Asbestinventarisattest

Gentse Steenweg 441, 9160 Lokeren

Attestnummer : **20240621-000099.000**
Uitgegeven op : **21.06.2024**
Geldig tot : **21.06.2034**

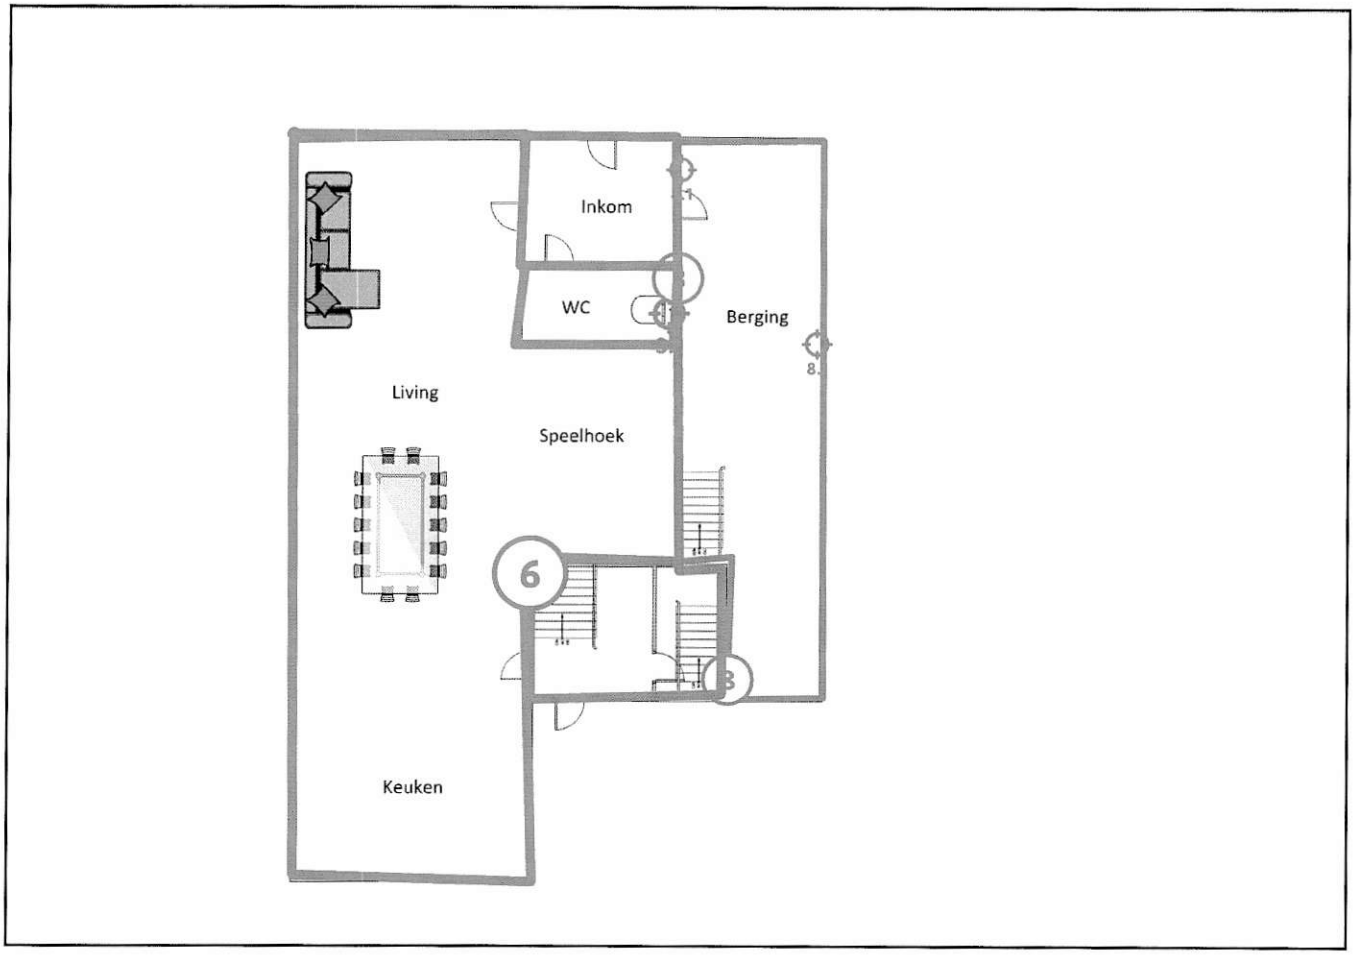
Plan 1.2: Plan gelijkvloers pleisterwerk muren

Beschrijving	Type	Actie
3. Oud pleisterwerk wc gelijkvloers	Geen asbest	-
3.1 Code: MM01	Mengmonster	-
6. Pleisterwerk muren algemeen	Geen asbest	-
8. Pleisterwerk fietsberging	Geen asbest	-
8.1 Code: MM02	Mengmonster	-

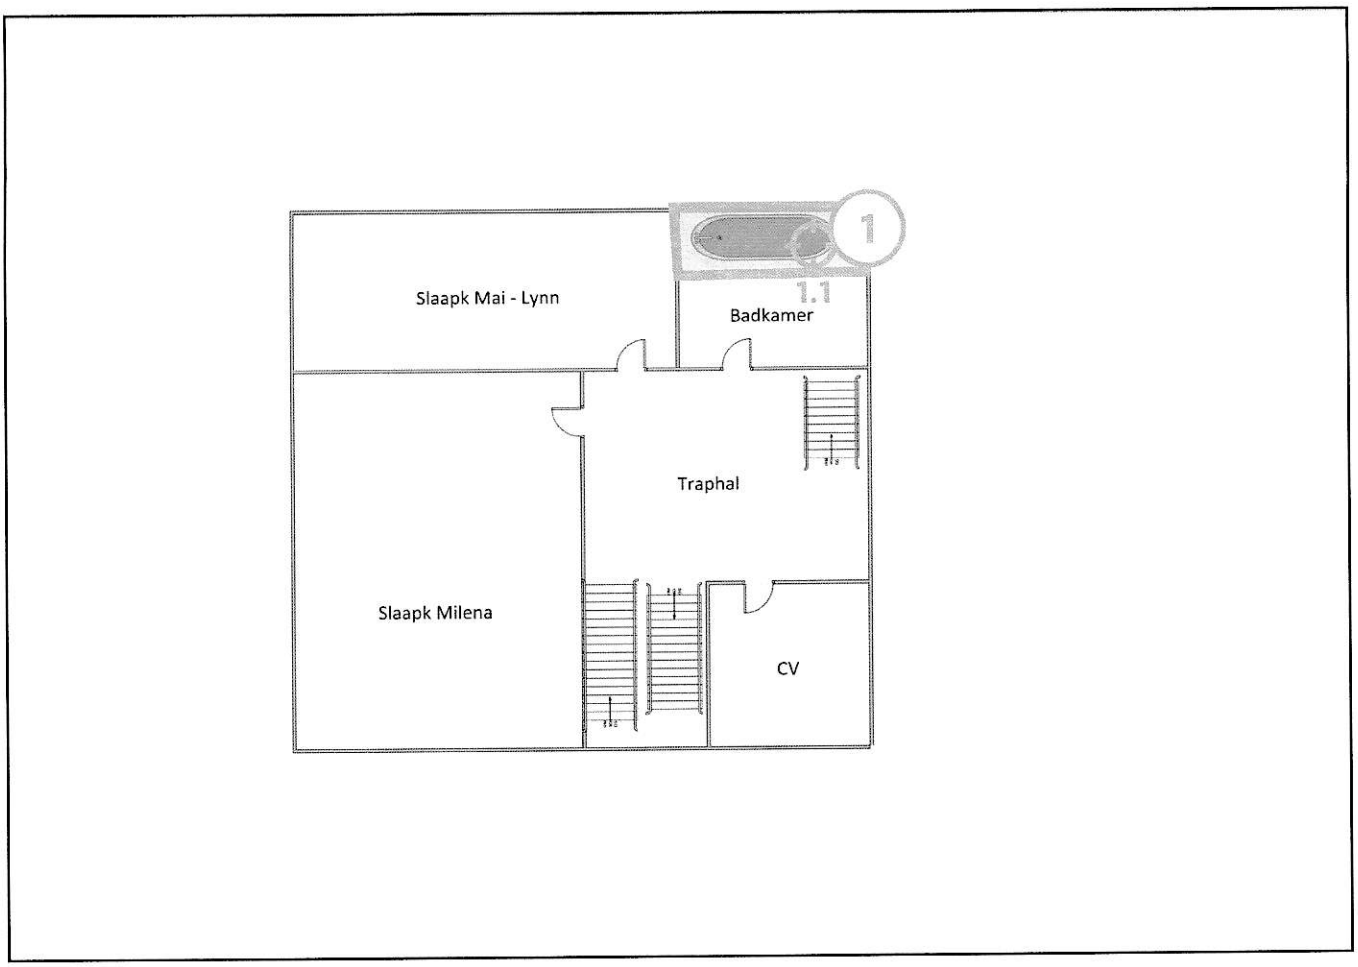
Plan 1.3: Plan 1e verdiep

Beschrijving	Type	Actie
1. Vinyl onder bad	Asbestmateriaal	Zorgvuldig beheren
1.1 Code: MM06	Puntmonster	-

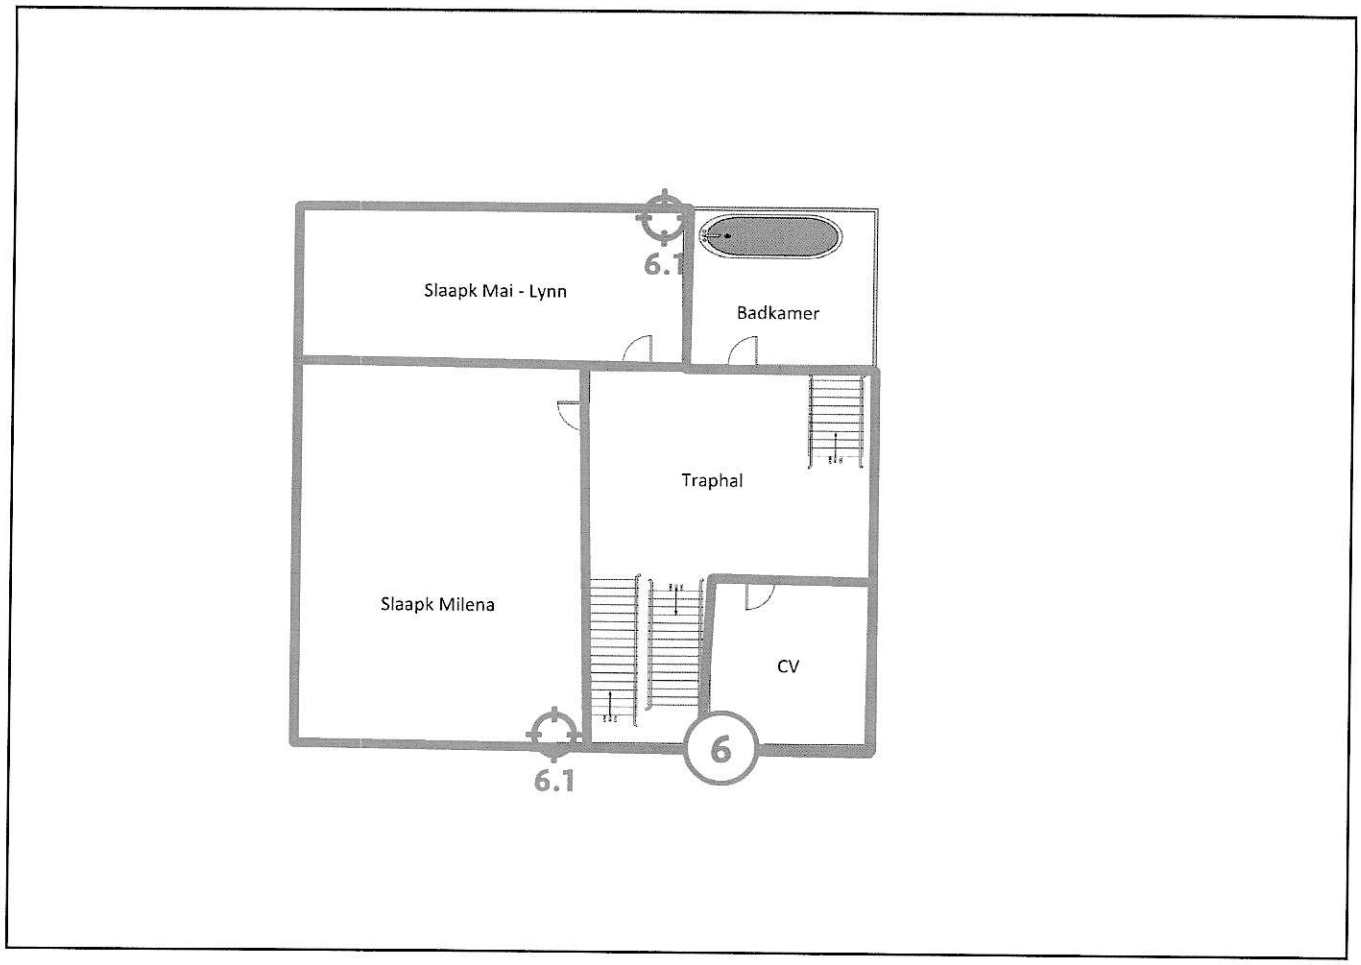
Plan 1.4: Plan 1e verdiep pleisterwerk muren

Beschrijving	Type	Actie
6. Pleisterwerk muren algemeen	Geen asbest	-
6.1 Code: MM07	Mengmonster	-

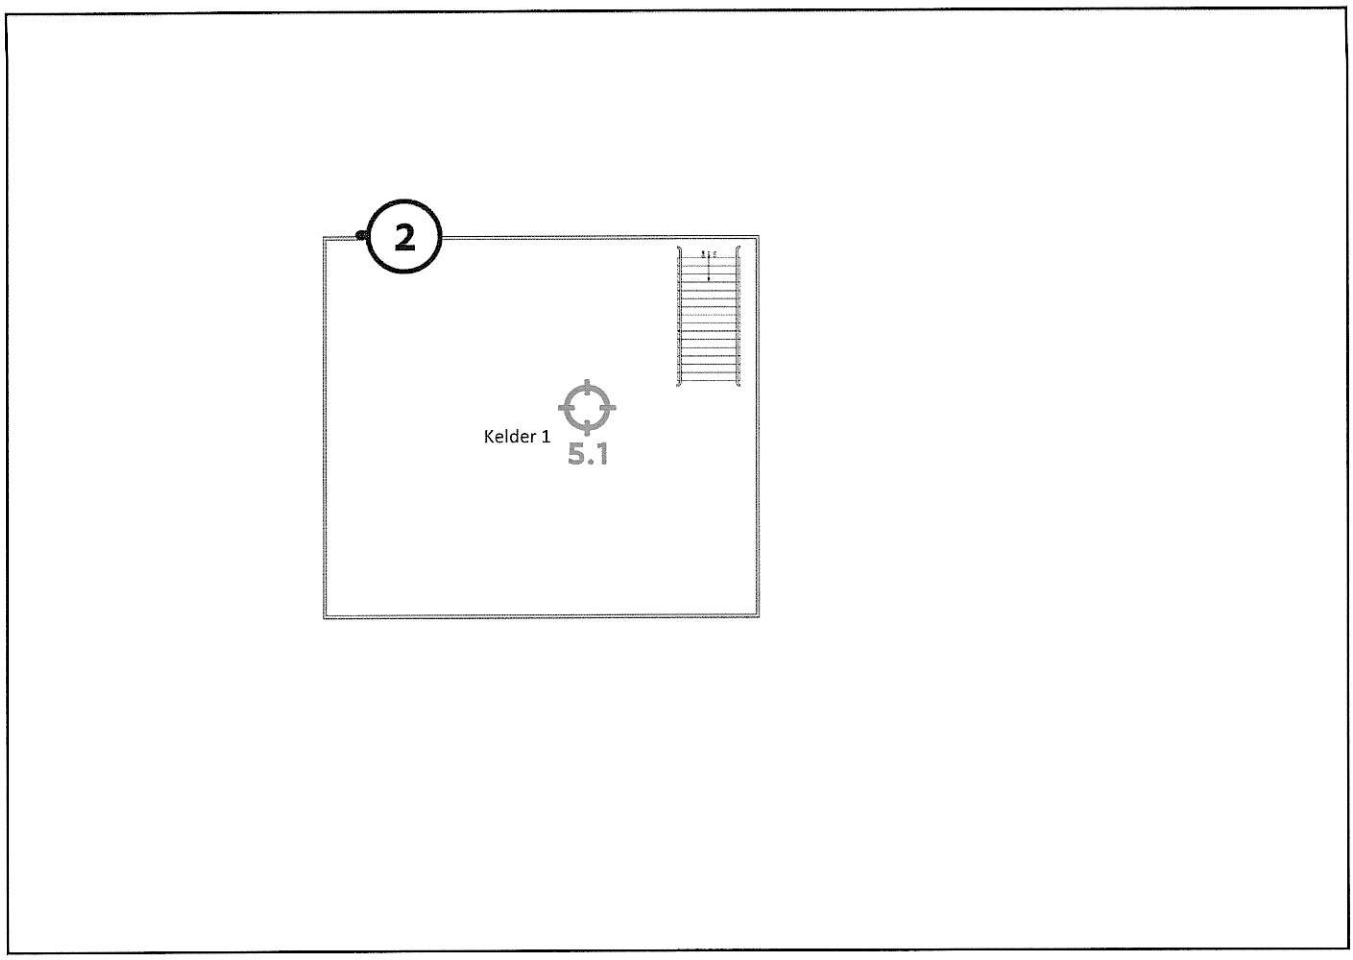
Plan 1.7: Kelder 2

Beschrijving	Type	Actie
2. Silicone ramen kelder	Advies	-

Het gaat over de kit tussen het glas en het raam. Zorgvuldig beheren. Om zeker te zijn kan je er steeds een staal van laten nemen.

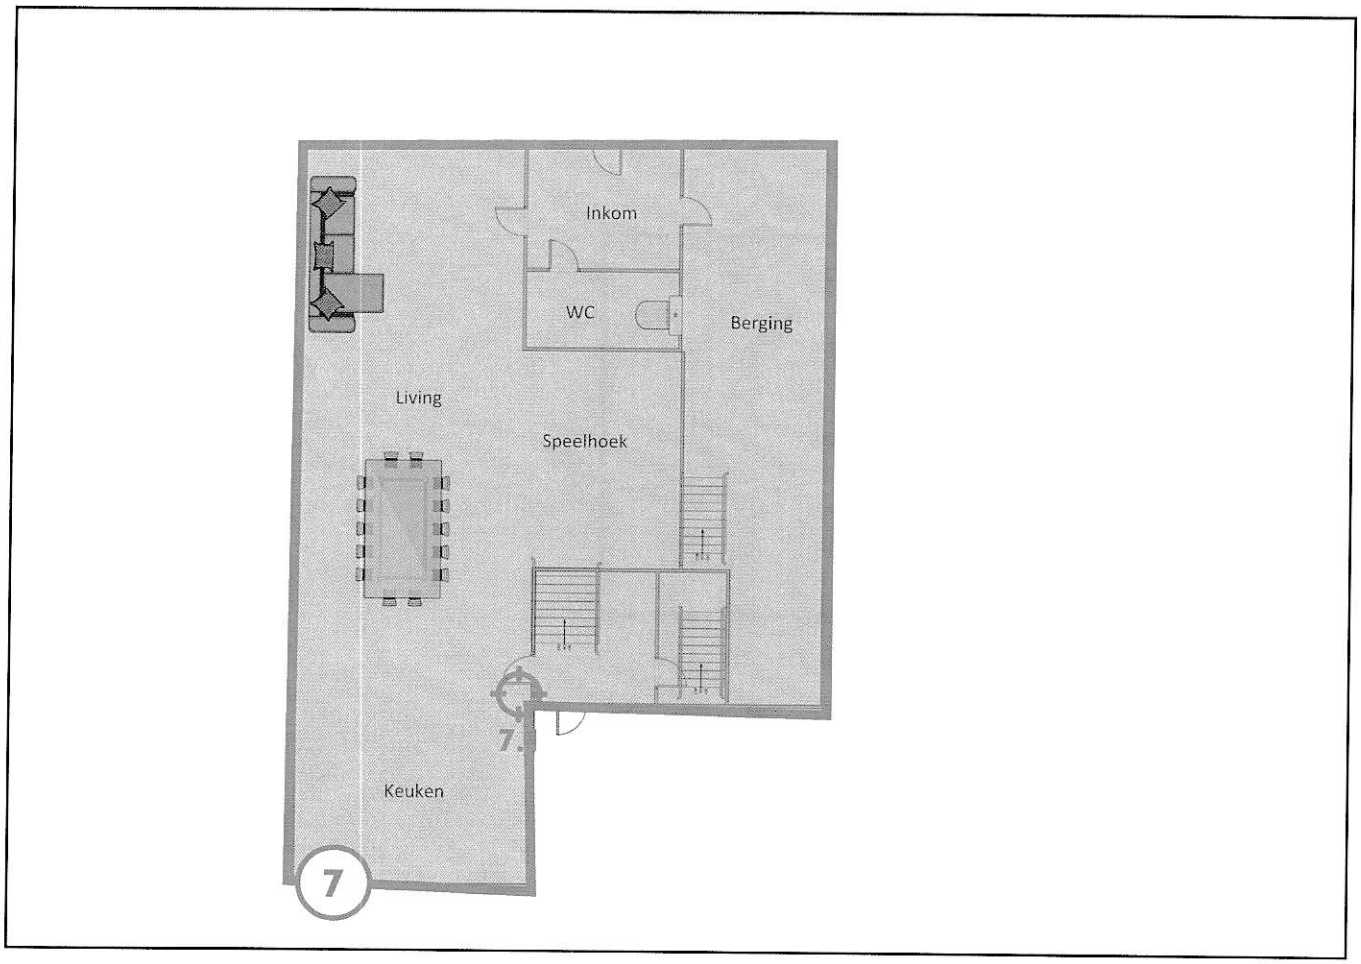
Plan 1.8: Pleisterwerk plafond gelijkvloers

Beschrijving	Type	Actie
7. Pleisterwerk plafond algemeen	Geen asbest	-
7.1 Code: MM05	Mengmonster	-

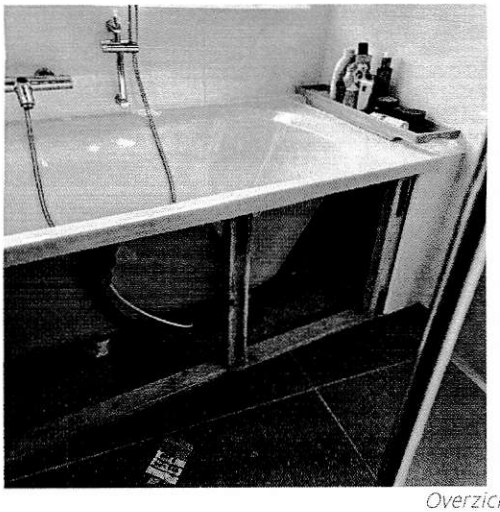
Fiche 1: Vinyl onder bad

Asbestmateriaal

Het asbestmateriaal valt onder de mijlpaal van 2040.

Eindbeoordeling materiaalrisico	Laag materiaalrisico en/of verlaagde kans op vezelvrijgave

Gebondenheid	Categorie 2: niet-hechtgebonden met matrix
Asbestsoort (vezeltype)	Alleen chrysotiel
Asbestconcentratie	Hoog (>= 50%)
Afschermingsgraad van het gehele materiaal	Stootvaste afscherming of omkasting
Toestand van het materiaal	Matig beschadigd, matig verweerd

#	Type	Referentie	Resultaat
1.1	Puntmonster	MM06	Chrysotiel

Zorgvuldig beheren

- Zorg voor een veilig beheer en verwijder dit asbestmateriaal wanneer het bij werken eenvoudig bereikbaar wordt. Controleer de toestand jaarlijks op wijzigingen.

- Hermetische zone (erkend asbestverwijderaar)
  Bij het uitbreken van dit zeil kan er veel emissie ontstaan. Dit werk kan alleen gedaan worden door een erkend asbest verwijderaar

De voorzijde van het bad alleen maar jaarlijks eens opendoen bij controle van de toestant van het zeil of bij werkzaamheden. Het is raadzaam om dan steeds een P3 mondmasker te dragen.

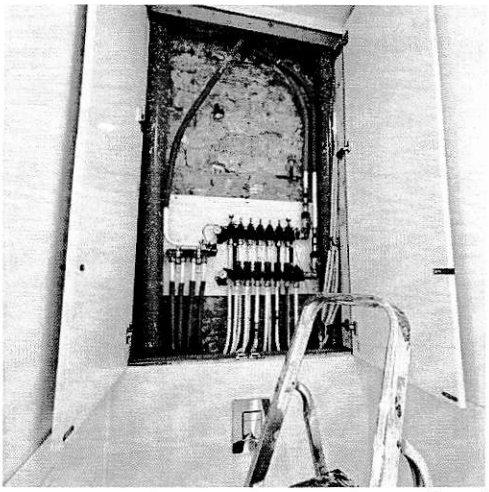
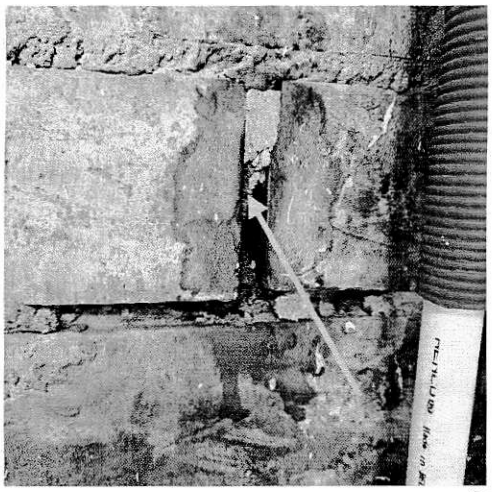
Fiche 3: Oud pleisterwerk wc gelijkvloers

Geen asbest

#	Type	Referentie	Resultaat
3.1	Mengmonster	MM01	Geen asbest

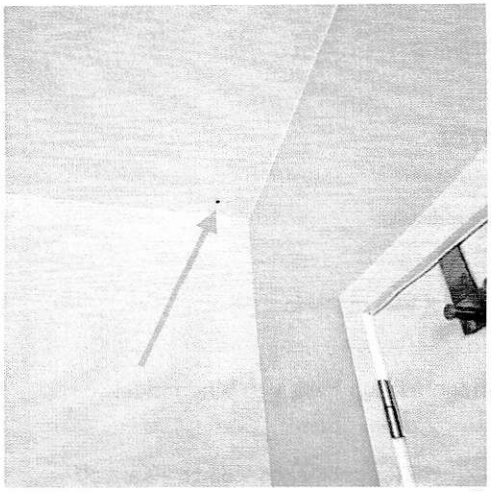
Fiche 4: Pleisterwerk plafond kamer Milena

Geen asbest

#	Type	Referentie	Resultaat
4.1	Mengmonster	MM04	Geen asbest

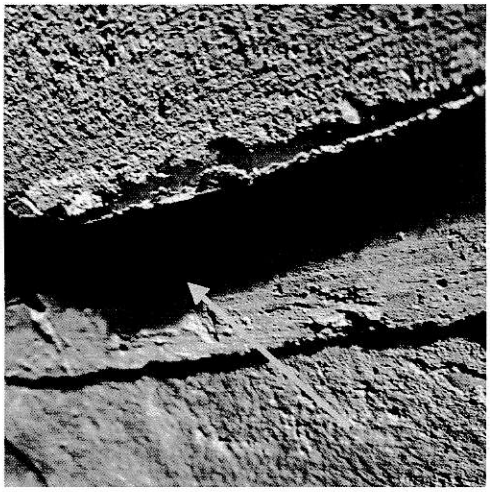
Fiche 5: Papier kelder

Geen asbest

#	Type	Referentie	Resultaat
5.1	Puntmonster	MM03	Geen asbest

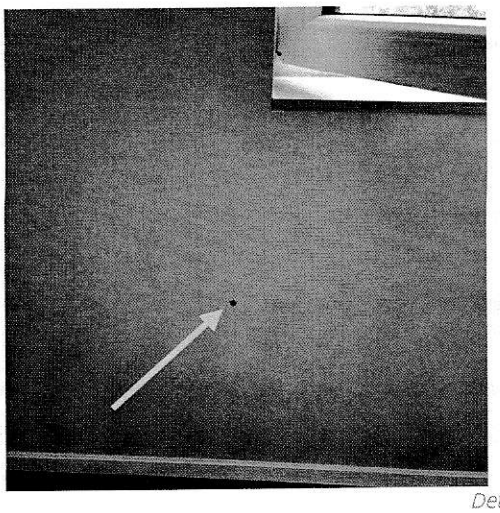
Fiche 6: Pleisterwerk muren algemeen

Geen asbest

#	Type	Referentie	Resultaat
6.1	Mengmonster	MM07	Geen asbest

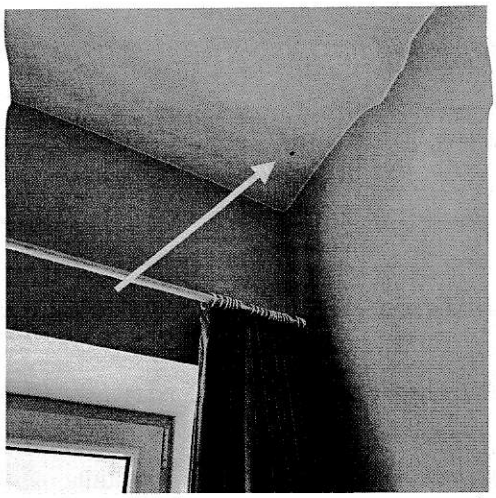
Fiche 7: Pleisterwerk plafond algemeen

Geen asbest

#	Type	Referentie	Resultaat
7.1	Mengmonster	MM05	Geen asbest
