Asbestinventarisattest

Pontweg 81, 9160 Lokeren

Attestnummer : **20260526-000170.000**
Uitgegeven op : **26.05.2026**
Geldig tot : **26.05.2036**

Niet-asbestveilig

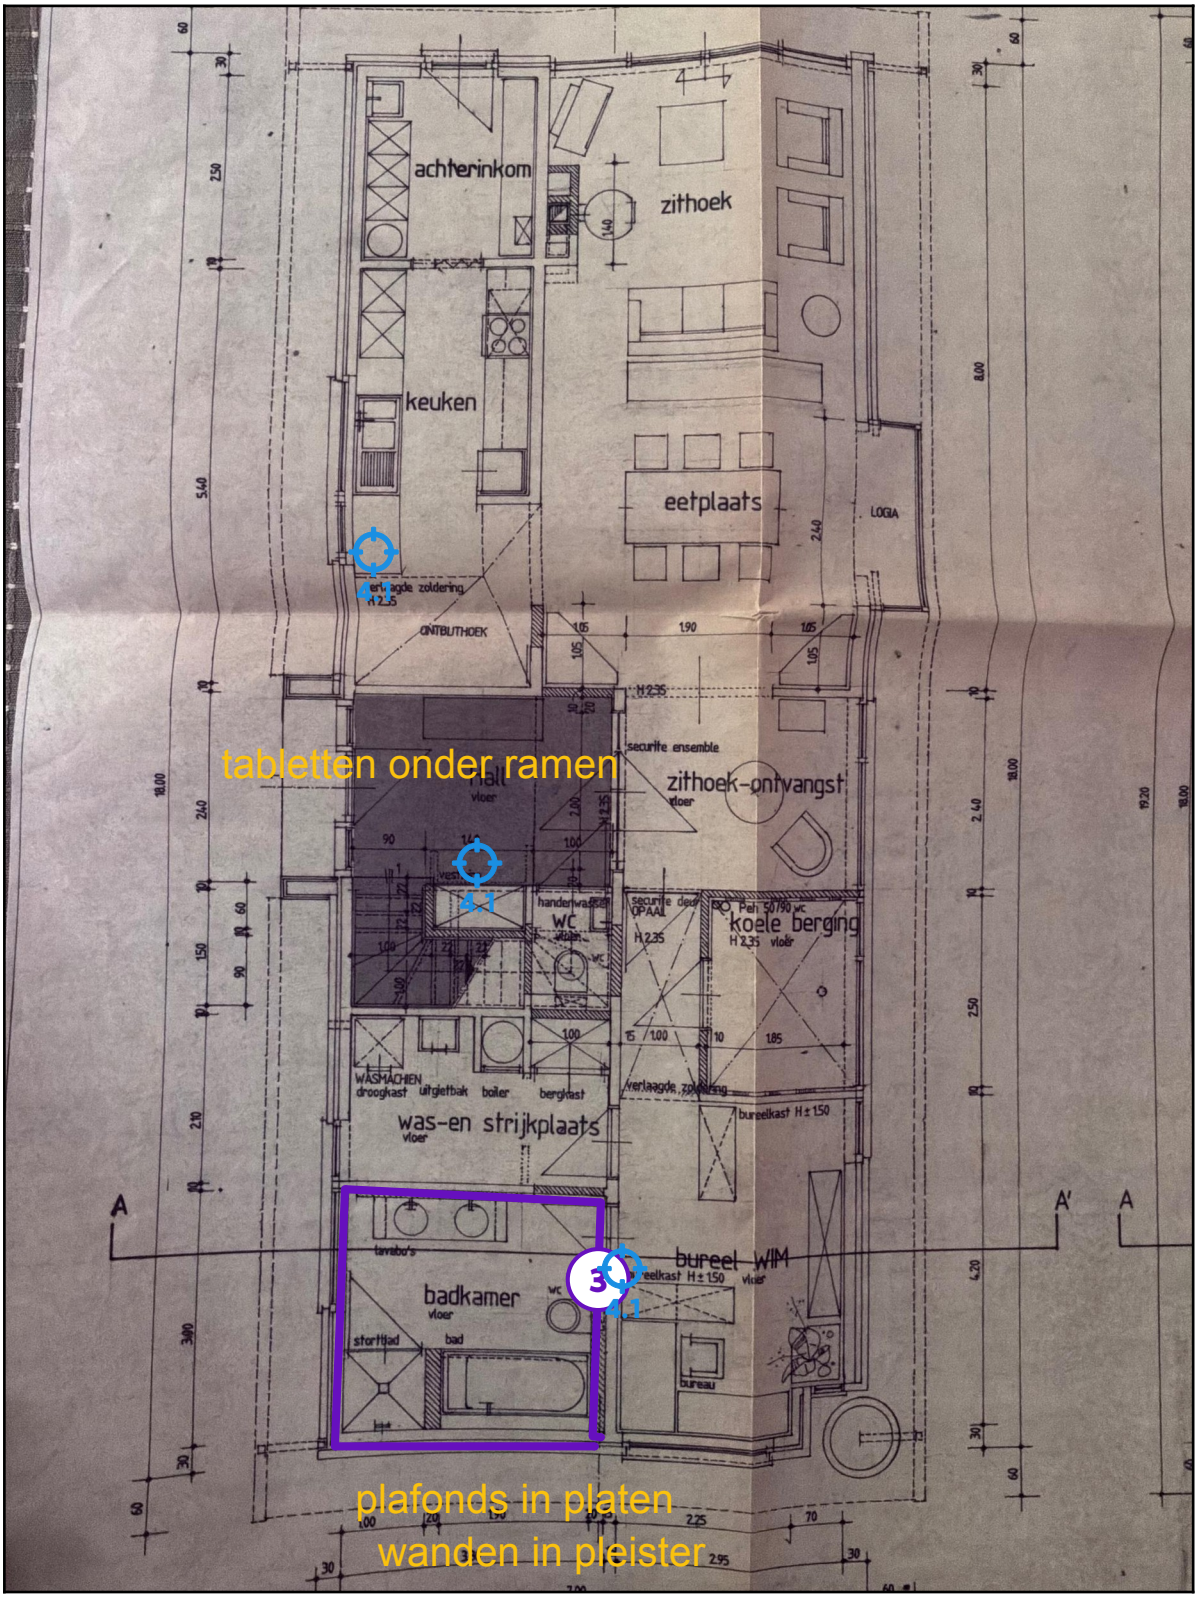
Plan 1.1: Gvl

1. vensterbank asbest cement	Asbestmateriaal	Verwijderen
2. Plafond type: Plaatmateriaal	Advies	-
3. faiancelijm achter tegels	Advies	-
4. pleisterwerk wanden	Geen asbest	-
4.1 Code: mm01	Mengmonster	-

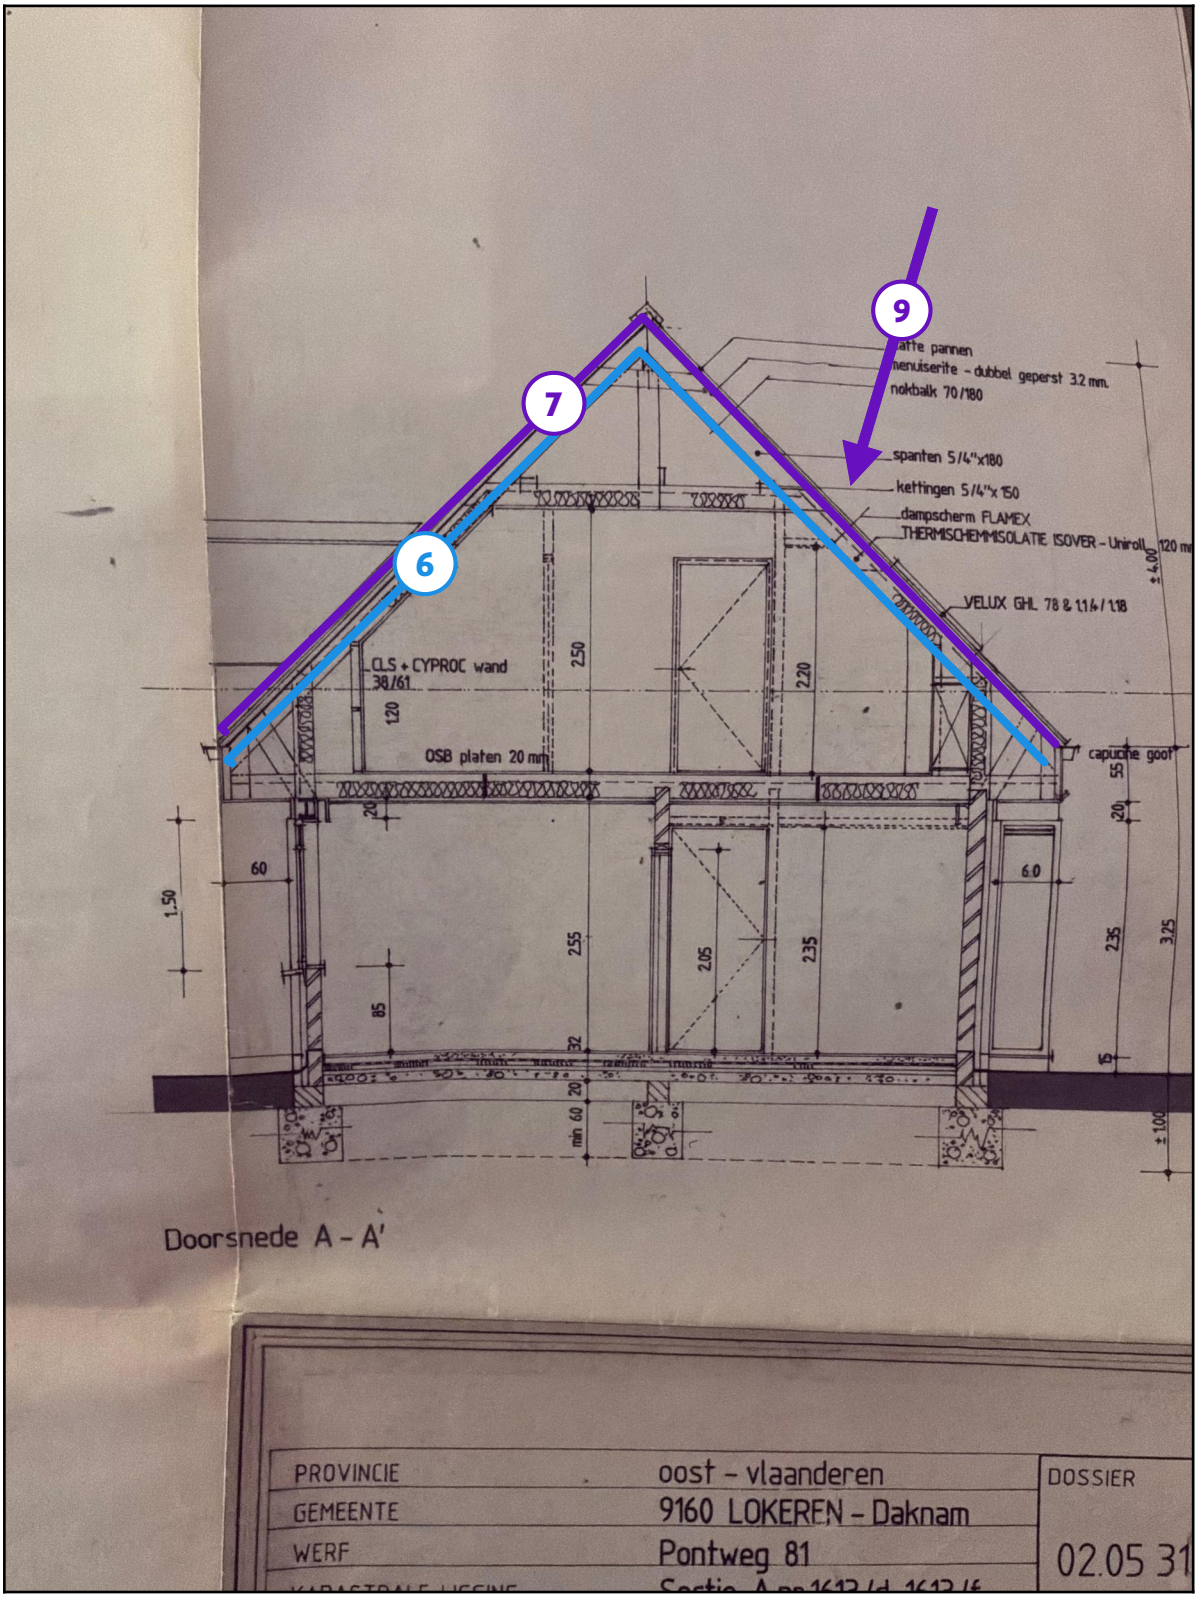
Plan 1.3: Snede

6. menuiserite onderdak	Geen asbest	-
7. Dak type: niet asbest verdacht	Overige ruimte of materiaal	-
9. Schouw type: niet asbest verdacht.	Overige ruimte of materiaal	-

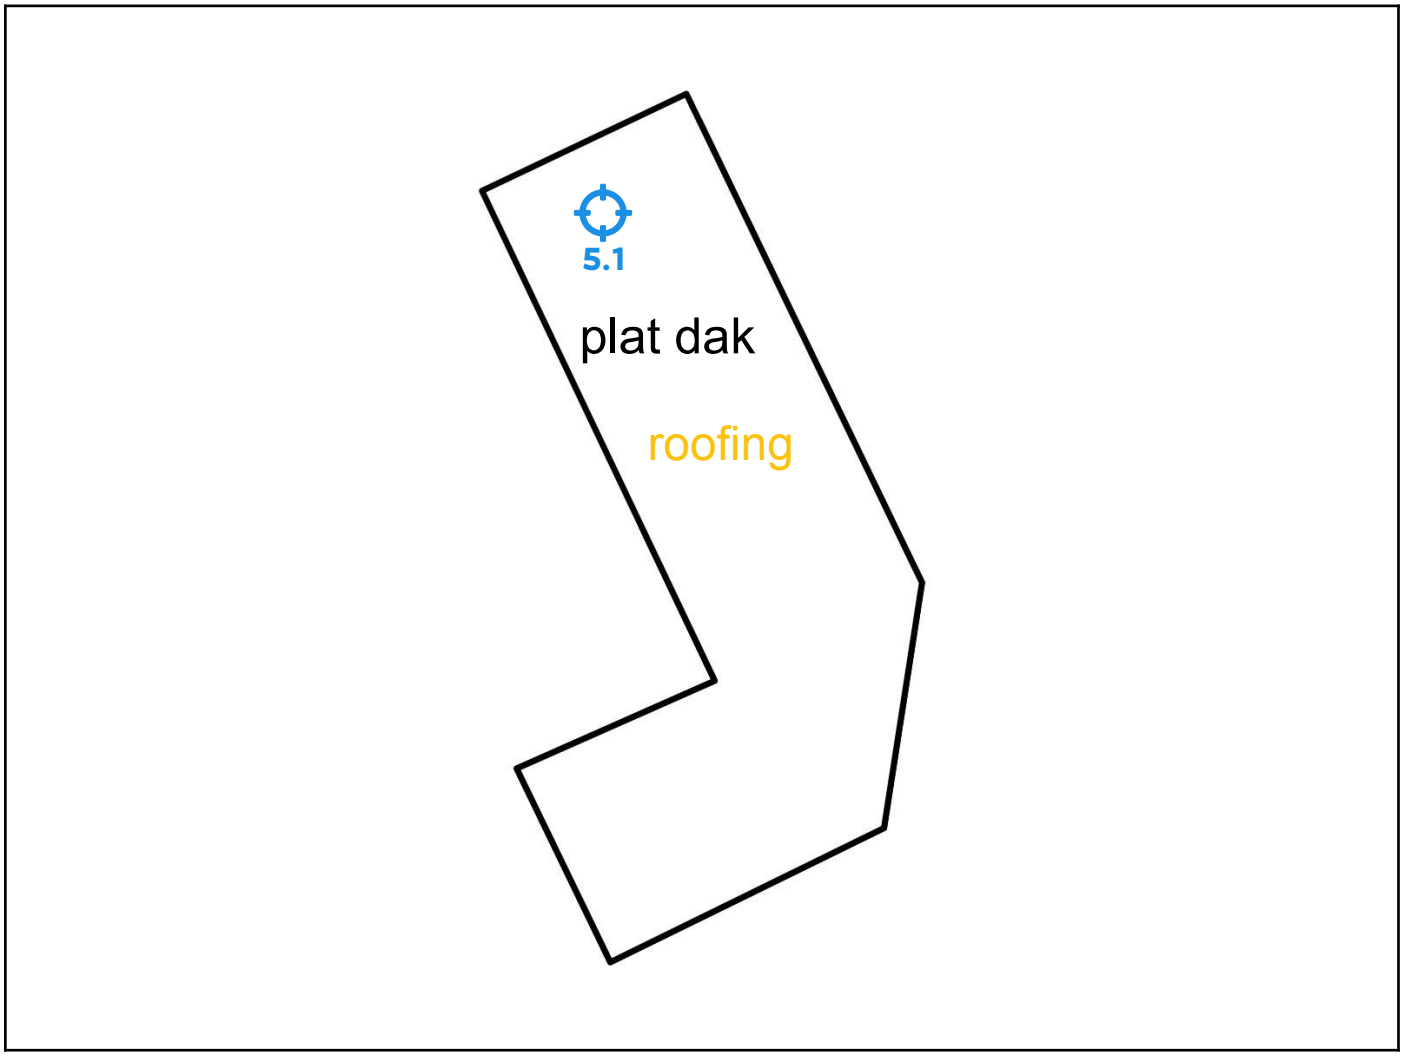
Plan 2.2: Garage plan dak

Beschrijving	Type	Actie
5. roofing dak	Geen asbest	-
5.1 Code: Mm3	Puntmonster	-

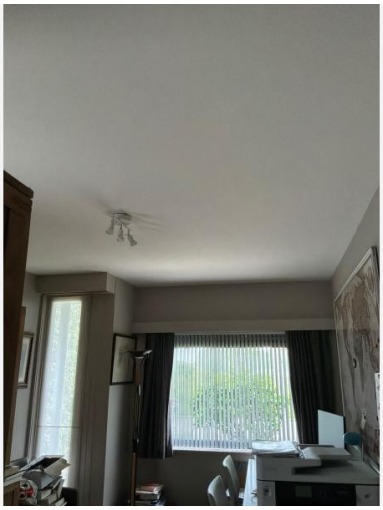
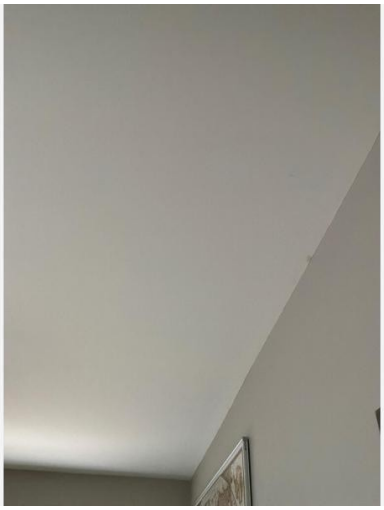
Fiche 2: Plafond type: Plaatmateriaal

Dit type plafond is niet asbest verdacht. Er kan echter geen uitspraak gedaan worden over de achterligende delen. Hier kunnen zich mogelijk nog verdacht materialen bevinden.

Basis voor advies	De asbestdeskundige beoordeelt het materiaal als niet-asbestverdacht.

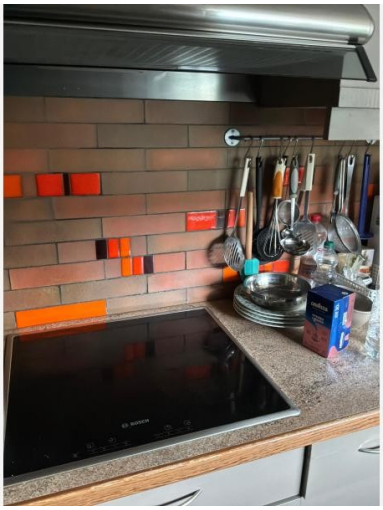
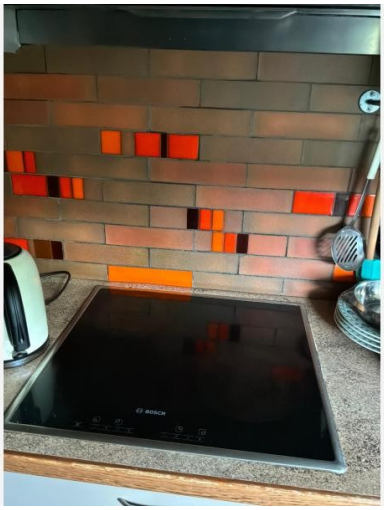
Fiche 3: faiancelijm achter tegels

Mogelijk bevinden zich achter deze tegels verdachte lijmen. Bij werken aan de tegels is een aanvullend onderzoek aangewezen om de aard van de lijmen te bepalen.

Basis voor advies	Beoordeling op basis van expertise, zonder een vaststelling door de asbestdeskundige.

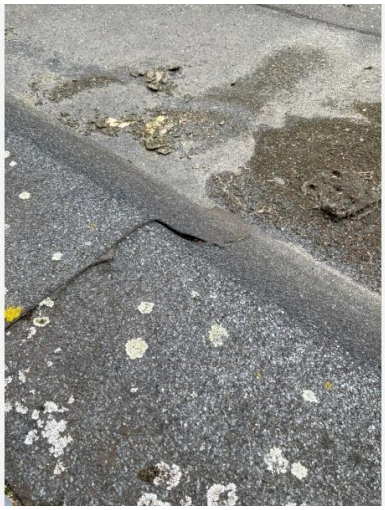
Fiche 5: roofing dak

Geen asbest

#	Type	Referentie	Resultaat
5.1	Puntmonster	Mm3	Geen asbest
