Asbestinventarisattest

Slagveldstraat 32, 9160 Lokeren

Attestnummer : **20260921-000281.000**
Uitgegeven op : **21.09.2026**
Geldig tot : **21.09.2036**

Niet-asbestveilig

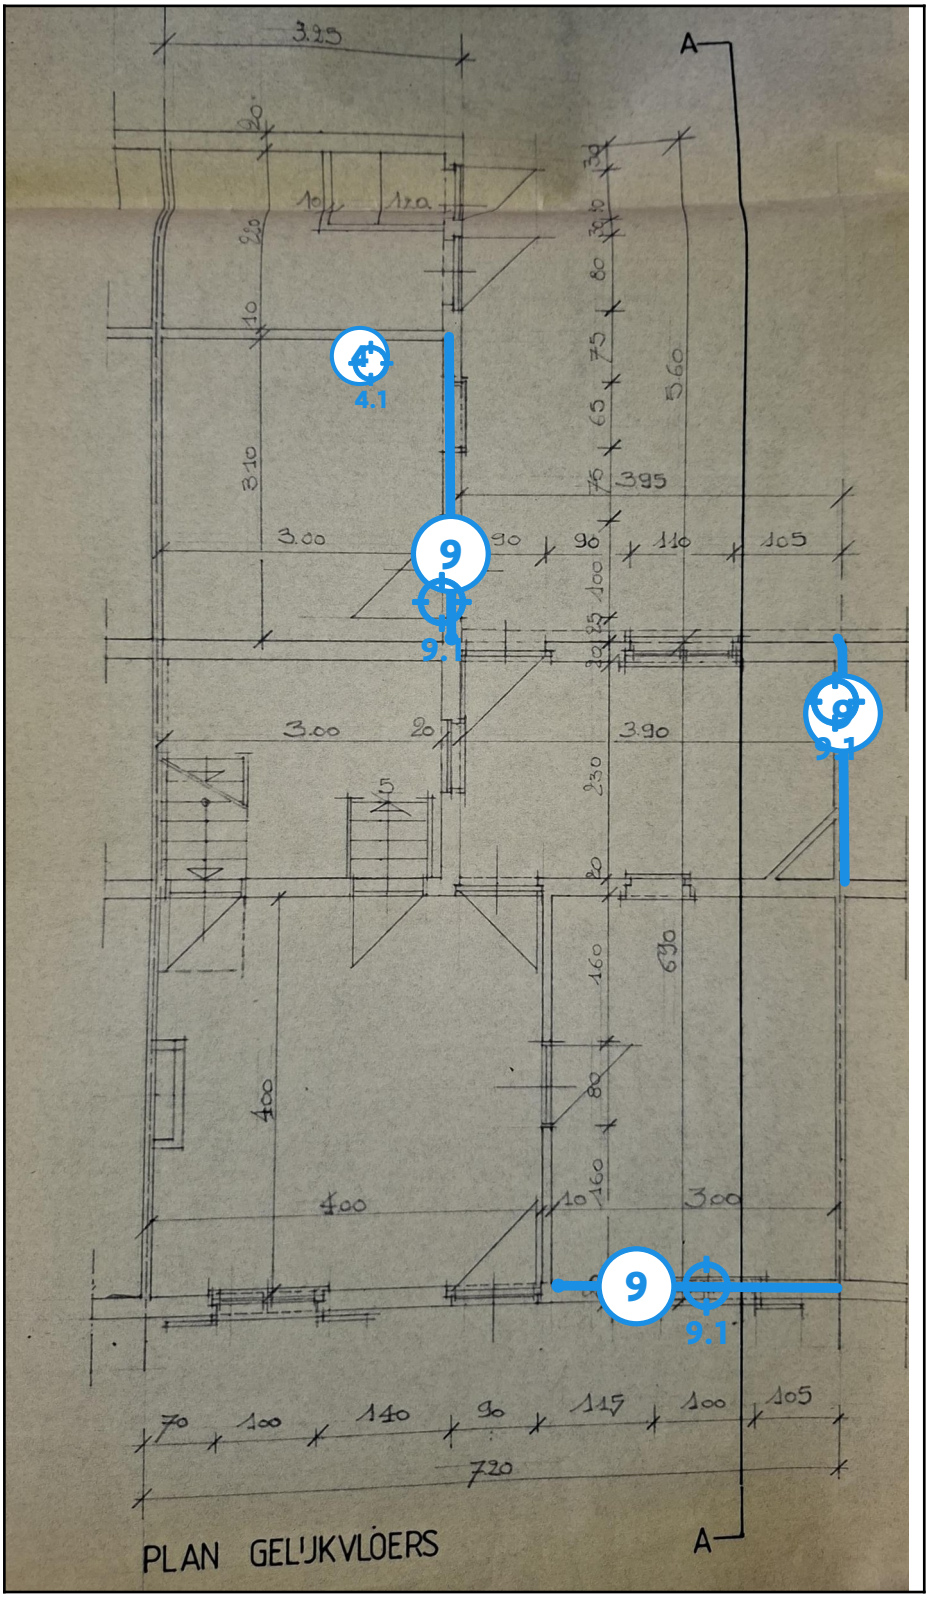
Plan 1.1: Gelijkvloers

4. Anti-dreunlaag wastafel	Geen asbest	-
4.1 Code: 6020549285	Puntmonster	-
9. Pleisterwerk muren	Geen asbest	-
9.1 Code: 6020549287	Mengmonster	-

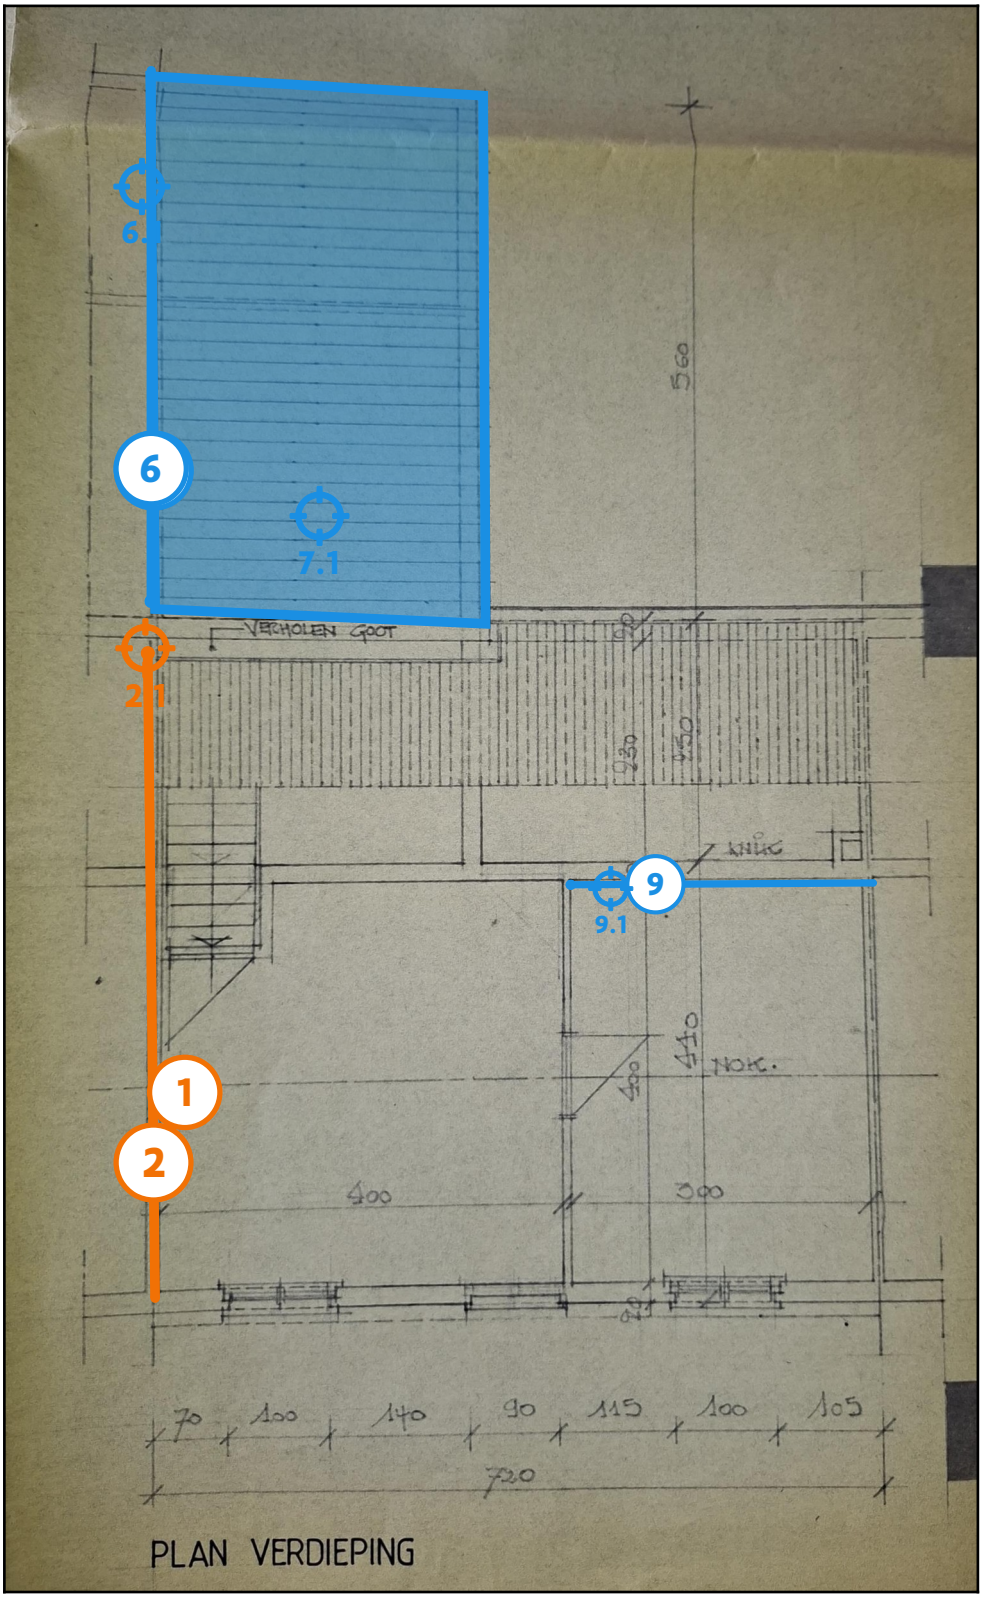
Plan 1.3: Verdieping

1. Rookgaskanaal	Asbestmateriaal	Verwijderen
2. Leien zijgevel	Asbestmateriaal	Verwijderen
2.1 Code: 6020549394	Puntmonster	-
6. Deksteen plat dak	Geen asbest	-
6.1 Code: 6020549286	Puntmonster	-
7. Roofing plat dak woning	Geen asbest	-
7.1 Code: 6020549284	Puntmonster	-
9. Pleisterwerk muren	Geen asbest	-
9.1 Code: 6020549287	Mengmonster	-

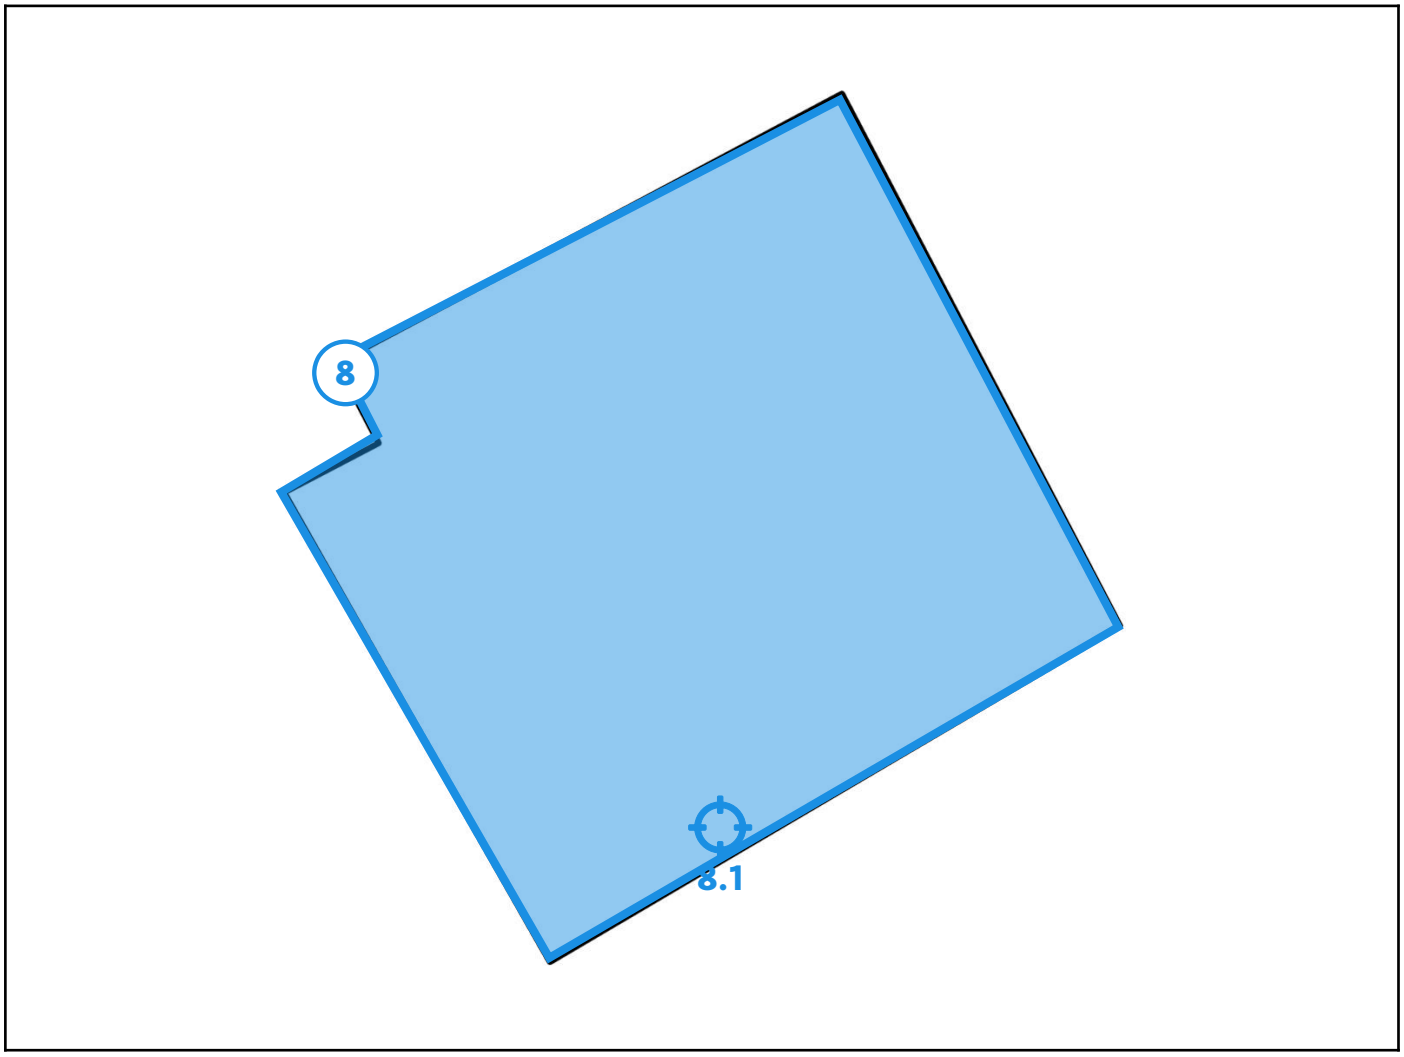
Plan 2.1: Stal plan

Beschrijving	Type	Actie
8. Roofing plat dak stal	Geen asbest	-
8.1 Code: 6020549283	Puntmonster	-

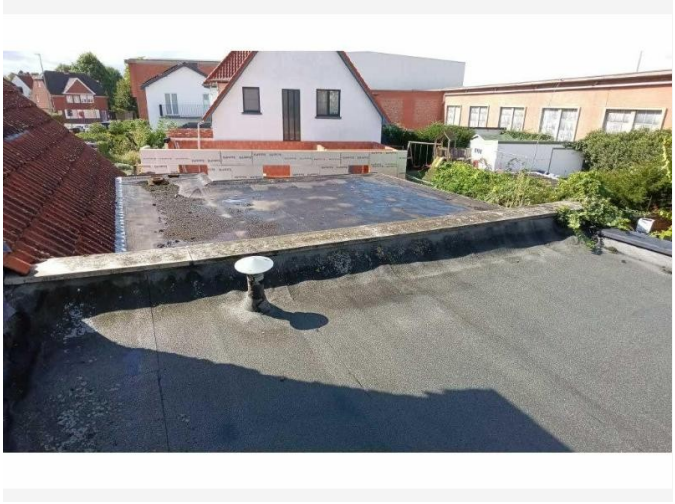
Fiche 6: Deksteen plat dak

Geen asbest

#	Type	Referentie	Resultaat
6.1	Puntmonster	6020549286	Geen asbest

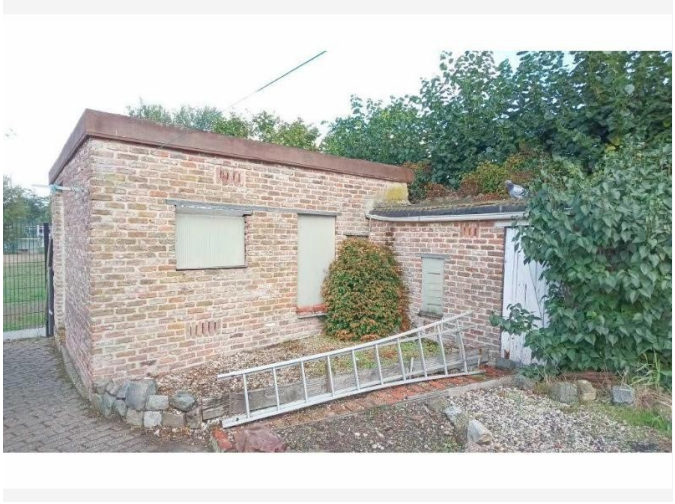
Fiche 8: Roofing plat dak stal

Geen asbest

#	Type	Referentie	Resultaat
8.1	Puntmonster	6020549283	Geen asbest

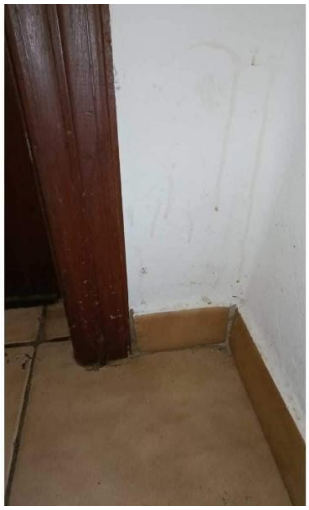
Fiche 9: Pleisterwerk muren

Geen asbest

#	Type	Referentie	Resultaat
9.1	Mengmonster	6020549287	Geen asbest

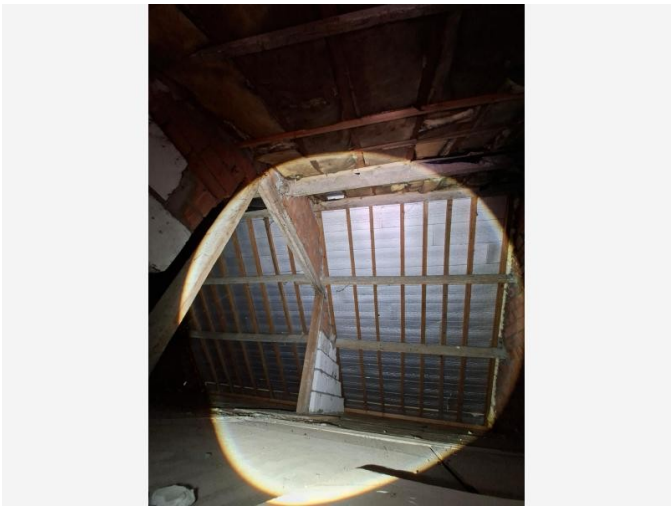
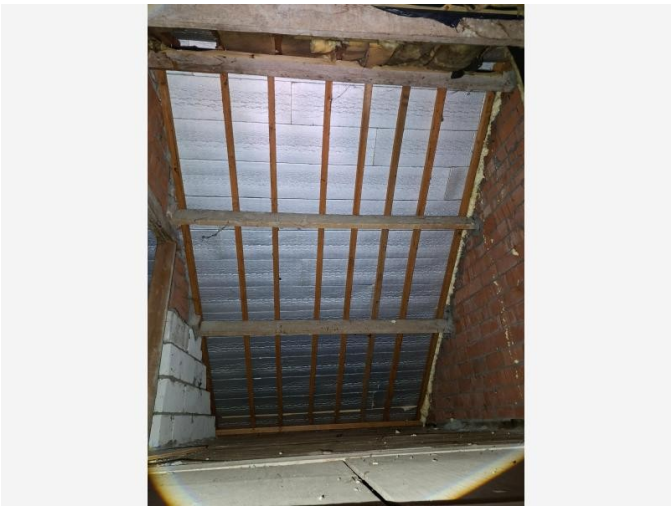
Fiche 11: Onderdak

De asbestdeskundige controleert tijdens het onderzoek altijd bepaalde ruimtes en materialen die vaak asbest bevatten. Volgende onderdelen kon de asbestdeskundige echter niet onderzoeken. Het is dus mogelijk dat hier asbesthoudende materialen aanwezig zijn.
