Asbestinventarisattest

Oude Zandstraat 17/001, 9120 Beveren-Kruibeke-Zwijndrecht

Attestnummer : **20260811-000053.001**
Uitgegeven op : **12.08.2026**
Geldig tot : **12.08.2036**

Niet-asbestveilig

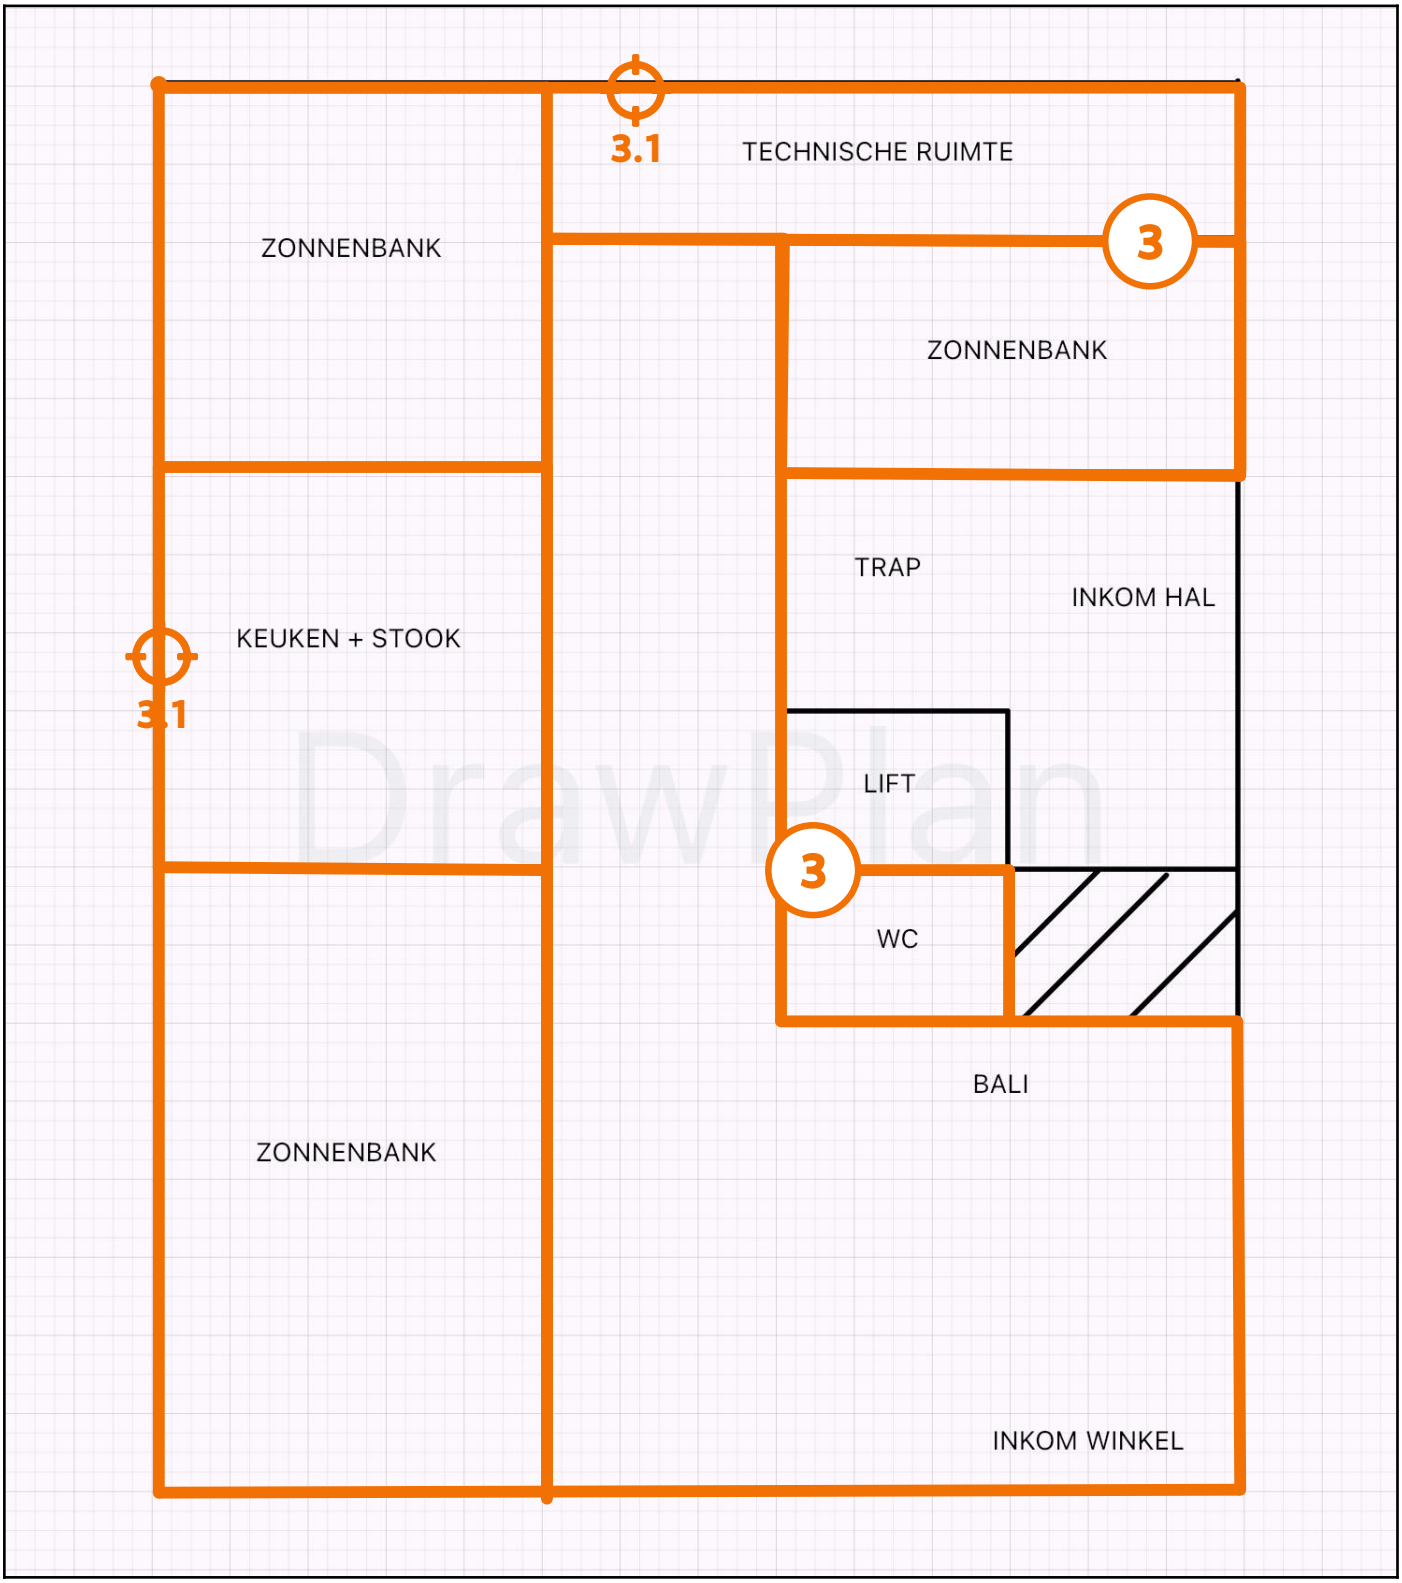
Plan 1.1: Gvl - pleisterwerk muur

3. pleisterwerk muur	Asbestmateriaal	Maatregelen nemen
3.1 Code: staal pleisterwerk muur	Mengmonster	-

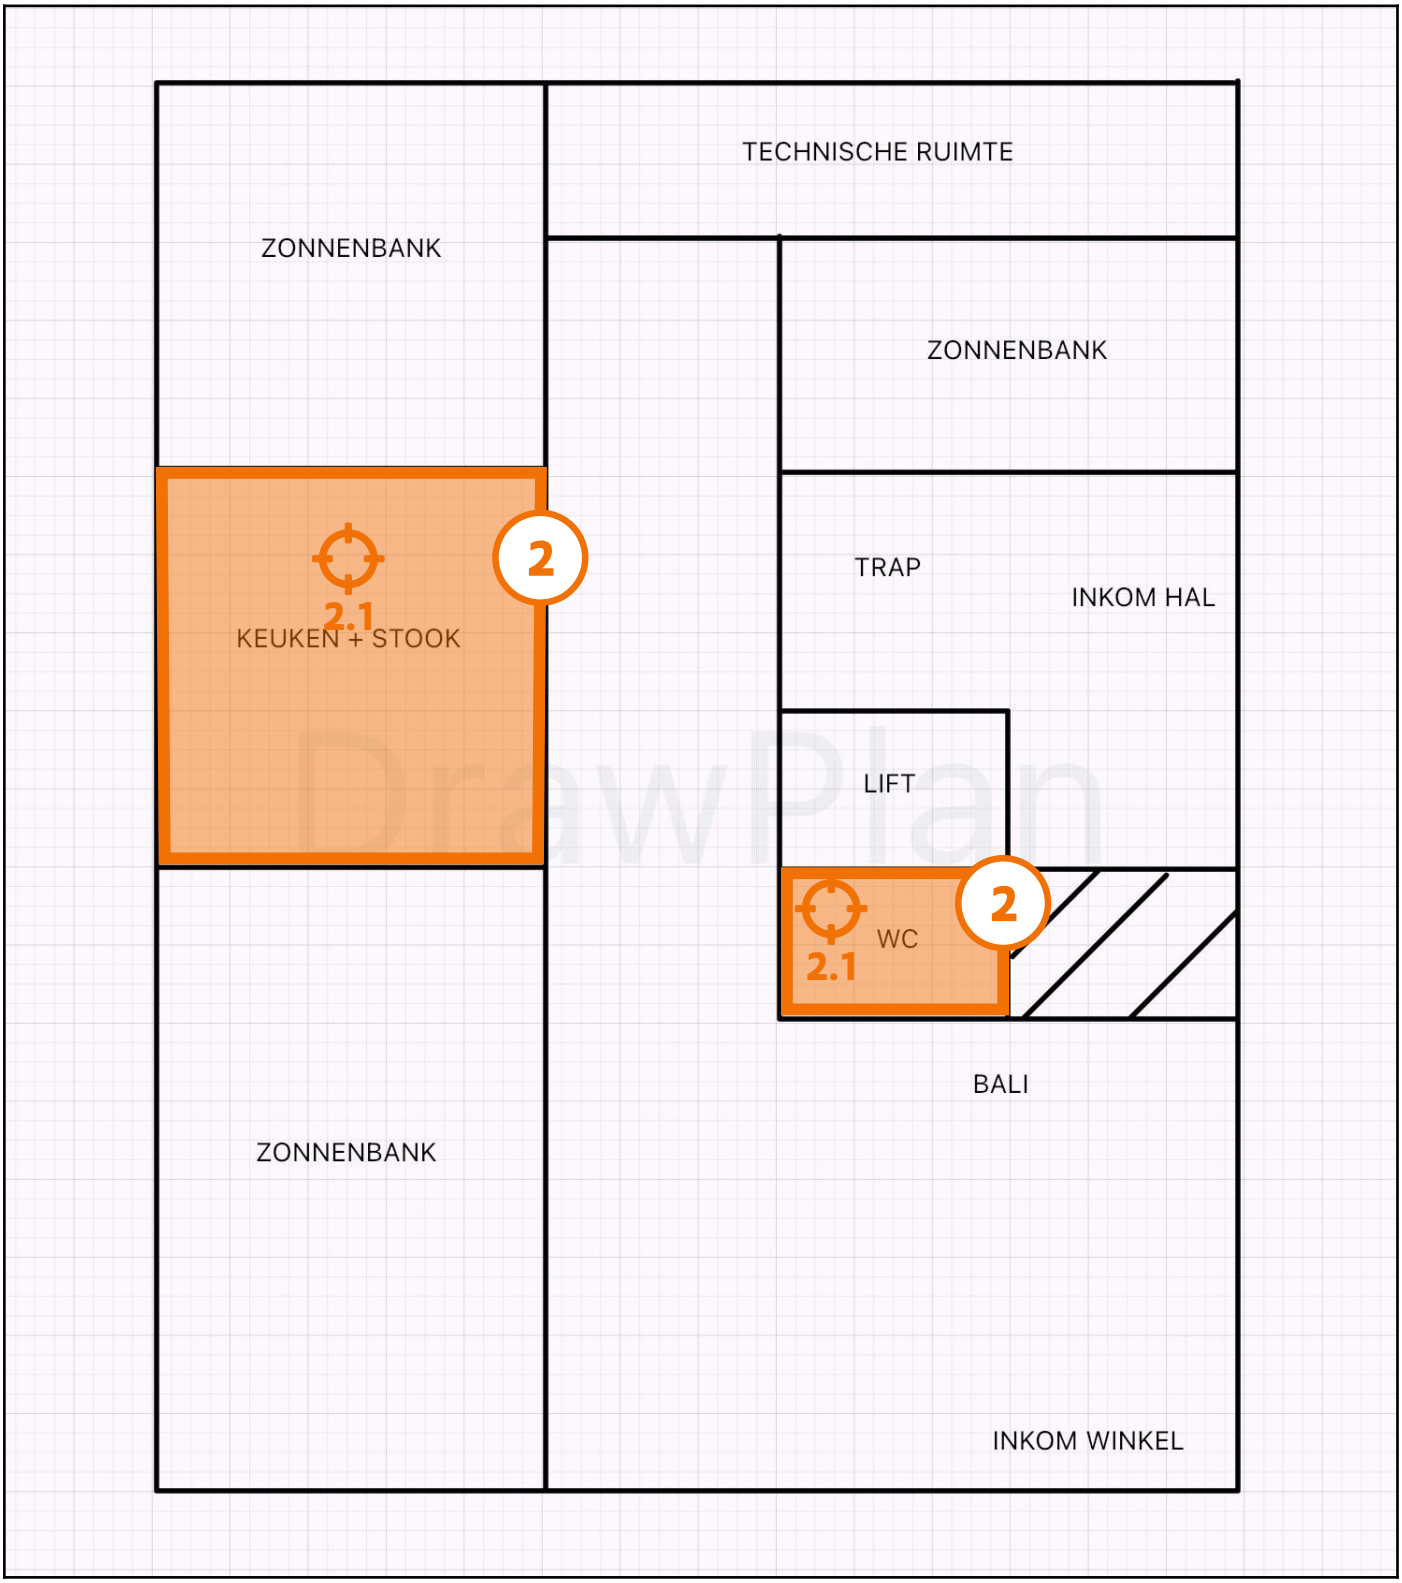
Plan 1.2: Gvl - pleisterwerk plafond

2. Pleisterwerk plafond	Asbestmateriaal	Maatregelen nemen
2.1 Code: staal pleisterwerk plafond	Mengmonster	-

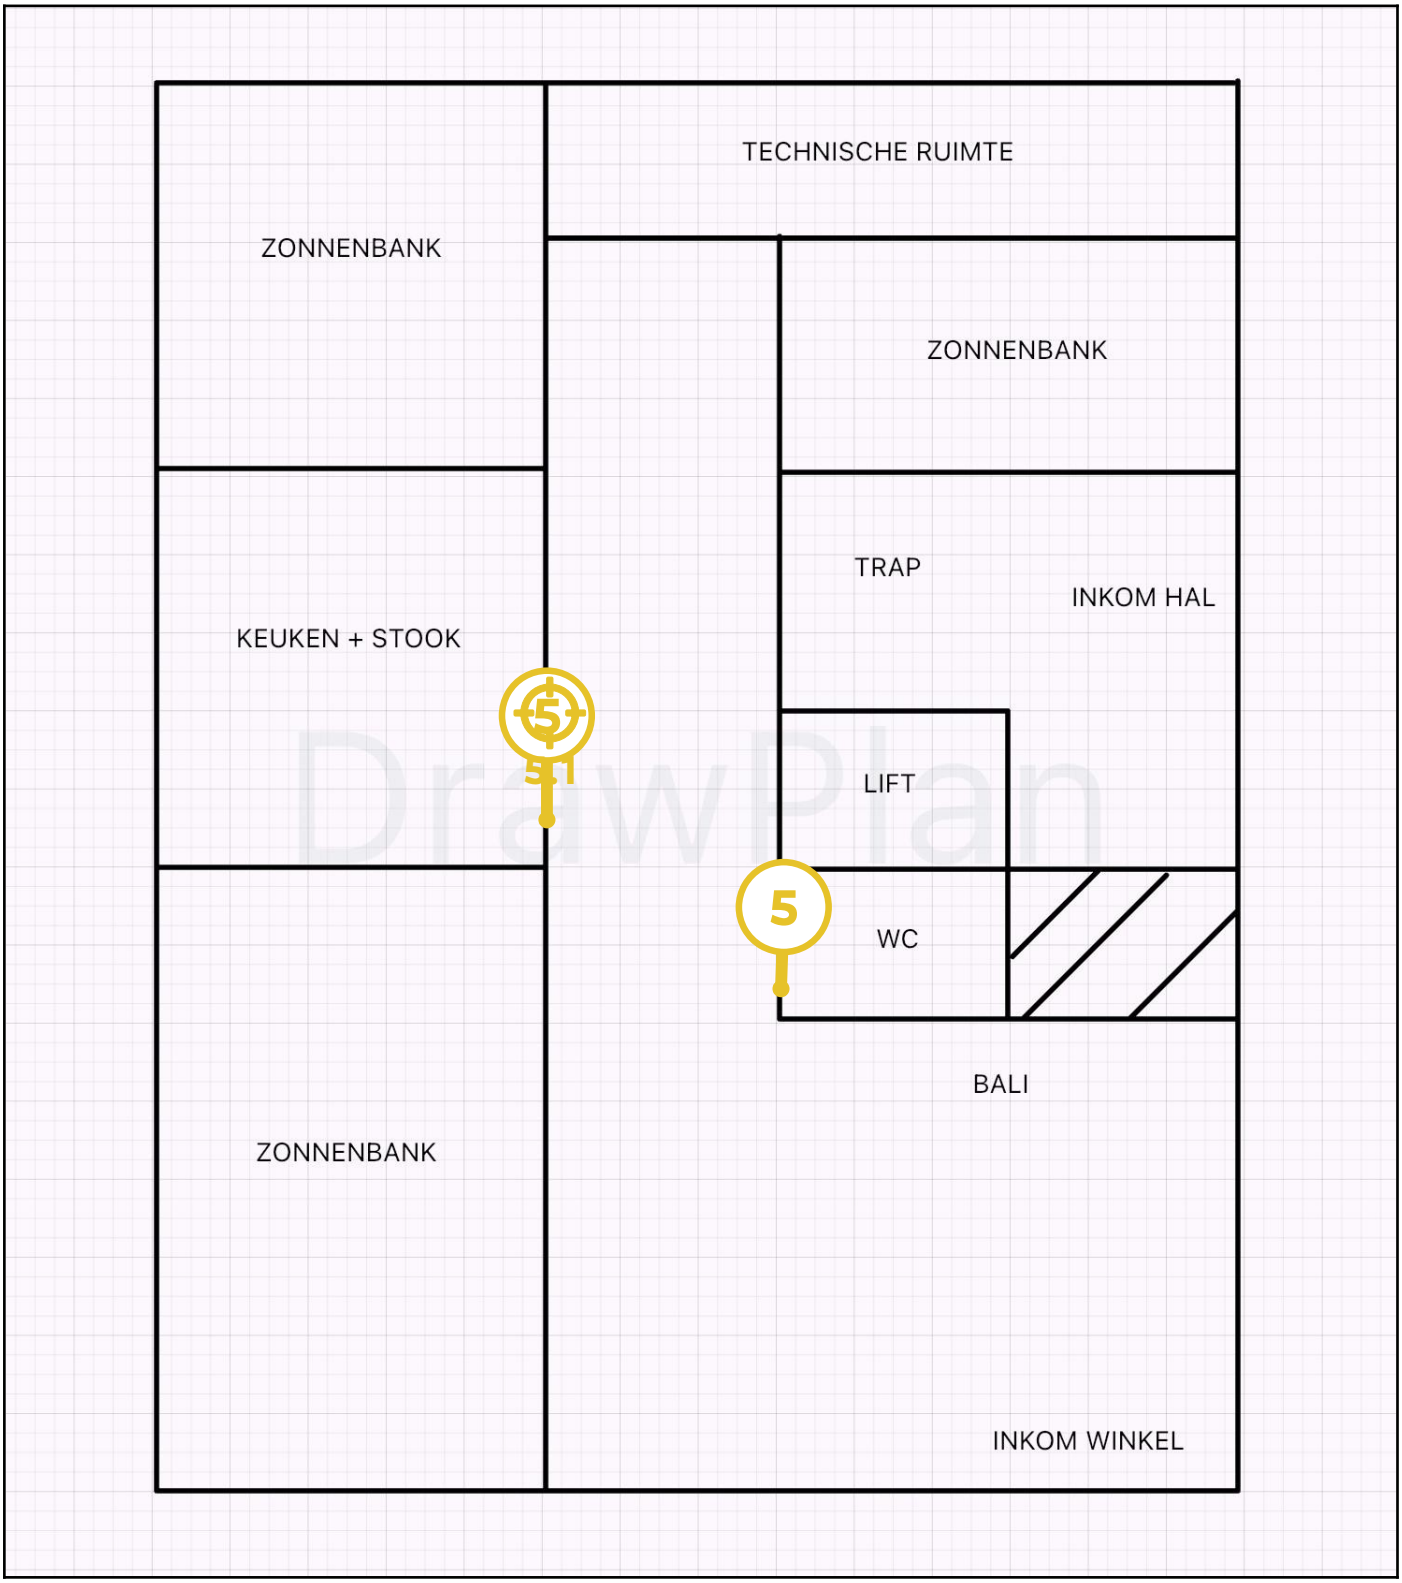
Plan 1.3: Gvl - massal deurdorpels

5. massal deurdorpel	Asbestmateriaal	Zorgvuldig beheren
5.1 Code: staal deurdorpel keuken	Puntmonster	-

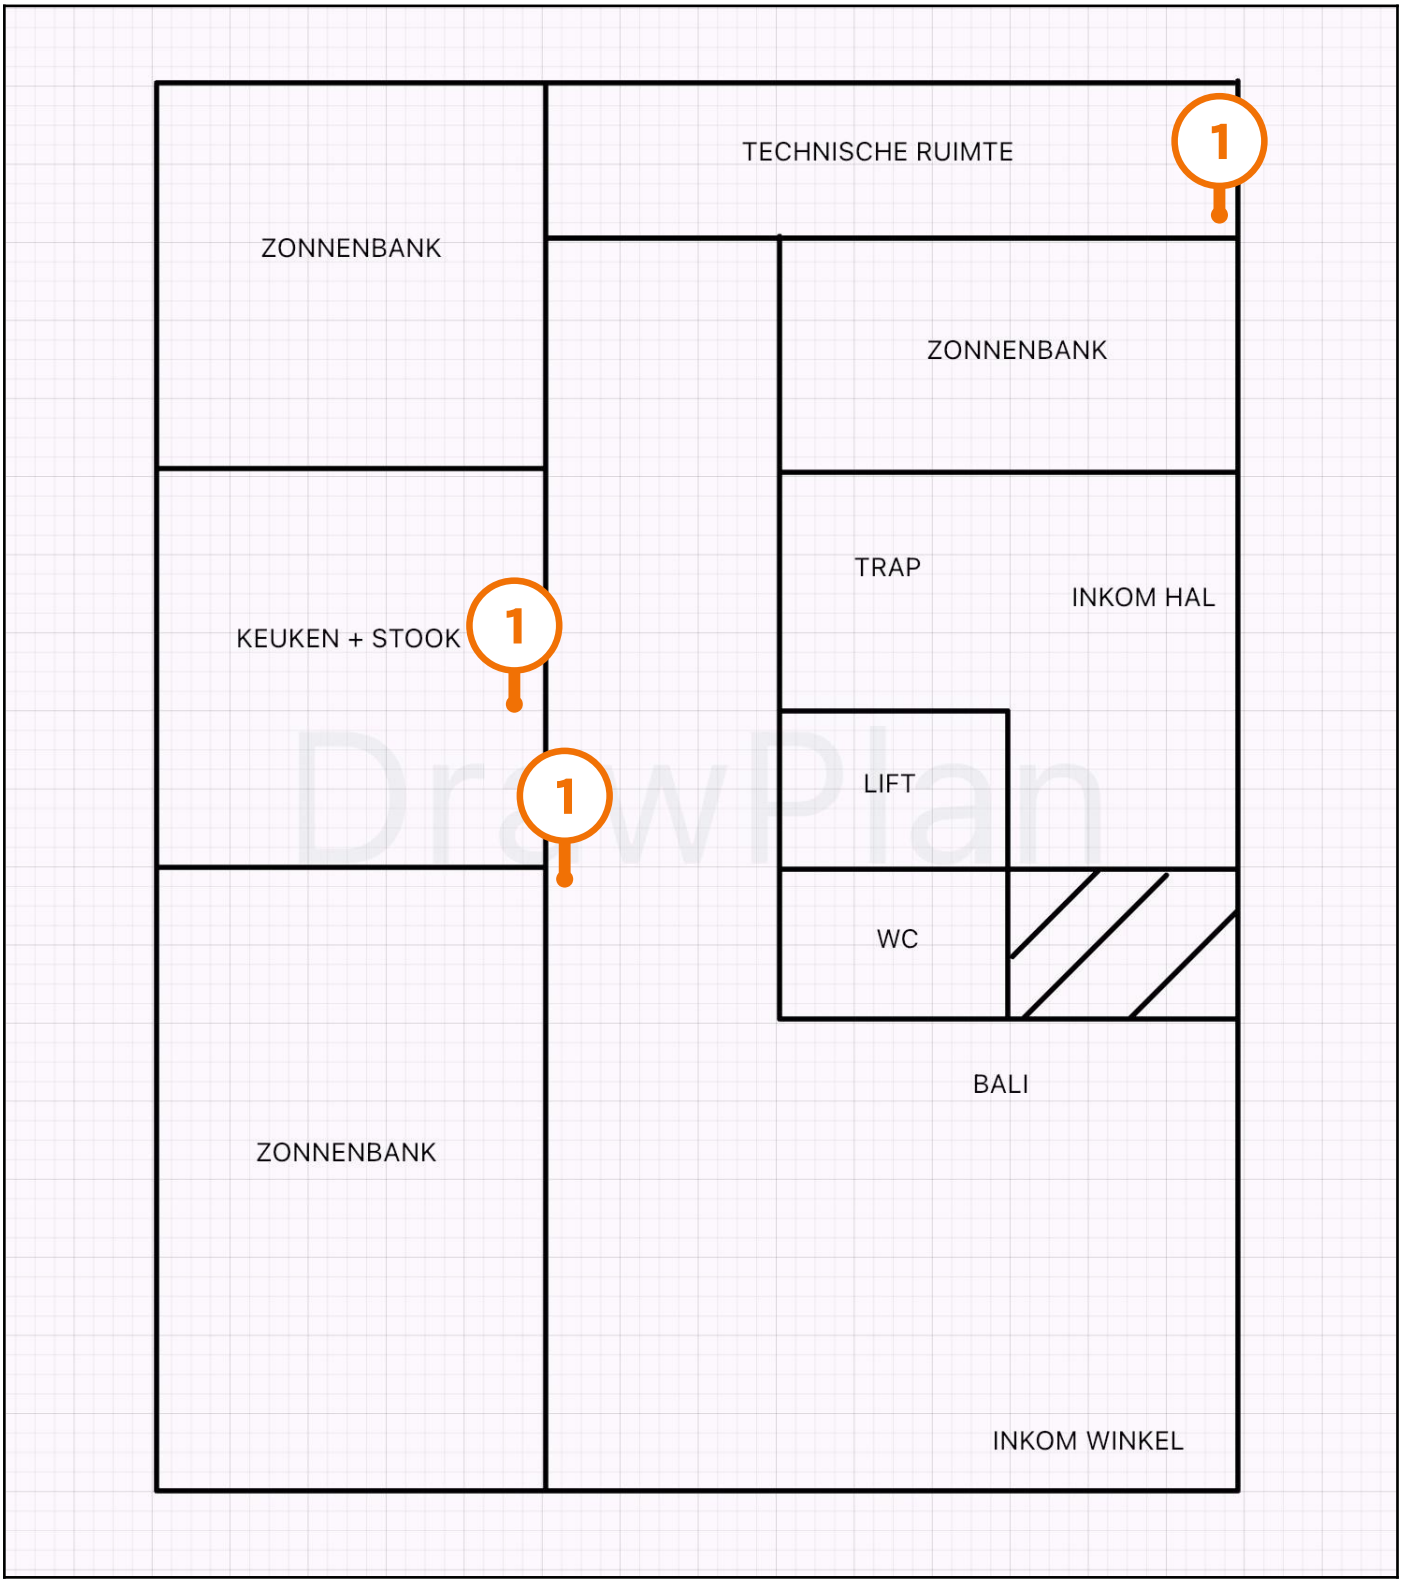
Plan 1.4: Gvl - pakking radiator

1. Pakking radiator dop	Asbestmateriaal	Verwijderen

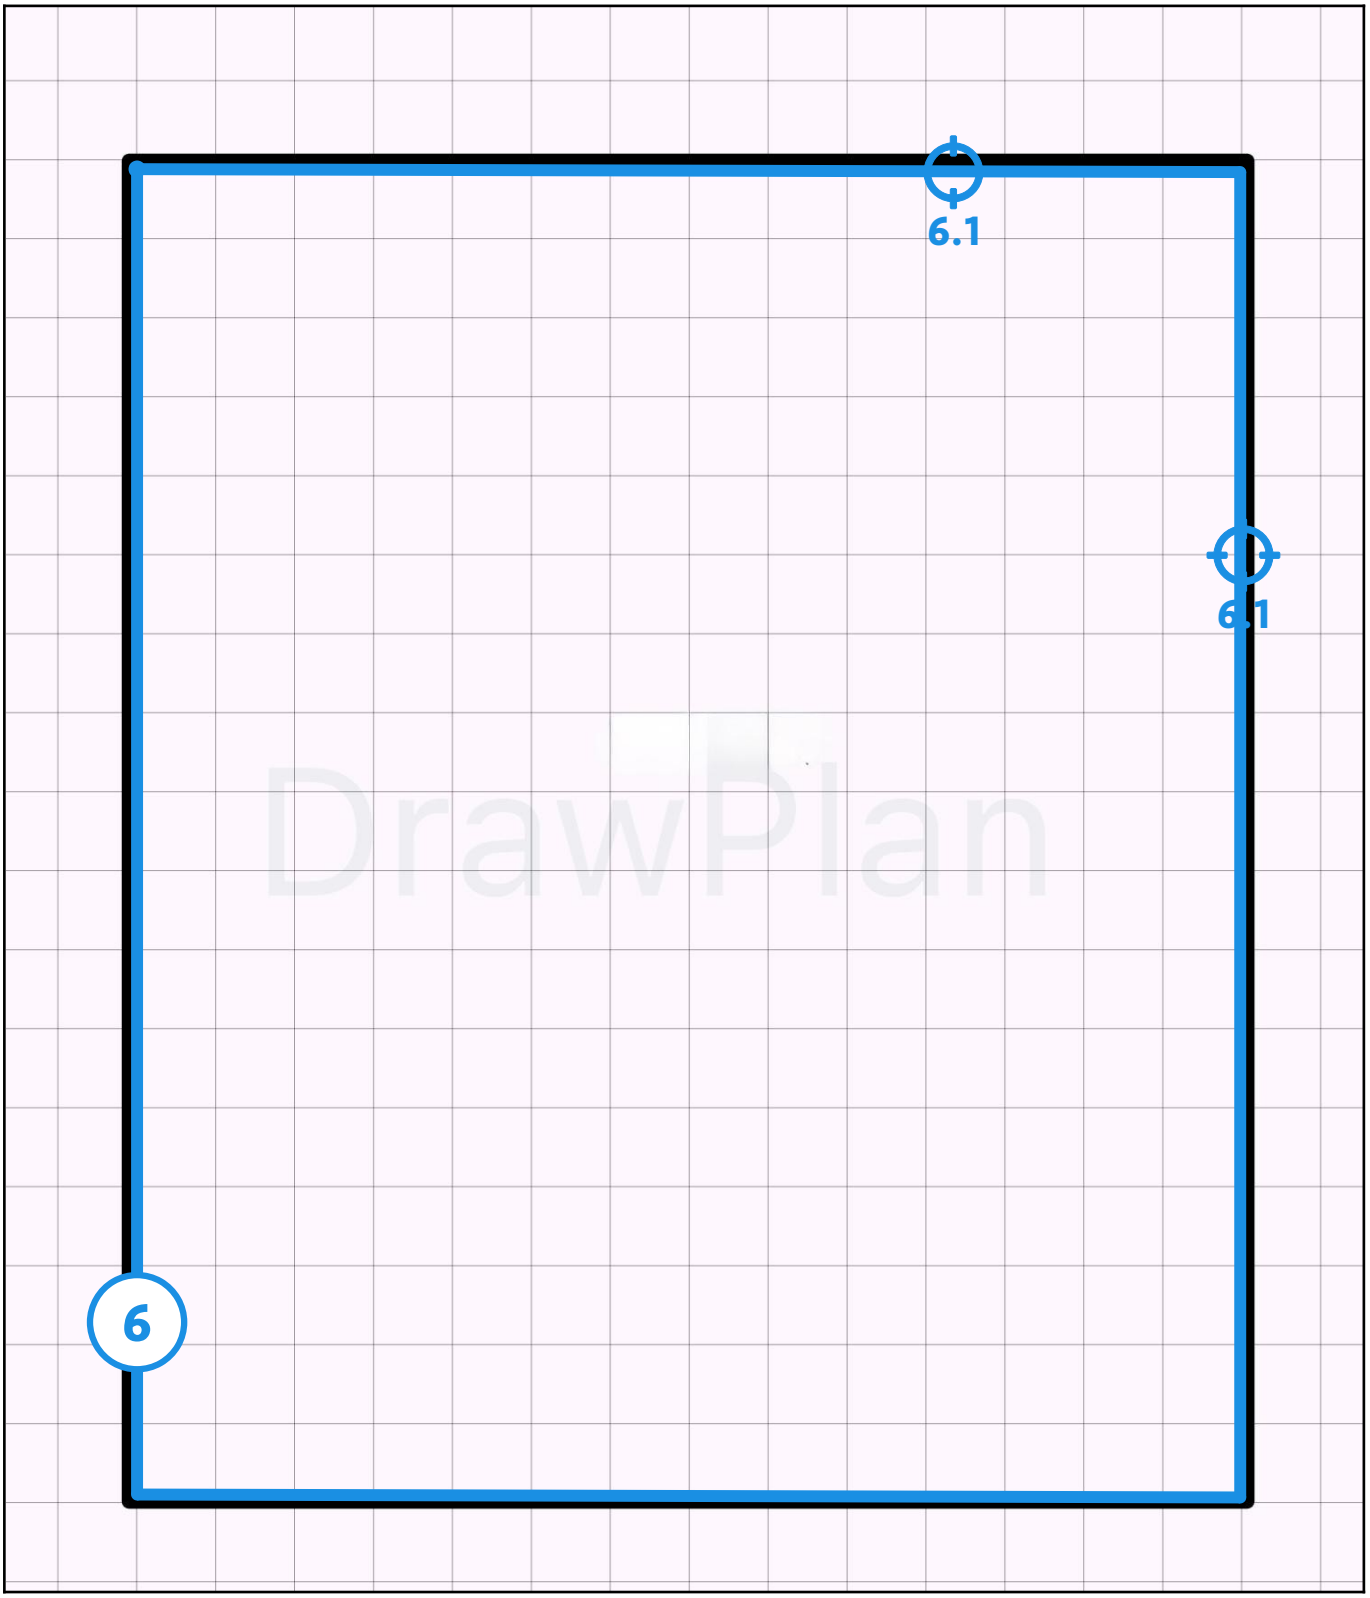
Plan 2.1: Kelder - cementering

6. Cementering binnen	Geen asbest	-
6.1 Code: staal cementering binnen	Mengmonster	-

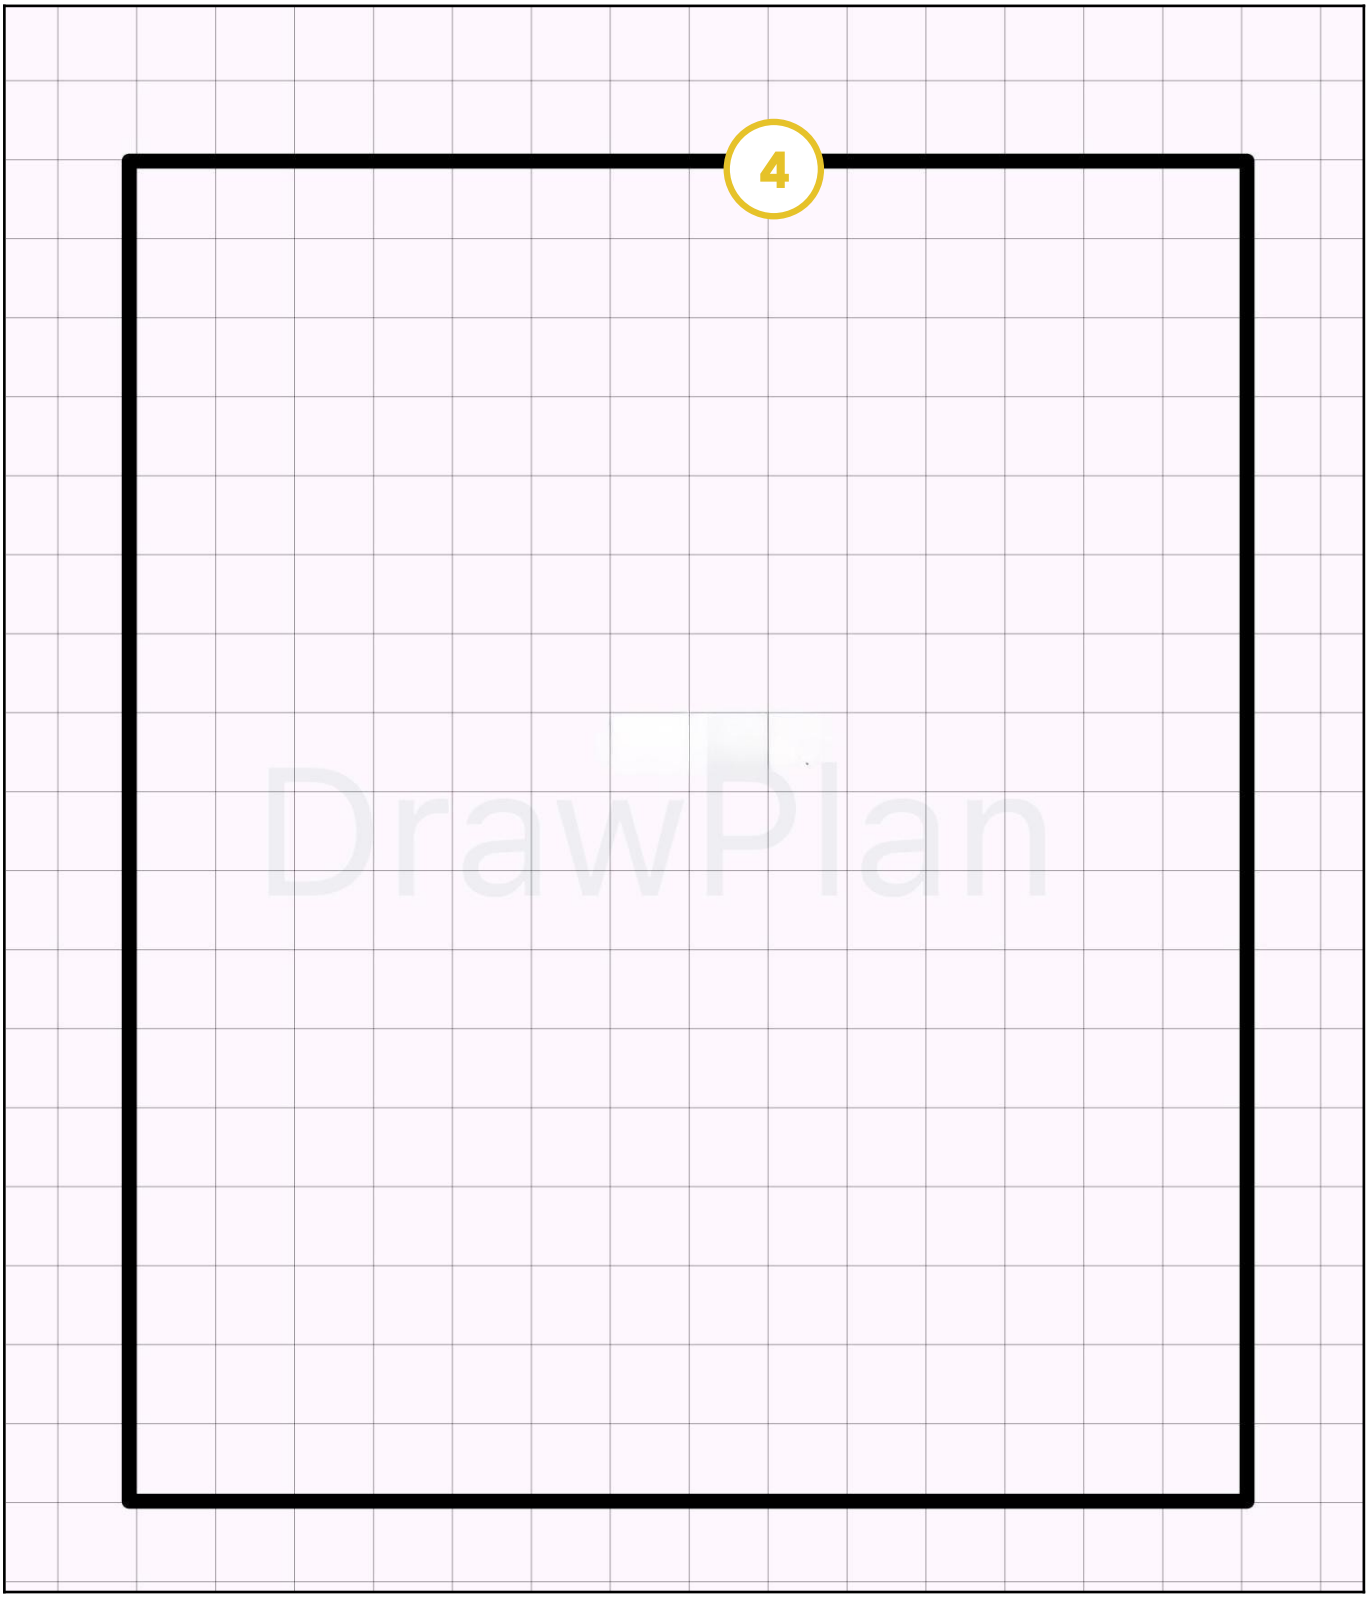
Plan 2.2: Kelder - bakeliet

4. Bakeliet stopcontacten en schakelaars	Asbestmateriaal	Zorgvuldig beheren

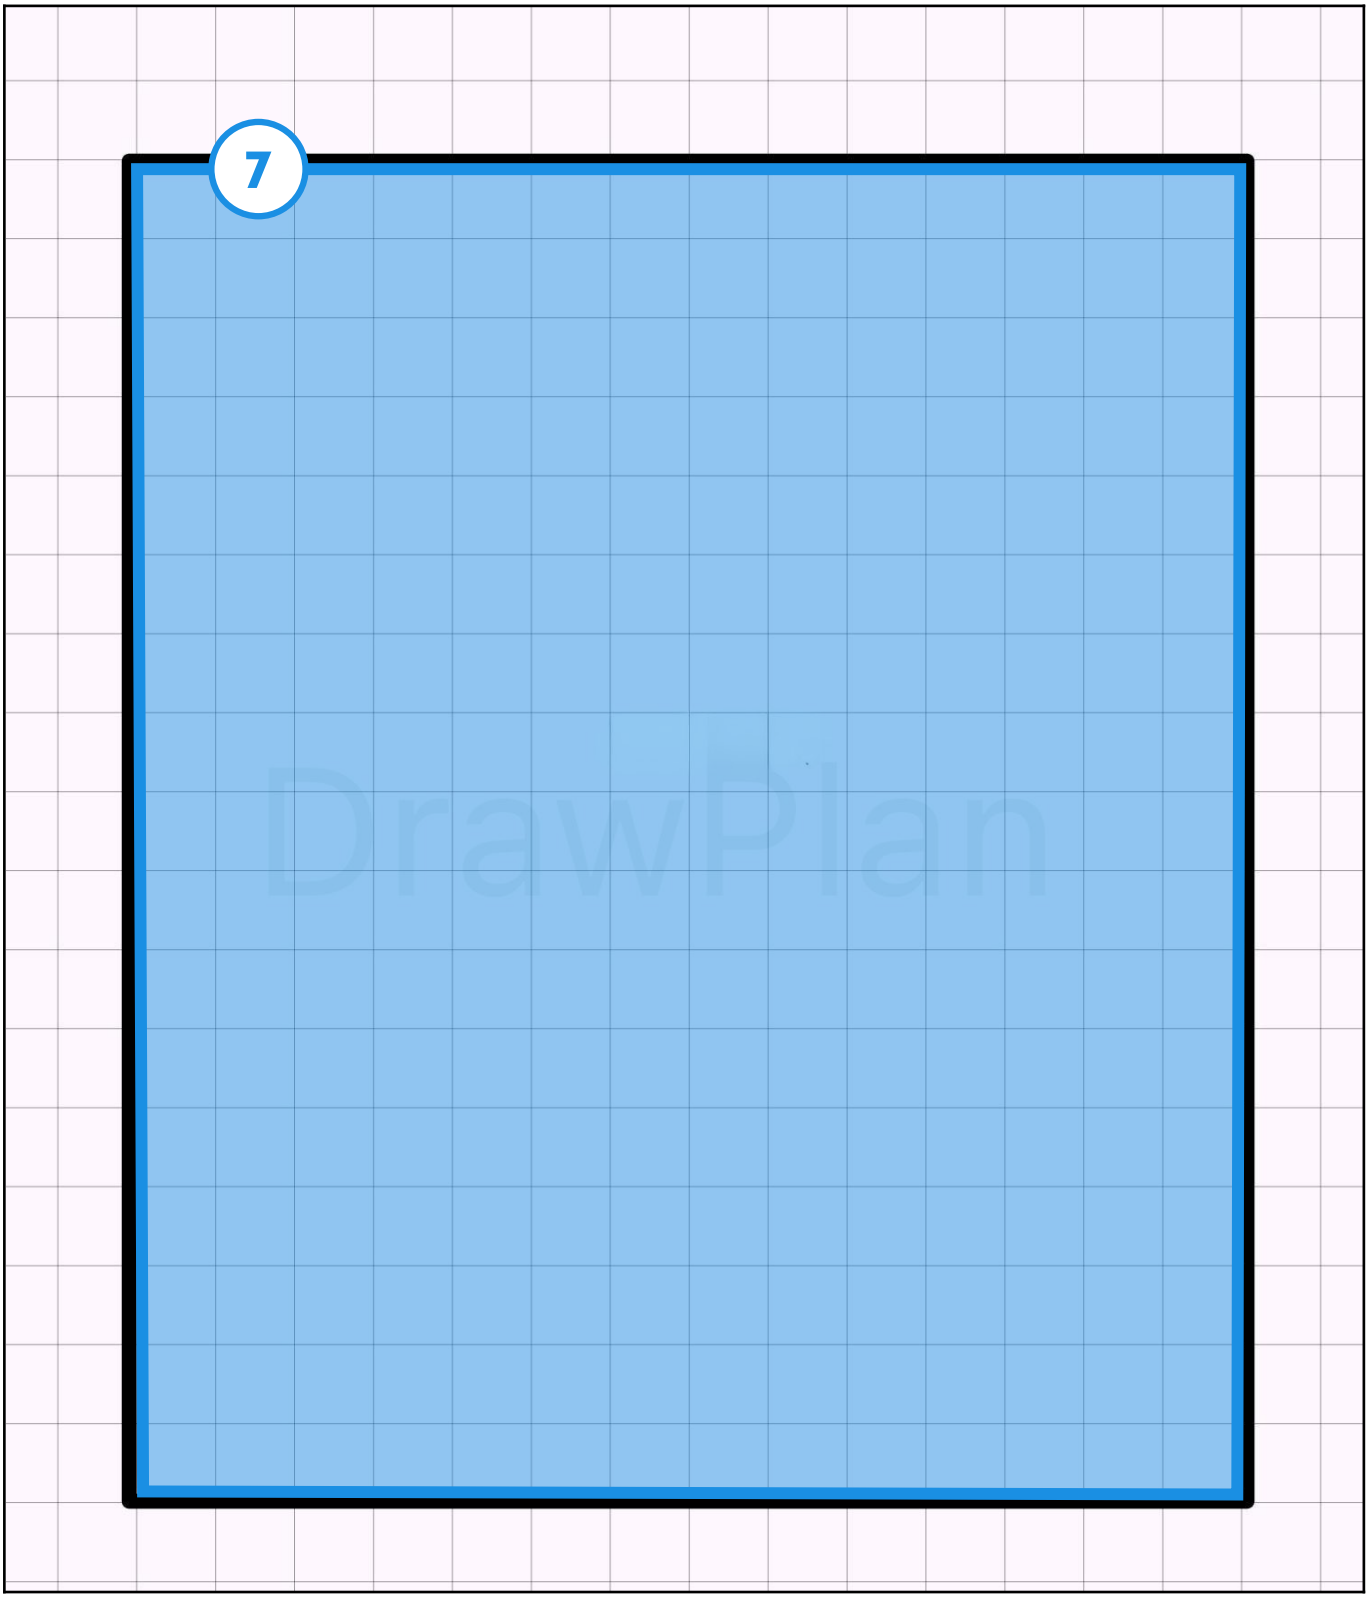
Plan 2.3: Kelder - pleisterwerk plafond

7. Pleisterwerk plafond	Geen asbest	-

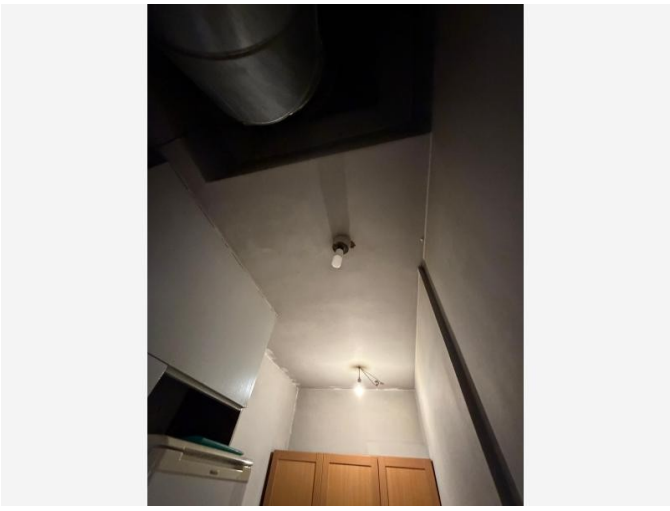
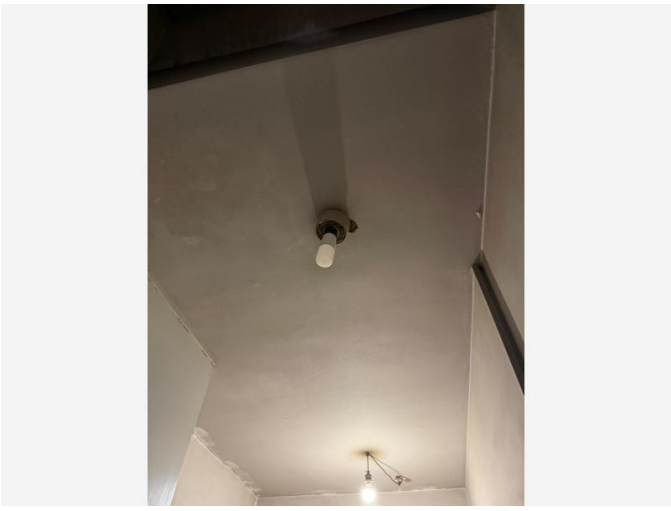
Fiche 2: Pleisterwerk plafond

Eindbeoordeling materiaalrisico	Verhoogd materiaalrisico en/of verhoogde kans op vezelvrijgave

Gebondenheid	Categorie 2: niet-hechtgebonden met matrix
Asbestsoort (vezeltype)	Alleen chrysotiel aanwezig
Asbestconcentratie	Laag (< 50%)
Afschermingsgraad van het gehele materiaal	Geheel of deels vrij aan binnenluchtstromen
Toestand van het materiaal	Licht beschadigd, licht verweerd. Intacte calciumsilicaatplaat of materiaal met categorie 3-gebondenheid

#	Type	Referentie	Resultaat
2.1	Mengmonster	staal pleisterwerk plafond	Chrysotiel

- Zorg voor een veilig beheer. Vermijd het beschadigen van het asbestmateriaal. Controleer de toestand jaarlijks op wijzigingen.
- Voer binnenluchtmetingen uit om actuele blootstellingsrisico's in de binnenlucht te monitoren.
- Voer bijkomende staalname(s) uit.

- Hermetische zone (erkend asbestverwijderaar)
  De verwijderingsmethode wordt door de erkende asbestverwijderaar bepaald op basis van een voorafgaande risicoanalyse en de concrete toestand en opbouw van het pleisterwerk. Hierbij dient de verspreiding van asbestvezels maximaal te worden beperkt.

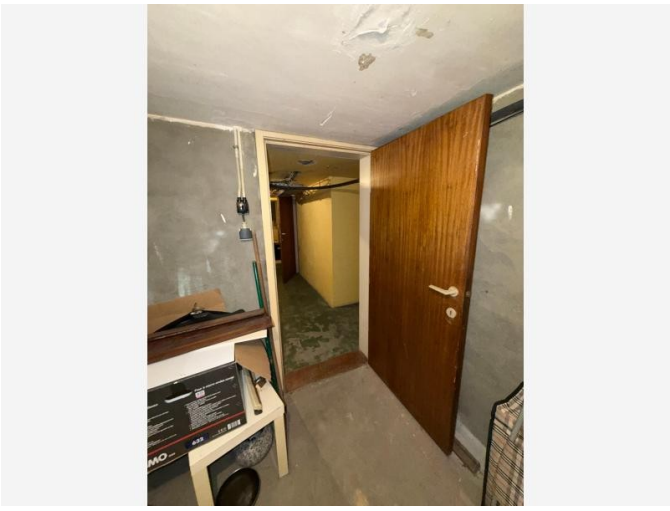
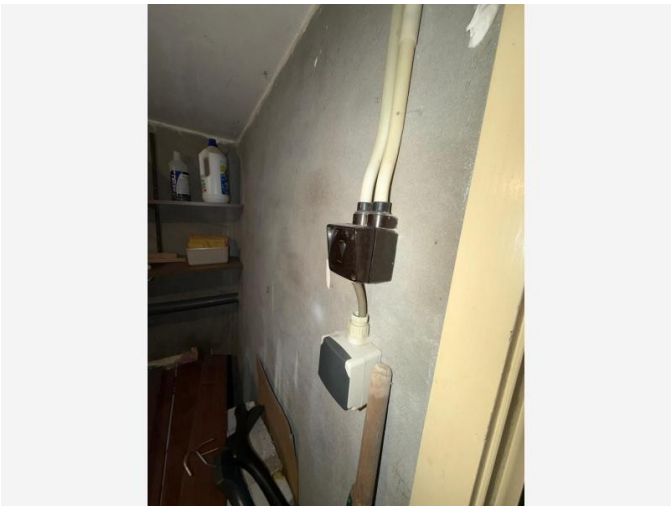
Fiche 4: Bakeliet stopcontacten en schakelaars

Eindbeoordeling materiaalrisico	Laag materiaalrisico en/of verlaagde kans op vezelvrijgave

Gebondenheid	Categorie 1: hechtgebonden in oorsprong
Asbestsoort (vezeltype)	Crocidoliet aanwezig
Asbestconcentratie	Laag (< 50%)
Afschermingsgraad van het gehele materiaal	Geheel of deels vrij aan de binnenlucht, maar geen contact met binnenluchtstromen
Toestand van het materiaal	Onbeschadigd, niet verweerd

- Zorg voor een veilig beheer. Vermijd het beschadigen van het asbestmateriaal. Controleer de toestand jaarlijks op wijzigingen.
- Voer bijkomende staalname(s) uit.

- Eenvoudige handelingen: mag via doe-het-zelf of door werknemer(s) met opleidingsattest eenvoudige handelingen
  Bakelietelementen met laag percentage asbest die niet beschadigd zijn. Zijn eenvoudig te verwijderen zonder beschadigen met schroefverbindingen. Laten verwijderen door elektriciteitsmaatschappij en op hun beurt laten vervangen door niet-asbestverdachte teller.

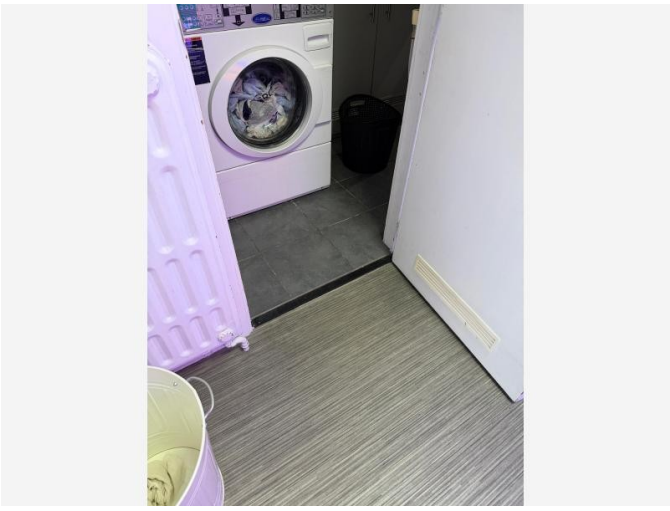
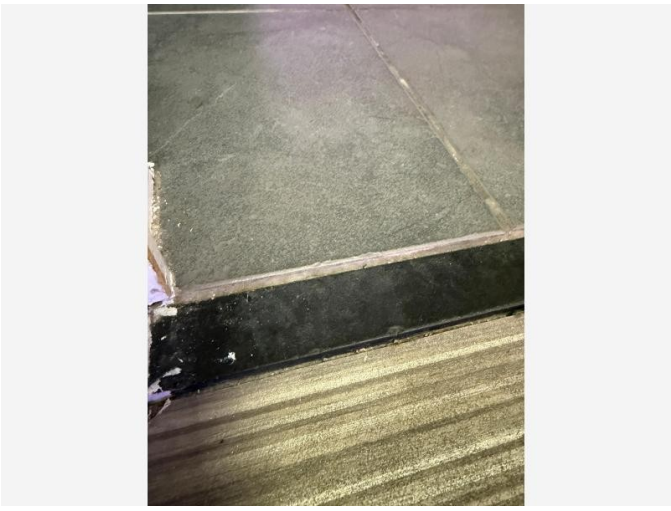
Fiche 5: massal deurdorpel

Eindbeoordeling materiaalrisico	Laag materiaalrisico en/of verlaagde kans op vezelvrijgave

Gebondenheid	Categorie 1: hechtgebonden in oorsprong
Asbestsoort (vezeltype)	Alleen chrysotiel aanwezig
Asbestconcentratie	Laag (< 50%)
Afschermingsgraad van het gehele materiaal	Geheel of deels vrij aan de binnenlucht, maar geen contact met binnenluchtstromen
Toestand van het materiaal	Licht beschadigd, licht verweerd. Intacte calciumsilicaatplaat of materiaal met categorie 3-gebondenheid

#	Type	Referentie	Resultaat
5.1	Puntmonster	staal deurdorpel keuken	Chrysotiel

- Zorg voor een veilig beheer. Vermijd het beschadigen van het asbestmateriaal. Controleer de toestand jaarlijks op wijzigingen.

- Eenvoudige handelingen: mag via doe-het-zelf of door werknemer(s) met opleidingsattest eenvoudige handelingen
  De deurdorpels kunnen voorzichtig losgebeiteld worden, extra bevochtigen om stof te voorkomen. Erna voorzichtig asbesthoudende deurdorpels 1 voor 1 en in hun geheel verwijderen. Niet gooien en geen stortkokers gebruiken.

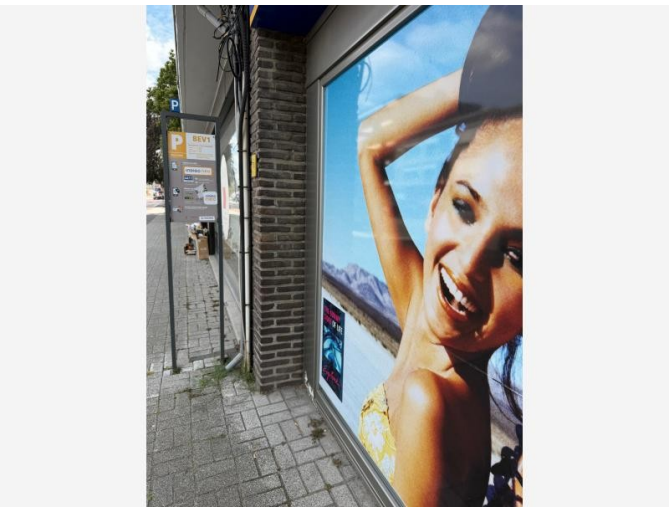
Beschrijving	Notitie	Terug te vinden op plannen
Fiche 8: Geen mastiek ramen	Aan al het schrijnwerk van de wooneenheid werd silicone vastgesteld. Dit tussen glas-kozijn en kozijn-metselwerk.	-
Fiche 9: Ketel	Ketel na 2001. (niet-verdacht)	-
