Asbestinventarisattest

Oude Zandstraat 17/004, 9120 Beveren-Kruibeke-Zwijndrecht

Attestnummer : **20260811-000063.000**
Uitgegeven op : **11.08.2026**
Geldig tot : **11.08.2036**

Niet-asbestveilig

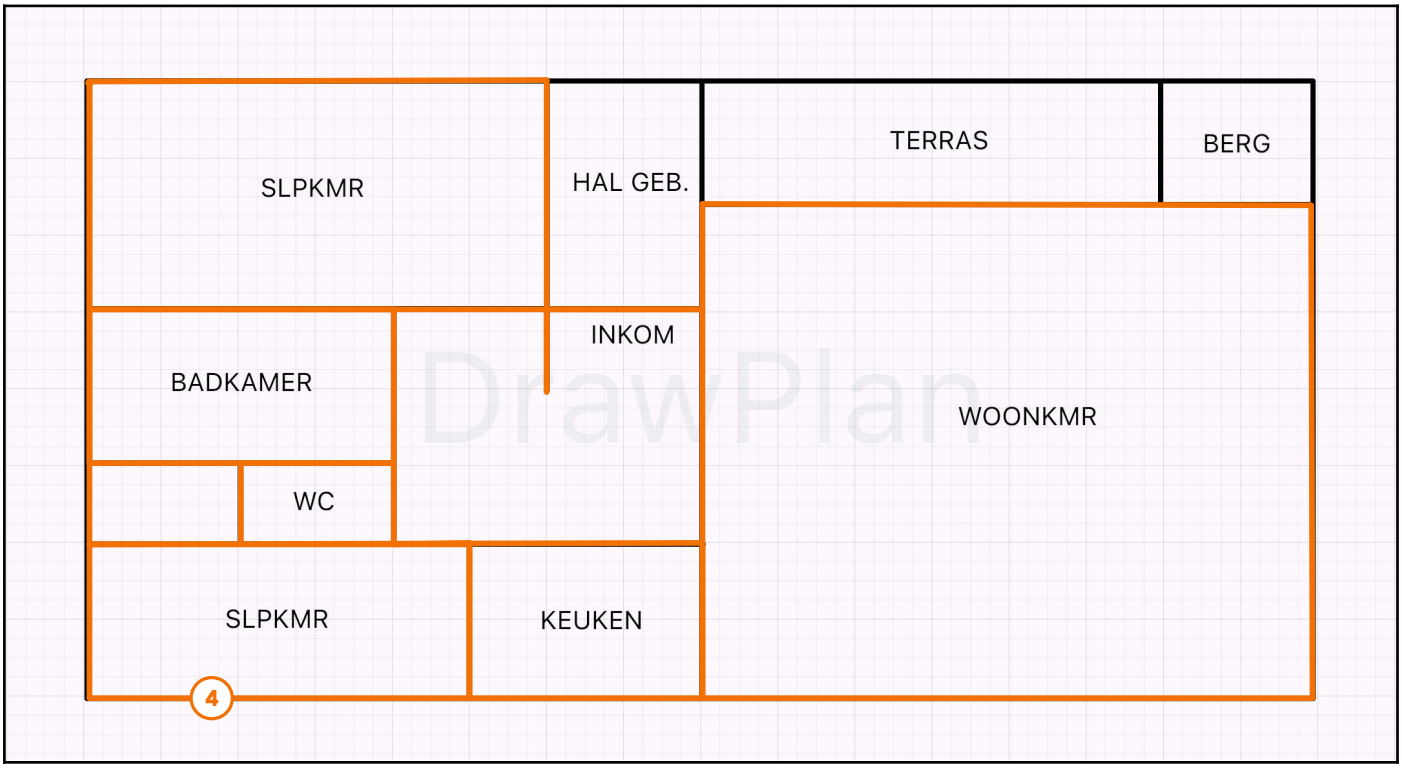
Plan 1.1: 3V - Pleisterwerk muur

Beschrijving	Type	Actie
4. Pleisterwerk muur	Asbestmateriaal	Maatregelen nemen

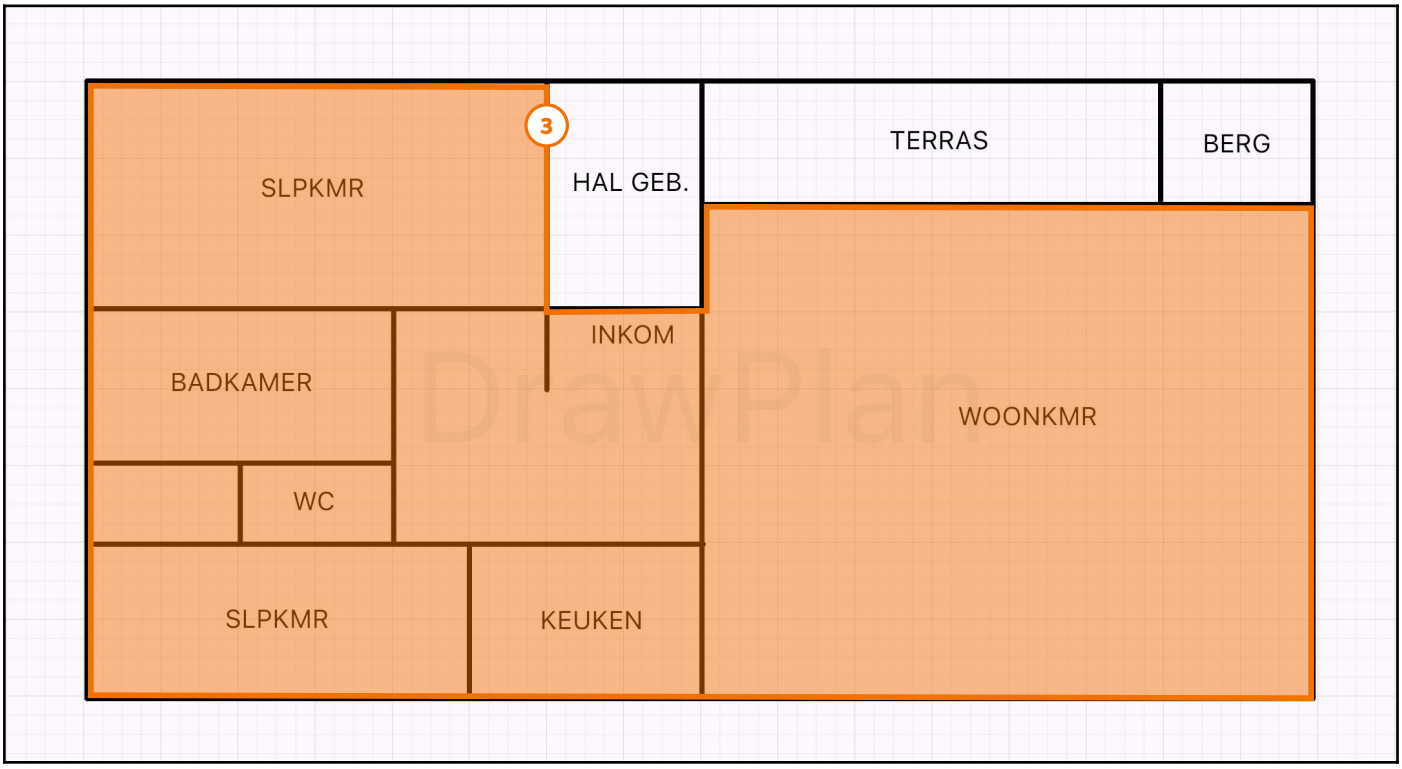
Plan 1.2: 3V - Pleisterwerk plafond

Beschrijving	Type	Actie
3. Pleisterwerk plafond	Asbestmateriaal	Maatregelen nemen

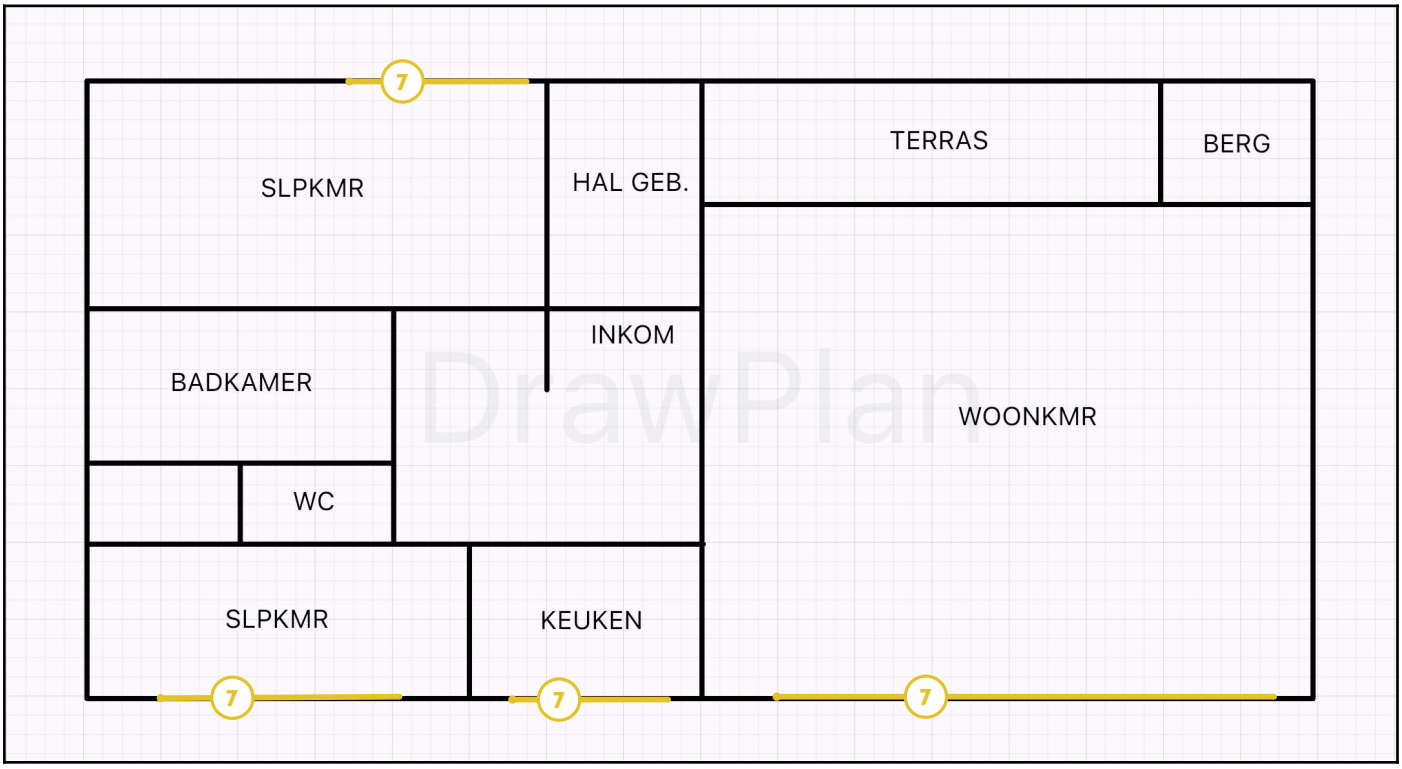
Plan 1.3: 3V - massal vensterbank

Beschrijving	Type	Actie
7. Massal venstertablet (binnen)	Asbestmateriaal	Zorgvuldig beheren

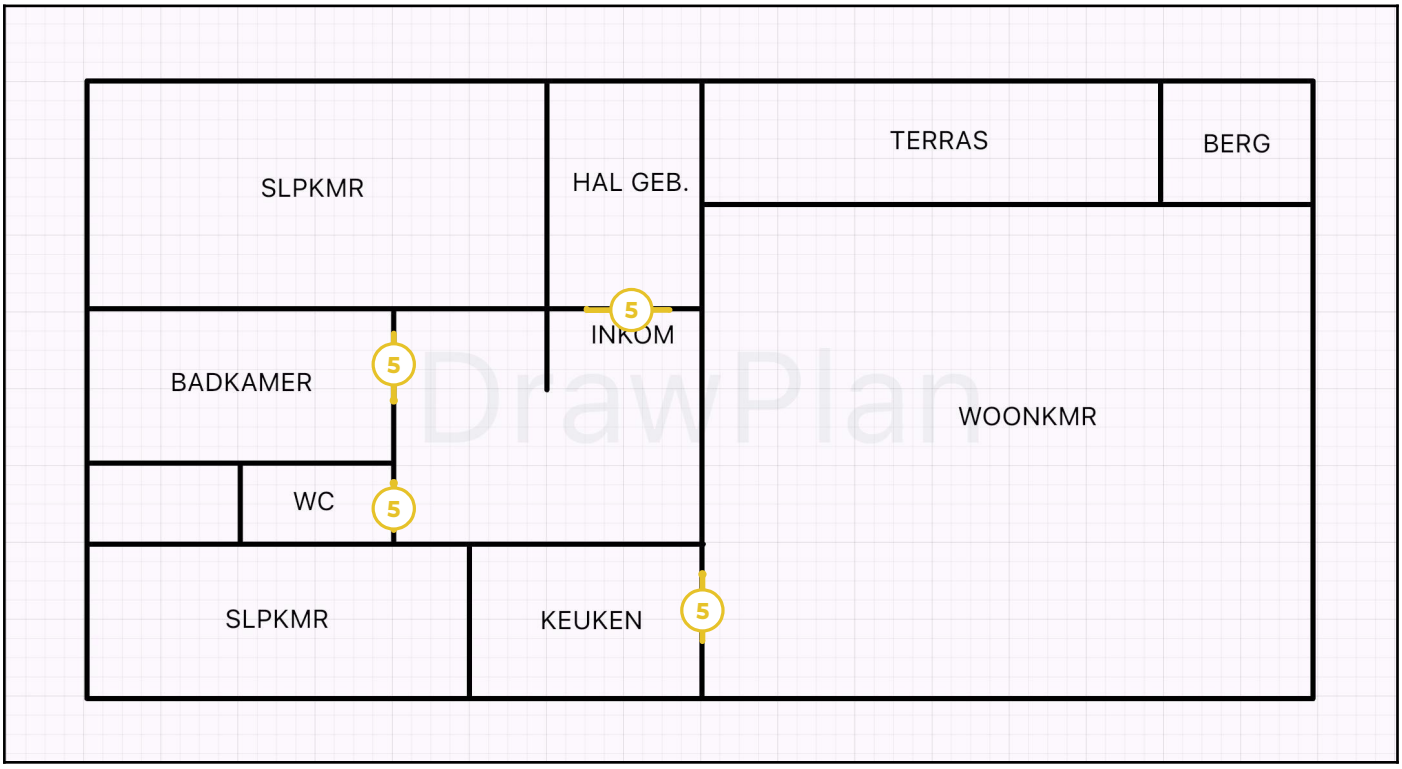
Plan 1.4: 3V - massal deurdorpel

Beschrijving	Type	Actie
5. Massal deurdorpel	Asbestmateriaal	Zorgvuldig beheren

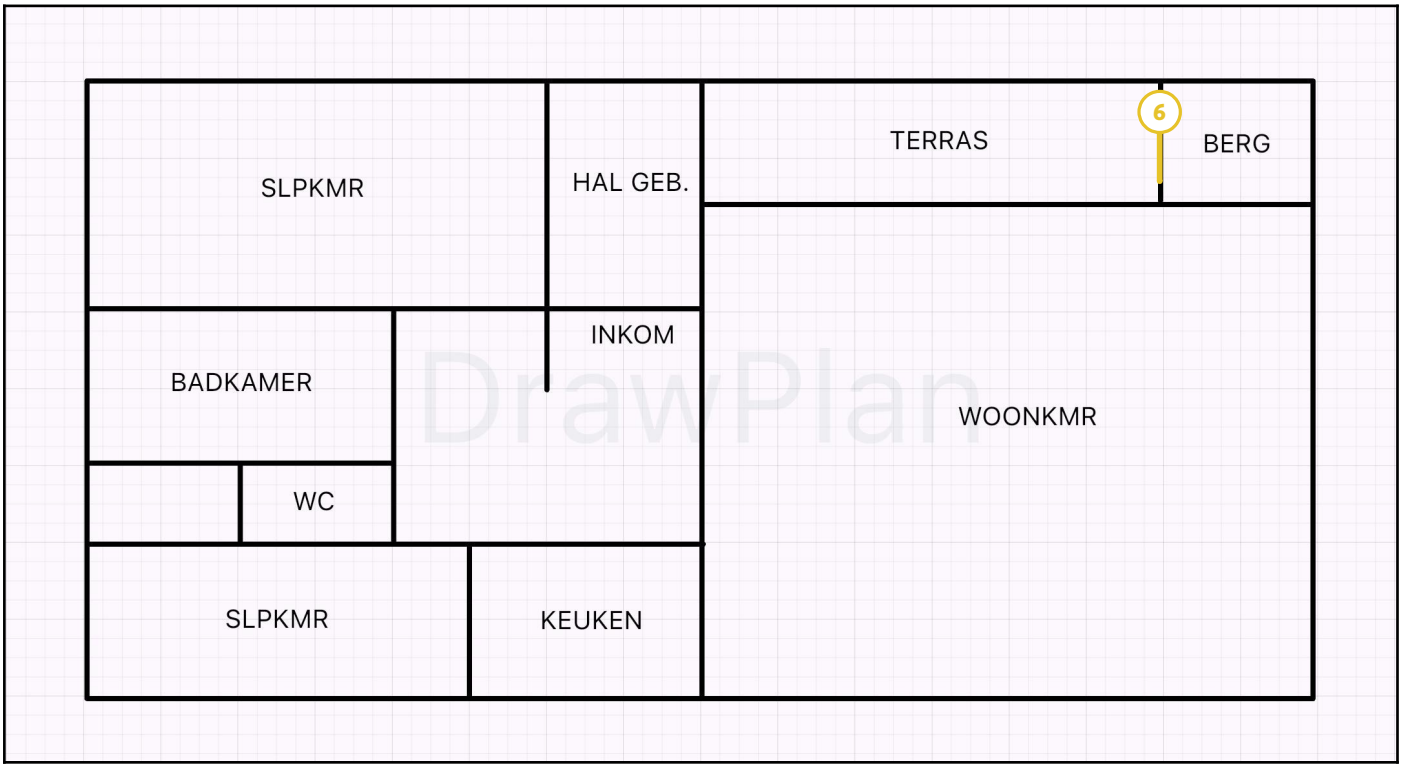
Plan 1.5: 3V - glasal deur

Beschrijving	Type	Actie
6. Glasal paneel deur	Asbestmateriaal	Zorgvuldig beheren

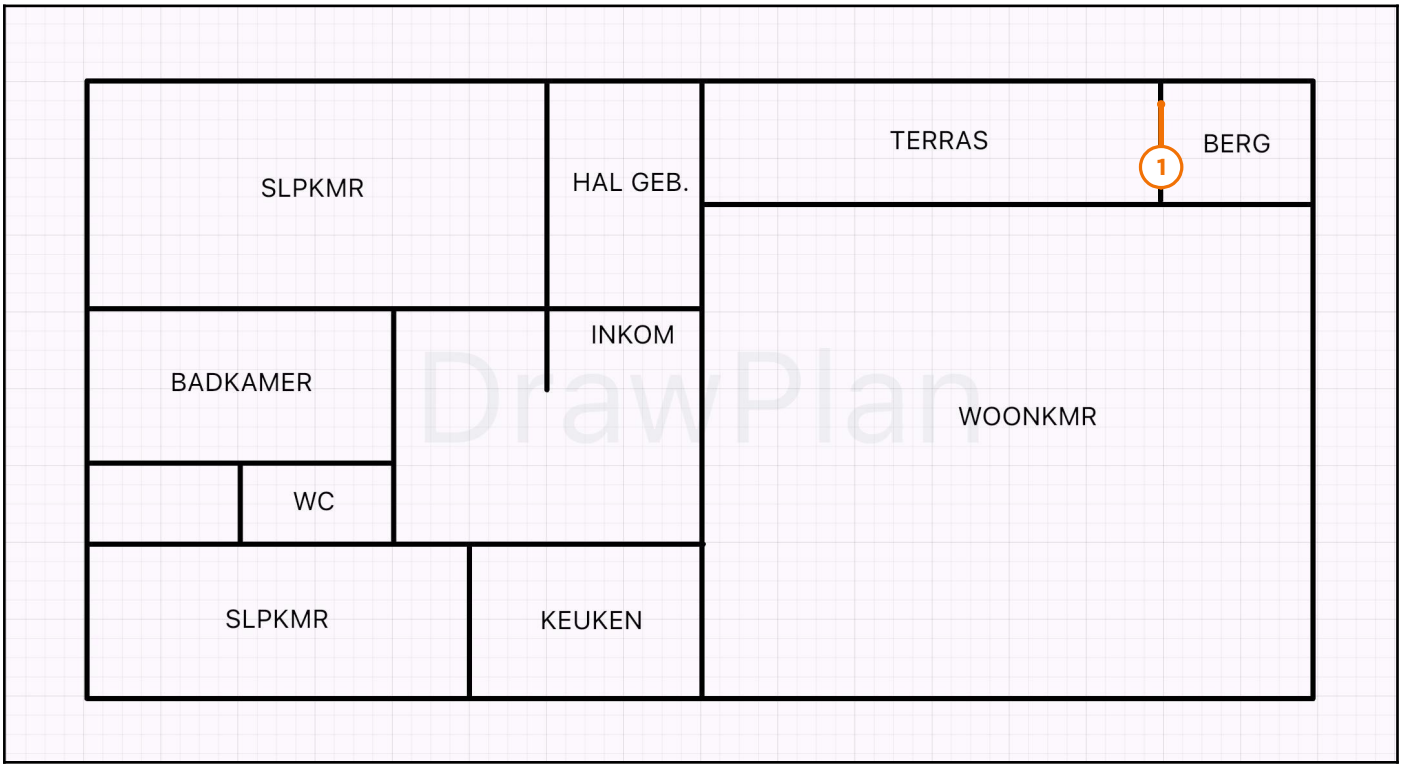
Plan 1.6: 3V - mastiek deur

Beschrijving	Type	Actie
1. Mastiek deur berging terras	Asbestmateriaal	Verwijderen

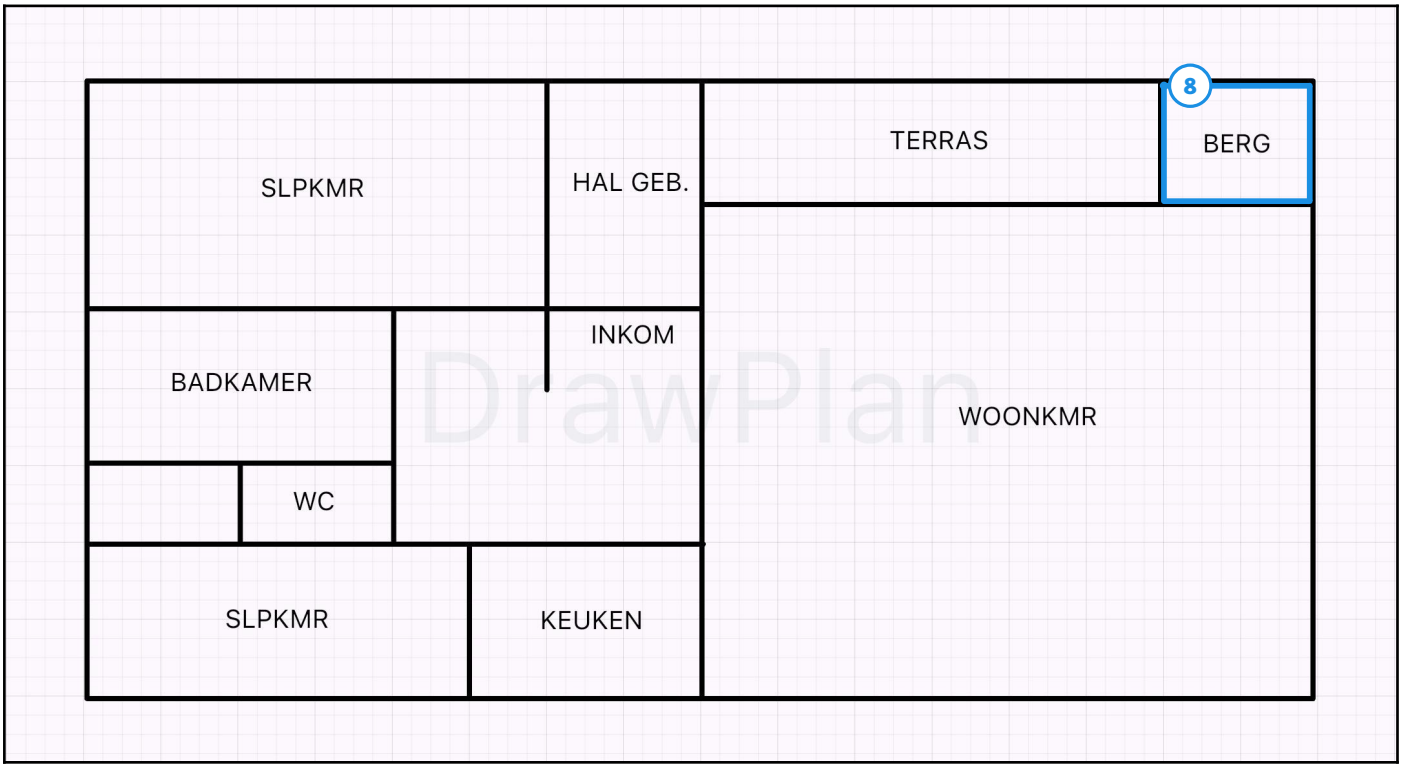
Plan 1.8: 3V - cementering berging

Beschrijving	Type	Actie
8. Cementering muur berging	Geen asbest	-

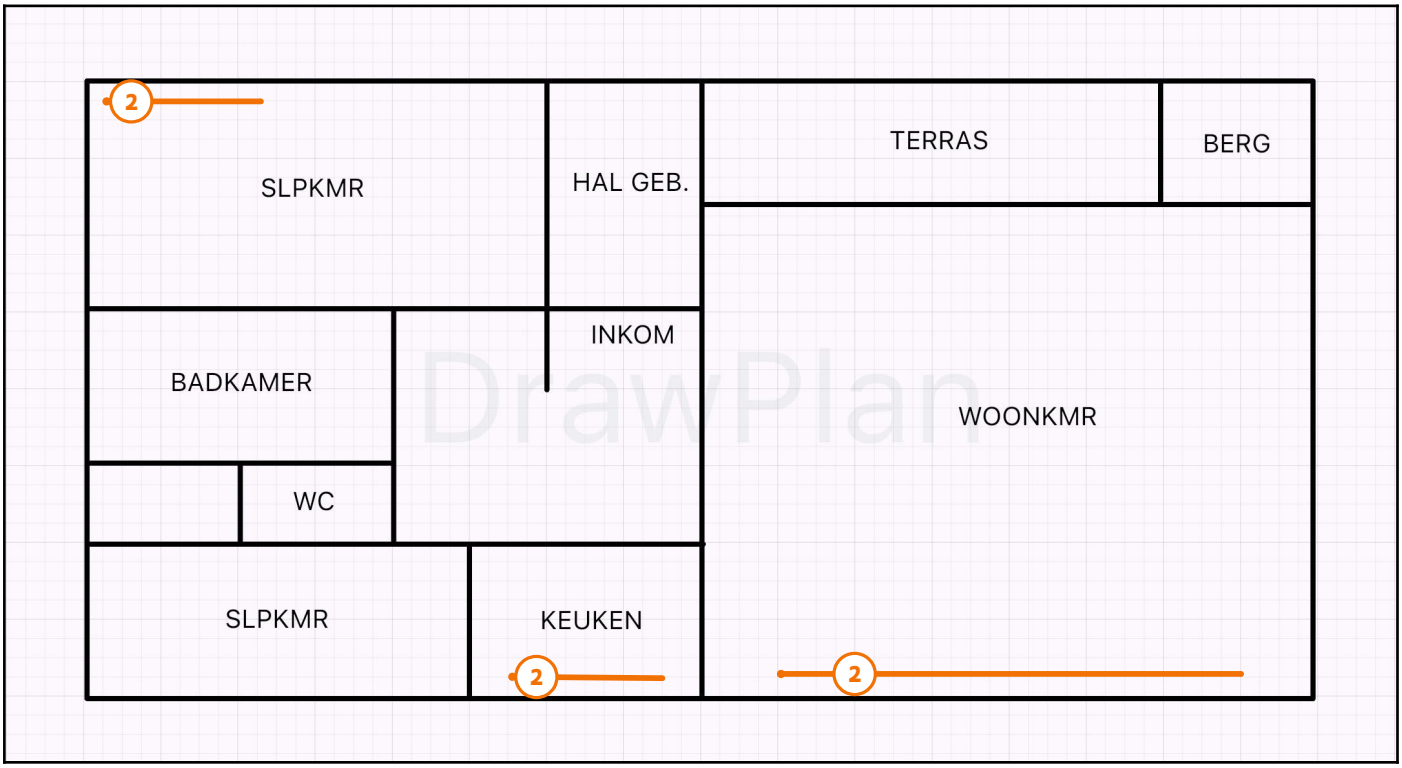
Plan 1.9: 3V - pakking radiator

Beschrijving	Type	Actie
2. Pakking radiator dop	Asbestmateriaal	Verwijderen

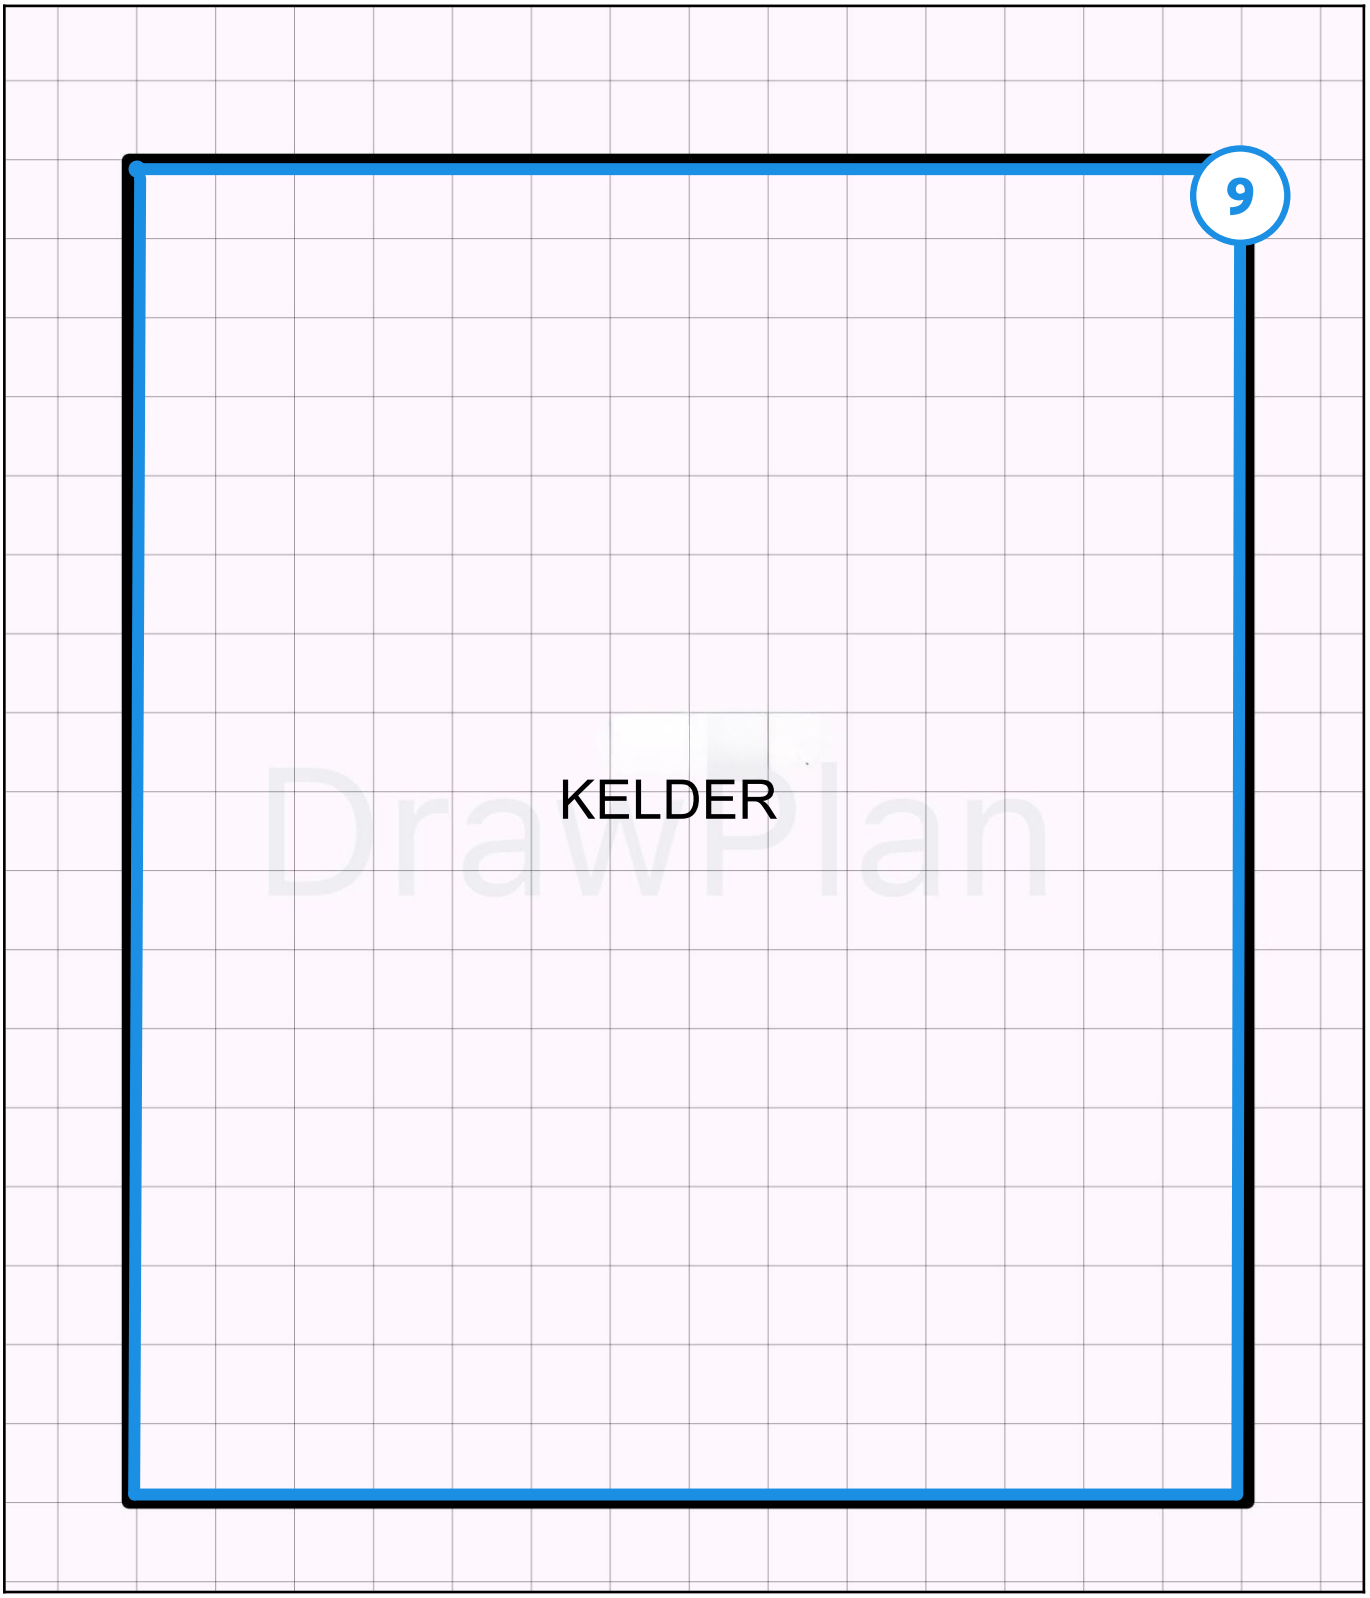
Plan 2.1: Kelder - cementering

9. Cementering muur kelder	Geen asbest	-

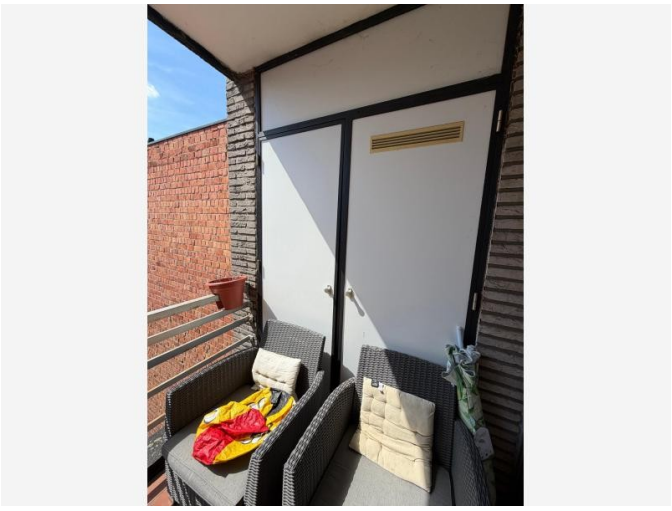
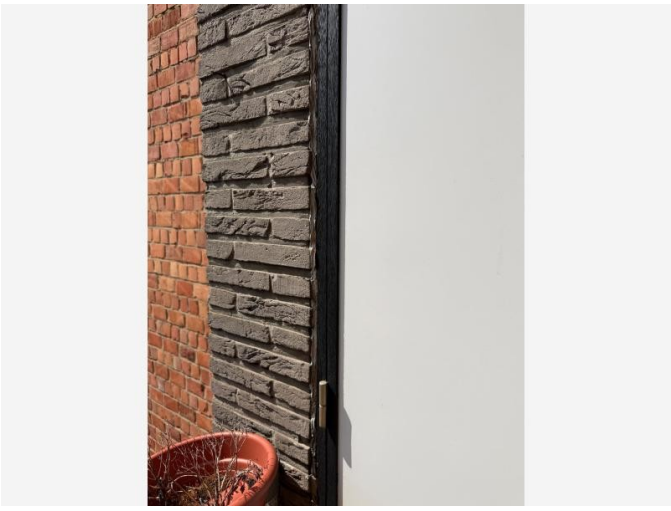
Fiche 1: Mastiek deur berging terras

Het asbestmateriaal valt onder de mijlpaal van 2040.

Eindbeoordeling materiaalrisico	Verhoogd materiaalrisico en/of verhoogde kans op vezelvrijgave

Gebondenheid	Categorie 1: hechtgebonden in oorsprong
Asbestsoort (vezeltype)	Alleen chrysotiel aanwezig
Asbestconcentratie	Laag (< 50%)
Afschermingsgraad van het gehele materiaal	Geheel of deels vrij aan de buitenlucht, maar geen contact met binnenlucht
Toestand van het materiaal	Matig beschadigd, matig verweerd

- Zorg voor een veilig beheer. Vermijd het beschadigen van het asbestmateriaal. Controleer de toestand jaarlijks op wijzigingen.
- Verwijder dit asbestmateriaal zo snel mogelijk. Volg de toestand goed op.
- Voer bijkomende staalname(s) uit.

- Eenvoudige handelingen: mag via doe-het-zelf of door werknemer(s) met opleidingsattest eenvoudige handelingen
  In zijn geheel verwijderen. Voor en tijdens verwijdering fixeren zodanig dat er geen vezelverspreiding is.

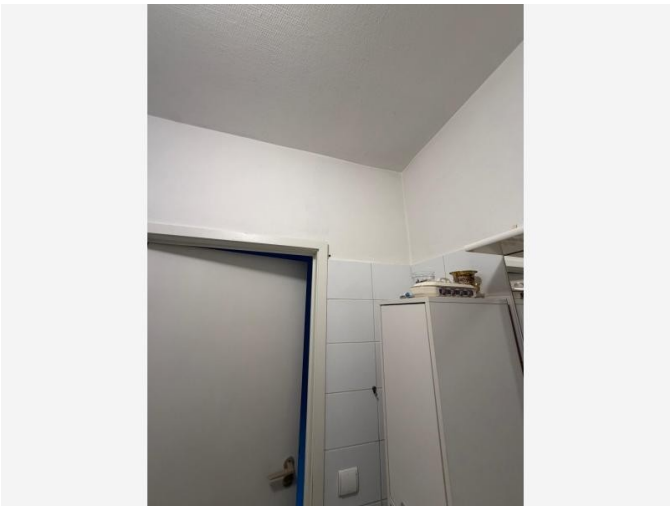
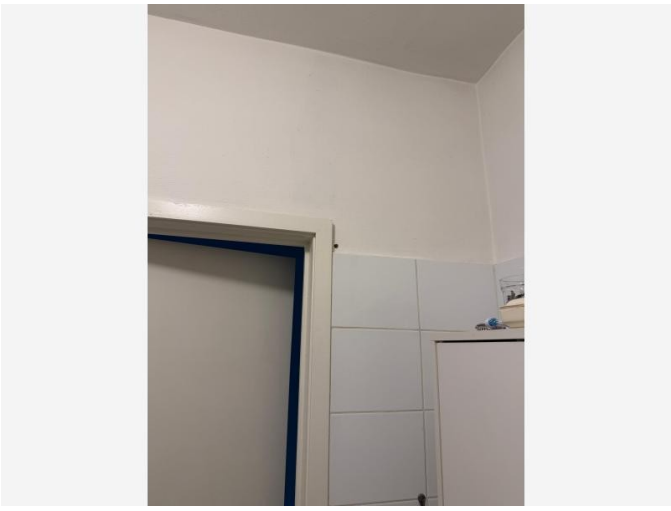
Fiche 4: Pleisterwerk muur

Het asbestmateriaal valt onder de mijlpaal van 2034.

Eindbeoordeling materiaalrisico	Verhoogd materiaalrisico en/of verhoogde kans op vezelvrijgave

Gebondenheid	Categorie 2: niet-hechtgebonden met matrix
Asbestsoort (vezeltype)	Alleen chrysotiel aanwezig
Asbestconcentratie	Laag (< 50%)
Afschermingsgraad van het gehele materiaal	Geheel of deels vrij aan binnenluchtstromen
Toestand van het materiaal	Licht beschadigd, licht verweerd. Intacte calciumsilicaatplaat of materiaal met categorie 3-gebondenheid

- Zorg voor een veilig beheer. Vermijd het beschadigen van het asbestmateriaal. Controleer de toestand jaarlijks op wijzigingen.
- Voer binnenluchtmetingen uit om actuele blootstellingsrisico's in de binnenlucht te monitoren.
- Voer bijkomende staalname(s) uit.

- Hermetische zone (erkend asbestverwijderaar)
  De verwijderingsmethode wordt door de erkende asbestverwijderaar bepaald op basis van een voorafgaande risicoanalyse en de concrete toestand en opbouw van het pleisterwerk. Hierbij dient de verspreiding van asbestvezels maximaal te worden beperkt.

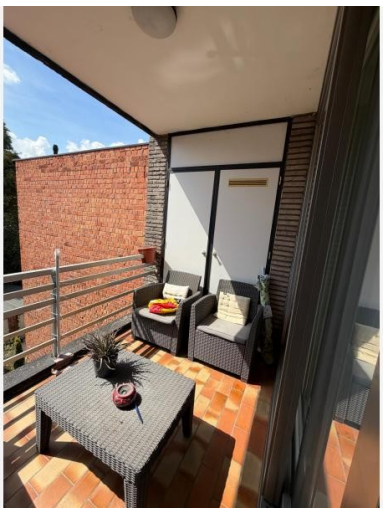
Fiche 6: Glasal paneel deur

Het asbestmateriaal valt onder de mijlpaal van 2040.

- Zorg voor een veilig beheer. Vermijd het beschadigen van het asbestmateriaal. Controleer de toestand jaarlijks op wijzigingen.

- Eenvoudige handelingen: mag via doe-het-zelf of door werknemer(s) met opleidingsattest eenvoudige handelingen
  Verwijder de bevestigingen. Erna voorzichtig AH-paneel in zijn geheel verwijderen. Niet gooien en geen stortkokers gebruiken. De nodige PBMs
