Asbestinventarisattest

Oude Zandstraat 17, 9120 Beveren-Kruibeke-Zwijndrecht
Gemeenschappelijke delen

Attestnummer : **20260812-000030.000**
Uitgegeven op : **12.08.2026**
Geldig tot : **12.08.2031**

Niet-asbestveilig

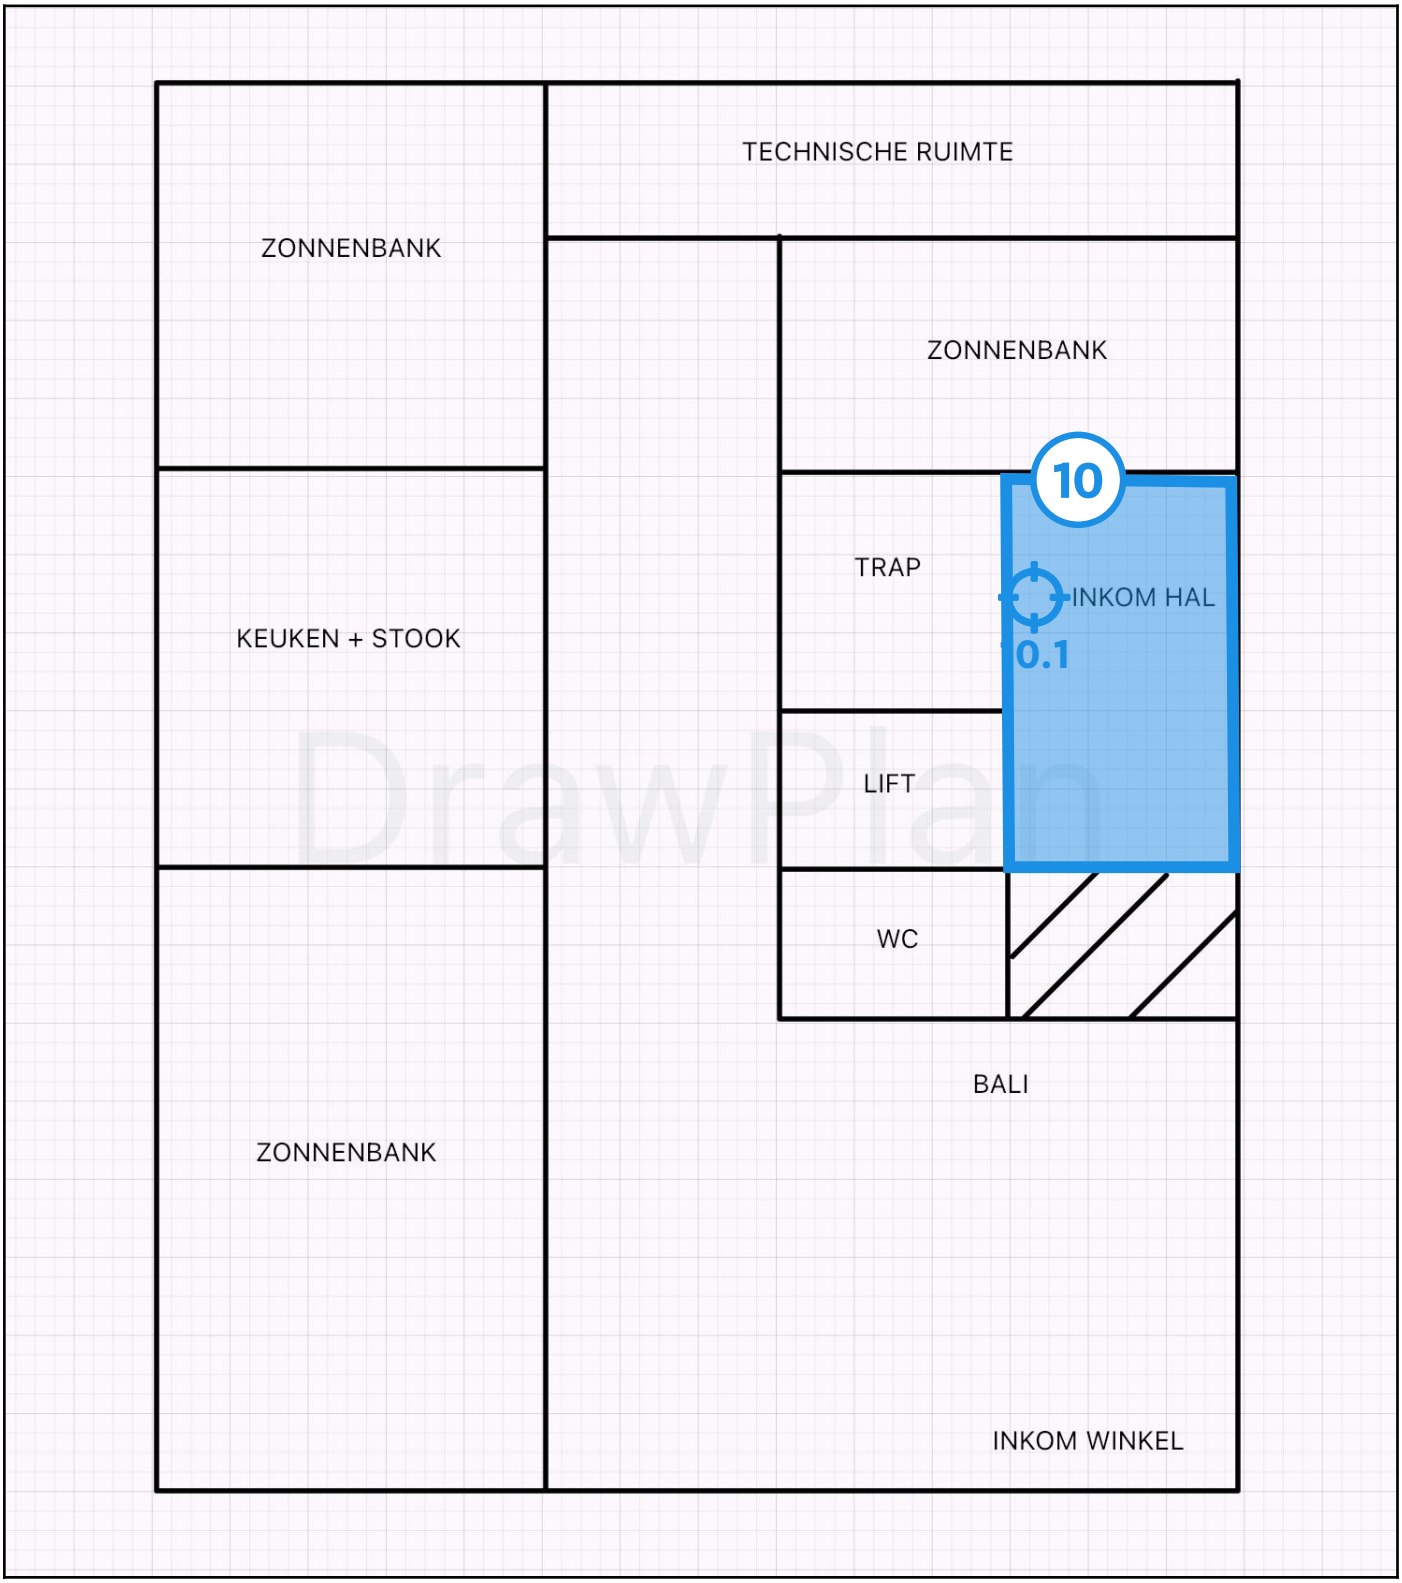
Plan 1.1: Gvl - pleister plafond

Beschrijving	Type	Actie
10. Pleisterwerk plafond	Geen asbest	-

10.1 Code: staal pleisterwerk plafond	Mengmonster	-

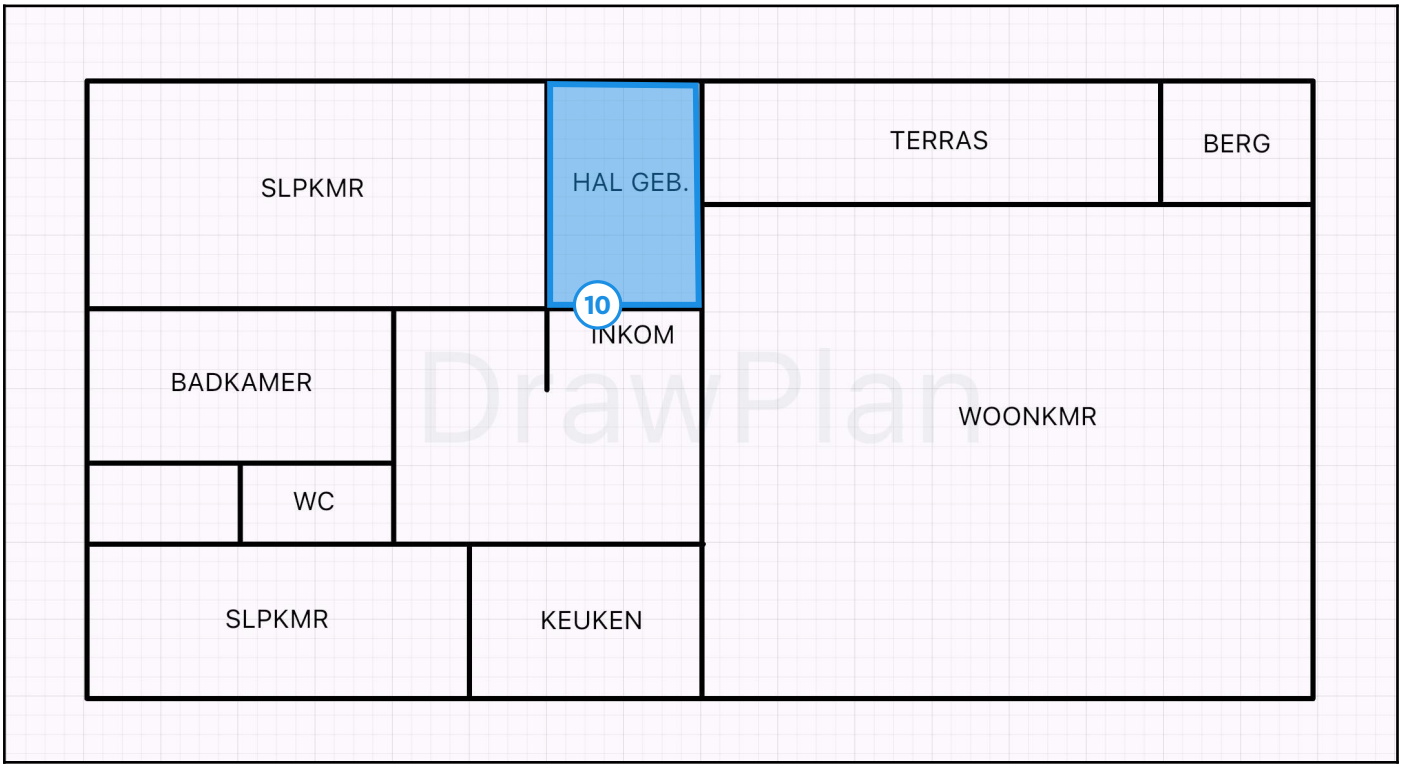
Plan 1.2: 1V - pleisterwerk plafond

Beschrijving	Type	Actie
10. Pleisterwerk plafond	Geen asbest	-

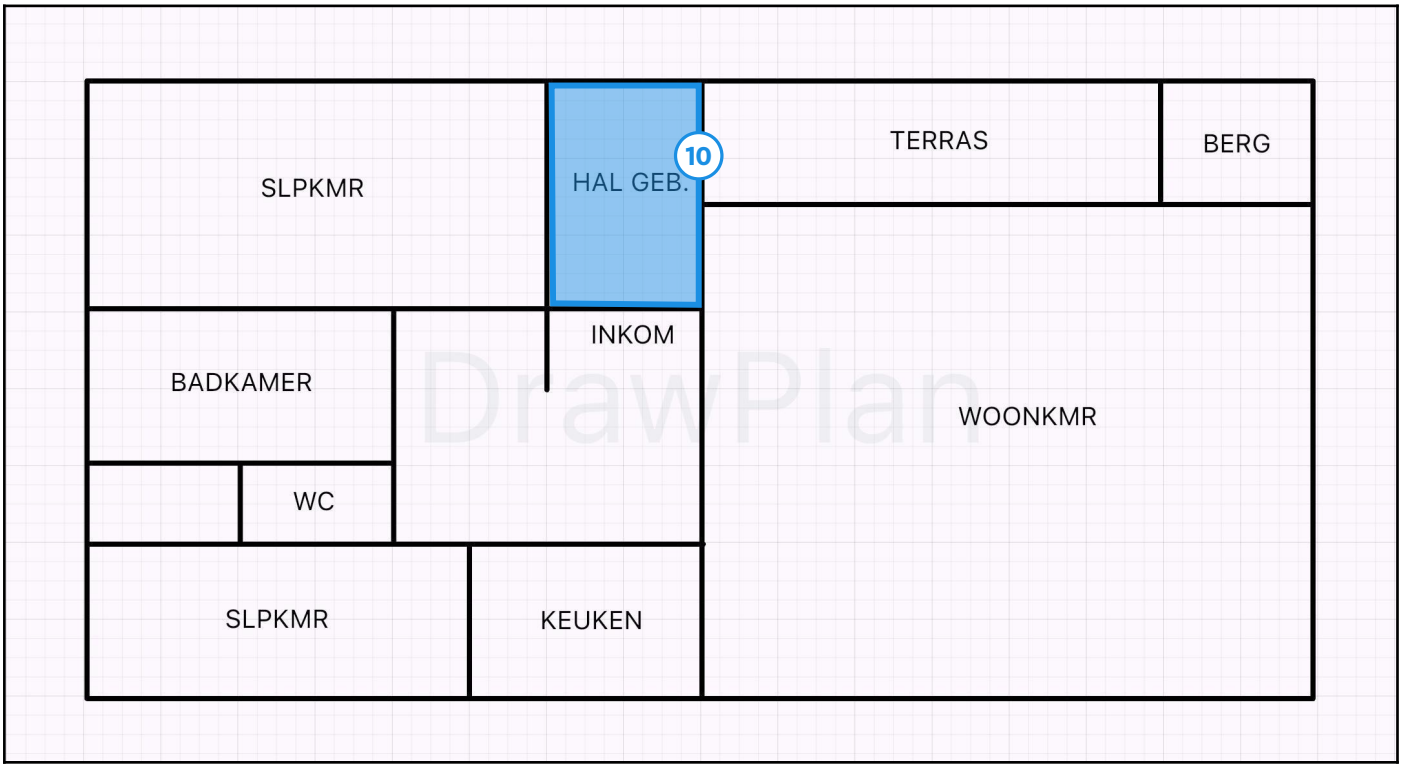
Plan 1.3: 2V - pleisterwerk plafond

Beschrijving	Type	Actie
10. Pleisterwerk plafond	Geen asbest	-

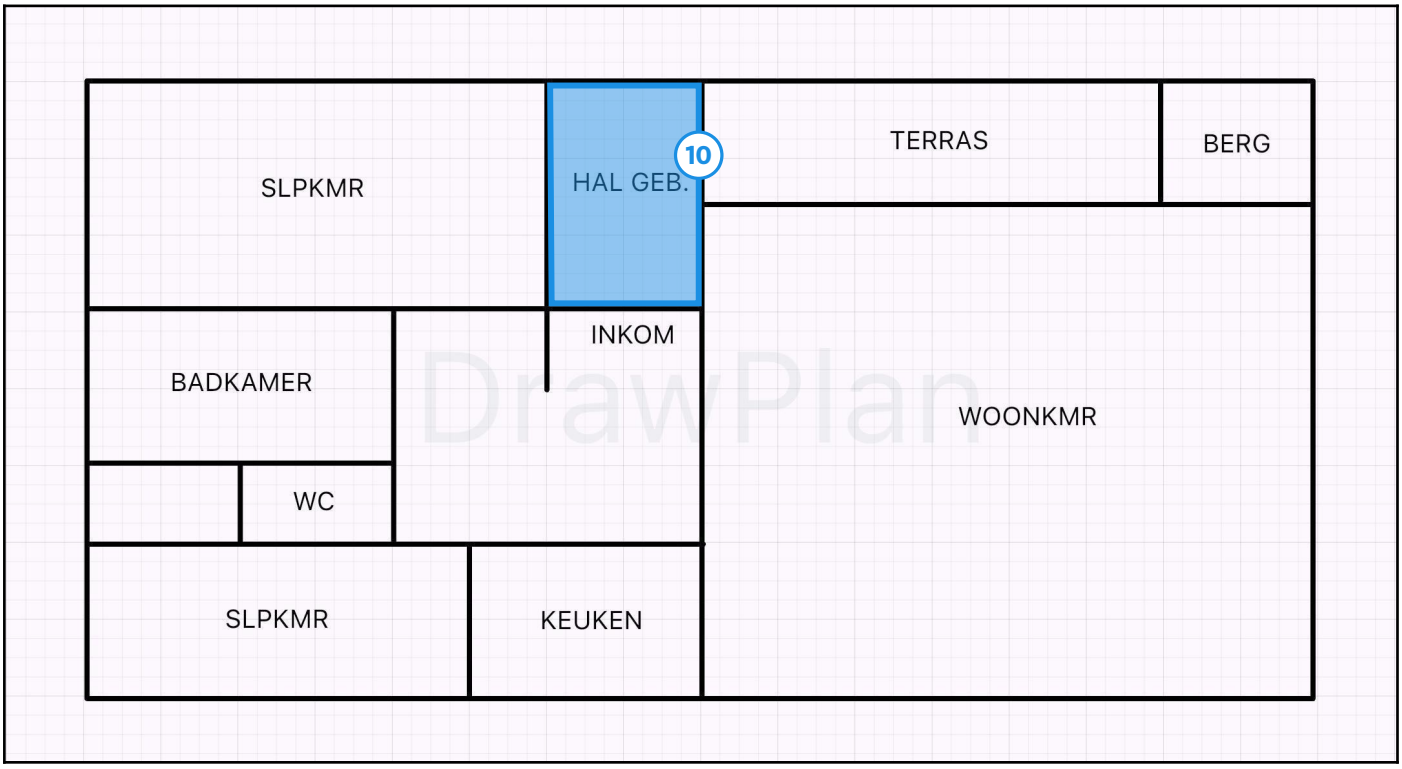
Plan 1.4: 3V - Pleisterwerk plafond

Beschrijving	Type	Actie
10. Pleisterwerk plafond	Geen asbest	-

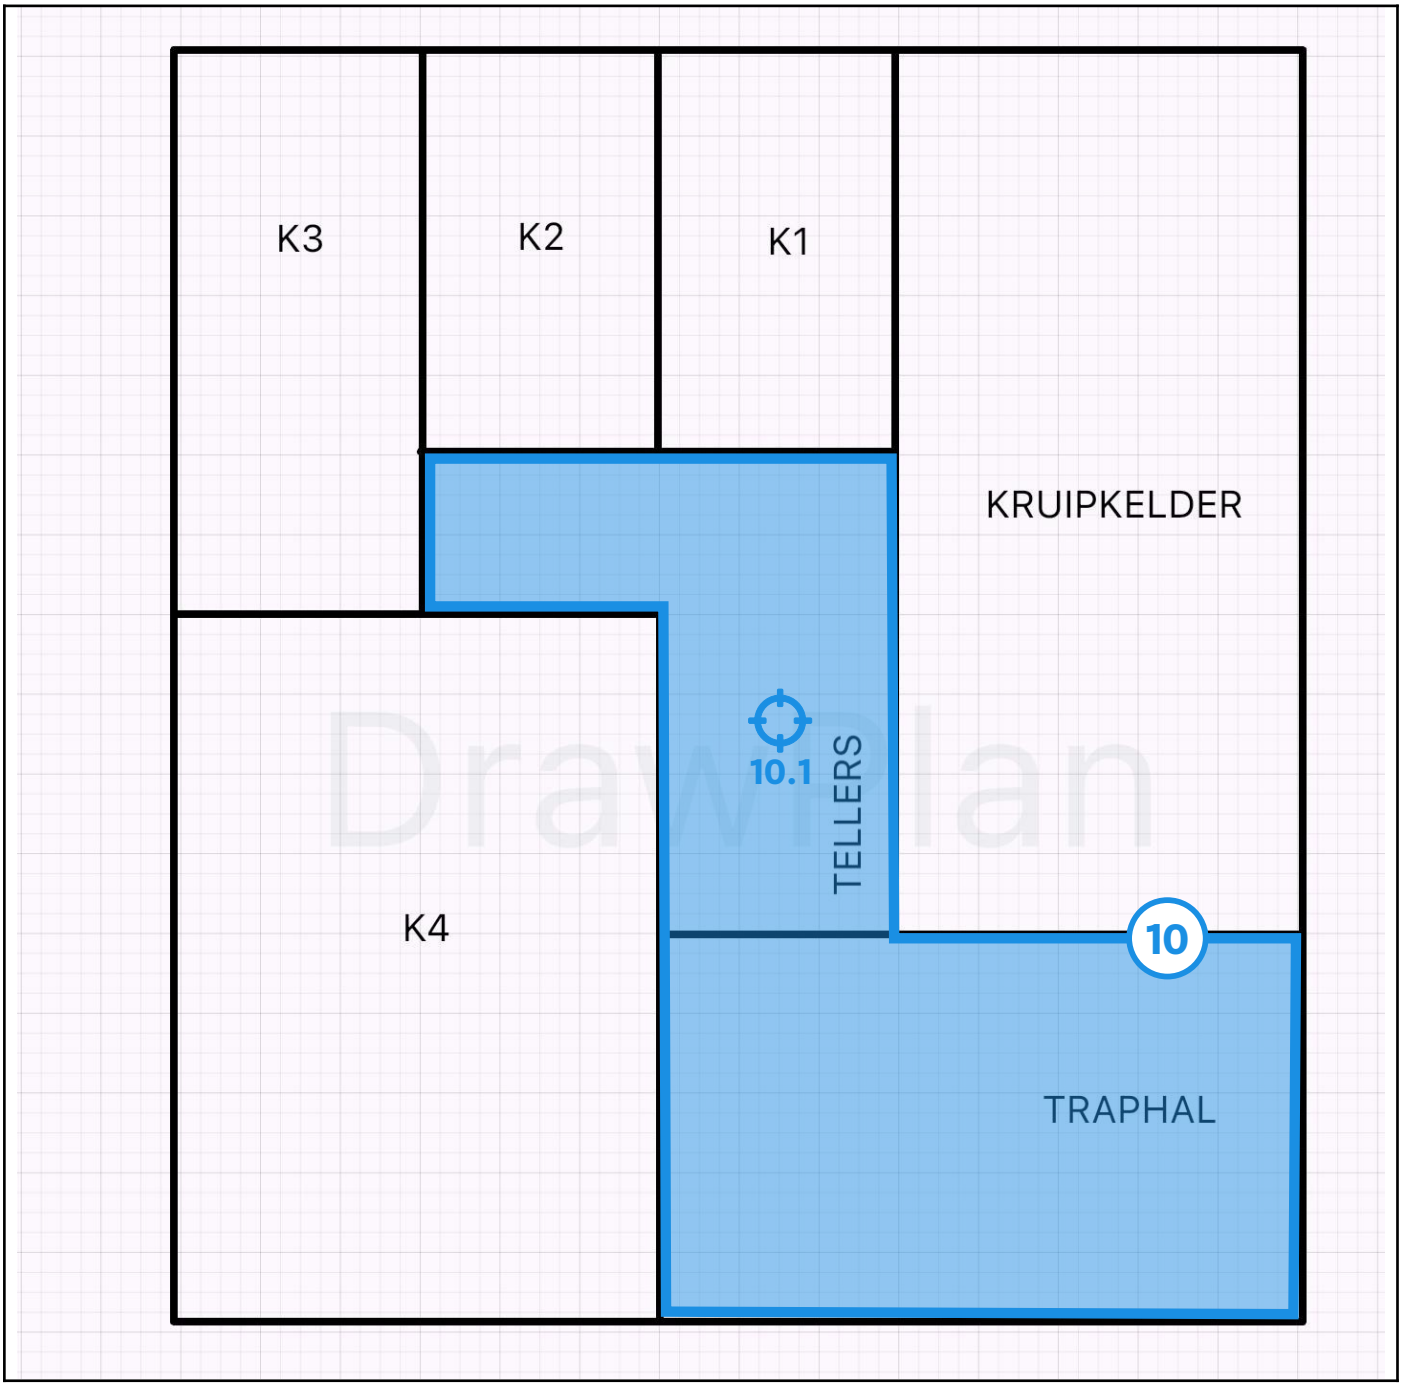
Plan 1.5: Kelder - pleisterwerk plafond

Beschrijving	Type	Actie
10. Pleisterwerk plafond	Geen asbest	-
10.1 Code: staal pleisterwerk plafond	Mengmonster	-

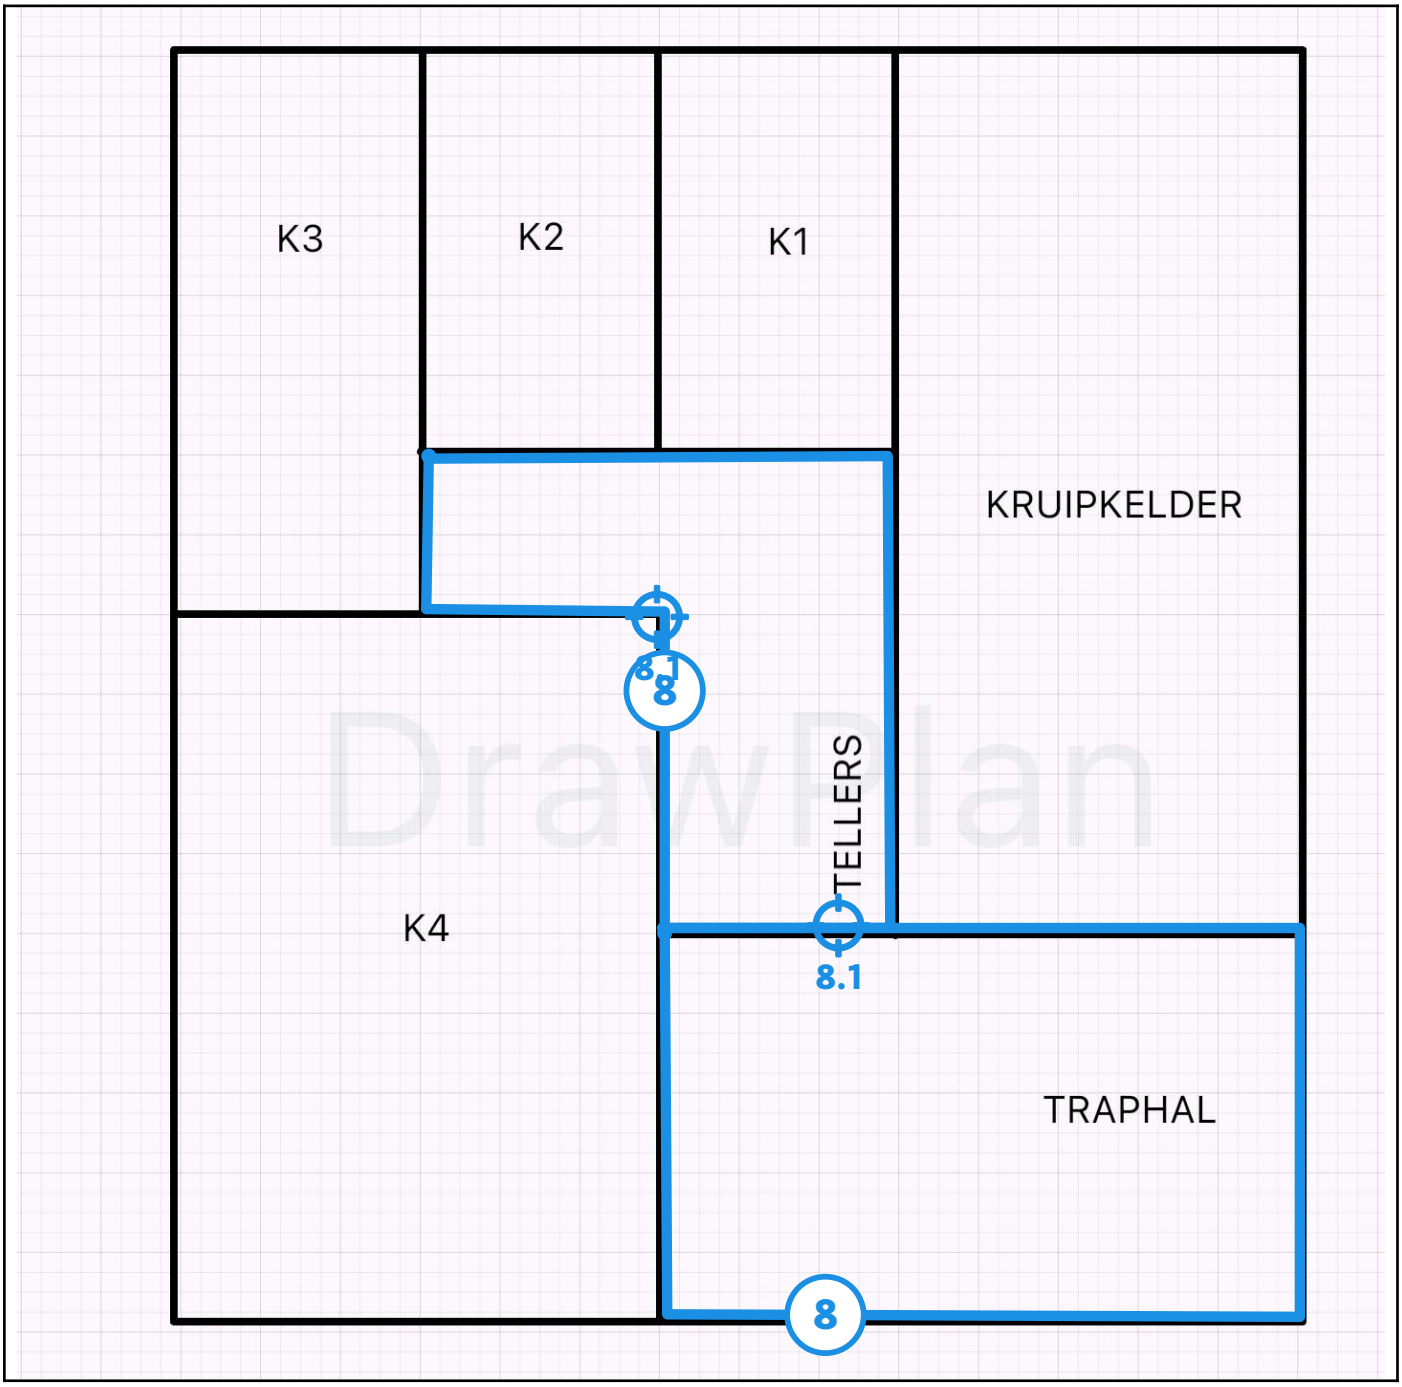
Plan 1.6: Kelder - cementering

Beschrijving	Type	Actie
8. Cementering binnen	Geen asbest	-
8.1 Code: staal cementering binnen	Mengmonster	-

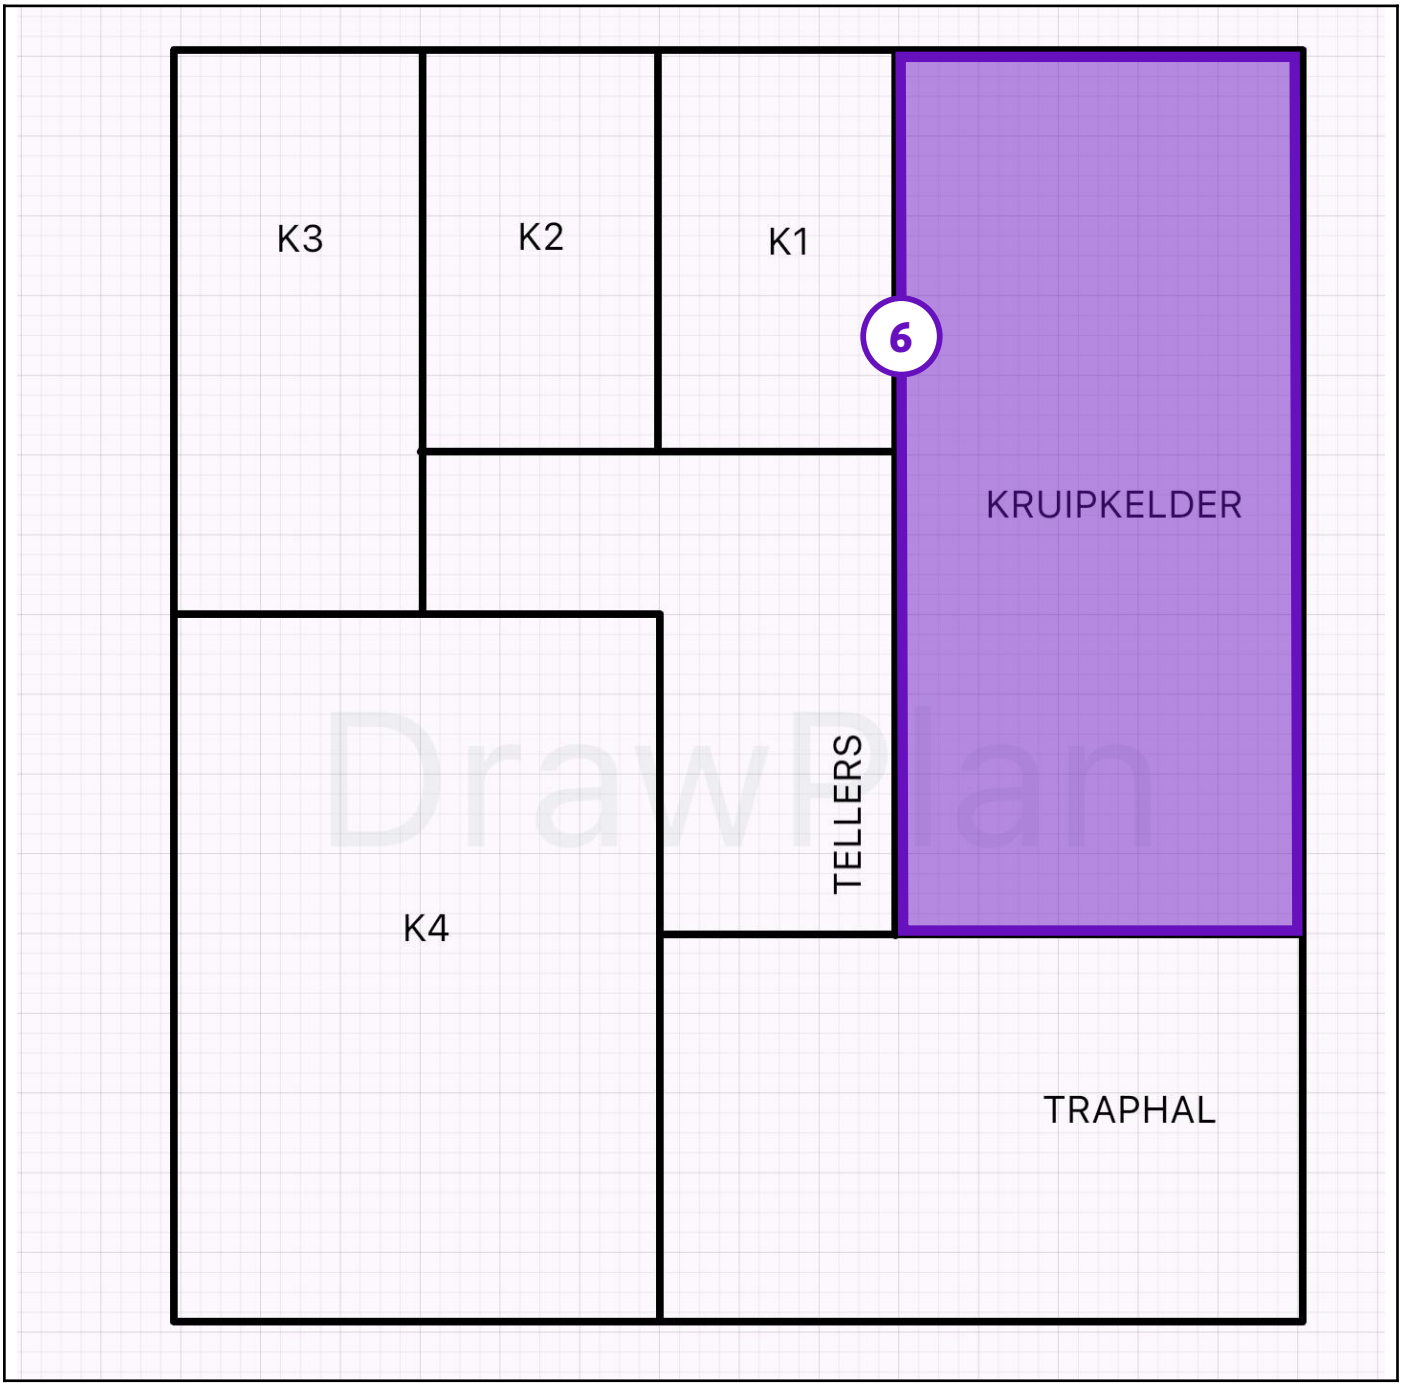
Plan 1.7: Kelder - kruipkelder

Beschrijving	Type	Actie
6. kruipkelder	Beperking	-

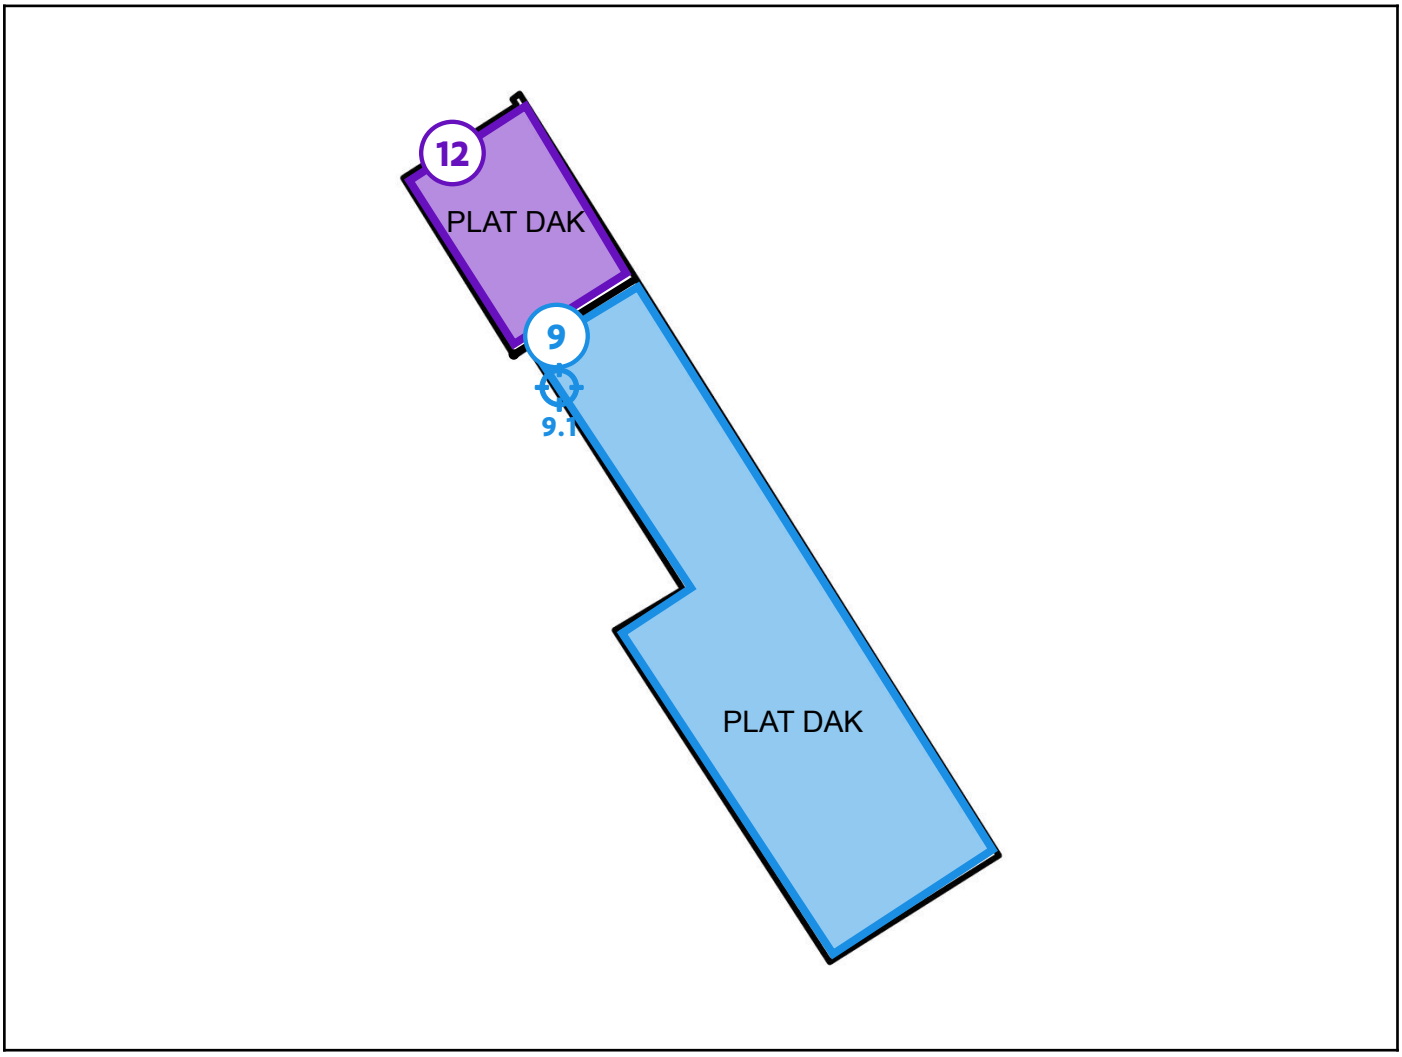
Plan 1.8: Dakenplan - dakbedekking

Beschrijving	Type	Actie
9. roofing plat dak 1V	Geen asbest	-
9.1 Code: staal roofing plat dak	Puntmonster	-
12. Roofing plat dak (hoofddak)	Overige ruimte of materiaal	-

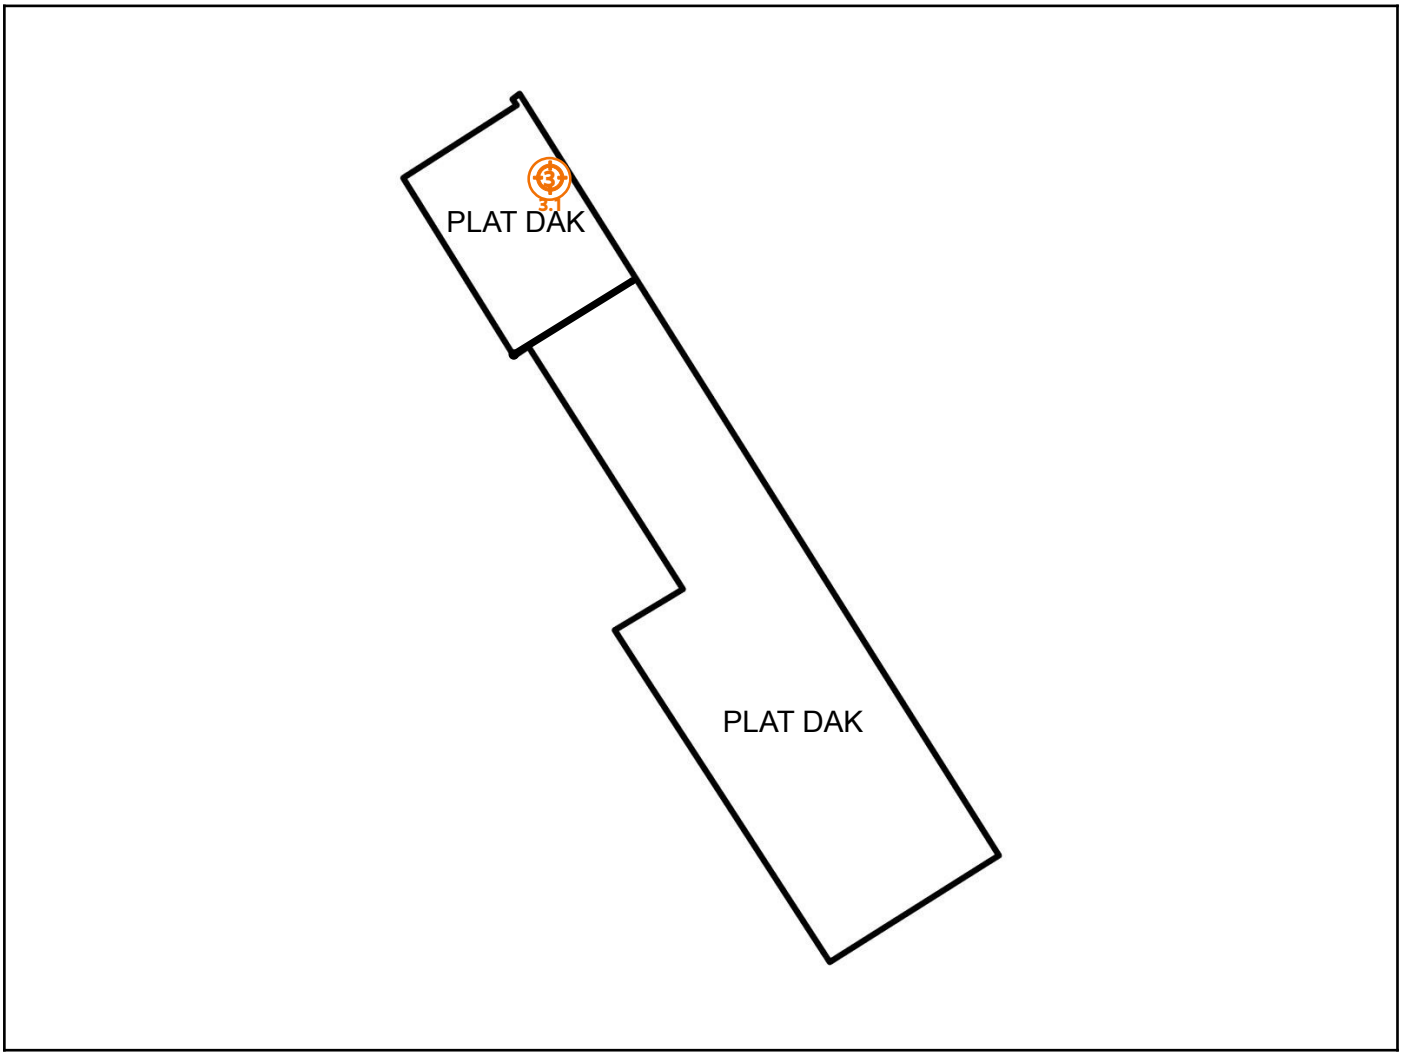
Plan 1.9: Dakenplan - schouw

Beschrijving	Type	Actie
3. Rookgaskanaal (hoofddak)	Asbestmateriaal	Verwijderen
3.1 Code: staal rookgaskanaal	Puntmonster	-

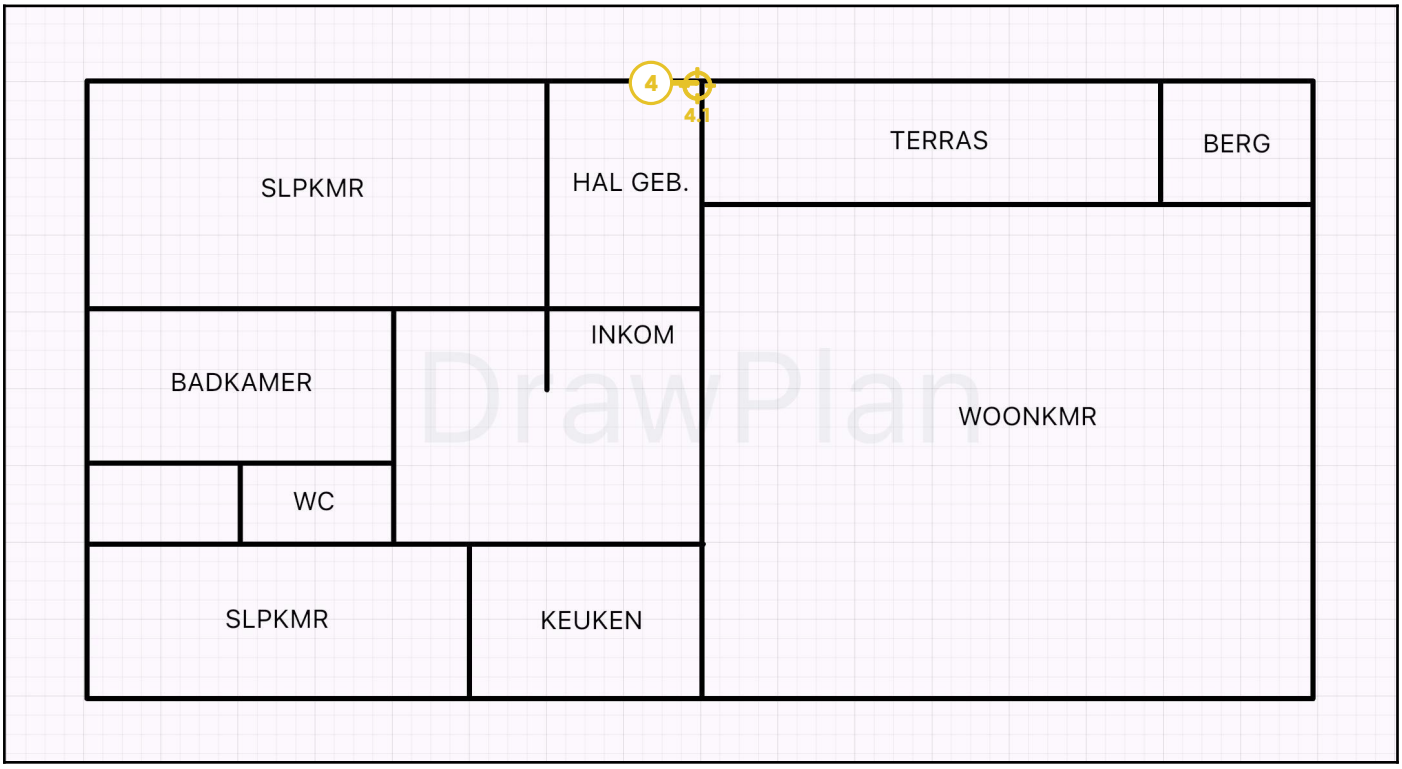
Plan 1.10: 1V - massal vensterbank

Beschrijving	Type	Actie
4. Massal venstertablet (binnen)	Asbestmateriaal	Zorgvuldig beheren
4.1 Code: staal vensterbank	Puntmonster	-

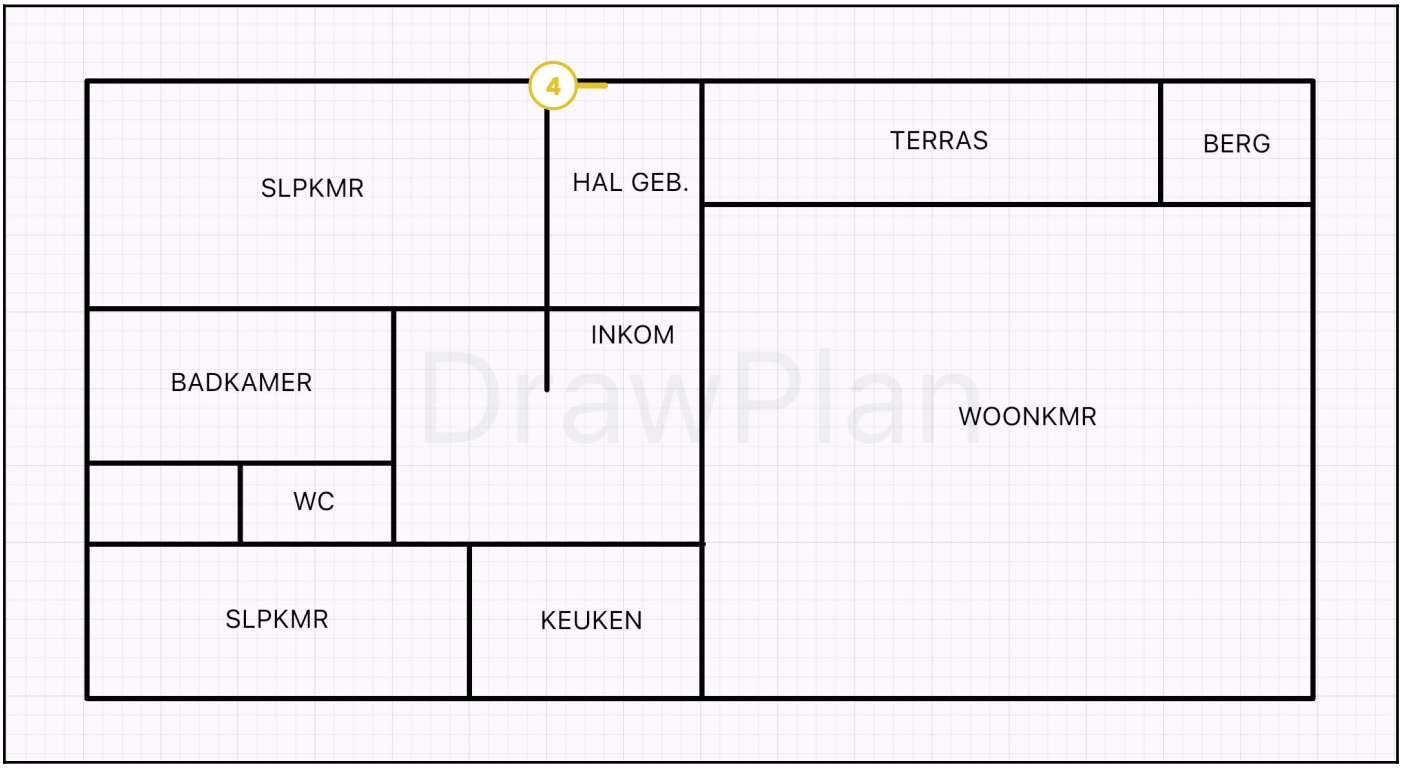
Plan 1.11: 2V - massal vensterbank

Beschrijving	Type	Actie
4. Massal venstertablet (binnen)	Asbestmateriaal	Zorgvuldig beheren

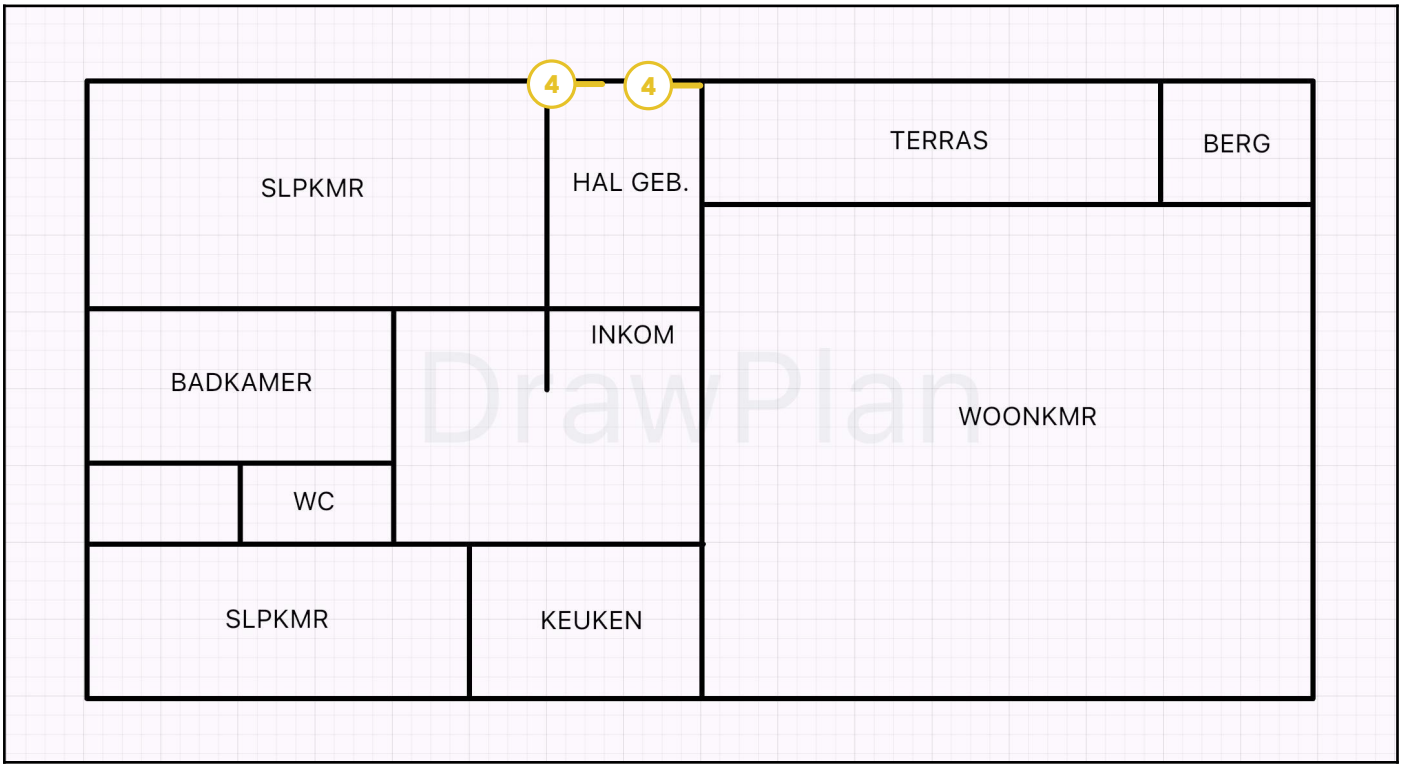
Plan 1.12: 3V - massal vensterbank

Beschrijving	Type	Actie
4. Massal venstertablet (binnen)	Asbestmateriaal	Zorgvuldig beheren

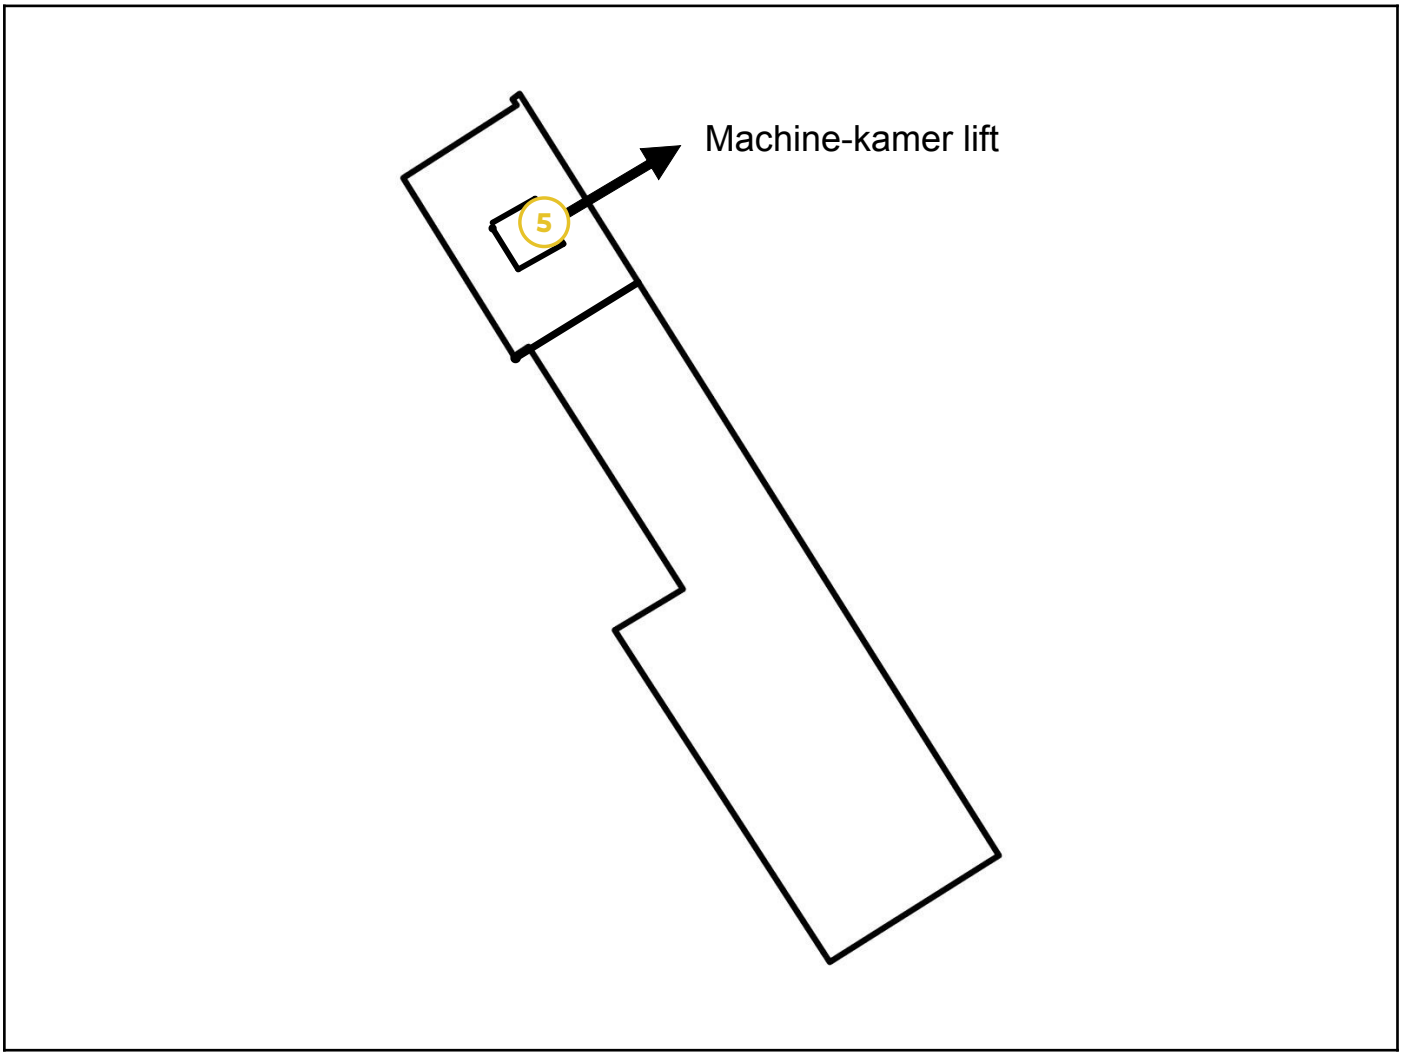
Plan 1.13: Bakeliet - machine kamer boven

Beschrijving	Type	Actie
5. Bakeliet stopcontacten en schakelaars	Asbestmateriaal	Zorgvuldig beheren

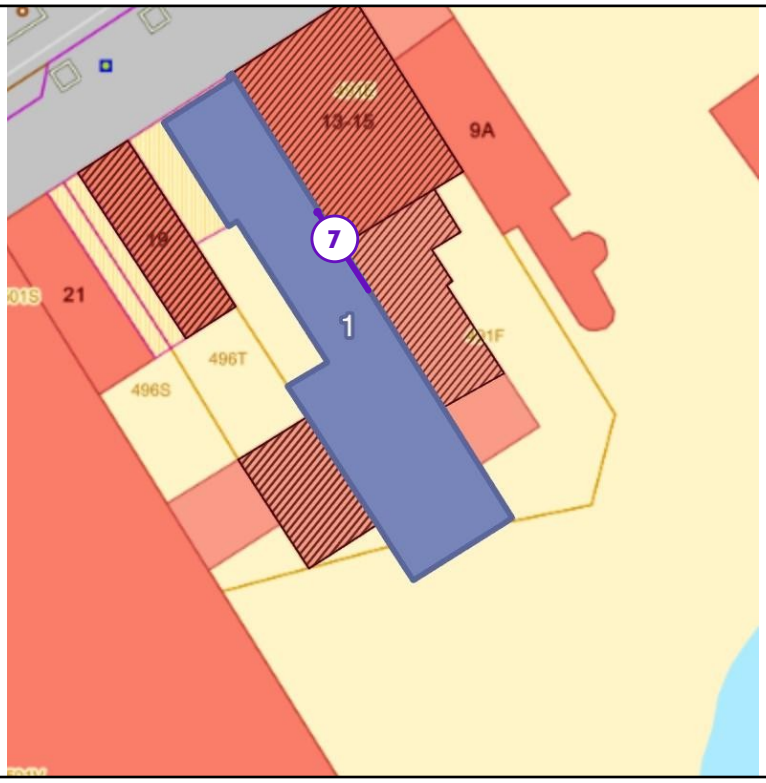
Plan 1.14: 1V - leien buur

Beschrijving	Type	Actie
7. Leien buur	Advies	-

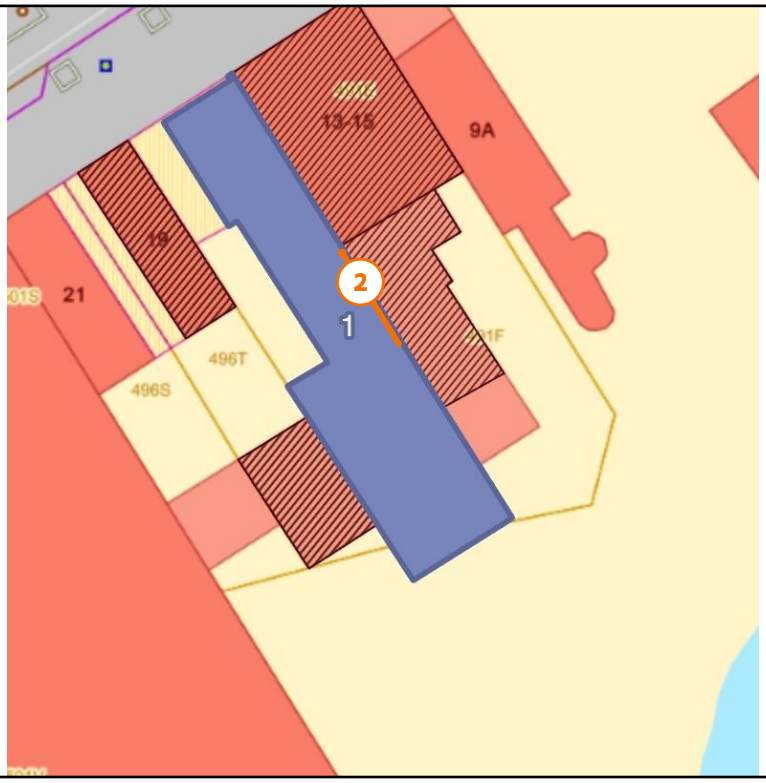
Plan 1.15: 1V - dekstenen scheidingsmuur

Beschrijving	Type	Actie
2. Dekstenen (hol)	Asbestmateriaal	Verwijderen

Eindbeoordeling materiaalrisico	Verhoogd materiaalrisico en/of verhoogde kans op vezelvrijgave

Gebondenheid	Categorie 1: hechtgebonden in oorsprong
Asbestsoort (vezeltype)	Crocidoliet aanwezig
Asbestconcentratie	Laag (< 50%)
Afschermingsgraad van het gehele materiaal	Geheel of deels vrij aan de buitenlucht, maar geen contact met binnenlucht
Toestand van het materiaal	Matig beschadigd, matig verweerd

- Zorg voor een veilig beheer. Vermijd het beschadigen van het asbestmateriaal. Controleer de toestand jaarlijks op wijzigingen.
- Voer bijkomende staalname(s) uit.

- Eenvoudige handelingen: mag via doe-het-zelf of door werknemer(s) met opleidingsattest eenvoudige handelingen
  De dekstenen voorzichtig losgebeiteld worden, extra bevochtigen om stof te voorkomen. Erna voorzichtig asbesthoudende tabletten 1 voor 1 en in hun geheel verwijderen. Niet gooien en geen stortkokers gebruiken.

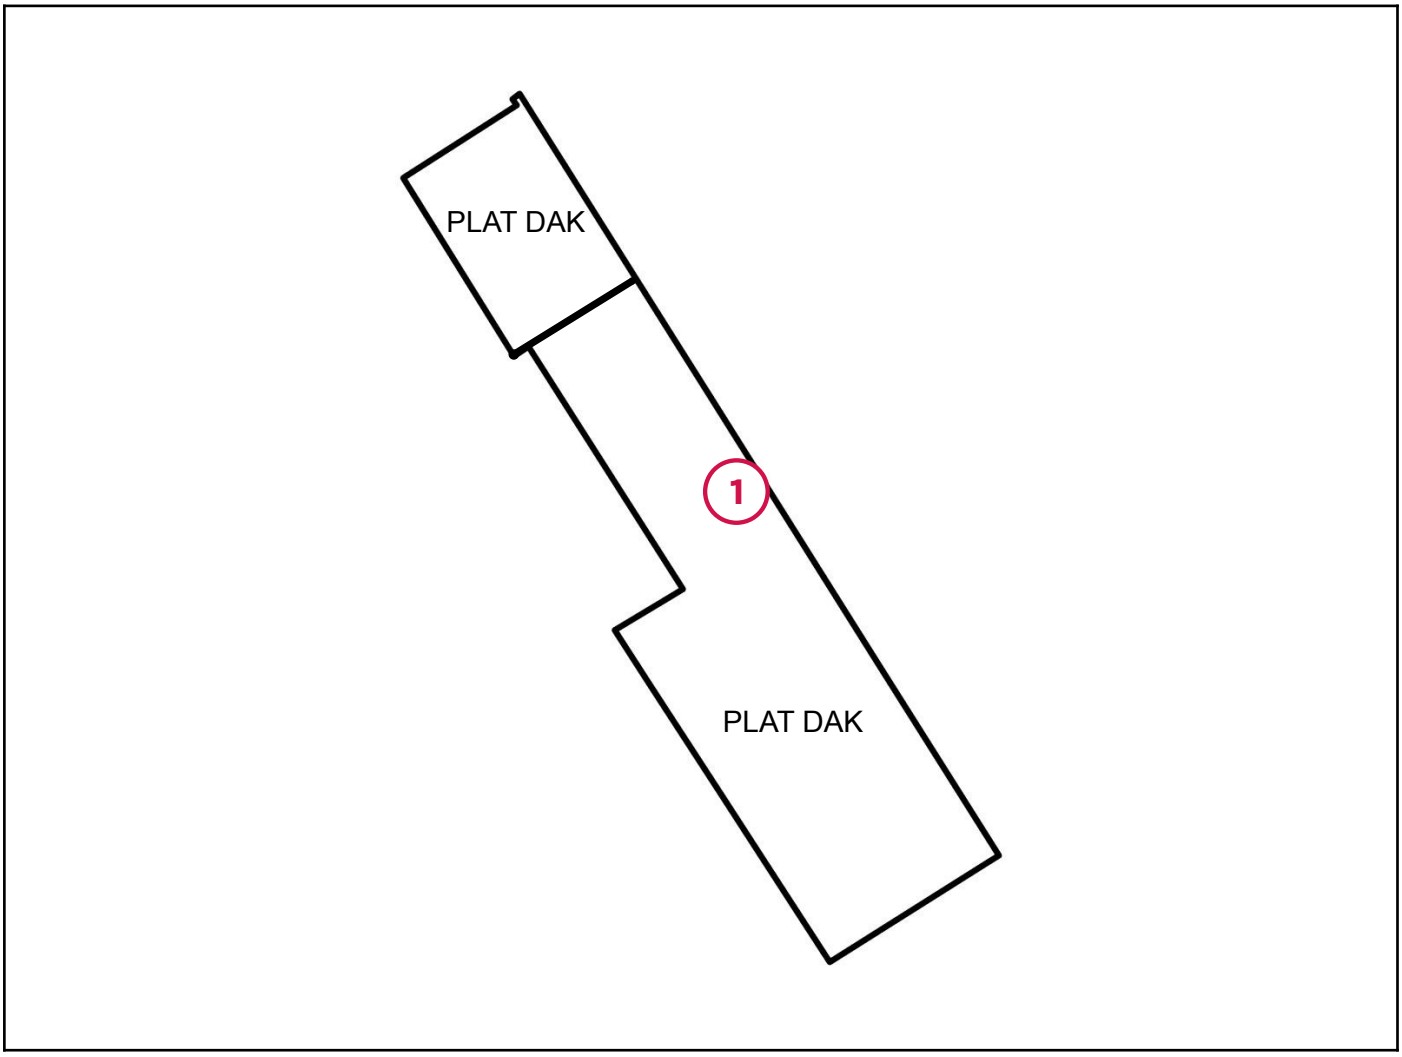
Plan 1.17: Dakenplan - lei

Beschrijving	Type	Actie
1. Afgebroken AH-leien buur	Asbestmateriaal	Dringend verwijderen

Beschrijving	Afgebroken AH-leien buur
Type afvalstof	Betreft resten (contaminatie) van verwering of beschadiging
Type resten (contaminatie)	• Stukken, fragmenten (los, opliggend)
Besmette materialen	• roofing
Bron van de resten	Leien gevel buur
Omgeving	Buiten
Primaire drager	Plat dak
Gebondenheid resten	Hecht
Hoeveelheid (gewicht - aantal)	• 100,00 kg - 1 stuk
Totaal gewicht	100,00 kg
Eenvoudig bereikbaar	Ja
Identificatiemethode	De asbestdeskundige beoordeelt het materiaal als asbestverdacht en dus asbesthoudend, en dit zonder monstername.
Opmerking	Gewicht is ruwe schatting.

- Verwijder het asbestafval.
- Voer bijkomende staalname(s) uit.

- Eenvoudige handelingen: mag via doe-het-zelf of door werknemer(s) met opleidingsattest eenvoudige handelingen
  Leien 1 voor 1 en in hun geheel verwijderen. Niet gooien en geen stortkokers gebruiken.
