Asbestinventarisattest

Oude Zandstraat 17, 9120 Beveren-Kruibeke-Zwijndrecht
Gemeenschappelijke delen

Attestnummer : **20260812-000030.000**
Uitgegeven op : **12.08.2026**
Geldig tot : **12.08.2031**

Niet-asbestveilig

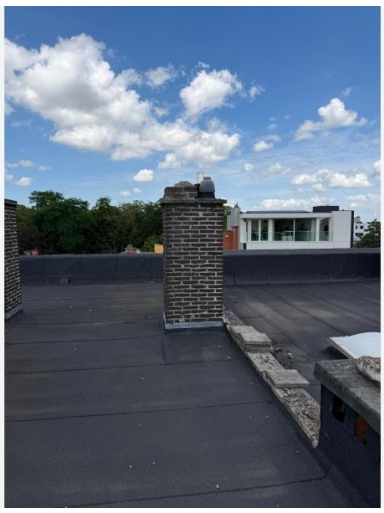
Fiche 3: Rookgaskanaal (hoofddak)

Eindbeoordeling materiaalrisico	Verhoogd materiaalrisico en/of verhoogde kans op vezelvrijgave

Gebondenheid	Categorie 1: hechtgebonden in oorsprong
Asbestsoort (vezeltype)	Alleen chrysotiel aanwezig
Asbestconcentratie	Laag (< 50%)
Afschermingsgraad van het gehele materiaal	Geheel of deels vrij aan de buitenlucht, maar geen contact met binnenlucht
Toestand van het materiaal	Matig beschadigd, matig verweerd

#	Type	Referentie	Resultaat
3.1	Puntmonster	staal rookgaskanaal	Chrysotiel

Beschrijving	Rookgaskanaal (hoofddak)
Omgeving	Buiten
Primaire drager	HVAC infrastructuur en uitrusting
Asbestmateriaal	Rookgaskanaal
Bindmiddel van asbestmateriaal	Cement
Gebondenheid op basis van bindmiddel	Hecht
Hoeveelheid (lengte - omtrek - dikte - aantal)	• 1,00 m - 65,00 cm - 2,00 cm - 1 stuk
Totaal volume	0,013 m^3
Eenvoudig bereikbaar	Ja
Bevestigingswijze	• Geklemd • Verlijmd, ingegoten, versmeerd
Identificatiemethode	Een monstername door de asbestdeskundige met laboanalyse door een asbestlabo.
Destructieve handeling voor identificatie	Nee
Opmerking	Rookgaskanaal slechts gedeeltelijk zichtbaar, mogelijks loopt deze meters door naar onder.

- Zorg voor een veilig beheer. Vermijd het beschadigen van het asbestmateriaal. Controleer de toestand jaarlijks op wijzigingen.
- Verwijder dit asbestmateriaal zo snel mogelijk. Volg de toestand goed op.
- Voer bijkomende staalname(s) uit.

- Eenvoudige handelingen: mag via doe-het-zelf of door werknemer(s) met opleidingsattest eenvoudige handelingen
  Rookgaskanaal kan voorzichtig losgebeiteld worden, extra bevochtigen om stof te voorkomen. Erna voorzichtig asbesthoudende rookgaskkanaal in zijn geheel verwijderen. Niet gooien en geen stortkokers gebruiken.

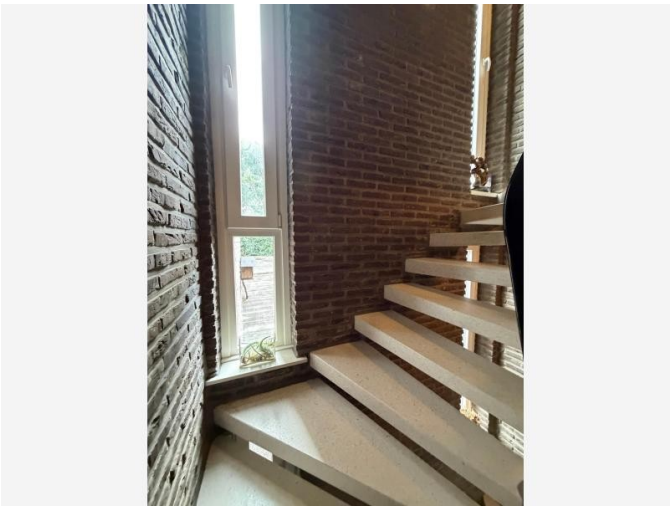
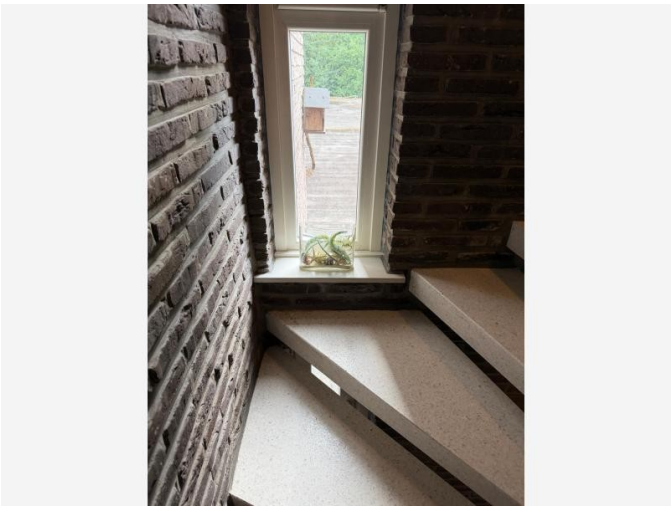
Fiche 4: Massal venstertablet (binnen)

Eindbeoordeling materiaalrisico	Laag materiaalrisico en/of verlaagde kans op vezelvrijgave

Gebondenheid	Categorie 1: hechtgebonden in oorsprong
Asbestsoort (vezeltype)	Alleen chrysotiel aanwezig
Asbestconcentratie	Laag (< 50%)
Afschermingsgraad van het gehele materiaal	Geheel of deels vrij aan binnenluchtstromen
Toestand van het materiaal	Licht beschadigd, licht verweerd. Intacte calciumsilicaatplaat of materiaal met categorie 3-gebondenheid

#	Type	Referentie	Resultaat
4.1	Puntmonster	staal vensterbank	Chrysotiel

- Zorg voor een veilig beheer. Vermijd het beschadigen van het asbestmateriaal. Controleer de toestand jaarlijks op wijzigingen.
- Voer bijkomende staalname(s) uit.

- Eenvoudige handelingen: mag via doe-het-zelf of door werknemer(s) met opleidingsattest eenvoudige handelingen
  De tabletten kunnen voorzichtig losgebeiteld worden, extra bevochtigen om stof te voorkomen. Erna voorzichtig asbesthoudende tabletten 1 voor 1 en in hun geheel verwijderen. Niet gooien en geen stortkokers gebruiken.

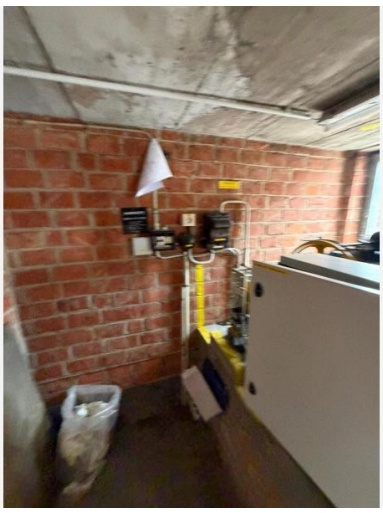
Fiche 5: Bakeliet stopcontacten en schakelaars

Beschrijving	Bakeliet stopcontacten en schakelaars
Omgeving	Binnen
Primaire drager	HVAC infrastructuur en uitrusting
Asbestmateriaal	Plaat, paneel, tablet - Type Bakeliet
Bindmiddel van asbestmateriaal	Kunststof of -hars
Gebondenheid op basis van bindmiddel	Hecht
Hoeveelheid (oppervlakte - dikte - aantal)	• 0,30 m^2 - 10,00 cm - 1 stuk
Totaal volume	0,03 m^3
Eenvoudig bereikbaar	Ja
Bevestigingswijze	• Geschroefd
Identificatiemethode	De asbestdeskundige beoordeelt het materiaal als asbestverdacht en dus asbesthoudend, en dit zonder monstername. Motivatie: De monstername brengt andere schade aan dan schade die inherent is aan de monstername.
Destructieve handeling voor identificatie	Nee

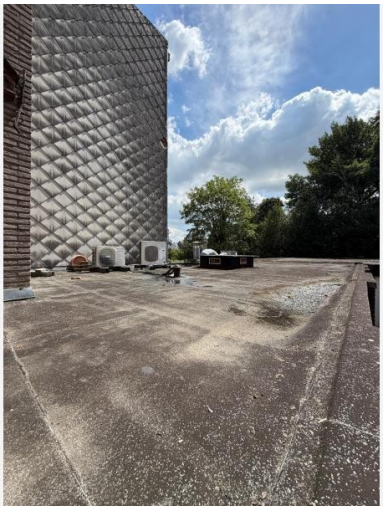
Fiche 7: Leien buur

Advies

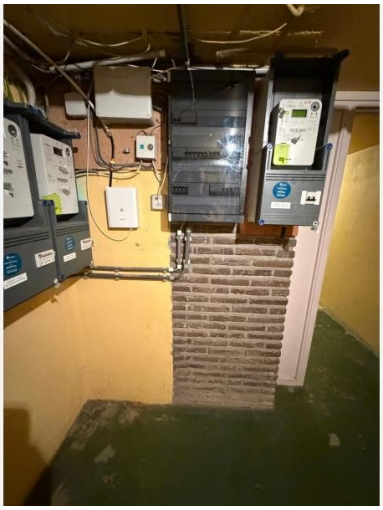
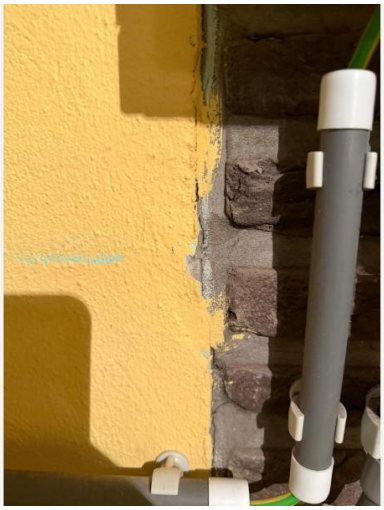
Fiche 8: Cementering binnen

Geen asbest

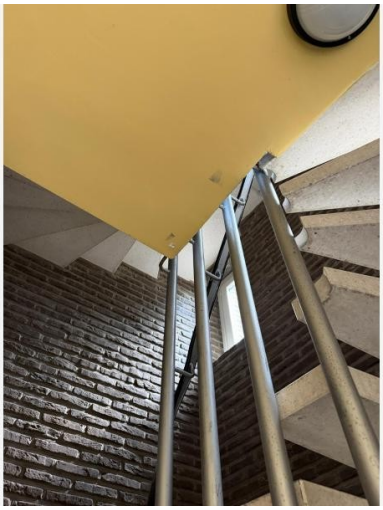
Fiche 10: Pleisterwerk plafond

Geen asbest

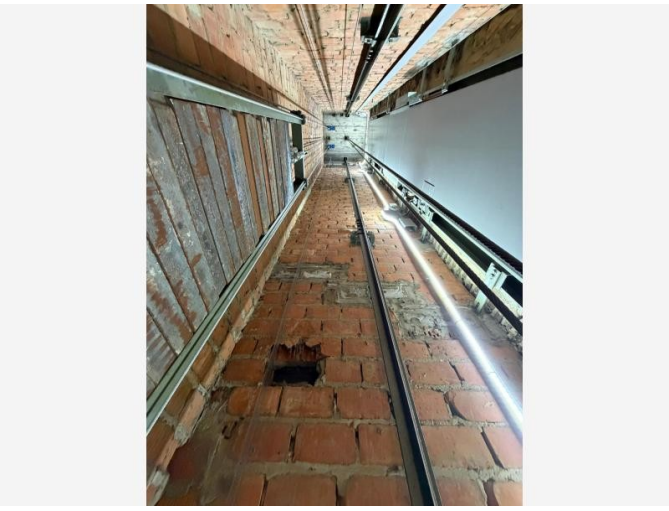
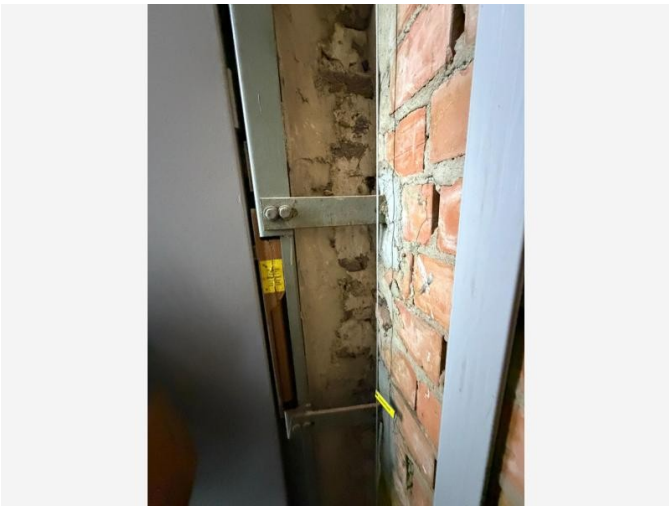
Beschrijving	Notitie	Terug te vinden op plannen
Fiche 11: Lift appartement	Tijdens het plaatsbezoek werd de lichtschacht, evenals de bijbehorende motor, geïnspecteerd. Noch aan de lichtschacht, noch aan de motor werden verdachte of asbestverdachte materialen vastgesteld.	-
Fiche 12: Roofing plat dak (hoofddak)	Er is een factuur uit 2021 aanwezig voor de renovatie van het hoofddak. Bijgevolg is de bovenste roofing niet asbest-verdacht.	Plan 1.8: Dakenplan - dakbedekking
Fiche 13: Geen mastiek ramen	Aan al het schrijnwerk van de wooneenheid werd silicone vastgesteld. Dit tussen glas-kozijn en kozijn-metselwerk.	-
