Asbestinventarisattest

Oude Zandstraat 17/002, 9120 Beveren-Kruibeke-Zwijndrecht

Attestnummer : **20260812-000036.000**
Uitgegeven op : **12.08.2026**
Geldig tot : **12.08.2036**

Niet-asbestveilig

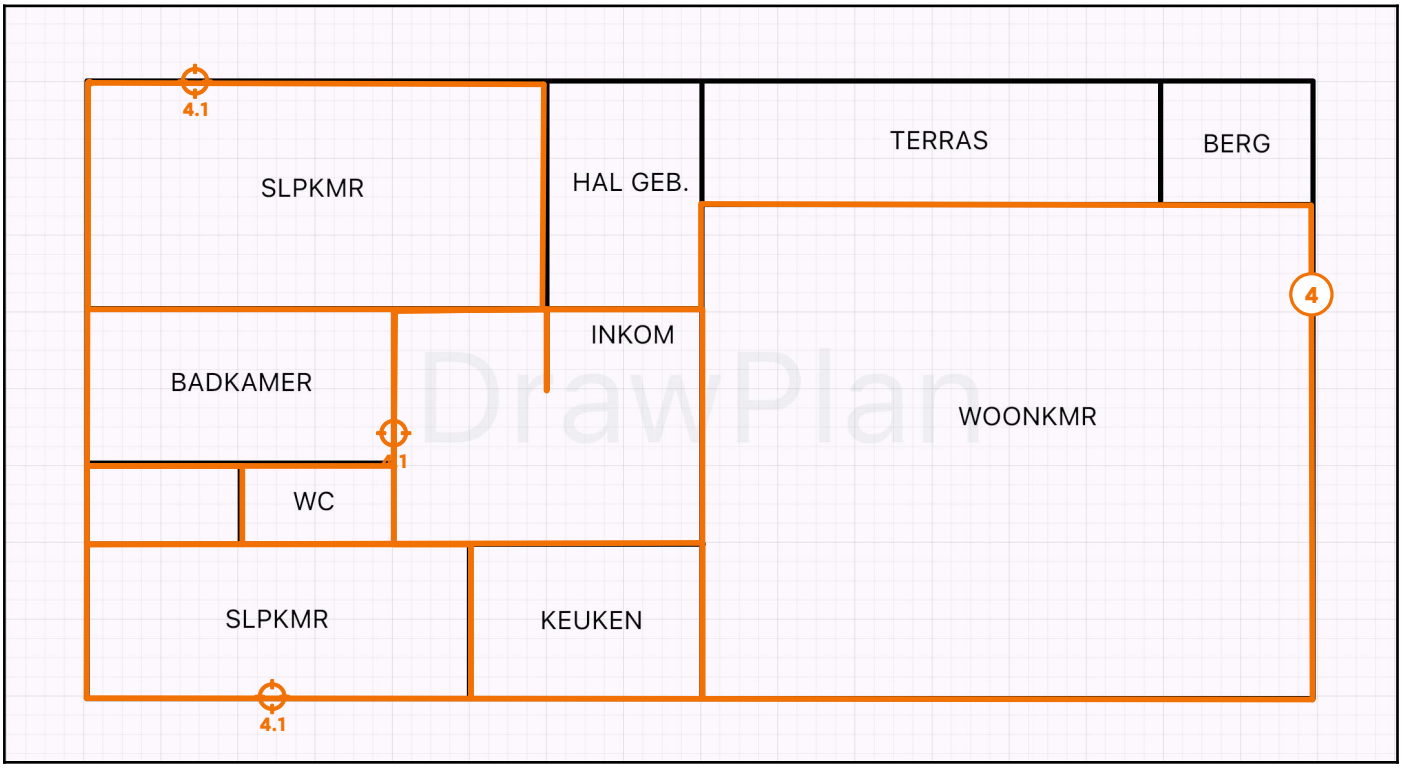
Plan 1.1: 1V - pleisterwerk muur

Beschrijving	Type	Actie
4. pleisterwerk muur	Asbestmateriaal	Maatregelen nemen
4.1 Code: staal pleisterwerk muur	Mengmonster	-

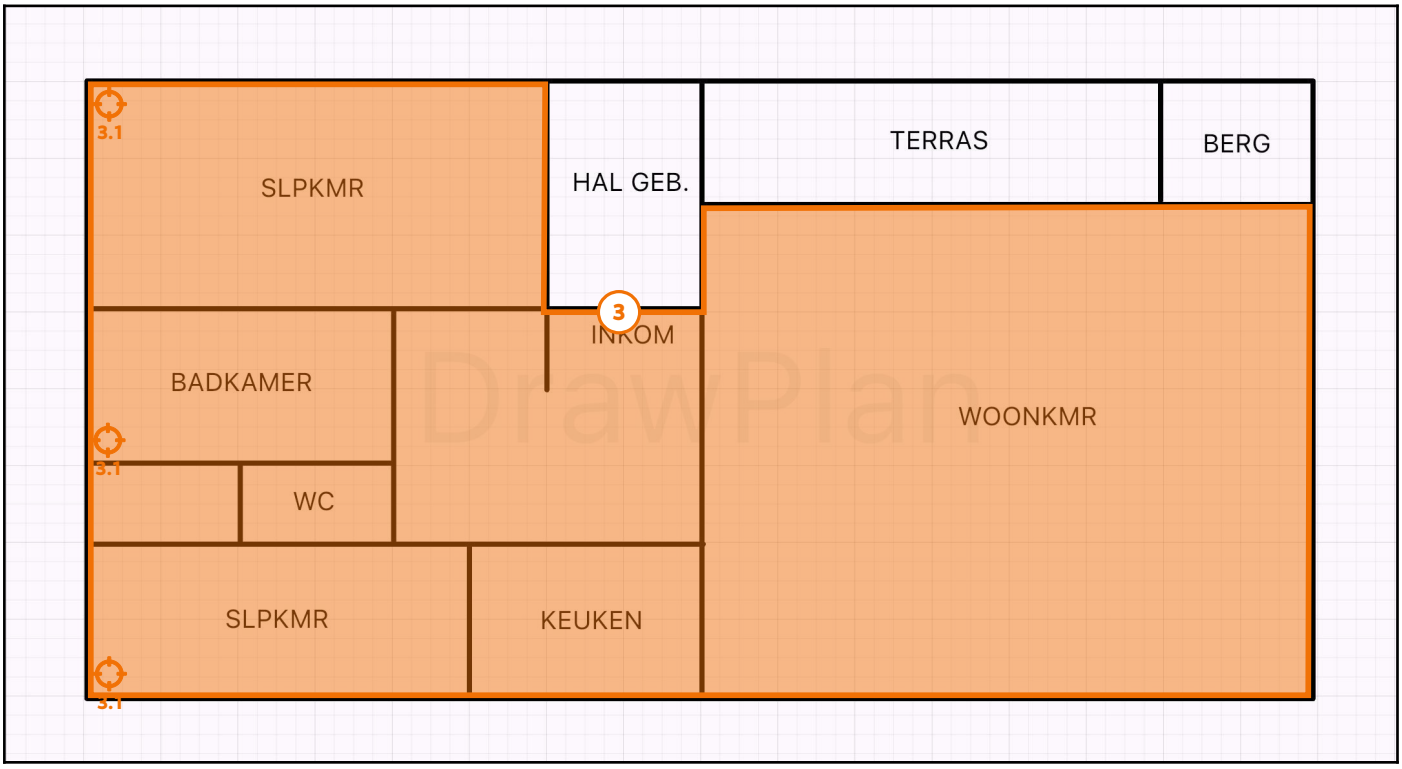
Plan 1.2: 1V - pleisterwerk plafond

Beschrijving	Type	Actie
3. Pleisterwerk plafond	Asbestmateriaal	Maatregelen nemen
3.1 Code: staal pleisterwerk plafond	Mengmonster	-

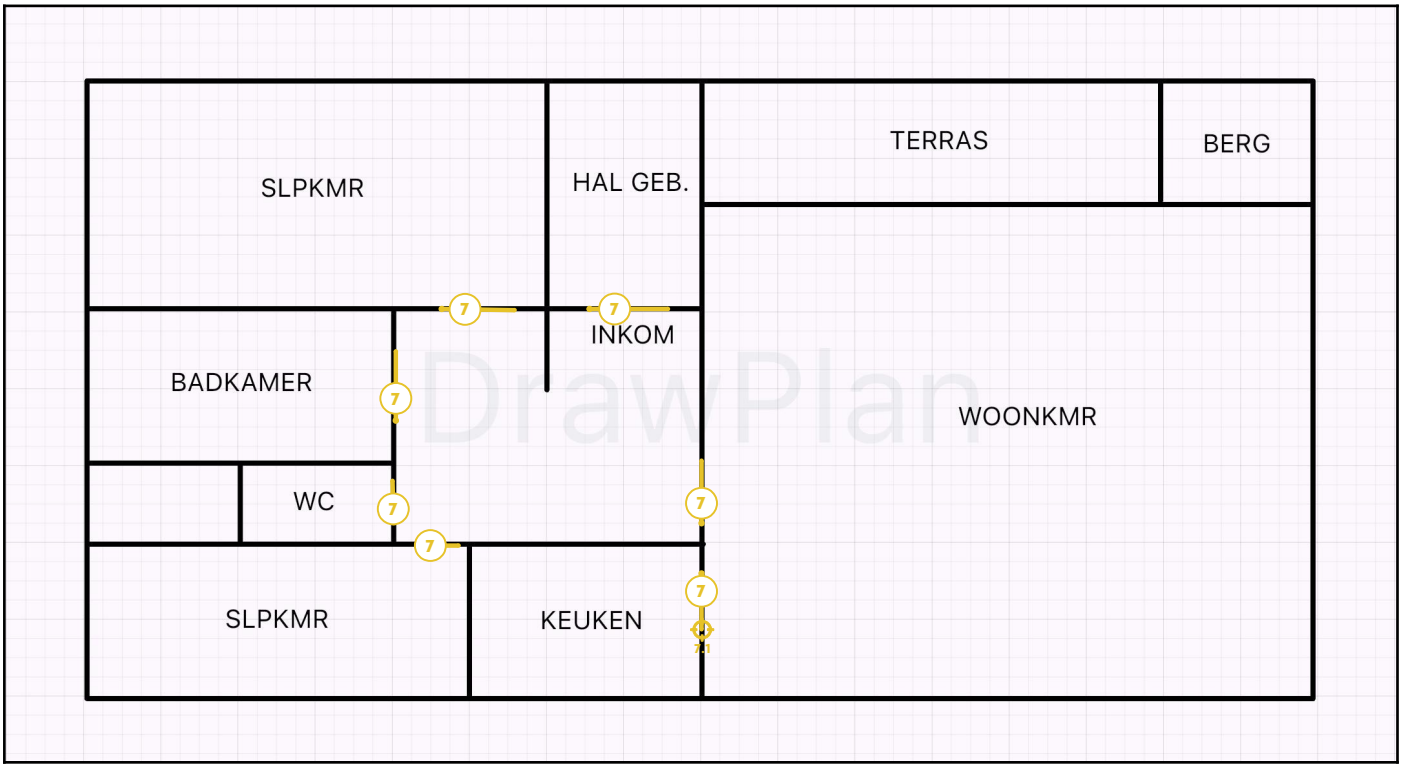
Plan 1.3: 1V - deurdorpels

Beschrijving	Type	Actie
7. massal deurdorpel	Asbestmateriaal	Zorgvuldig beheren
7.1 Code: staal deurdorpel keuken	Puntmonster	-

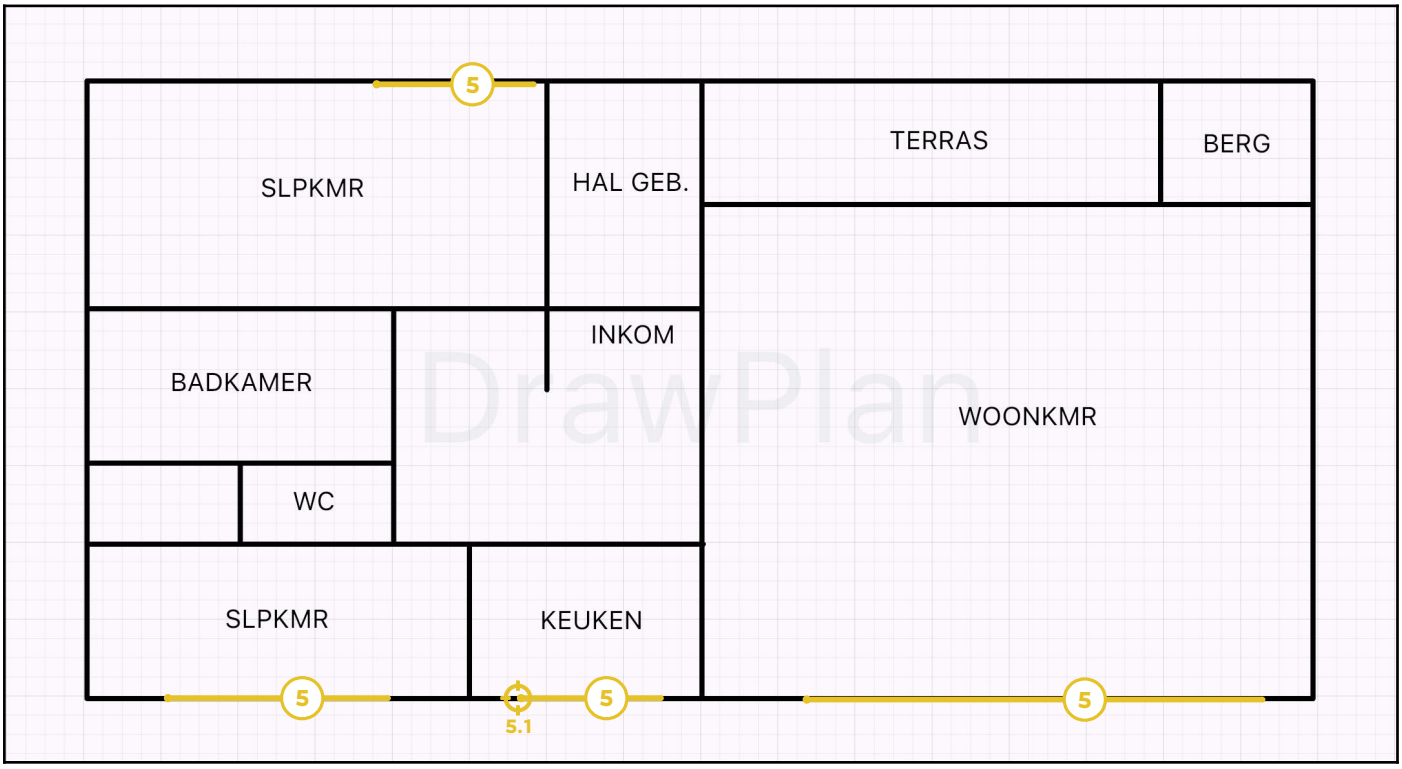
Plan 1.4: 1V - vensterbanken

Beschrijving	Type	Actie
5. Massal venstertablet (binnen)	Asbestmateriaal	Zorgvuldig beheren
5.1 Code: staal massal vensterbank	Puntmonster	-

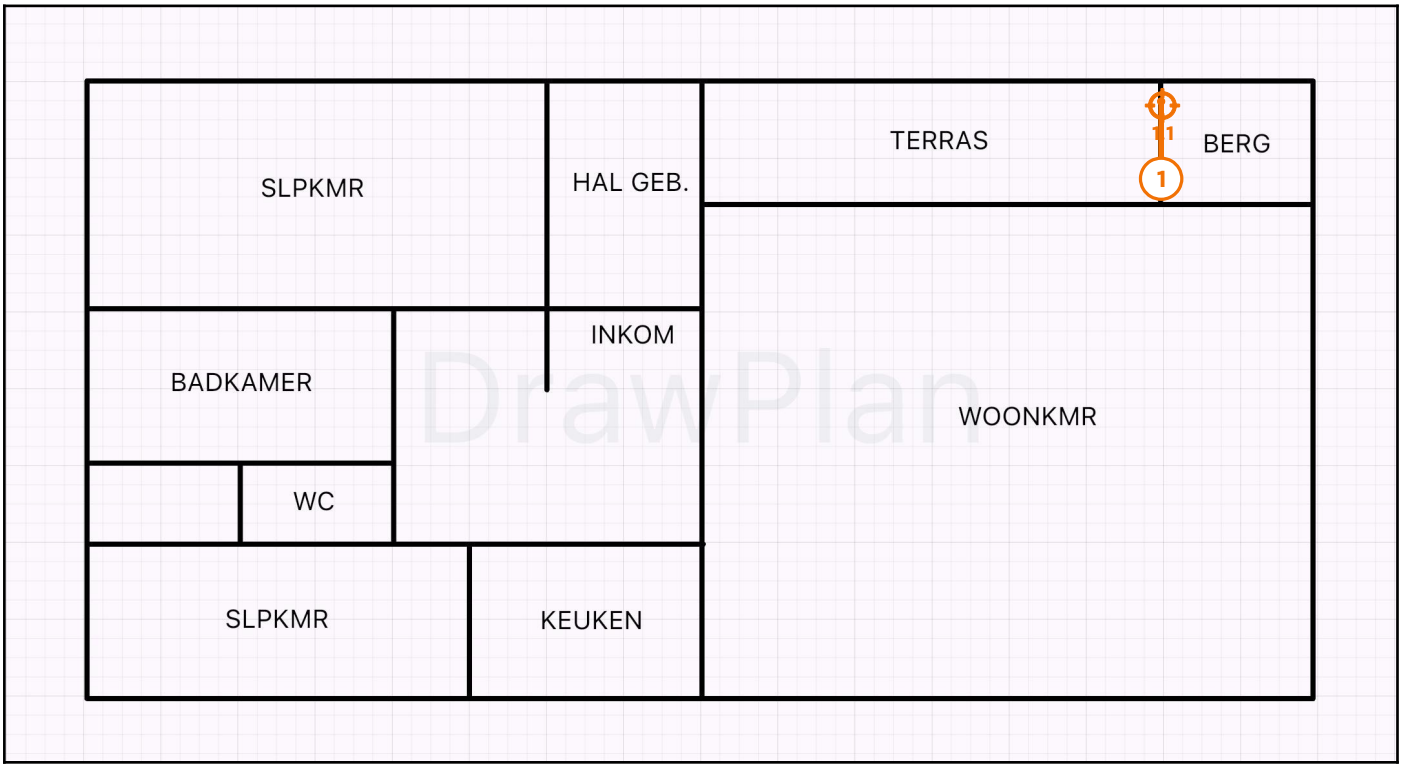
Plan 1.5: 1V - mastiek deur

Beschrijving	Type	Actie
1. Mastiek deur berging terras	Asbestmateriaal	Verwijderen
1.1 Code: staal mastiek deur berg	Puntmonster	-

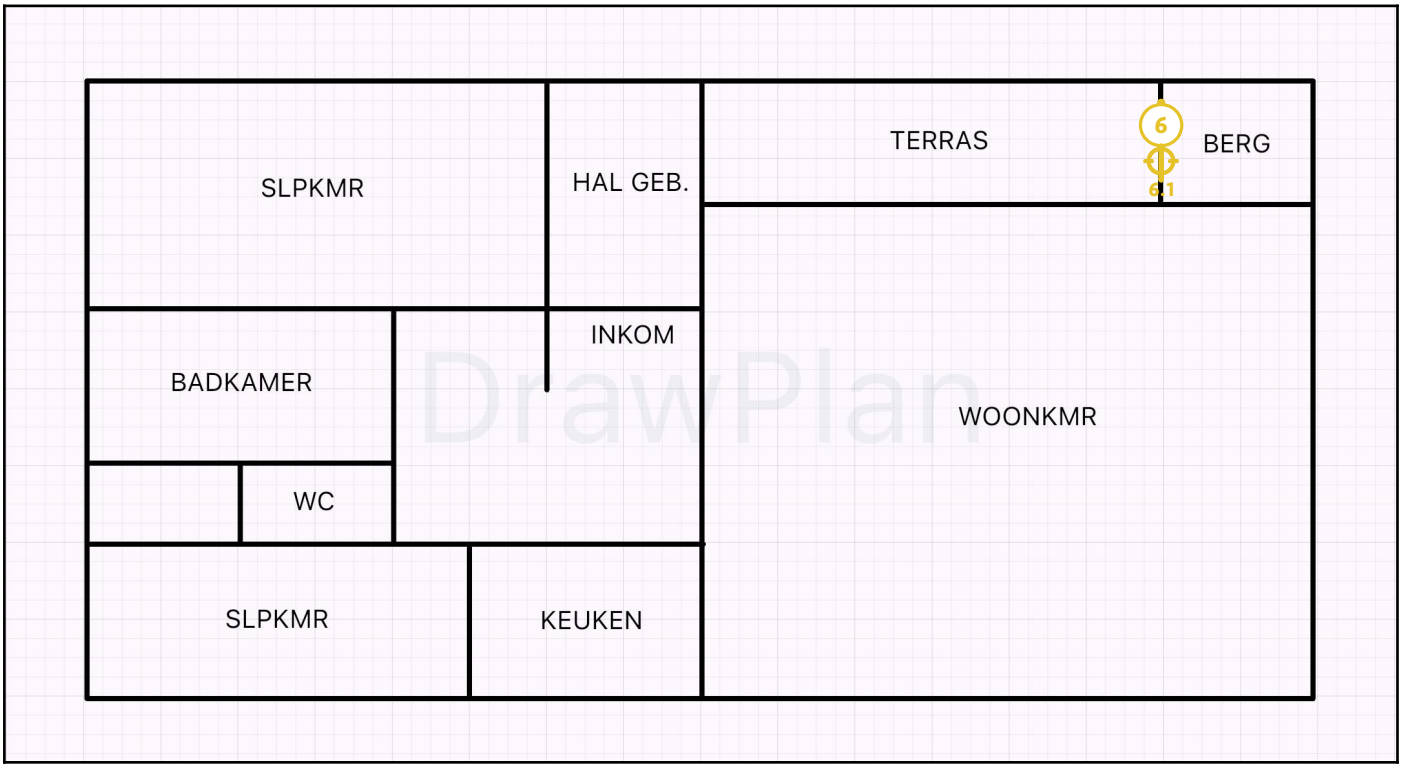
Plan 1.6: 1V - glasal deur

Beschrijving	Type	Actie
6. glasal paneel deur	Asbestmateriaal	Zorgvuldig beheren
6.1 Code: staal deur berging terras	Puntmonster	-

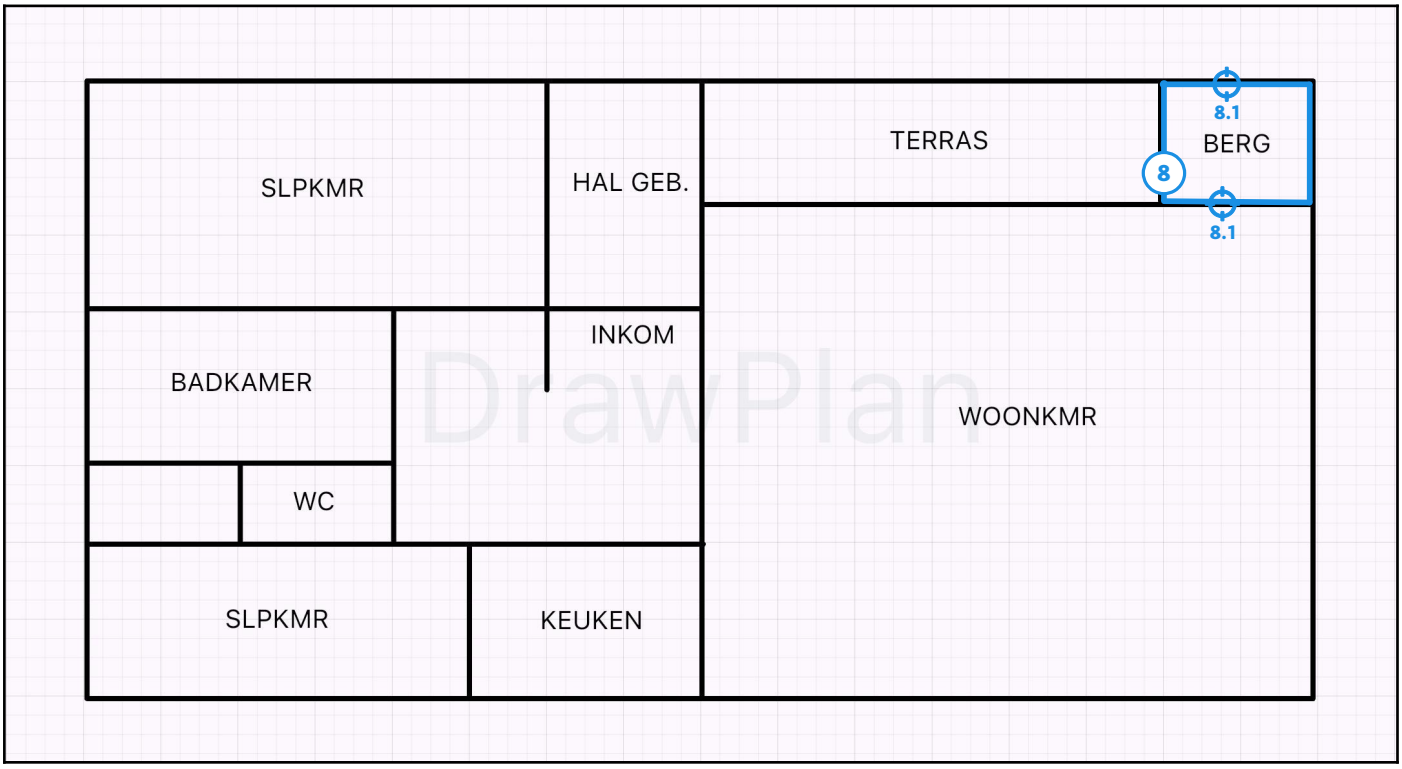
Plan 1.7: 1V - cementering berging

Beschrijving	Type	Actie
8. Cementering muur berging	Geen asbest	-
8.1 Code: staal cement muur berging terras	Mengmonster	-

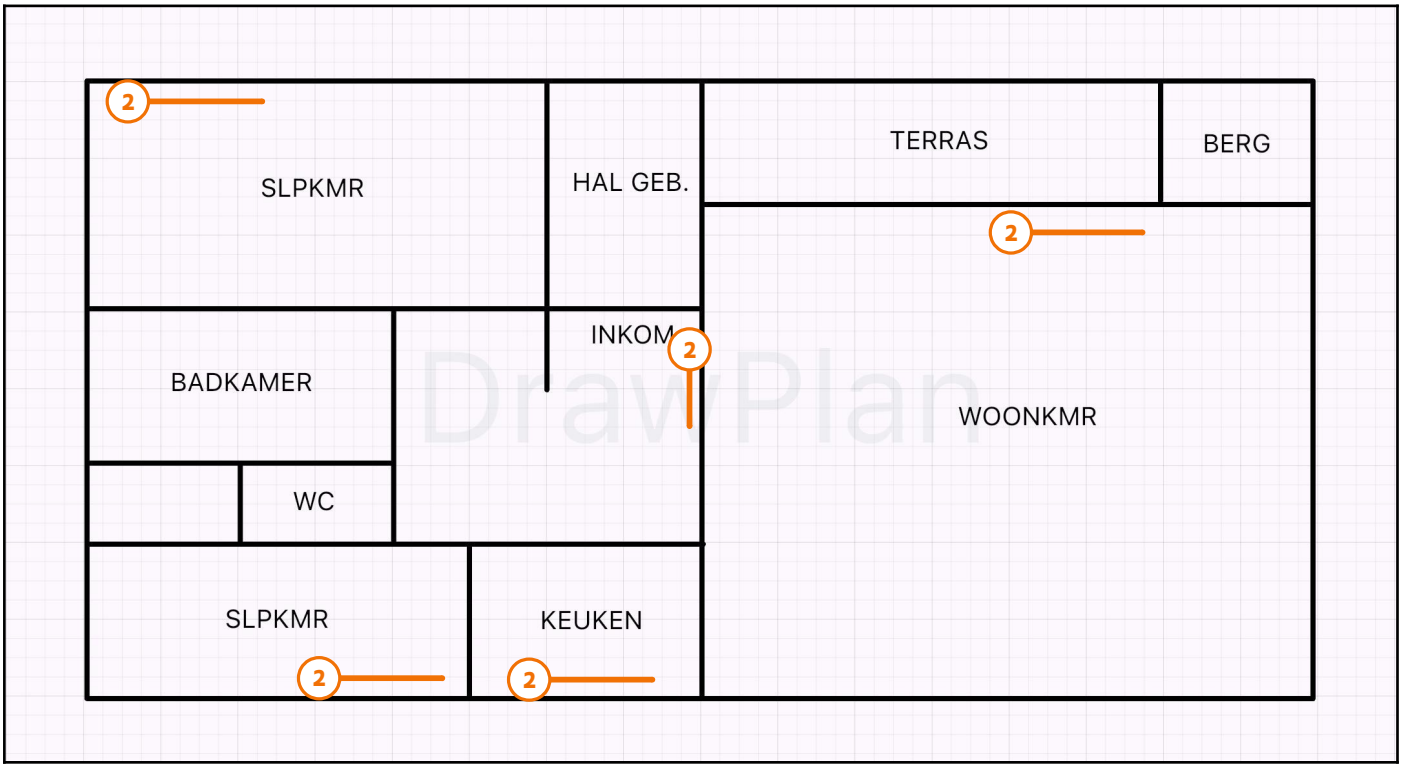
Plan 1.8: 1V - pakking radiator

Beschrijving	Type	Actie
2. Pakking radiator dop	Asbestmateriaal	Verwijderen

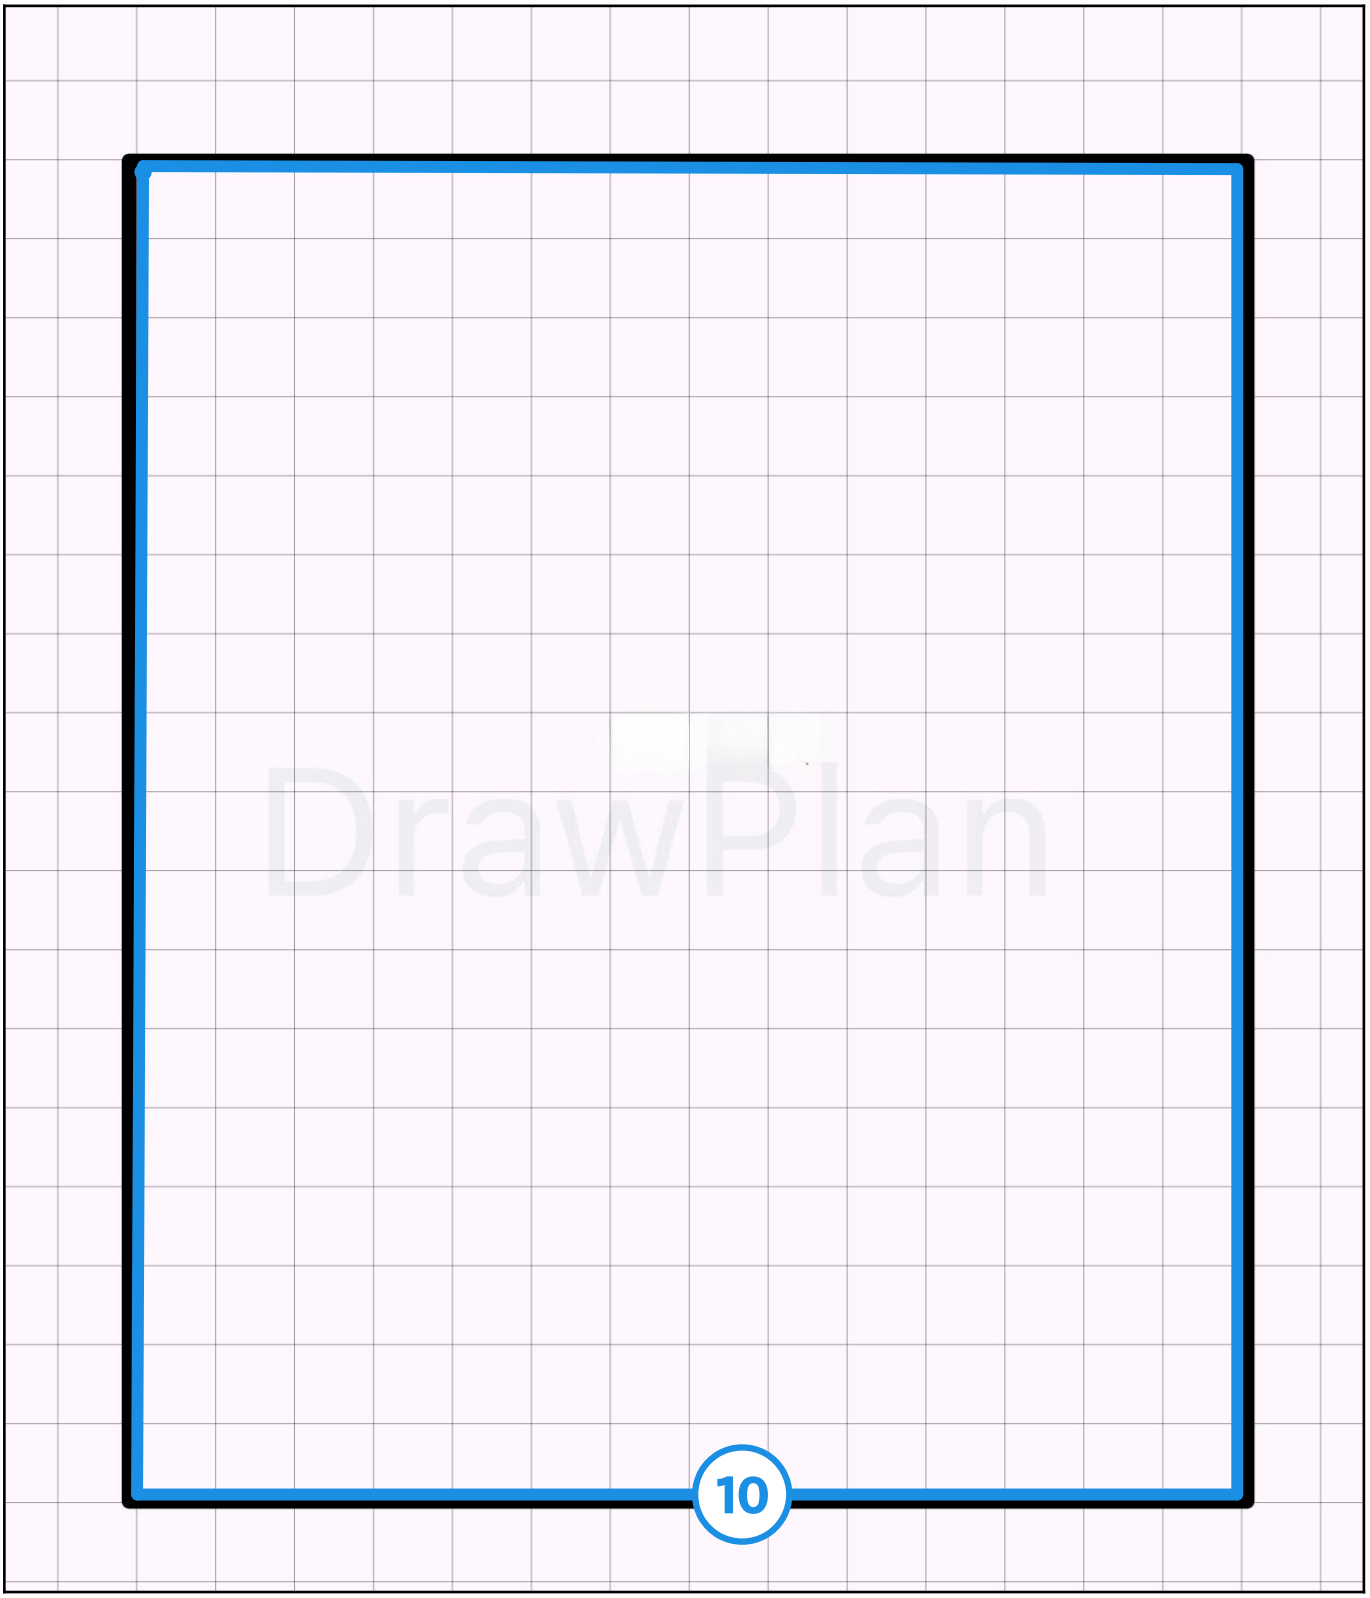
Plan 2.1: Kelder - cementering

10. Cementering muur kelder	Geen asbest	-

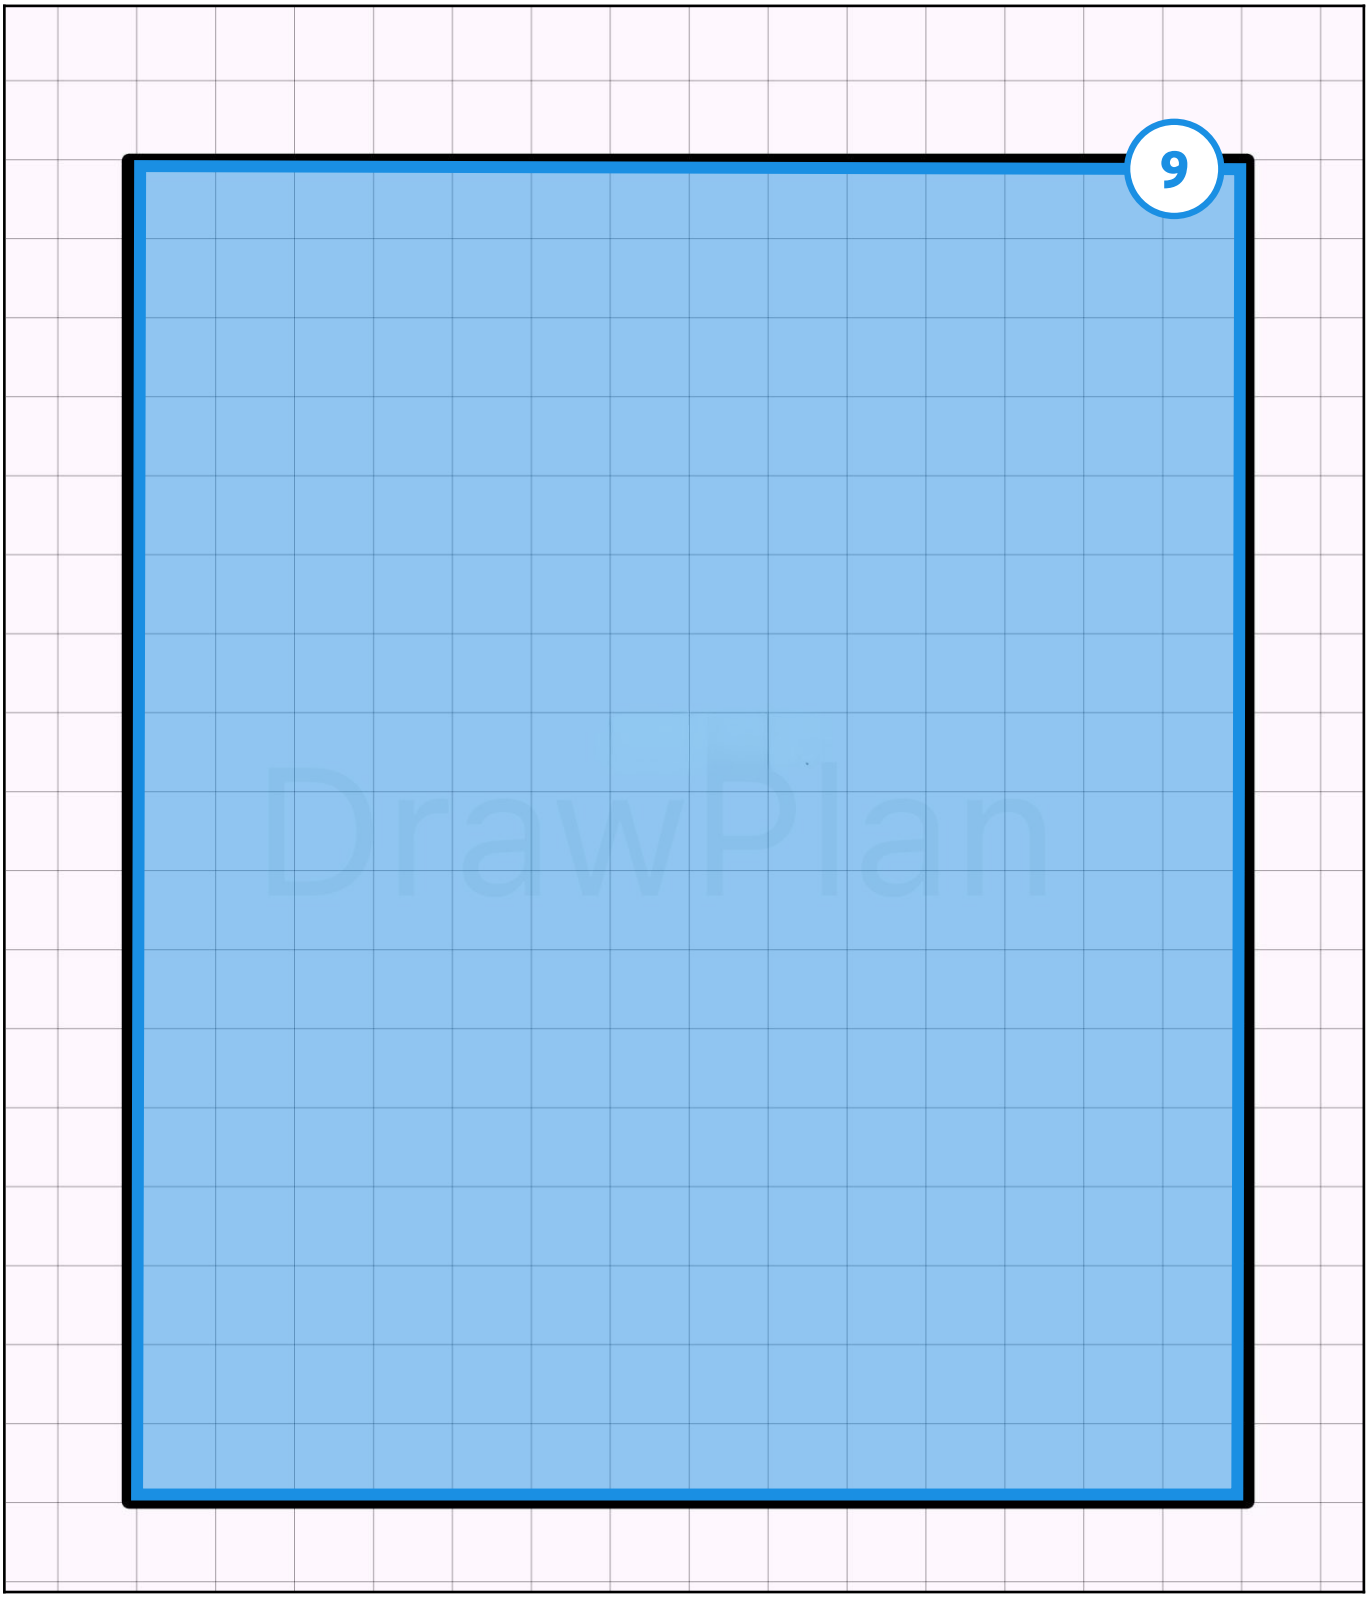
Plan 2.2: Kelder - pleisterwerk plafond

9. Pleisterwerk plafond kelder	Geen asbest	-

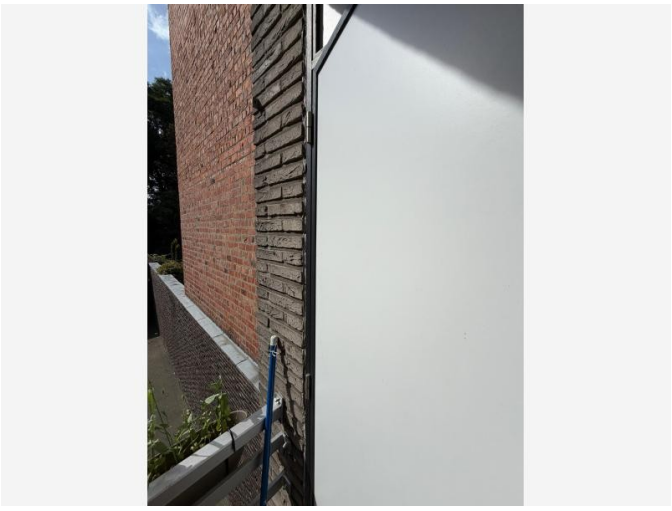
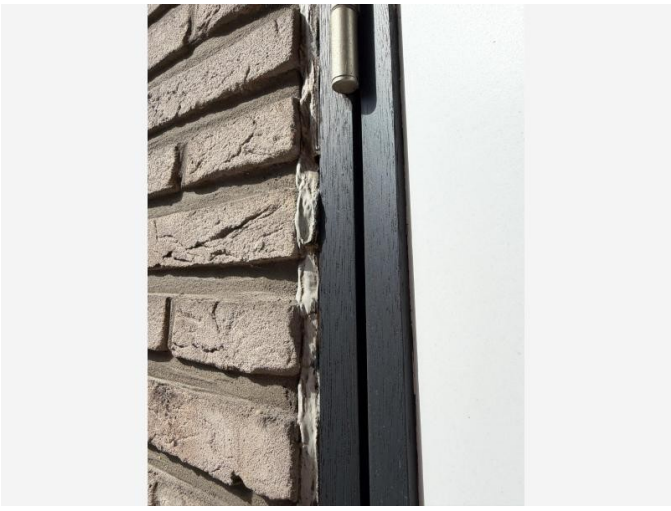
Fiche 1: Mastiek deur berging terras

Eindbeoordeling materiaalrisico	Verhoogd materiaalrisico en/of verhoogde kans op vezelvrijgave

Gebondenheid	Categorie 1: hechtgebonden in oorsprong
Asbestsoort (vezeltype)	Alleen chrysotiel aanwezig
Asbestconcentratie	Laag (< 50%)
Afschermingsgraad van het gehele materiaal	Geheel of deels vrij aan de buitenlucht, maar geen contact met binnenlucht
Toestand van het materiaal	Matig beschadigd, matig verweerd

#	Type	Referentie	Resultaat
1.1	Puntmonster	staal mastiek deur berg	Chrysotiel

- Zorg voor een veilig beheer. Vermijd het beschadigen van het asbestmateriaal. Controleer de toestand jaarlijks op wijzigingen.
- Verwijder dit asbestmateriaal zo snel mogelijk. Volg de toestand goed op.

- Eenvoudige handelingen: mag via doe-het-zelf of door werknemer(s) met opleidingsattest eenvoudige handelingen
  In zijn geheel verwijderen. Voor en tijdens verwijdering fixeren zodanig dat er geen vezelverspreiding is.

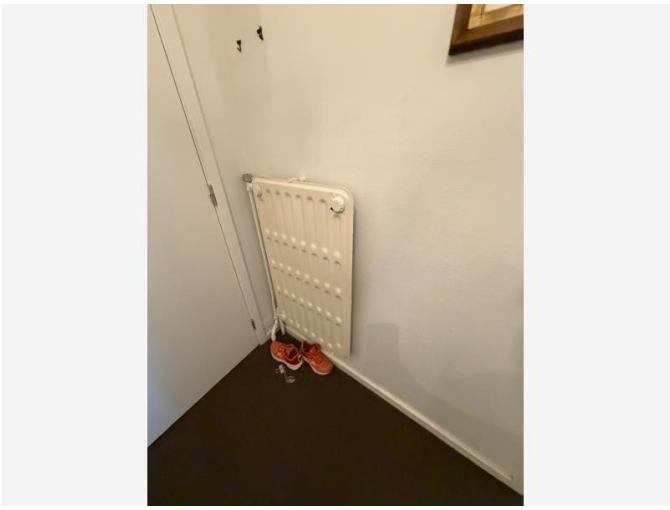
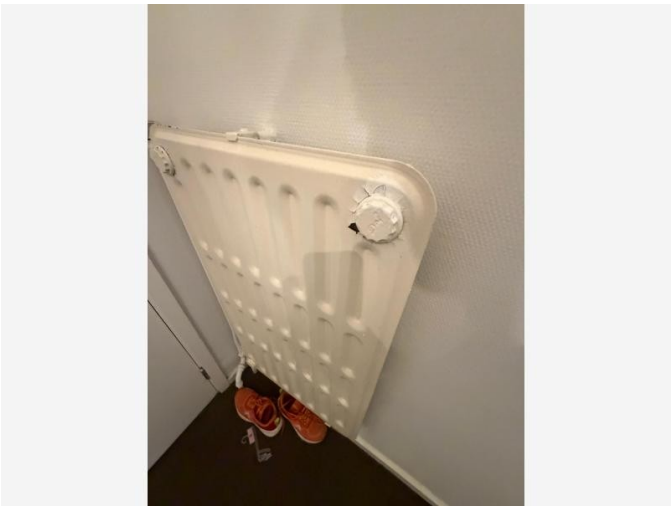
Fiche 2: Pakking radiator dop

Eindbeoordeling materiaalrisico	Verhoogd materiaalrisico en/of verhoogde kans op vezelvrijgave

Gebondenheid	Categorie 2: niet-hechtgebonden met matrix
Asbestsoort (vezeltype)	Alleen chrysotiel aanwezig
Asbestconcentratie	Hoog (>= 50%)
Afschermingsgraad van het gehele materiaal	Geheel of deels vrij aan binnenluchtstromen
Toestand van het materiaal	Onbeschadigd, niet verweerd

- Verwijder dit asbestmateriaal zo snel mogelijk. Volg de toestand goed op.
- Voer bijkomende staalname(s) uit.

- Eenvoudige handelingen: mag via doe-het-zelf of door werknemer(s) met opleidingsattest eenvoudige handelingen
  Pakkingmateriaal, zeker als het broos is, kan snel vezels loslaten → dus vaak verstandig om een professional in te schakelen.

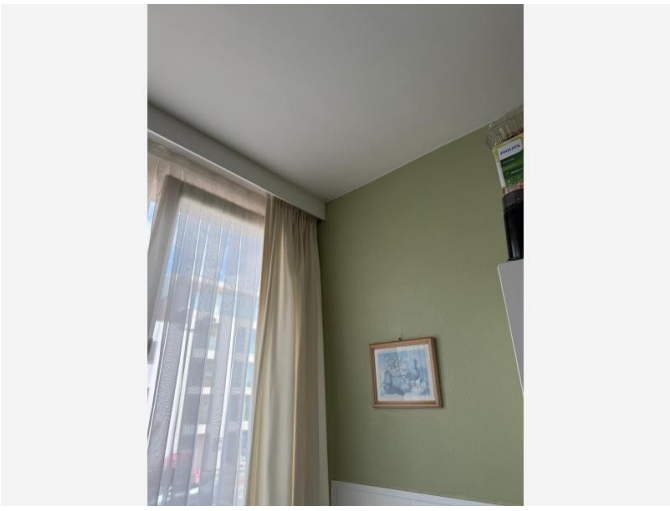
Fiche 3: Pleisterwerk plafond

Eindbeoordeling materiaalrisico	Verhoogd materiaalrisico en/of verhoogde kans op vezelvrijgave

Gebondenheid	Categorie 2: niet-hechtgebonden met matrix
Asbestsoort (vezeltype)	Alleen chrysotiel aanwezig
Asbestconcentratie	Laag (< 50%)
Afschermingsgraad van het gehele materiaal	Geheel of deels vrij aan binnenluchtstromen
Toestand van het materiaal	Licht beschadigd, licht verweerd. Intacte calciumsilicaatplaat of materiaal met categorie 3-gebondenheid

#	Type	Referentie	Resultaat
3.1	Mengmonster	staal pleisterwerk plafond	Chrysotiel

- Zorg voor een veilig beheer. Vermijd het beschadigen van het asbestmateriaal. Controleer de toestand jaarlijks op wijzigingen.
- Voer binnenluchtmetingen uit om actuele blootstellingsrisico's in de binnenlucht te monitoren.
- Voer bijkomende staalname(s) uit.

- Hermetische zone (erkend asbestverwijderaar)
  De verwijderingsmethode wordt door de erkende asbestverwijderaar bepaald op basis van een voorafgaande risicoanalyse en de concrete toestand en opbouw van het pleisterwerk. Hierbij dient de verspreiding van asbestvezels maximaal te worden beperkt.

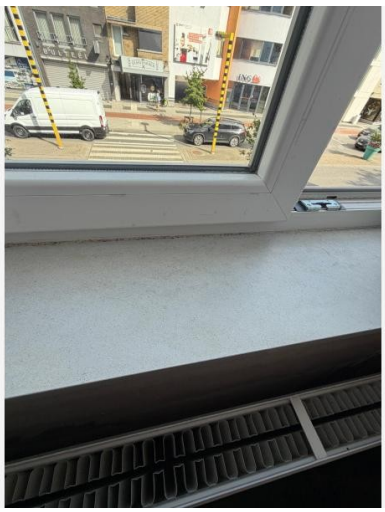
Fiche 5: Massal venstertablet (binnen)

Eindbeoordeling materiaalrisico	Laag materiaalrisico en/of verlaagde kans op vezelvrijgave

Gebondenheid	Categorie 1: hechtgebonden in oorsprong
Asbestsoort (vezeltype)	Alleen chrysotiel aanwezig
Asbestconcentratie	Laag (< 50%)
Afschermingsgraad van het gehele materiaal	Geheel of deels vrij aan binnenluchtstromen
Toestand van het materiaal	Licht beschadigd, licht verweerd. Intacte calciumsilicaatplaat of materiaal met categorie 3-gebondenheid

#	Type	Referentie	Resultaat
5.1	Puntmonster	staal massal vensterbank	Chrysotiel

- Zorg voor een veilig beheer. Vermijd het beschadigen van het asbestmateriaal. Controleer de toestand jaarlijks op wijzigingen.

- Eenvoudige handelingen: mag via doe-het-zelf of door werknemer(s) met opleidingsattest eenvoudige handelingen
  De tabletten kunnen voorzichtig losgebeiteld worden, extra bevochtigen om stof te voorkomen. Erna voorzichtig asbesthoudende tabletten 1 voor 1 en in hun geheel verwijderen. Niet gooien en geen stortkokers gebruiken.

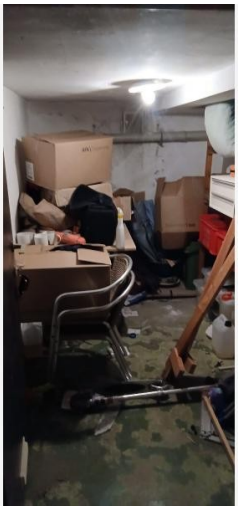
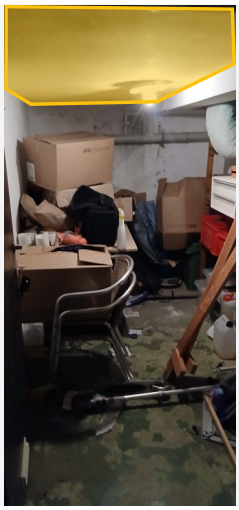
Fiche 9: Pleisterwerk plafond kelder

Geen asbest

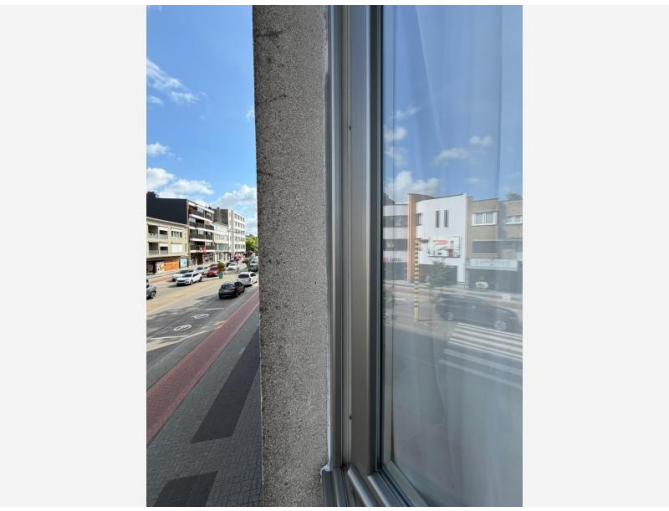
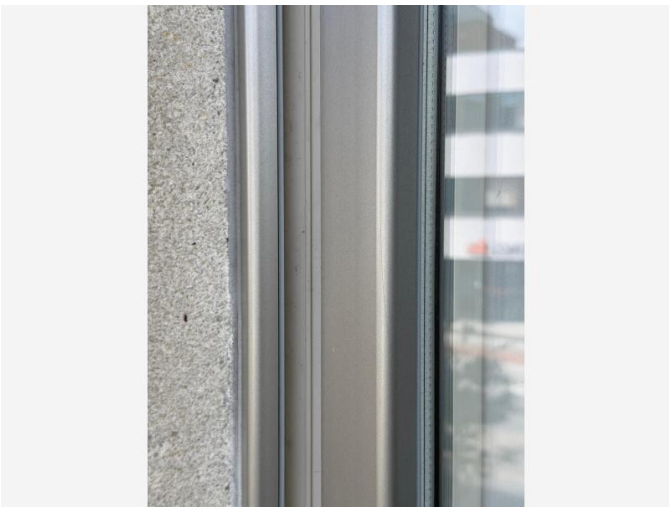
Beschrijving	Notitie	Terug te vinden op plannen
Fiche 11: Geen mastiek ramen	Aan al het schrijnwerk van de wooneenheid werd silicone vastgesteld. Dit tussen glas-kozijn en kozijn-metselwerk.	-
Fiche 12: Ketel	Ketel na 2001. (niet-verdacht)	-
