Asbestinventarisattest

Oude Zandstraat 17/003, 9120 Beveren-Kruibeke-Zwijndrecht

Attestnummer : **20260811-000059.001**
Uitgegeven op : **12.08.2026**
Geldig tot : **12.08.2036**

Niet-asbestveilig

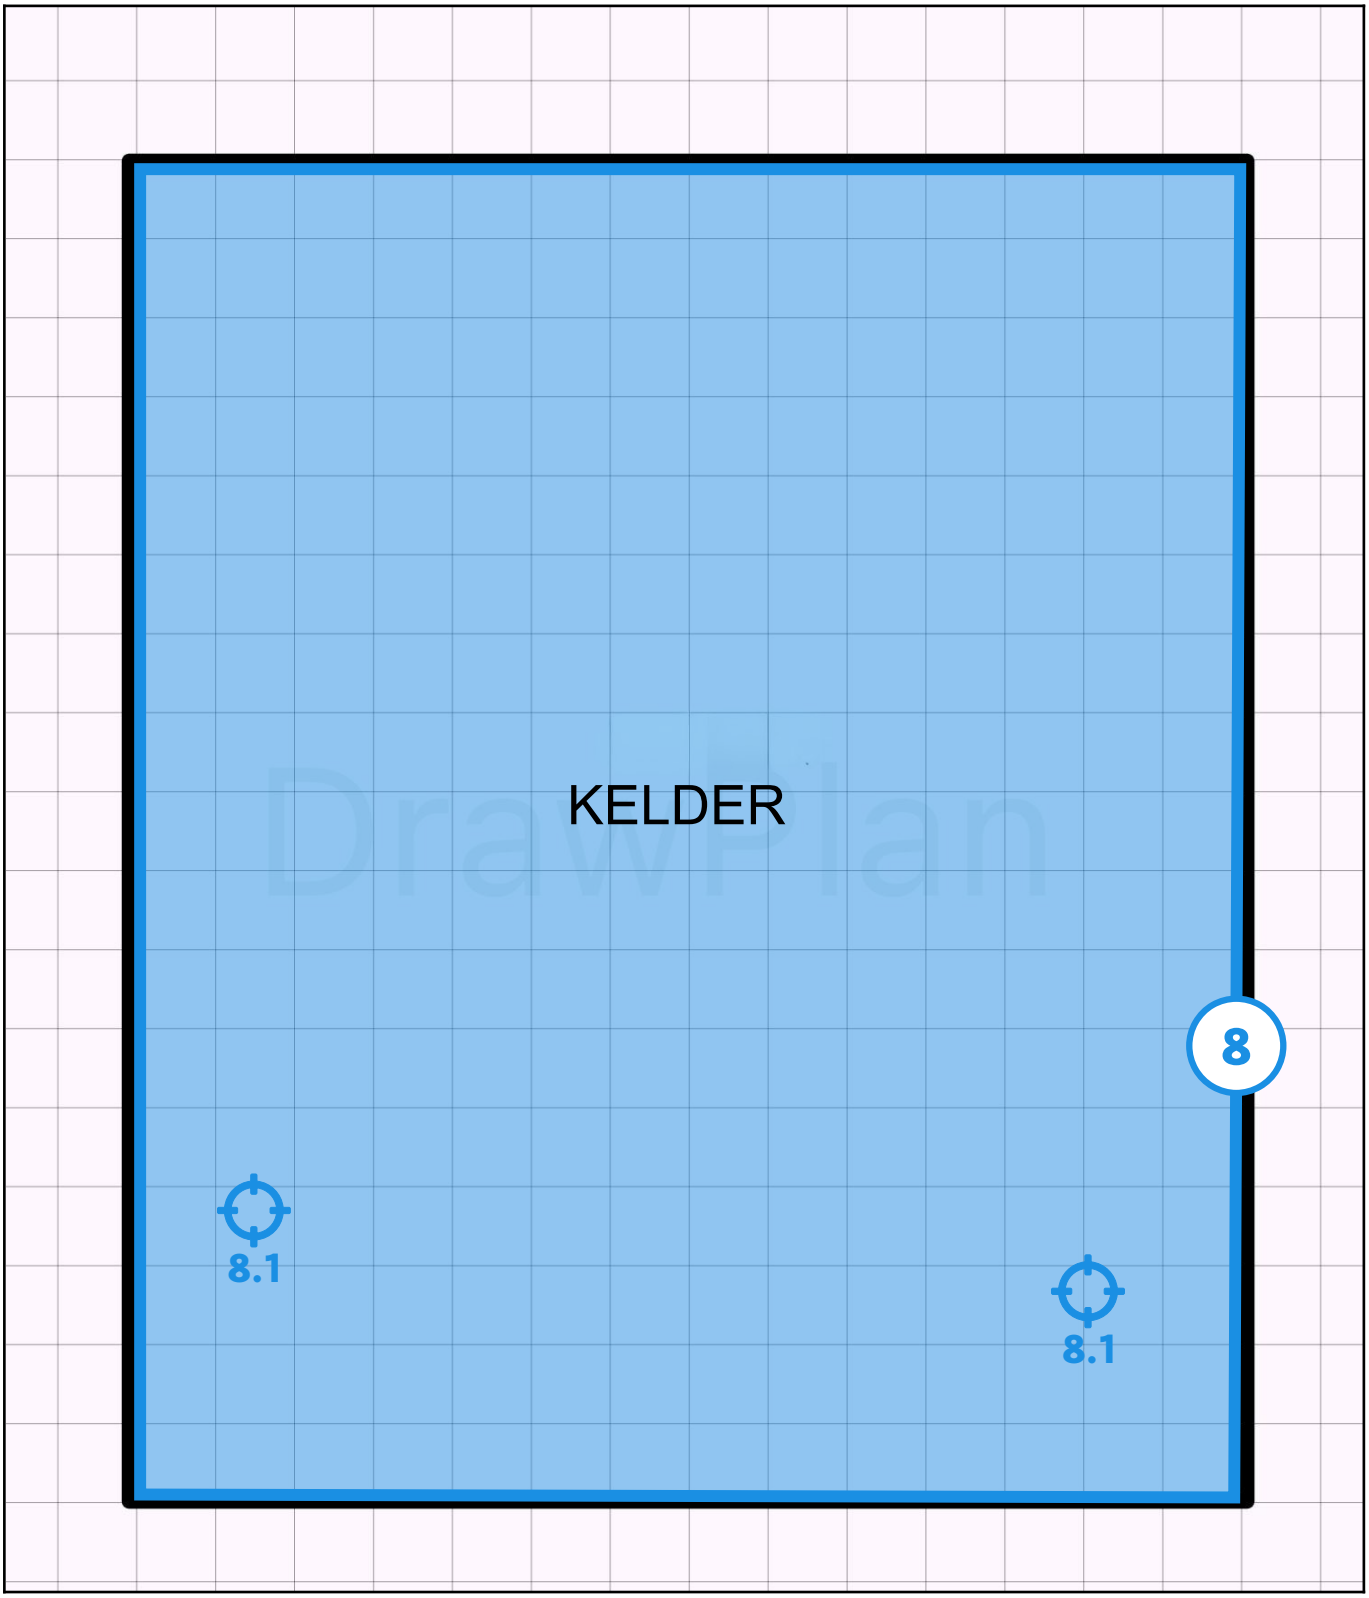
Plan 1.1: Kelder - pleisterwerk plafond

8. Pleisterwerk plafond kelder	Geen asbest	-
8.1 Code: staal pleisterwerk plafond kelder	Mengmonster	-

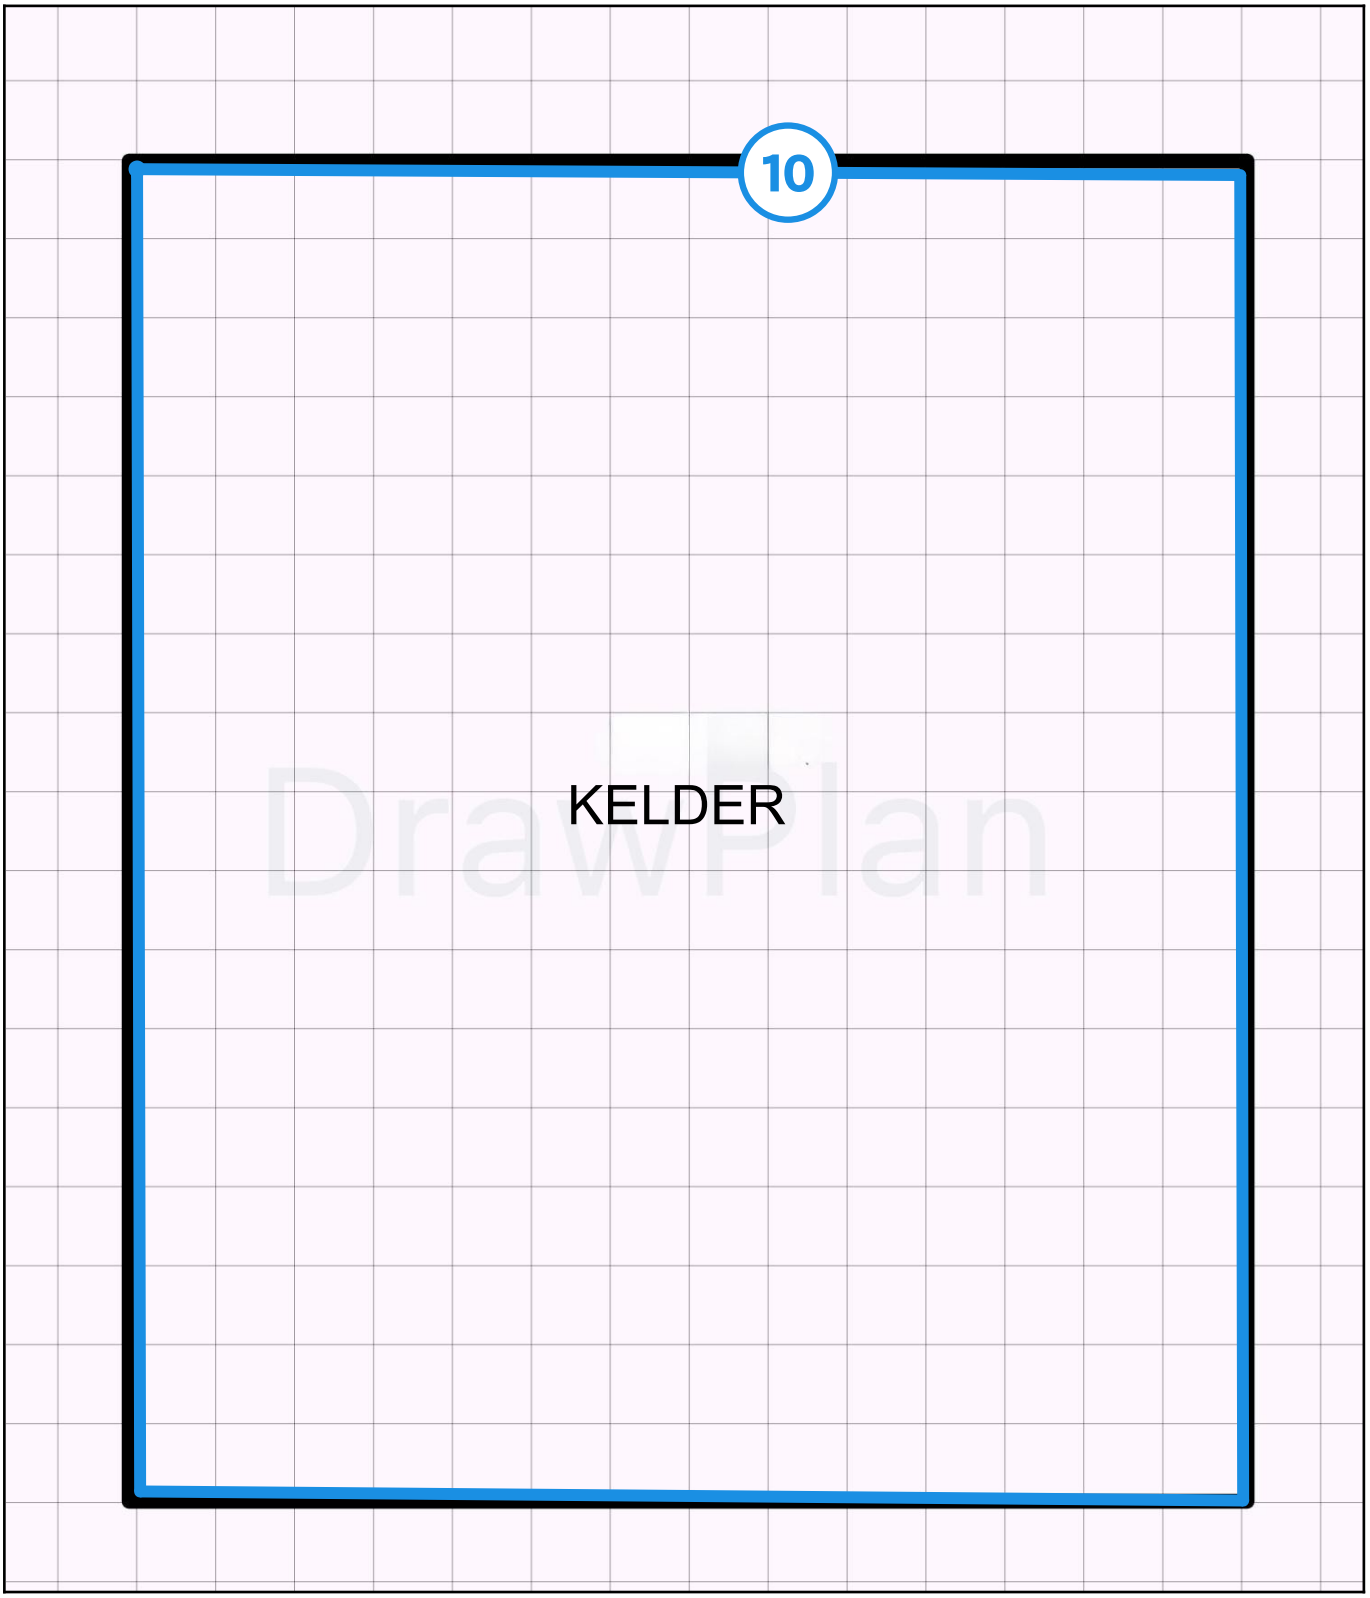
Plan 1.2: Kelder - cementering

10. Cementering muur kelder	Geen asbest	-

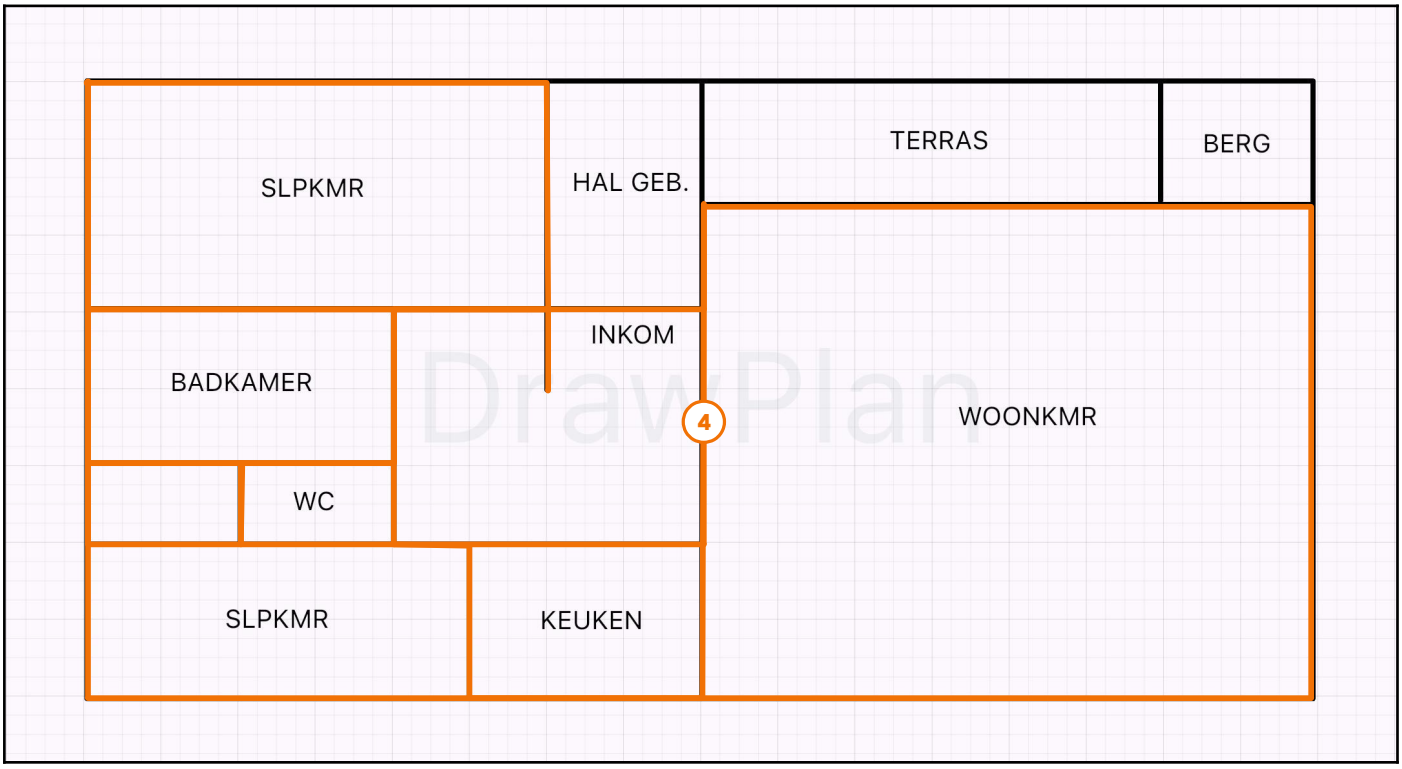
Plan 2.1: 2V - pleisterwerk muur

Beschrijving	Type	Actie
4. Pleisterwerk muur	Asbestmateriaal	Maatregelen nemen

Gebondenheid	Categorie 2: niet-hechtgebonden met matrix
Asbestsoort (vezeltype)	Alleen chrysotiel aanwezig
Asbestconcentratie	Laag (< 50%)
Afschermingsgraad van het gehele materiaal	Geheel of deels vrij aan binnenluchtstromen
Toestand van het materiaal	Licht beschadigd, licht verweerd. Intacte calciumsilicaatplaat of materiaal met categorie 3-gebondenheid

- Zorg voor een veilig beheer. Vermijd het beschadigen van het asbestmateriaal. Controleer de toestand jaarlijks op wijzigingen.
- Voer binnenluchtmetingen uit om actuele blootstellingsrisico's in de binnenlucht te monitoren.
- Voer bijkomende staalname(s) uit.

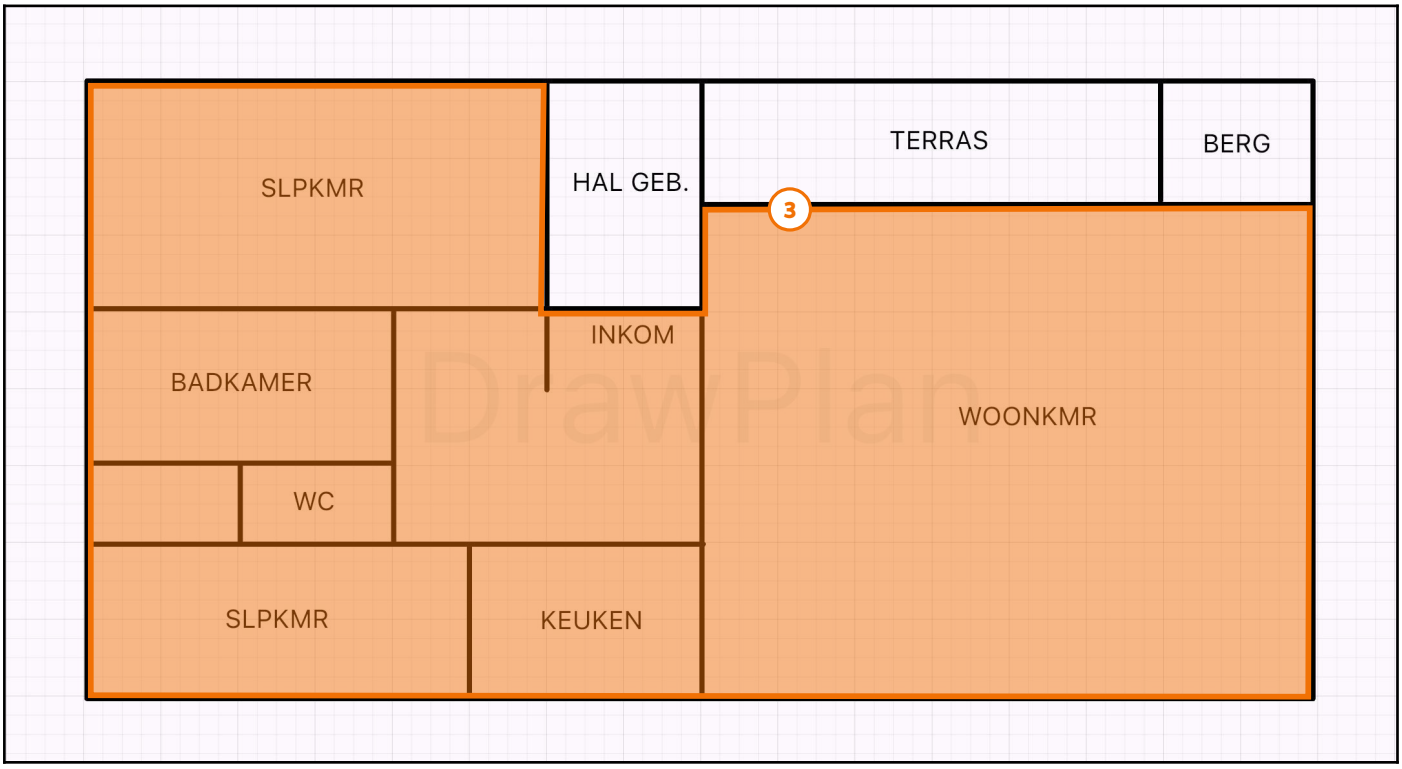
Plan 2.2: 2V - pleisterwerk plafond

Beschrijving	Type	Actie
3. Pleisterwerk plafond	Asbestmateriaal	Maatregelen nemen

Gebondenheid	Categorie 2: niet-hechtgebonden met matrix
Asbestsoort (vezeltype)	Alleen chrysotiel aanwezig
Asbestconcentratie	Laag (< 50%)
Afschermingsgraad van het gehele materiaal	Geheel of deels vrij aan binnenluchtstromen
Toestand van het materiaal	Licht beschadigd, licht verweerd. Intacte calciumsilicaatplaat of materiaal met categorie 3-gebondenheid

- Zorg voor een veilig beheer. Vermijd het beschadigen van het asbestmateriaal. Controleer de toestand jaarlijks op wijzigingen.
- Voer binnenluchtmetingen uit om actuele blootstellingsrisico's in de binnenlucht te monitoren.
- Voer bijkomende staalname(s) uit.

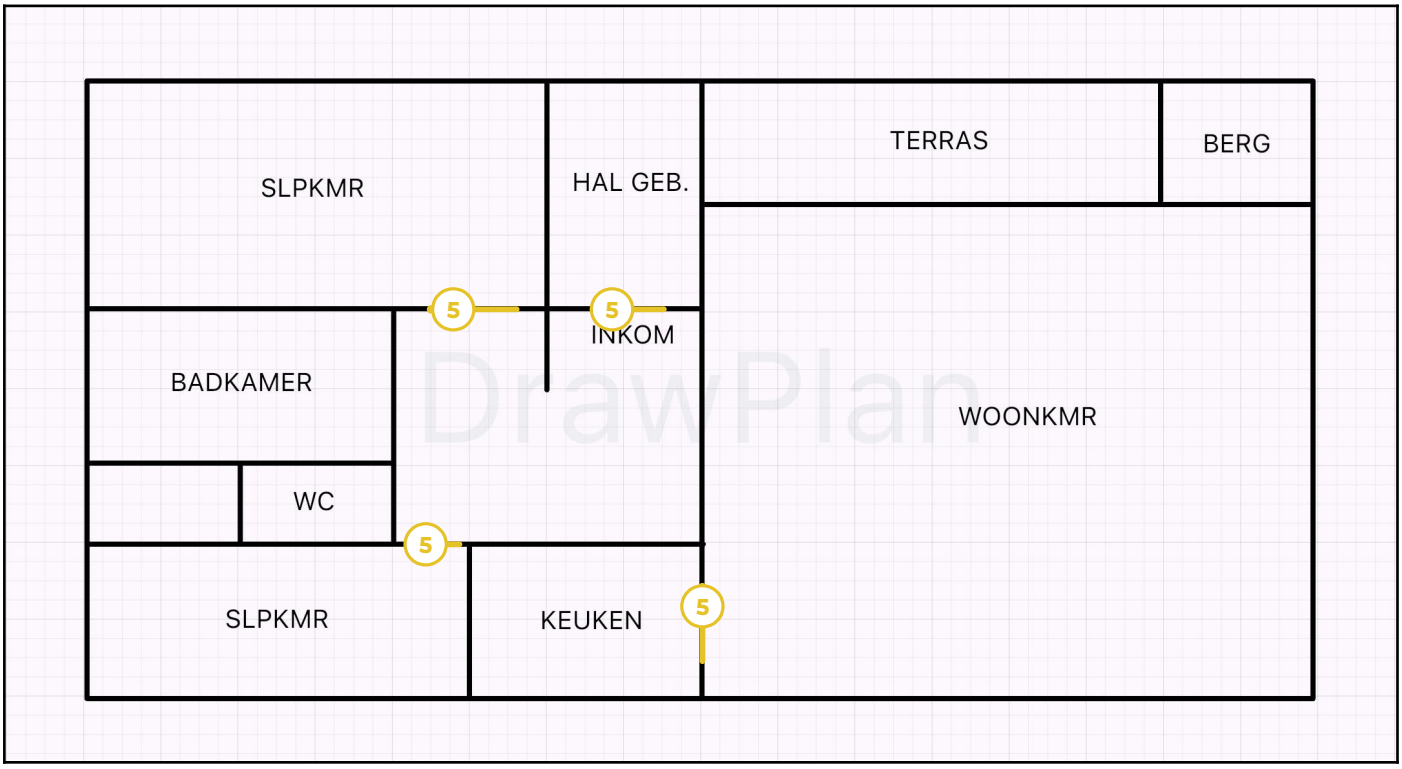
Plan 2.3: 2V - massal deurdorpels

Beschrijving	Type	Actie
5. Massal deurdorpel	Asbestmateriaal	Zorgvuldig beheren

Gebondenheid	Categorie 1: hechtgebonden in oorsprong
Asbestsoort (vezeltype)	Alleen chrysotiel aanwezig
Asbestconcentratie	Laag (< 50%)
Afschermingsgraad van het gehele materiaal	Geheel of deels vrij aan binnenluchtstromen
Toestand van het materiaal	Licht beschadigd, licht verweerd. Intacte calciumsilicaatplaat of materiaal met categorie 3-gebondenheid

- Zorg voor een veilig beheer. Vermijd het beschadigen van het asbestmateriaal. Controleer de toestand jaarlijks op wijzigingen.
- Voer bijkomende staalname(s) uit.

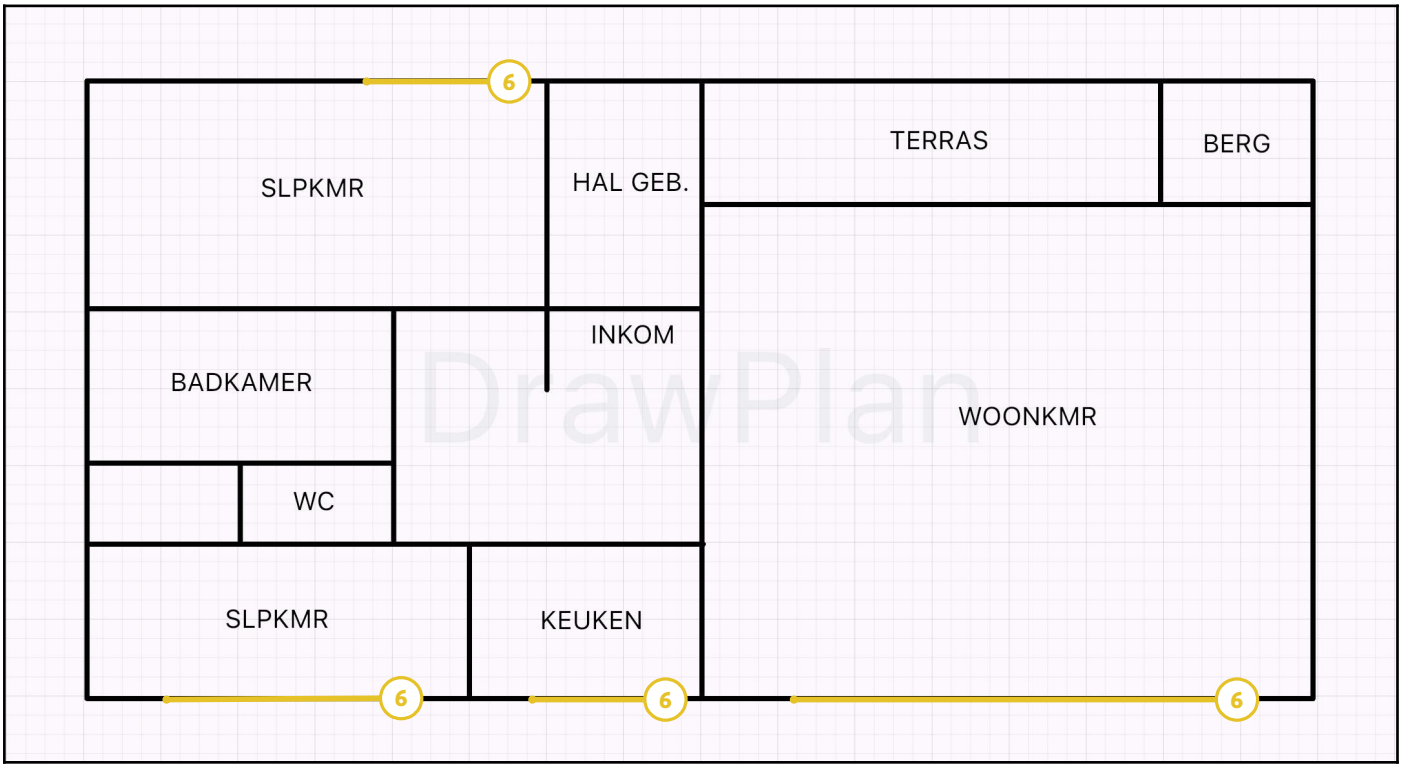
Plan 2.4: 2V - massal vensterbank

Beschrijving	Type	Actie
6. Massal venstertablet (binnen)	Asbestmateriaal	Zorgvuldig beheren

- Zorg voor een veilig beheer. Vermijd het beschadigen van het asbestmateriaal. Controleer de toestand jaarlijks op wijzigingen.
- Voer bijkomende staalname(s) uit.

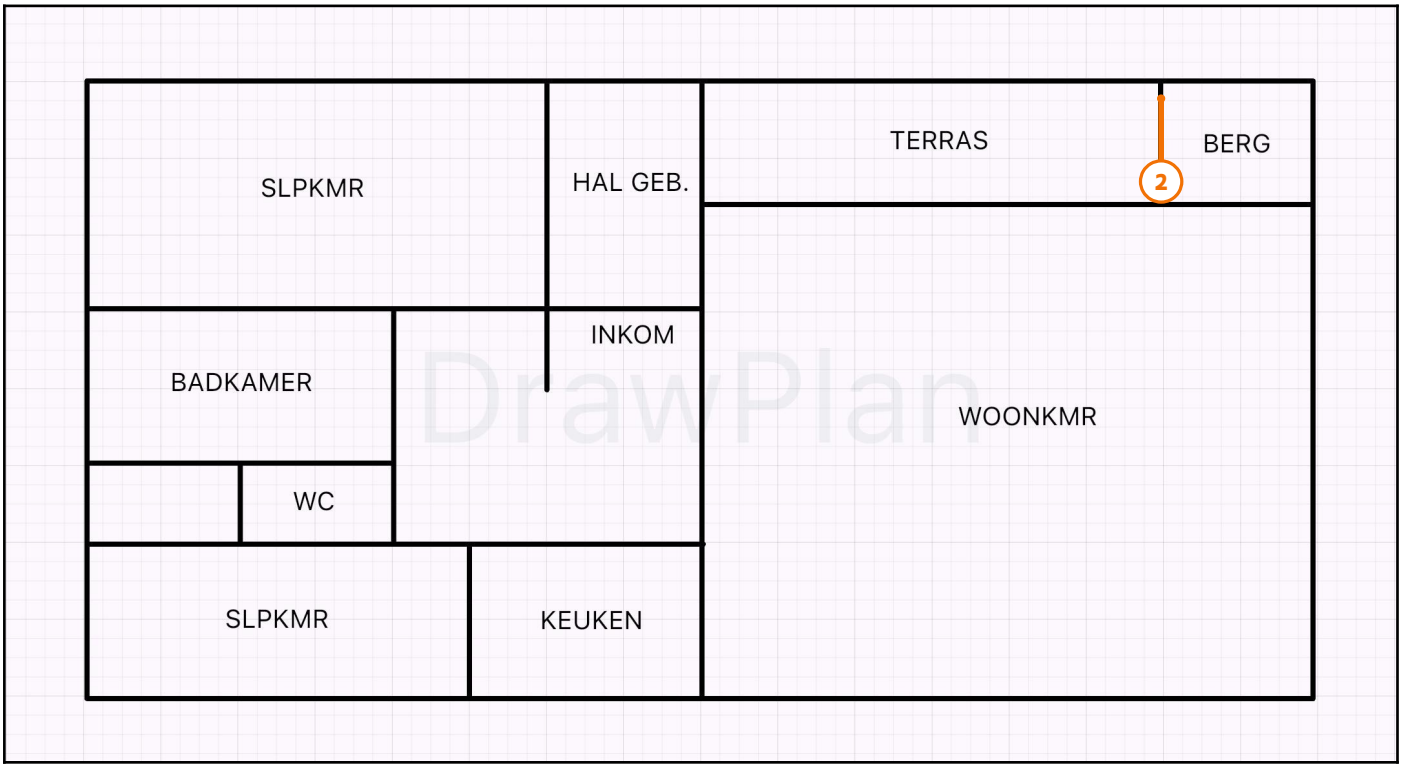
Plan 2.5: 2V - mastiek deur berging

Beschrijving	Type	Actie
2. Mastiek deur berging terras	Asbestmateriaal	Verwijderen

Gebondenheid	Categorie 1: hechtgebonden in oorsprong
Asbestsoort (vezeltype)	Alleen chrysotiel aanwezig
Asbestconcentratie	Laag (< 50%)
Afschermingsgraad van het gehele materiaal	Geheel of deels vrij aan de buitenlucht, maar geen contact met binnenlucht
Toestand van het materiaal	Matig beschadigd, matig verweerd

- Zorg voor een veilig beheer. Vermijd het beschadigen van het asbestmateriaal. Controleer de toestand jaarlijks op wijzigingen.
- Verwijder dit asbestmateriaal zo snel mogelijk. Volg de toestand goed op.
- Voer bijkomende staalname(s) uit.

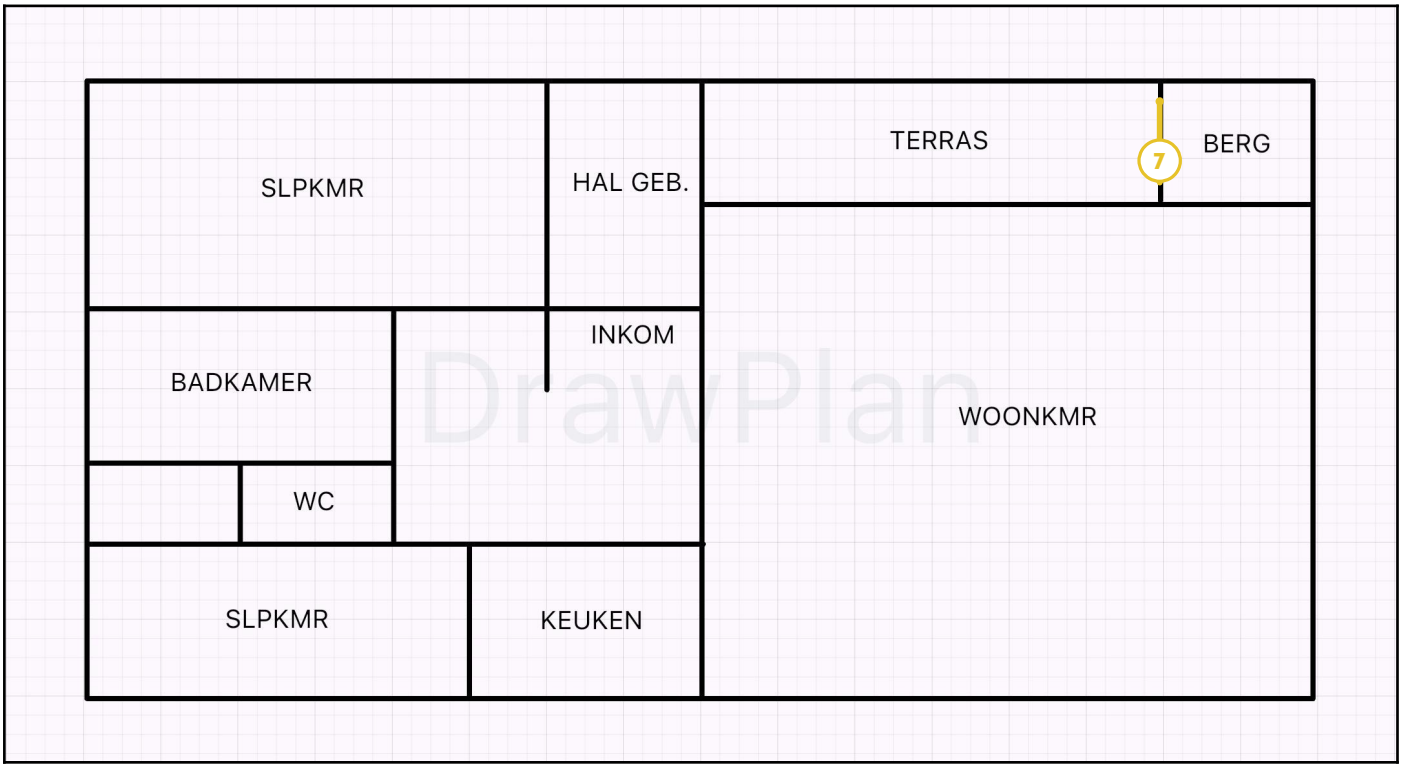
Plan 2.6: 2V - glasal paneel

Beschrijving	Type	Actie
7. Glasal paneel deur	Asbestmateriaal	Zorgvuldig beheren

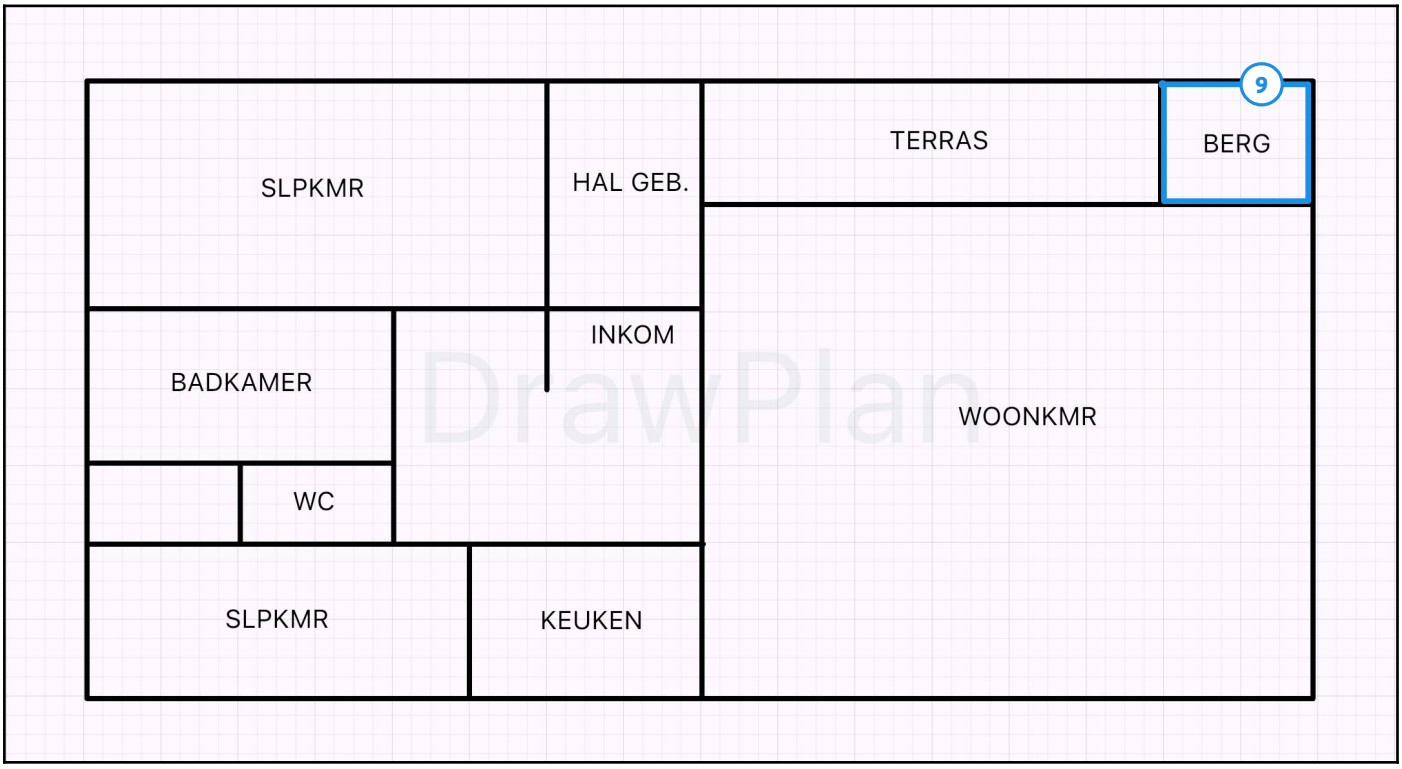
Plan 2.7: 2V - cementering berg

Beschrijving	Type	Actie
9. Cementering muur berging	Geen asbest	-

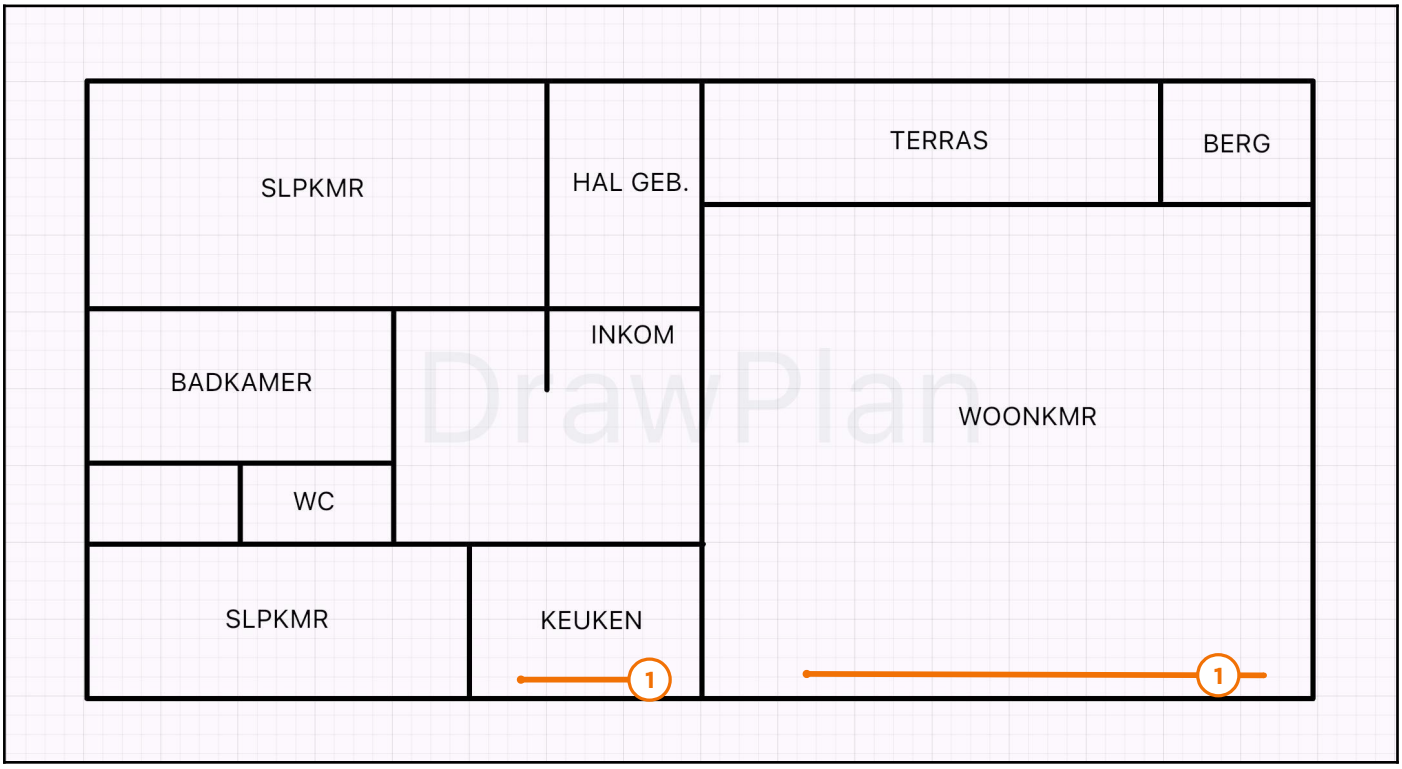
Plan 2.8: 2V - pakking radiator

Beschrijving	Type	Actie
1. Pakking radiator dop	Asbestmateriaal	Verwijderen

Gebondenheid	Categorie 2: niet-hechtgebonden met matrix
Asbestsoort (vezeltype)	Alleen chrysotiel aanwezig
Asbestconcentratie	Hoog (>= 50%)
Afschermingsgraad van het gehele materiaal	Geheel of deels vrij aan binnenluchtstromen
Toestand van het materiaal	Onbeschadigd, niet verweerd

- Verwijder dit asbestmateriaal zo snel mogelijk. Volg de toestand goed op.
- Voer bijkomende staalname(s) uit.

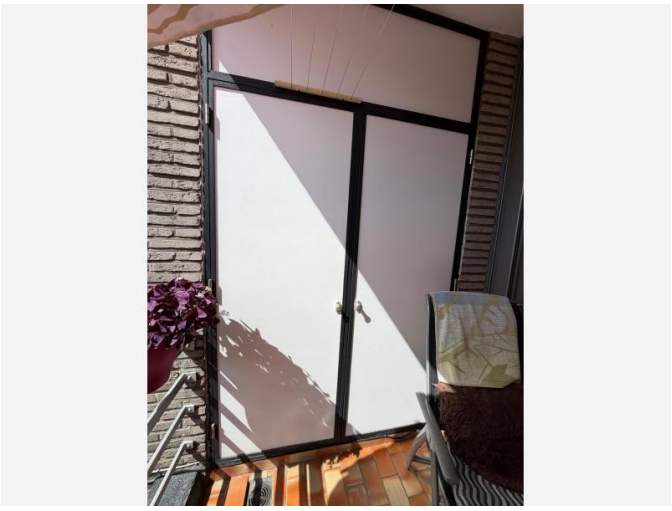
Fiche 2: Mastiek deur berging terras

Eindbeoordeling materiaalrisico	Verhoogd materiaalrisico en/of verhoogde kans op vezelvrijgave

- Eenvoudige handelingen: mag via doe-het-zelf of door werknemer(s) met opleidingsattest eenvoudige handelingen
  In zijn geheel verwijderen. Voor en tijdens verwijdering fixeren zodanig dat er geen vezelverspreiding is.

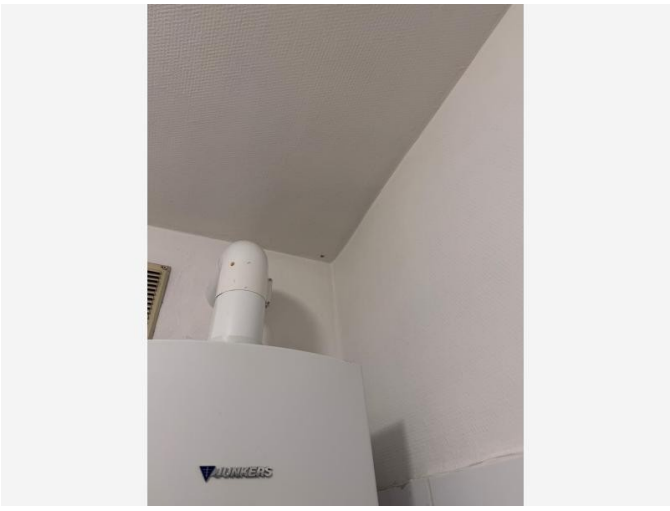
Fiche 3: Pleisterwerk plafond

Eindbeoordeling materiaalrisico	Verhoogd materiaalrisico en/of verhoogde kans op vezelvrijgave

- Hermetische zone (erkend asbestverwijderaar)
  De verwijderingsmethode wordt door de erkende asbestverwijderaar bepaald op basis van een voorafgaande risicoanalyse en de concrete toestand en opbouw van het pleisterwerk. Hierbij dient de verspreiding van asbestvezels maximaal te worden beperkt.

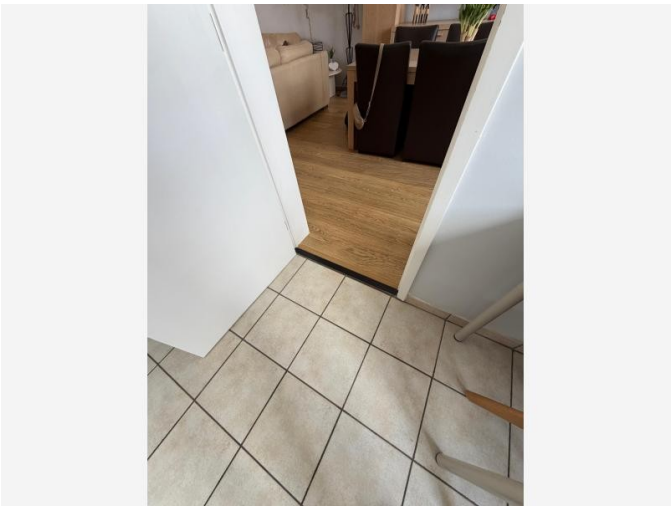
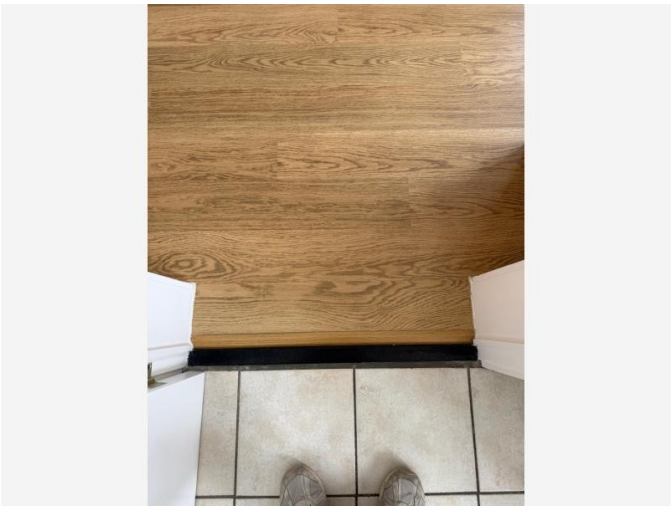
Fiche 5: Massal deurdorpel

Eindbeoordeling materiaalrisico	Laag materiaalrisico en/of verlaagde kans op vezelvrijgave

- Eenvoudige handelingen: mag via doe-het-zelf of door werknemer(s) met opleidingsattest eenvoudige handelingen
  De deurdorpels kunnen voorzichtig losgebeiteld worden, extra bevochtigen om stof te voorkomen. Erna voorzichtig asbesthoudende deurdorpels 1 voor 1 en in hun geheel verwijderen. Niet gooien en geen stortkokers gebruiken.

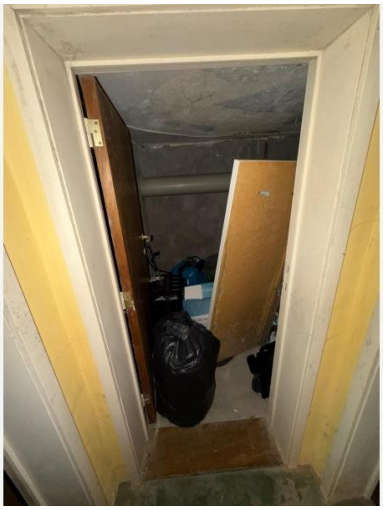
Fiche 8: Pleisterwerk plafond kelder

Geen asbest

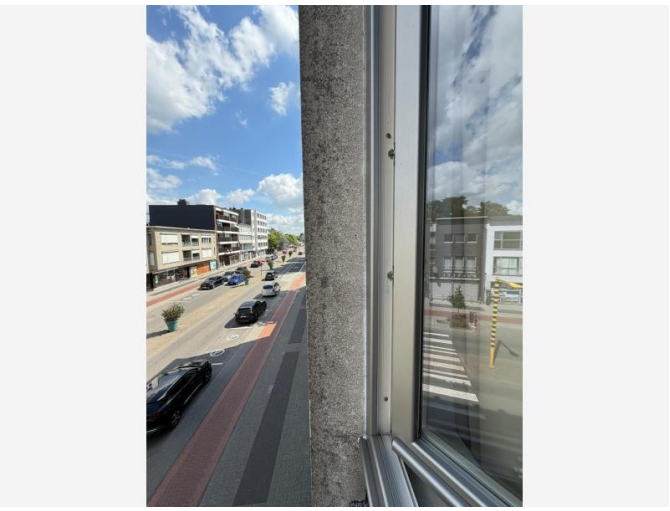
Beschrijving	Notitie	Terug te vinden op plannen
Fiche 11: Geen mastiek ramen	Aan al het schrijnwerk van de wooneenheid werd silicone vastgesteld. Dit tussen glas-kozijn en kozijn-metselwerk.	-
Fiche 12: Ketel	Ketel na 2001. (niet-verdacht)	-
