Asbestinventarisattest

Vlotstraat 22, 2520 Ranst

Attestnummer : **20260817-000364.000**
Uitgegeven op : **17.08.2026**
Geldig tot : **17.08.2036**

Asbestveilig (maar niet asbestvrij)

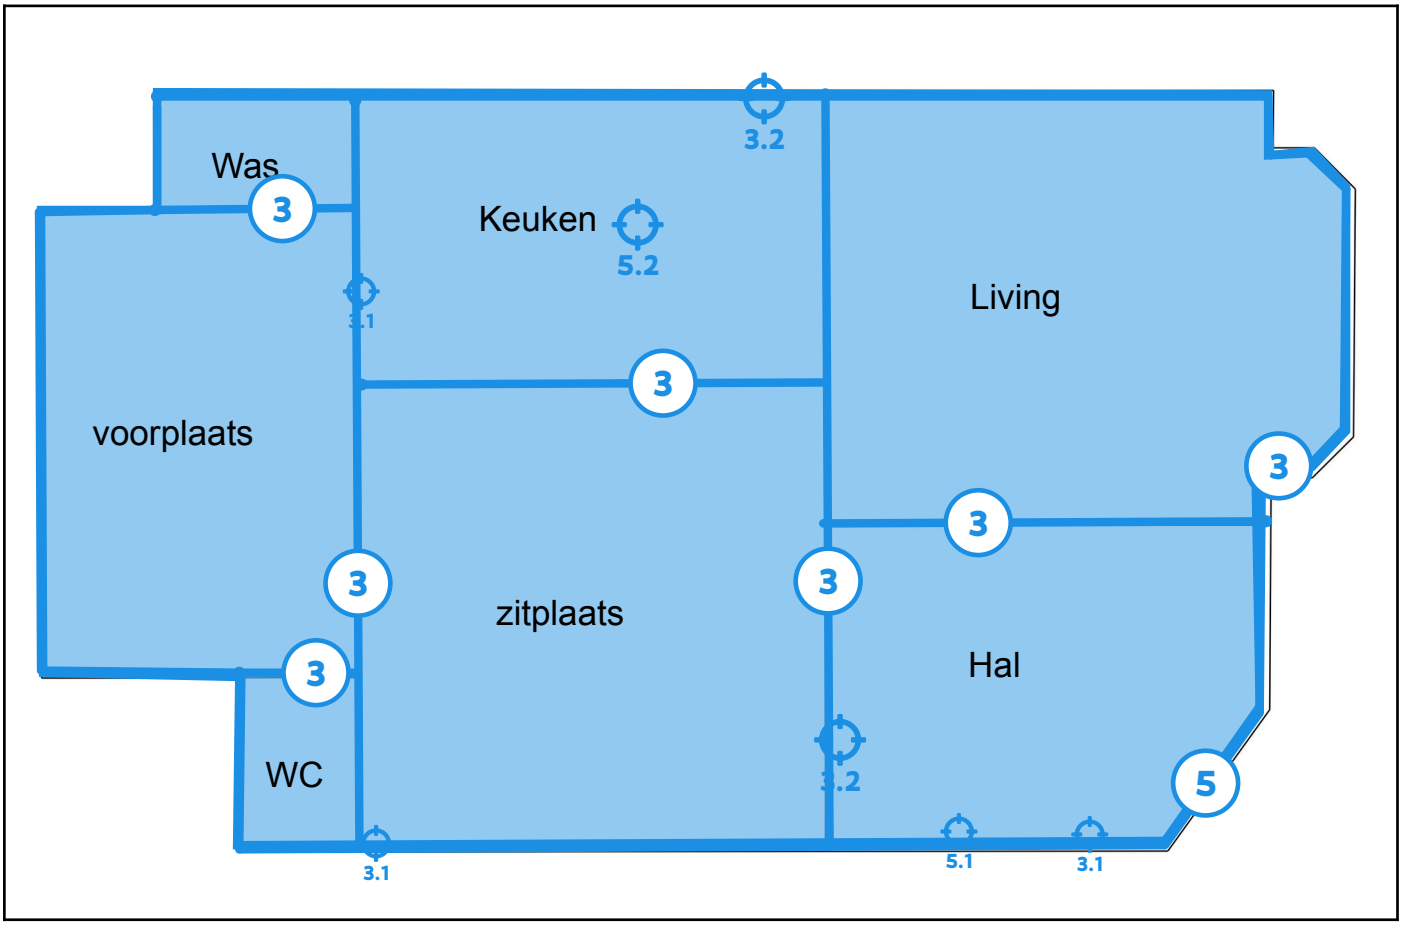
Plan 1.1: gelijkvloers

Beschrijving	Type	Actie
3. Pleisterwerk wanden	Geen asbest	-
3.1 Code: 56.2.	Mengmonster	-
3.2 Code: DLM01	Mengmonster	-
5. Pleisterwerk plafond	Geen asbest	-
5.1 Code: 52.3.	Puntmonster	-
5.2 Code: DLM02	Puntmonster	-

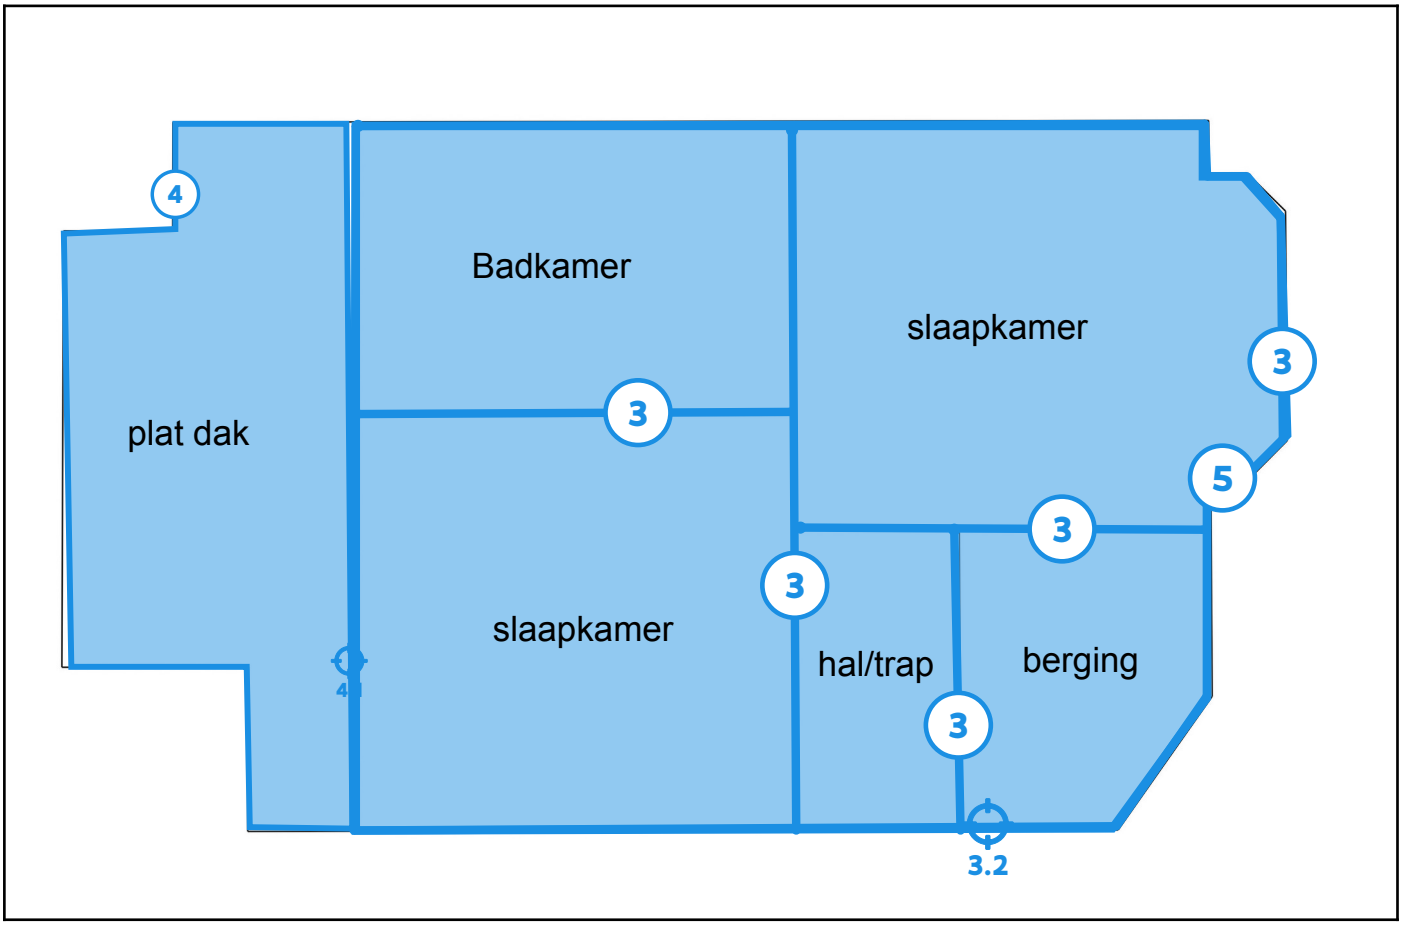
Plan 1.2: Verdieping

Beschrijving	Type	Actie
3. Pleisterwerk wanden	Geen asbest	-
3.2 Code: DLM01	Mengmonster	-
4. dakbedekking van de veranda en keuken	Geen asbest	-
4.1 Code: 56.1.	Puntmonster	-
5. Pleisterwerk plafond	Geen asbest	-

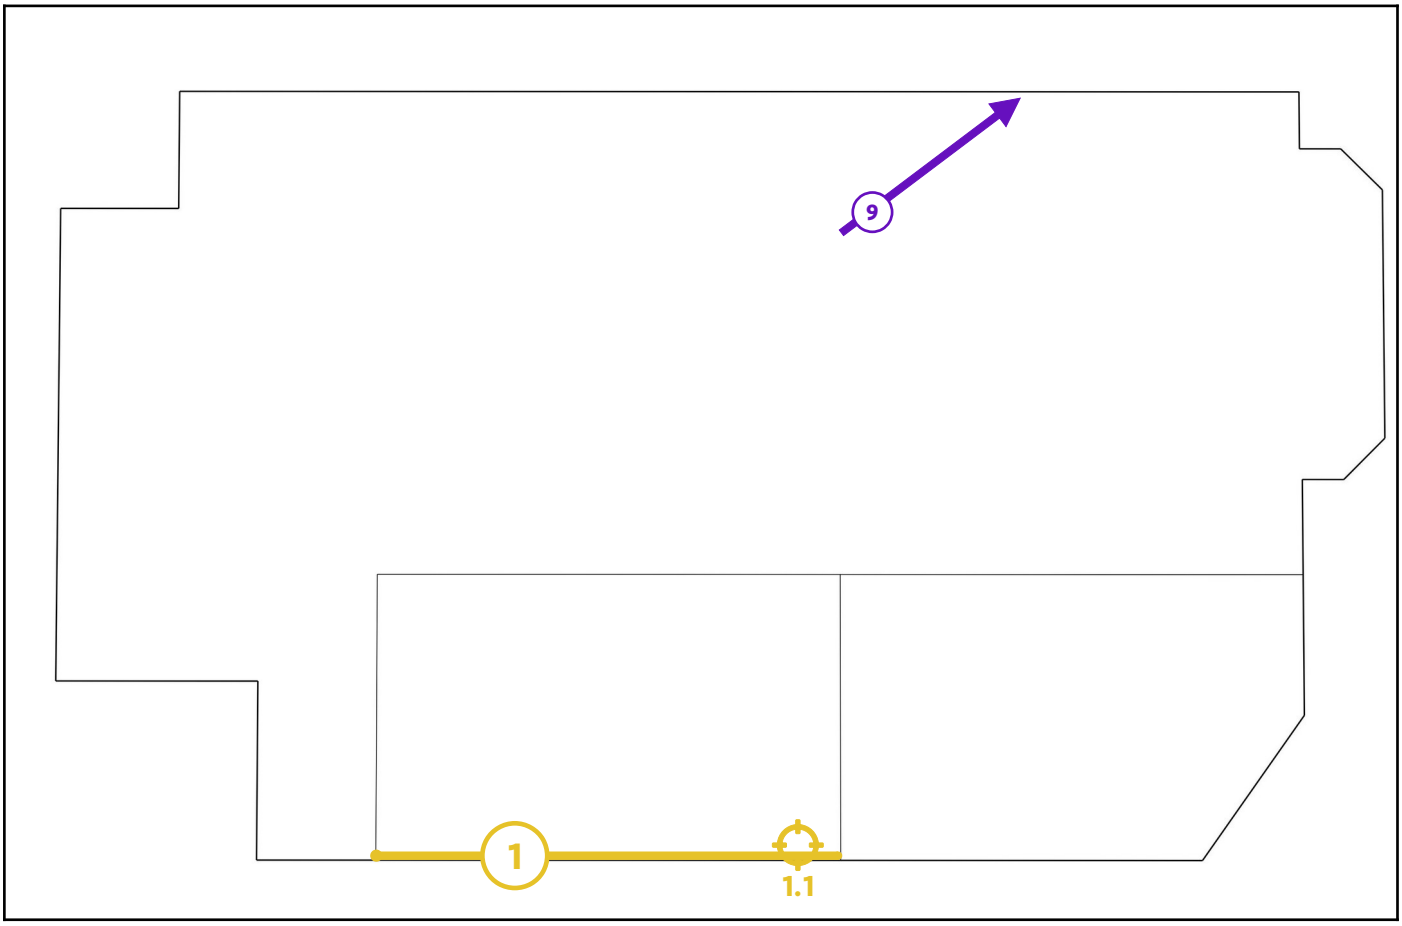
Plan 1.3: Kelder

Beschrijving	Type	Actie
1. cementplaat kelder	Asbestmateriaal	Zorgvuldig beheren
1.1 Code: DLM03	Puntmonster	-
9. materiaal aan de stookketel	Overige ruimte of materiaal	-

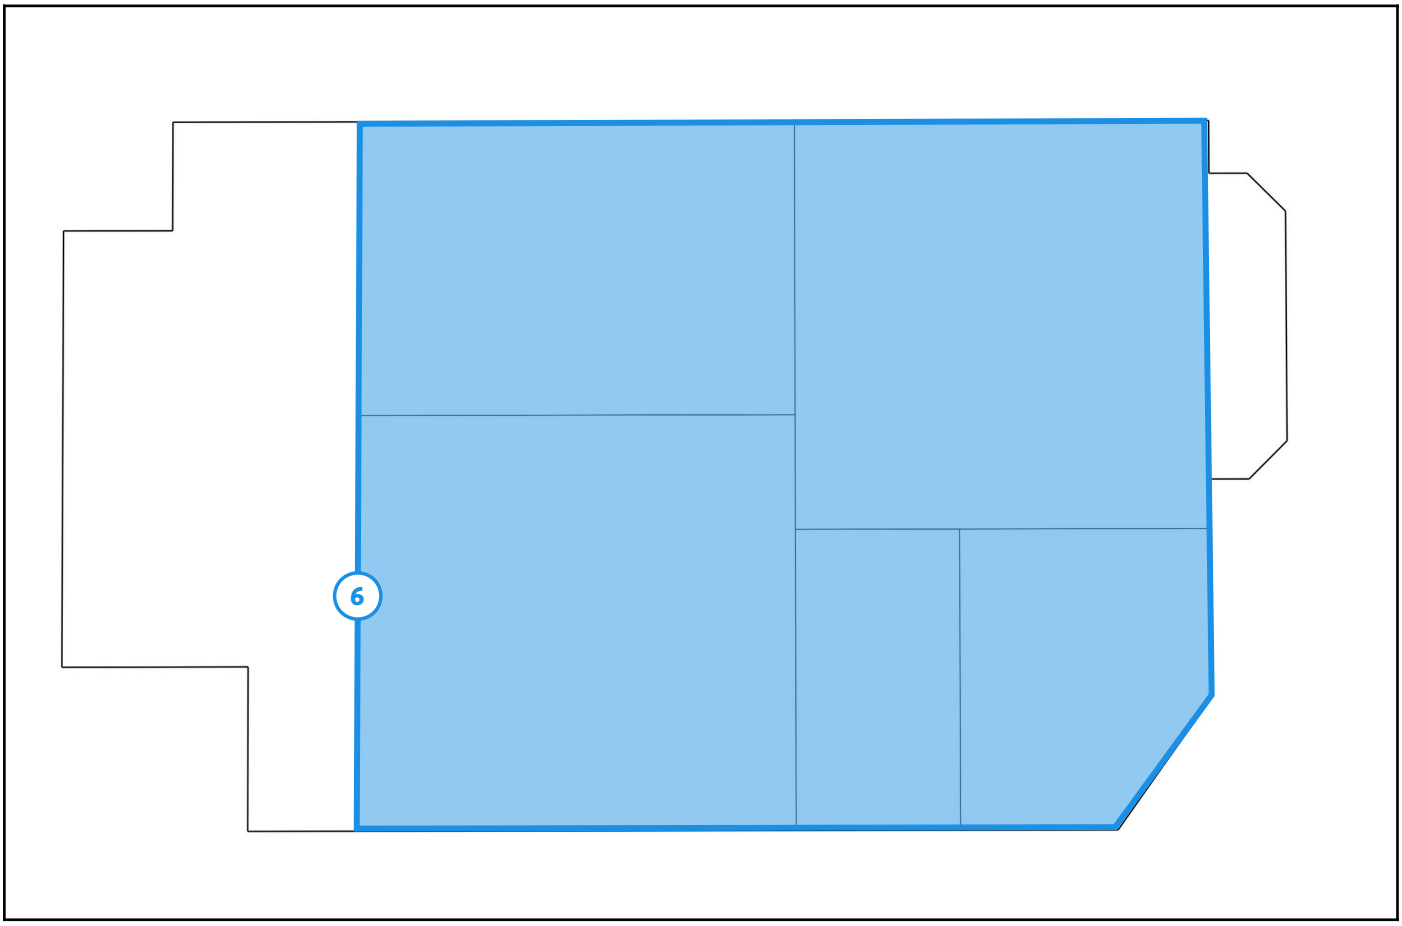
Plan 1.4: Dak

Beschrijving	Type	Actie
6. dakbedekking hoofdgebouw	Geen asbest	-

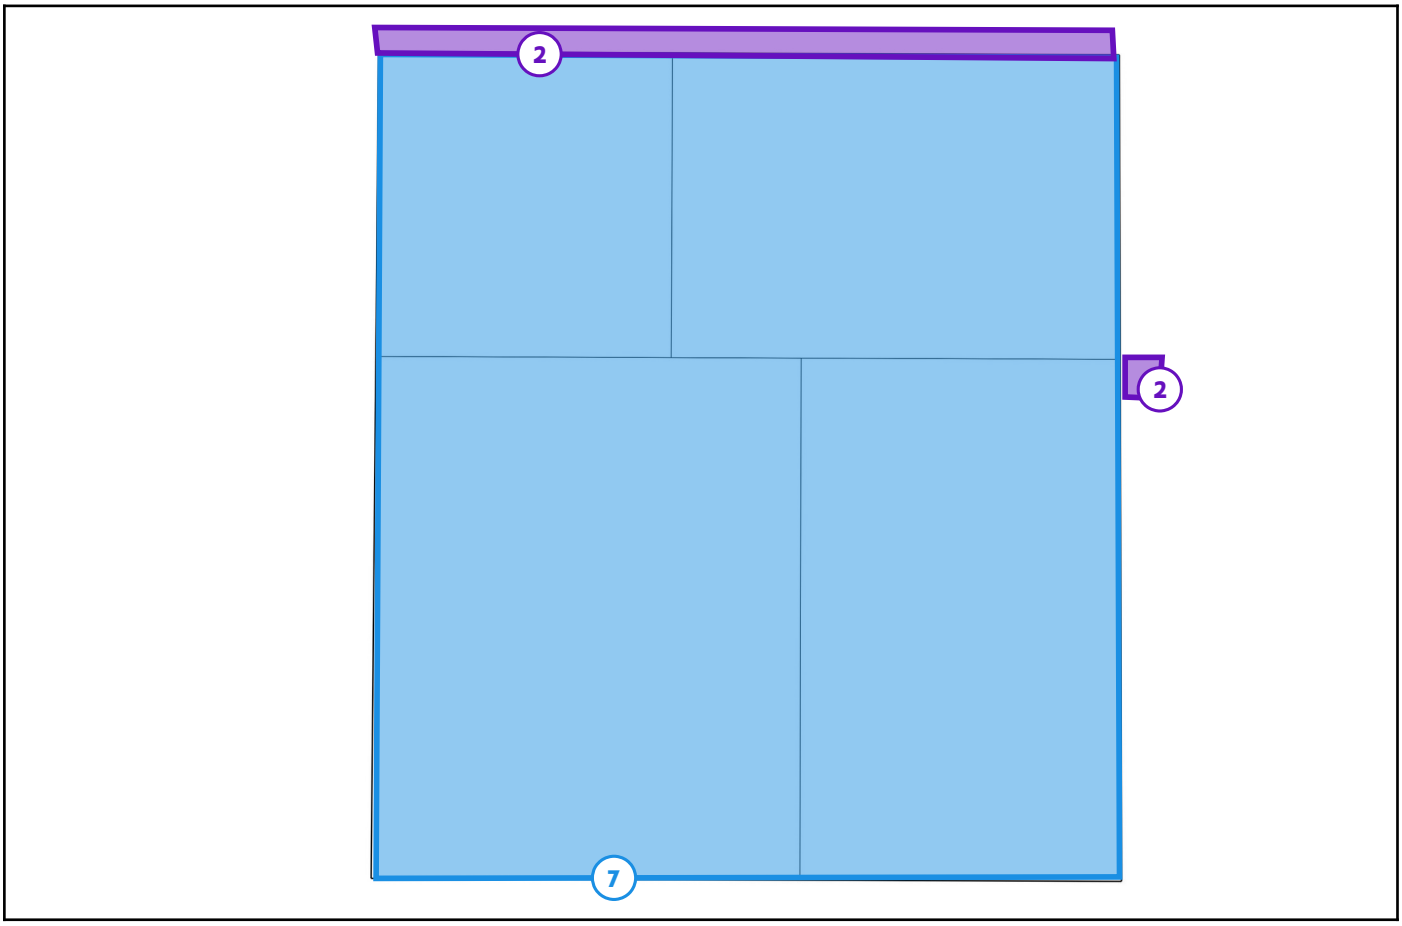
Plan 2.1: Garage

Beschrijving	Type	Actie
2. verdwenen afdruipzone en afvloeizone	Advies	-
7. dakbedekking Garage	Geen asbest	-

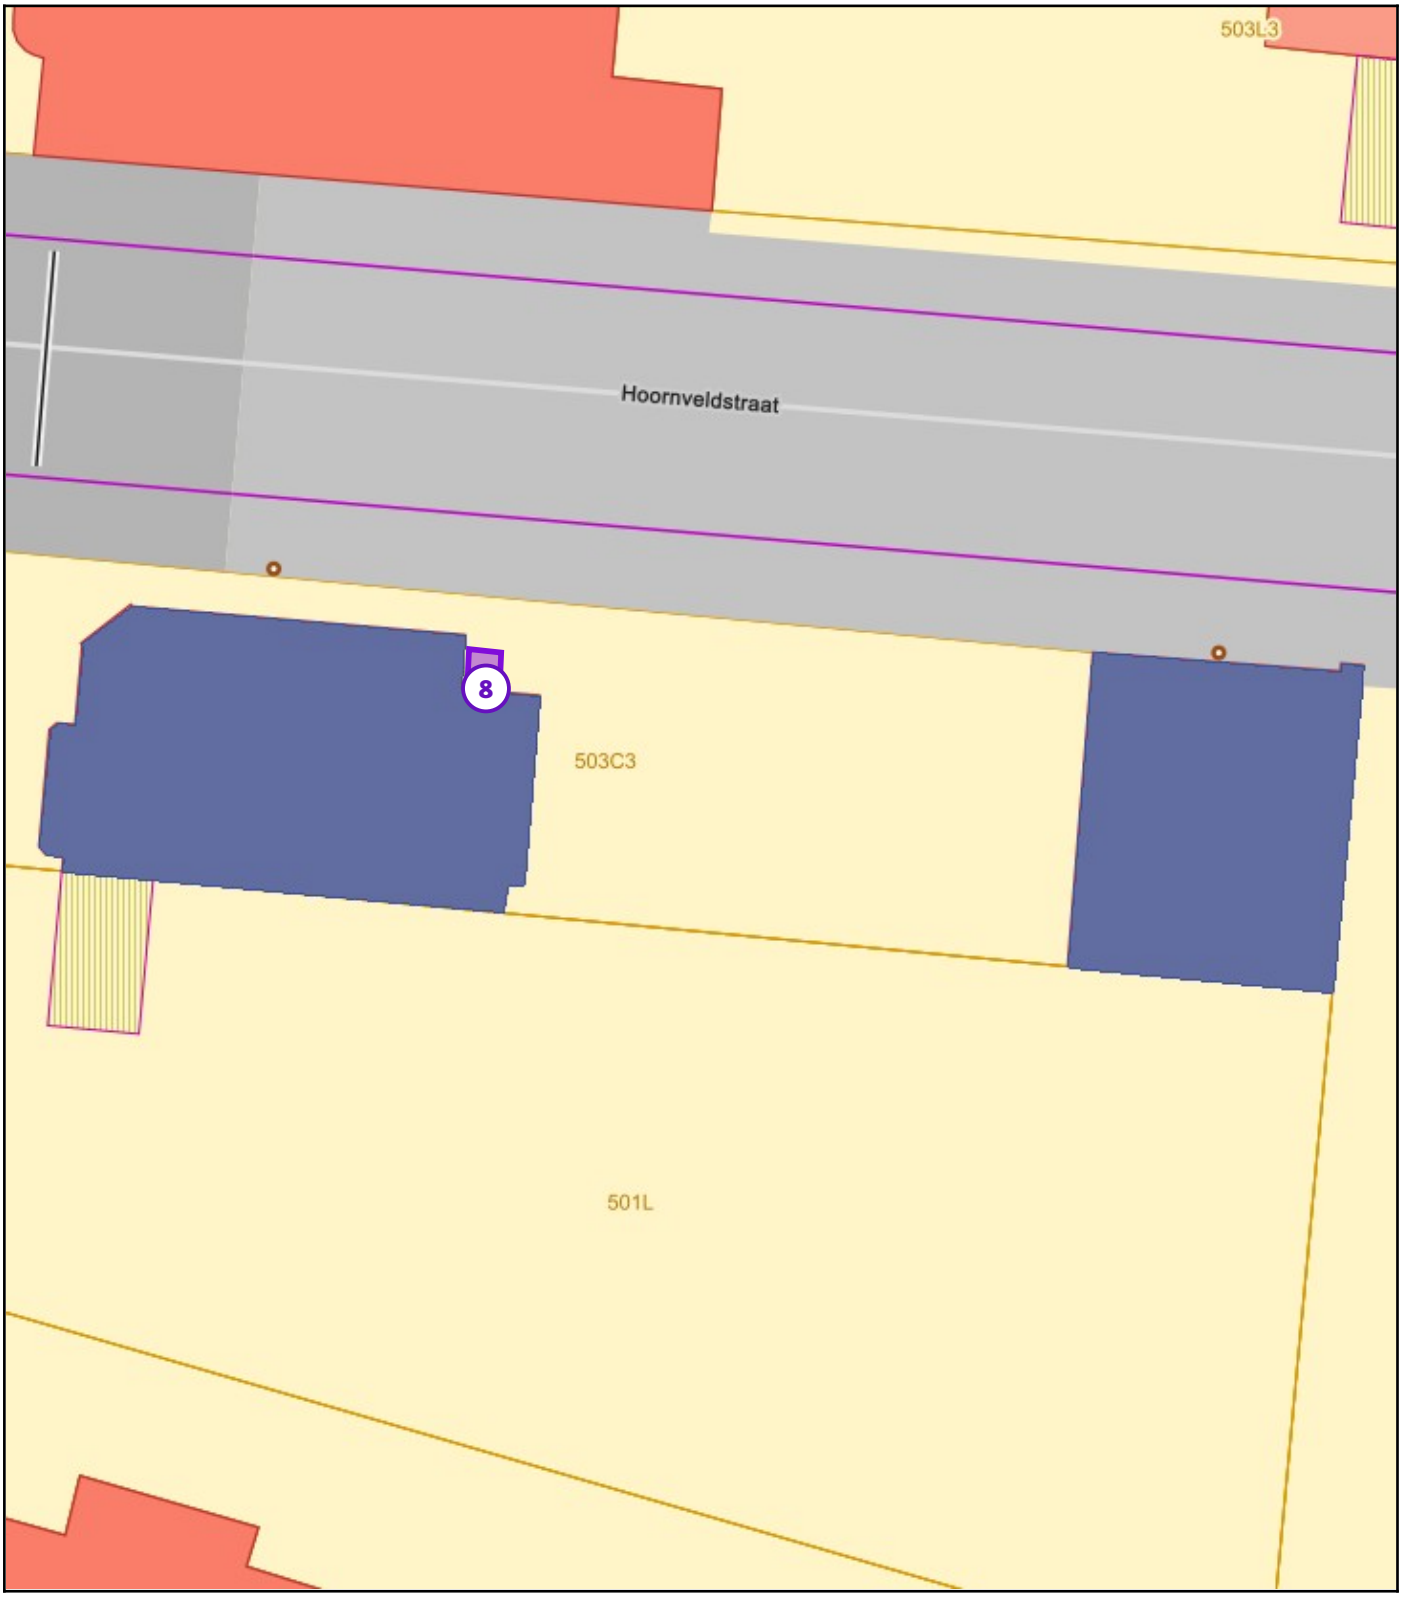
Plan 3.1: Afdruipzones/afvloeizones

8. afdruipzone dak toilet	Afdruipzone/afvloeizone	-

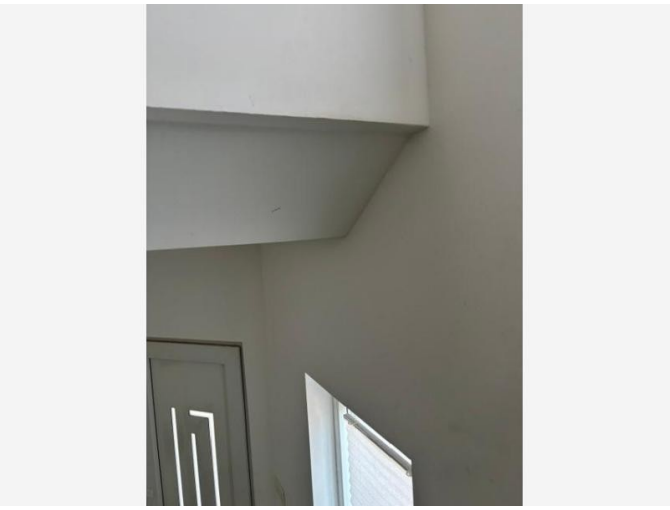
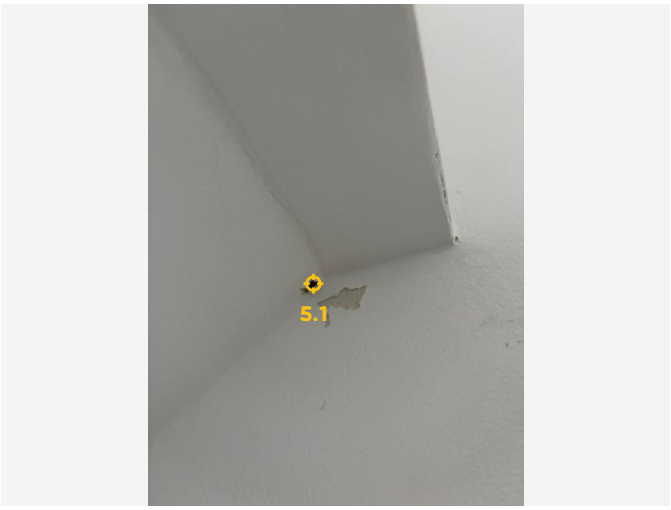
Fiche 5: Pleisterwerk plafond

Geen asbest

#	Type	Referentie	Resultaat
5.1	Puntmonster	52.3.	Geen asbest
5.2	Puntmonster	DLM02	Geen asbest

Beschrijving	Pleisterwerk plafond
Omgeving	Binnen
Primaire drager	Plafond
Bindmiddel van materiaal	Gips - kalk
Gebondenheid op basis van bindmiddel	Niet-hechtgebonden
Hoeveelheid (oppervlakte - dikte - aantal)	• 66,00 m^2 - 1,00 cm - 1 stuk • 52,00 m^2 - 1,00 cm - 1 stuk
Totaal volume	1,18 m^3
Identificatiemethode	Een monstername door de asbestdeskundige met laboanalyse door een asbestlabo.
Destructieve handeling voor identificatie	Nee
Opmerking	In het oorspronkelijk asbestattest is er slechts een puntstaal genomen van het plafond. Er werd nu een 2de puntstaal genomen om in totaal 2 staalnames te bekomen (ipv 1 mengstaal van 2 staalnames). In alle kamers werd er een nieuw plafond in gyproc platen gestoken. Alleen in de traphall bleef het oorspronkelijk plesiterwerk aanwezig (waar het 2de staal werd genomen)

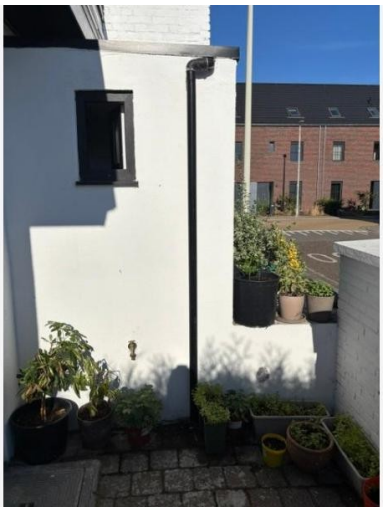
Fiche 8: afdruipzone dak toilet

Afspoelend regenwater kan asbestdeeltjes van verweerde asbestcementen dak- of gevelbekleding meenemen naar de bodem. De asbestdeeltjes in de bodem vormen een laag risico: bodempartikels houden de asbestdeeltjes voldoende vast om gezondheidsrisico's te vermijden. Door deze asbesthoudende bodemzone zorgvuldig te beheren, vermijdt u gezondheidsrisico's.

Beschrijving	afdruipzone dak toilet
Bron van de asbestdeeltjes	Bron is niet meer aanwezig
Type	Afvloeizone hemelwaterafvoerkanaal
Afmetingen (lengte - breedte - diepte)	• 0,50 m - 0,50 m - 0,30 m
Geraamd volume	0,075 m^3
Opmerking	De roofing van de dakbedekking werd vernieuwd maar de regenpijp en de afvloeizone bleven bestaan. Het risico op bijkomend asbestafzetting is onbestaand maar mogelijk is er nog asbeststof aanwezig op deze afvloeizone uit het verleden vanwege de asbestverdachte dakbedekking in roofing

- Om het afspoelen van asbestdeeltjes te stoppen, is het verstandig om de verwijdering van de dak- of gevelbekleding in te plannen en in afwachting hiervan een dakgoot te plaatsen om het regenwater af te voeren naar de riolering.

De uitgraving van een afdruipzone gebeurt volgens de methodiek "eenvoudige handelingen". Vermijd daarbij vermenging met andere bodem en laat de uitgegraven asbesthoudende grond afvoeren naar een daartoe vergunde stortplaats. Voor de uitgraving wordt een richtdiepte van 30 cm gehanteerd.

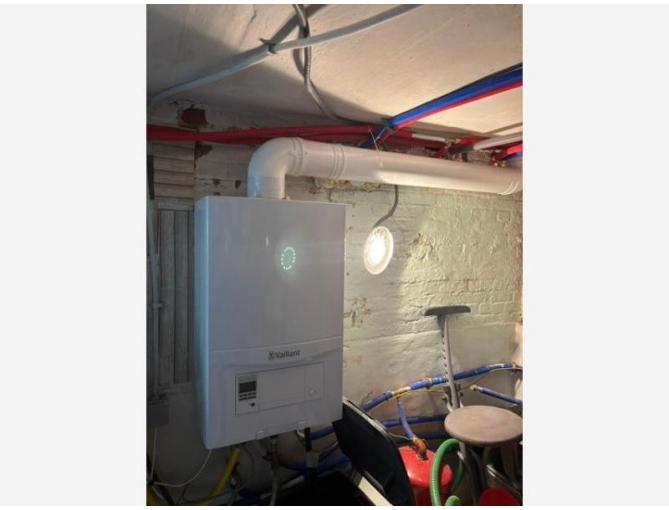
Beschrijving	Notitie	Terug te vinden op plannen
Fiche 9: materiaal aan de stookketel	Volgens de vakliteratuur bevat dit type ketel geen asbest (dichtingen). Tevens in bijlage een attest van deze ketel waar vermeld staat dat de fabricage datum van deze gasketel 2024 is.	Plan 1.3: Kelder
Fiche 10: rookgaskanaal	-	-
Fiche 11: Afdichtingsmateriaal	alle afdichtingen van deuren en vensters zijn van siliconen	-
Fiche 12: leidingisolatie	-	-
