Asbestinventarisattest

Peter Benoitlaan 5B, 2960 Brecht

Attestnummer : **20261012-000370.000**
Uitgegeven op : **12.10.2026**
Geldig tot : **Onbeperkt** (tenzij de toestand wijzigt)

Asbestveilig (maar mogelijk niet asbestvrij)

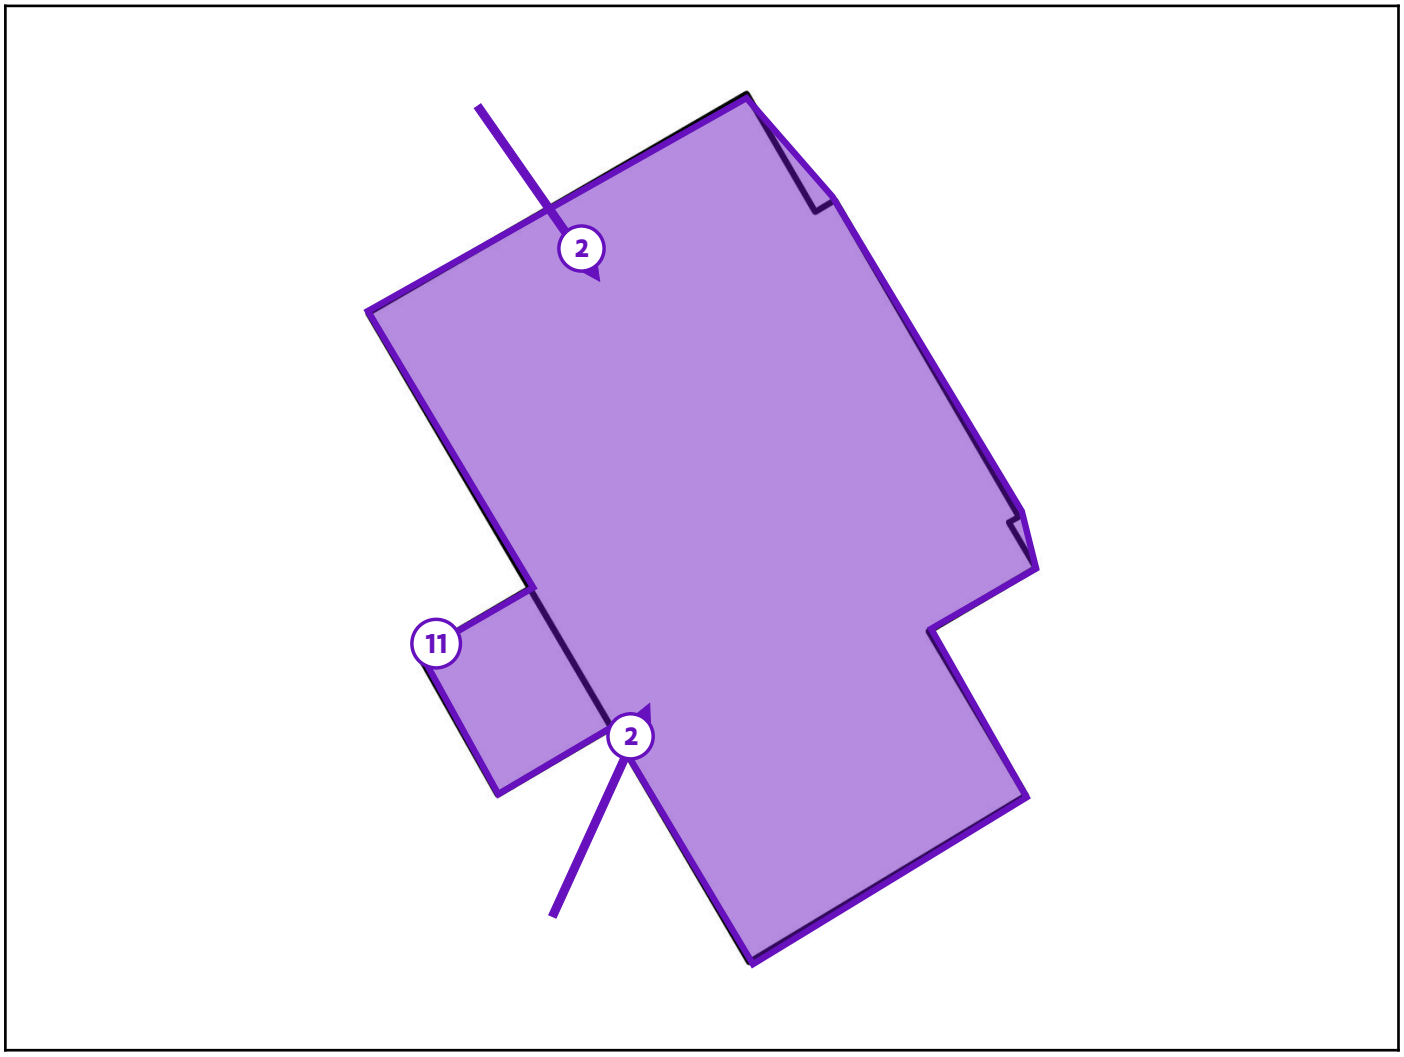
Plan 1.1: Woning: dak / schouw

Uitleg van de asbestdeskundige: Bij werken (dak of reiniging schouw) kan een stelling geplaatst worden , het is niet duidelijk of er asbestverdachte materialen aanwezig zijn in/rond de schouw.

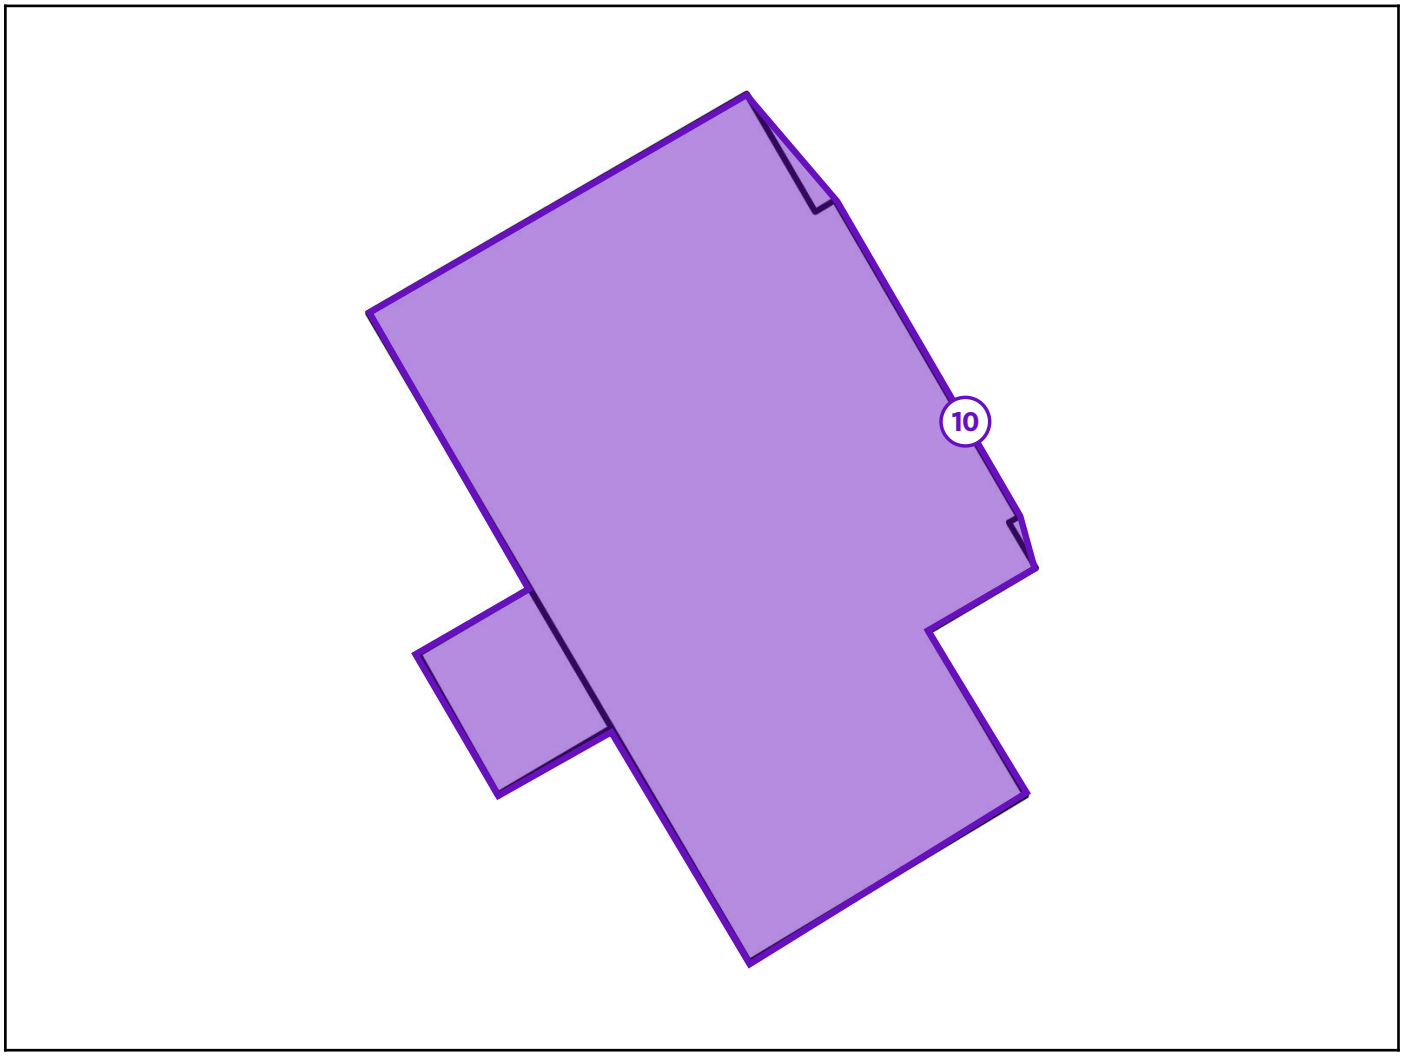
Legende van plan 1.1: Woning: dak / schouw

Beschrijving	Type	Actie
2. Schouw op het dak (beperkingsfiche)	Beperking	-
11. Dakbedekking woning niet verdacht.	Overige ruimte of materiaal	-

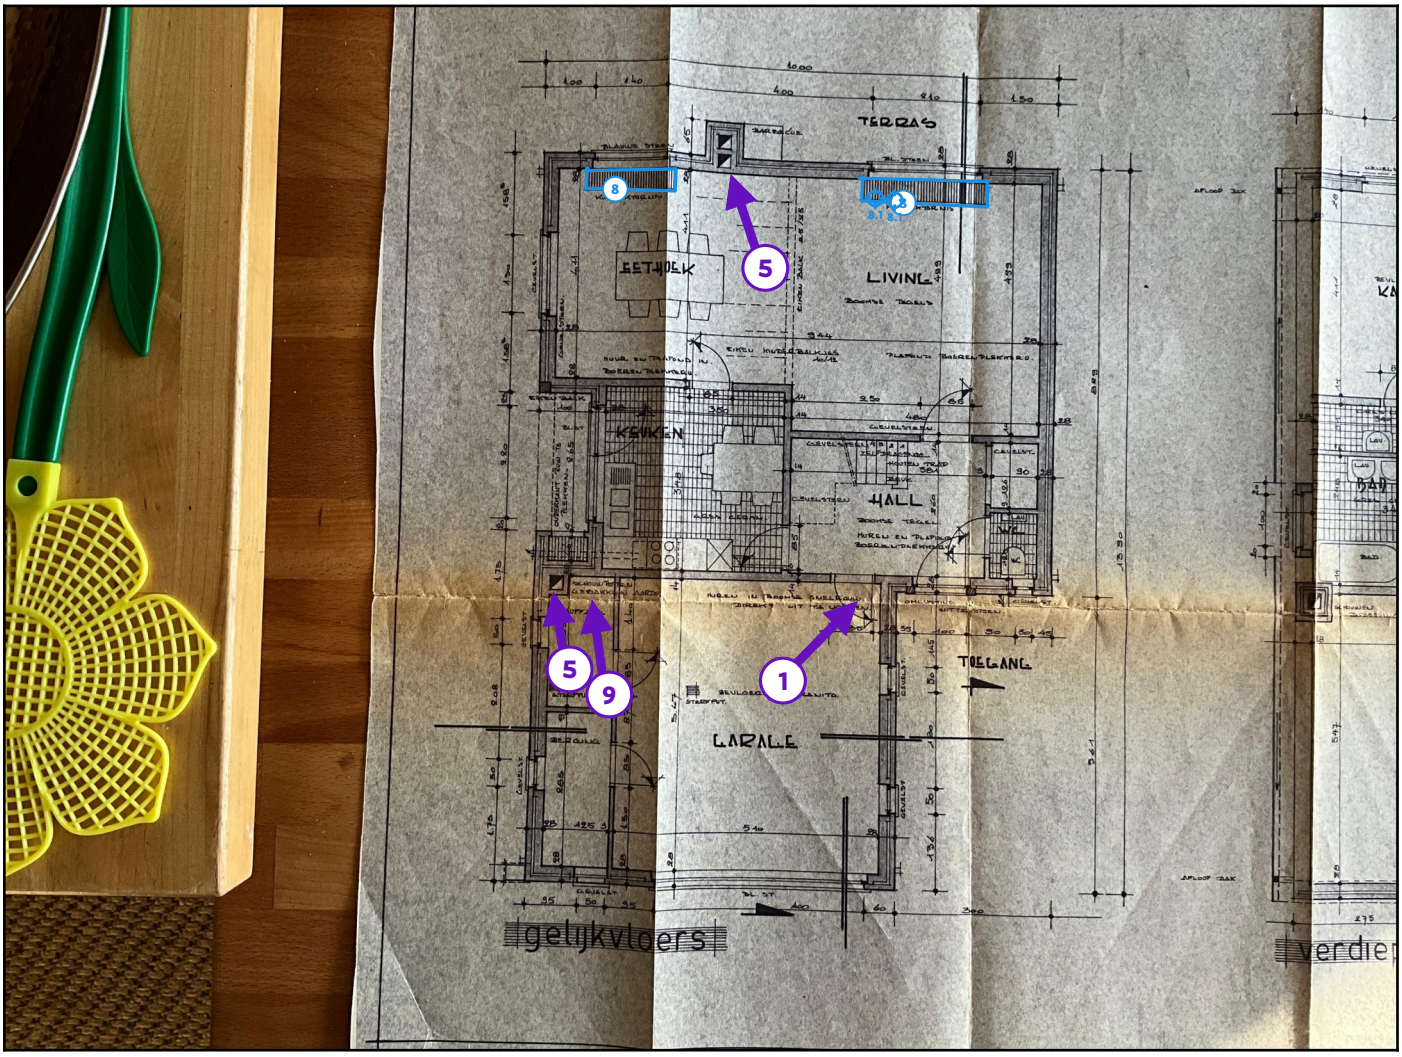
Plan 1.3: GLV: HVAC / niet waarneembaar / kruipruimte

Uitleg van de asbestdeskundige: De kruipruimte werd verzegeld met een luik en 4 vijzen.

Het is niet duidelijk welke materialen zich achter de schouw bevinden

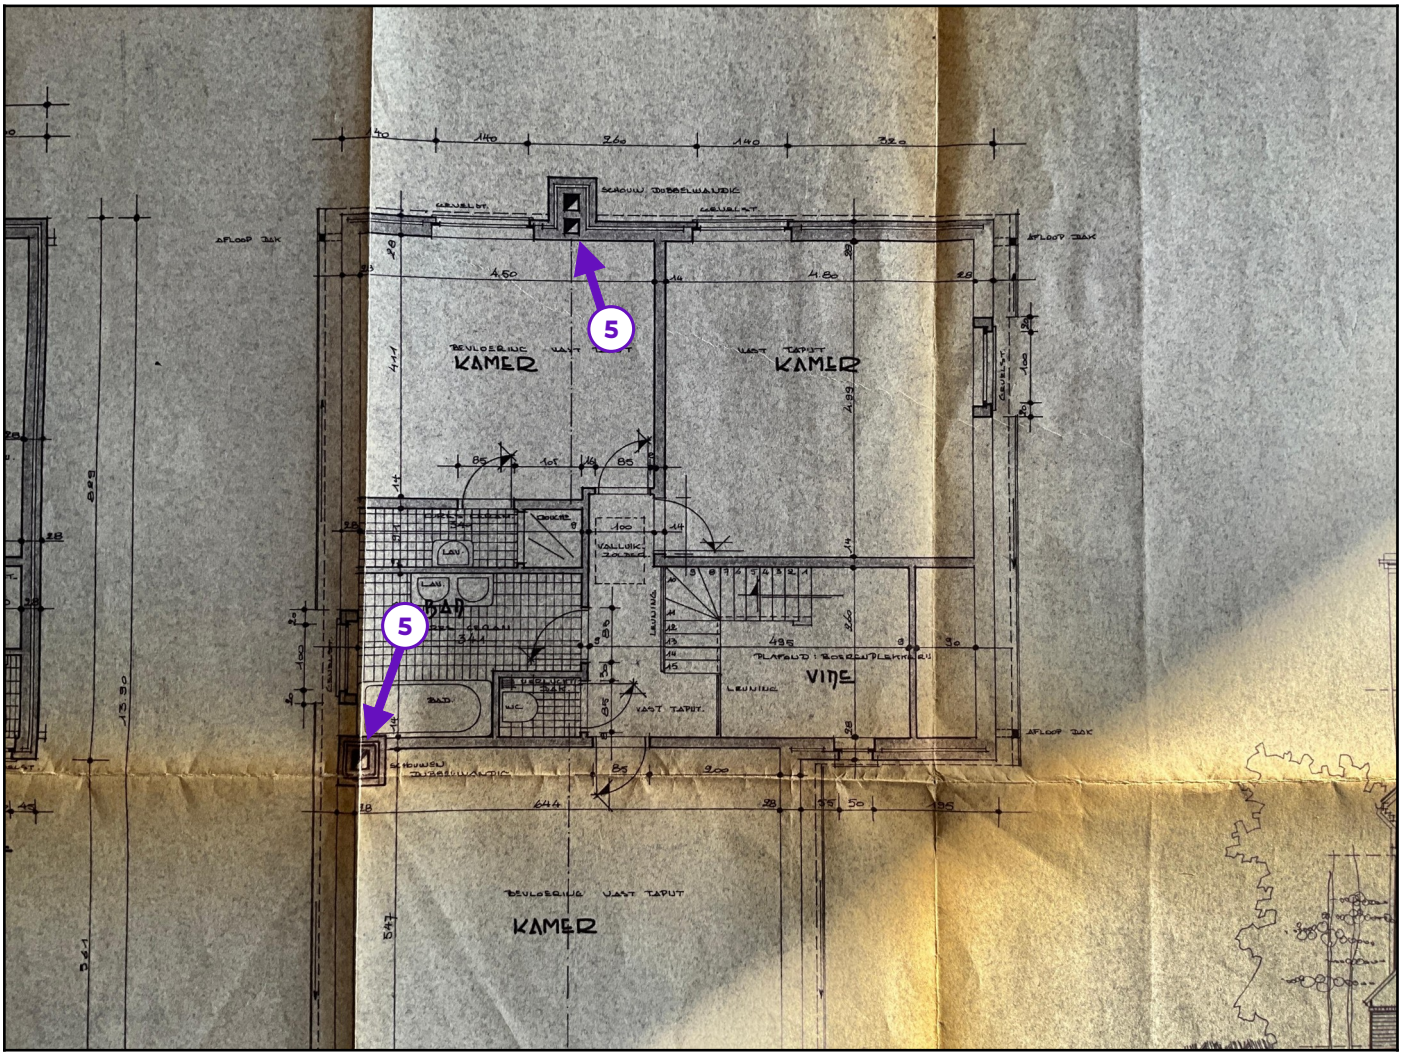
Legende van plan 1.3: GLV: HVAC / niet waarneembaar / kruipruimte

Beschrijving	Type	Actie
1. Kruipruimte verzegeld	Beperking	-
5. Niet waarneembaar schouw	Advies	-
8. Cementering binnentoepassing (met staalname)	Geen asbest	-
8.1 Code: 3	Mengmonster	-
9. CV Ketel niet verdacht	Overige ruimte of materiaal	-

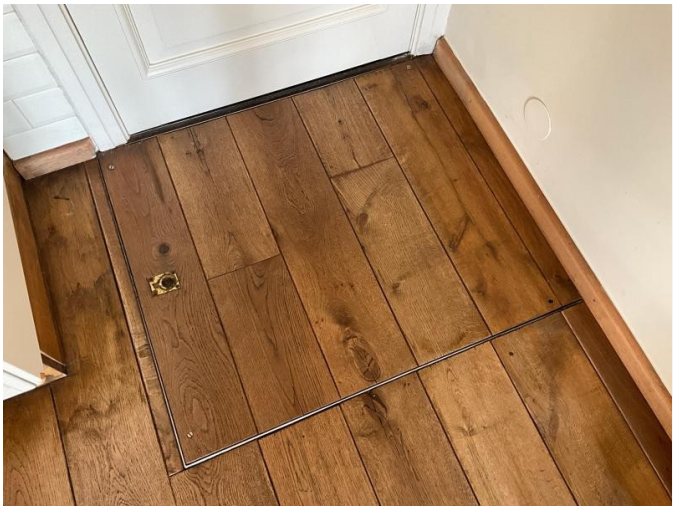
Fiche 1: Kruipruimte verzegeld

Tijdelijke beperking

Reden: Verzegeld

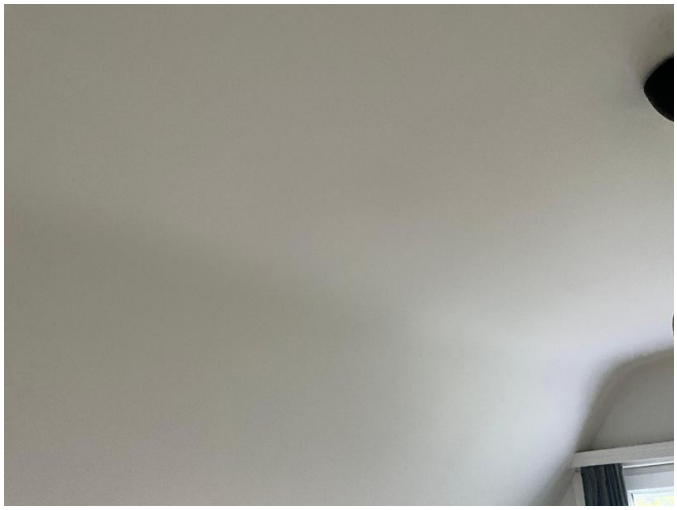
Fiche 3: Valse plafonds

Plafonds zijn afgewerkt met valse plafonds in plaatmateriaal. Het is niet duidelijk of er pleisterwerk of ander verdacht asbestmateriaal aanwezig is achter / op deze valse plafonds, het is aangewezen om bijkomend onderzoek uit te voeren bij werken. Zonder destructieve handeling is het niet mogelijk om na te gaan of er asbesthoudende materialen aanwezig zijn achter de plafond afwerking. Als bij sloop of renovatie blijkt dat er achter deze plafonds nog pleisterwerk of asbest verdachte toepassingen aanwezig zijn, moet dit bemonsterd worden.

Basis voor advies	De asbestdeskundige beoordeelt het materiaal als niet-asbestverdacht.

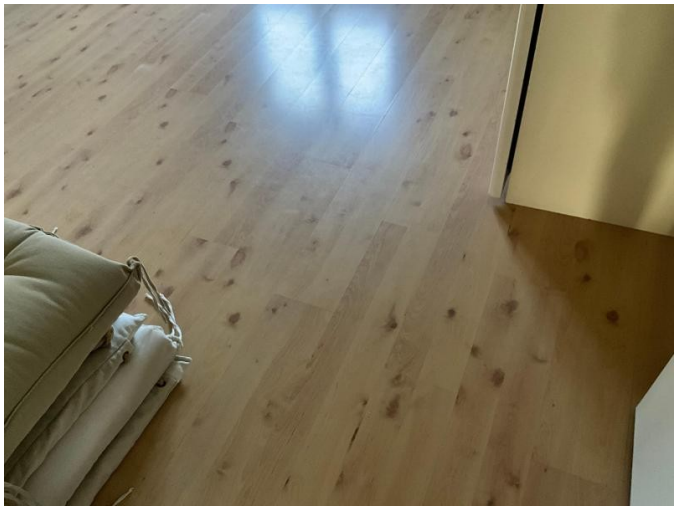
Fiche 4: laminaat vloer

De laminaat vloer is niet asbest verdacht, het is niet gekend wat eronder bevindt, bij vloer werken extra controle aangewezen.

Basis voor advies	De asbestdeskundige beoordeelt het materiaal als niet-asbestverdacht.
Primaire drager	Vloer

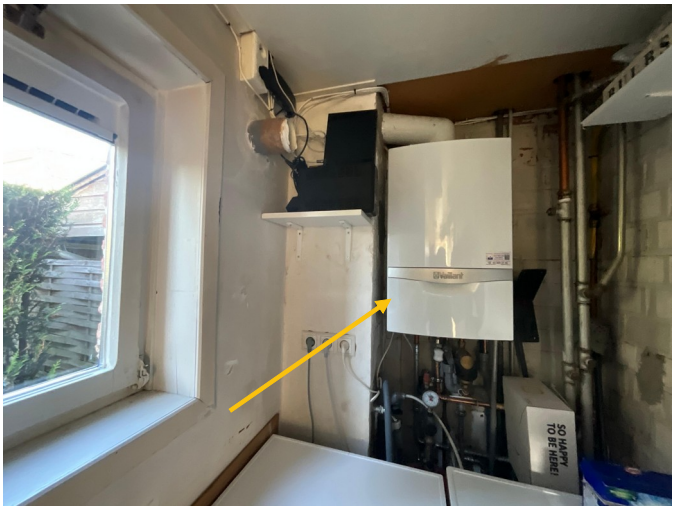
Beschrijving	Notitie	Terug te vinden op plannen
Fiche 9: CV Ketel niet verdacht	De CV ketel werd gecontroleerd en is niet asbest verdacht geen risico bouwjaar.	Plan 1.3: GLV: HVAC / niet waarneembaar / kruipruimte
Fiche 10: Onderdak niet verdacht	Het dak werd gecontroleerd (via een dakraam, optillen van een dakpan). Er is geen verdacht onderdak vastgesteld. Deze handeling is een steekproef, er is geen garantie dat het volledige dak met éénzelfde materiaal is opgebouwd. Dit kan enkel via destructief onderzoek vastgesteld worden.	Plan 1.2: Woning: onderdak
Fiche 11: Dakbedekking woning niet verdacht.	De dakbedekking werdt gecontroleerd. deze bestaat uit pannen en bevat geen asbest verdachte materialen.	Plan 1.1: Woning: dak / schouw
Fiche 12: Kit niet verdacht (visueel vastgesteld)	De gebruikte siliconen kit is niet asbestverdacht	-
Fiche 13: Dakbedekking tuinhuis niet verdacht.	De dakbedekking werdt gecontroleerd. deze bestaat uit pannen en bevat geen asbest verdachte materialen.	Plan 2.1: Constructie: dak
