Asbestinventarisattest

Turnhoutsebaan 351, 2970 Schilde

Attestnummer : **20261008-000386.000**
Uitgegeven op : **08.10.2026**
Geldig tot : **08.10.2036**

Asbestveilig (maar niet asbestvrij)

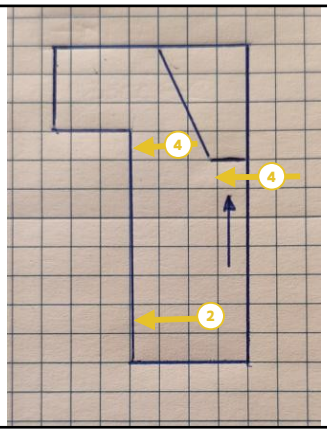
Plan 1.1: Kelder

Beschrijving	Type	Actie
2. Bakeliet Tellerkast	Asbestmateriaal	Zorgvuldig beheren
4. Bakeliet toep.(schakelaars-stopcontact.-verdeeldozen-radiatorknoppen)	Asbestmateriaal	Zorgvuldig beheren

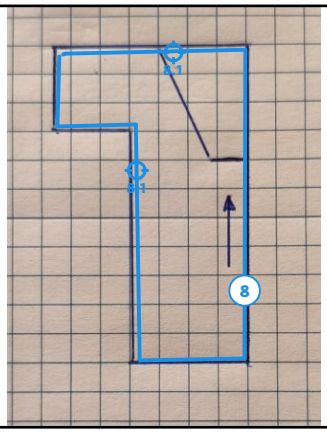
Plan 1.2: Kelder

Beschrijving	Type	Actie
8. Muurpleister in kelder	Geen asbest	-
8.1 Code: Ck	Mengmonster	-

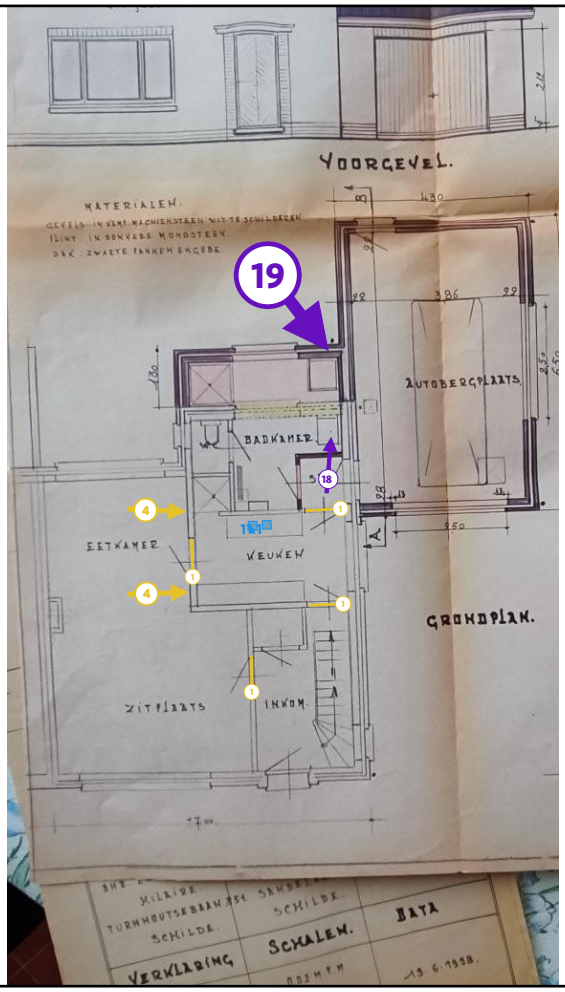
Plan 1.4: Gelijkvloers

Beschrijving	Type	Actie
1. deurdorpel	Asbestmateriaal	Zorgvuldig beheren
4. Bakeliet toep.(schakelaars-stopcontact.-verdeeldozen-radiatorknoppen)	Asbestmateriaal	Zorgvuldig beheren
11. smeerlaag op spoelbakken	Geen asbest	-
11.1 Code: Sl	Puntmonster	-
18. CV Ketel niet verdacht	Overige ruimte of materiaal	-
19. rookgaskanalen	Overige ruimte of materiaal	-

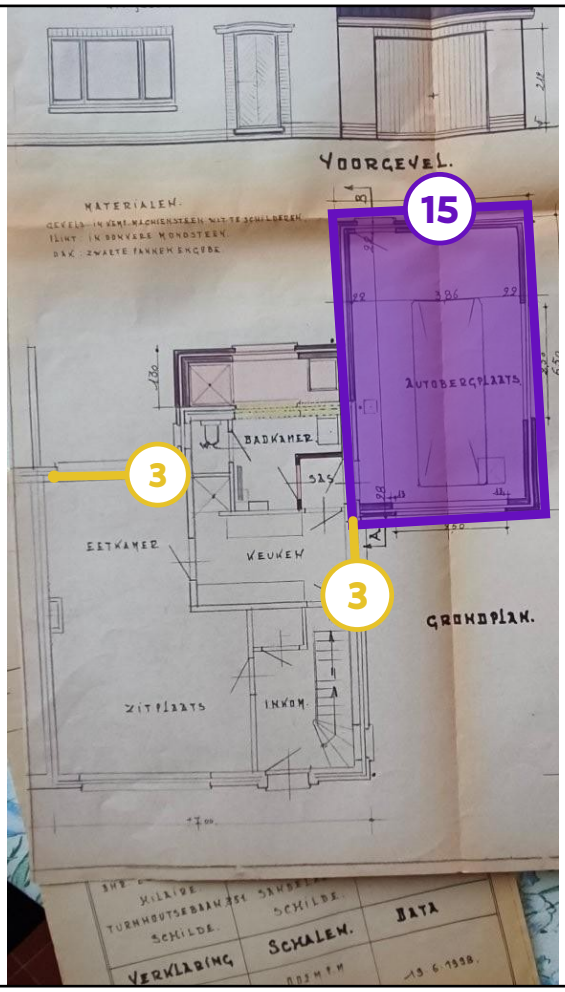
Plan 1.5: Gelijkvloers

Beschrijving	Type	Actie
3. raamdorpel	Asbestmateriaal	Zorgvuldig beheren
15. Dakbedekking niet verdacht.	Overige ruimte of materiaal	-

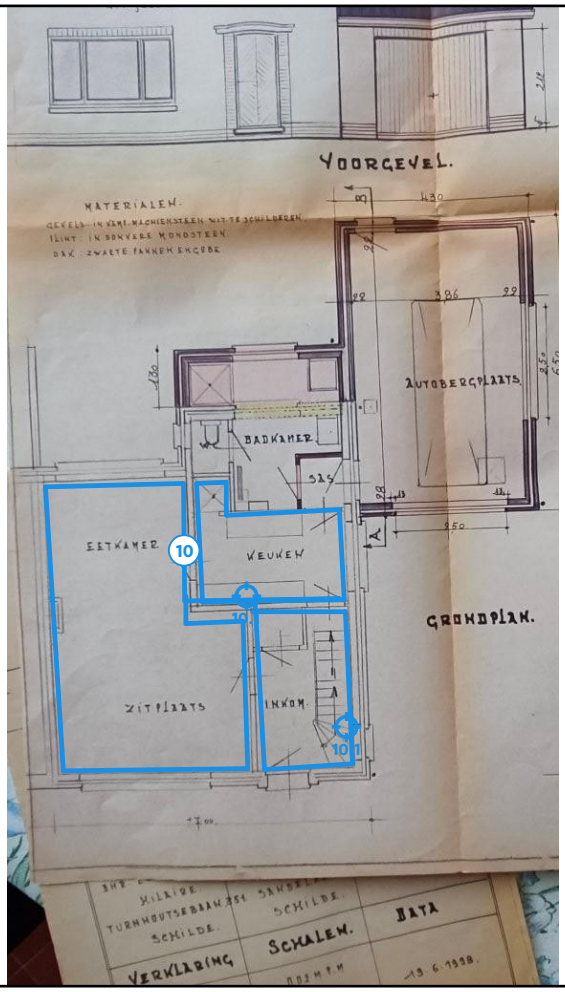
Plan 1.6: Gelijkvloers

Beschrijving	Type	Actie
10. Muurpleister	Geen asbest	-
10.1 Code: Pw	Mengmonster	-

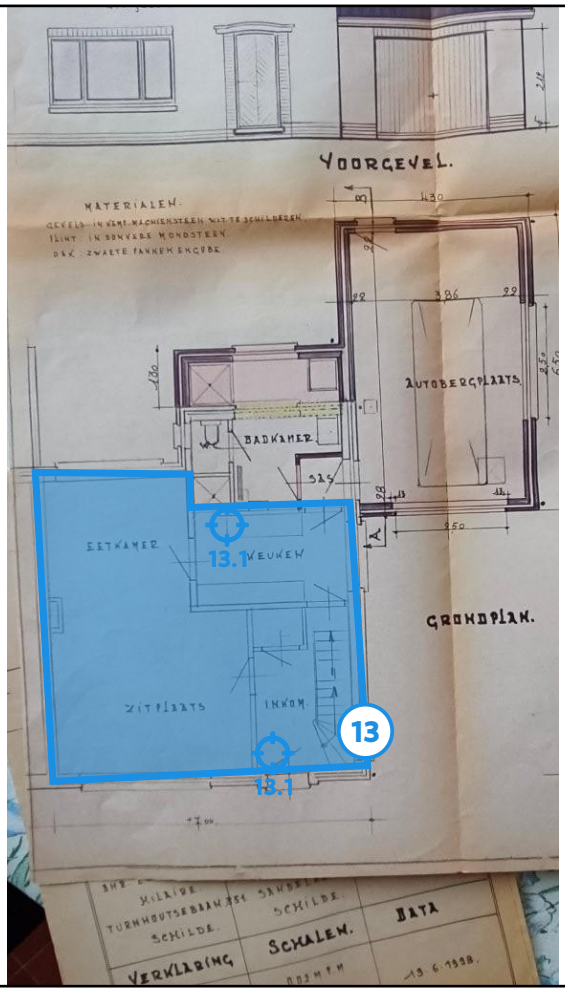
Plan 1.7: Gelijkvloers

Beschrijving	Type	Actie
13. Plafondpleister	Geen asbest	-
13.1 Code: Pp	Mengmonster	-

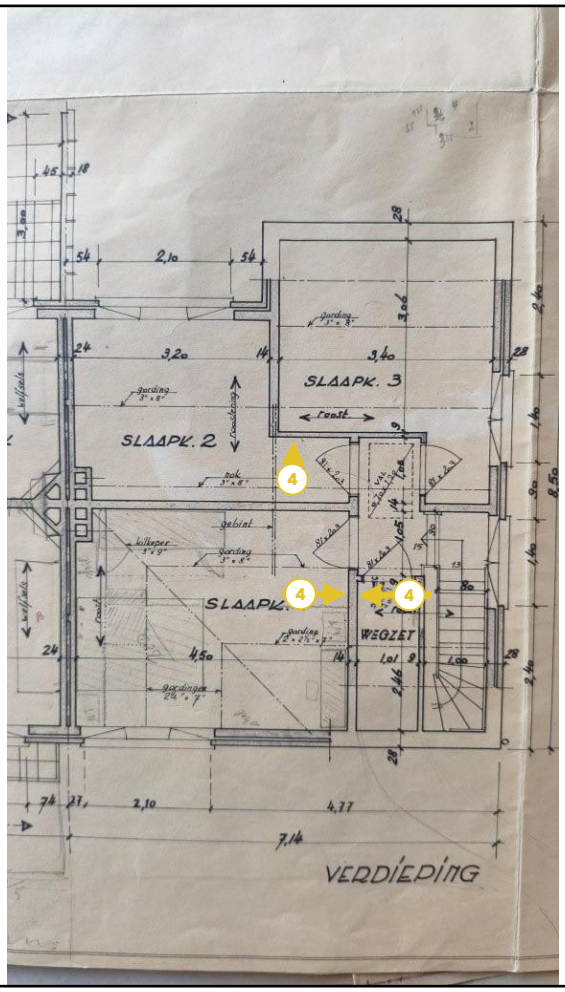
Plan 1.8: Verdieping

Beschrijving	Type	Actie
4. Bakeliet toep.(schakelaars-stopcontact.-verdeeldozen-radiatorknoppen)	Asbestmateriaal	Zorgvuldig beheren

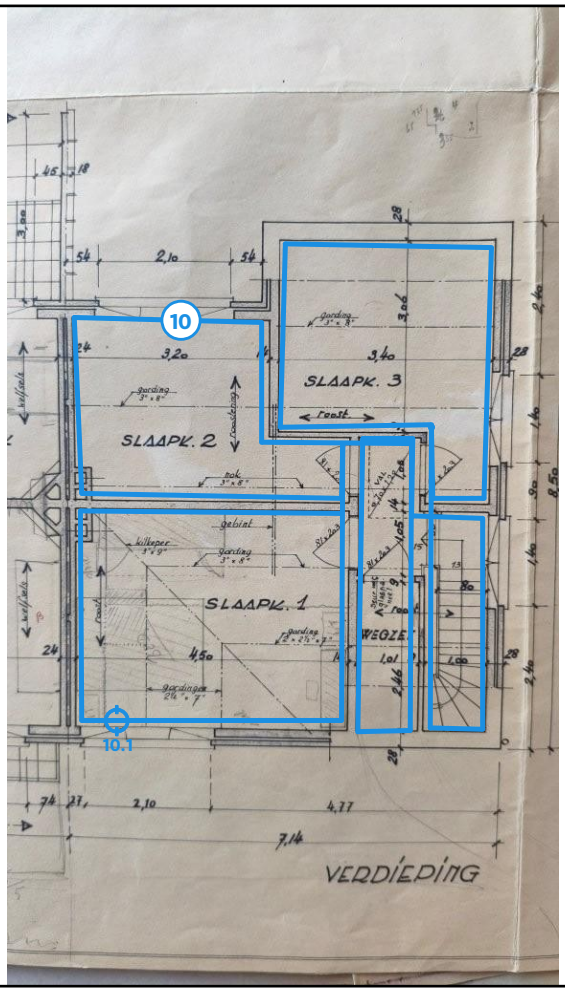
Plan 1.9: Verdieping

Beschrijving	Type	Actie
10. Muurpleister	Geen asbest	-
10.1 Code: Pw	Mengmonster	-

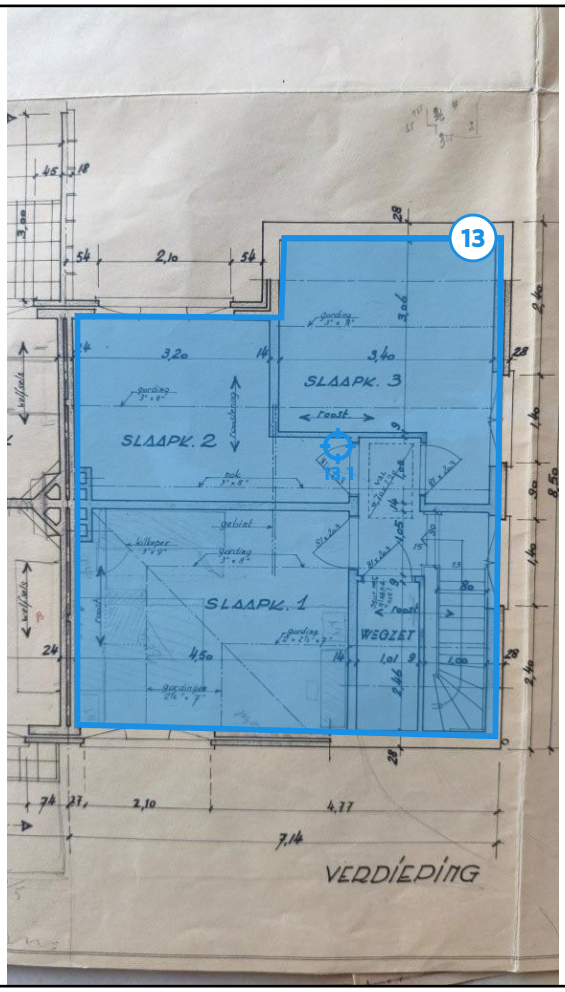
Plan 1.10: Verdieping

Beschrijving	Type	Actie
13. Plafondpleister	Geen asbest	-
13.1 Code: Pp	Mengmonster	-

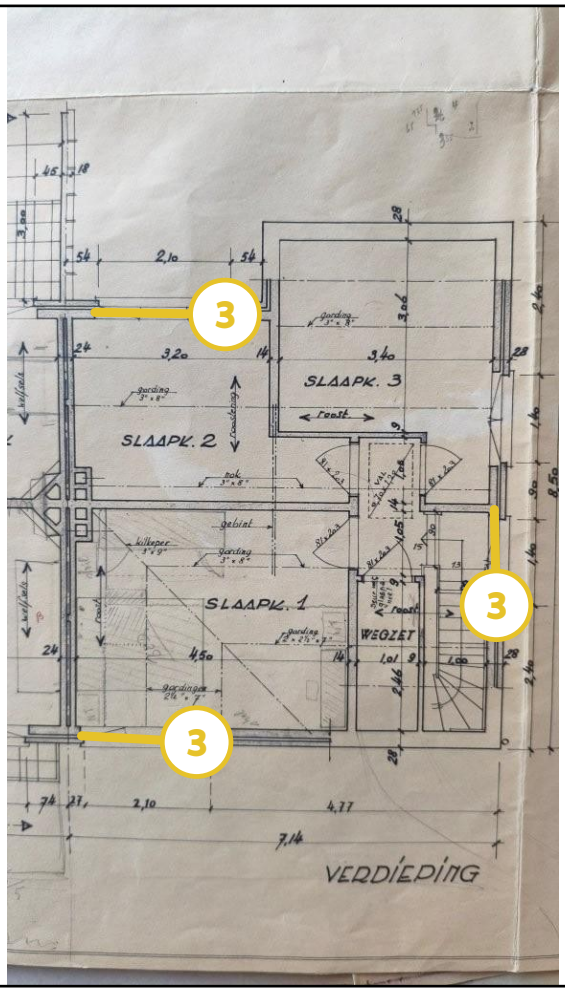
Plan 1.11: Verdieping

Beschrijving	Type	Actie
3. raamdorpel	Asbestmateriaal	Zorgvuldig beheren

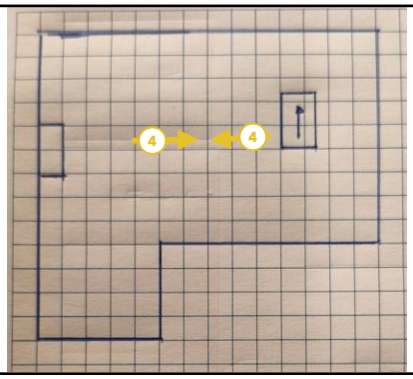
Plan 1.12: Zolder

Beschrijving	Type	Actie
4. Bakeliet toep.(schakelaars-stopcontact.-verdeeldozen-radiatorknoppen)	Asbestmateriaal	Zorgvuldig beheren

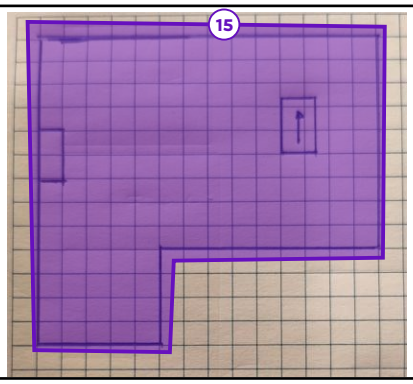
Plan 1.13: Zolder

Beschrijving	Type	Actie
15. Dakbedekking niet verdacht.	Overige ruimte of materiaal	-

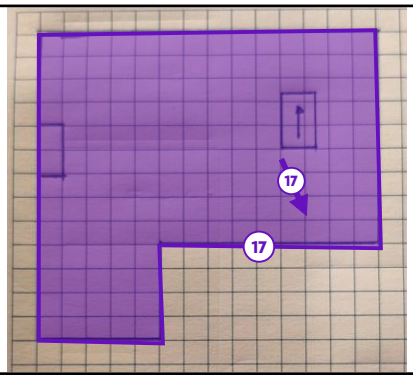
Plan 1.14: Zolder

Beschrijving	Type	Actie
17. Onderdak niet verdacht	Overige ruimte of materiaal	-

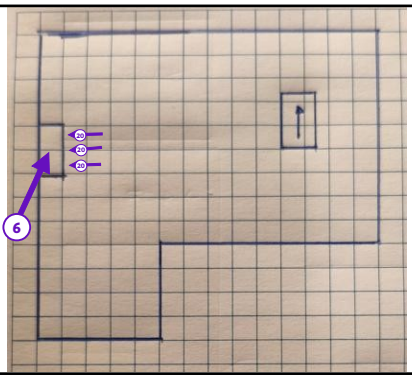
Plan 1.15: Zolder

Beschrijving	Type	Actie
6. schouw (niet meer in gebruik)	Advies	-
20. roetluiken op zolder	Overige ruimte of materiaal	-

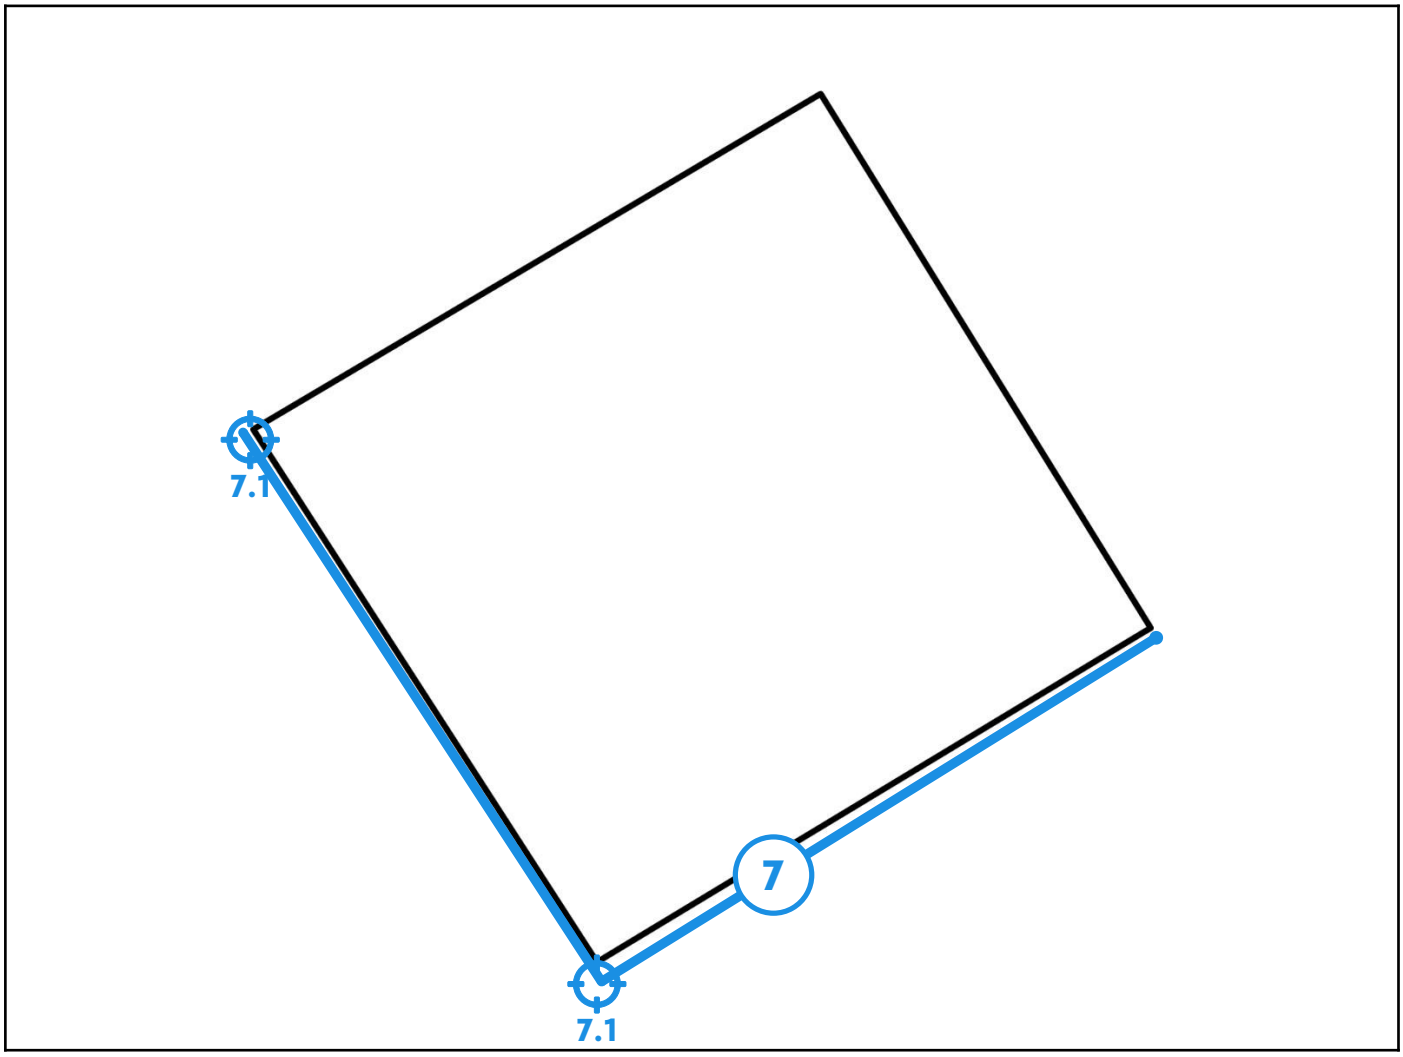
Plan 2.1: Tuinhuis plan

Beschrijving	Type	Actie
7. Crepi aan tuinhuis	Geen asbest	-
7.1 Code: Ct	Mengmonster	-

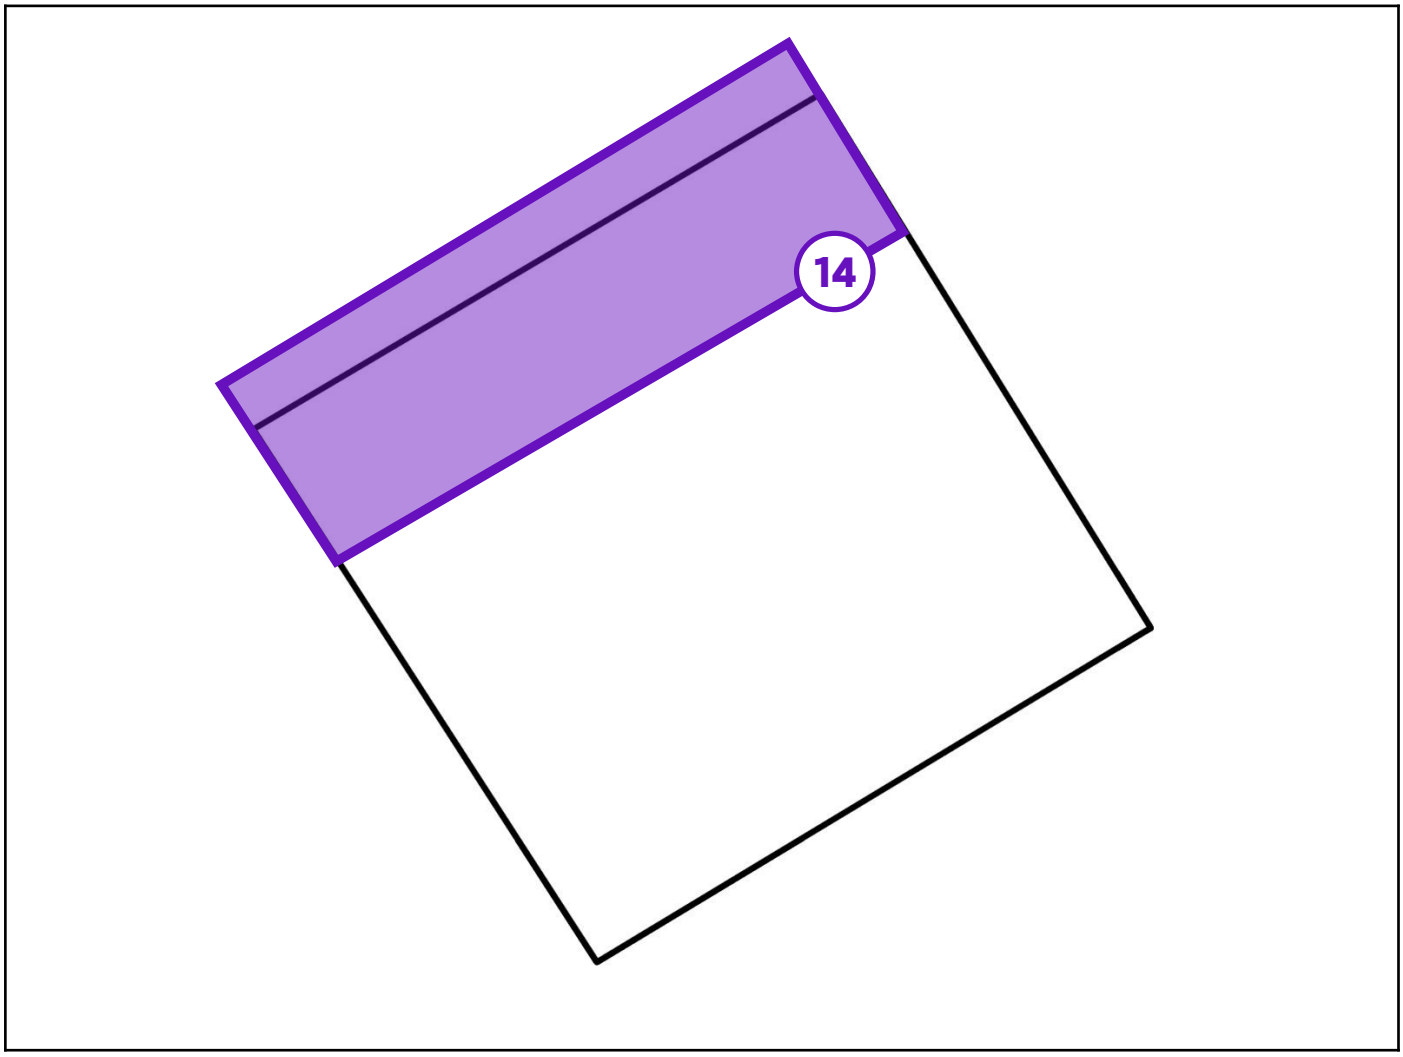
Plan 2.2: Tuinhuis plan

Beschrijving	Type	Actie
14. Dakbedekking tuinhuis	Overige ruimte of materiaal	-

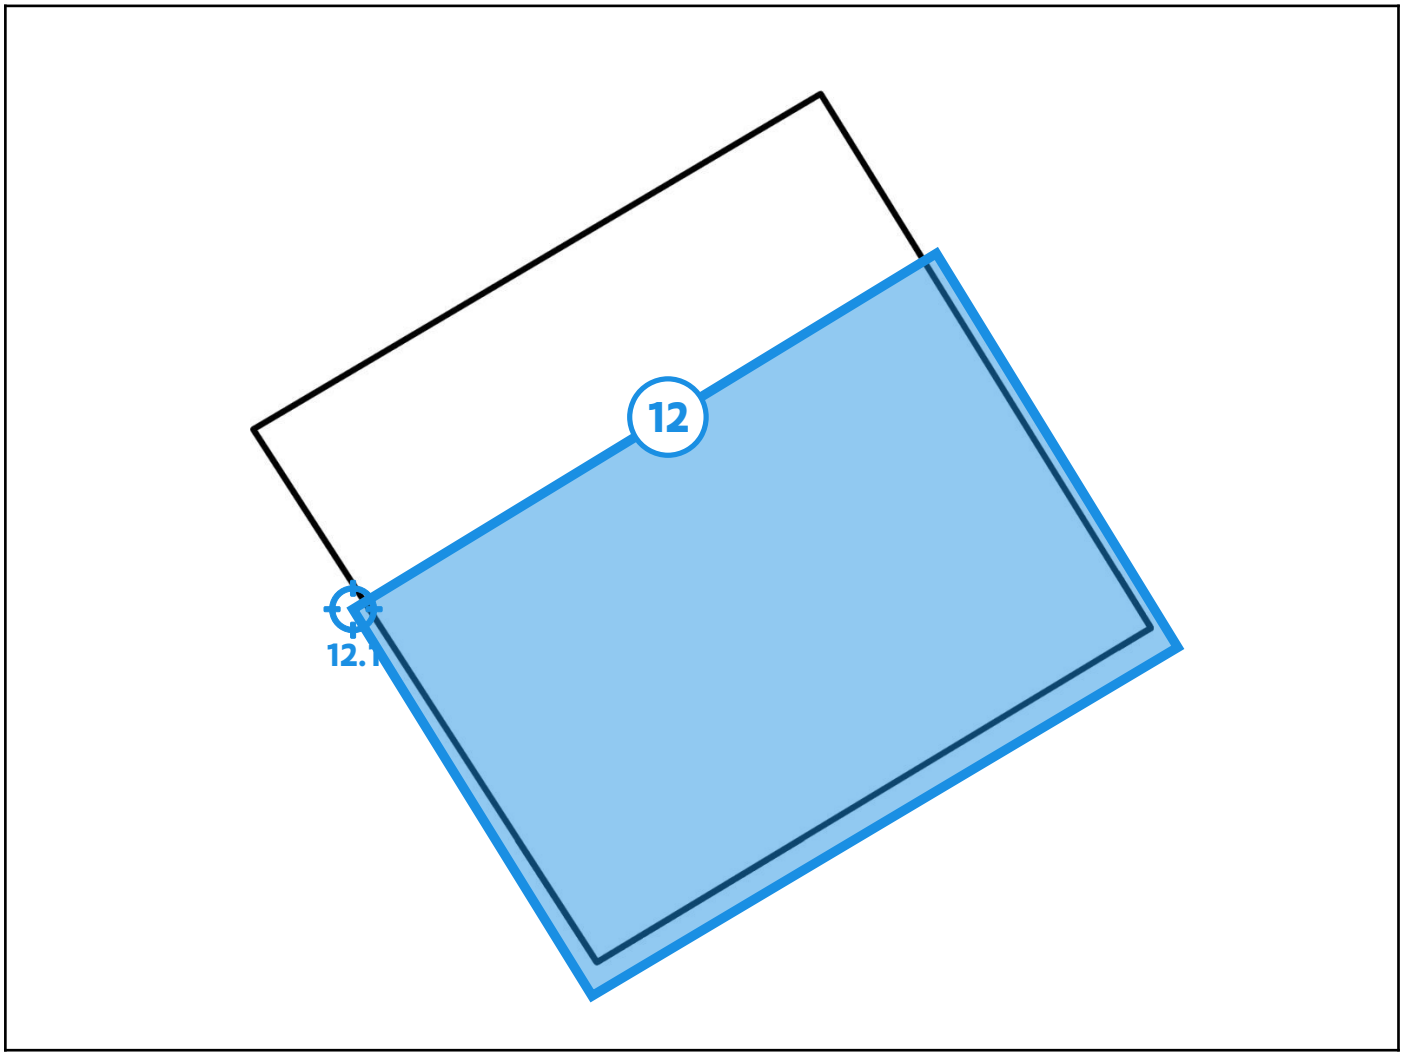
Plan 2.3: Tuinhuis plan

Beschrijving	Type	Actie
12. Golfplaten op tuinhuis	Geen asbest	-
12.1 Code: Gp	Puntmonster	-

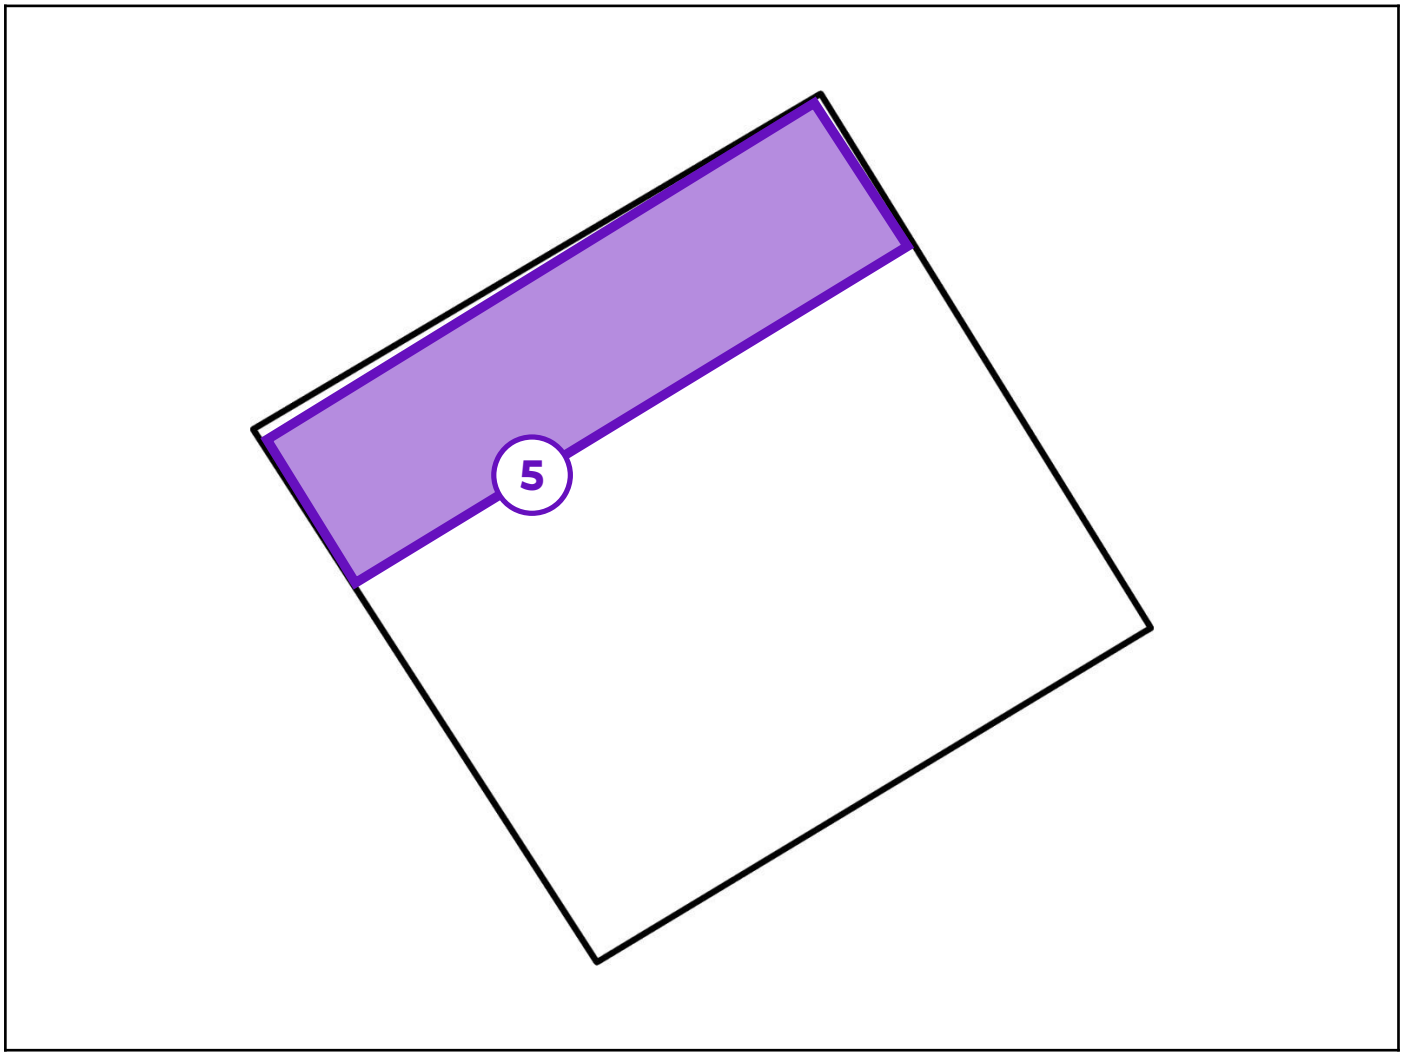
Plan 2.4: Tuinhuis plan

Beschrijving	Type	Actie
5. Materiaal in opslag in tuinhuis	Beperking	-

Uitleg van de asbestdeskundige: Middellange termijnbeperking : Materialen/inboedel zijn in grote mate aanwezig. Vloer- en wanddelen konden niet volledig worden geïnspecteerd worden. Hierdoor zijn misschien verborgen asbestverdachte toepassingen aanwezig. De opdrachtgever blijkt redelijkerwijs niet in staat om het materiaal op korte termijn op te ruimen of te verwijderen. Het materiaal wordt pas verwijderd bij effectieve verhuis/verkoop. Termijn is onbekend.

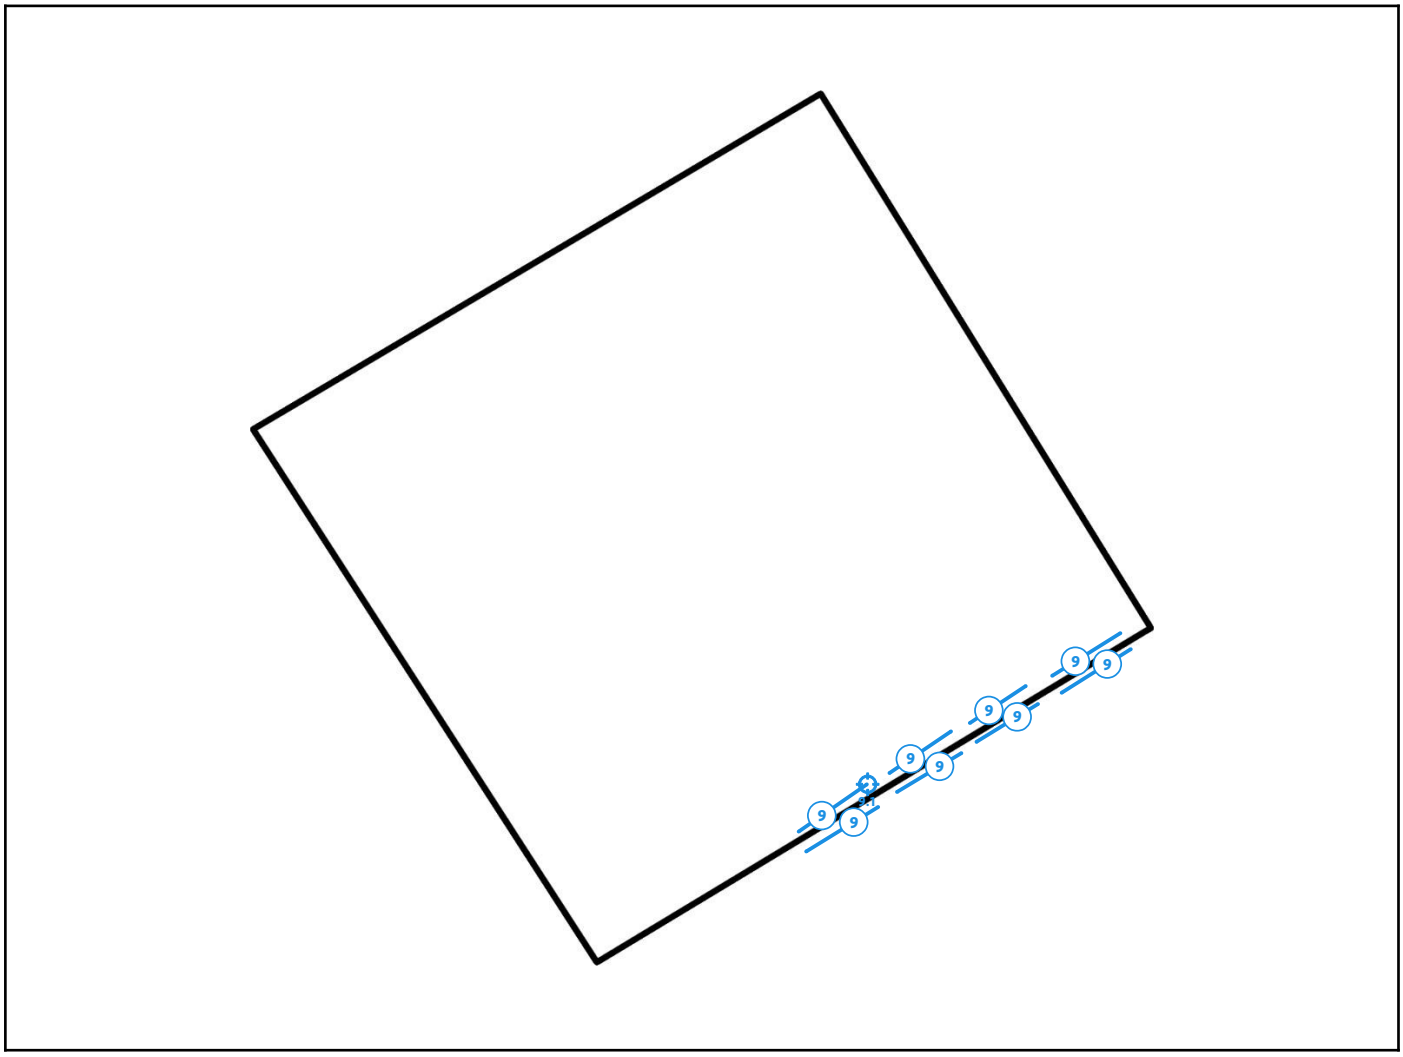
Plan 2.5: Tuinhuis plan

Beschrijving	Type	Actie
9. Stopverf	Geen asbest	-
9.1 Code: Sv	Puntmonster	-

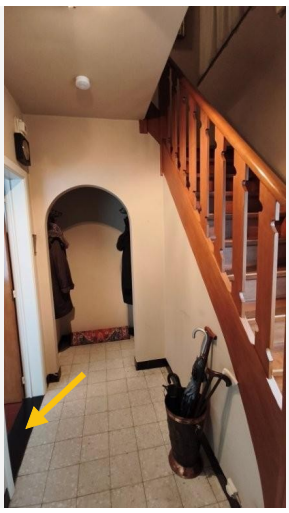
Fiche 1: deurdorpel

Asbestmateriaal

Het asbestmateriaal valt onder de mijlpaal van 2040.

Eindbeoordeling materiaalrisico	Zeer laag materiaalrisico en/of zeer lage kans op vezelvrijgave

Gebondenheid	Categorie 1: hechtgebonden in oorsprong
Asbestsoort (vezeltype)	Alleen chrysotiel aanwezig
Asbestconcentratie	Laag (< 50%)
Afschermingsgraad van het gehele materiaal	Stootvaste afscherming of omkasting
Toestand van het materiaal	Onbeschadigd, niet verweerd

- Zorg voor een veilig beheer. Vermijd het beschadigen van het asbestmateriaal. Controleer de toestand jaarlijks op wijzigingen.
- Voer bijkomende staalname(s) uit.

- Eenvoudige handelingen: mag via doe-het-zelf of door werknemer(s) met opleidingsattest eenvoudige handelingen
  EH via doe-het zelf : De dorpels of tabletten kunnen voorzichtig losgebeiteld worden, zonder de toepassing zelf te breken , extra bevochtigen om stof te voorkomen Standaard dragen van de nodige wegwerp beschermingsmiddelen FFP 3 masker , handschoenen en tyvec CAT III type 5-6 , afwasbaar schoeisel Verpakken in dubbel plastic folie , sluit luchtdicht af en afvoeren naar het containerpark als hechtgebonden asbestafval. Voor hechtgebonden toepassingen: Bij verwijdering door doe-het-zelf moet men dit afval dubbel en luchtdicht verpakt aandienen bij het gemeentelijk recyclagepark. Men raadpleegt best op voorhand de voorwaarden van het recyclagepark. Zie ook link Zie https://ovam.vlaanderen.be/wie-mag-wat-verwijderen https://ovam.vlaanderen.be/voorzorgsmaatregelen-bij-asbestverwijdering https://ovam.vlaanderen.be/asbestafval-afvoeren Zie ook wetgevend kader (website van de OVAM en CODEX boek VI titel 3). http://werk.belgie.be/sites/default/files/content/documents/Welzijn%20op%20het

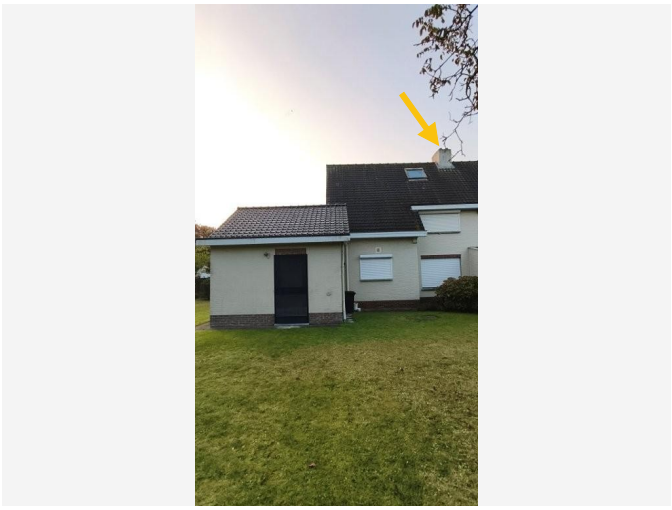
Fiche 6: schouw (niet meer in gebruik)

Het is niet uitgesloten dat er nog verdacht materiaal aanwezig is in de schouw ,(bij werken extra controle aangewezen.)

schouwmantel is niet meer in gebruik.

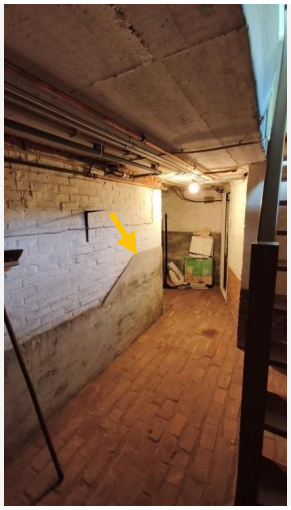
Fiche 8: Muurpleister in kelder

Geen asbest

#	Type	Referentie	Resultaat
8.1	Mengmonster	Ck	Geen asbest

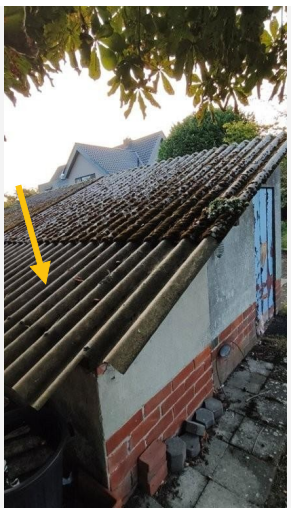
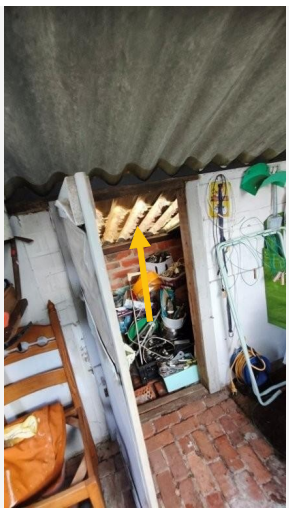
Beschrijving	Notitie	Terug te vinden op plannen
Fiche 14: Dakbedekking tuinhuis	De dakbedekking werdt gecontroleerd. deze bestaat uit kunststof en bevat geen asbest verdachte materialen.	Plan 2.2: Tuinhuis plan
Fiche 15: Dakbedekking niet verdacht.	De dakbedekking werdt gecontroleerd. deze bestaat uit dakpannen en bevat geen asbest verdachte materialen.	Plan 1.5: Gelijkvloers Plan 1.13: Zolder
Fiche 16: Kit niet verdacht (visueel vastgesteld)	De gebruikte siliconen kit is niet asbestverdacht	-
Fiche 17: Onderdak niet verdacht	Het onderdak is deels zichtbaar op de zolder achter de isolatie, en bestaat uit houtvezelplaten. Deze handeling is een steekproef, er is geen garantie dat het volledige dak met éénzelfde materiaal is opgebouwd. Dit kan enkel via destructief onderzoek vastgesteld worden.	Plan 1.14: Zolder
Fiche 18: CV Ketel niet verdacht	De CV ketel werd gecontroleerd(bwj 2013) en is niet asbest verdacht geen risico bouwjaar.	Plan 1.4: Gelijkvloers
