Asbestinventarisattest

Frederik van Eedenplein 3/A042, 2050 Antwerpen

Attestnummer : **20261027-000498.000**
Uitgegeven op : **27.10.2026**
Geldig tot : **Onbeperkt** (tenzij de toestand wijzigt)

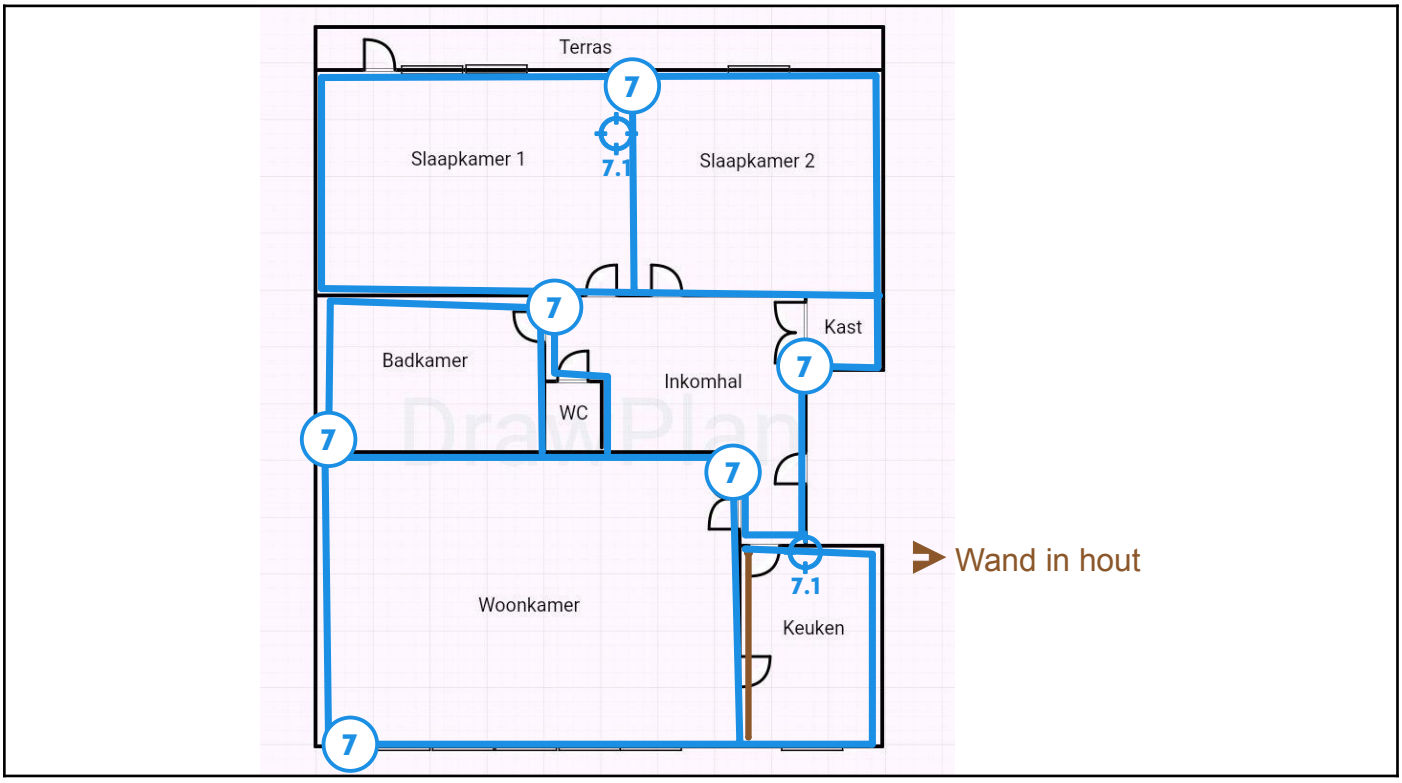
Plan 1.1: Grondplan appartement A42

Beschrijving	Type	Actie
7. Pleisterwerk wanden.	Geen asbest	-
7.1 Code: 1	Mengmonster	-

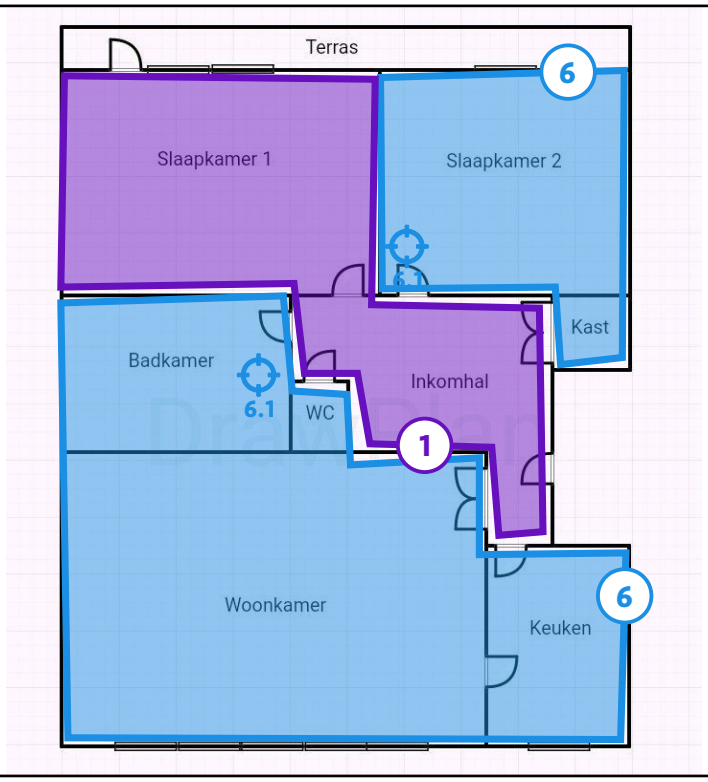
Plan 1.2: Grondplan appartement A42

Beschrijving	Type	Actie
1. Valse plafonds.	Advies	-
6. Pleisterwerk plafonds.	Geen asbest	-
6.1 Code: 2	Mengmonster	-

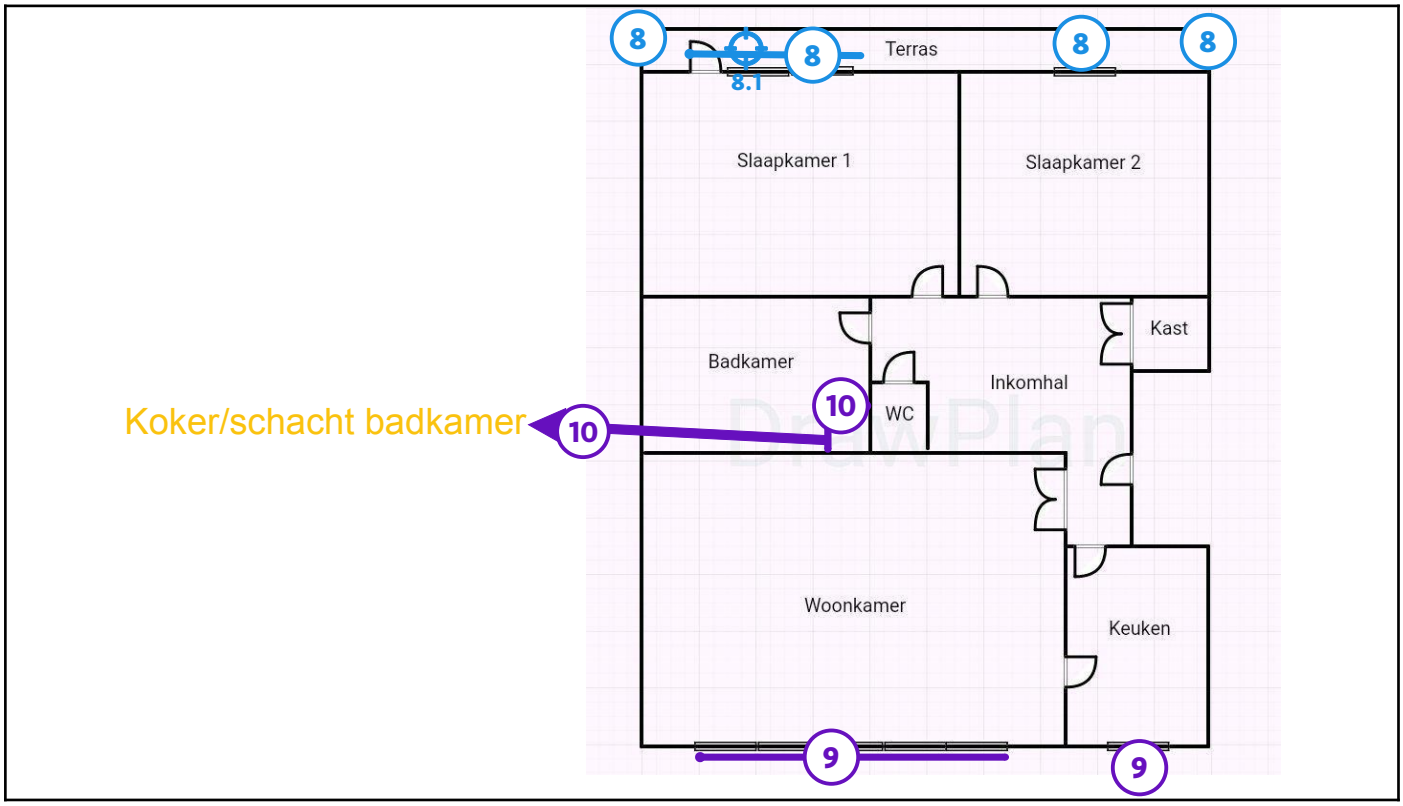
Plan 1.3: Grondplan appartement A42

Beschrijving	Type	Actie
8. Stopverf (achtergevel).	Geen asbest	-
8.1 Code: 3	Puntmonster	-
9. Overig buitenschrijnwerk.	Overige ruimte of materiaal	-
10. Schachten/kokers.	Overige ruimte of materiaal	-

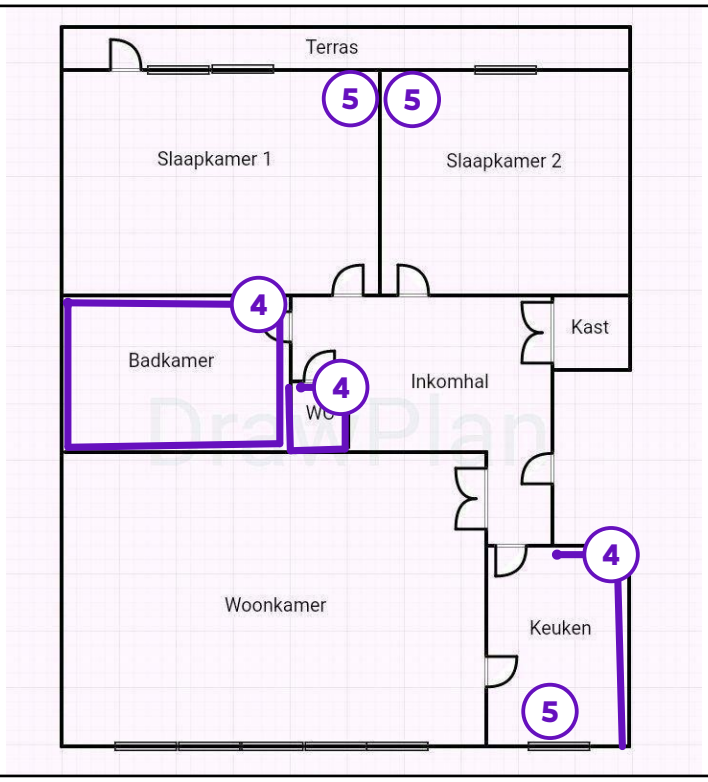
Plan 1.4: Grondplan appartement A42

Beschrijving	Type	Actie
4. Oud tegelwerk.	Advies	-
5. Radiatoren.	Advies	-

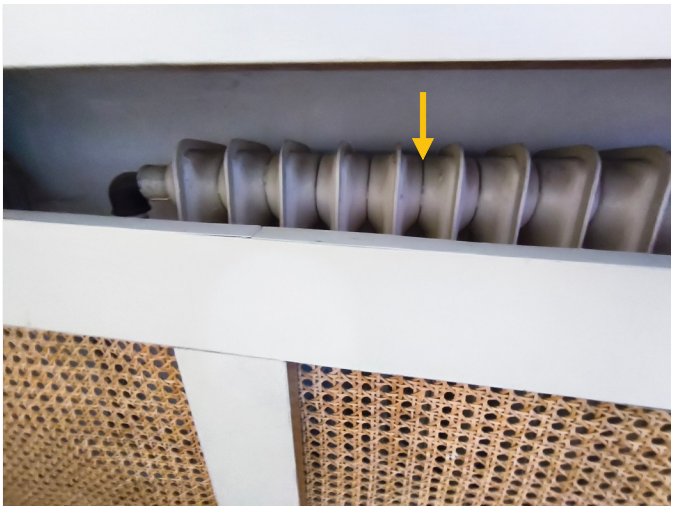
Fiche 5: Radiatoren.

Mogelijks bevinden er zich in de radiatoren asbesthoudende pakkingen. Een monstername om dit uit te sluiten wordt verhinderd om destructieve handelingen aan een installatie in gebruik te vermijden.

Er kunnen inwendige asbesthoudende dichtingen aanwezig zijn tussen de lamellen of aan de doppen van de

gietijzeren radiatoren.

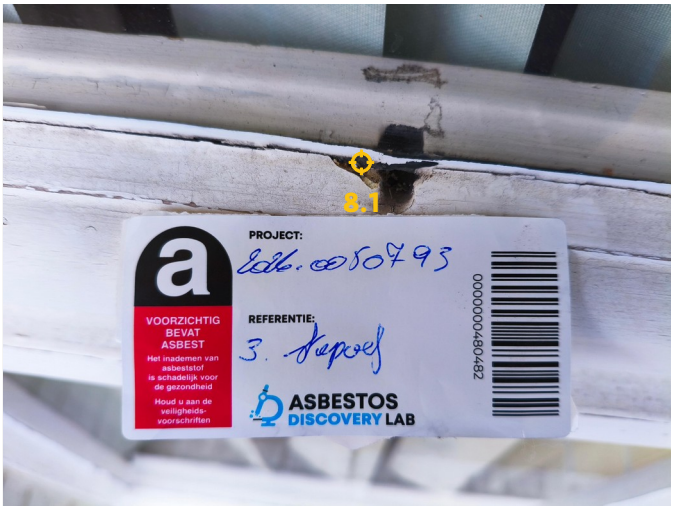
Fiche 8: Stopverf (achtergevel).

Geen asbest

#	Type	Referentie	Resultaat
8.1	Puntmonster	3	Geen asbest
