Asbestinventarisattest

Boterbloemlaan 30/201, 2180 Antwerpen

Attestnummer : **20260827-000333.000**
Uitgegeven op : **27.08.2026**
Geldig tot : **Onbeperkt** (tenzij de toestand wijzigt)

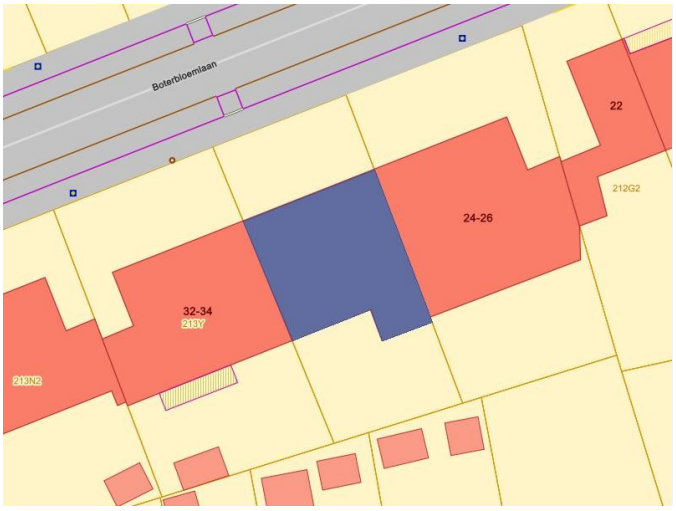
Zone 1: Hoofdgebouw

Tijdens de inspectie vastgesteld:

0 Asbestmaterialen

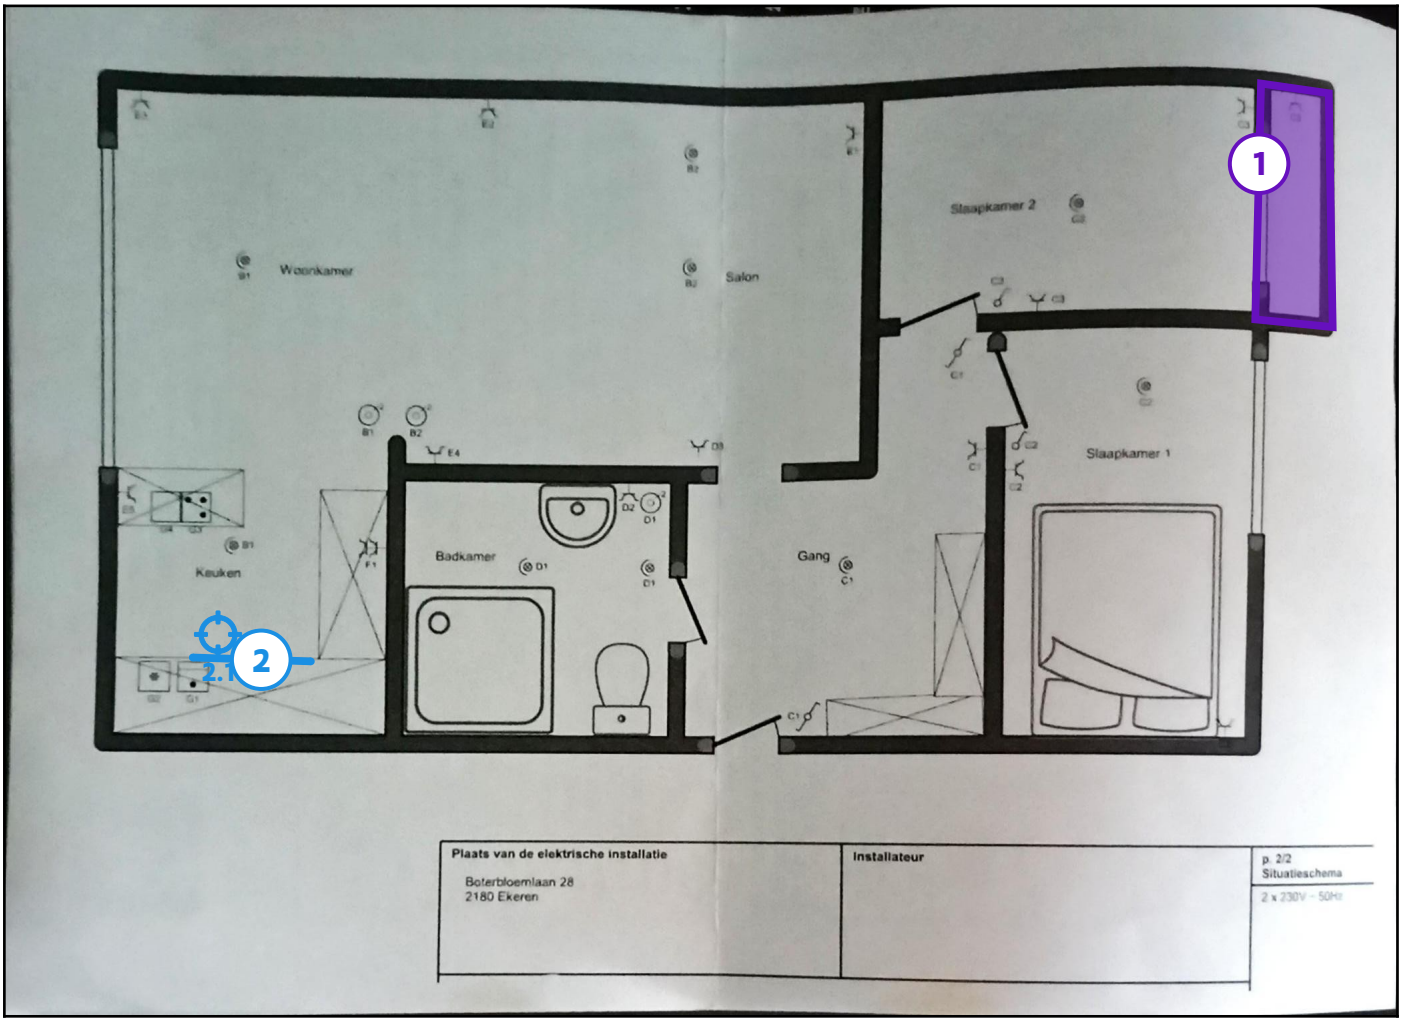
Plan 1.1: GRONDPLAN

Beschrijving	Type	Actie
1. terrasje	Advies	-
2. trilplaat gootsteen keuken	Geen asbest	-
2.1 Code: M02	Puntmonster	-

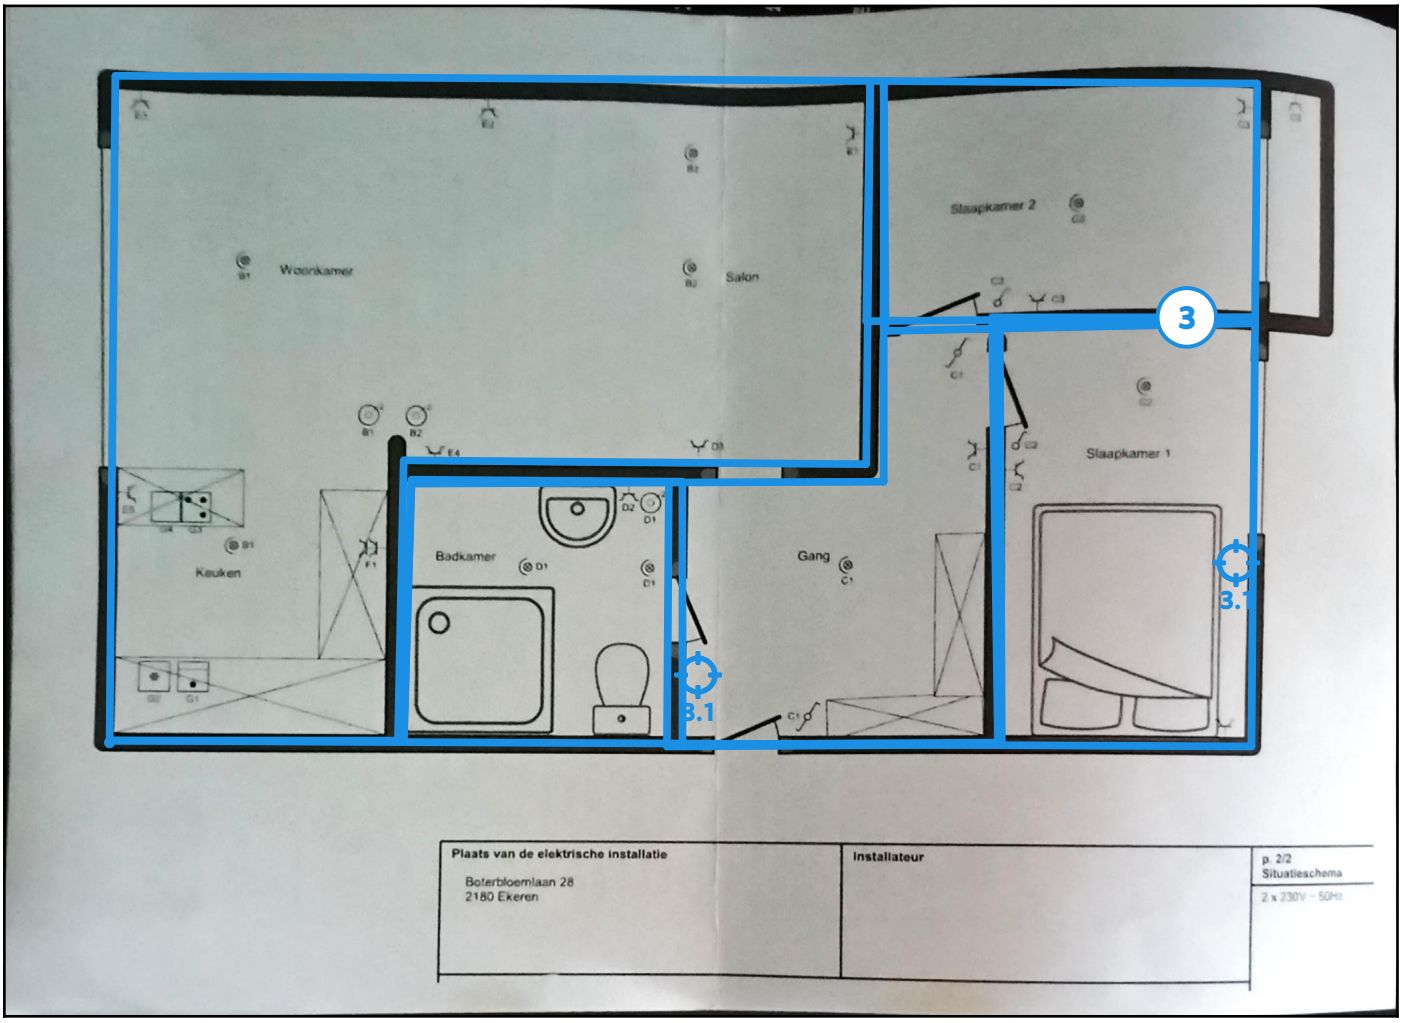
Plan 1.2: GRONDPLAN kopie

Beschrijving	Type	Actie
3. pleisterwerk wand	Geen asbest	-
3.1 Code: M01	Mengmonster	-

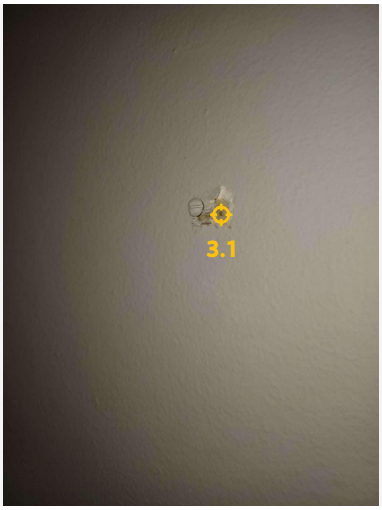
Fiche 3: pleisterwerk wand

Geen asbest

#	Type	Referentie	Resultaat
3.1	Mengmonster	M01	Geen asbest

Beschrijving	pleisterwerk wand
Omgeving	Binnen
Primaire drager	Binnenwand
Bindmiddel van materiaal	Gips - kalk
Gebondenheid op basis van bindmiddel	Niet-hechtgebonden
Hoeveelheid (oppervlakte - dikte - aantal)	• 150,00 m^2 - 2,00 cm - 1 stuk
Totaal volume	3,00 m^3
Identificatiemethode	Een monstername door de asbestdeskundige met laboanalyse door een asbestlabo.
Destructieve handeling voor identificatie	Nee
Opmerking	In de keuken en badkamer kon geen pleisterwerk wand worden bemonsterd wegens volledige betegeling
