Asbestinventarisattest

Hoogstraatsebaan 121, 2390 Malle

Attestnummer : **20261023-000438.000**
Uitgegeven op : **23.10.2026**
Geldig tot : **23.10.2036**

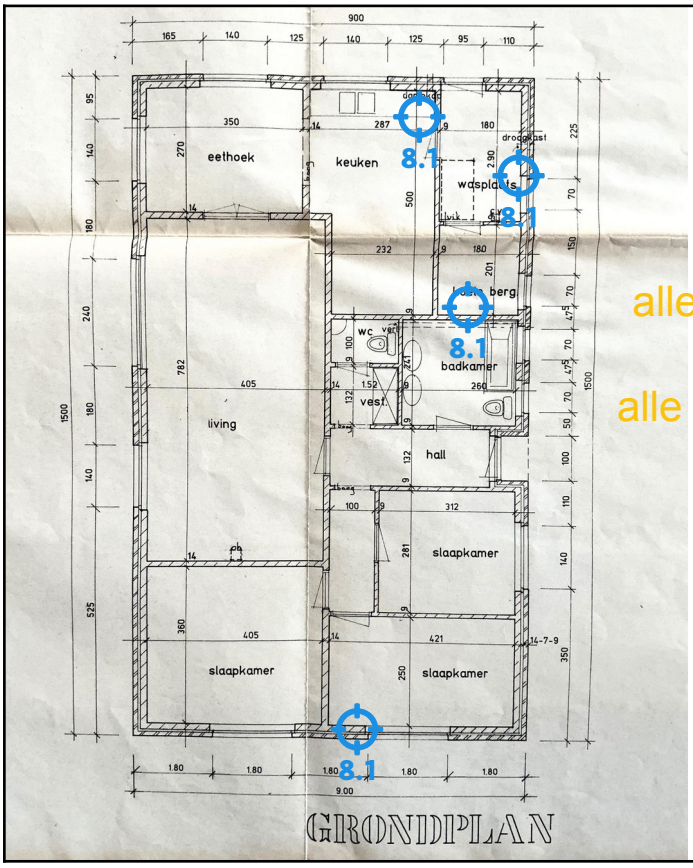
Plan 1.1: Gelijkvloers woning

alle plafonds zijn vals op alle levels

alle wanden zijn bepleisterd op deze level

Beschrijving	Type	Actie
4. Valse plafonds	Advies	-
8. Muren in pleisterwerk	Geen asbest	-
8.1 Code: muren	Mengmonster	-

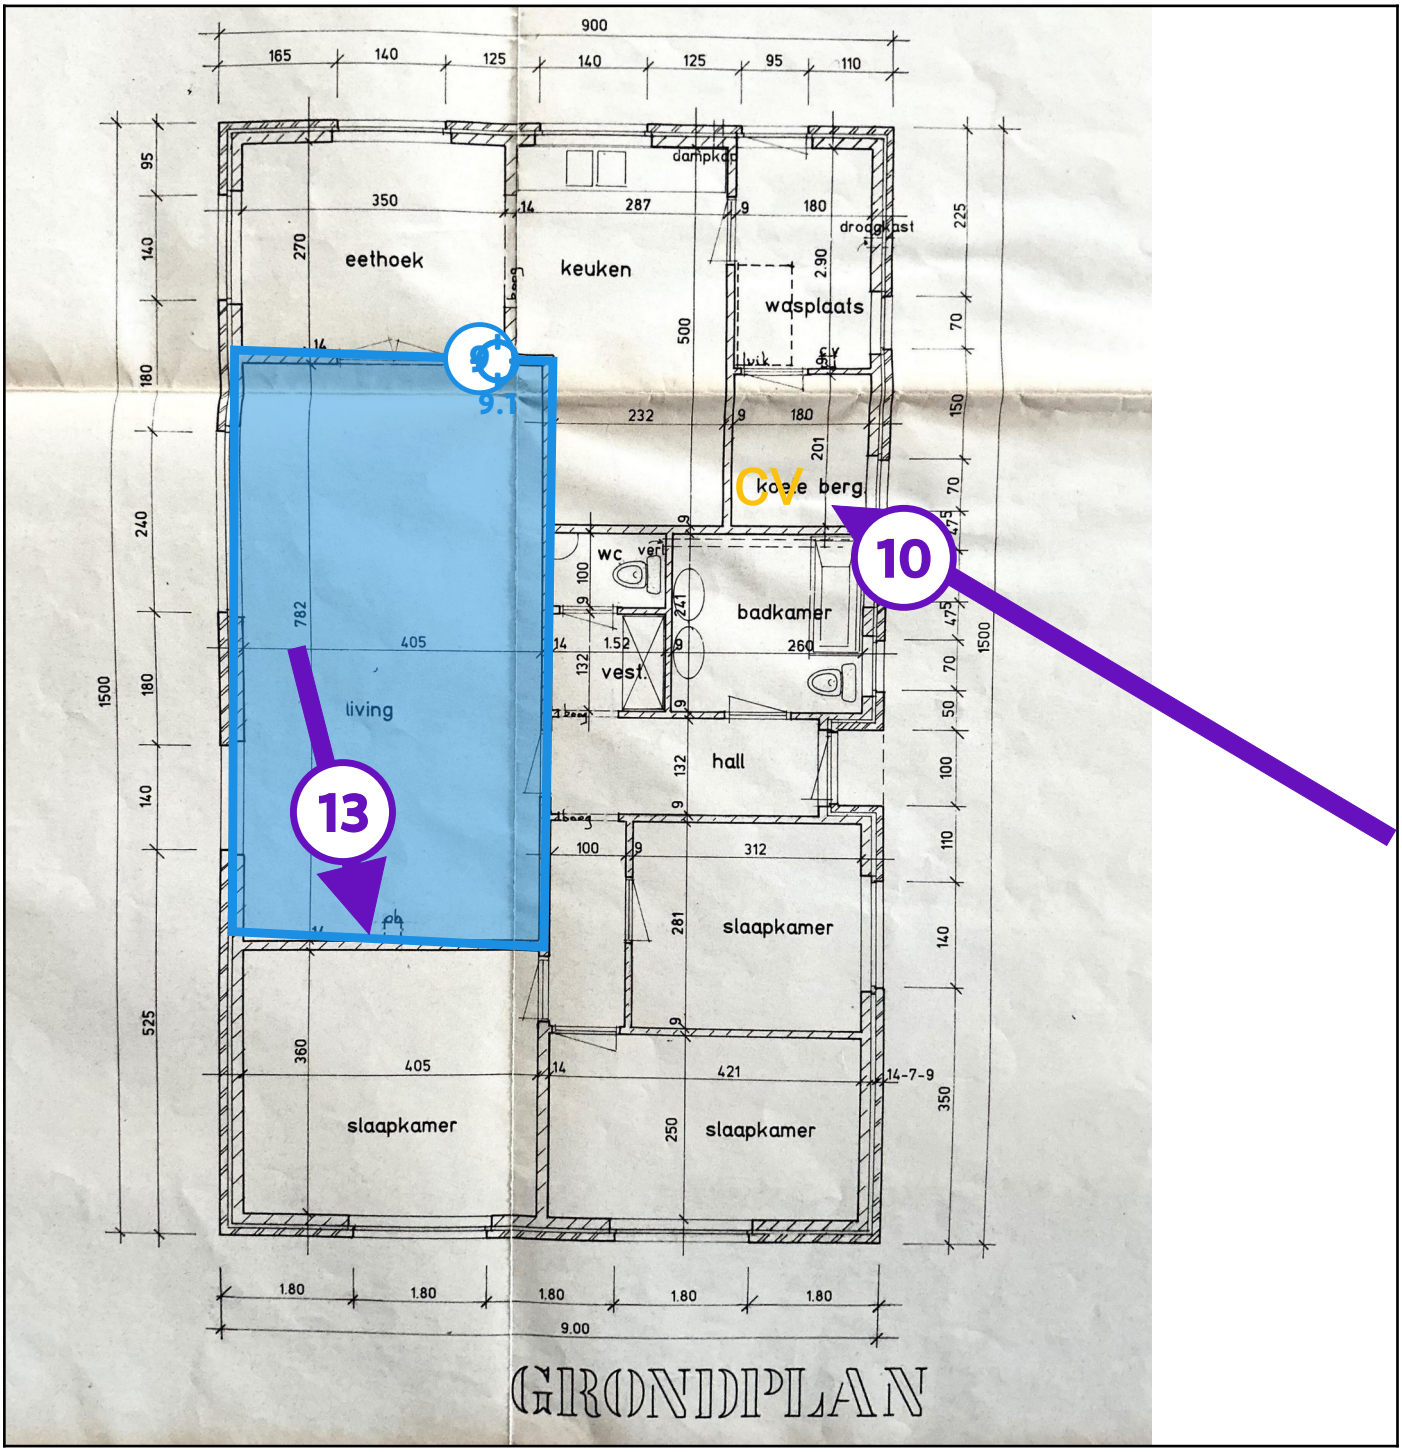
Plan 1.3: Gelijkvloers woning

Beschrijving	Type	Actie
9. plafond plaat	Geen asbest	-
9.1 Code: plafondplaat	Puntmonster	-

10. CV Ketel	Overige ruimte of materiaal	-
13. Kachelkoord	Overige ruimte of materiaal	-

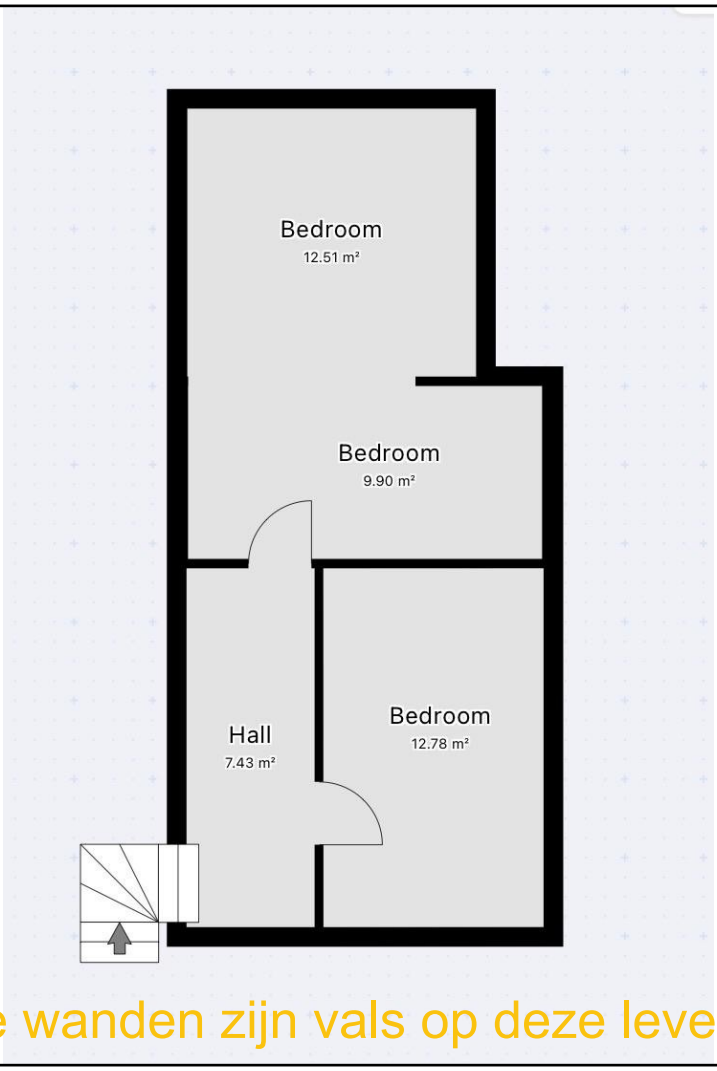
Plan 1.4: Eerste verdiep

Beschrijving	Type	Actie
6. Valse wanden niet verdacht	Advies	-

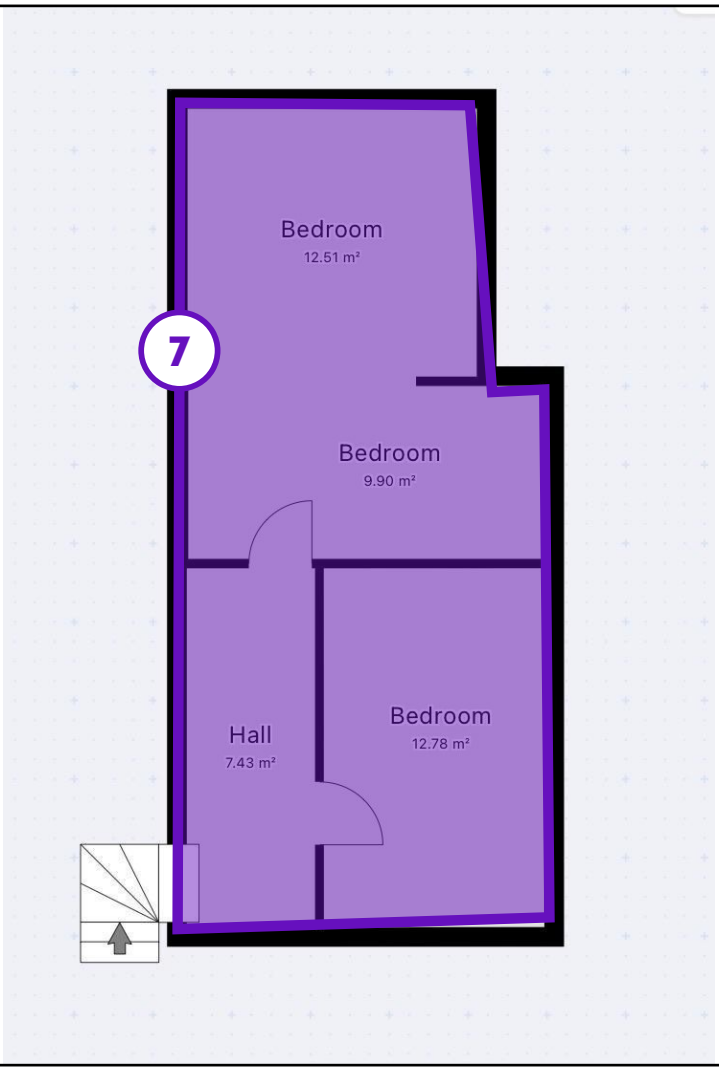
Plan 1.5: Eerste verdiep

Beschrijving	Type	Actie
7. Vinylvloer eerste verdiep	Advies	-

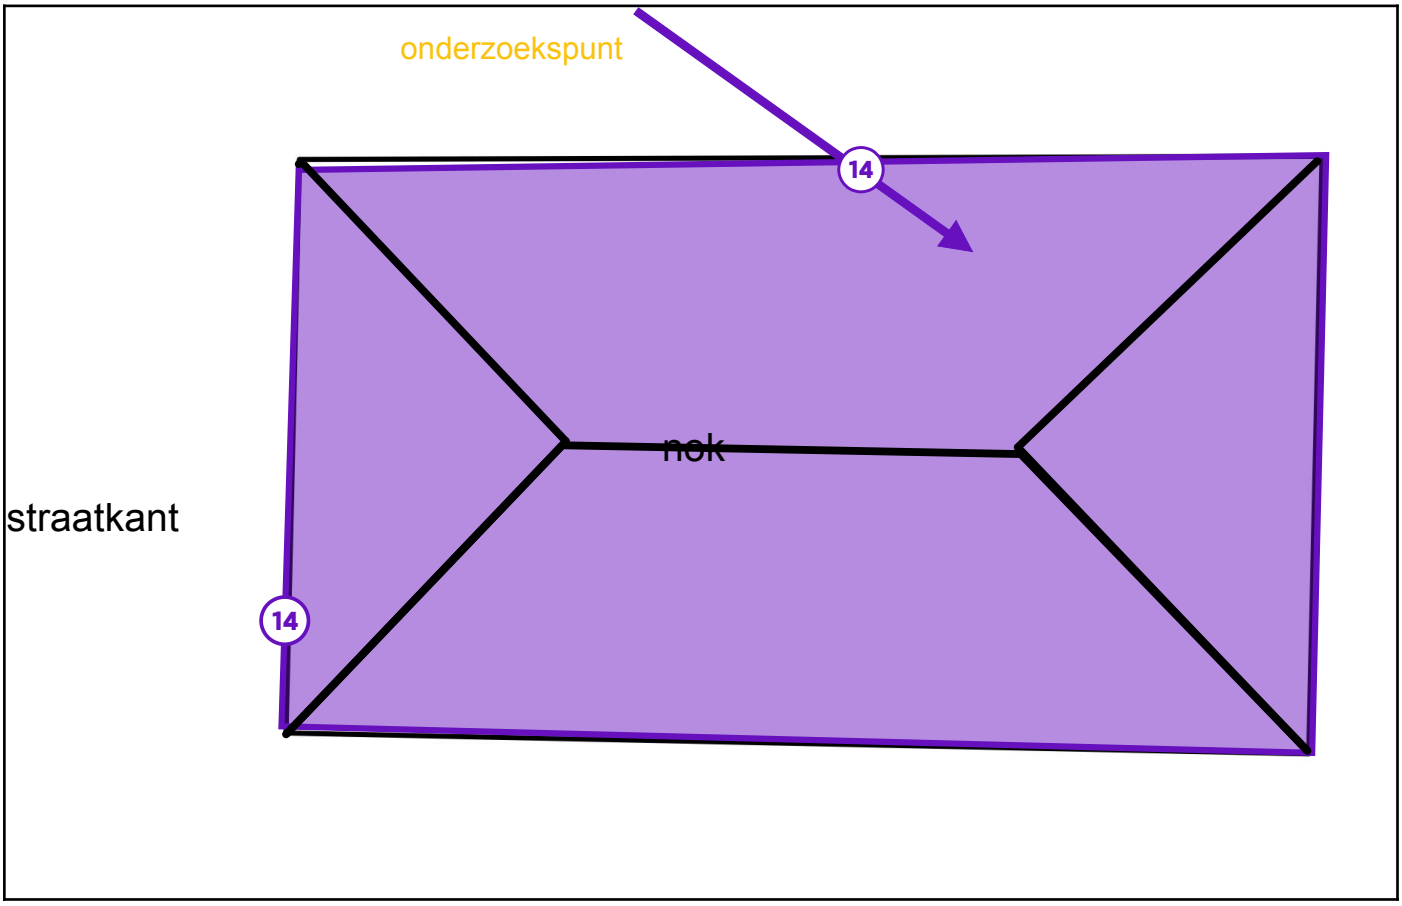
Plan 1.6: Hoofdgebouw plan

Beschrijving	Type	Actie
14. Geen asbestverdacht onderdak aangetroffen	Overige ruimte of materiaal	-

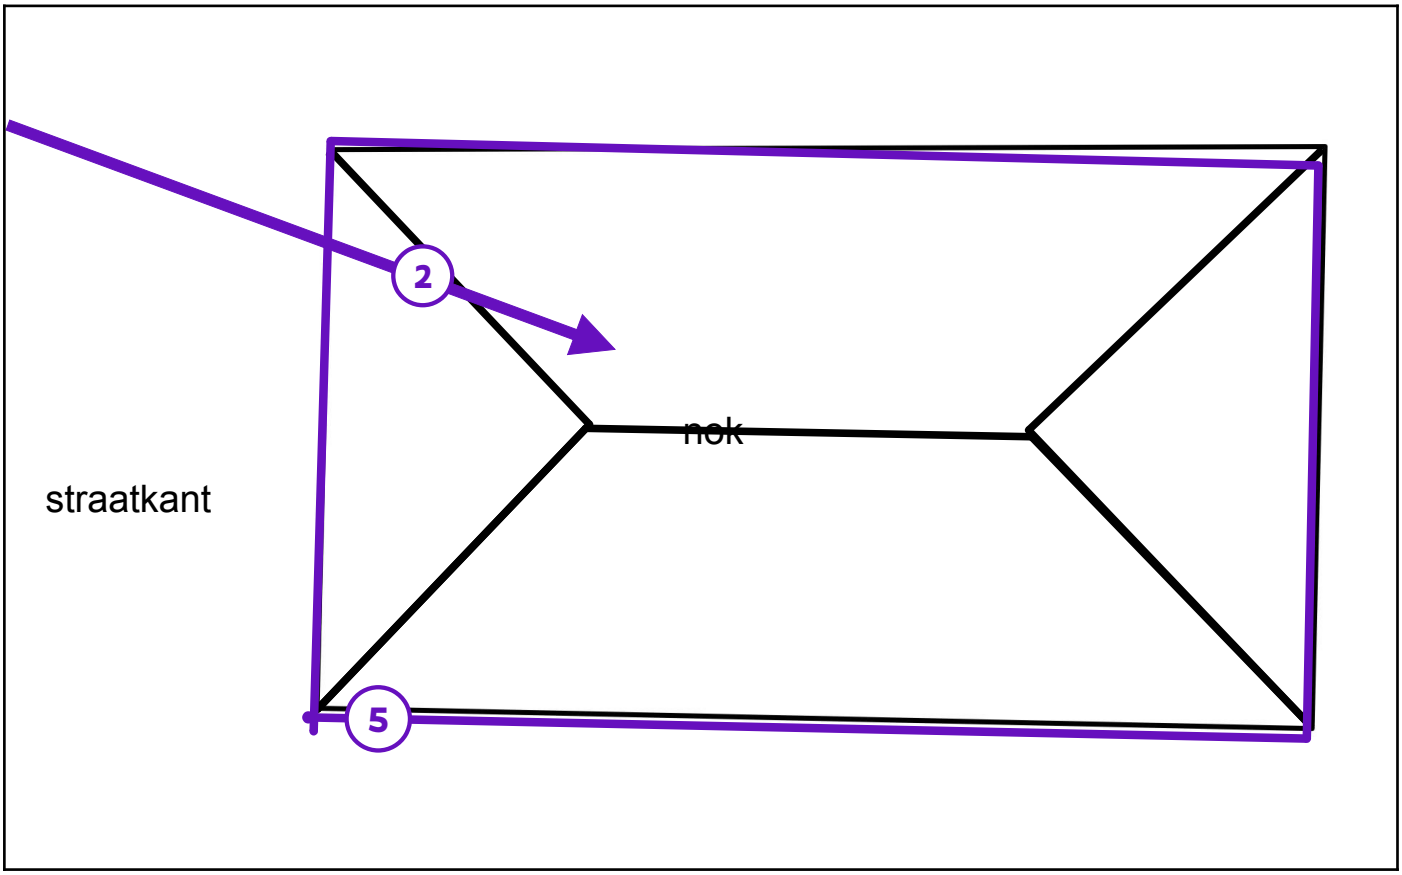
Plan 1.8: Hoofdgebouw plan

Beschrijving	Type	Actie
2. Schouw op het dak	Beperking	-
5. Dakgoot bevat niet asbestverdachte laag	Advies	-

Reden: Het te onderzoeken materiaal situeert zich hoger dan 3,50 m te rekenen vanaf een veilige ondergrond

Uitleg van de asbestdeskundige: Bij werken (dak of reiniging schouw) kan een stelling geplaatst worden , het is niet duidelijk of er asbestverdachte materialen aanwezig zijn in/rond de schouw.

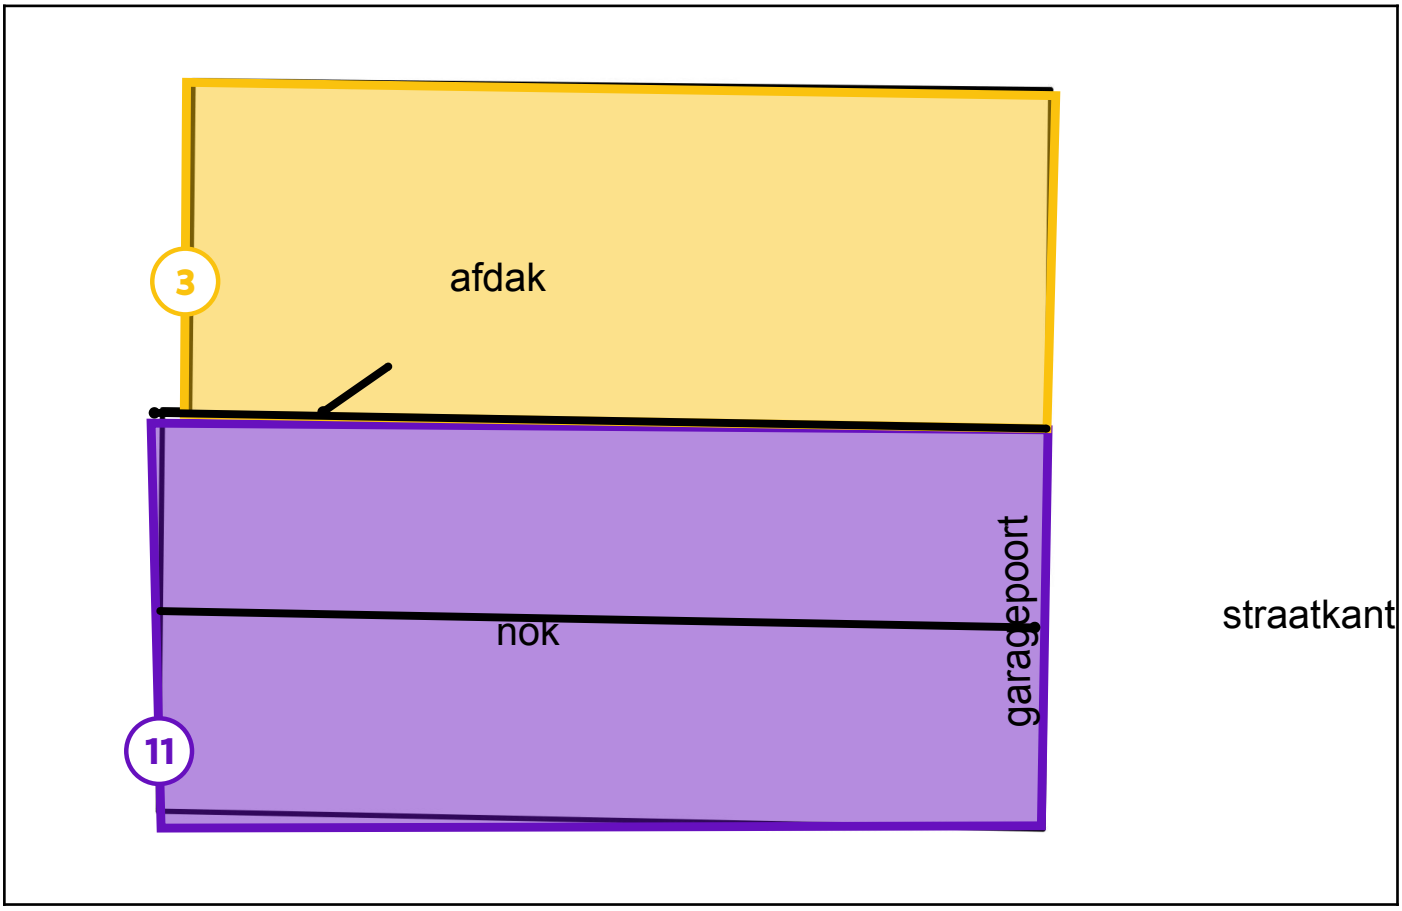
Plan 2.1: Bijgebouw plan

Beschrijving	Type	Actie
3. Constructie bouwjaar na 2001	Uitsluiting	-
11. Dakbedekking bestaande uit pannen	Overige ruimte of materiaal	-

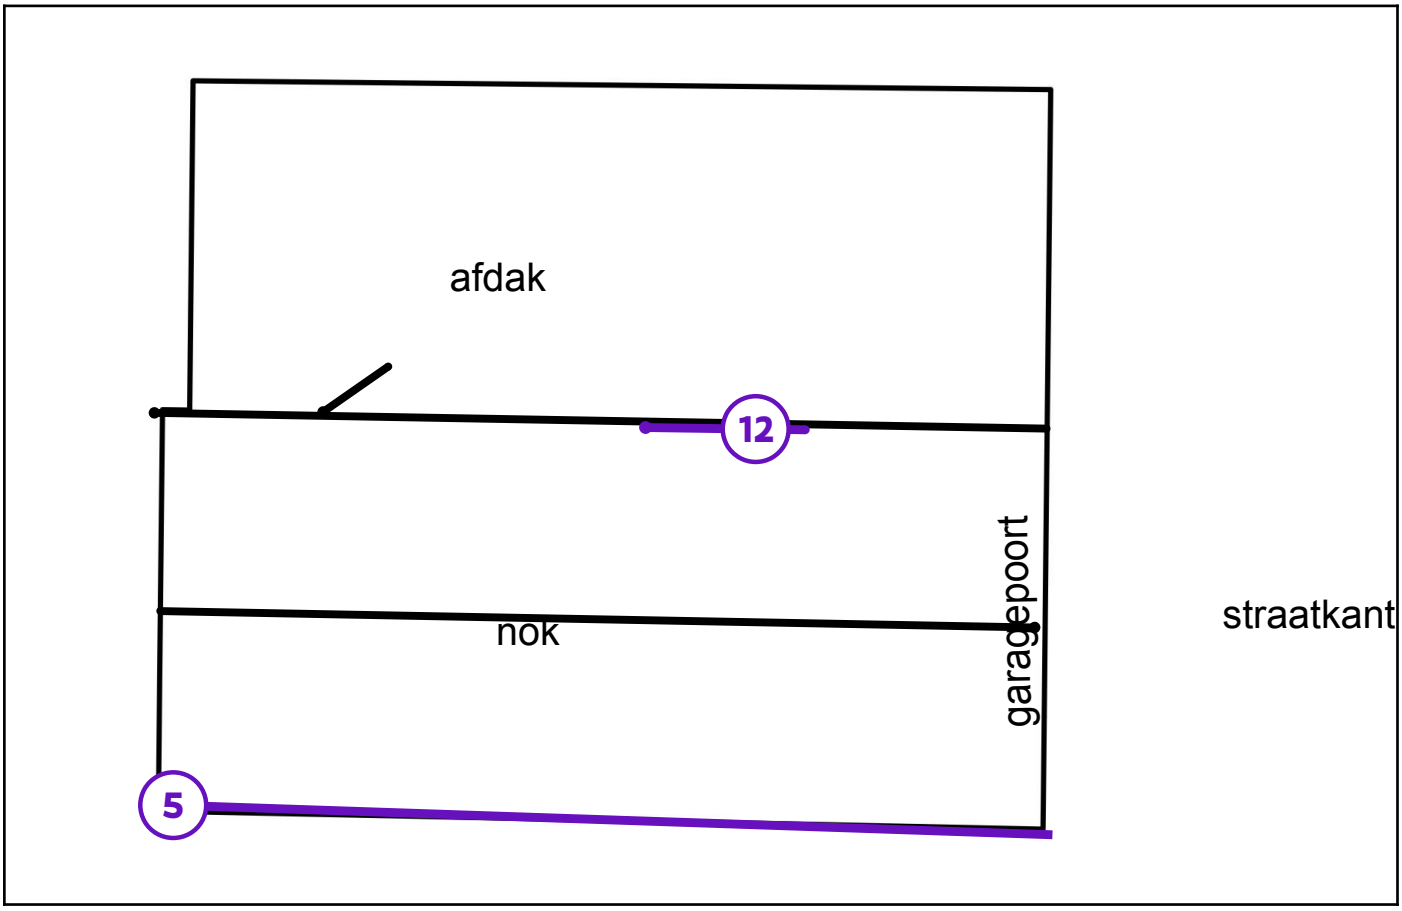
Plan 2.2: Bijgebouw plan

Beschrijving	Type	Actie
5. Dakgoot bevat niet asbestverdachte laag	Advies	-
12. Kit aan de ramen	Overige ruimte of materiaal	-

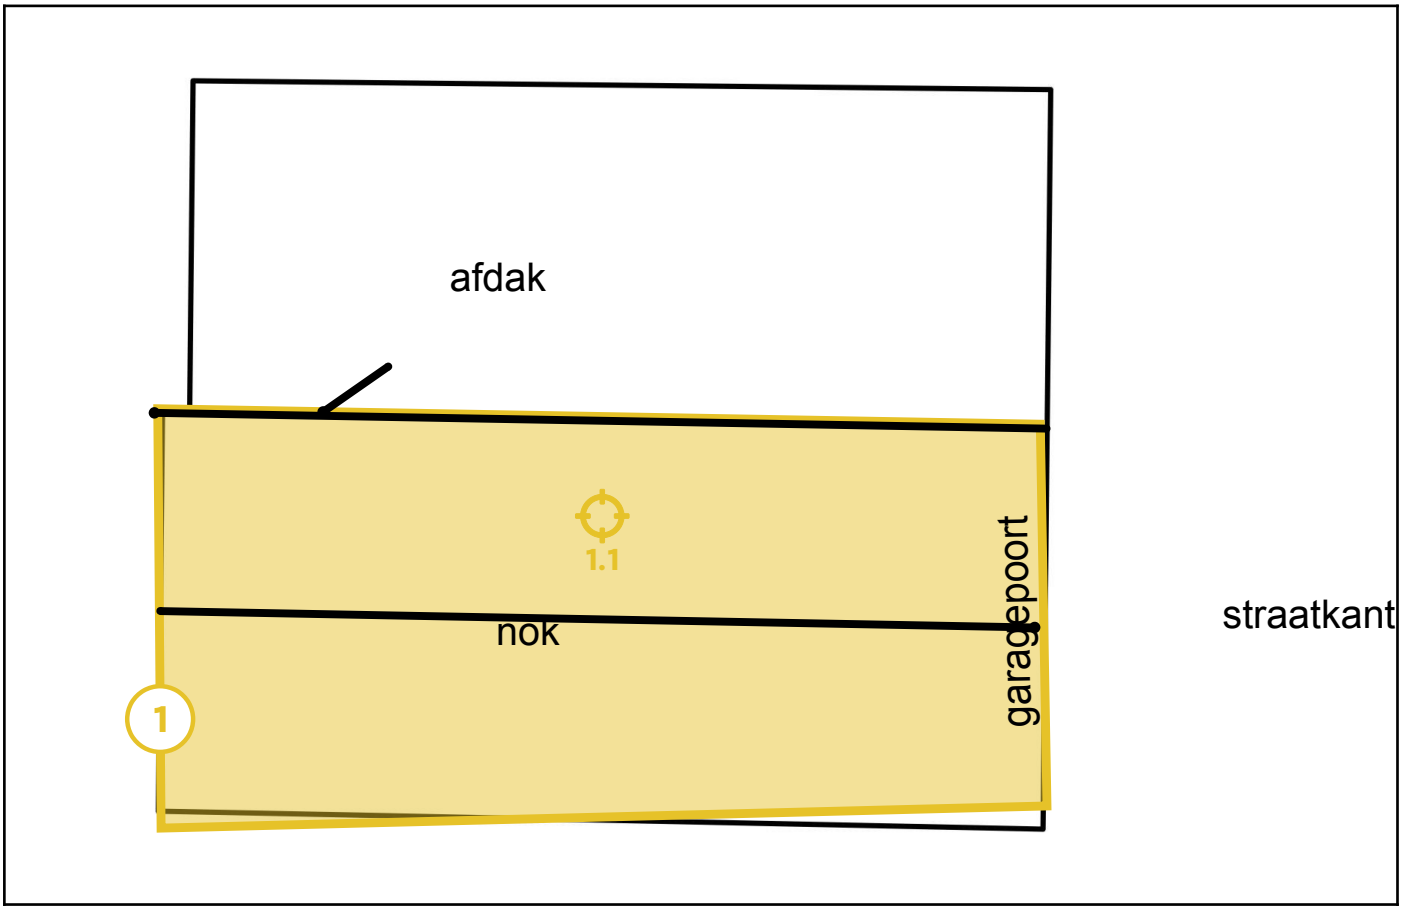
Plan 2.3: Bijgebouw plan

Beschrijving	Type	Actie
1. Onderdak garage	Asbestmateriaal	Zorgvuldig beheren
1.1 Code: Onderdak garage	Puntmonster	-

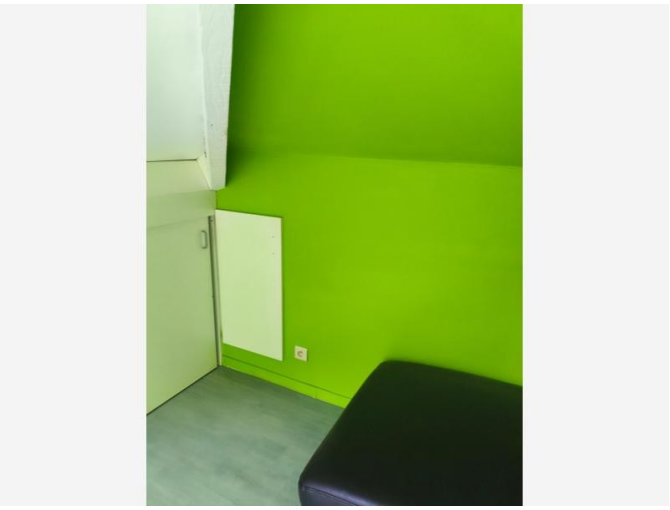
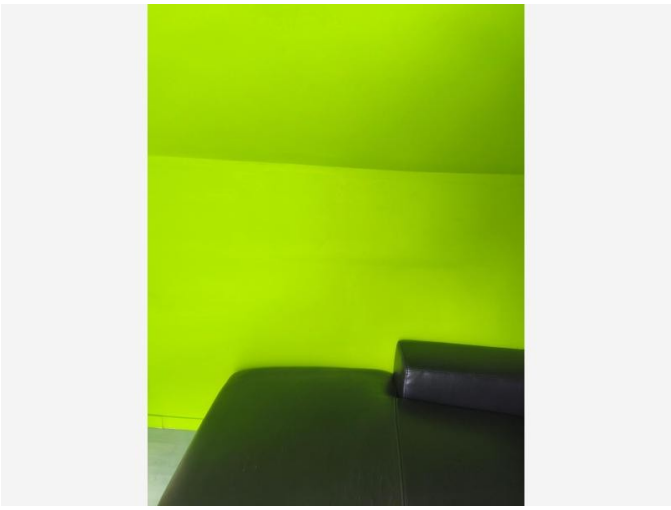
Fiche 6: Valse wanden niet verdacht

Bepaalde binnenwanden zijn afgewerkt met valse wanden uit gipskarton. Het is niet duidelijk of er pleisterwerk of asbest toepassingen aanwezig zijn achter/op deze valse wanden, het is aangewezen om bijkomend onderzoek uit te voeren bij werken.

Zonder destructieve handeling is het niet mogelijk om na te gaan of er asbesthoudende materialen aanwezig zijn achter de wand afwerking. Als bij sloop of renovatie blijkt dat er achter deze wanden nog pleisterwerk of asbest verdachte toepassingen aanwezig zijn, moet dit bemonsterd worden.

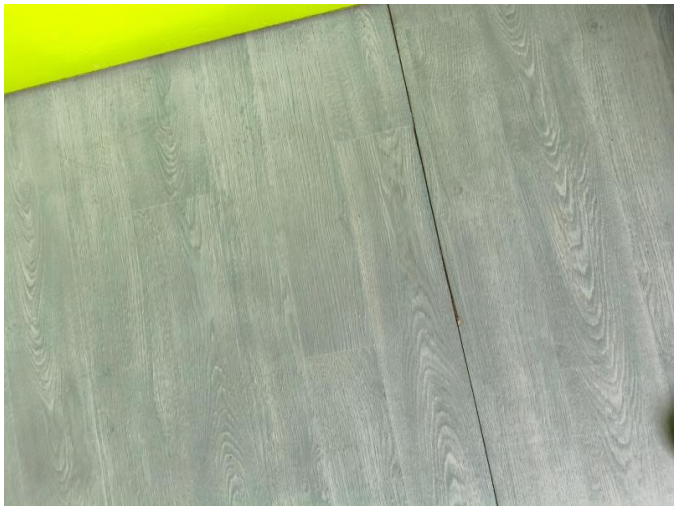
Fiche 7: Vinylvloer eerste verdiep

De vinyl vloer is niet asbest verdacht

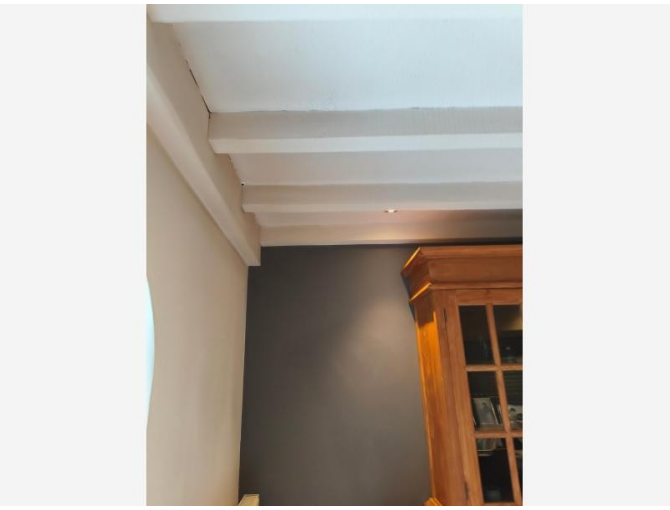
Fiche 9: plafond plaat

Geen asbest

#	Type	Referentie	Resultaat
9.1	Puntmonster	plafondplaat	Geen asbest
