Verslag huishoudelijke elektrische installatie op laagspanning en zeer lage spanning

Referentie: **009-20261028-03**	Datum controle: **28/10/2026**
Keurder: **009**

Eigenaar:	**Onbekend**	EAN-code:	**541448860007900246**
Adres installatie:	**Kluisstraat 6 bus C4, 2800 - Mechelen**	Nummer teller(s):	**1sag1105064239**
		Distributienetbeheerder installatie:	**Fluvius**
Datum uitvoering installatie:	☐ Vóór 01/10/1981 ☑ Tussen 01/10/1981 en 01/06/2020 ☐ Vanaf 01/06/2020		
Type:	☑ Wooneenheid ☐ Niet-huishoudelijk ☐ PV ☐ Batterij ☐ Laadpaal

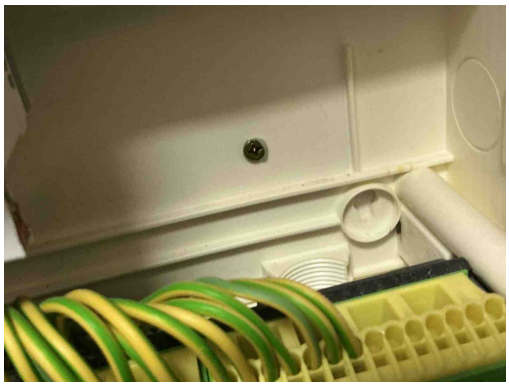
B17 - De voedingsspanning is niet op elk bord vermeld (Boek 1: 3.1.3.3).

B04 - De aanduiding van de kringen, klemmen en/of schakelapparatuur ontbreekt, is onjuist of is onvolledig (Boek 1: 3.1.3.1/5.1.6.1).

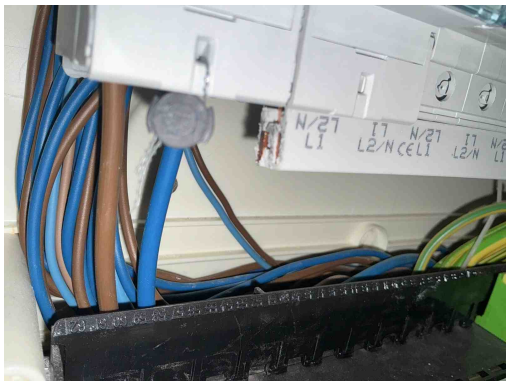
T21a - Het elektrisch materieel is niet geplaatst volgens de voorschriften van de fabrikant/ regels van goed vakmanschap. (Boek 1: 1.4.1.3) Oa ophangvijzen elektrisch verdeelbord niet afgedekt. Zie klasse II toestel.

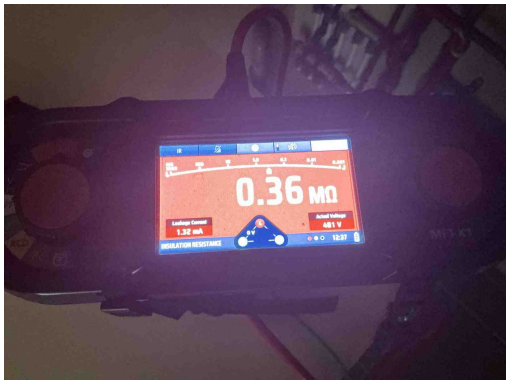
I01 - De waarde van de isolatieweerstand per kring dient tenminste 0,50 Mohm (1000 x Utest) te zijn (Boek 1: 6.4.5.1).
Opmerking: Zie foto
