Asbestinventarisattest

Goorbaan 27, 2230 Herselt

Attestnummer : **20260820-000313.000**
Uitgegeven op : **20.08.2026**
Geldig tot : **20.08.2031**

Niet-asbestveilig

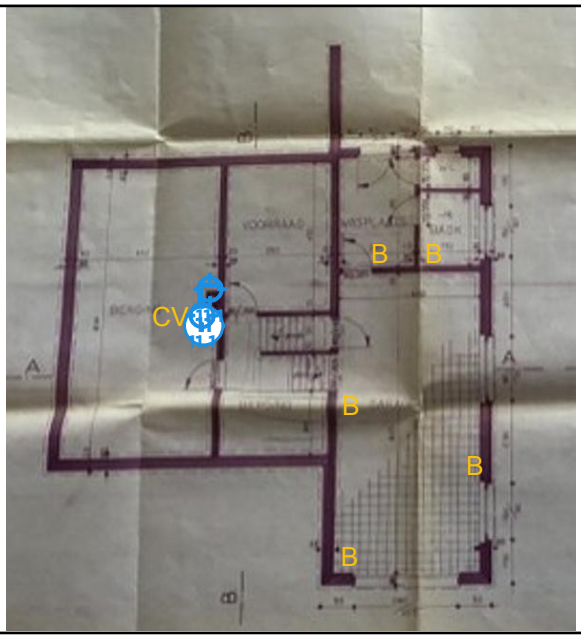
Plan 1.1: Kelder - garage - berging - badkamer

Beschrijving	Type	Actie
6. Bakeliet toep. (schakelaars-stopcontacten)	Asbestmateriaal	Zorgvuldig beheren
11. Cementering binnentoepassing - CV kelder	Geen asbest	-
11.1 Code: 3	Mengmonster	-
16. HVAC-installatie: staat niet vermeld in het IAD bronnenboek	Overige ruimte of materiaal	-

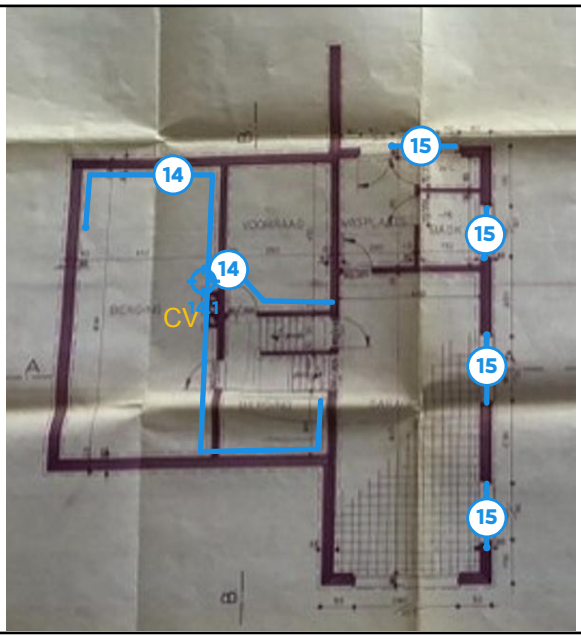
Plan 1.2: Kelder - garage - berging - badkamer

Beschrijving	Type	Actie
14. Bitumen leidingisolatie	Geen asbest	-
14.1 Code: 4	Puntmonster	-
15. Stopverf	Geen asbest	-
16. HVAC-installatie: staat niet vermeld in het IAD bronnenboek	Overige ruimte of materiaal	-

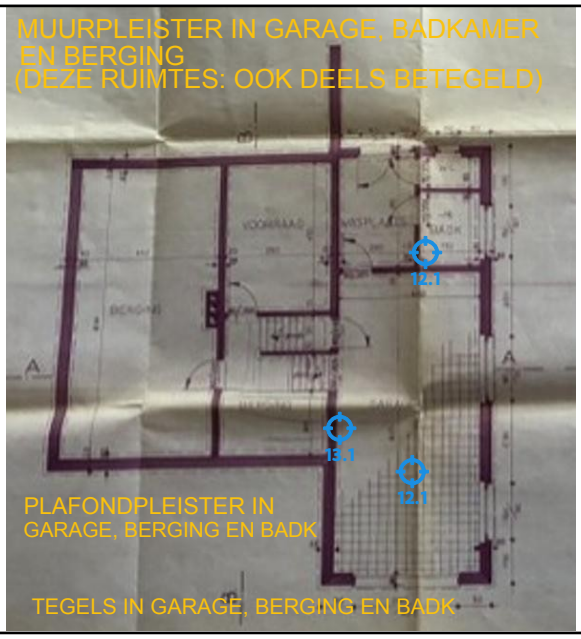
Plan 1.3: Kelder - garage - berging - badkamer

Beschrijving	Type	Actie
10. Tegellijm: niet zichtbaar	Advies	-
12. Plafondpleister	Geen asbest	-
12.1 Code: 2	Mengmonster	-
13. Muurpleister	Geen asbest	-
13.1 Code: 1	Mengmonster	-

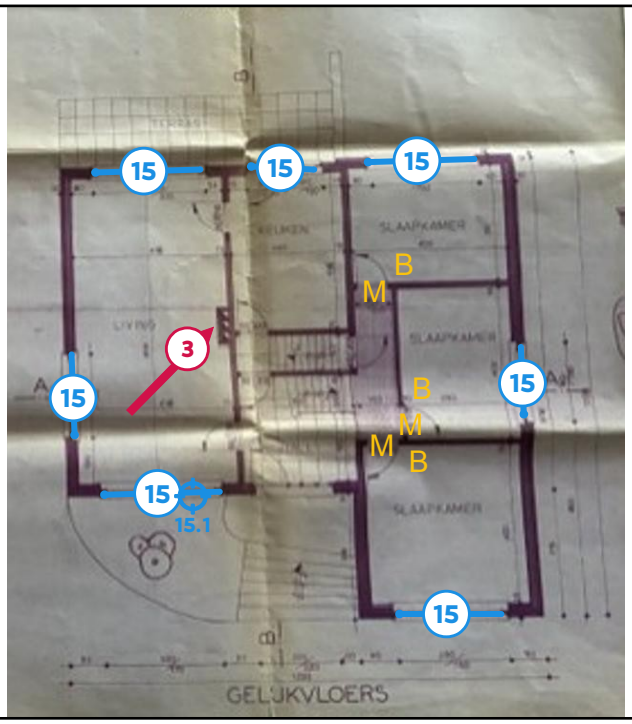
Plan 1.4: Gelijkvloers

Beschrijving	Type	Actie
3. Kachelkoord	Asbestmateriaal	Dringend verwijderen
5. Deurdorpels binnen (massal)	Asbestmateriaal	Zorgvuldig beheren
6. Bakeliet toep. (schakelaars-stopcontacten)	Asbestmateriaal	Zorgvuldig beheren
15. Stopverf	Geen asbest	-
15.1 Code: 5	Puntmonster	-

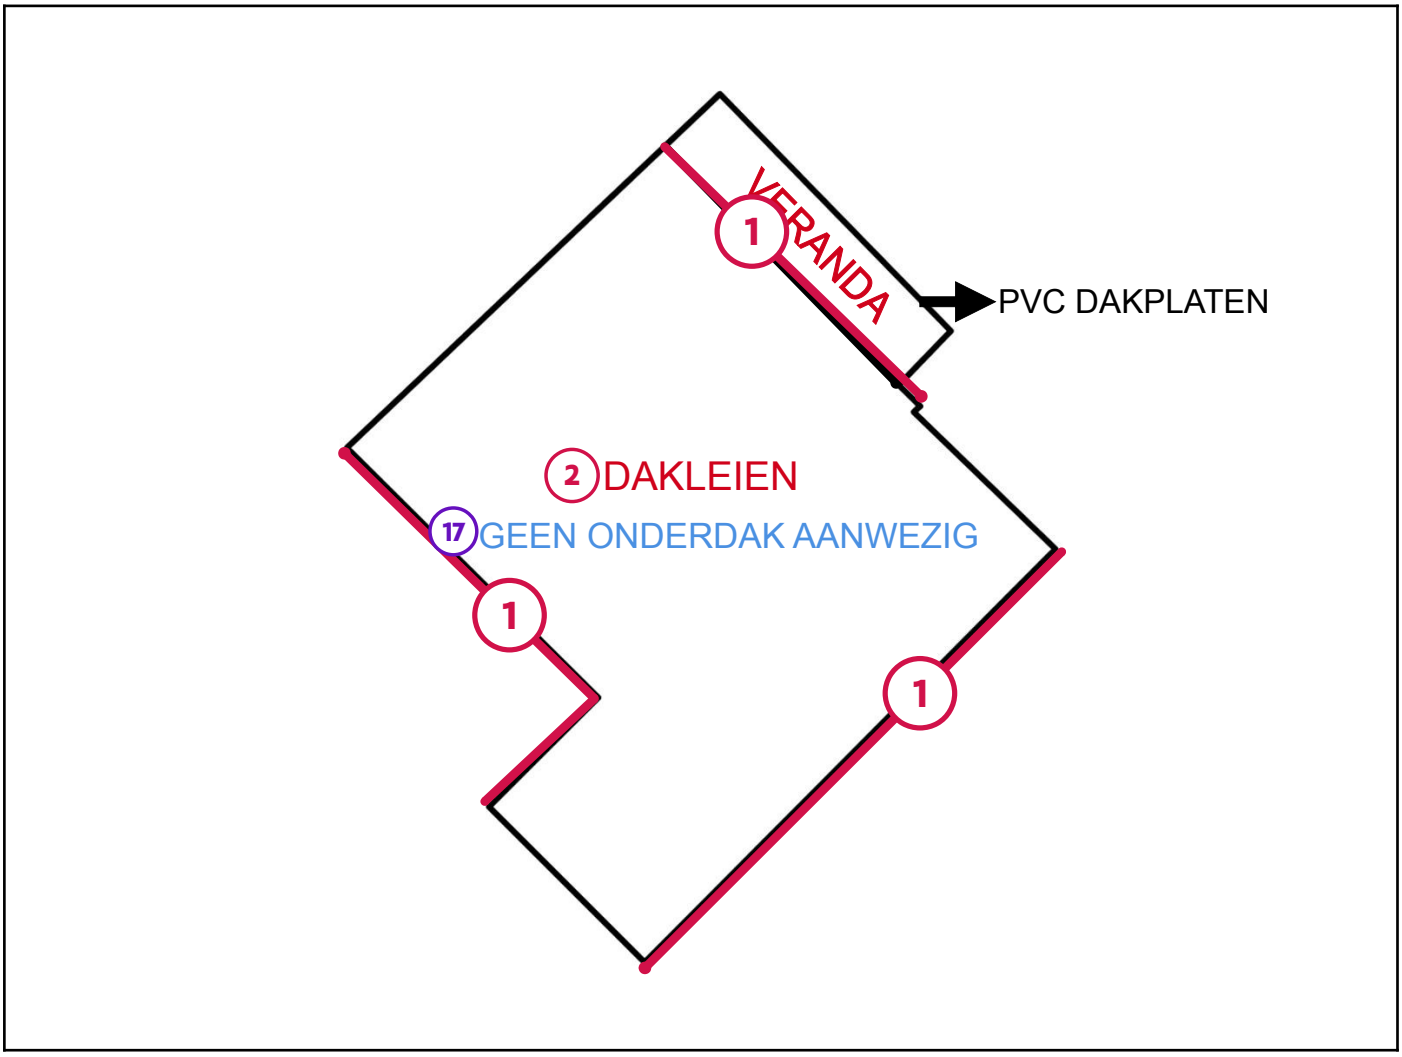
Plan 1.6: Woning / Dak

Beschrijving	Type	Actie
1. Slib/sediment dakgoot	Asbestmateriaal	Dringend verwijderen
2. Dakleien	Asbestmateriaal	Dringend verwijderen
17. Onderdak: niet aanwezig	Overige ruimte of materiaal	-

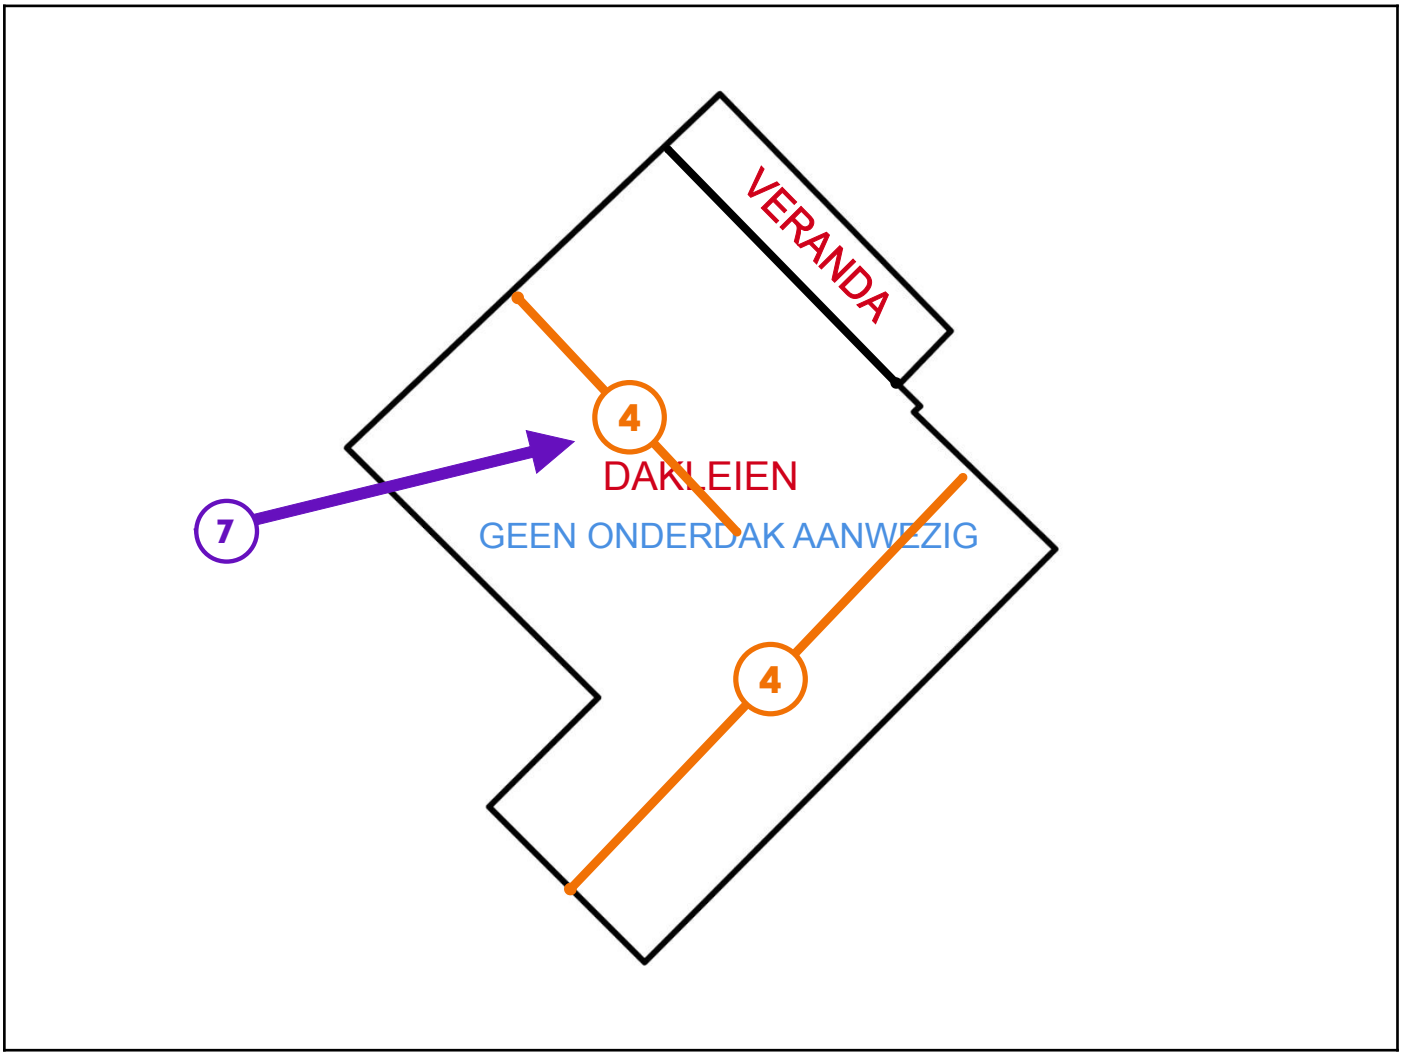
Plan 1.7: Woning / Dak

Beschrijving	Type	Actie
4. Nokpannen asbestcement	Asbestmateriaal	Verwijderen
7. Schouw op het dak	Beperking	-

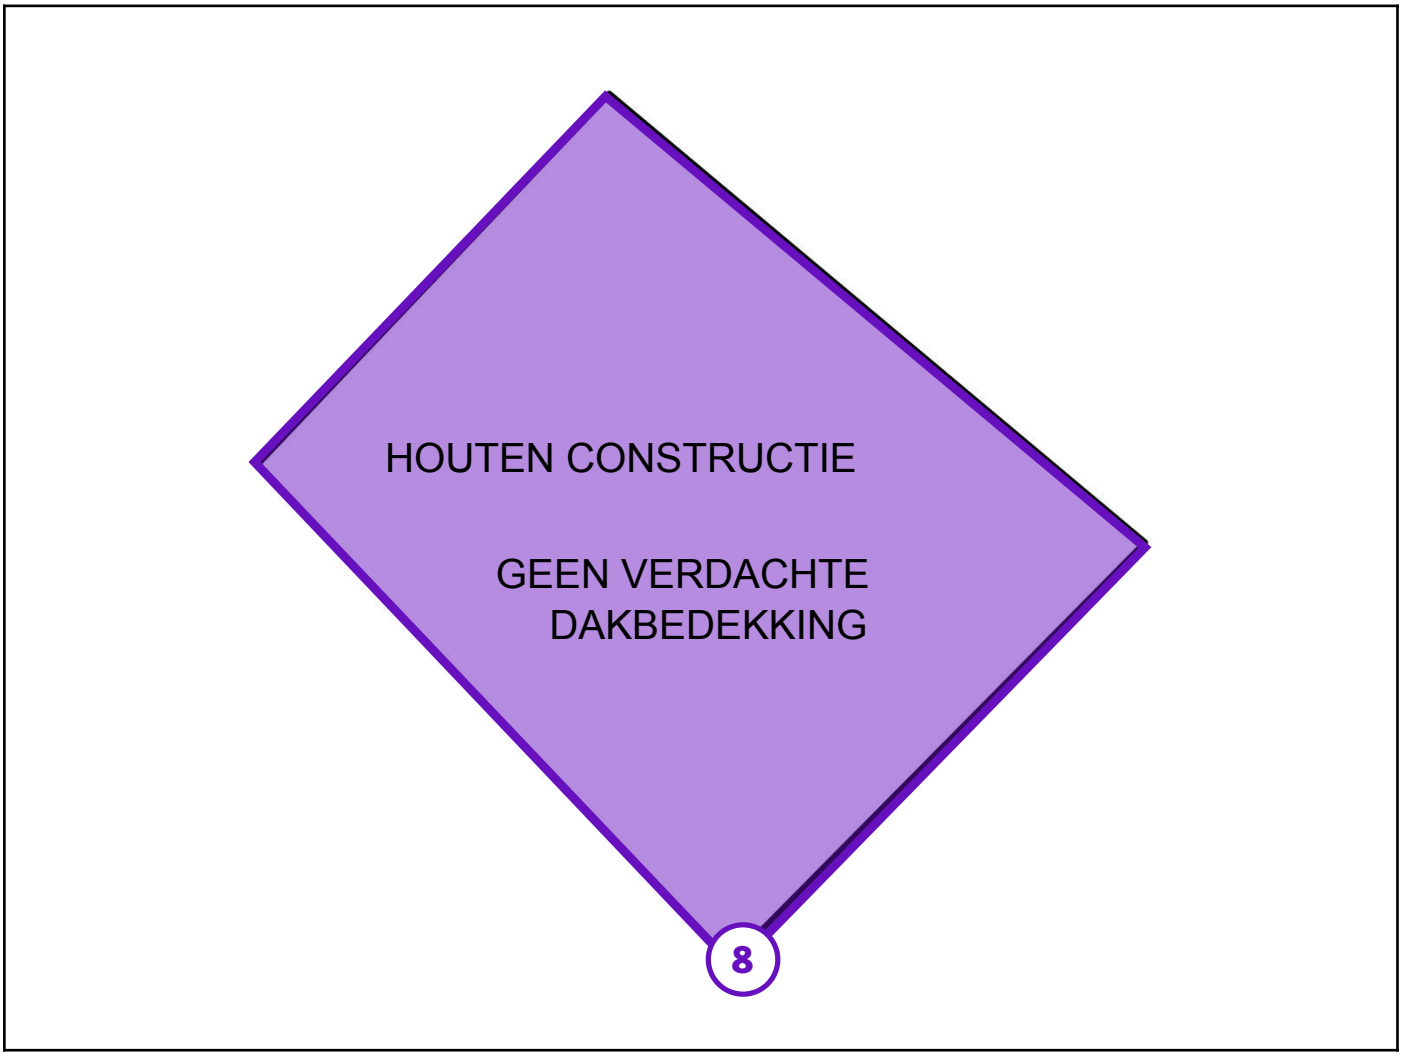
Plan 2.1: Tuinhuis

Beschrijving	Type	Actie
8. Tuinhuis	Advies	-

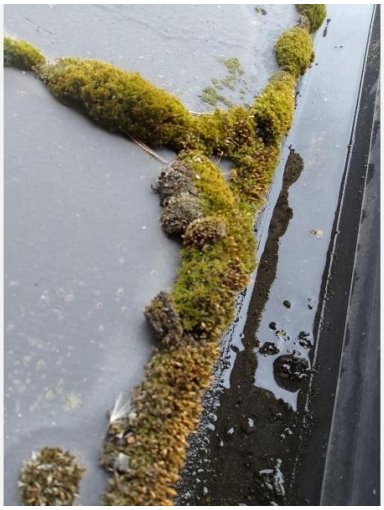
Fiche 1: Slib/sediment dakgoot

Asbestmateriaal - afvalstof

Het asbestmateriaal valt onder de mijlpaal van 2040.

Beschrijving	Slib/sediment dakgoot
Type afvalstof	Betreft resten (contaminatie) van verwering of beschadiging
Type resten (contaminatie)	• Stof, deeltjes < 4 mm, flinters, gruis (los, opliggend)
Besmette materialen	• Sediment (dakgoot, afvoerbuis, regenwaterput, ...)
Bron van de resten	Bron van de resten is niet meer aanwezig
Omgeving	Buiten
Primaire drager	Infrastructuur hemelwater (opvang en afvoer)
Gebondenheid resten	Niet hecht
Hoeveelheid (gewicht - aantal)	• 5,00 kg - 1 stuk
Totaal gewicht	5,00 kg
Eenvoudig bereikbaar	Ja
Identificatiemethode	De asbestdeskundige beoordeelt het materiaal als asbestverdacht en dus asbesthoudend, en dit zonder monstername.
Opmerking	De vermelde hoeveelheid (gewicht) betreft een beredeneerde schatting. Er worden geen rechten verleend aan deze hoeveelheid. Hemelwater dat afspoelt van asbestcement daken of gevels kan asbestdeeltjes bevatten.

- Verwijder het asbestafval.
- Voer bijkomende staalname(s) uit.

- Eenvoudige handelingen: mag via doe-het-zelf of door werknemer(s) met opleidingsattest eenvoudige handelingen
  Reinig de dakgoten om asbesthoudend sediment of slib te verwijderen.

Voor verwijdering het slib extra bevochtigen of fixeren om stof te voorkomen , niet breken om stof te beperken .

Schep het mos in dubbel plastic zak , sluit dit luchtdicht af , en breng dit naar een erkend verwerker . Slib behoort tot niet hechtgebonden afval.

Reinig de dakgoot en het gebruikt materiaal met overvloedig water.

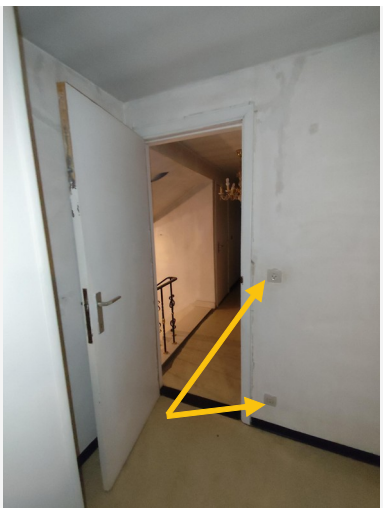
Fiche 6: Bakeliet toep. (schakelaars-stopcontacten)

Asbestmateriaal

Het asbestmateriaal valt onder de mijlpaal van 2040.

- Zorg voor een veilig beheer. Vermijd het beschadigen van het asbestmateriaal. Controleer de toestand jaarlijks op wijzigingen.
- Voer bijkomende staalname(s) uit.

- Eenvoudige handelingen: mag via doe-het-zelf of door werknemer(s) met opleidingsattest eenvoudige handelingen
  Schakelaars, stopcontacten en andere gelijkaardige toepassingen kunnen eenvoudig losgeschroefd worden --> EH doe-het-zelf. Afgesloten of verzegelde kast --> EH opgeleid technieker personeel 8u basisopleiding asbest. Voor elektrische infrastructuur en uitrusting dient u vooraleer men deze toepassing gaat bevochtigen de elektriciteit af te sluiten (zoniet elektrocutie-/brandgevaar). standaard dragen van de nodige wegwerp beschermingsmiddelen FFP 3 masker , handschoenen en tyvec CAT III type 5-6 , afspoelbaar schoeisel Losschroeven en dubbel verpakken in plastic , sluit luchtdicht af en breng dit als hechtgebonden afval naar een plaatselijk containerpark. Voor hechtgebonden toepassingen: Bij verwijdering door doe-het-zelf moet men dit afval dubbel en luchtdicht verpakt aandienen bij het gemeentelijk recyclagepark. Men raadpleegt best op voorhand de voorwaarden van het recyclagepark.

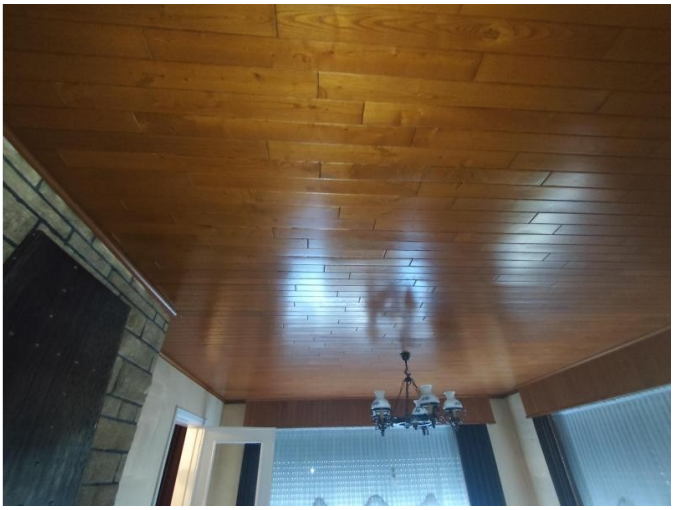
Fiche 9: Valse plafonds

Advies

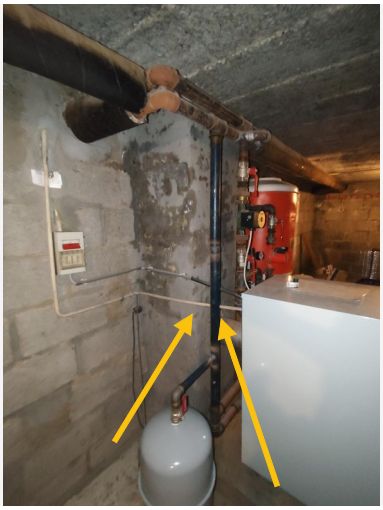
Fiche 11: Cementering binnentoepassing - CV kelder

Geen asbest
