# Asbestinventarisattest

Lange Rechtestraat 23, 2220 Heist-op-den-Berg

Attestnummer : **20260911-000162.000**
Uitgegeven op : **11.09.2026**
Geldig tot : **Onbeperkt** (tenzij de toestand wijzigt)

**Asbestveilig** (maar mogelijk niet asbestvrij)

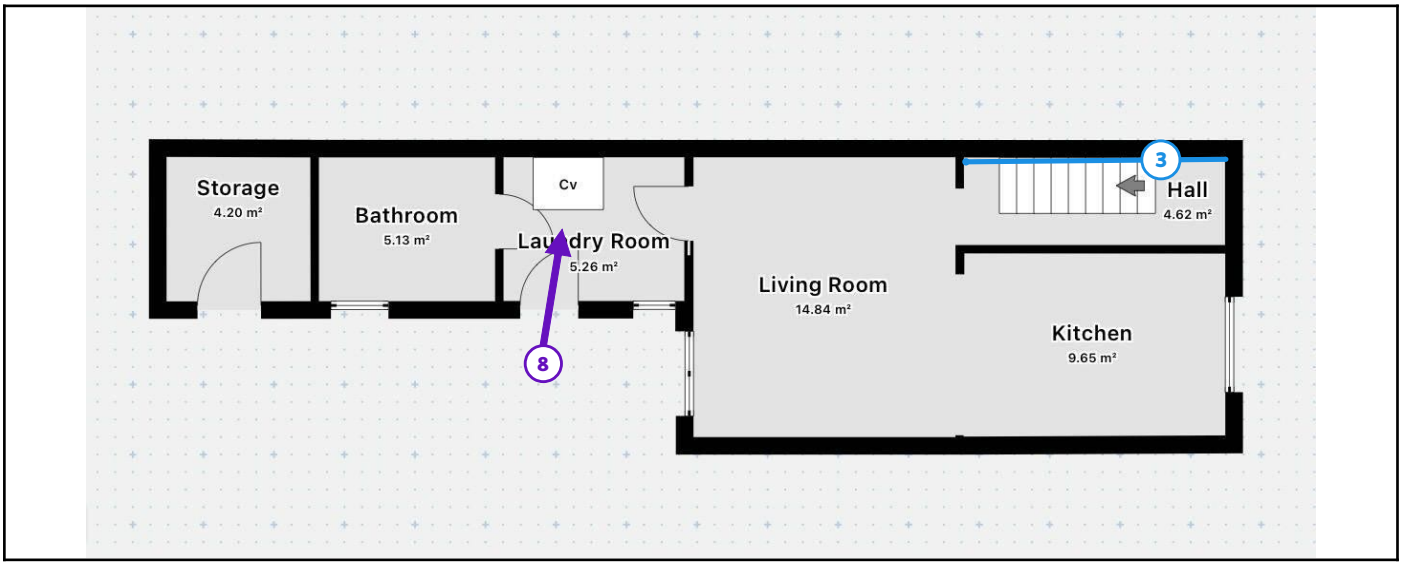
# Plan 1.2: Gelijkvloers

| Beschrijving | Type | Actie |
|---|---|---|
| 3. Muurpleister | Geen asbest | - |
| 8. CV Ketel niet verdacht | Overige ruimte of materiaal | - |

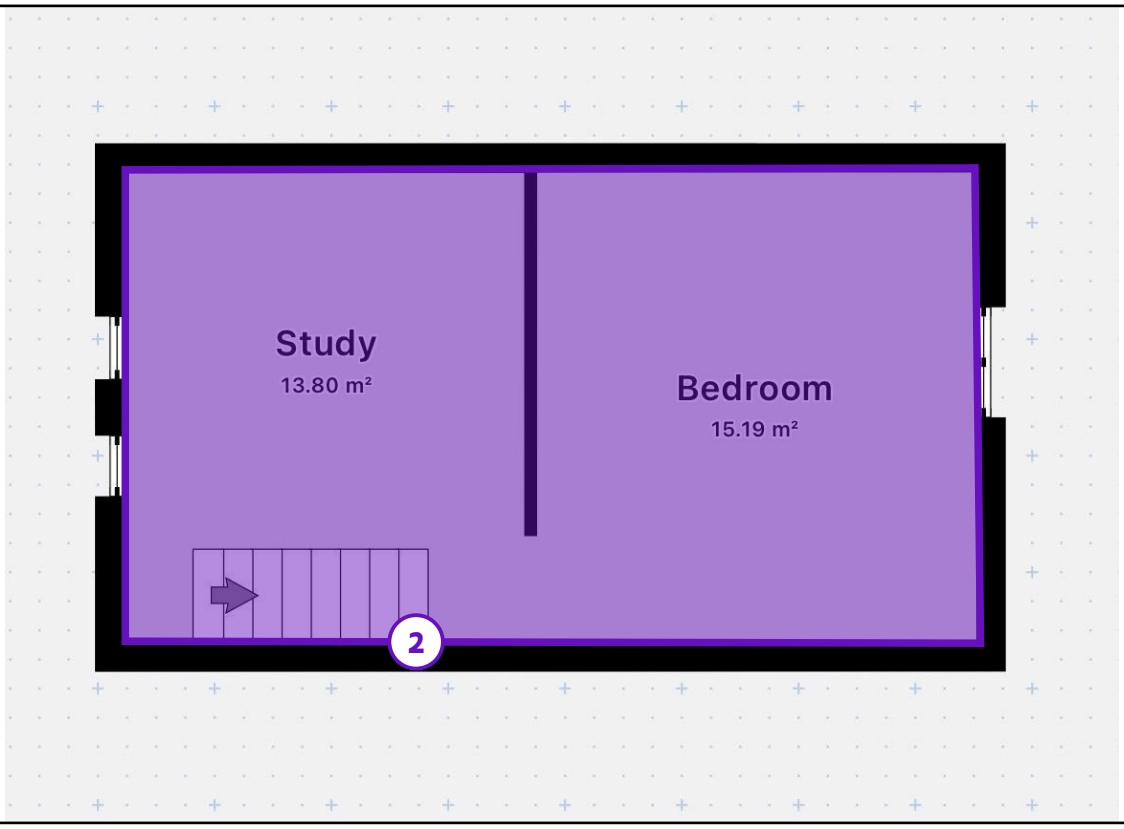
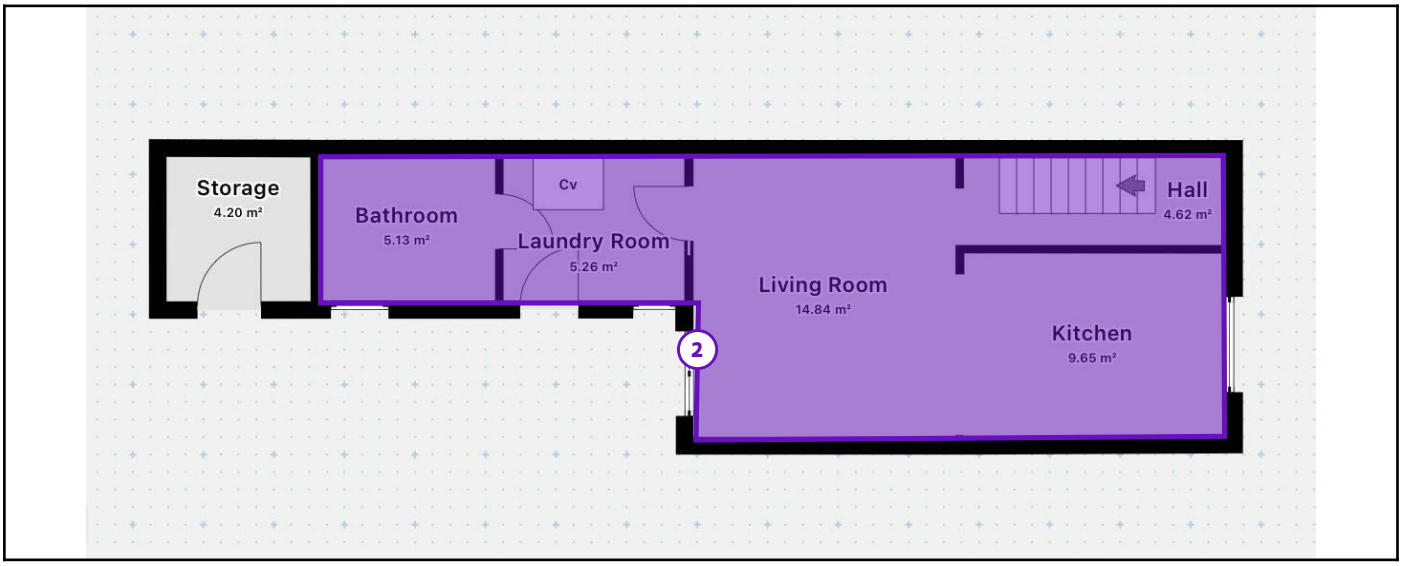
| Beschrijving | Type | Actie |
|---|---|---|
| 2. Valse plafonds | Advies | - |

Plafonds zijn afgewerkt met valse plafonds in plaatmateriaal. Het is niet duidelijk of er pleisterwerk of ander verdacht asbestmateriaal aanwezig is achter / op deze valse plafonds, het is aangewezen om bijkomend onderzoek uit te voeren bij werken. Zonder destructieve handeling is het niet mogelijk om na te gaan of er asbesthoudende materialen aanwezig zijn achter de plafond afwerking. Als bij sloop of renovatie blijkt dat er achter deze plafonds nog pleisterwerk of asbest verdachte toepassingen aanwezig zijn, moet dit bemonsterd worden.

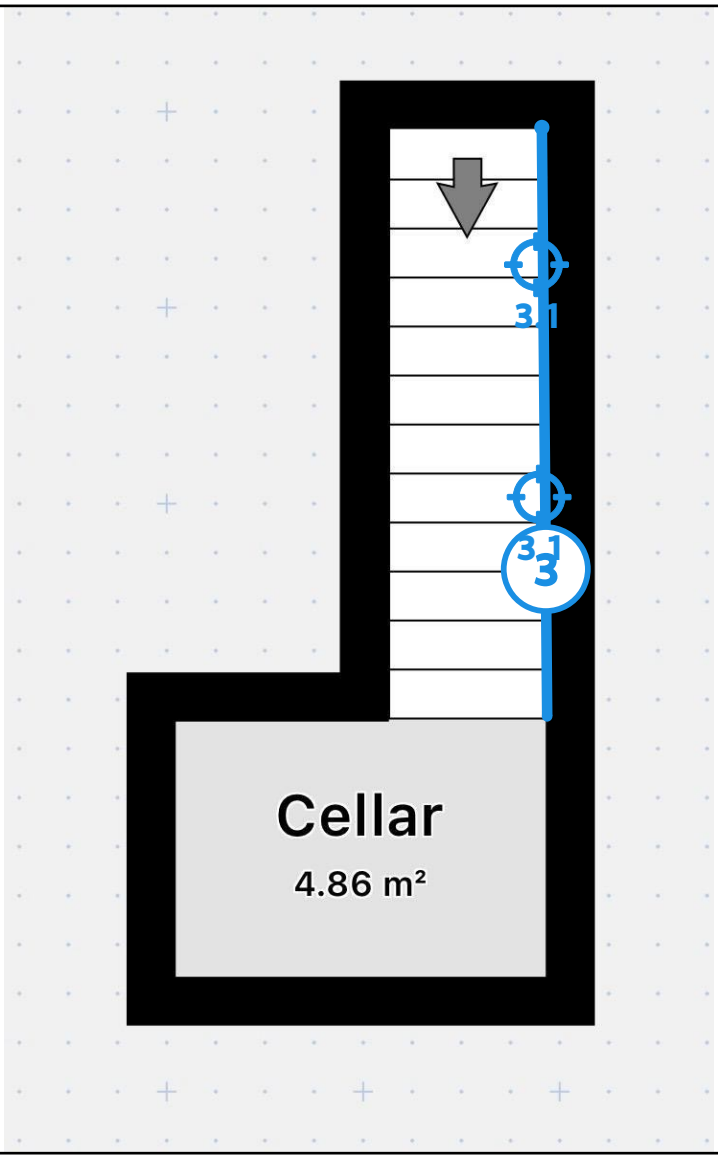
# Plan 1.4: Kelder

| Beschrijving | Type | Actie |
|---|---|---|
| 3. Muurpleister | Geen asbest | - |
| 3.1 Code: 1 | Mengmonster | - |

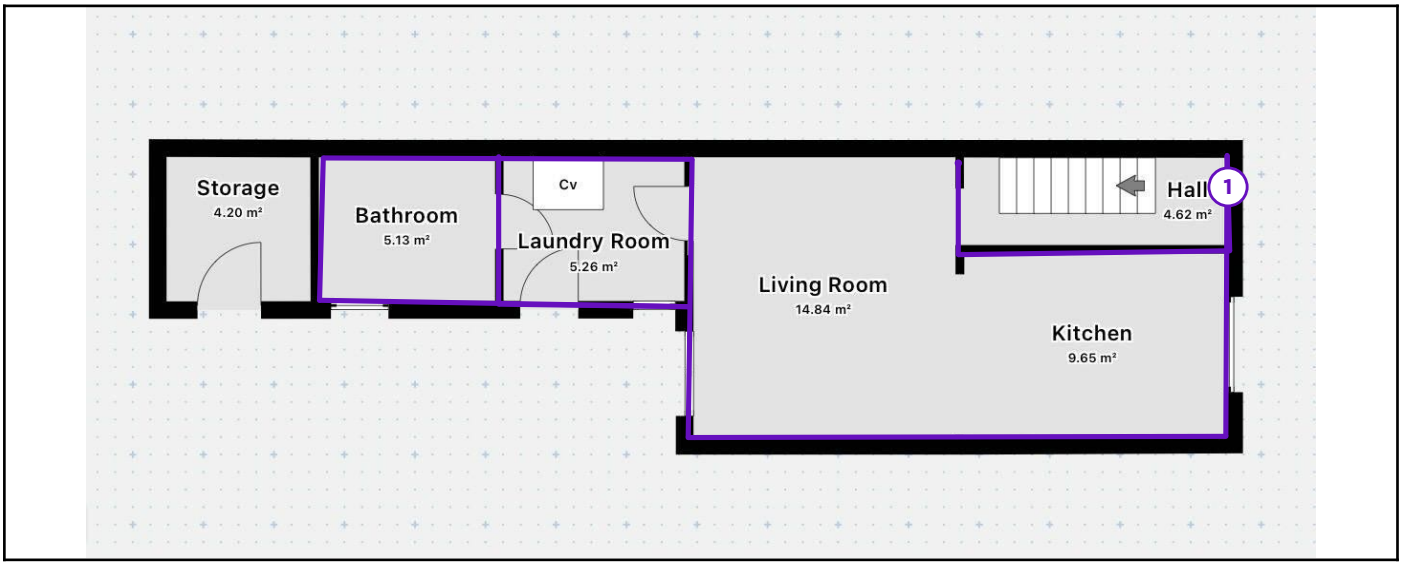
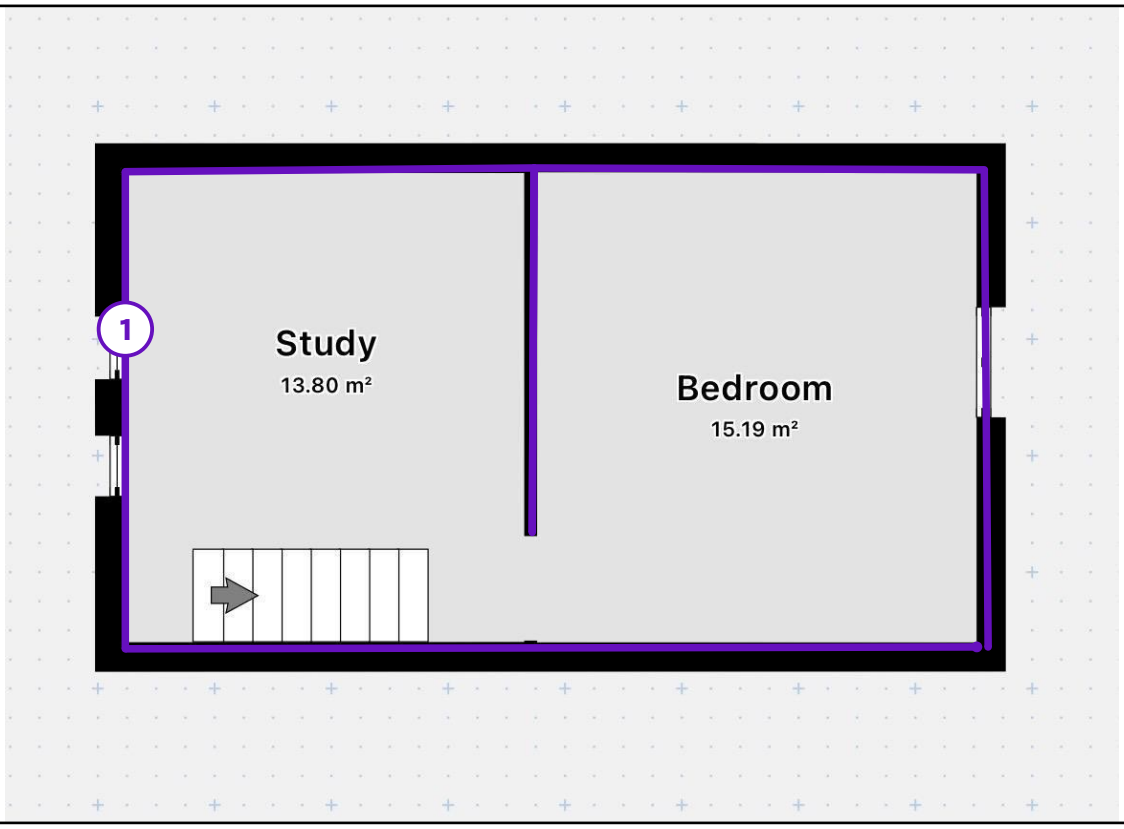
| Beschrijving | Type | Actie |
|---|---|---|
| 1. Valse wanden | Advies | - |

binnenwanden zijn afgewerkt met valse wanden. Het is niet duidelijk of er pleisterwerk of asbest toepassingen aanwezig zijn achter/op deze valse wanden, het is aangewezen om bijkomend onderzoek uit te voeren bij werken.

Zonder destructieve handeling is het niet mogelijk om na te gaan of er asbesthoudende materialen aanwezig zijn achter de wand afwerking. Als bij sloop of renovatie blijkt dat er achter deze wanden nog pleisterwerk of asbest verdachte toepassingen aanwezig zijn, moet dit bemonsterd worden.

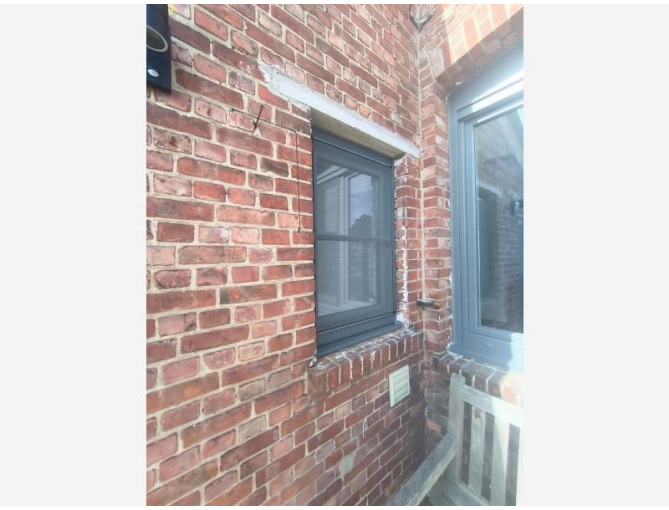
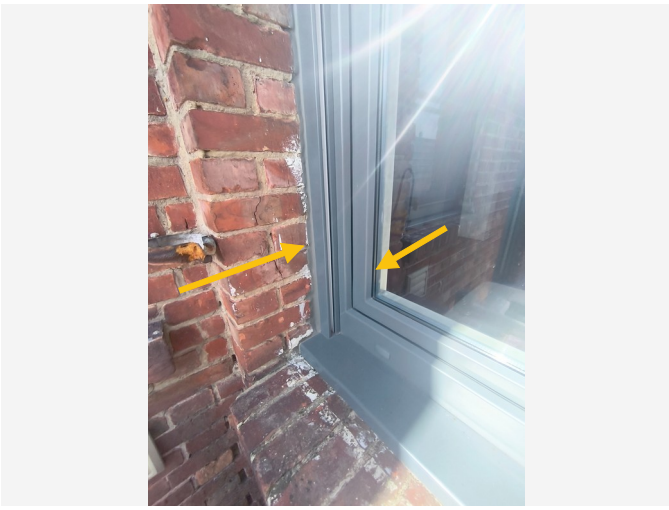
## Fiche 4: Kit niet verdacht (visueel vastgesteld)

| Beschrijving | Notitie | Terug te vinden op plannen |
|---|---|---|
| Fiche 4: Kit niet verdacht (visueel vastgesteld) | De gebruikte siliconen kit is niet asbestverdacht | Plan 1.9: Gelijkvloers<br>Plan 1.10: Verdieping |

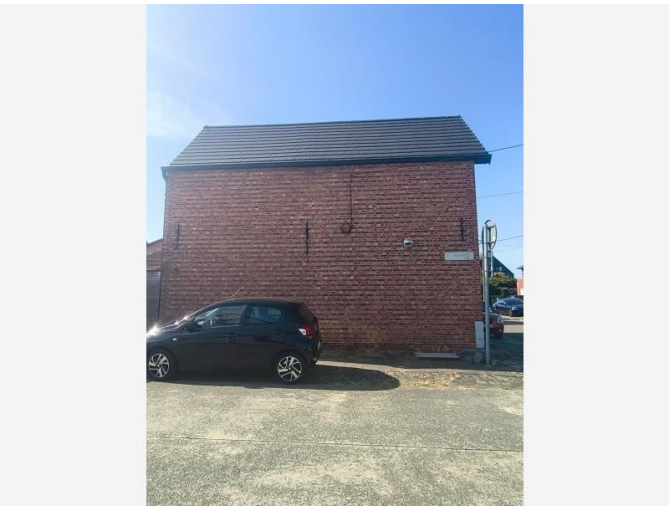
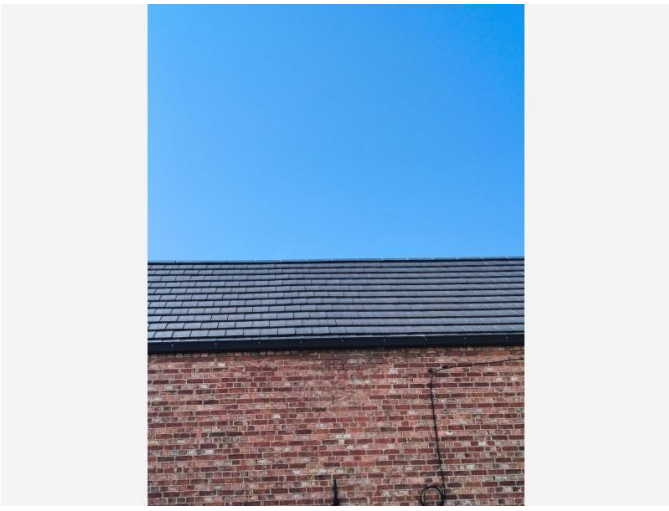
## Fiche 5: Dakbedekking hellend dak (dakpannen) niet verdacht.

| Beschrijving | Notitie | Terug te vinden op plannen |
|---|---|---|
| Fiche 5: Dakbedekking hellend dak (dakpannen) niet verdacht. | De dakbedekking werdt gecontroleerd. deze bestaat uit dakpannen en bevat geen asbest verdachte materialen. | Plan 1.1: Woning plan |

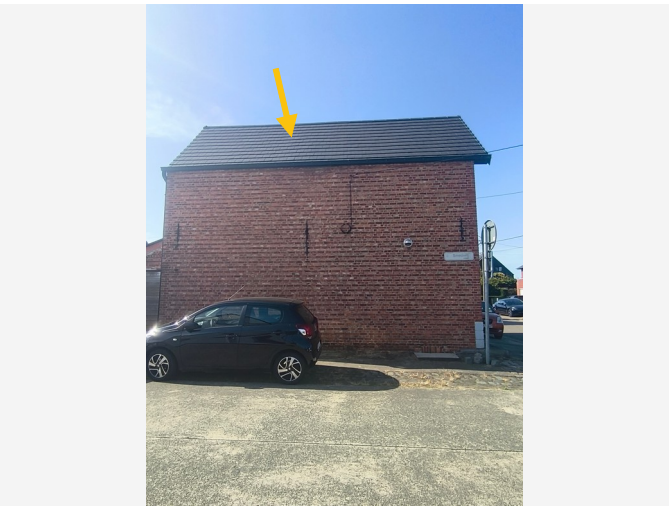
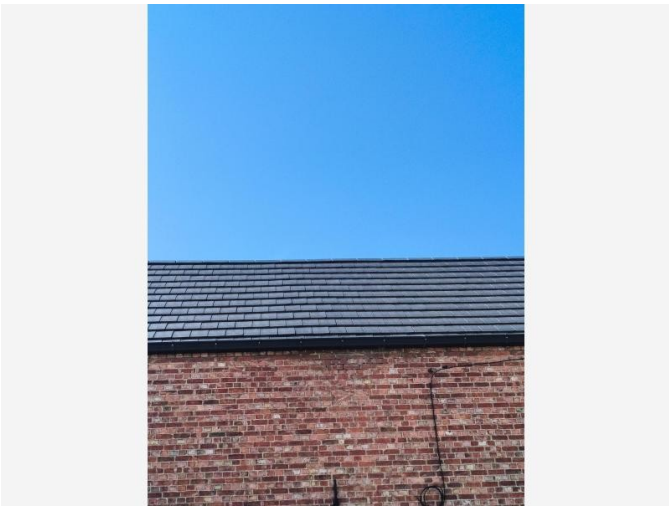
## Fiche 6: Onderdak hellend dak (onder dakpannen) niet verdacht

| Beschrijving | Notitie | Terug te vinden op plannen |
|---|---|---|
| Fiche 6: Onderdak hellend dak (onder dakpannen) niet verdacht | Het dak werd volledig vernieuwd, factuur werd toegevoegd aan de bewijsdocumenten. | Plan 1.5: Woning plan |

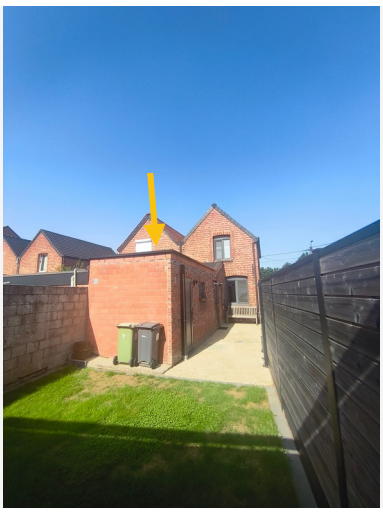
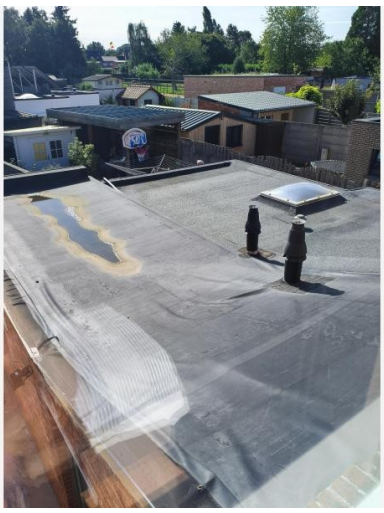
## Fiche 9: Dakbedekking plat dak: Epdm

| Beschrijving | Notitie | Terug te vinden op plannen |
|---|---|---|
| Fiche 9: Dakbedekking plat dak: Epdm | De dakbedekking van het plat dak is vervaardigd uit epdm, deze toepassing is niet-asbestverdacht. Het is niet duidelijk of er asbestverdachte onderlagen aanwezig. Het is aangewezen om extra controle uit te voeren bij eventuele renovatiewerken. De vermelde oppervlaktes, diktes en volumes betreffen een beredeneerde schatting. Er worden geen rechten verleend aan deze oppervlaktes/diktes/volumes. | Plan 1.1: Woning plan |

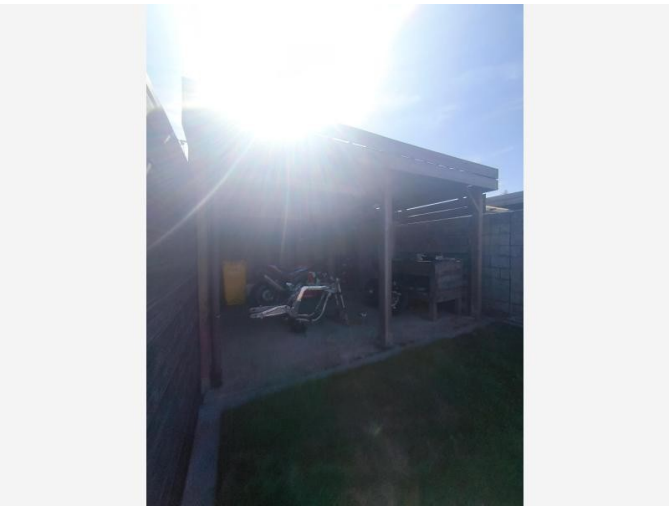
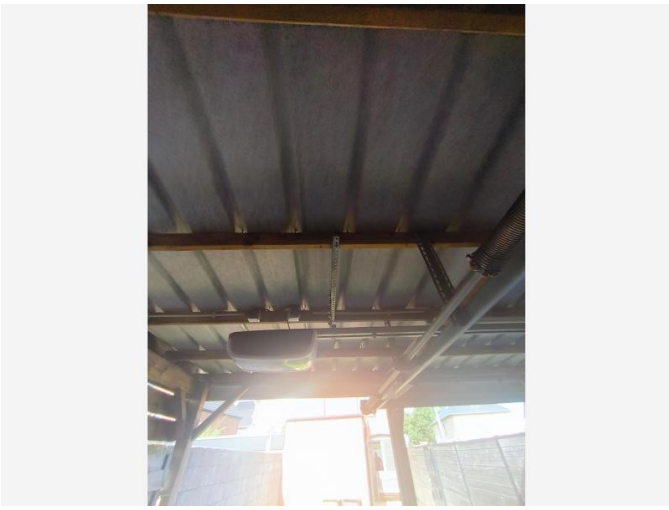
# Fiche 10: Dakbedekking carport (metalen plaatmateriaal) niet verdacht.

| Beschrijving | Notitie | Terug te vinden op plannen |
|---|---|---|
| Fiche 10: Dakbedekking carport (metalen plaatmateriaal) niet verdacht. | De dakbedekking werdt gecontroleerd. deze bestaat uit metalen plaatmateriaal en bevat geen asbest verdachte materialen. | Plan 2.1: Carport plan |
