Asbestinventarisattest

Heibergstraat 10, 2222 Heist-op-den-Berg

Attestnummer : **20261001-000364.002**
Uitgegeven op : **01.10.2026**
Geldig tot : **Onbeperkt** (tenzij de toestand wijzigt)

Asbestveilig (maar mogelijk niet asbestvrij)

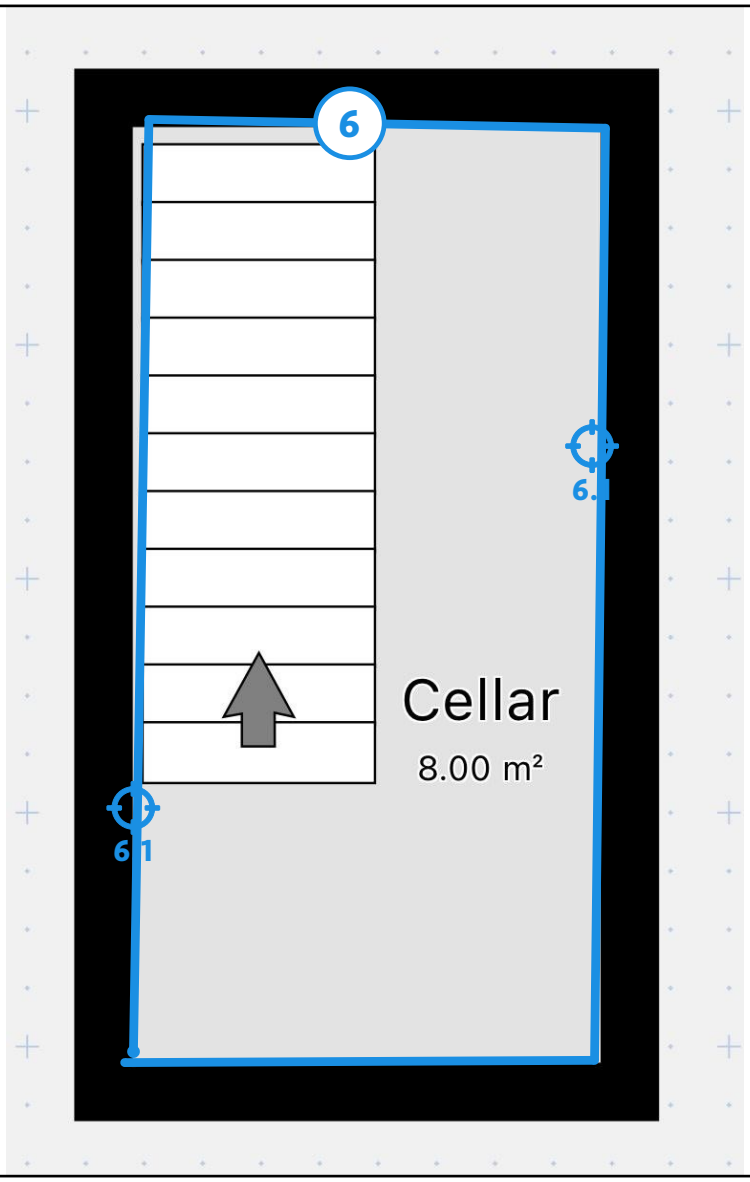
Plan 1.1: kelder

Beschrijving	Type	Actie
6. Cementering kelder	Geen asbest	-
6.1 Code: 3 cementering kelder	Mengmonster	-

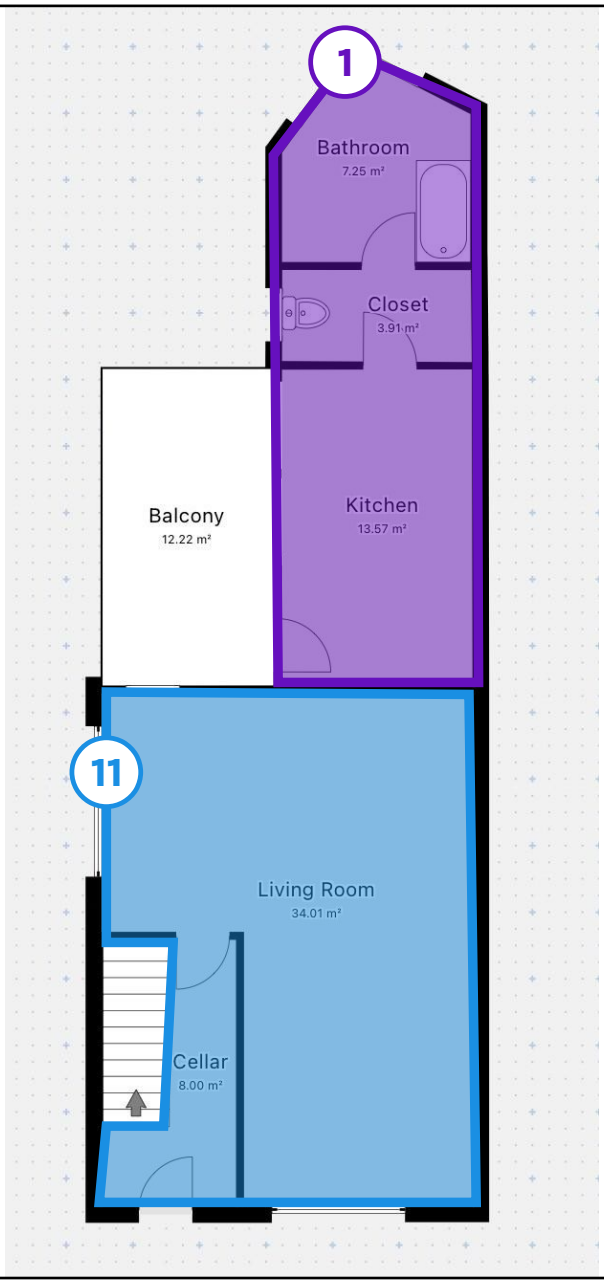
Plan 1.2: gelijkvloers woning

Beschrijving	Type	Actie
1. Valse plafonds	Advies	-
11. Plafond in pleisterwerk	Geen asbest	-

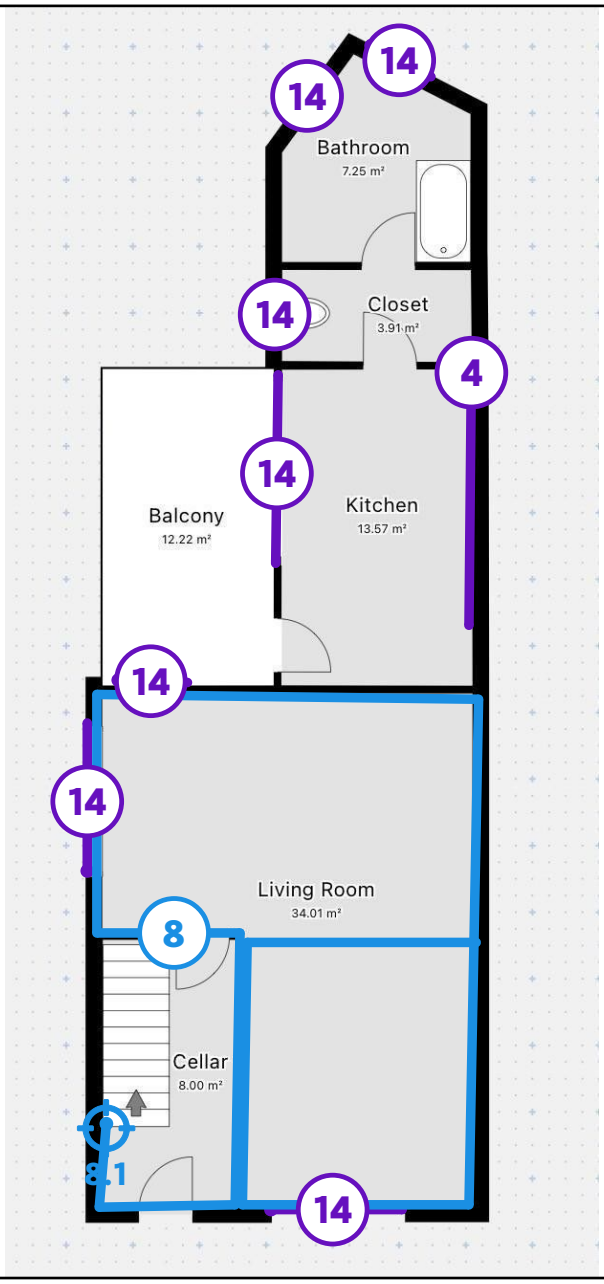
Plan 1.4: gelijkvloers woning

Beschrijving	Type	Actie
4. Tegellijm niet zichtbaar	Advies	-
8. sierlijst met monstername	Geen asbest	-
8.1 Code: sierlijst	Puntmonster	-
14. Kit aan de ramen	Overige ruimte of materiaal	-

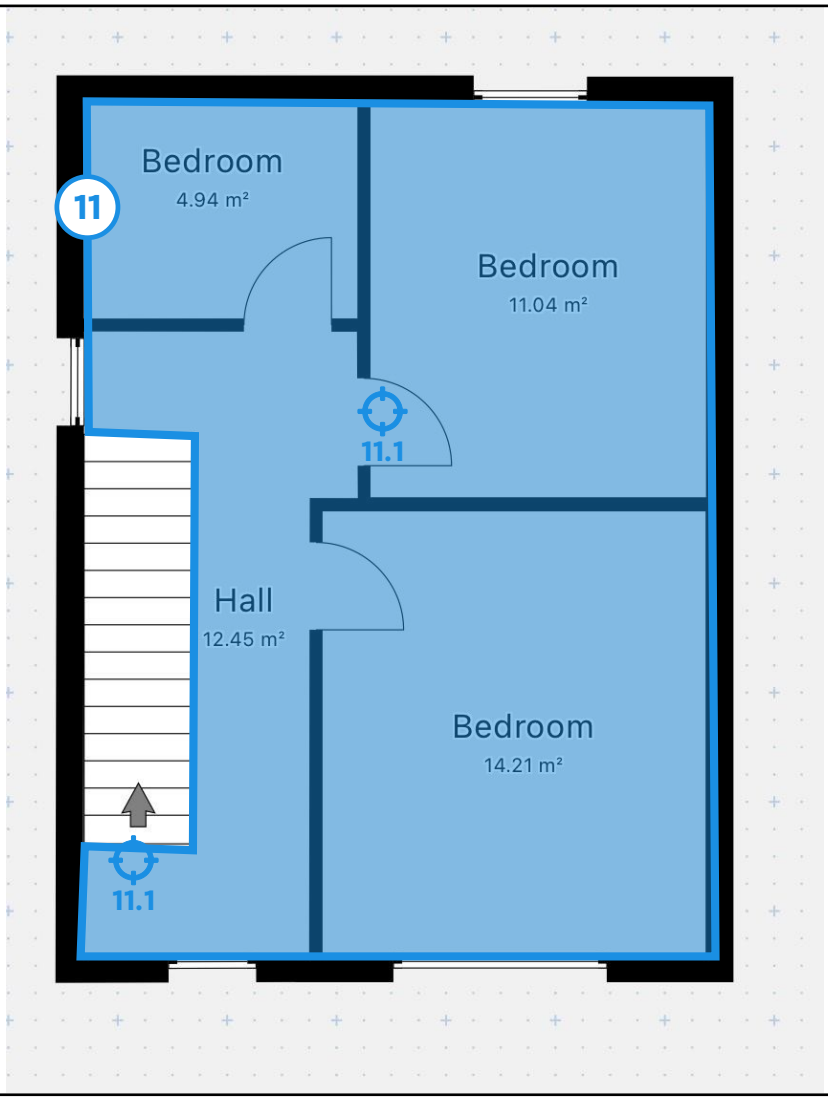
Plan 1.5: eerste verdiep

Beschrijving	Type	Actie
11. Plafond in pleisterwerk	Geen asbest	-
11.1 Code: plafonds	Mengmonster	-

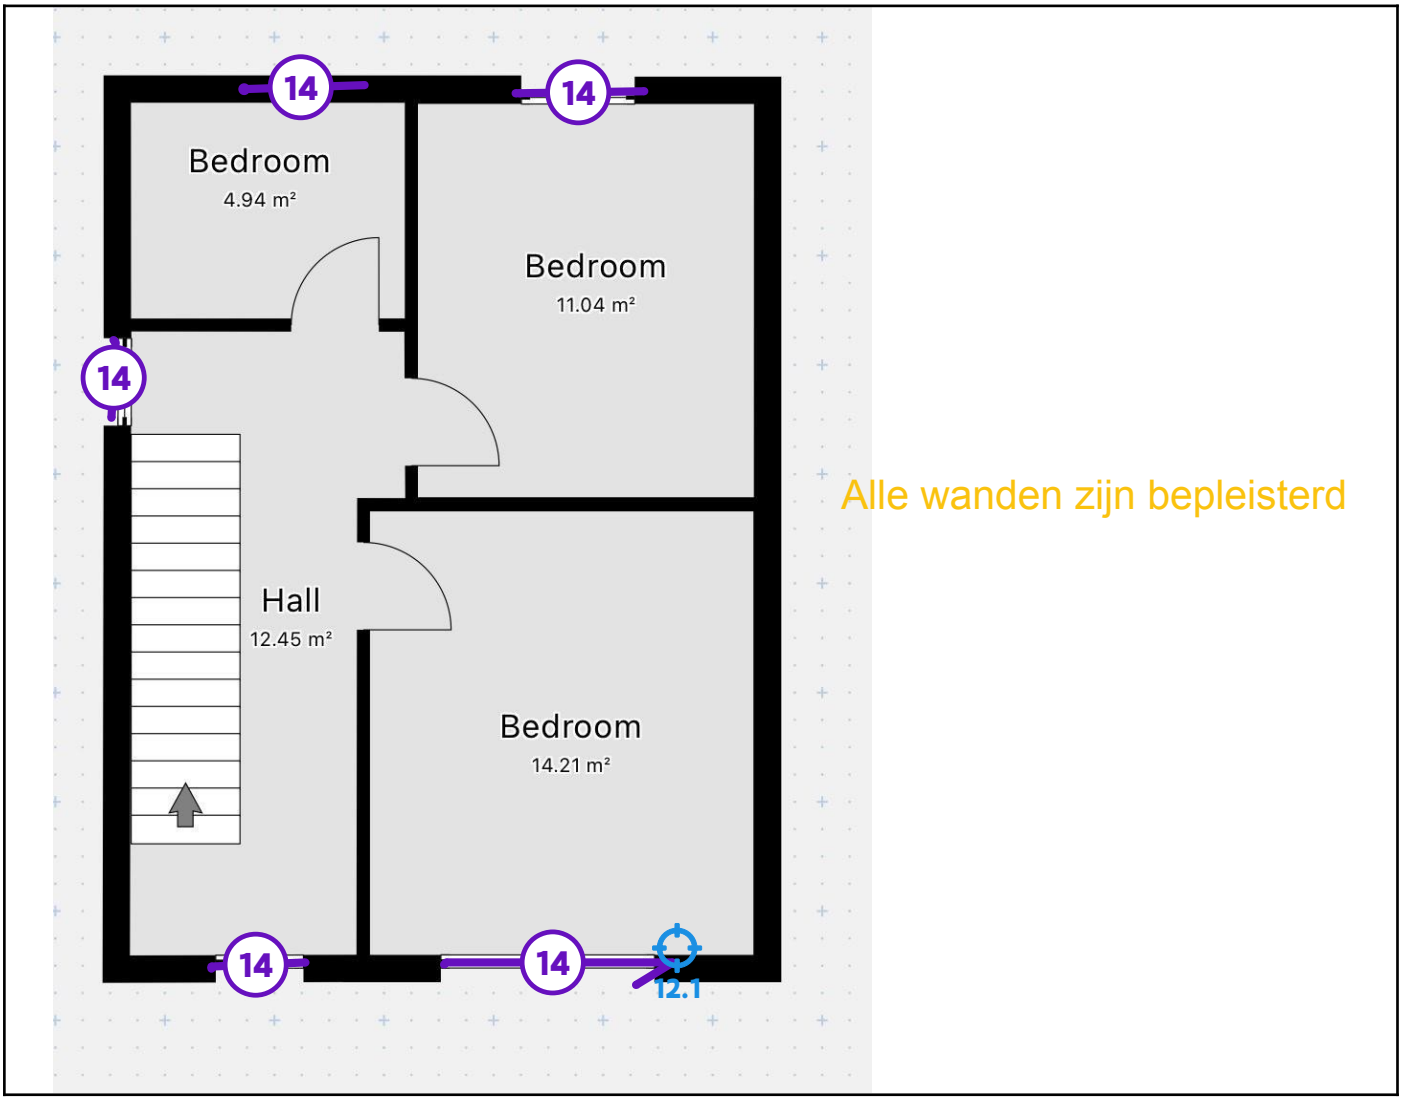
Plan 1.6: eerste verdiep

Beschrijving	Type	Actie
12. Muren in pleisterwerk	Geen asbest	-
12.1 Code: muren	Mengmonster	-
14. Kit aan de ramen	Overige ruimte of materiaal	-

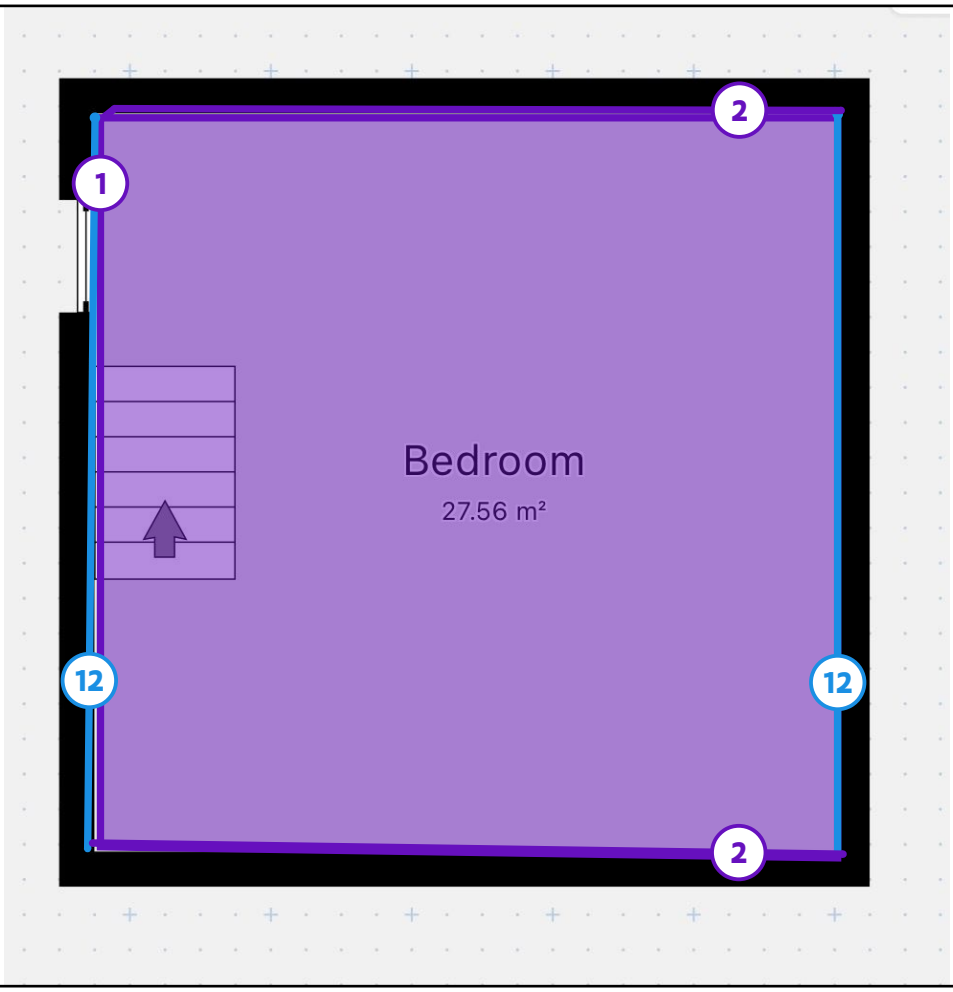
Plan 1.7: tweede verdiep

Beschrijving	Type	Actie
1. Valse plafonds	Advies	-
2. Valse wanden	Advies	-
12. Muren in pleisterwerk	Geen asbest	-

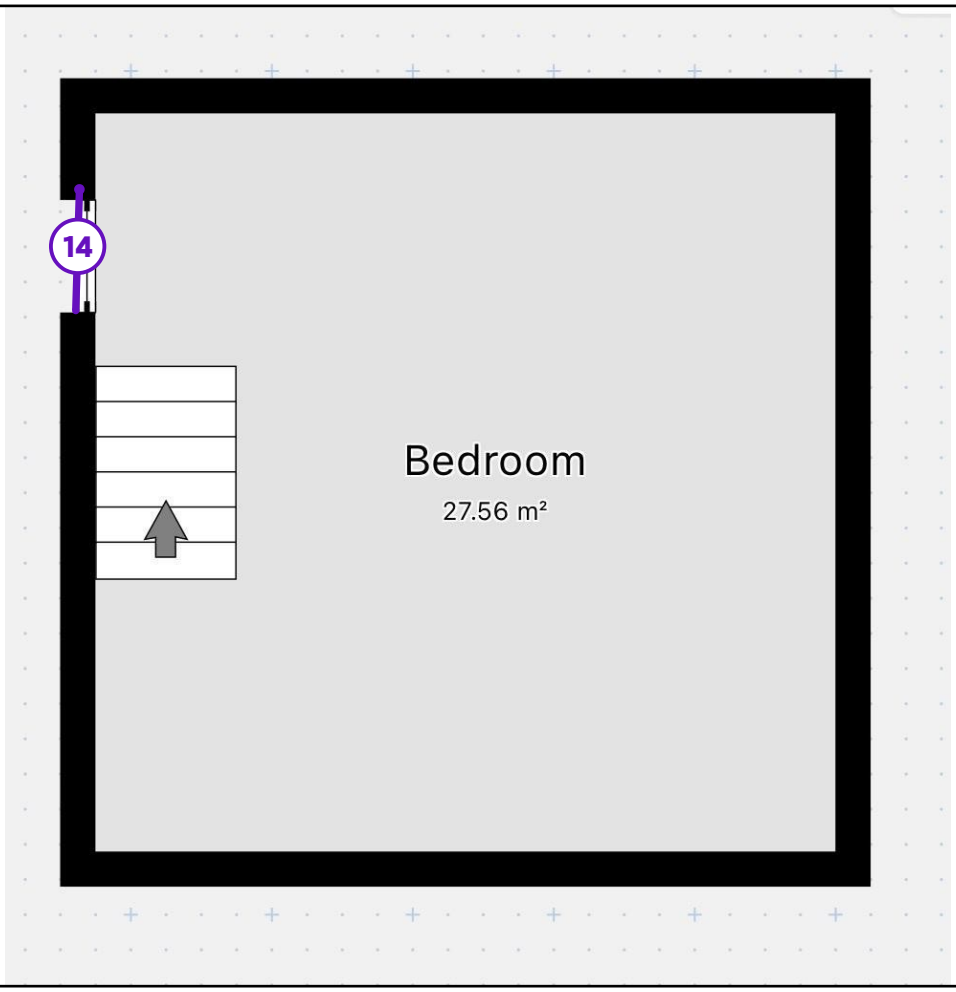
Plan 1.8: tweede verdiep

Beschrijving	Type	Actie
14. Kit aan de ramen	Overige ruimte of materiaal	-

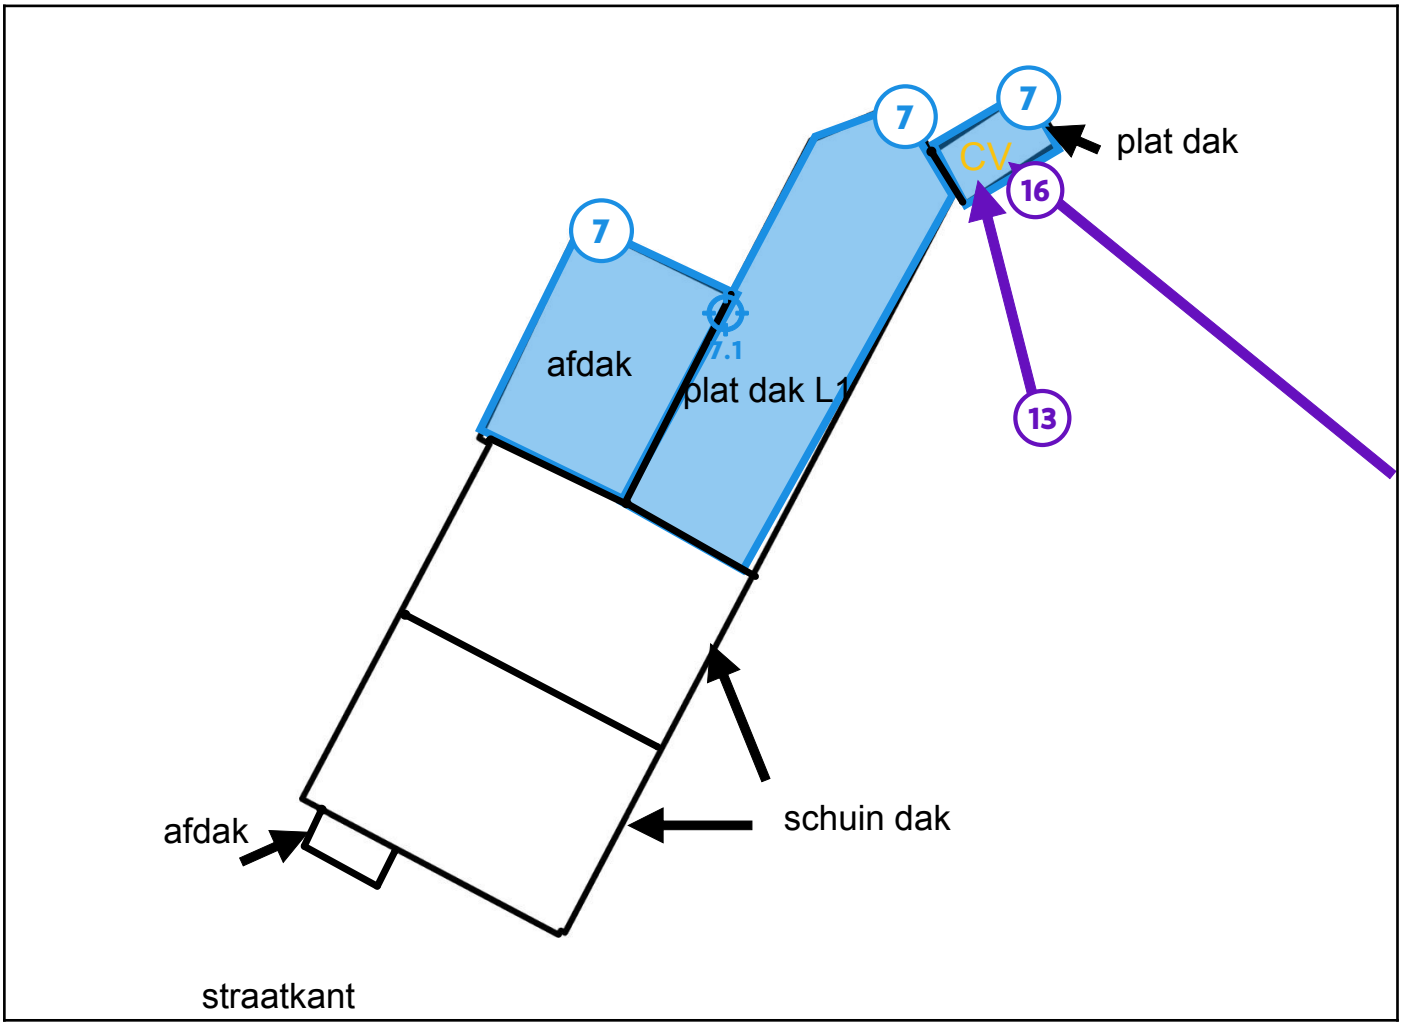
Plan 1.9: Hoofdgebouw plan

Beschrijving	Type	Actie
7. Roofing aanbouw	Geen asbest	-
7.1 Code: roofing aanbouw	Puntmonster	-
13. leiding isolatie	Overige ruimte of materiaal	-
16. CV Ketel	Overige ruimte of materiaal	-

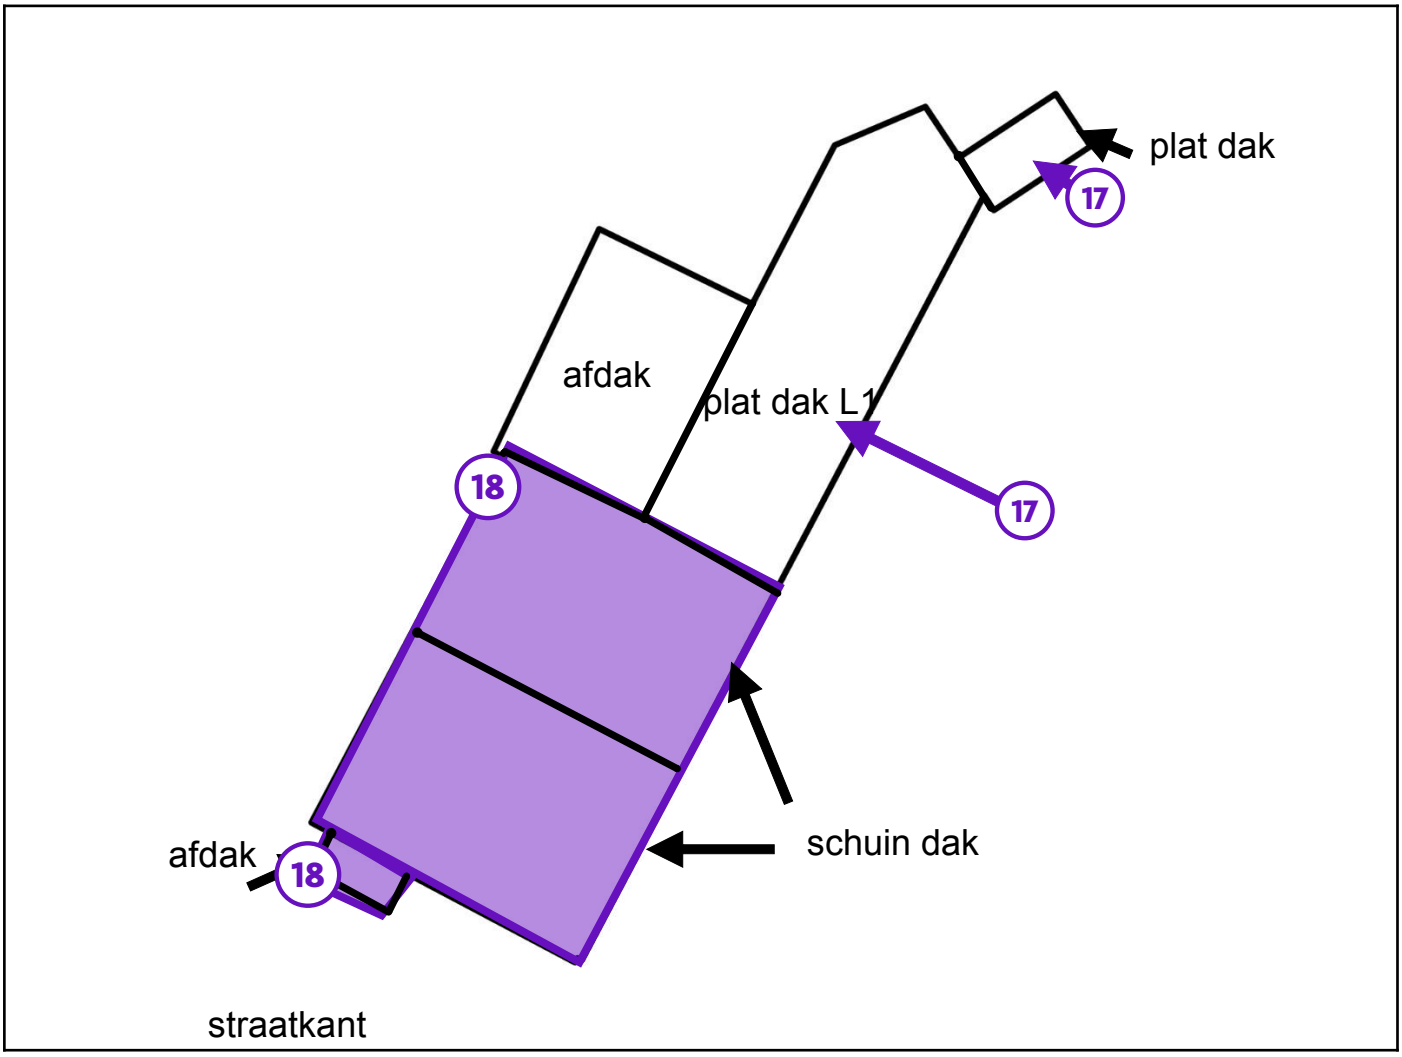
Plan 1.10: Hoofdgebouw plan

Beschrijving	Type	Actie
17. rookgaskanalen	Overige ruimte of materiaal	-
18. Onderdak woning	Overige ruimte of materiaal	-

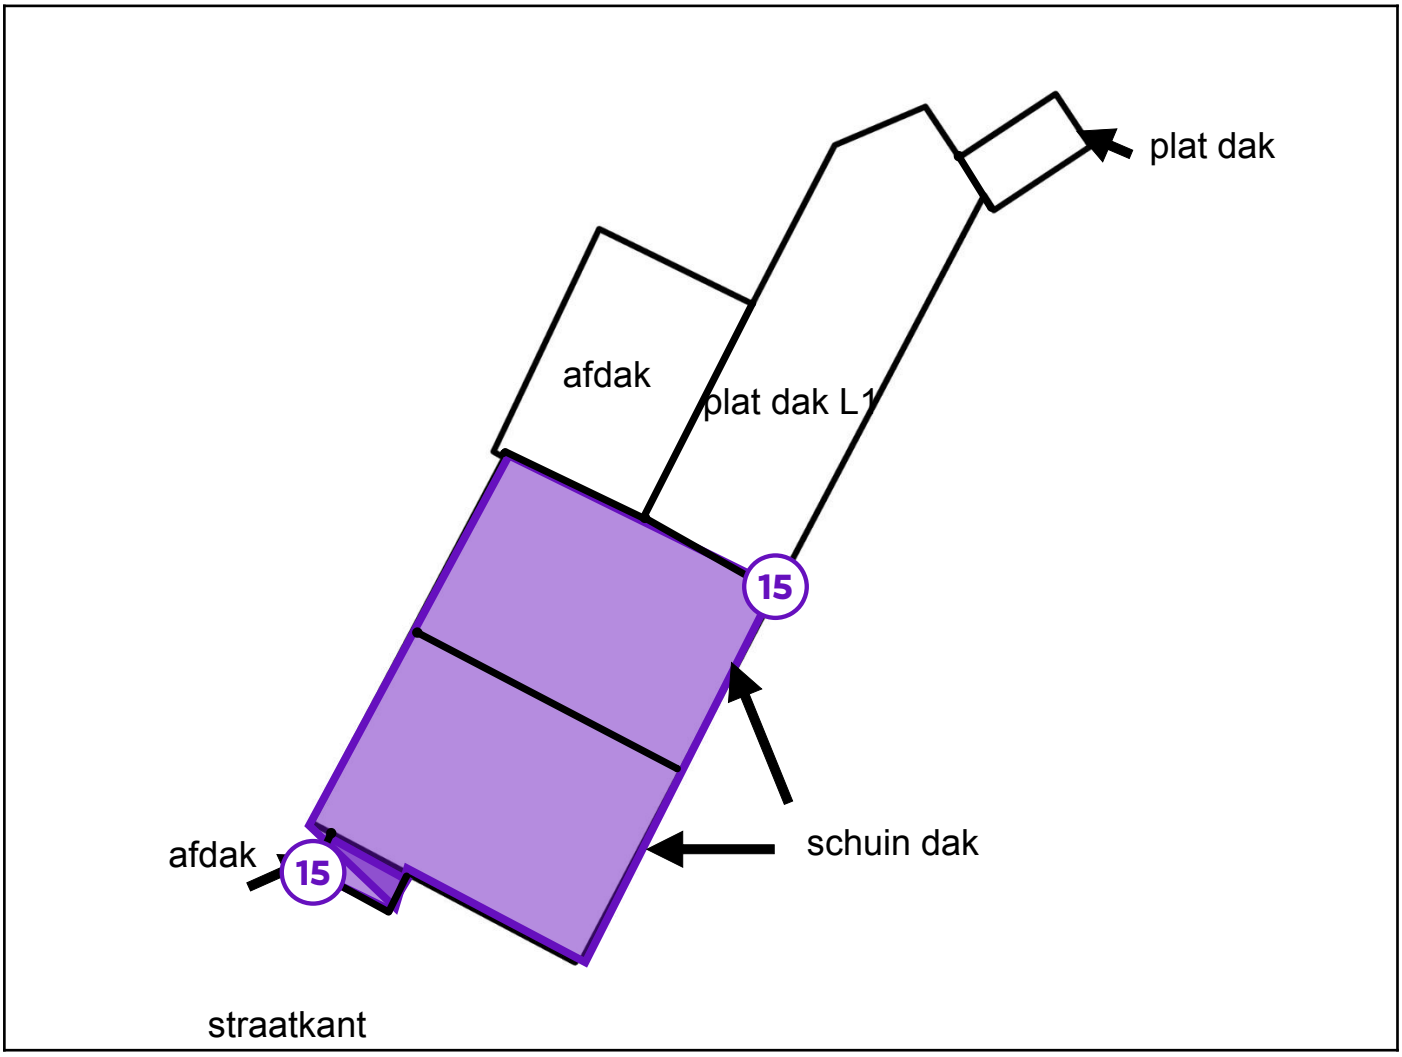
Plan 1.11: Hoofdgebouw plan

Beschrijving	Type	Actie
15. Dakbedekking bestaande uit pannen	Overige ruimte of materiaal	-

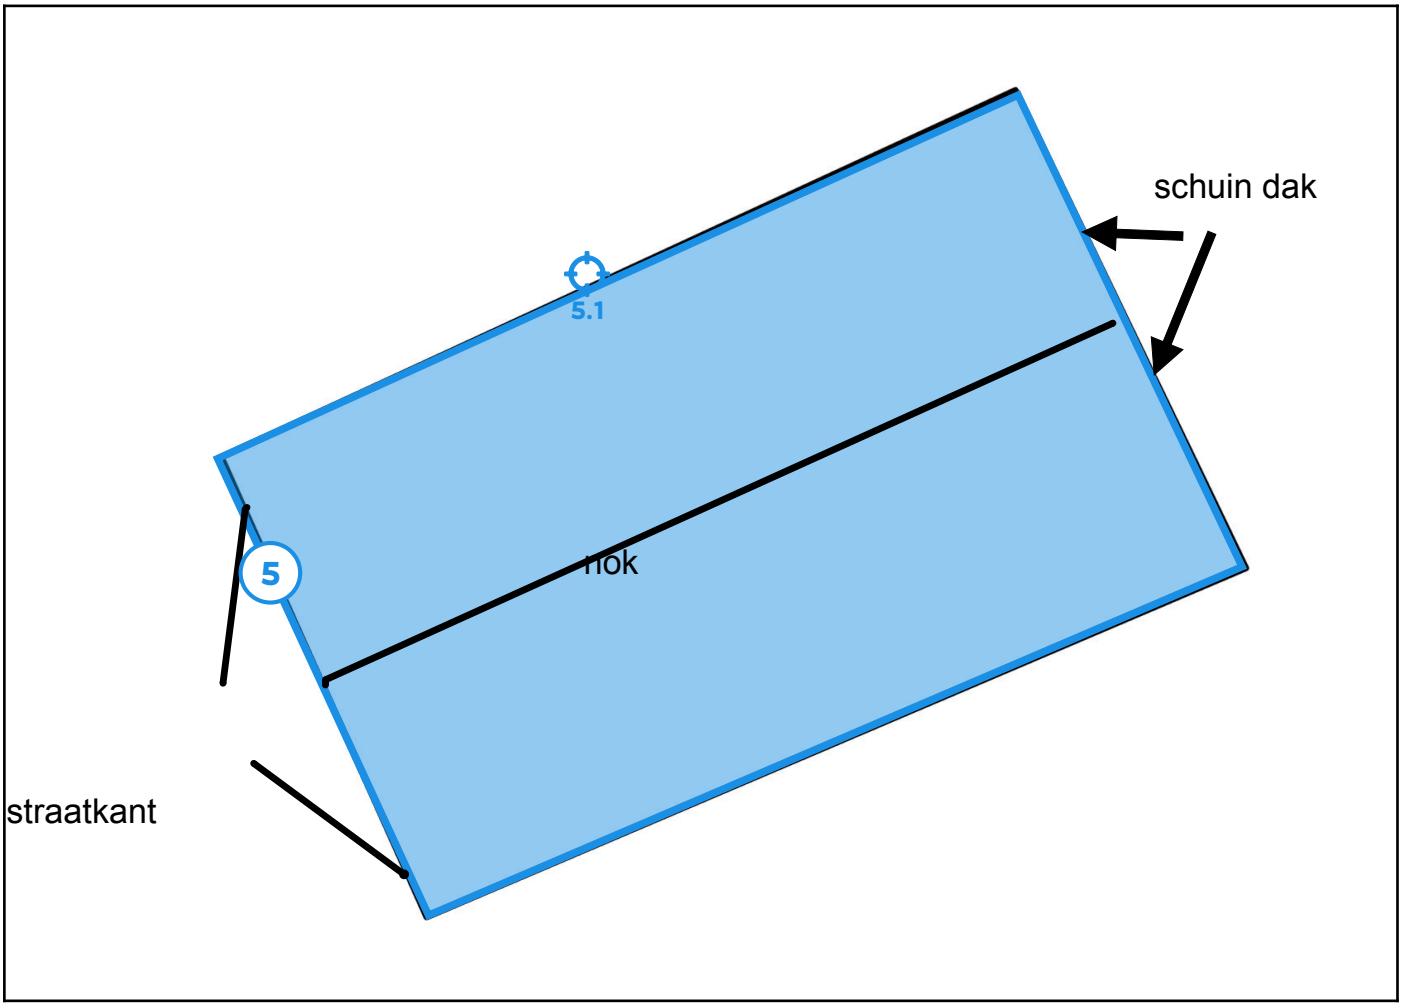
Plan 2.1: Bijgebouw plan

Beschrijving	Type	Actie
5. Roofing tuinhuis	Geen asbest	-
5.1 Code: roofing tuinhuis	Puntmonster	-

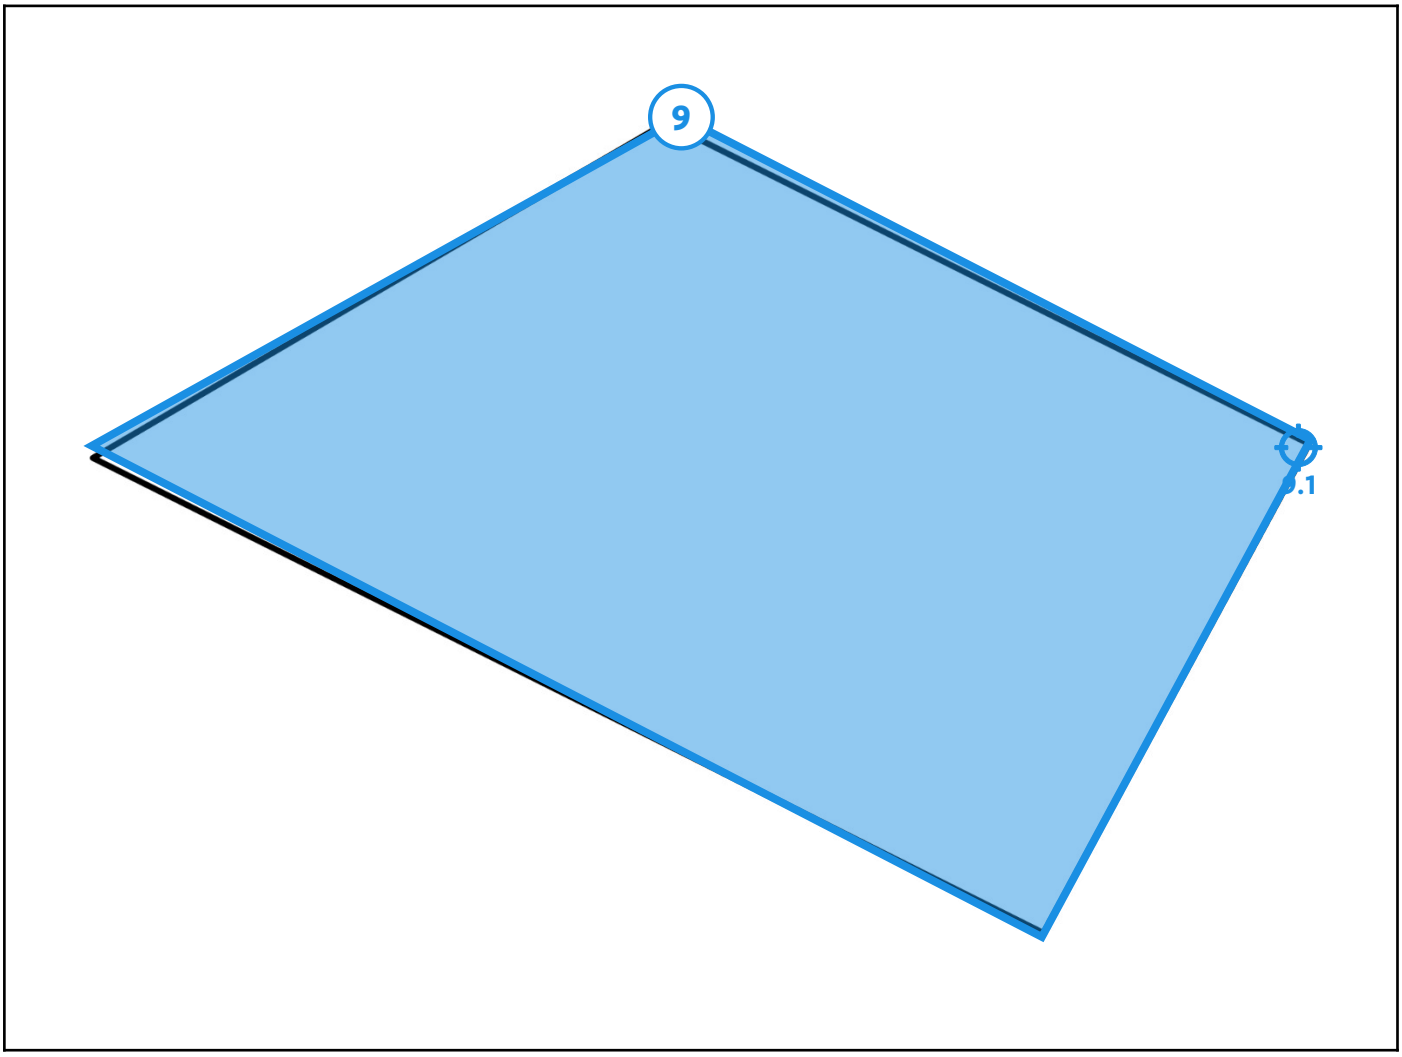
Plan 3.1: Constructie plan

Beschrijving	Type	Actie
9. Dak tuinhok bestaande uit bitumineuze golfplaten	Geen asbest	-
9.1 Code: bitumen golfplaten	Puntmonster	-

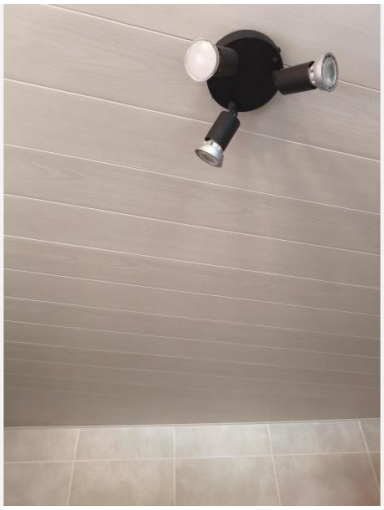
Fiche 1: Valse plafonds

Bepaalde plafonds zijn afgewerkt met valse plafonds in plaatmateriaal. Het is niet duidelijk of er pleisterwerk of ander verdacht asbestmateriaal aanwezig is achter / op deze valse plafonds, het is aangewezen om bijkomend onderzoek uit te voeren bij werken. Het plafond bestaat uit gipskarton en lamellen uit pvc; Zonder destructieve handeling is het niet mogelijk om na te gaan of er asbesthoudende materialen aanwezig zijn achter de plafond afwerking. Als bij sloop of renovatie blijkt dat er achter deze plafonds nog pleisterwerk of asbest verdachte toepassingen aanwezig zijn, moet dit bemonsterd worden.

Basis voor advies	De asbestdeskundige beoordeelt het materiaal als niet-asbestverdacht.
Primaire drager	Plafond

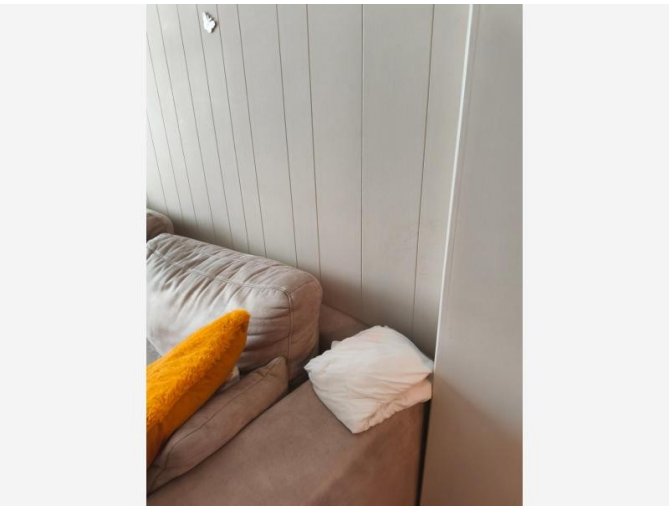
Fiche 2: Valse wanden

binnenwanden zijn afgewerkt met valse wanden in hout. Het is niet duidelijk of er pleisterwerk of asbest toepassingen aanwezig zijn achter/op deze valse wanden, het is aangewezen om bijkomend onderzoek uit te voeren bij werken.

Zonder destructieve handeling is het niet mogelijk om na te gaan of er asbesthoudende materialen aanwezig zijn achter de wand afwerking. Als bij sloop of renovatie blijkt dat er achter deze wanden nog pleisterwerk of asbest verdachte toepassingen aanwezig zijn, moet dit bemonsterd worden.

Basis voor advies	De asbestdeskundige beoordeelt het materiaal als niet-asbestverdacht.
Primaire drager	Binnenwand

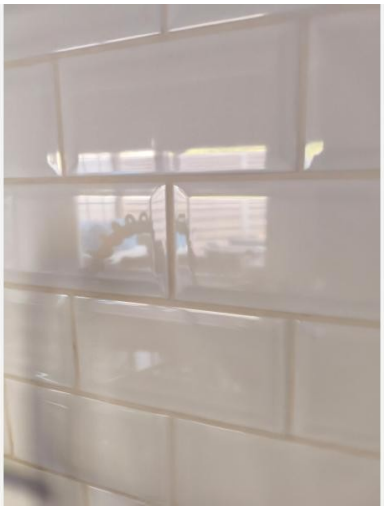
Fiche 4: Tegellijm niet zichtbaar

In het inspectieprotocol is een monstername van tegellijm verplicht om dit te identificeren als niet-asbesthoudend. Er waren geen facturen ter beschikking die bevestigen dat de tegels na 2001 waren geplaatst. Er waren geen bestaande beschadigingen aan de wandtegels om de lijm voldoende te kunnen inspecteren. Om dit af te toetsen is het aangewezen om bij eventuele renovatiewerken aan de tegels verder onderzoek/staalname te laten uitvoeren ter controle.

Basis voor advies	Beoordeling op basis van expertise, zonder een vaststelling door de asbestdeskundige.
Primaire drager	Binnenwand
(Asbest)materiaal	In-situ afwerkingslagen - Lijmlaag
Bindmiddel	Lijm
Gebondenheid bindmiddel	Hecht

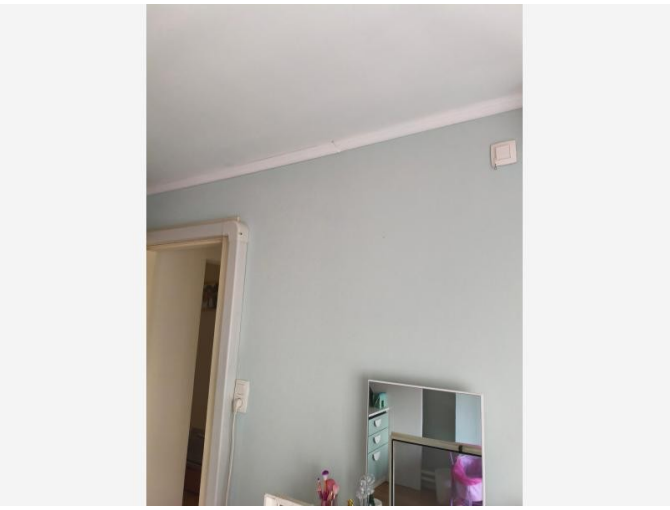
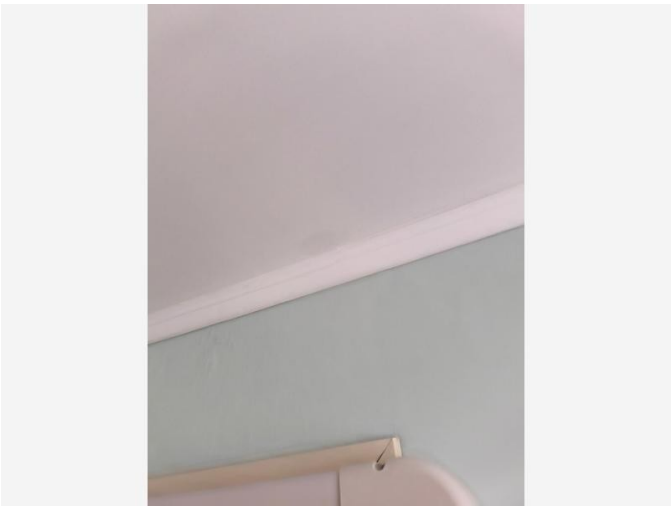
Fiche 11: Plafond in pleisterwerk

Geen asbest

#	Type	Referentie	Resultaat
11.1	Mengmonster	plafonds	Geen asbest

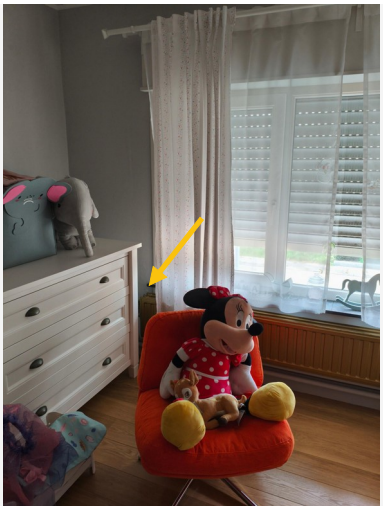
Fiche 12: Muren in pleisterwerk

Geen asbest

#	Type	Referentie	Resultaat
12.1	Mengmonster	muren	Geen asbest

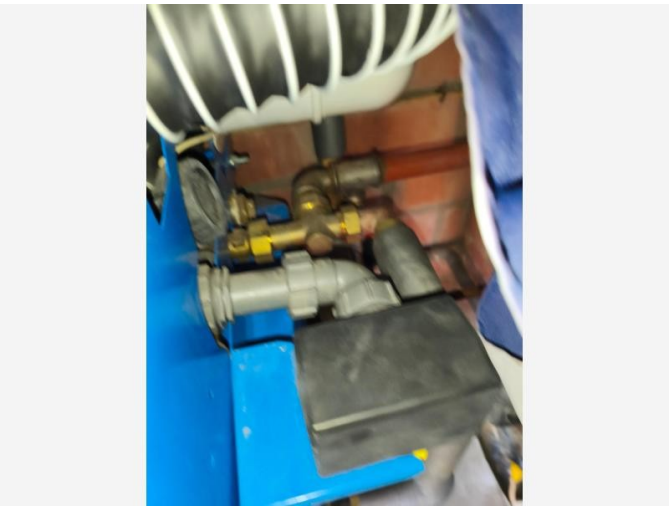
Beschrijving	Notitie	Terug te vinden op plannen
Fiche 13: leiding isolatie	de leiding isolatie is niet asbesverdacht	Plan 1.9: Hoofdgebouw plan
Fiche 14: Kit aan de ramen	De kit aan de ramen is niet asbestverdacht.	Plan 1.4: gelijkvloers woning Plan 1.6: eerste verdiep Plan 1.8: tweede verdiep
Fiche 15: Dakbedekking bestaande uit pannen	De dakbedekking is niet-asbestverdacht.	Plan 1.11: Hoofdgebouw plan
Fiche 16: CV Ketel	De CV ketel werd gecontroleerd(2007) en is niet asbest verdacht geen risico bouwjaar.	Plan 1.9: Hoofdgebouw plan
Fiche 17: rookgaskanalen	rookgaskanalen (niet verdacht) in het inspectie gebied.	Plan 1.10: Hoofdgebouw plan
Fiche 18: Onderdak woning	Het dak werd gecontroleerd (via een dakraam, optillen van een dakpan). Er is geen verdacht onderdak vastgesteld. Deze handeling is een steekproef, er is geen garantie dat het volledige dak met éénzelfde materiaal is opgebouwd. Dit kan enkel via destructief onderzoek vastgesteld worden.	Plan 1.10: Hoofdgebouw plan
