Asbestinventarisattest

Borgstraat 31, 2580 Putte

Attestnummer : **20261103-000391.000**
Uitgegeven op : **03.11.2026**
Geldig tot : **03.11.2036**

Niet-asbestveilig

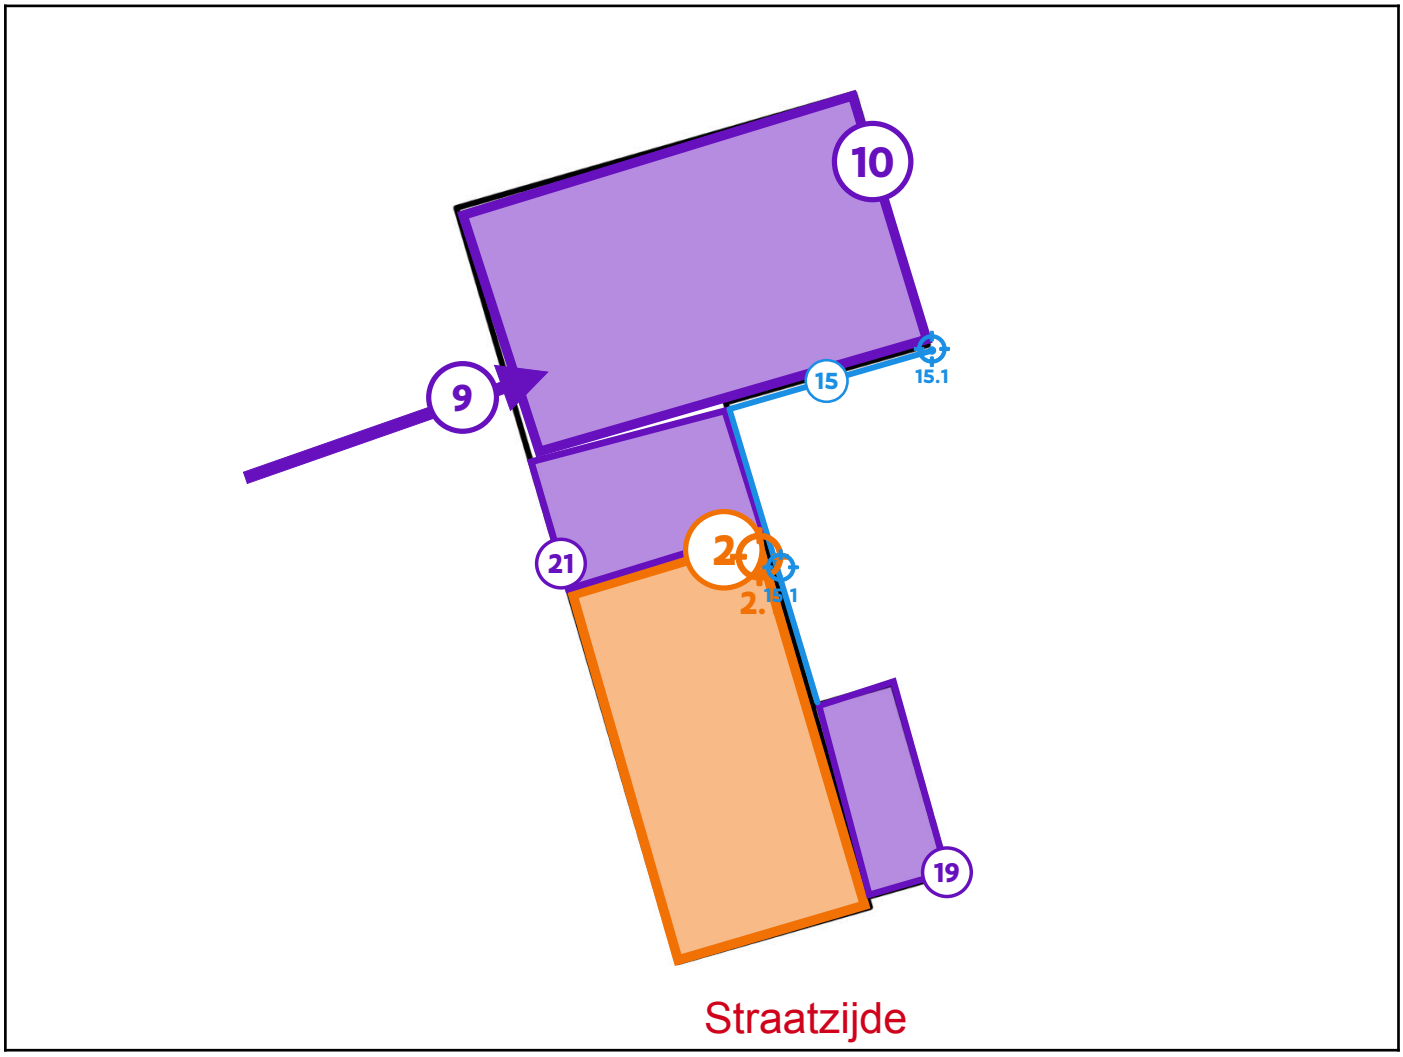
Plan 1.1: Hoofdgebouw plan

Beschrijving	Type	Actie
2. Golfplaten	Asbestmateriaal	Verwijderen
2.1 Code: 7	Puntmonster	-
9. Schouw op het dak	Beperking	-
10. Plat dak	Beperking	-
15. Cementering gevel	Geen asbest	-
15.1 Code: 4	Mengmonster	-
19. Dakbedekking berging	Overige ruimte of materiaal	-

21. Kunststof golfplaten	Overige ruimte of materiaal	-

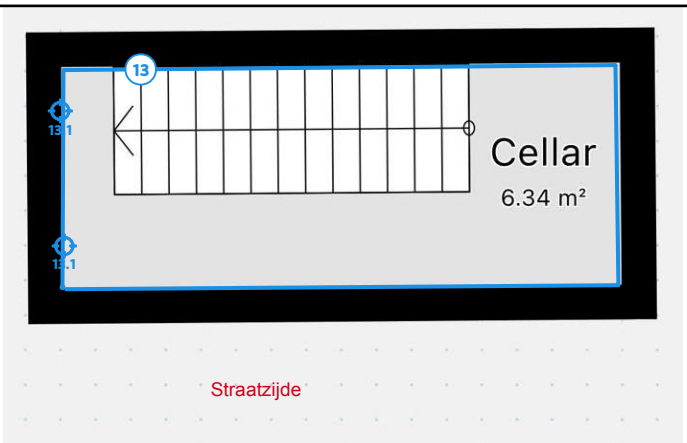
Plan 1.5: Kelder

Beschrijving	Type	Actie
13. Cementering kelder	Geen asbest	-
13.1 Code: 3	Mengmonster	-

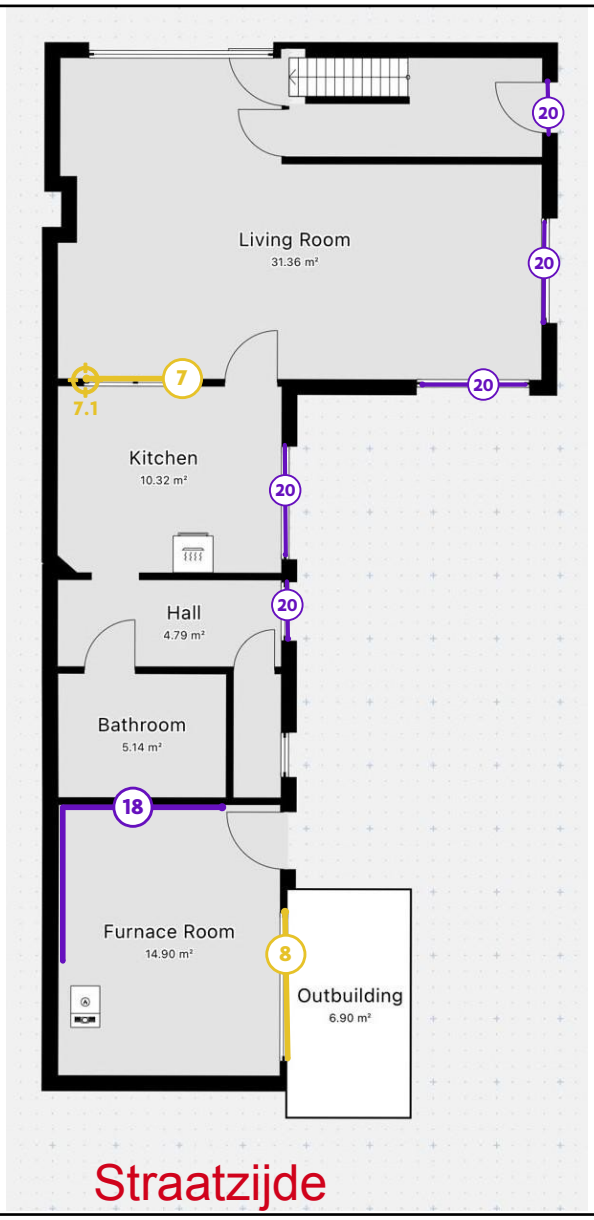
Plan 1.8: Gelijkvloers

Beschrijving	Type	Actie
7. Stopverf raamwerk keuken	Asbestmateriaal	Zorgvuldig beheren
7.1 Code: 9	Puntmonster	-
8. Stopverf metalen raamwerk stookruimte	Asbestmateriaal	Zorgvuldig beheren
18. Leidingisolatie	Overige ruimte of materiaal	-
20. Kitten alu raamwerk	Overige ruimte of materiaal	-

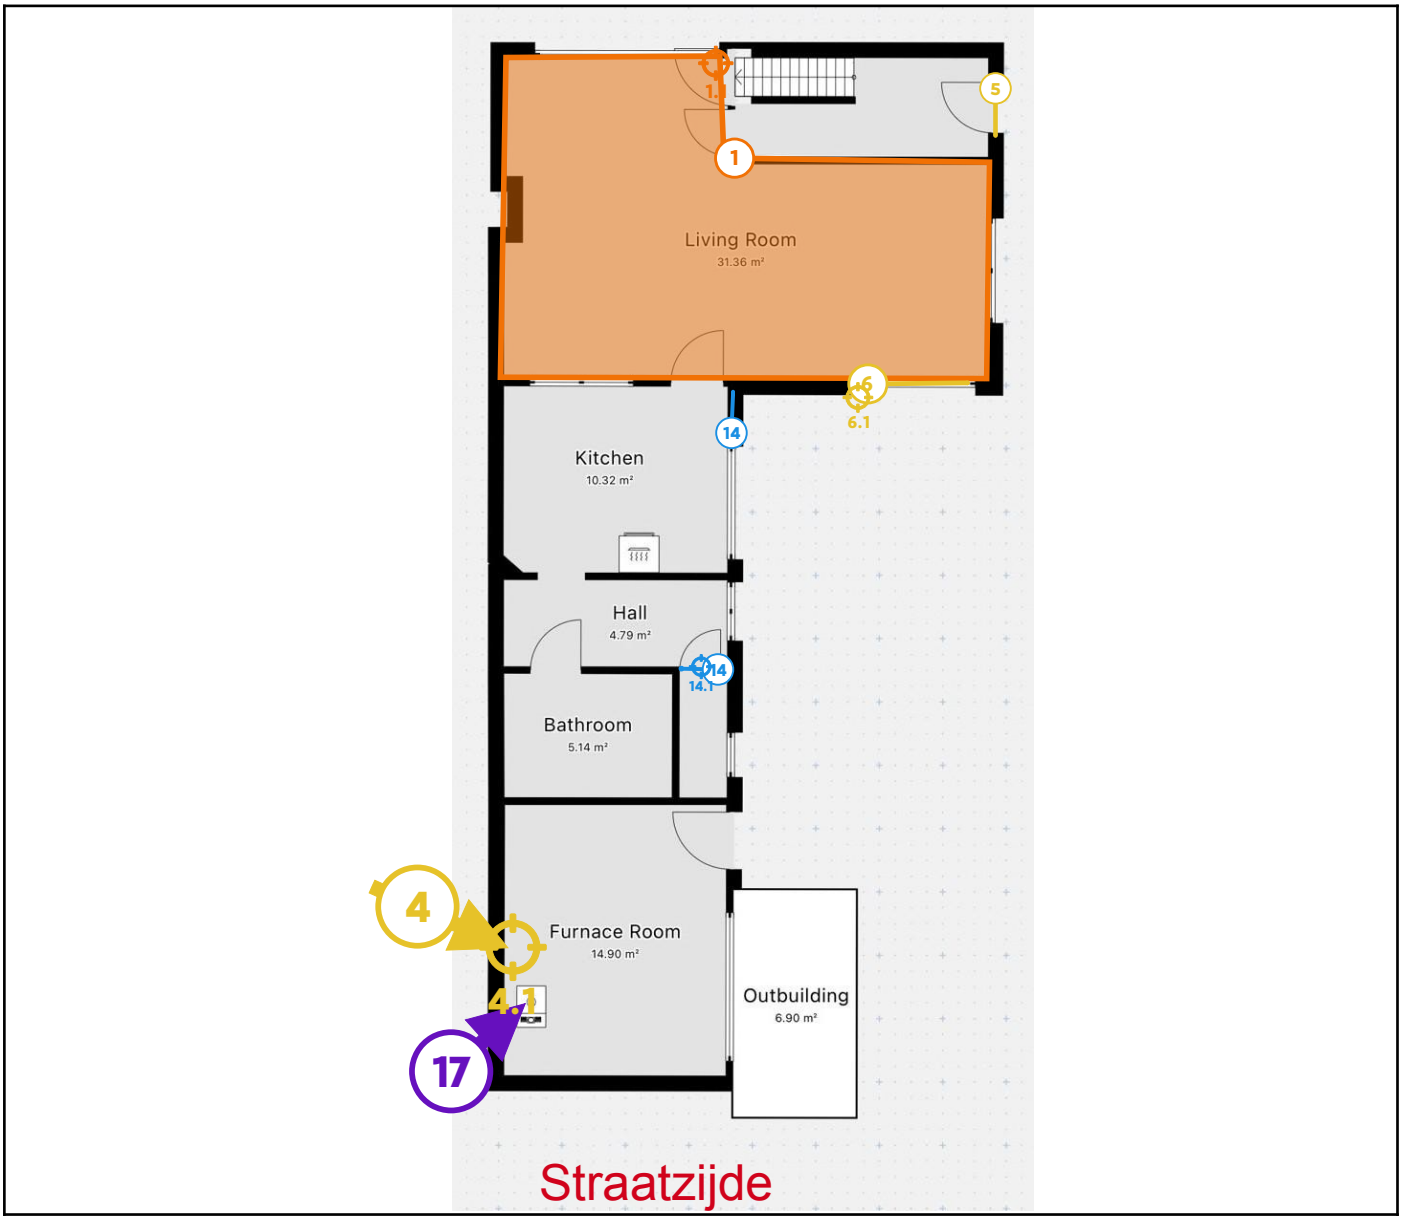
Plan 1.9: Gelijkvloers

Beschrijving	Type	Actie
1. Onderlaag vloerzeil leefruimte	Asbestmateriaal	Verwijderen
1.1 Code: 10	Puntmonster	-
4. Roetluik met houder	Asbestmateriaal	Zorgvuldig beheren
4.1 Code: 6	Puntmonster	-

5. Glasal voordeur	Asbestmateriaal	Zorgvuldig beheren
6. Mastiek raamwerk leefruimte	Asbestmateriaal	Zorgvuldig beheren
6.1 Code: 5	Puntmonster	-
14. Stopverf houten deuren	Geen asbest	-
14.1 Code: 8	Puntmonster	-
17. CV Ketel	Overige ruimte of materiaal	-

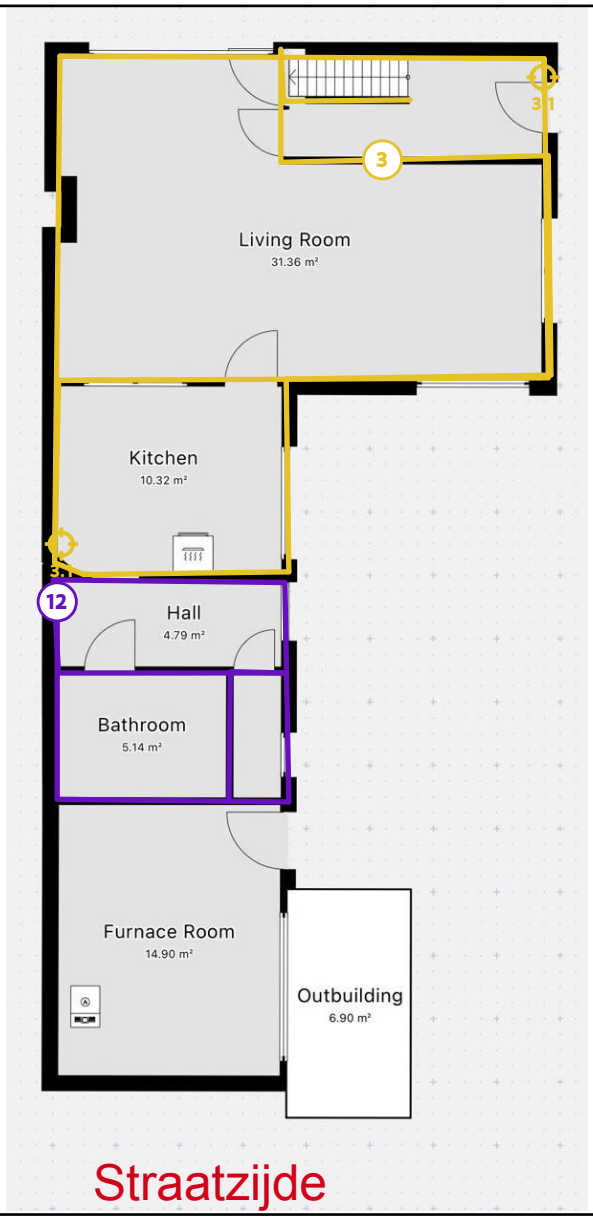
Plan 1.10: Gelijkvloers

Beschrijving	Type	Actie
3. Muurpleister	Asbestmateriaal	Zorgvuldig beheren
3.1 Code: 1	Mengmonster	-
12. Valse wanden	Advies	-

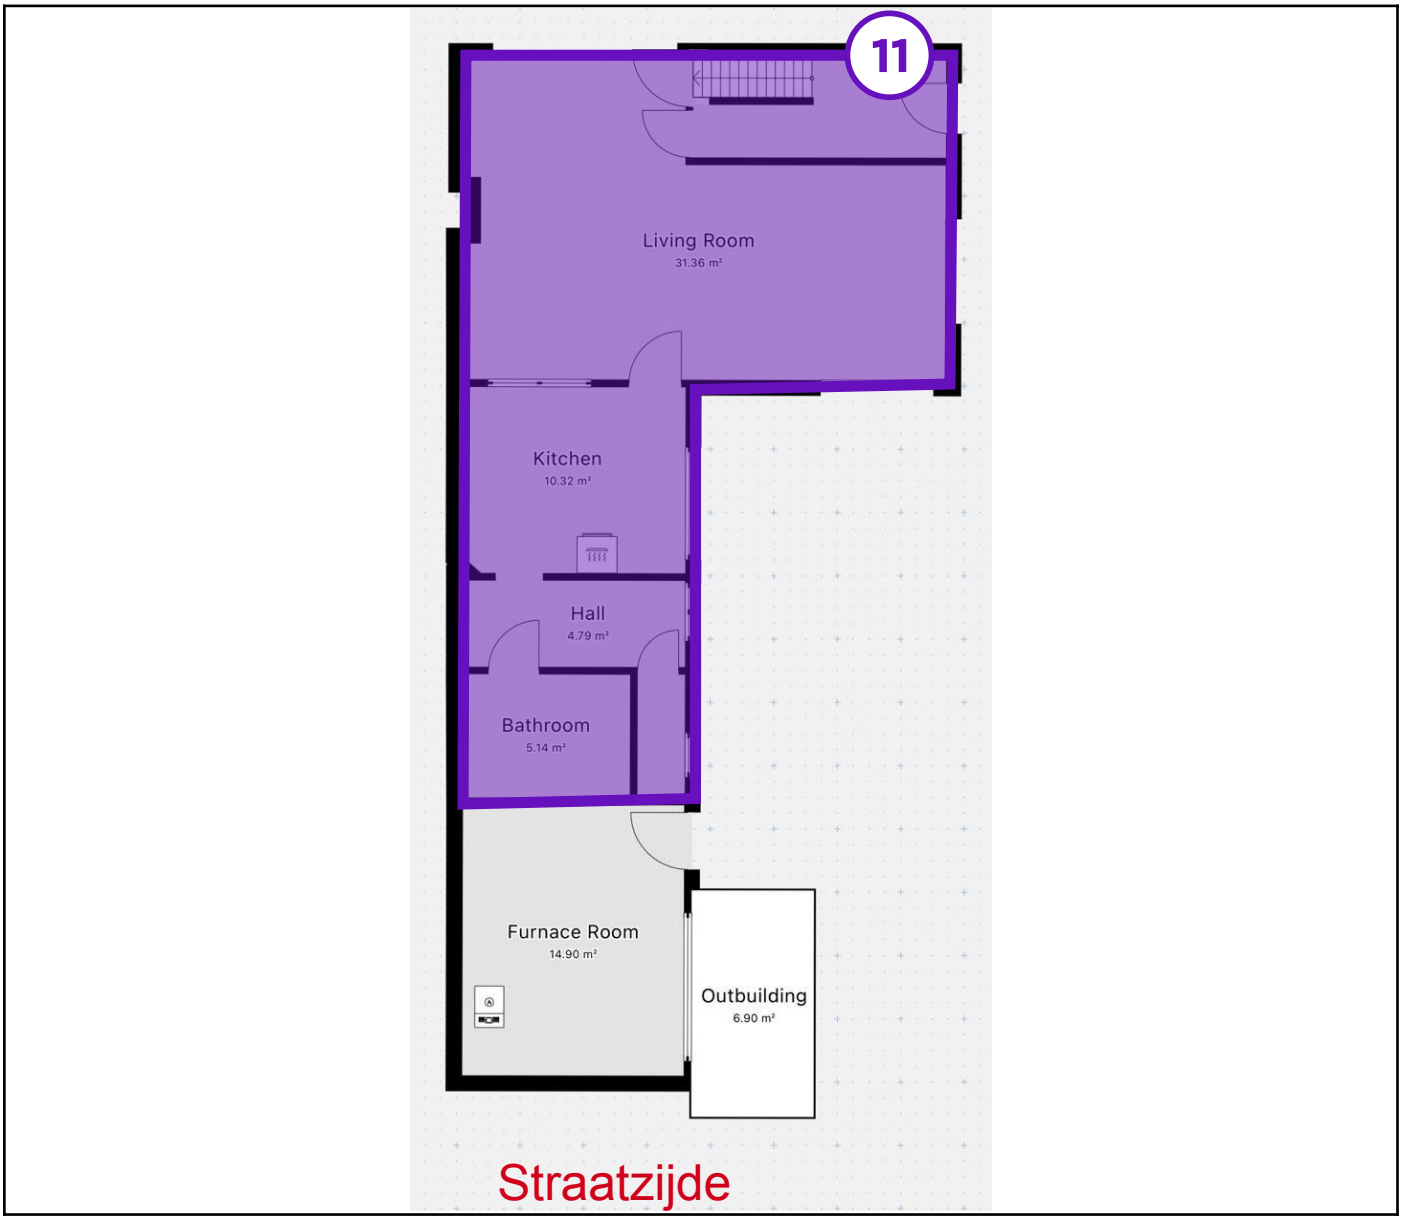
Plan 1.11: Gelijkvloers

Beschrijving	Type	Actie
11. Valse plafonds	Advies	-

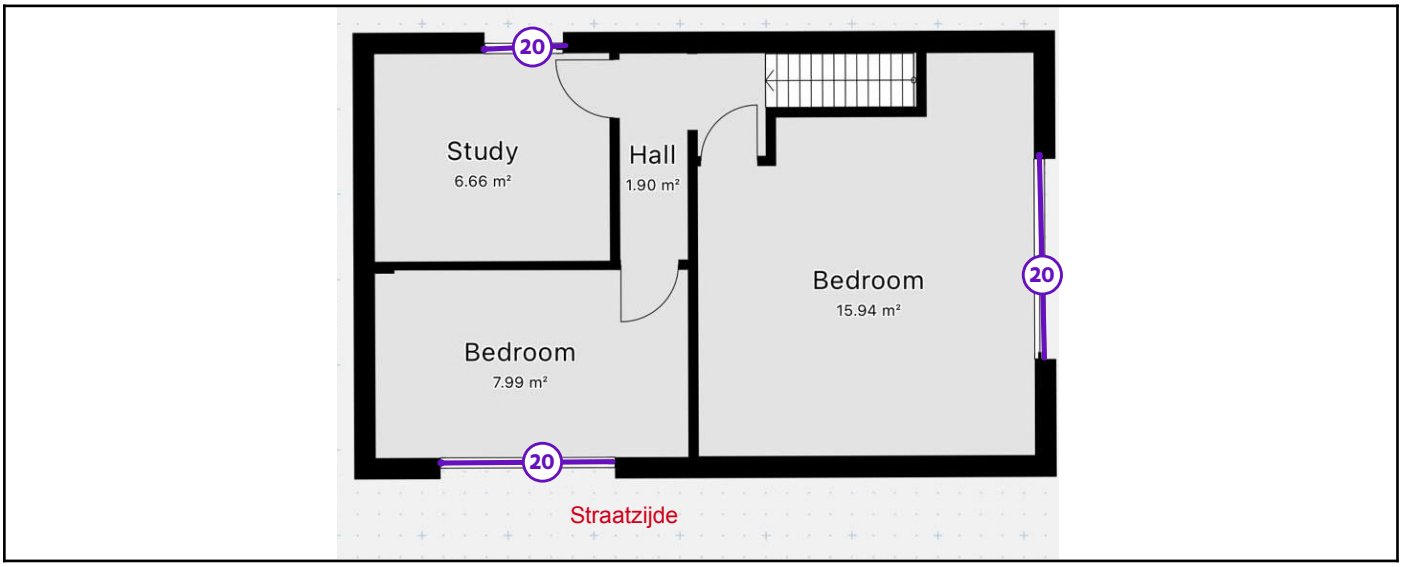
Plan 1.12: Verdieping

Beschrijving	Type	Actie
20. Kitten alu raamwerk	Overige ruimte of materiaal	-

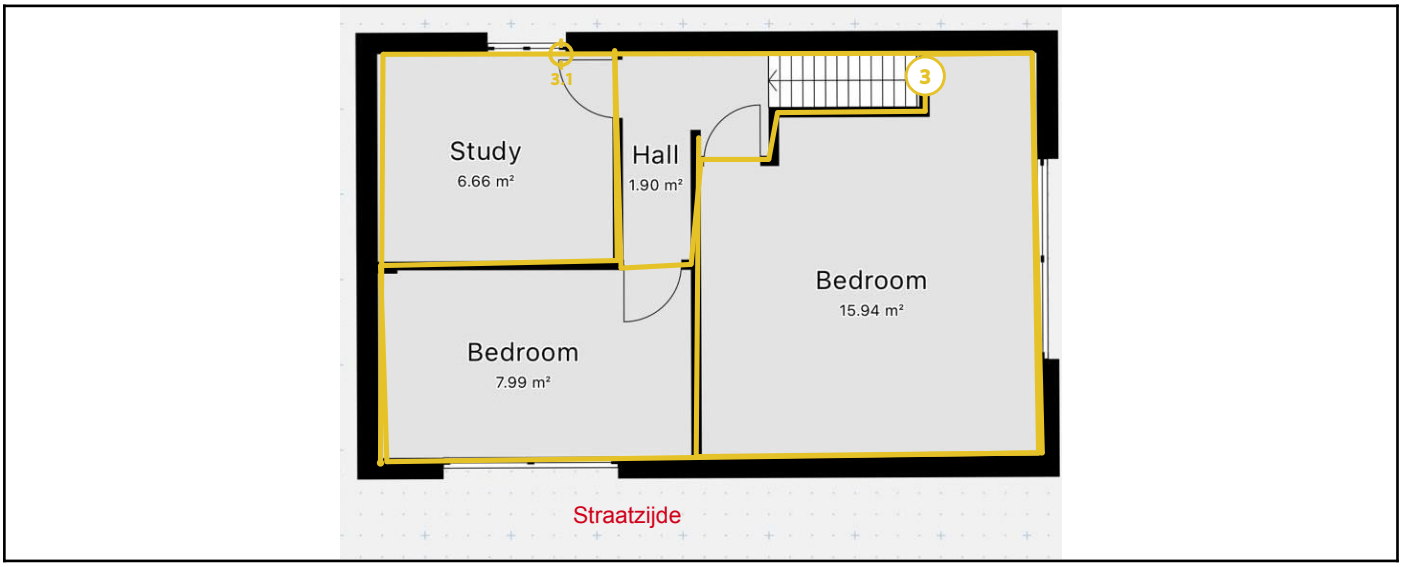
Plan 1.13: Verdieping

Beschrijving	Type	Actie
3. Muurpleister	Asbestmateriaal	Zorgvuldig beheren
3.1 Code: 1	Mengmonster	-

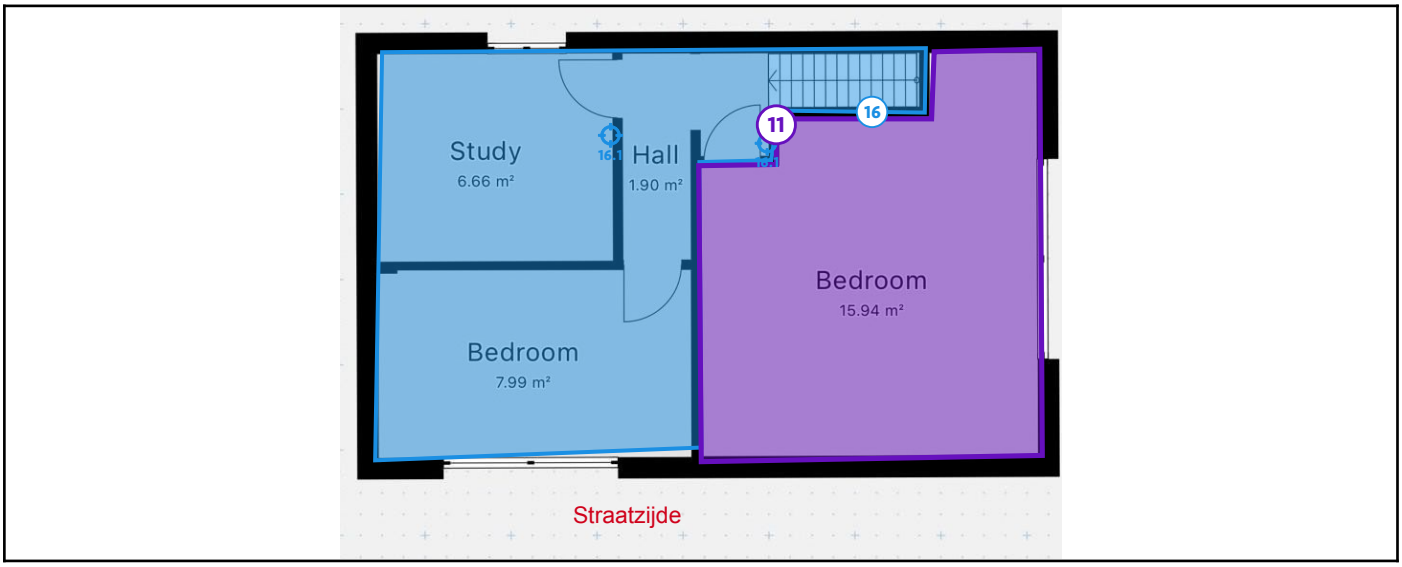
Plan 1.14: Verdieping

Beschrijving	Type	Actie
11. Valse plafonds	Advies	-
16. Plafondpleister	Geen asbest	-
16.1 Code: 2	Mengmonster	-

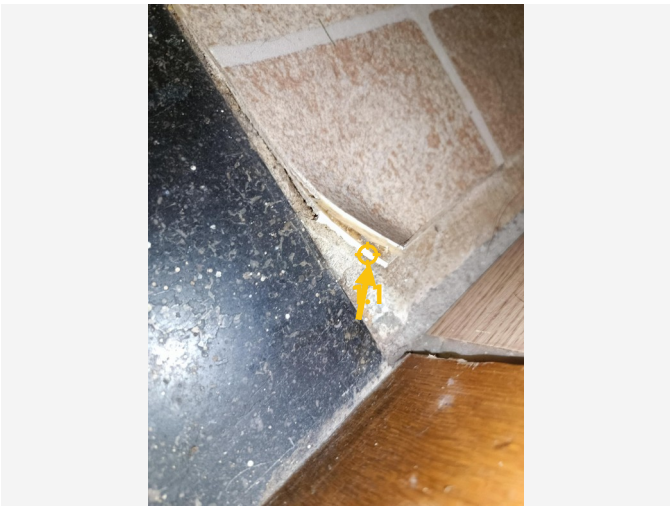
Fiche 1: Onderlaag vloerzeil leefruimte

Eindbeoordeling materiaalrisico	Verhoogd materiaalrisico en/of verhoogde kans op vezelvrijgave

Gebondenheid	Categorie 2: niet-hechtgebonden met matrix
Asbestsoort (vezeltype)	Alleen chrysotiel aanwezig
Asbestconcentratie	Hoog (>= 50%)
Afschermingsgraad van het gehele materiaal	Geheel of deels vrij aan de binnenlucht, maar geen contact met binnenluchtstromen
Toestand van het materiaal	Licht beschadigd, licht verweerd. Intacte calciumsilicaatplaat of materiaal met categorie 3-gebondenheid

#	Type	Referentie	Resultaat
1.1	Puntmonster	10	Chrysotiel

- Zorg voor een veilig beheer. Vermijd het beschadigen van het asbestmateriaal. Controleer de toestand jaarlijks op wijzigingen.
- Scherm in afwachting van verwijdering het asbestmateriaal af van luchtstromingen en verstoring: bijvoorbeeld door het te verpakken, te fixeren, af te dekken, signalisatie - afbakening aan te brengen, ...

- Hermetische zone (erkend asbestverwijderaar)
  bevestiging gelijmd (wit of zwarte lijm) : HZ Erkend saneerder . Bij het lostrekken van de vinyl zal de onderlaag scheuren. Een kartonnen onderlaag is losgebonden. Lijmresten worden met een freesmachine verwijderd in een hermetische zone. Zie ook link Zie https://ovam.vlaanderen.be/wie-mag-wat-verwijderen https://ovam.vlaanderen.be/voorzorgsmaatregelen-bij-asbestverwijdering https://ovam.vlaanderen.be/asbestafval-afvoeren Zie ook wetgevend kader (website van de OVAM en CODEX boek VI titel 3). http://werk.belgie.be/sites/default/files/content/documents/Welzijn op het werk/Regelgeving/Codex boek VI titel 3 Asbest.pdf methodiek verwijderingsmethodes worden achteraan in het attest verder toegelicht

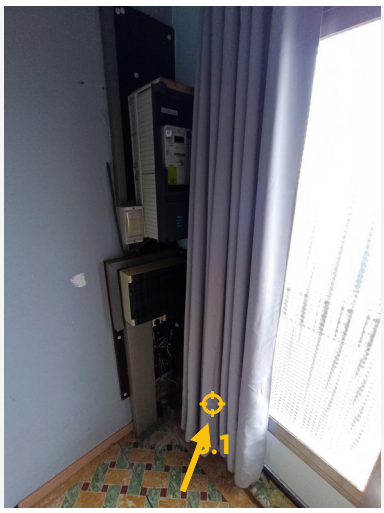
Fiche 3: Muurpleister

Eindbeoordeling materiaalrisico	Zeer laag materiaalrisico en/of zeer lage kans op vezelvrijgave
Opmerking	Muren zijn geschilderd of behangen.

Gebondenheid	Categorie 2: niet-hechtgebonden met matrix
Asbestsoort (vezeltype)	Alleen chrysotiel aanwezig
Asbestconcentratie	Laag (< 50%)
Afschermingsgraad van het gehele materiaal	Niet-stootvaste afscherming
Toestand van het materiaal	Licht beschadigd, licht verweerd. Intacte calciumsilicaatplaat of materiaal met categorie 3-gebondenheid

#	Type	Referentie	Resultaat
3.1	Mengmonster	1	Chrysotiel

- Zorg voor een veilig beheer. Vermijd het beschadigen van het asbestmateriaal. Controleer de toestand jaarlijks op wijzigingen.
- Scherm in afwachting van verwijdering het asbestmateriaal af van luchtstromingen en verstoring: bijvoorbeeld door het te verpakken, te fixeren, af te dekken, signalisatie - afbakening aan te brengen, ...
- Voer bijkomende staalname(s) uit.

- Hermetische zone (erkend asbestverwijderaar)
  HZ erkend asbestverwijderaar Toepassing mag niet door doe-het-zelf verwijderd worden! Het pleisterwerk wordt verwijderd tot op de draagmuur, dit is een losgebonden toepassing en dient verwijderd te worden in een hermetische zone. Voer bijkomende staalnames uit om bepaalde zones uit te sluiten. Zie ook link Zie https://ovam.vlaanderen.be/wie-mag-wat-verwijderen https://ovam.vlaanderen.be/voorzorgsmaatregelen-bij-asbestverwijdering https://ovam.vlaanderen.be/asbestafval-afvoeren Zie ook wetgevend kader (website van de OVAM en CODEX boek VI titel 3).
  http://werk.belgie.be/sites/default/files/content/documents/Welzijn op het werk/Regelgeving/Codex boek VI titel 3 Asbest.pdf

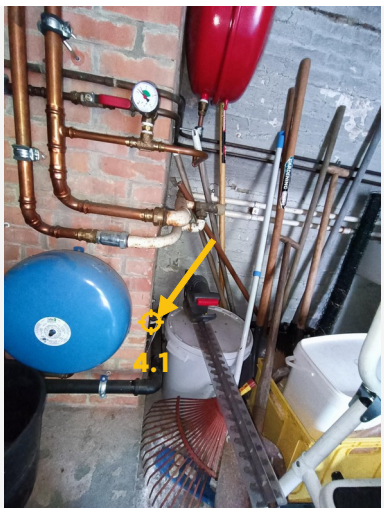
Fiche 4: Roetluik met houder

Eindbeoordeling materiaalrisico	Laag materiaalrisico en/of verlaagde kans op vezelvrijgave

Gebondenheid	Categorie 1: hechtgebonden in oorsprong
Asbestsoort (vezeltype)	Alleen chrysotiel aanwezig
Asbestconcentratie	Laag (< 50%)
Afschermingsgraad van het gehele materiaal	Geheel of deels vrij aan binnenluchtstromen
Toestand van het materiaal	Licht beschadigd, licht verweerd. Intacte calciumsilicaatplaat of materiaal met categorie 3-gebondenheid

#	Type	Referentie	Resultaat
4.1	Puntmonster	6	Chrysotiel

- Zorg voor een veilig beheer. Vermijd het beschadigen van het asbestmateriaal. Controleer de toestand jaarlijks op wijzigingen.

- Eenvoudige handelingen: mag via doe-het-zelf of door werknemer(s) met opleidingsattest eenvoudige handelingen
  Het roetluikje kan voorzichtig uitgeschoven of losgebeiteld worden , extra bevochtigen om stof te voorkomen

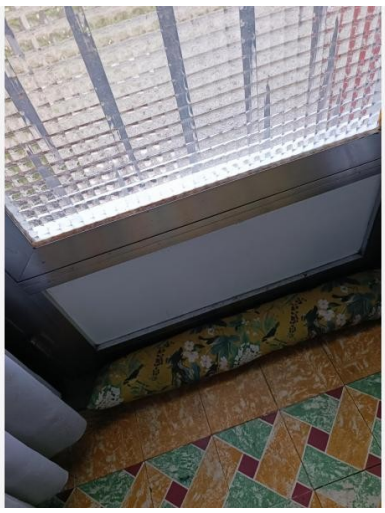
Fiche 5: Glasal voordeur

Eindbeoordeling materiaalrisico	Laag materiaalrisico en/of verlaagde kans op vezelvrijgave

Gebondenheid	Categorie 1: hechtgebonden in oorsprong
Asbestsoort (vezeltype)	Crocidoliet aanwezig
Asbestconcentratie	Laag (< 50%)
Afschermingsgraad van het gehele materiaal	Geheel of deels vrij aan de binnenlucht, maar geen contact met binnenluchtstromen
Toestand van het materiaal	Onbeschadigd, niet verweerd

- Zorg voor een veilig beheer. Vermijd het beschadigen van het asbestmateriaal. Controleer de toestand jaarlijks op wijzigingen.
- Voer bijkomende staalname(s) uit.

- Eenvoudige handelingen: mag via doe-het-zelf of door werknemer(s) met opleidingsattest eenvoudige handelingen
  Mag verwijderd worden via EH via doe-het zelf :

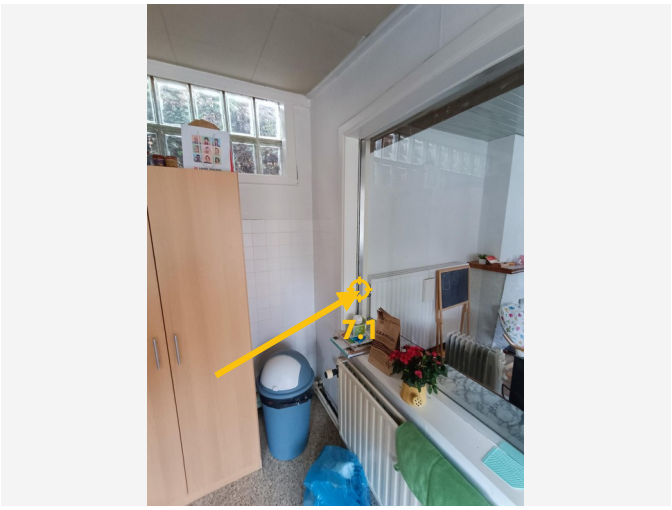
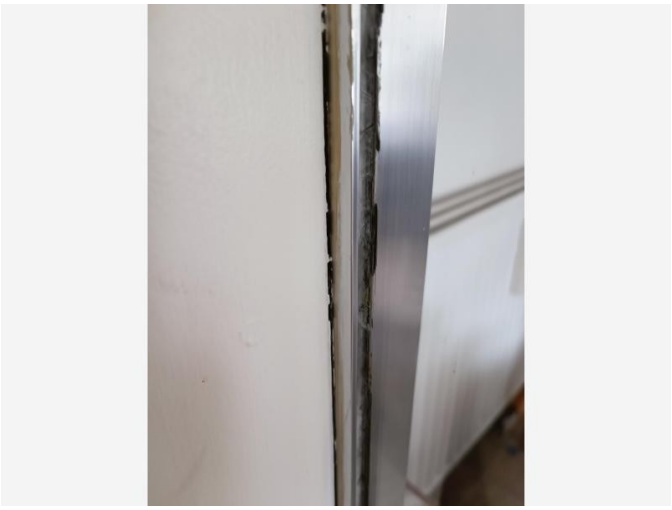
Fiche 7: Stopverf raamwerk keuken

Beschrijving	Stopverf raamwerk keuken
Omgeving	Binnen
Primaire drager	Wandopening verticaal (raam, deur, ...)
Asbestmateriaal	In-situ afwerkingslagen - Pasta, stopverf, voegsel, stopsel, vulsel, mastiek, kitten, ...
Bindmiddel van asbestmateriaal	Kitten, mastiek, pasta
Gebondenheid op basis van bindmiddel	Hecht
Hoeveelheid (lengte - aantal)	• 6,00 m - 1 stuk
Totale lengte	6,00 m
Eenvoudig bereikbaar	Ja
Bevestigingswijze	• Verlijmd, ingegoten, versmeerd
Identificatiemethode	Een monstername door de asbestdeskundige met laboanalyse door een asbestlabo.
Destructieve handeling voor identificatie	Nee
Opmerking	Verdachte stopverf werd bemonsterd ter controle. Hoeveelheden betreft +/- 6 lm Het gewicht en lm is een beredeneerde schatting. Er worden geen rechten verleend aan deze oppervlaktes. De dikte is een schatting die voorkomt uit de monsterplaatsen en is daarom niet altijd representatief.

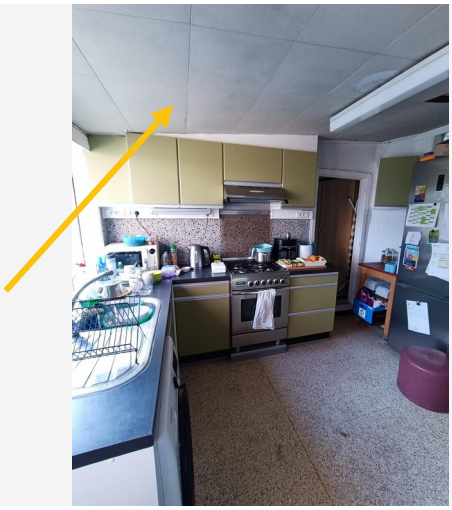
Fiche 11: Valse plafonds

Advies

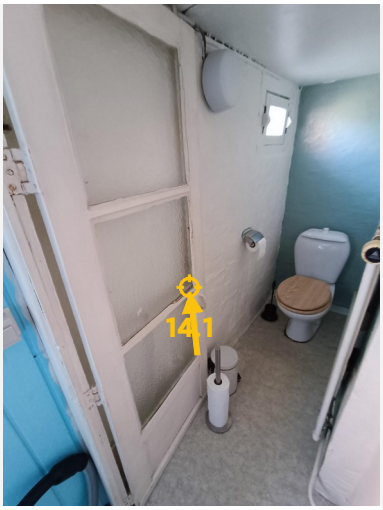
Fiche 14: Stopverf houten deuren

Geen asbest

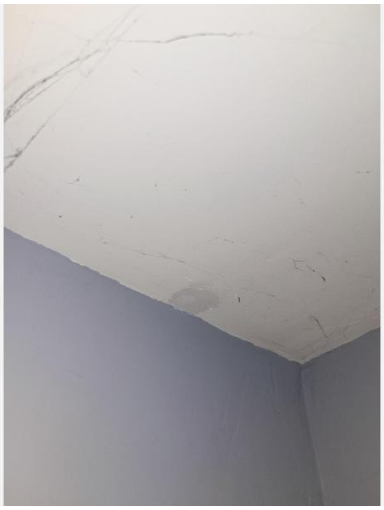
Fiche 16: Plafondpleister

Geen asbest

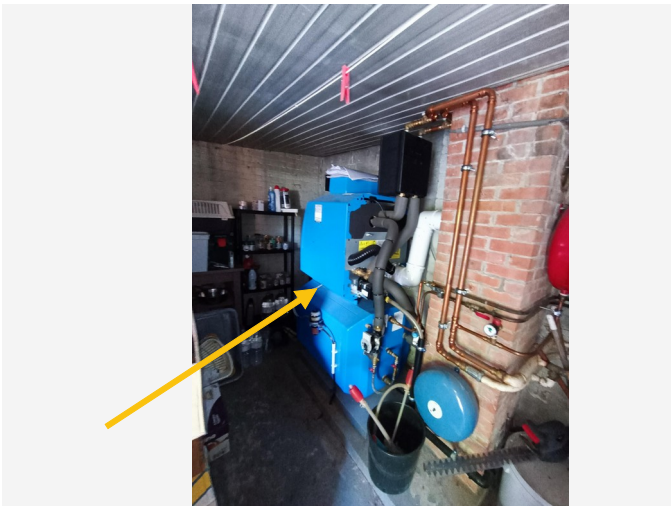
Beschrijving	Notitie	Terug te vinden op plannen
Fiche 17: CV Ketel	De CV ketel werd gecontroleerd (bwj 2020) en is niet asbest verdacht; geen risico bouwjaar.	Plan 1.9: Gelijkvloers
Fiche 18: Leidingisolatie	De thermische isolatie is visueel als niet-asbestverdacht beoordeeld.	Plan 1.8: Gelijkvloers
Fiche 19: Dakbedekking berging	De dakbedekking van de berging werd gecontroleerd. Deze bestaat uit metalen plaatwerk en bevat geen asbest verdachte materialen.	Plan 1.1: Hoofdgebouw plan
Fiche 20: Kitten alu raamwerk	De gebruikte siliconen kit als mastiek en stopverf zijn zacht en niet asbestverdacht.	Plan 1.8: Gelijkvloers Plan 1.12: Verdieping
Fiche 21: Kunststof golfplaten	De dakbedekking boven de keuken werd gecontroleerd. Deze bestaat uit kunststof golfplaten en bevat geen asbest verdachte materialen.	Plan 1.1: Hoofdgebouw plan
