Asbestinventarisattest

Peyerstraat 2, 2223 Heist-op-den-Berg

Attestnummer : **20250928-000008.000**
Uitgegeven op : **28.09.2025**
Geldig tot : **28.09.2035**

Niet-asbestveilig

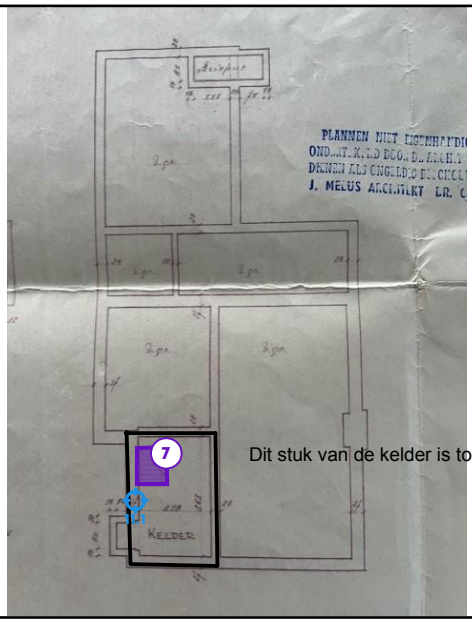
Plan 1.1: Kelder

Beschrijving	Type	Actie
7. Lino op trap kelder	Advies	-
11. Pleister wanden	Geen asbest	-
11.1 Code: 01	Mengmonster	-

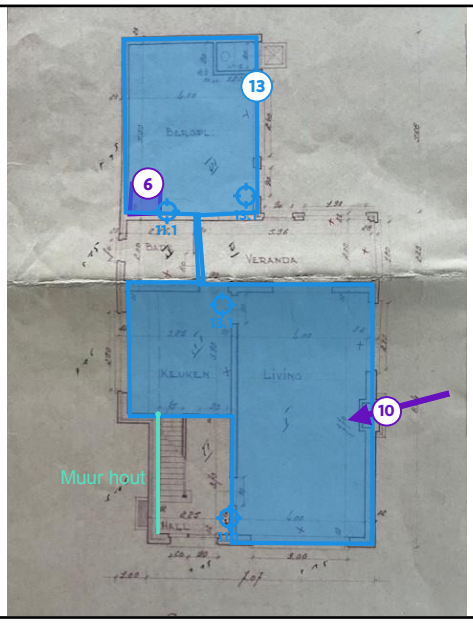
Plan 1.2: GLK

Beschrijving	Type	Actie
6. CV ketel op gas	Advies	-
10. Dichtingskoord kachel woonkamer	Advies	-
11. Pleister wanden	Geen asbest	-
11.1 Code: 01	Mengmonster	-
13. Pleister plafonds	Geen asbest	-
13.1 Code: 02	Mengmonster	-

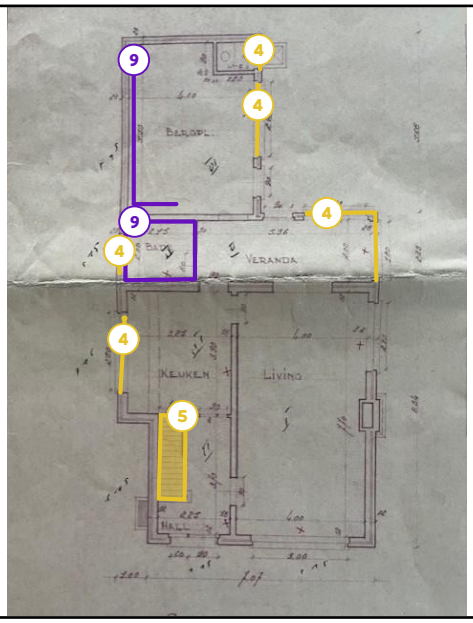
Plan 1.3: GLK

Beschrijving	Type	Actie
4. Venstertabletten	Asbestmateriaal	Zorgvuldig beheren
5. Zijplint en achterplint trap	Asbestmateriaal	Zorgvuldig beheren
9. Lijm achter tegels badkamer en wasplaats	Advies	-

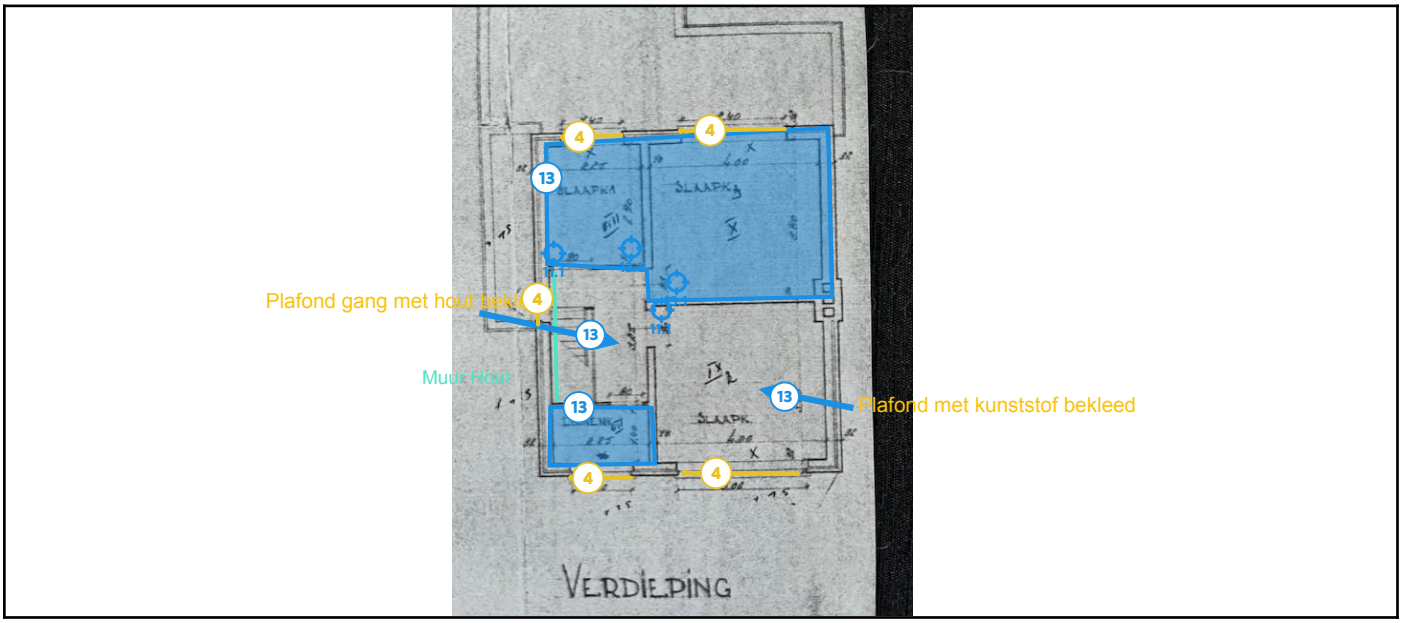
Plan 1.5: 1 ste verdieping

Beschrijving	Type	Actie
4. Venstertabletten	Asbestmateriaal	Zorgvuldig beheren
11. Pleister wanden	Geen asbest	-
11.1 Code: 01	Mengmonster	-
13. Pleister plafonds	Geen asbest	-
13.1 Code: 02	Mengmonster	-

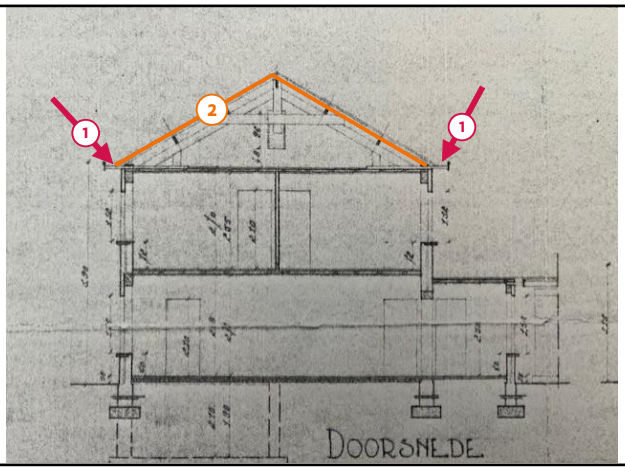
Plan 1.7: Zijaanzicht plan

Beschrijving	Type	Actie
1. Residu in dakgoten hoofdgebouw	Asbestmateriaal	Dringend verwijderen
2. hoofddak leien	Asbestmateriaal	Verwijderen

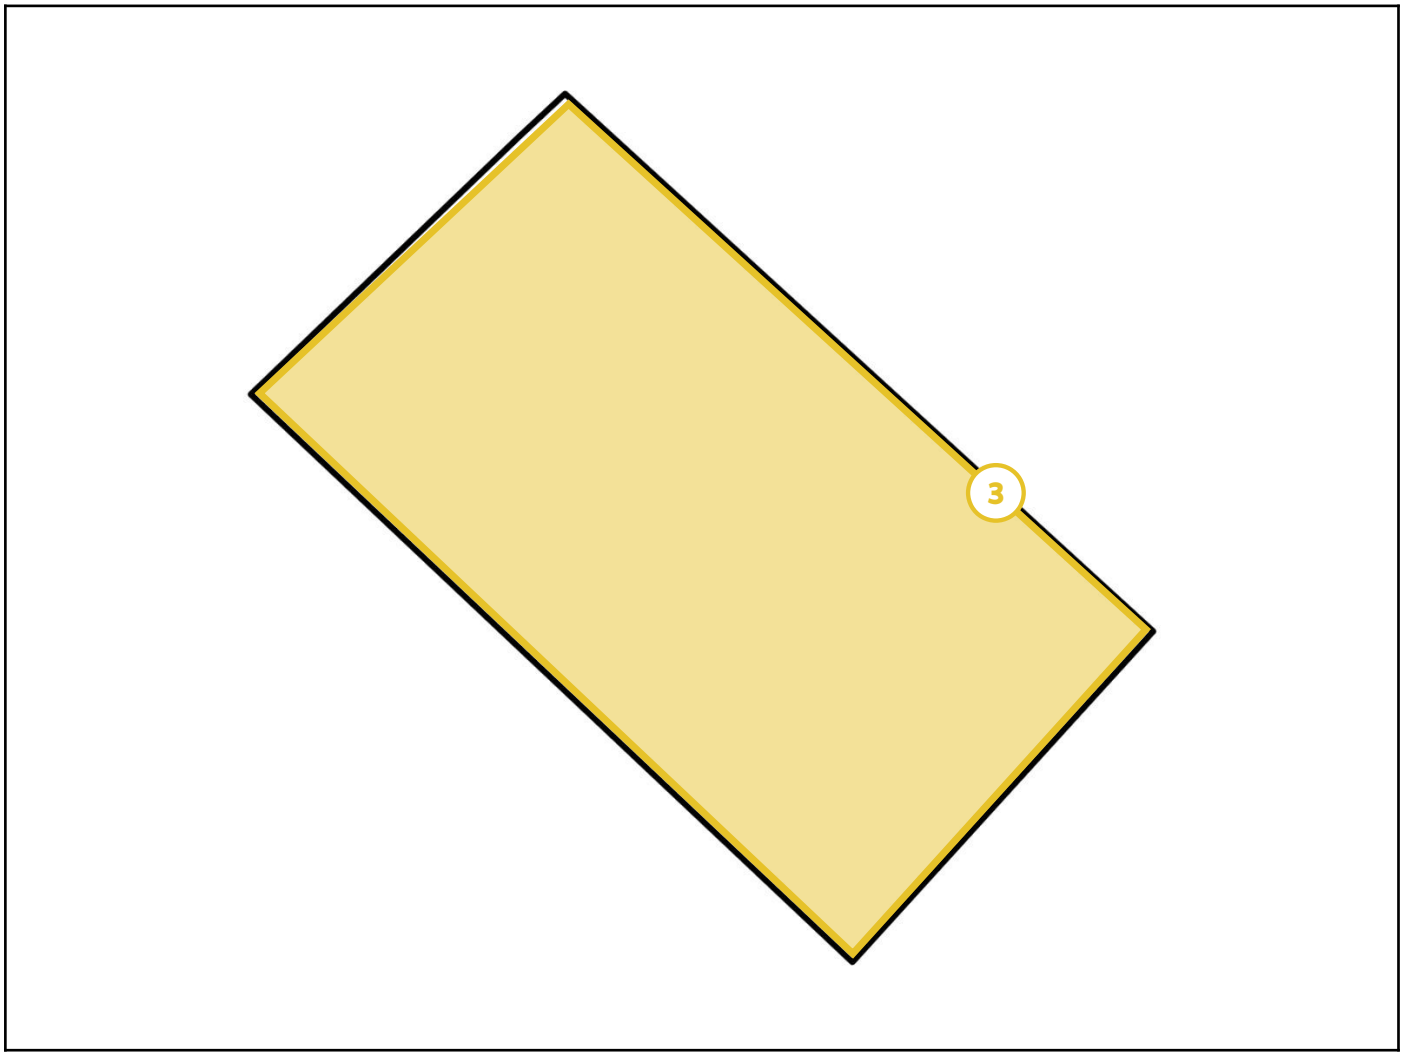
Plan 2.1: Garage plan

Beschrijving	Type	Actie
3. Golfplaten dak garage	Asbestmateriaal	Zorgvuldig beheren

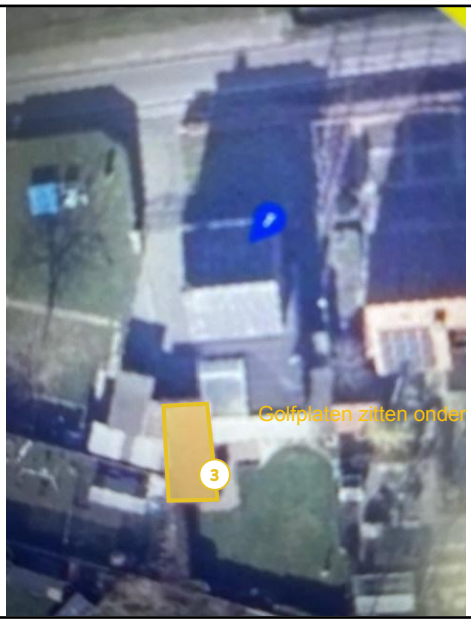
Plan 2.2: Luchtfoto perceel

Beschrijving	Type	Actie
3. Golfplaten dak garage	Asbestmateriaal	Zorgvuldig beheren

Indien mogelijk de ondervloer afdekken , golfplaten voorzichtig verwijderen, extra fixeren, niet breken , niet gooien, onmiddellijk verpakken of voorzichtig in container met asbest bag plaatsen. Voldoende benevelen/bevochtigen tijdens de duur van de werken. Indien golfplaten in slechte staat zijn en kans bestaat op breken : Eenvoudige handeling opgeleid personeel , alle werknemer(s) moeten wel beschikken over een opleidingsattest eenvoudige handelingen 8u

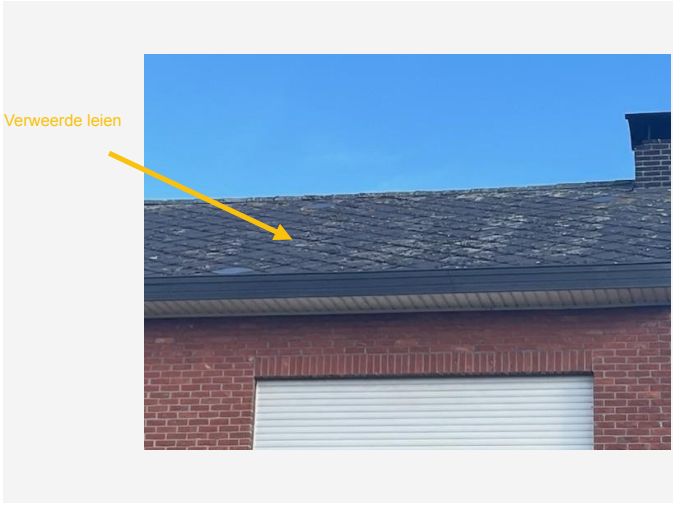
Fiche 2: hoofddak leien

Het asbestmateriaal valt onder de mijlpaal van 2034.

Verwijderen

Eindbeoordeling materiaalrisico	Verhoogd materiaalrisico en/of verhoogde kans op vezelvrijgave
Opmerking	De zolder is afgesloten met een zoldertrap en is niet in gebruik.

Gebondenheid	Categorie 1: hechtgebonden in oorsprong
Asbestsoort (vezeltype)	Crocidoliet aanwezig
Asbestconcentratie	Laag (< 50%)
Afschermingsgraad van het gehele materiaal	Geheel of deels vrij aan de buitenlucht
Toestand van het materiaal	Matig beschadigd, matig verweerd

Beschrijving	hoofddak leien
Omgeving	Grenst aan binnen- en buitenlucht
Primaire drager	Schuin dak
Asbestmateriaal	Dak- en gevelbekleding - Lei, shingle
Bindmiddel van asbestmateriaal	Cement
Gebondenheid op basis van bindmiddel	Hecht
Hoeveelheid (oppervlakte - aantal)	• 45,00 m^2 - 1 stuk
Totale oppervlakte	45,00 m^2
Eenvoudig bereikbaar	Ja
Bevestigingswijze	• Genageld, geniet • Onbekend
Identificatiemethode	Vaststelling zonder monstername
Destructieve handeling voor identificatie	Nee
Opmerking	De zolder is toegangkelijk via een zolderluik.

- Zorg voor een veilig beheer. Vermijd het beschadigen van het asbestmateriaal. Controleer de toestand jaarlijks op wijzigingen.
- Hemelwater dat afspoelt van asbestcement daken of gevels kan asbestdeeltjes bevatten. Gebruik het enkel voor gesloten circuits (bv. spoelen toiletten). Reinig na het vervangen van het dak of de gevel de dakgoten en regenwaterput of -ton om asbesthoudend sediment of slib te verwijderen

- Eenvoudige handelingen: mag via doe-het-zelf of door werknemer(s) met opleidingsattest eenvoudige handelingen
  De verwijdering mag via de doe het zelf manier. Draag zeker alle PBM's. Fixeer de leien alvorens ze te verwijderen. Men kan via de lokale IOK zakken bestellen voor het afval. Omwille van de hoeveelheid kan een container een goedkopere oplossing zijn.

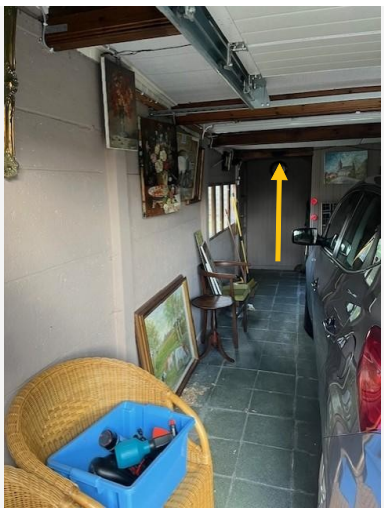
Fiche 3: Golfplaten dak garage

Het asbestmateriaal valt onder de mijlpaal van 2040.

Zorgvuldig beheren

De golfplaten zijn visueel en volgens expertise als asbestverdacht beschouwd. De vermelde oppervlaktes, diktes en volumes betreffen een beredeneerde schatting. Er worden geen rechten verleend aan deze oppervlaktes/diktes/volumes.

Eindbeoordeling materiaalrisico	Laag materiaalrisico en/of verlaagde kans op vezelvrijgave
Opmerking	De ADI kan alleen de onderkant zien. Het is niet mogelijk om de toestand langs de bovenkant van de platen te inspecteren zonder dessctuctief onderzoek. De onderkant is in goede staat

Gebondenheid	Categorie 1: hechtgebonden in oorsprong
Asbestsoort (vezeltype)	Crocidoliet aanwezig
Asbestconcentratie	Laag (< 50%)
Afschermingsgraad van het gehele materiaal	Geheel of deels (ook) vrij aan de binnenlucht
Toestand van het materiaal	Onbeschadigd, niet verweerd

Beschrijving	Golfplaten dak garage
Omgeving	Binnen
Primaire drager	Schuin dak
Asbestmateriaal	Dak- en gevelbekleding - Golfplaat
Bindmiddel van asbestmateriaal	Cement
Gebondenheid op basis van bindmiddel	Hecht
Hoeveelheid (oppervlakte - aantal)	• 33,00 m^2 - 1 stuk
Totale oppervlakte	33,00 m^2
Eenvoudig bereikbaar	Ja
Bevestigingswijze	• Onbekend
Identificatiemethode	Vaststelling zonder monstername
Destructieve handeling voor identificatie	Nee
Opmerking	Er ligt een golfplaten dak op de garage. Er is een aantal jaar geleden een plaatstalen dak overgelegd. Het dak is deels nog zichtbaar langs de onderkant via de garage. De hoeveelheid kan niet perfect nagezien worden en is een indicatie.

- Zorg voor een veilig beheer. Vermijd het beschadigen van het asbestmateriaal. Controleer de toestand jaarlijks op wijzigingen.

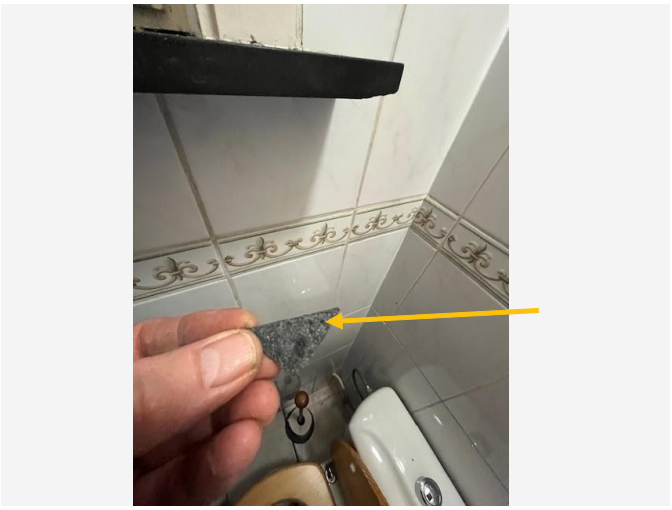
Fiche 4: Venstertabletten

Het asbestmateriaal valt onder de mijlpaal van 2040.

Zorgvuldig beheren

Eindbeoordeling materiaalrisico	Zeer laag materiaalrisico en/of zeer lage kans op vezelvrijgave

Gebondenheid	Categorie 1: hechtgebonden in oorsprong
Asbestsoort (vezeltype)	Alleen chrysotiel
Asbestconcentratie	Laag (< 50%)
Afschermingsgraad van het gehele materiaal	Enkel randen niet afgeschermd maar geen contact met binnenluchtstromen
Toestand van het materiaal	Onbeschadigd, niet verweerd

Beschrijving	Venstertabletten
Omgeving	Binnen
Primaire drager	Wandopening verticaal (raam, deur, ...)
Asbestmateriaal	Plaat, paneel, tablet - Type Massal
Bindmiddel van asbestmateriaal	Cement
Gebondenheid op basis van bindmiddel	Hecht
Hoeveelheid (oppervlakte - dikte - aantal)	• 0,50 m^2 - 1,20 cm - 12 stuks
Totaal volume	0,072 m^3
Eenvoudig bereikbaar	Ja
Bevestigingswijze	• Verlijmd, ingegoten, versmeerd
Identificatiemethode	Vaststelling zonder monstername
Destructieve handeling voor identificatie	Nee
Opmerking	De ADI heeft de tabletten visueel nagekeken en vastgesteld dat deze asbesthoudend zijn! Behalve de twee grootte in de woonkamer. Deze zijn uit natuursteen. Het gaat in totaal over een 12 stuks.

- Verwijder dit asbestmateriaal zo snel mogelijk. Volg de toestand goed op.

- Eenvoudige handelingen: mag via doe-het-zelf of door werknemer(s) met opleidingsattest eenvoudige handelingen
  Deze verwijdermethode valt onder de vorm van eenvoudige handelingen conform de VLAREM en de Codex Welzijn op het werk. De toestand moet echter ongewijzigd blijven tijdens het verwijderen. Alle maatregelen opgenomen in de wetgeving moeten strikt nageleefd worden.

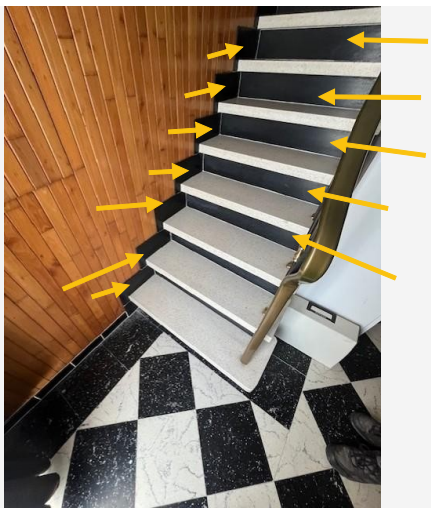
Fiche 5: Zijplint en achterplint trap

Het asbestmateriaal valt onder de mijlpaal van 2040.

Zorgvuldig beheren

Eindbeoordeling materiaalrisico	Zeer laag materiaalrisico en/of zeer lage kans op vezelvrijgave

Gebondenheid	Categorie 1: hechtgebonden in oorsprong
Asbestsoort (vezeltype)	Alleen chrysotiel
Asbestconcentratie	Laag (< 50%)
Afschermingsgraad van het gehele materiaal	Enkel randen niet afgeschermd maar geen contact met binnenluchtstromen
Toestand van het materiaal	Onbeschadigd, niet verweerd

Beschrijving	Zijplint en achterplint trap
Omgeving	Binnen
Primaire drager	Vaste trap, vaste ladder
Asbestmateriaal	Plaat, paneel, tablet - Type Massal
Bindmiddel van asbestmateriaal	Cement
Gebondenheid op basis van bindmiddel	Hecht
Hoeveelheid (oppervlakte - dikte - aantal)	• 0,60 m^2 - 0,50 cm - 12 stuks
Totaal volume	0,036 m^3
Eenvoudig bereikbaar	Ja
Bevestigingswijze	• Verlijmd, ingegoten, versmeerd
Identificatiemethode	Vaststelling zonder monstername
Destructieve handeling voor identificatie	Nee
Opmerking	De vermelde oppervlaktes, diktes en volumes betreffen een beredeneerde schatting. Er worden geen rechten verleend aan deze oppervlaktes/diktes/volumes.

- Zorg voor een veilig beheer. Vermijd het beschadigen van het asbestmateriaal. Controleer de toestand jaarlijks op wijzigingen.

- Eenvoudige handelingen: mag via doe-het-zelf of door werknemer(s) met opleidingsattest eenvoudige handelingen
  Hechtgebonden asbestmaterialen in goede staat mag u zelf verwijderen als bij de verwijdering de toestand niet wijzigt. Dit is het geval wanneer u de asbesttoepassing kan demonteren met minimale beschadiging. Hechtgebonden asbest- materialen in slechte staat mag u enkel in open lucht zelf verwijderen. Ook hier geldt dat bij de verwijdering de toestand niet mag wijzigen. Verlijmde hechtgebonden asbesttoepassingen gaan bij afbraak vaak breken. In dat geval mag meestal enkel een erkend asbestverwijderaar de verwijdering uitvoeren. U dient vanzelfsprekend ook alle PBM's te gebruiken

- Eenvoudige handelingen: enkel door erkend asbestverwijderaar
  In dit geval adviseren wij om de verwijdering te laten uitvoeren door een erkend asbestverwijderaar.

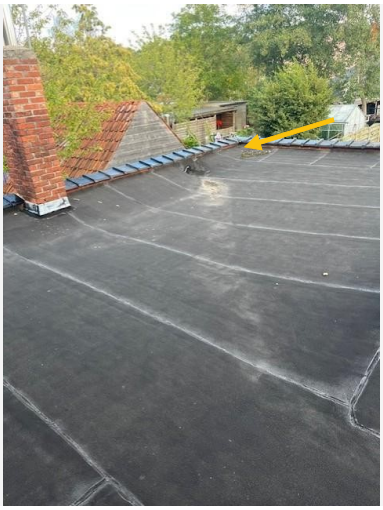
Fiche 12: Roofing dak + roofing in dakgoot

Geen asbest

#	Type	Referentie	Resultaat
12.1	Mengmonster	03	Geen asbest

Beschrijving	Roofing dak + roofing in dakgoot
Omgeving	Buiten
Primaire drager	Plat dak
Bindmiddel van materiaal	Bitumen (roofing, teer, asfalt)
Gebondenheid op basis van bindmiddel	Hecht
Hoeveelheid (oppervlakte - aantal)	• 43,00 m^2 - 1 stuk
Totale oppervlakte	43,00 m^2
Identificatiemethode	Vaststelling met monstername
Destructieve handeling voor identificatie	Nee
Opmerking	Er is een mengstaal genomen van het plat dak en ook de roofing in de dakgoten van het hoofddak.

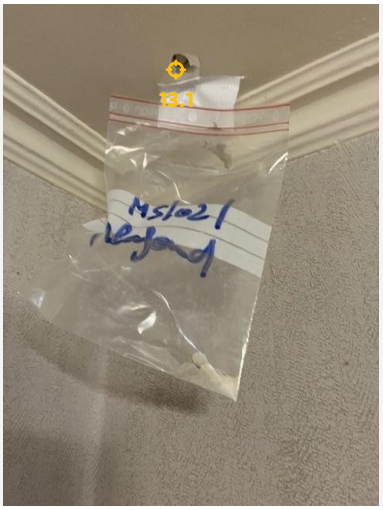
Fiche 13: Pleister plafonds

Geen asbest

#	Type	Referentie	Resultaat
13.1	Mengmonster	02	Geen asbest

Beschrijving	Pleister plafonds
Omgeving	Binnen
Primaire drager	Plafond
Bindmiddel van materiaal	Gips - kalk
Gebondenheid op basis van bindmiddel	Niet-hechtgebonden
Hoeveelheid (oppervlakte - dikte - aantal)	• 62,00 m^2 - 0,80 cm - 1 stuk
Totaal volume	0,496 m^3
Identificatiemethode	Vaststelling met monstername
Destructieve handeling voor identificatie	Nee
Opmerking	Volgens het inspectieprotocol is een monstername van het pleisterwerk verplicht om dit te identificeren als niet-asbesthoudend. Locatie staalnames: slaapkamer 1 en 3, keuken , stooklaats, kelder. De badkamer, traphal en slaapkamer 2 hebben een houten en plastiek planchetten plafond. De vermelde oppervlaktes en volumes betreffen een beredeneerde schatting. Er worden geen rechten verleend aan deze oppervlaktes/volumes. De dikte is een schatting die voorkomt uit de monsterplaatsen en is daarom niet altijd representatief. Enkele plafonds zijn afgewerkt met valse plafonds in plaatmateriaal. Het is niet duidelijk of er pleisterwerk aanwezig is achter deze valse plafonds, het is aangewezen om bijkomend onderzoek uit te voeren bij afbraakwerken.
