VASTGOED EXPERTS
Vastgoedexperts VZW
Langvoort 17, 2430 Laakdal
BE 1011.092.168

Verslag huishoudelijke elektrische installatie op laagspanning en zeer lage spanning

Referentie: **012-20261105-02**	Datum controle: **05/11/2026**
Keurder: **012**

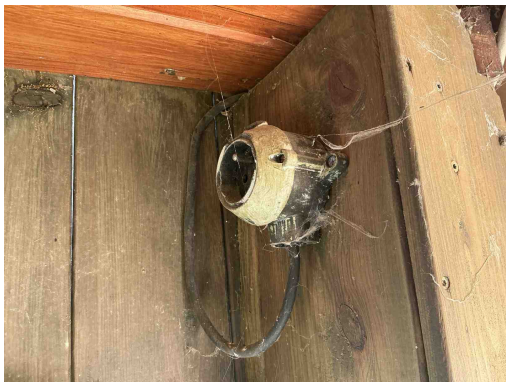
T11 - De contactdozen waarvan de toegekende stroomsterkte maximaal 16A en de toegekende spanning maximaal 250V bedraagt en niet bedoeld zijn voor de voeding van een of meerdere verbruikstoestellen voor een specifiek doel en niet geplaatst zijn in of op schakel- en verdeelborden, beschikken niet of IPXX-D (incl. gemeenschappelijke delen residentieel geheel) (Boek 1: 4.2.2.3/5.3.5.2).
Opmerking: Oa kinderbeveiliging algemeen

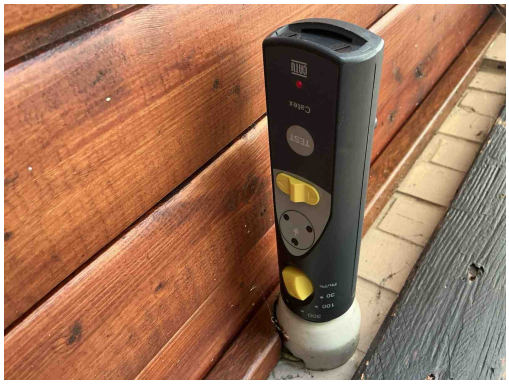
A16 - Er is geen continuïteit van de beschermingsgeleider van de contactdoos (Boek 1: 5.4.3.4).
Opmerking: Oa algemeen

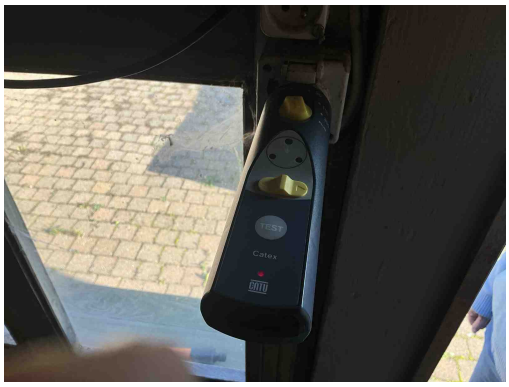
A16 - Er is geen continuïteit van de beschermingsgeleider van de contactdoos (Boek 1: 5.4.3.4).
Opmerking: Oa algemeen

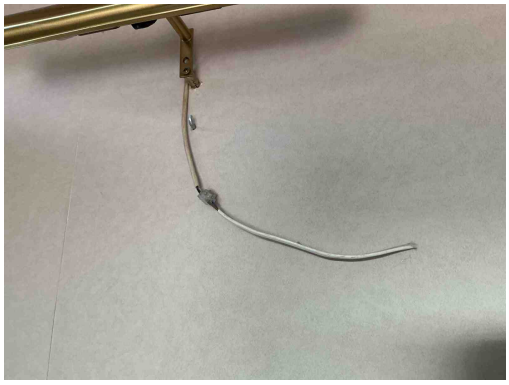
A16 - Er is geen continuïteit van de beschermingsgeleider van de contactdoos (Boek 1: 5.4.3.4).
Opmerking: Oa algemeen

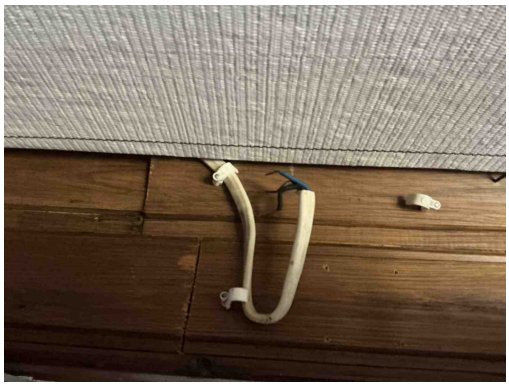
C27 - Het gebruik van geleiders van het type VTLmB (côte-à-côte) is niet toegestaan (Boek 1: 1.4.2.1).
Opmerking: Oa veranda ,garage

C26 - De verbindingen zijn niet gebeurd in borden, in aftakdozen, aan de klemmen van contactdozen, schakelaars of in de verlichtingstoestellen (Boek 1: 5.2.6.1).
Opmerking: Oa veranda

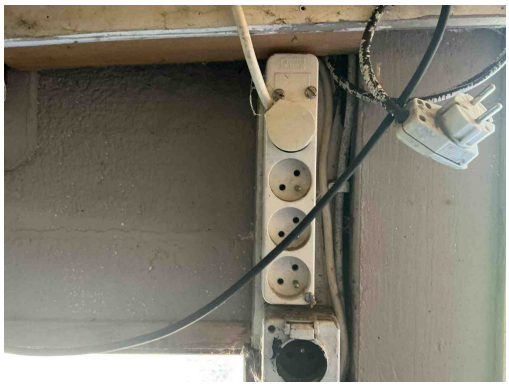
C27 - Het gebruik van geleiders van het type VTLmB (côte-à-côte) is niet toegestaan (Boek 1: 1.4.2.1).
Opmerking: Oa veranda ,garage

C21 - Het gebruik van geleiders van het type VOB, zonder bijkomende afscherming is niet toegestaan (Boek 1: 5.2.9.6).
Opmerking: Oa garage

C28 - Niet gebruikte leidingen onder spanning zijn niet op een degelijke manier geïsoleerd of verwijderd (Boek 1: 4.2.1.1).
Opmerking: Oa garage

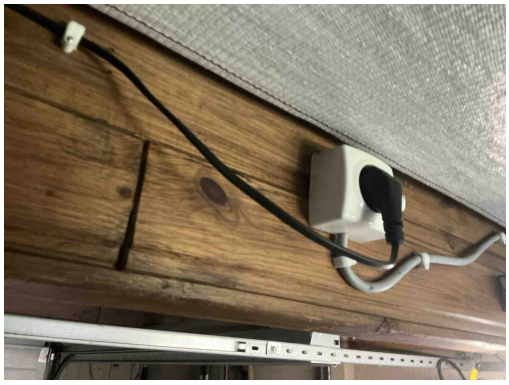
T21d - Het elektrisch materieel is niet geplaatst volgens de voorschriften van de fabrikant/ regels van goed vakmanschap. (Boek 1: 1.4.1.3) Oa materiaal niet geschikt voor de toepassing. Zie plaatsingsfiche fabrikant.
Opmerking: Oa tuin,garage

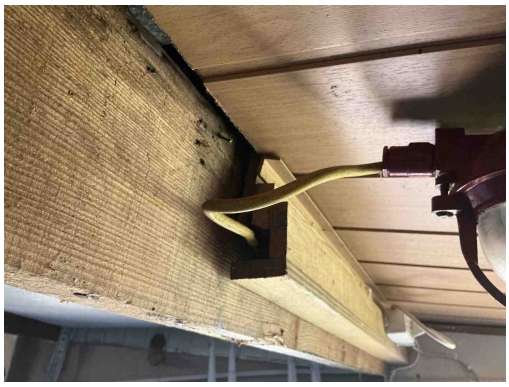
T13 - Opbouwcontactdozen en/of -schakelaars zonder achterplaatje mogen niet rechtstreeks op een brandbare ondergrond bevestigd worden (Boek 1: 4.3.3.5).
Opmerking: Oa algemeen

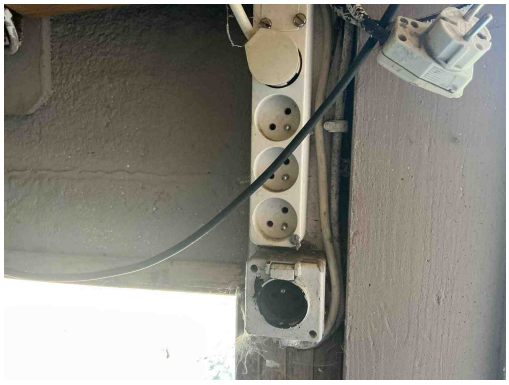
C38 - Het gebruikte kabeltype (snoerkabel) voldoet niet aan de specificaties die van toepassing zijn op voedingsleidingen voor vaste installatie (Boek 1: 1.4.2.1, 5.2.6.2).
Opmerking: Oa tuin,garage

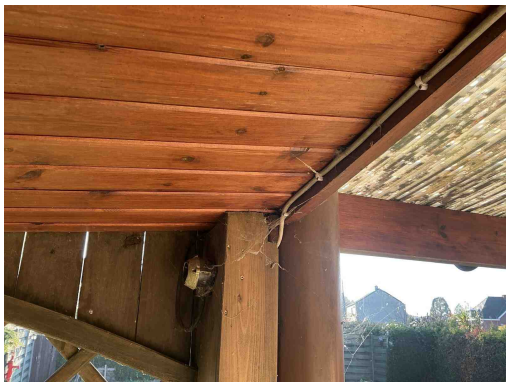
C38 - Het gebruikte kabeltype (snoerkabel) voldoet niet aan de specificaties die van toepassing zijn op voedingsleidingen voor vaste installatie (Boek 1: 1.4.2.1, 5.2.6.2).
Opmerking: Oa tuin,garage

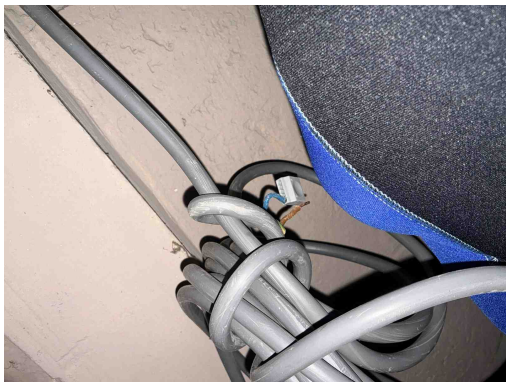
C38 - Het gebruikte kabeltype (snoerkabel) voldoet niet aan de specificaties die van toepassing zijn op voedingsleidingen voor vaste installatie (Boek 1: 1.4.2.1, 5.2.6.2).
Opmerking: Oa tuin,garage

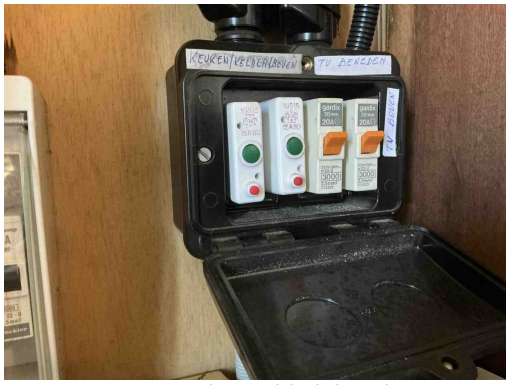
C28 - Niet gebruikte leidingen onder spanning zijn niet op een degelijke manier geïsoleerd of verwijderd (Boek 1: 4.2.1.1).
Opmerking: Oa garage
