Asbestinventarisattest

Eén-Meistraat 3, 3128 Tremelo

Attestnummer : **20261118-000332.000**
Uitgegeven op : **18.11.2026**
Geldig tot : **18.11.2036**

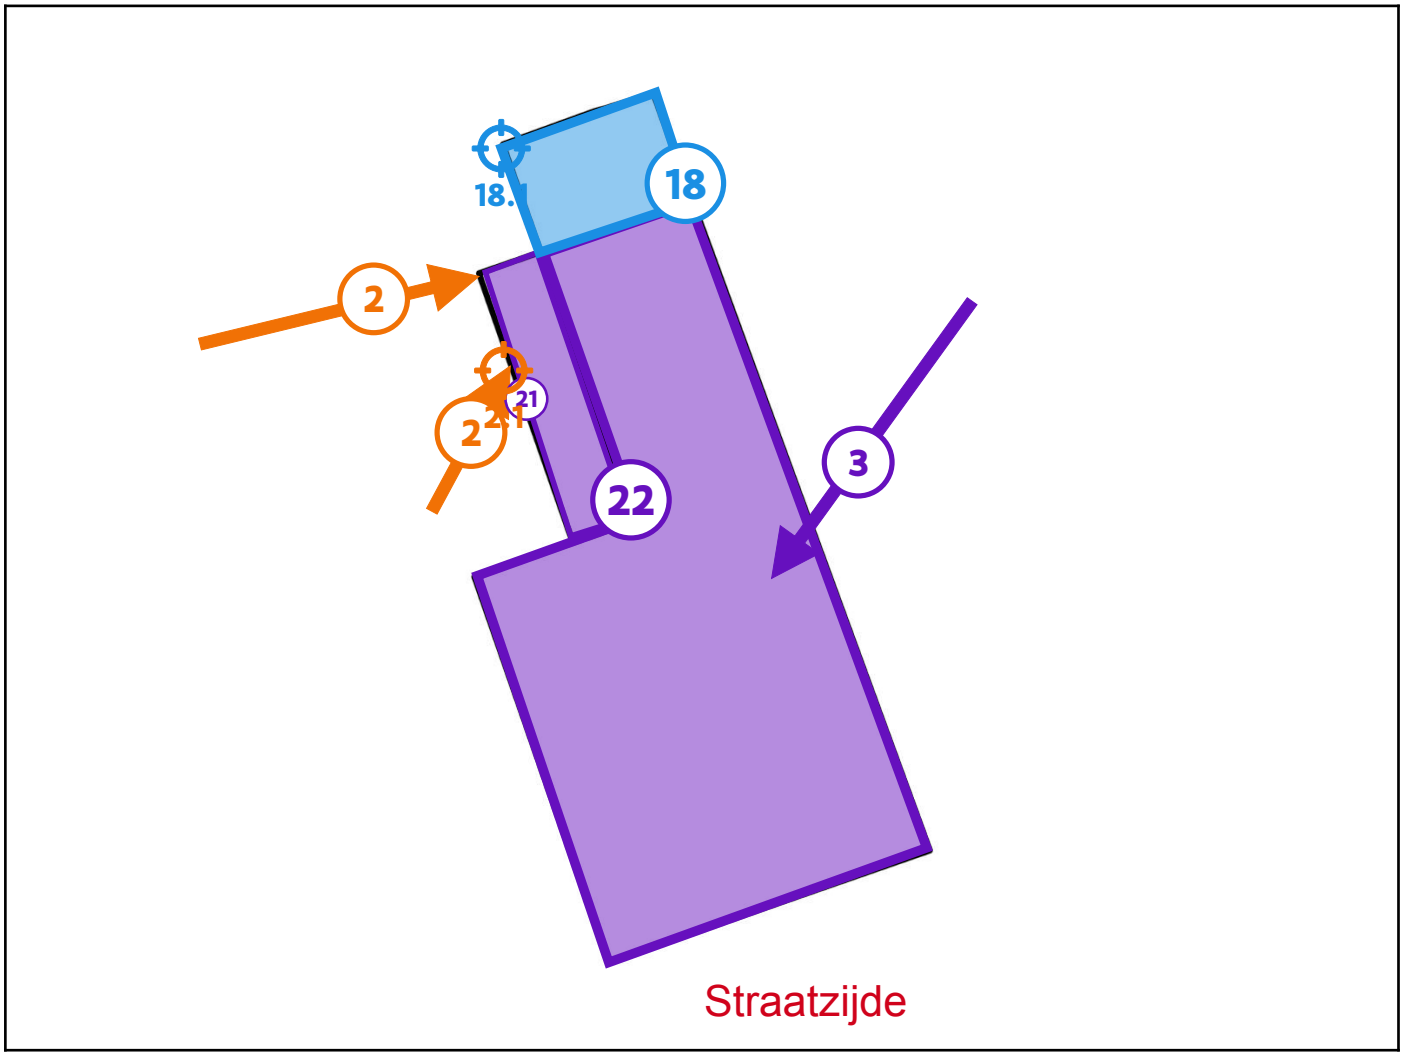
Plan 1.1: Hoofdgebouw plan

Beschrijving	Type	Actie
2. Verloren bekistingspaal	Asbestmateriaal	Maatregelen nemen
2.1 Code: 6	Puntmonster	-
3. Schouw op het dak	Beperking	-
18. Golfplaten afdak	Geen asbest	-
18.1 Code: 7	Puntmonster	-
21. Dakbedekking afdak	Overige ruimte of materiaal	-
22. Dakbedekking woning	Overige ruimte of materiaal	-

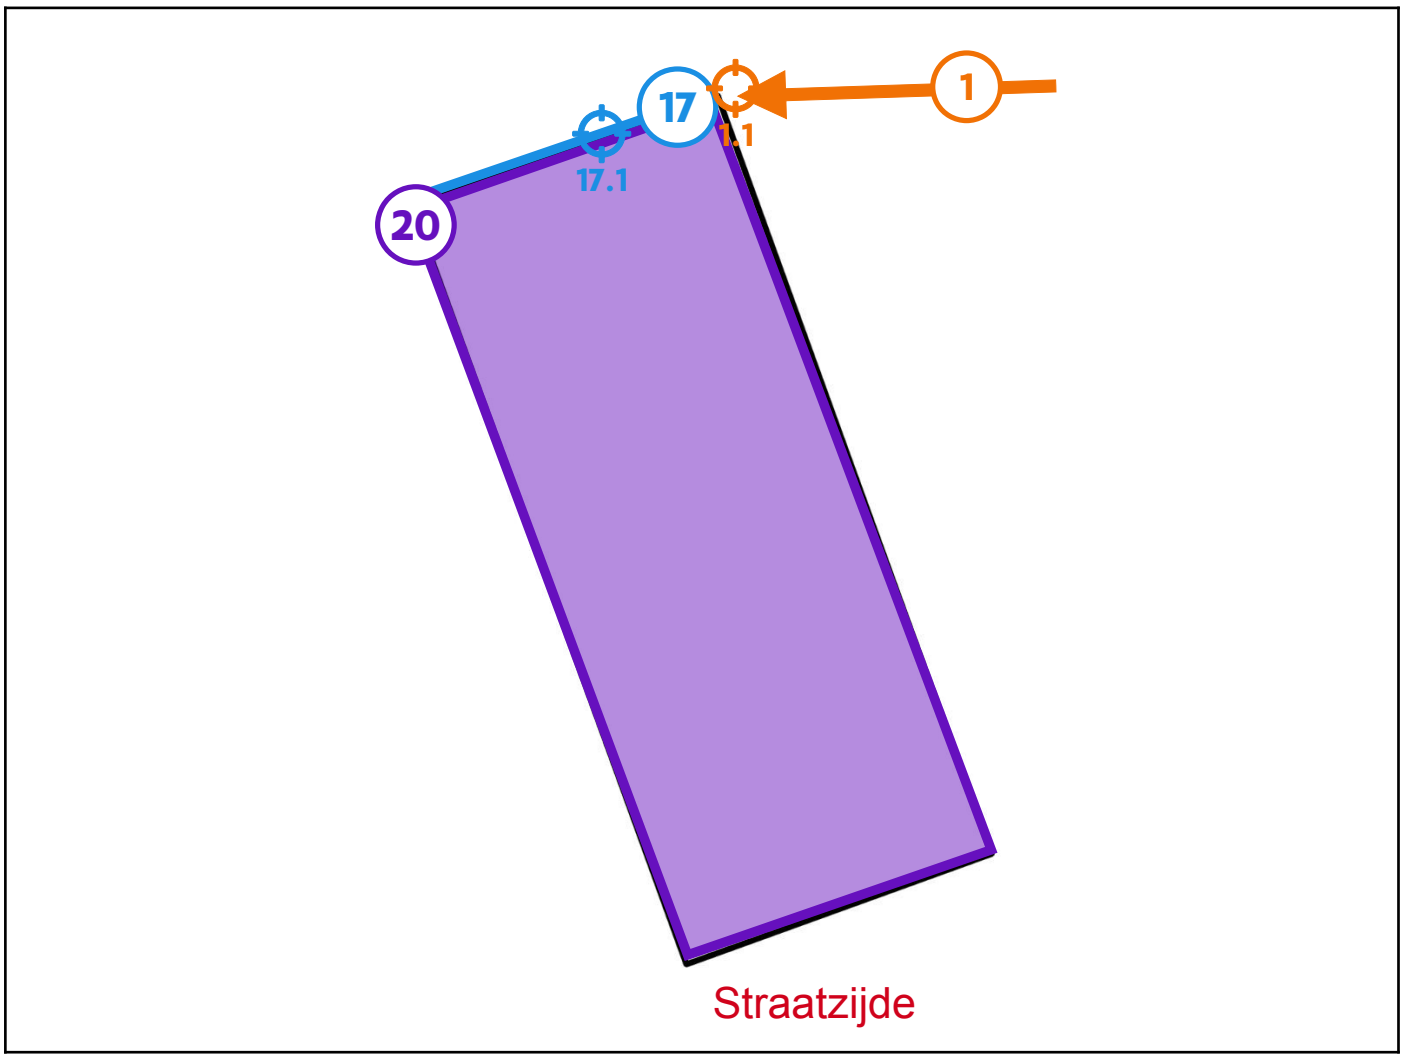
Plan 2.1: Garage plan

Beschrijving	Type	Actie
1. Regenpijp garage	Asbestmateriaal	Verwijderen
1.1 Code: 11	Puntmonster	-
17. Gevelleien garage	Geen asbest	-
17.1 Code: 5	Puntmonster	-
20. Dakbedekking garage	Overige ruimte of materiaal	-

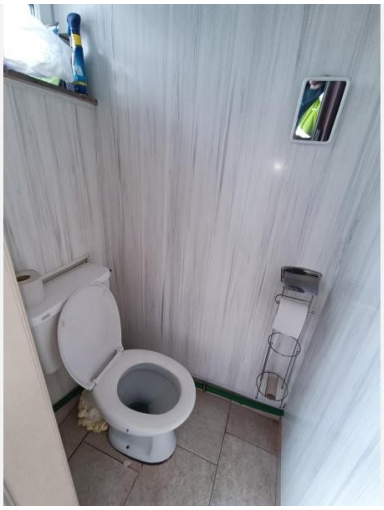
Fiche 5: Valse plafonds

Plafonds zijn afgewerkt met valse plafonds in plaatmateriaal. Het is niet duidelijk of er pleisterwerk of ander verdacht asbestmateriaal aanwezig is achter / op deze valse plafonds, het is aangewezen om bijkomend onderzoek uit te voeren bij werken. Zonder destructieve handeling is het niet mogelijk om na te gaan of er asbesthoudende materialen aanwezig zijn achter de plafond afwerking. Als bij sloop of renovatie blijkt dat er achter deze plafonds nog pleisterwerk of asbest verdachte toepassingen aanwezig zijn, moet dit bemonsterd worden.

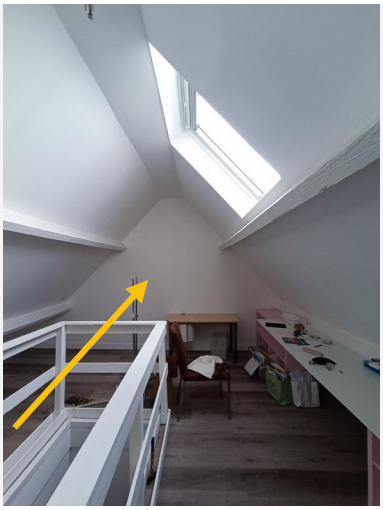
Fiche 6: Valse wanden

Enkele binnenwanden zijn afgewerkt met valse wanden. Het is niet duidelijk of er pleisterwerk of asbest toepassingen aanwezig zijn achter/op deze valse wanden, het is aangewezen om bijkomend onderzoek uit te voeren bij werken.

Zonder destructieve handeling is het niet mogelijk om na te gaan of er asbesthoudende materialen aanwezig zijn achter de wand afwerking. Als bij sloop of renovatie blijkt dat er achter deze wanden nog pleisterwerk of asbest verdachte toepassingen aanwezig zijn, moet dit bemonsterd worden.

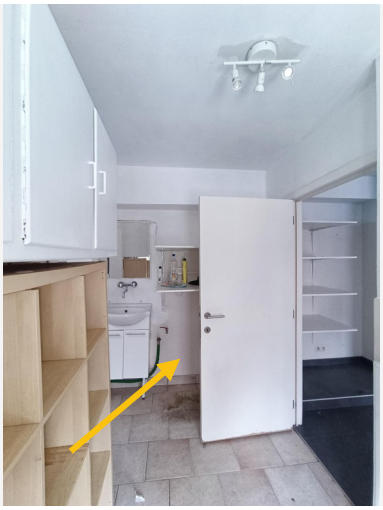
Fiche 7: Tegellijm

In het inspectieprotocol is een monstername van tegellijm verplicht om dit te identificeren als niet-asbesthoudend. Er waren geen facturen ter beschikking die bevestigen dat de tegels na 2001 waren geplaatst. Er waren geen bestaande beschadigingen aan de wandtegels om de lijm voldoende te kunnen inspecteren. Om dit af te toetsen is het aangewezen om bij eventuele renovatiewerken aan de tegels verder onderzoek/staalname te laten uitvoeren ter controle.

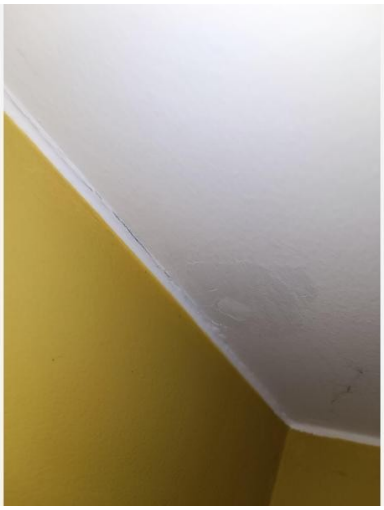
Fiche 10: Plafondpleister

Geen asbest

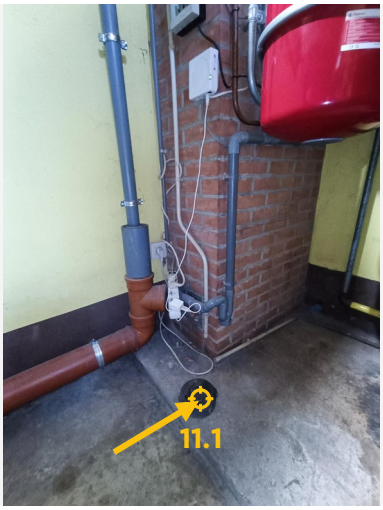
Fiche 11: Roetluik

Geen asbest
