Asbestinventarisattest

Crevestraat 22, 9180 Lokeren

Attestnummer : **20261016-000083.000**
Uitgegeven op : **16.10.2026**
Geldig tot : **16.10.2036**

Niet-asbestveilig

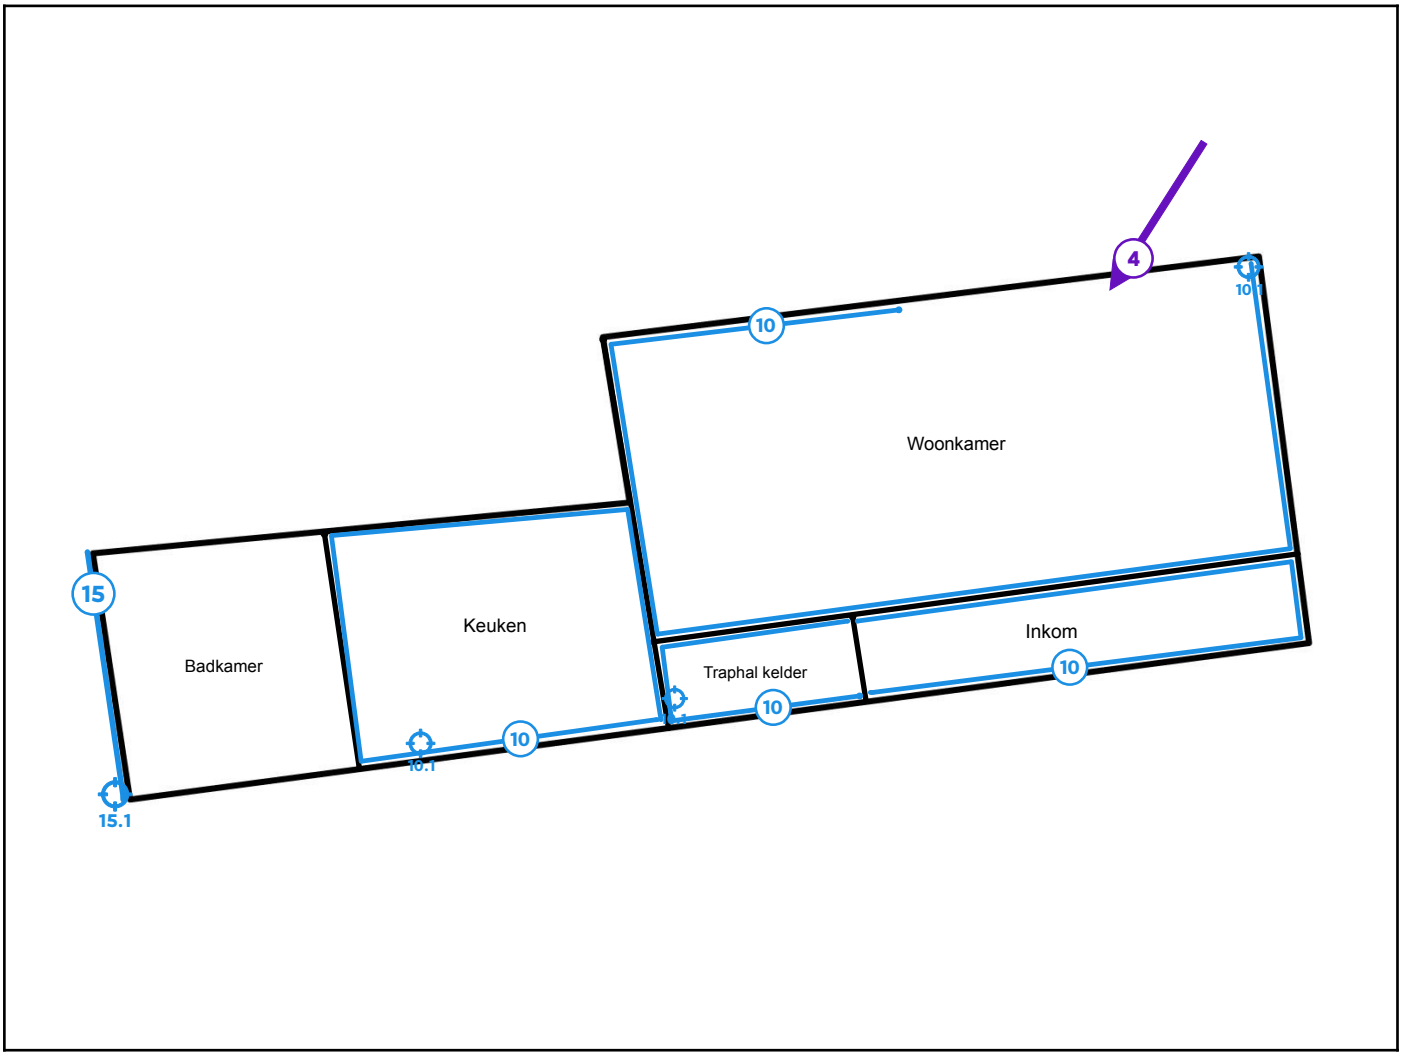
Plan 1.4: Plan gelijkvloers

Beschrijving	Type	Actie
4. Niet toegankelijke schouwen	Beperking	-
10. Pleisterwerk muren	Geen asbest	-
10.1 Code: 0.1	Mengmonster	-
15. Crepi	Geen asbest	-
15.1 Code: C0.3	Mengmonster	-

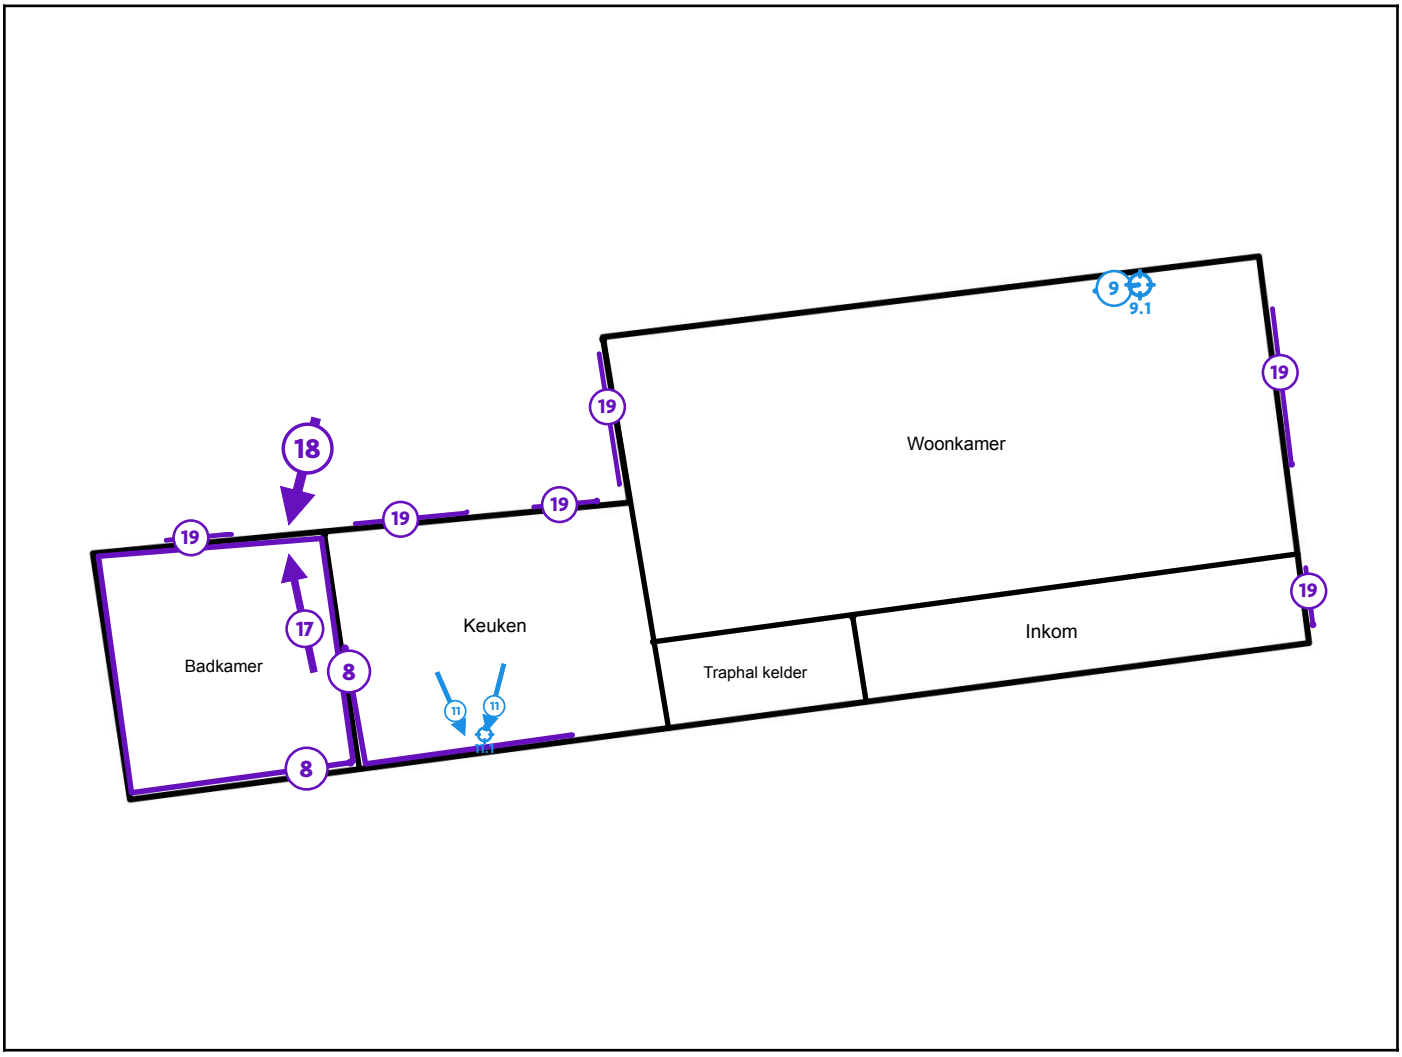
Plan 1.5: Plan gelijkvloers

Beschrijving	Type	Actie
8. Lijmlaag achter faiencetegels	Advies	-
9. Dichtingskoord in kachel	Geen asbest	-
9.1 Code: koord	Puntmonster	-
11. Anti dreunlaag onder de wasbak	Geen asbest	-
11.1 Code: 0.5	Puntmonster	-
17. Brander centrale verwarming	Overige ruimte of materiaal	-
18. Rookgaskanalen	Overige ruimte of materiaal	-

19. Kit aan schrijnwerk	Overige ruimte of materiaal	-

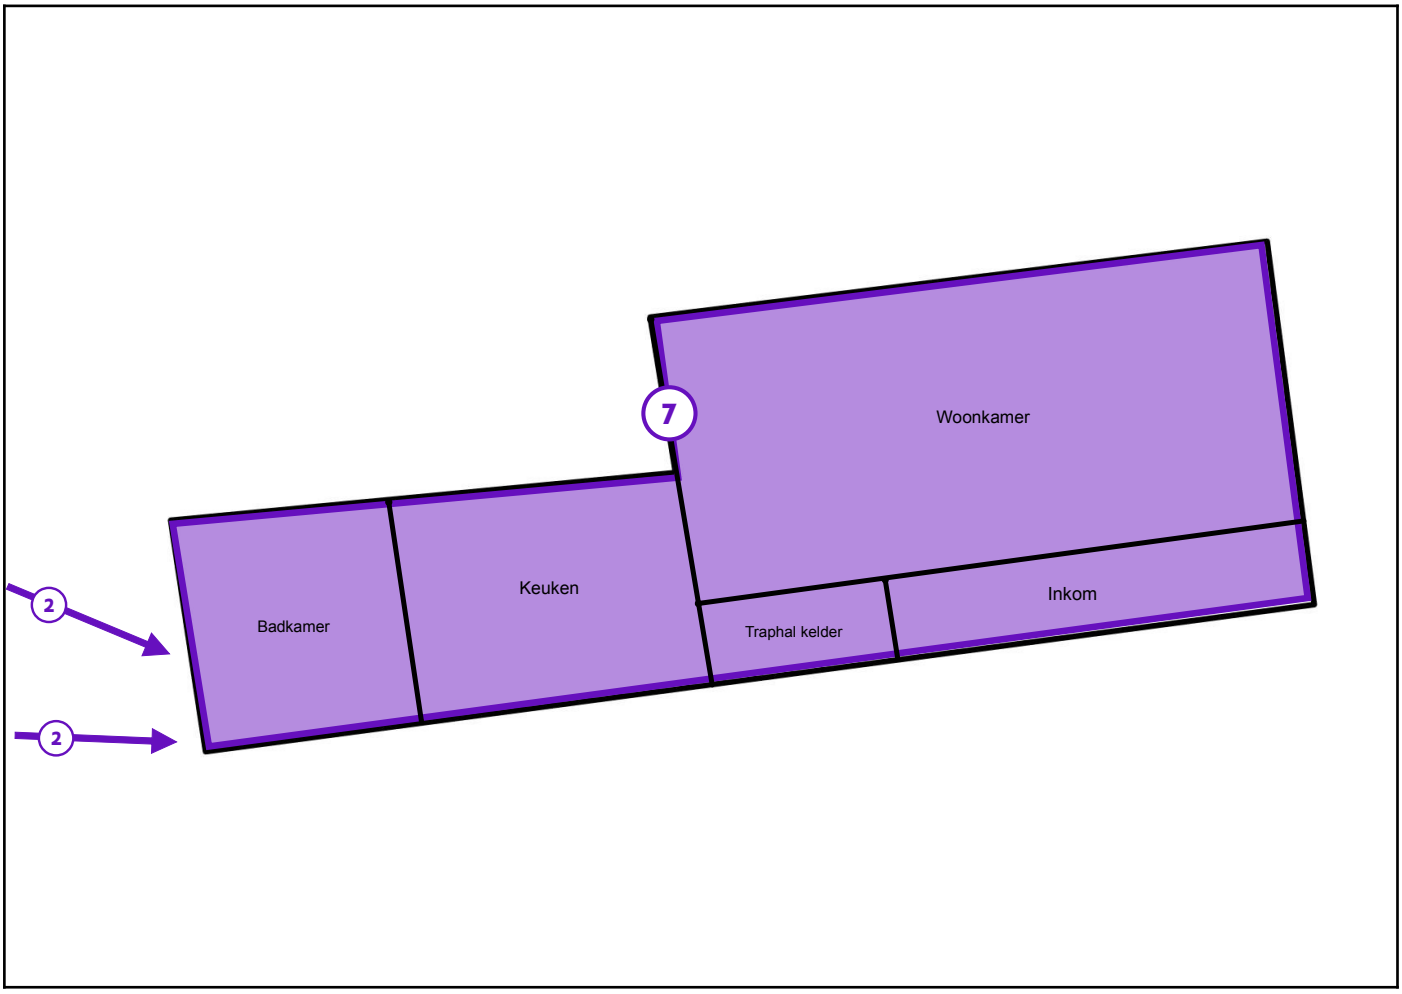
Plan 1.6: Plan gelijkvloers

Beschrijving	Type	Actie
2. Putdeksels niet mogelijk om op te heffen	Beperking	-
7. Verlaagde plafonds	Advies	-

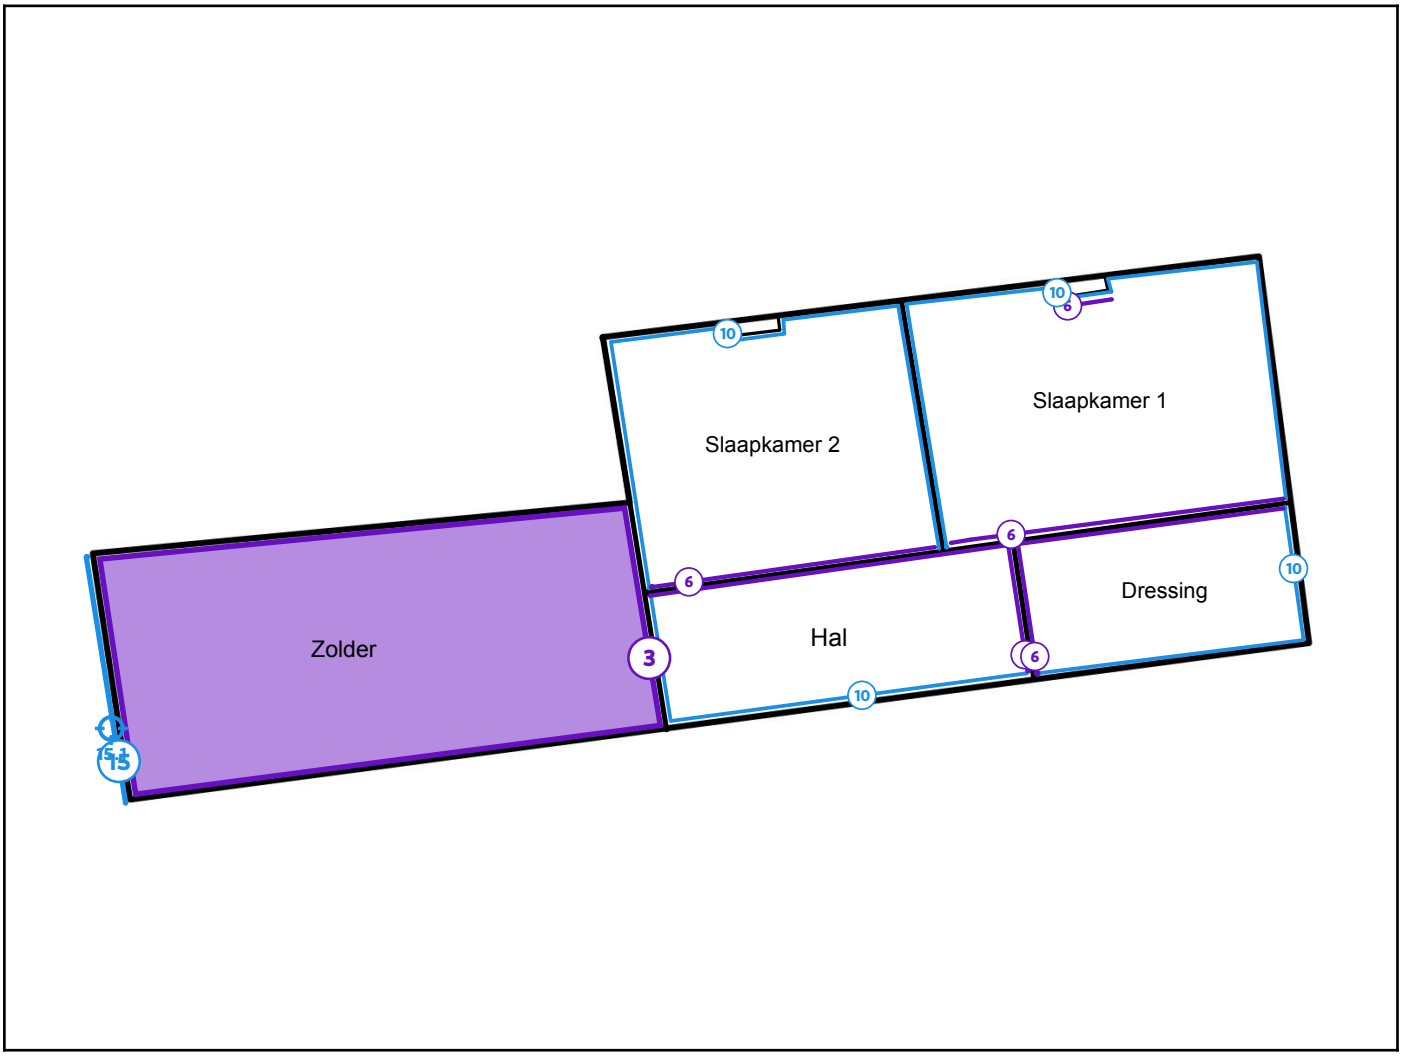
Plan 1.7: Plan 1e verdieping

Beschrijving	Type	Actie
3. Zolderruimte niet toegankelijk	Beperking	-
6. Valse wanden	Advies	-
10. Pleisterwerk muren	Geen asbest	-
15. Crepi	Geen asbest	-
15.1 Code: C0.3	Mengmonster	-

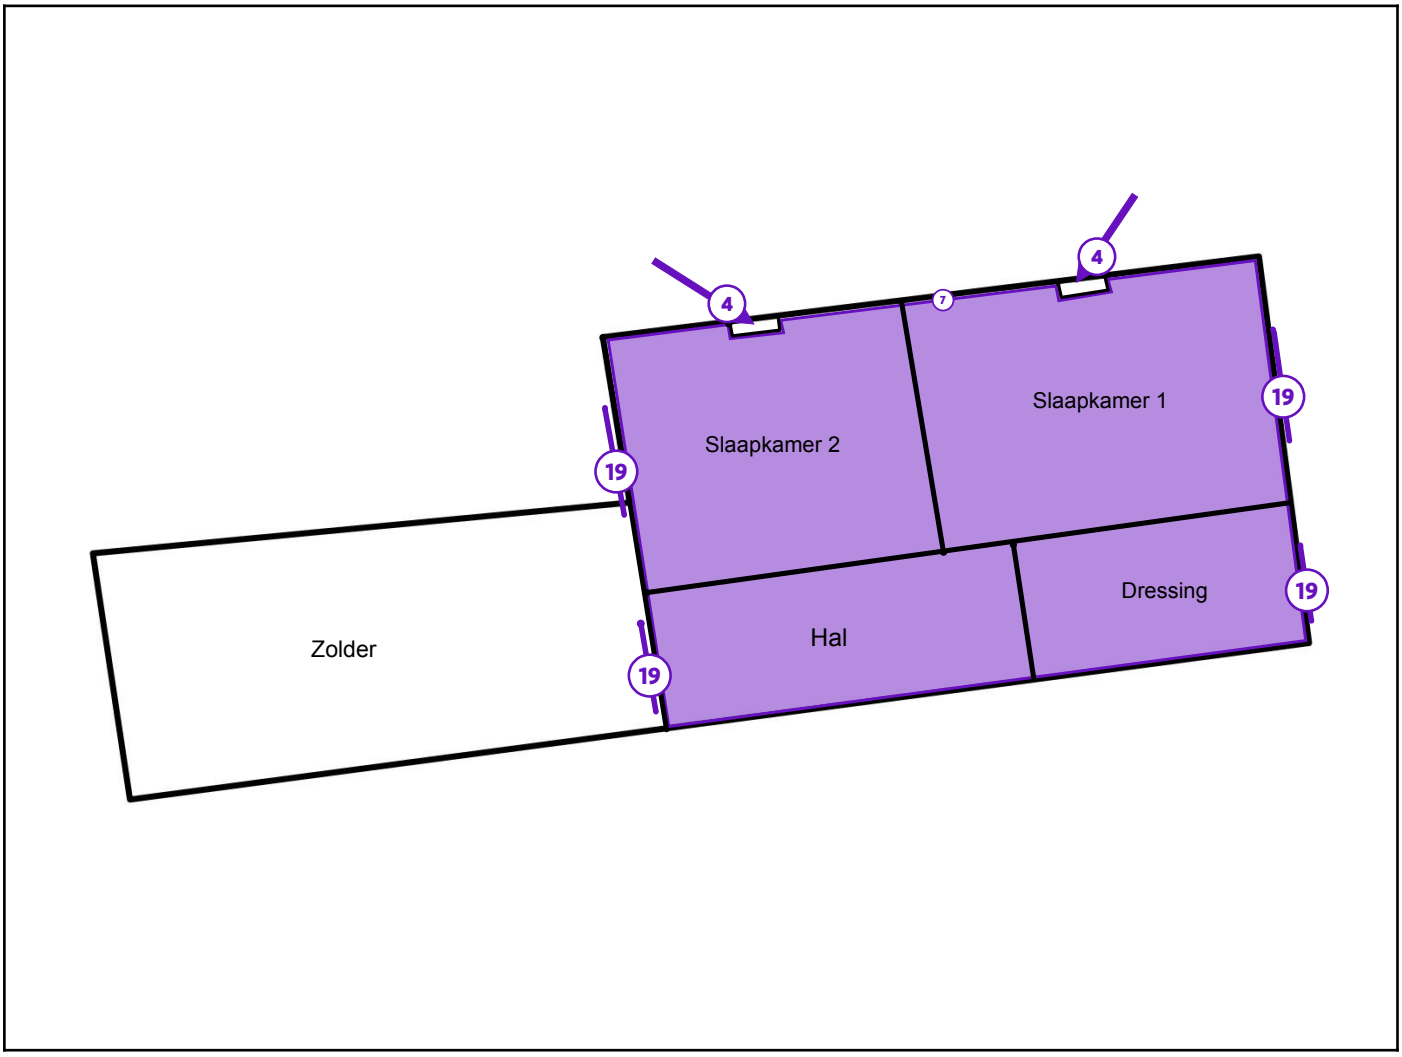
Plan 1.8: Plan 1e verdieping

Beschrijving	Type	Actie
4. Niet toegankelijke schouwen	Beperking	-
7. Verlaagde plafonds	Advies	-
19. Kit aan schrijnwerk	Overige ruimte of materiaal	-

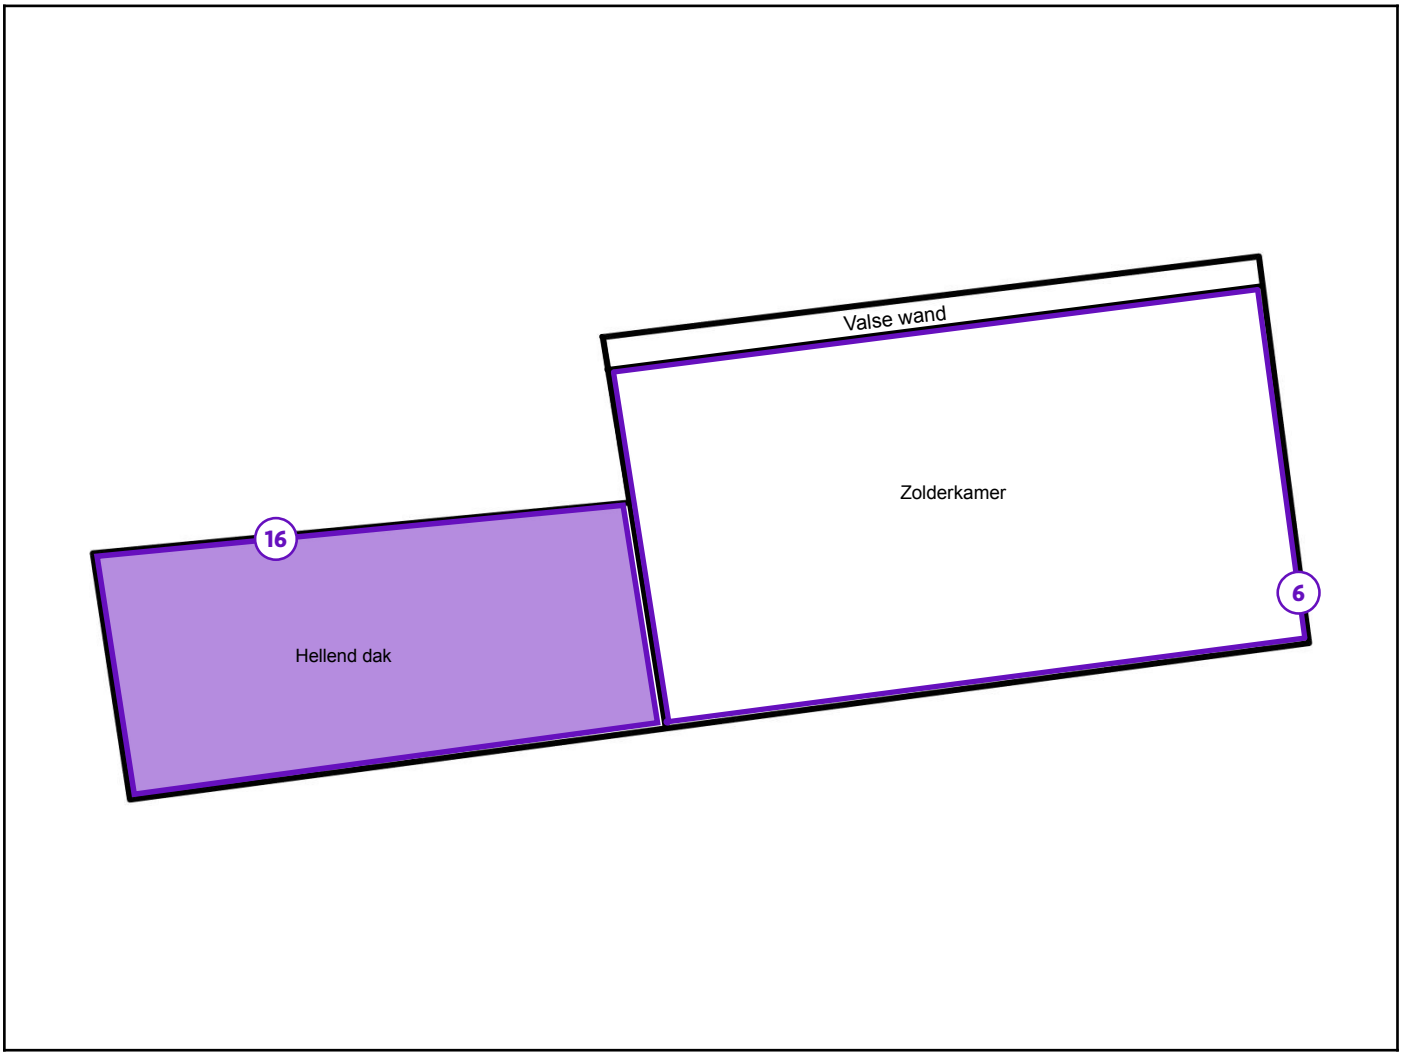
Plan 1.9: Plan 2e verdieping

Beschrijving	Type	Actie
6. Valse wanden	Advies	-
16. Pannen, natuurleien,... dakbedekking	Overige ruimte of materiaal	-

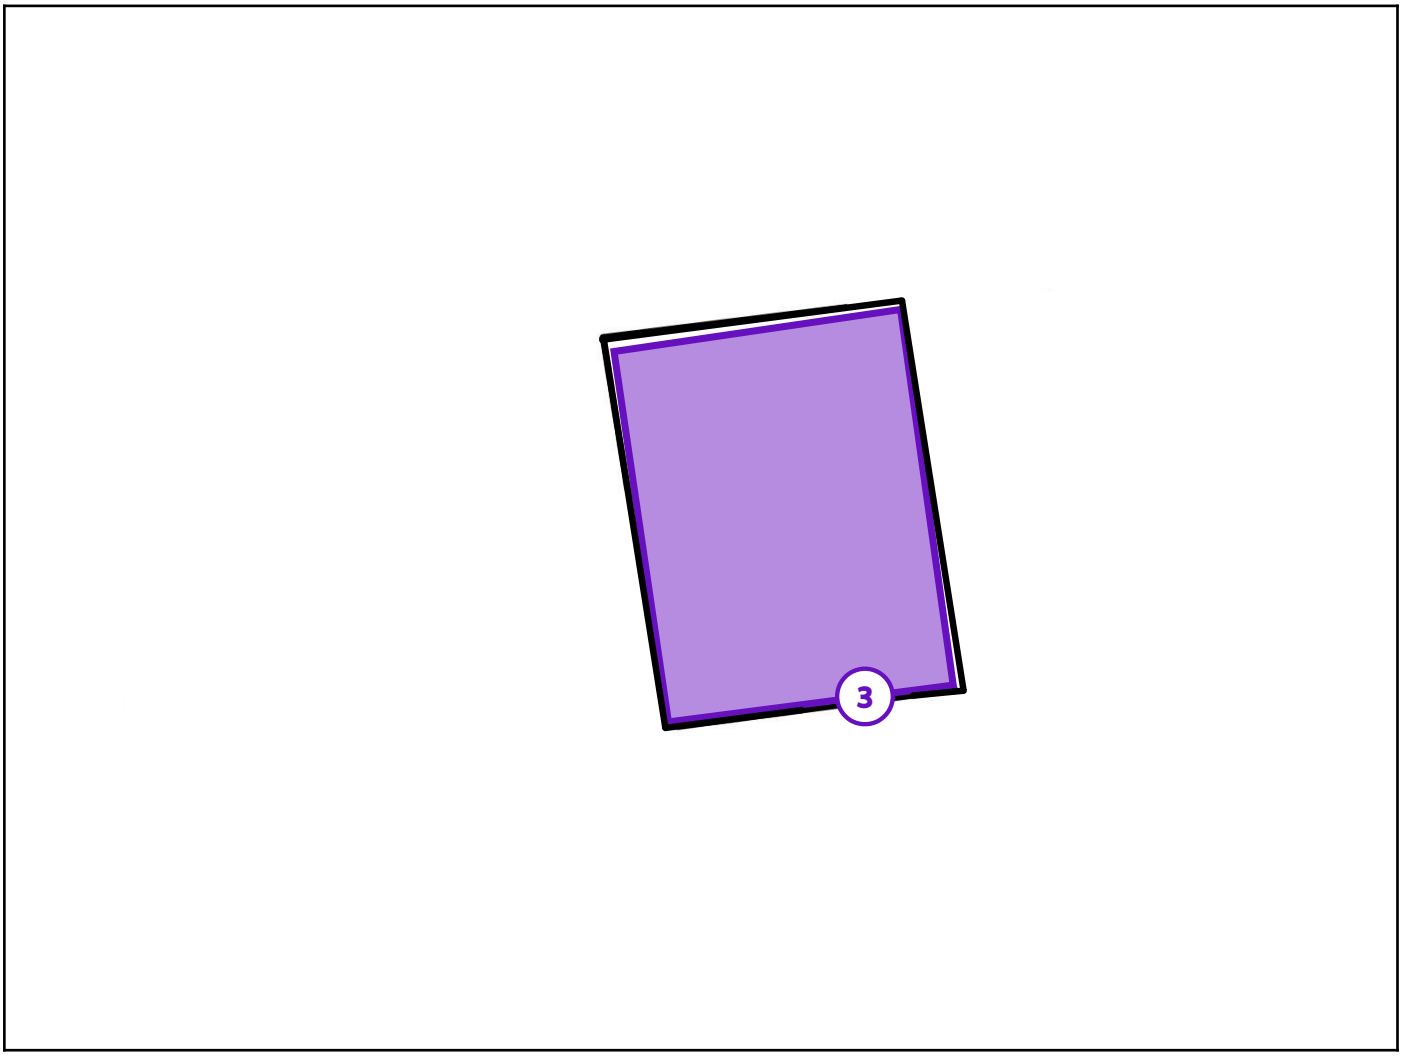
Plan 1.10: Plan zolder

Beschrijving	Type	Actie
3. Zolderruimte niet toegankelijk	Beperking	-

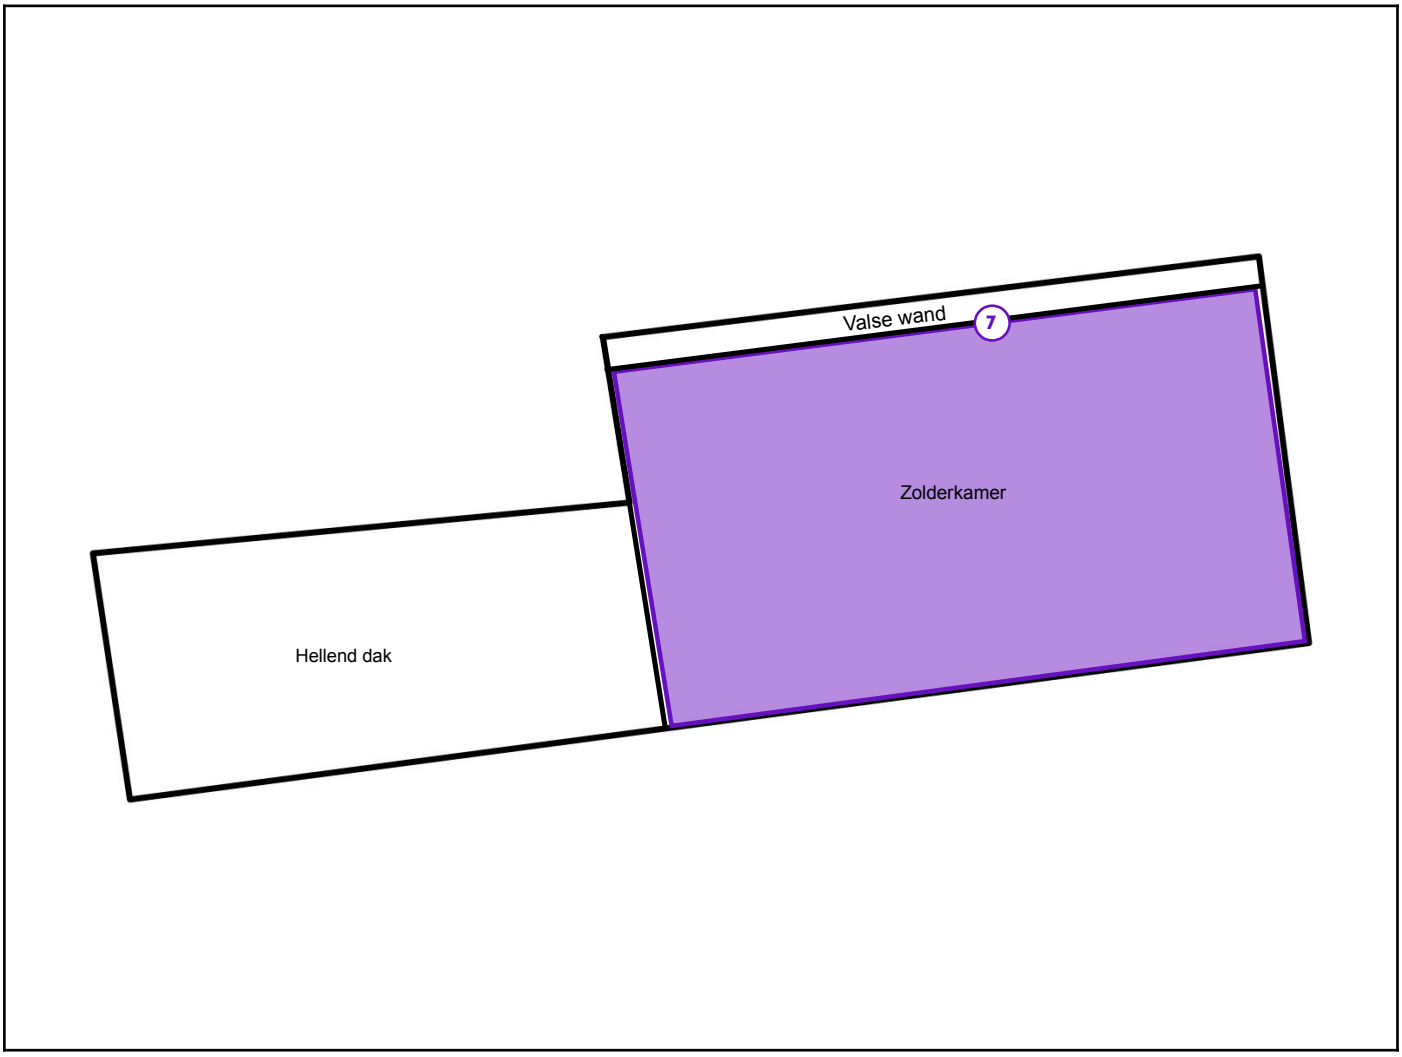
Plan 1.11: Plan 2e verdieping

Beschrijving	Type	Actie
7. Verlaagde plafonds	Advies	-

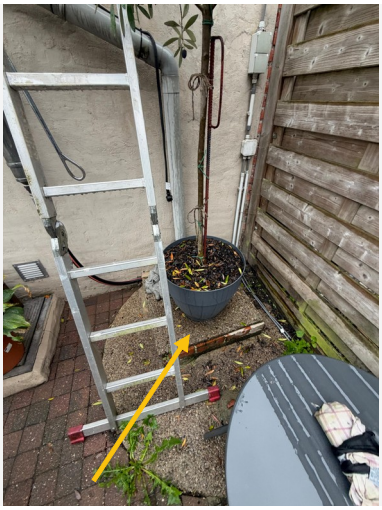
Fiche 2: Putdeksels niet mogelijk om op te heffen

Tijdelijke beperking

Reden: Putdeksels(s) niet mogelijk om op te heffen

Uitleg van de asbestdeskundige: putdeksel(s) konden niet geopend worden, omwille van:

- Dichtgeslibd
- Te zwaar
- Vastgeschroefd
- andere

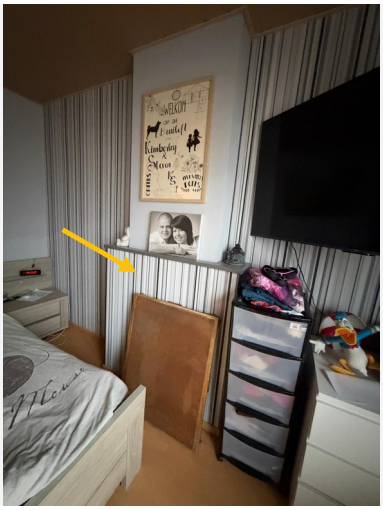
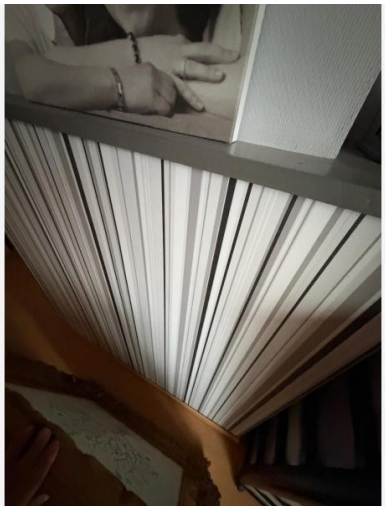
Fiche 6: Valse wanden

Er zijn valse wanden aanwezig uit hout/gipsplaat/pvc en dus niet asbestverdacht. Het is echter mogelijk dat hierachter wel nog pleisterwerk of een andere asbestverdachte toepassing aanwezig is, dit kon niet getest worden in een niet-destructief onderzoek. Er zijn valse wanden aanwezig uit hout/pvc/gipsplaat en worden als niet asbest verdacht beschouwd, info: (indien de gipsplaten geplaatst zijn in de jaren 70 kan de vulpasta tussen de platen asbest bevatten, dit is zeer moeilijk te detecteren indien deze overschilderd of behangen zijn.) Bij werken dient men de voegnaden op te sporen en hiervan een staal te nemen (!!! enkel bij gipsplaten van de jaren 70 !!!!) De deskundige kan ook geen uitspraak doen over achterliggend asbest verdacht materiaal die zich mogelijk achter deze wanden bevinden, dit kon niet getest worden in een niet destructief onderzoek

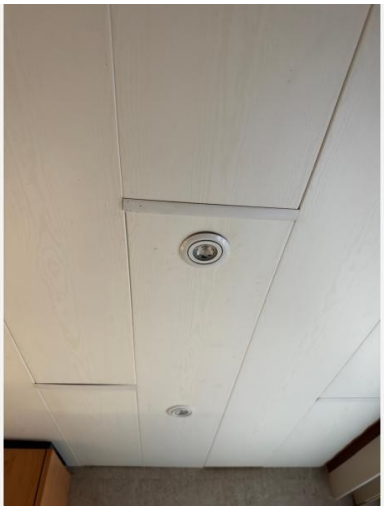
Fiche 7: Verlaagde plafonds

De plafonds zijn verlaagd met hout/gipsplaat/pvc en dus niet asbestverdacht. Het is echter mogelijk dat hierachter wel nog pleisterwerk of een andere asbestverdachte toepassing aanwezig is, dit kon niet getest worden in een niet-destructief onderzoek.

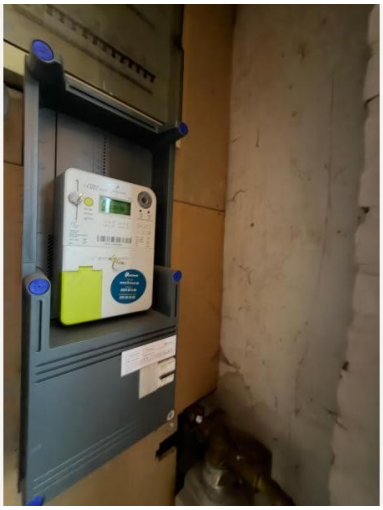
Fiche 10: Pleisterwerk muren

Geen asbest

#	Type	Referentie	Resultaat
10.1	Mengmonster	0.1	Geen asbest

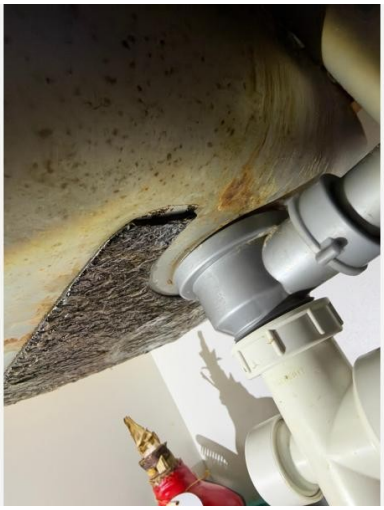
Fiche 11: Anti dreunlaag onder de wasbak

Geen asbest

#	Type	Referentie	Resultaat
11.1	Puntmonster	0.5	Geen asbest

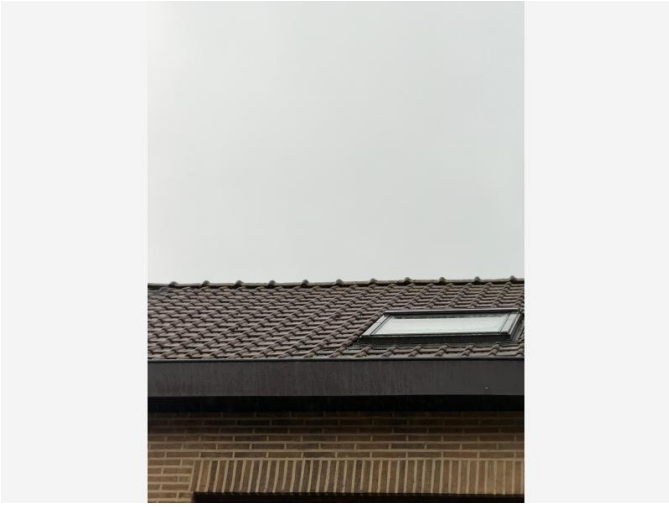
Beschrijving	Notitie	Terug te vinden op plannen
Fiche 16: Pannen, natuurleien,... dakbedekking	De dakbedekking van de schuine daken is niet-asbestverdacht. Het is echter mogelijk dat hierachter wel een andere asbestverdachte toepassing aanwezig is, dit kon niet getest worden in een niet-destructief onderzoek.	Plan 1.9: Plan 2e verdieping Plan 1.13: Luchtfoto
Fiche 17: Brander centrale verwarming	De brander van de centrale verwarming is niet-asbestverdacht.	Plan 1.5: Plan gelijkvloers
Fiche 18: Rookgaskanalen	De rookgaskanelen zijn van INOX of niet-asbestverdachte kunststof of een ander, niet-asbestverdacht materiaal.	Plan 1.5: Plan gelijkvloers
Fiche 19: Kit aan schrijnwerk	De kit aan de vensters is te recent om asbest verdacht te zijn. De kit is veerkrachtig en soepel, dit is een indicatie dat dit materiaal niet asbest verdacht is. De deskundige kan enkel een oordeel vormen over de zichtbare delen van de kit, achterliggende lagen of materialen kunnen nog voorkomen, let hierbij op bij verwijdering. Draag daarom steeds de nodige PBM's bij verwijderingswerken en laat stalen nemen bij twijfel indien men nog oude harde mastiek tegenkomt na verwijdering	Plan 1.5: Plan gelijkvloers Plan 1.8: Plan 1e verdieping

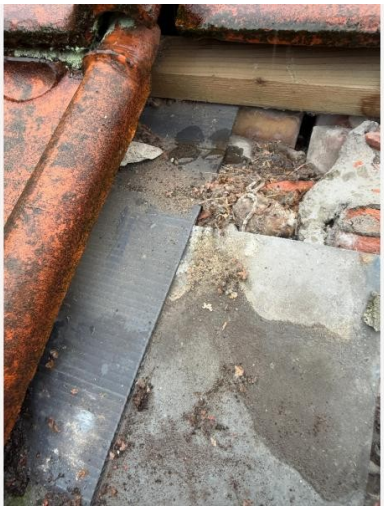
Fiche 20: Onderdak	Er is geen (asbestverdacht) onderdak aanwezig.	Plan 1.14: Luchtfoto kopie
