Asbestinventarisattest

Plezantstraat 54, 9240 Zele

Attestnummer : **20260817-000037.000**
Uitgegeven op : **17.08.2026**
Geldig tot : **17.08.2036**

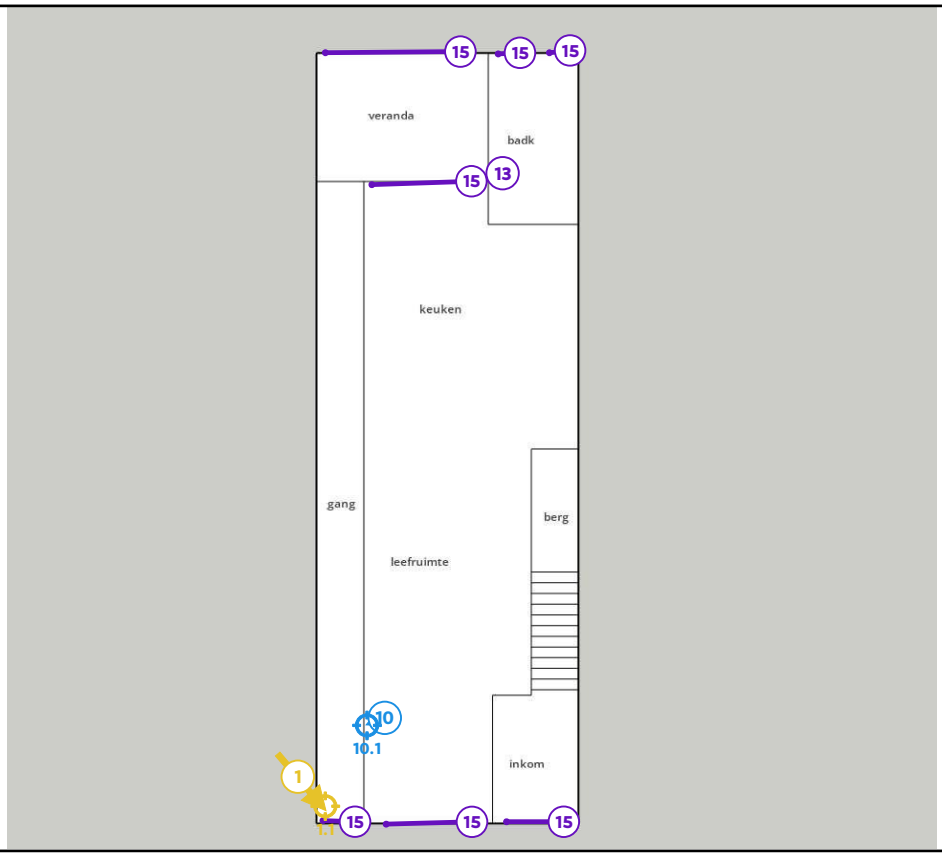
Plan 1.1: Plan GLV

Beschrijving	Type	Actie
1. Cementbuis (gasdoorvoer)	Asbestmateriaal	Zorgvuldig beheren
1.1 Code: PL6	Puntmonster	-
10. Kachelkoord	Geen asbest	-
10.1 Code: PL3	Puntmonster	-
13. Niet asbestverdachte stookketels	Overige ruimte of materiaal	-
15. Afwezigheid asbestverdachte mastiek	Overige ruimte of materiaal	-

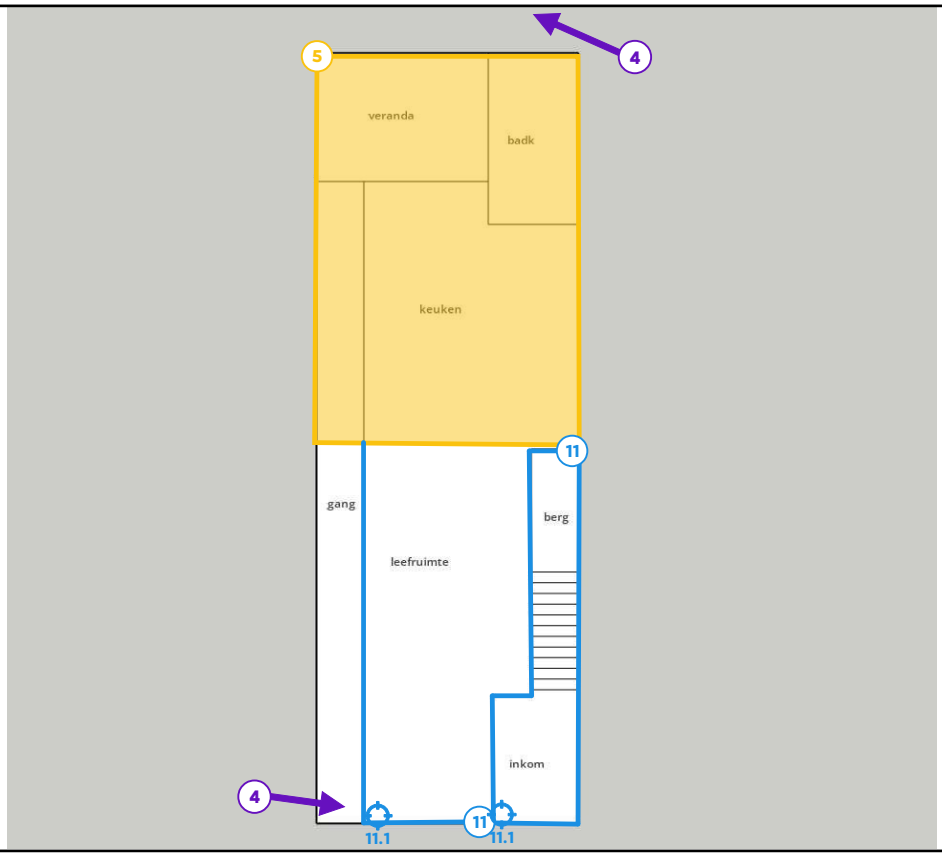
Plan 1.3: Plan GLV

Beschrijving	Type	Actie
4. Putdeksels niet mogelijk om op te heffen	Beperking	-
5. Uitsluiting	Uitsluiting	-
11. Pleisterwerk wanden	Geen asbest	-
11.1 Code: PL1	Mengmonster	-

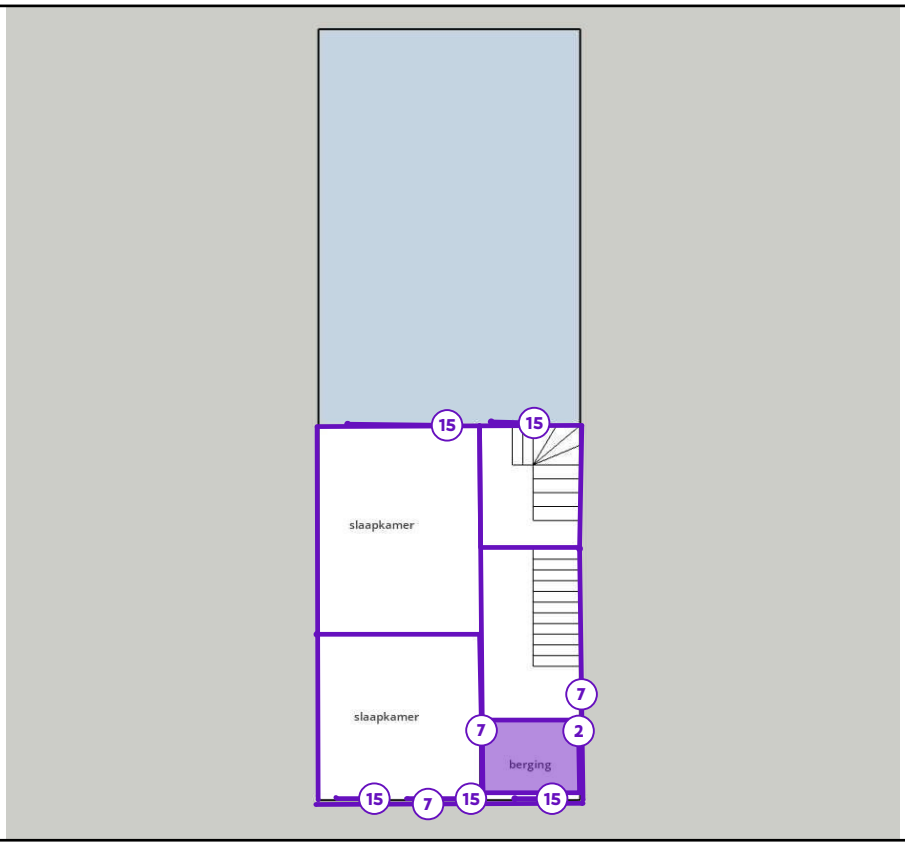
Plan 1.4: Plan eerste

Beschrijving	Type	Actie
2. Materiaal in opslag	Beperking	-
7. Voorzetwanden	Advies	-
15. Afwezigheid asbestverdachte mastiek	Overige ruimte of materiaal	-

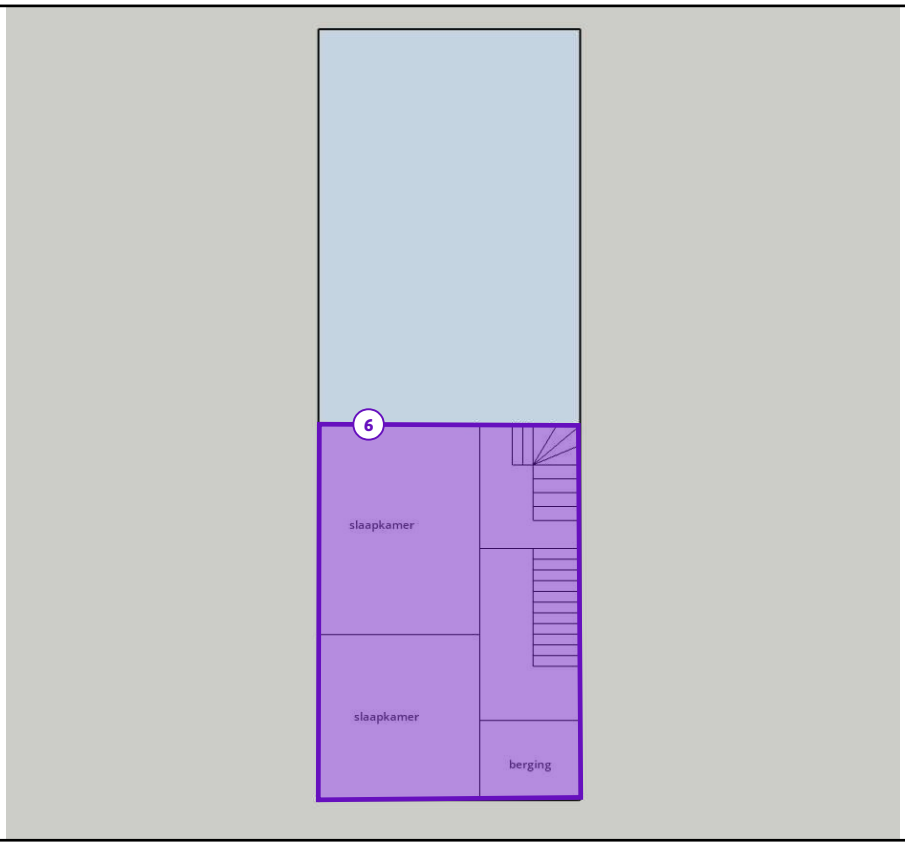
Plan 1.5: Plan eerste

Beschrijving	Type	Actie
6. Verlaagd plafond	Advies	-

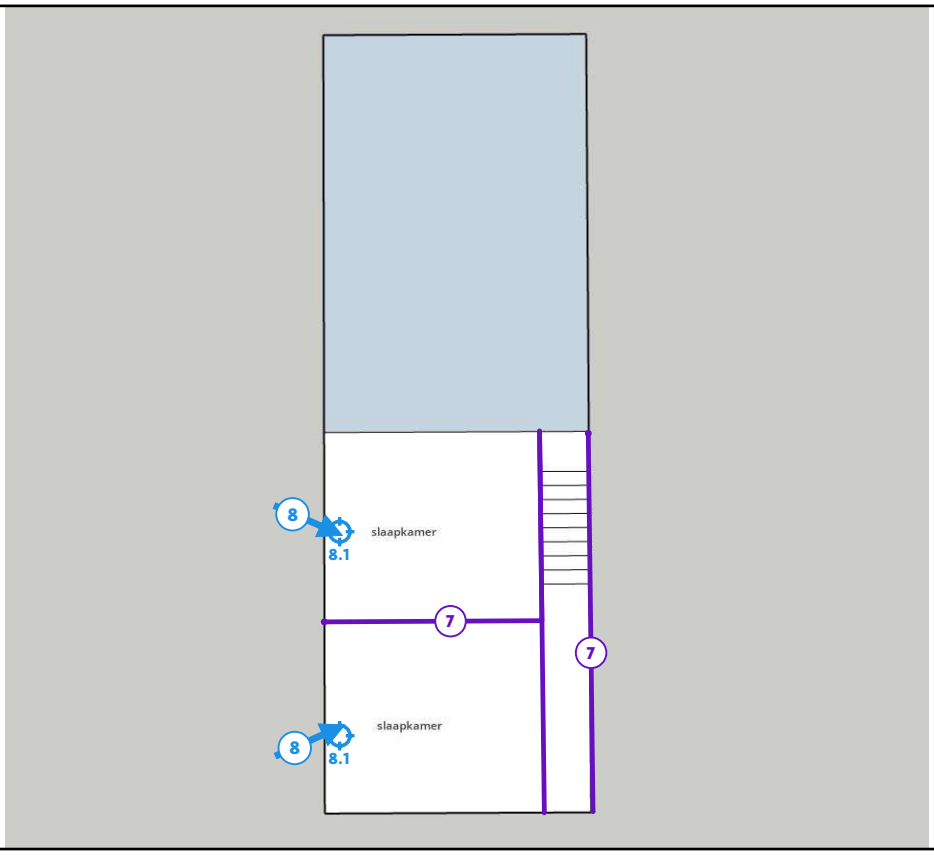
Plan 1.6: Plan zolder

Beschrijving	Type	Actie
7. Voorzetwanden	Advies	-
8. Cementering schouw	Geen asbest	-
8.1 Code: PL4	Mengmonster	-

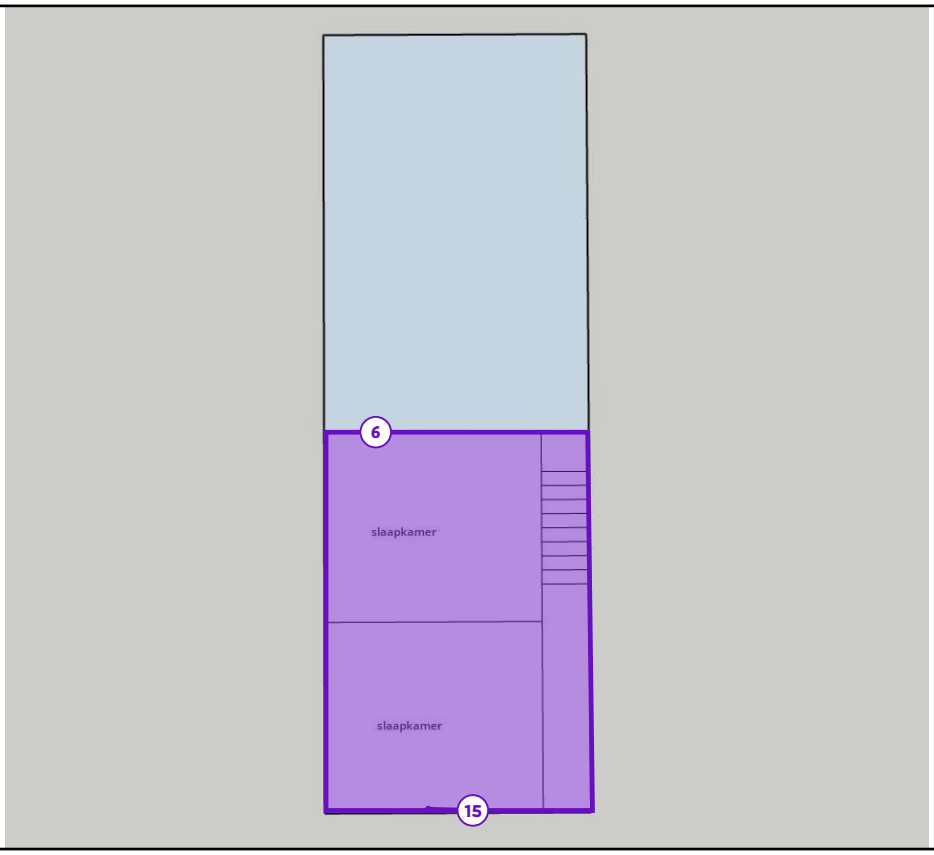
Plan 1.7: Plan zolder

Beschrijving	Type	Actie
6. Verlaagd plafond	Advies	-
15. Afwezigheid asbestverdachte mastiek	Overige ruimte of materiaal	-

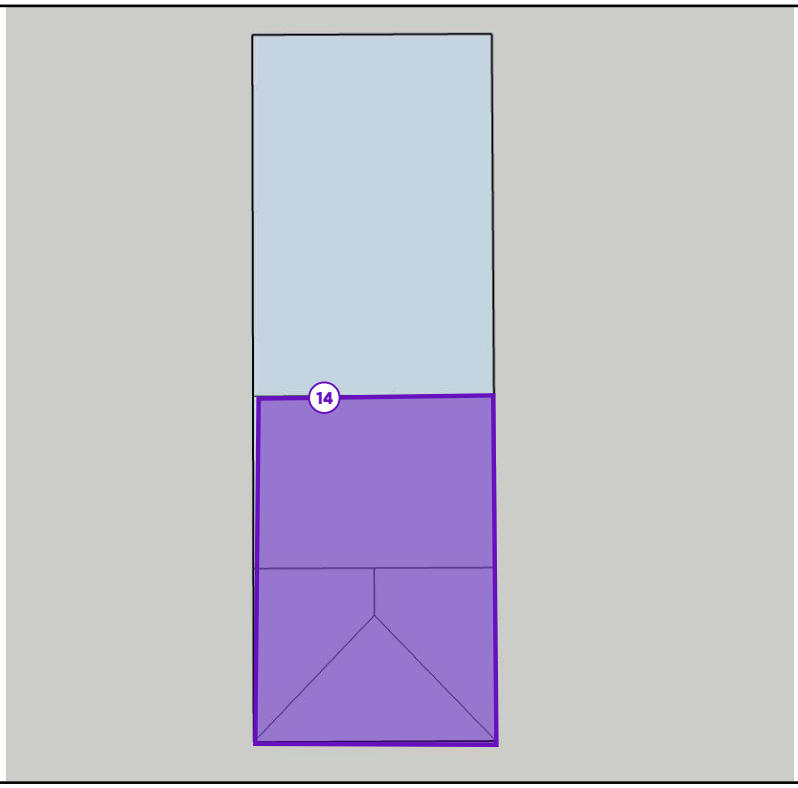
Plan 1.8: Plan dak

Beschrijving	Type	Actie
14. Onderdak folie	Overige ruimte of materiaal	-

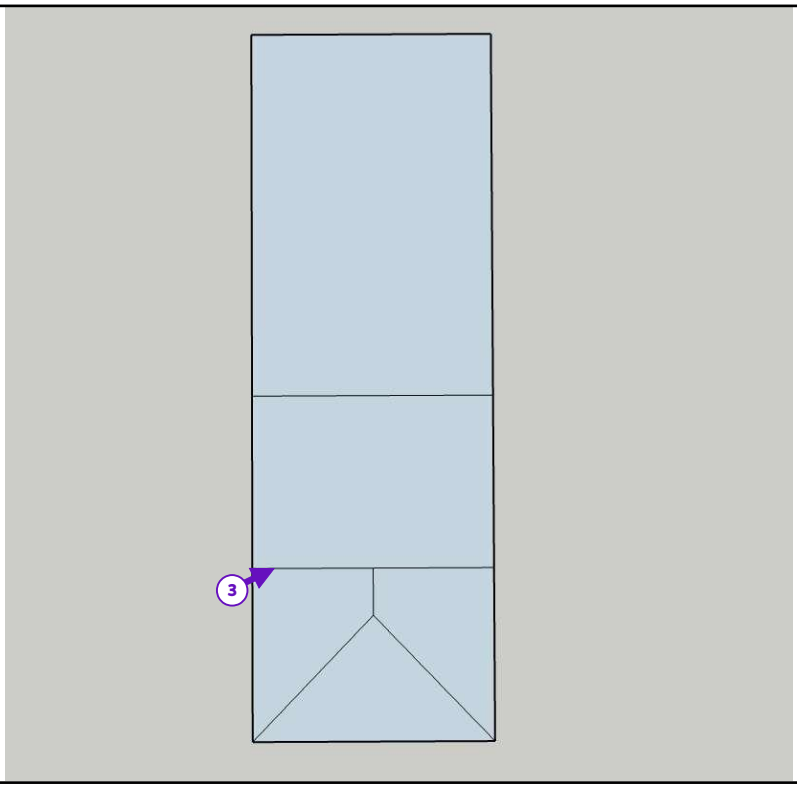
Plan 1.9: Plan dak

Beschrijving	Type	Actie
3. Schouw - Beperkingsfiche	Beperking	-

Uitleg van de asbestdeskundige: De binnenzijde van de schouw kan niet geïnspecteerd worden, aangezien deze zich hoger dan 3,5m te rekenen vanaf een veilige ondergrond bevindt.

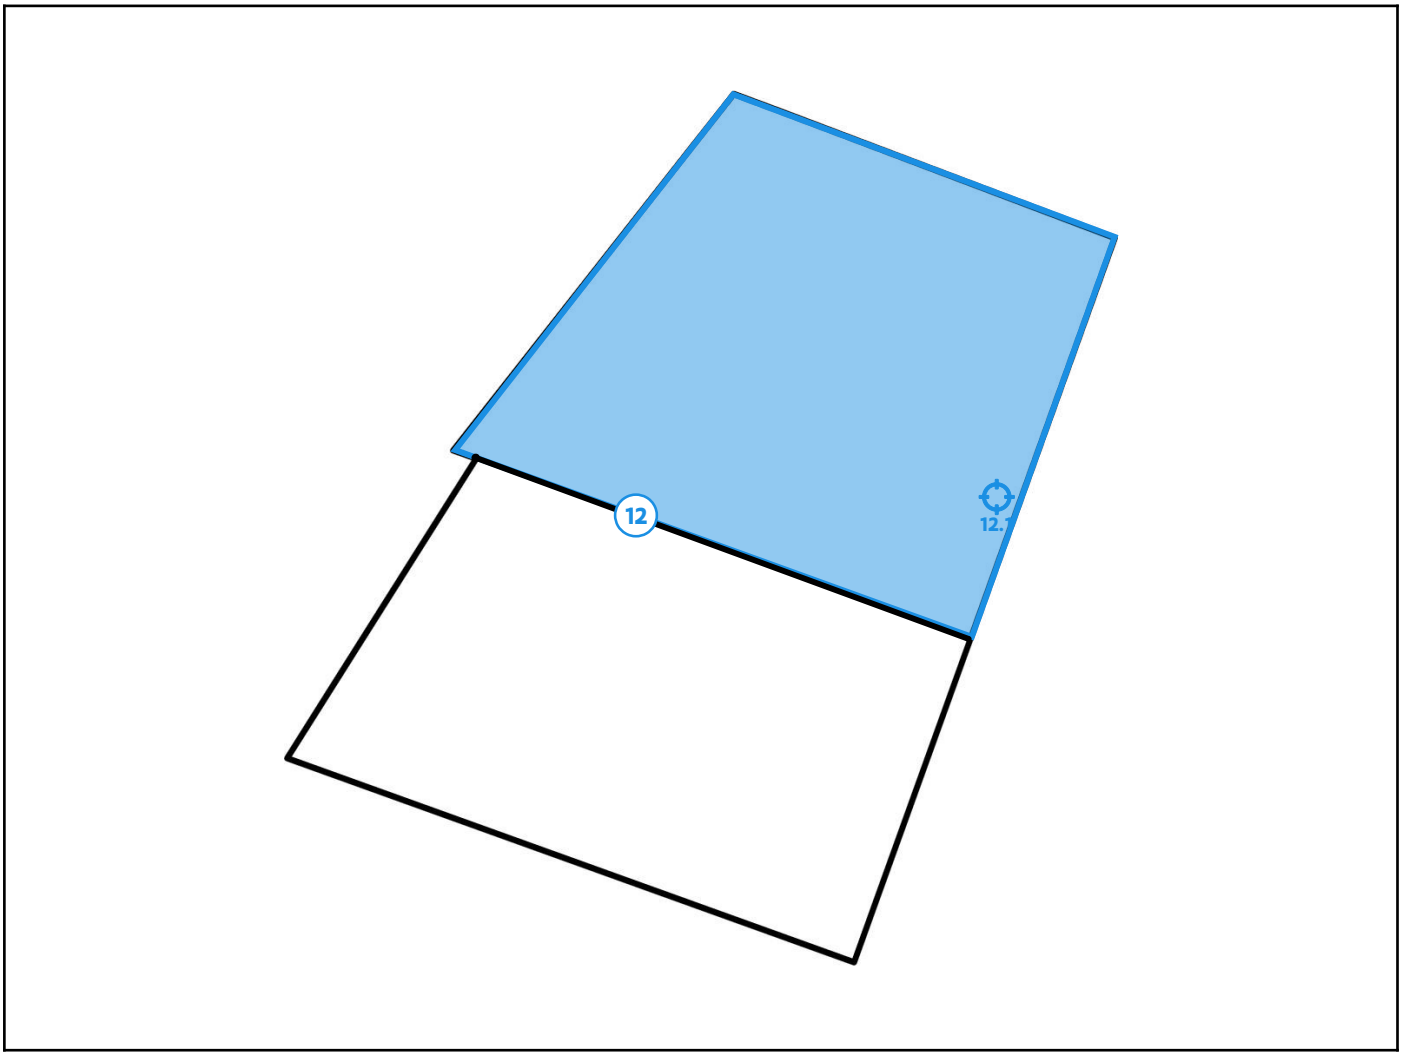
Plan 2.2: Tuinhuis plan dak

Beschrijving	Type	Actie
12. Roofing tuinhuis	Geen asbest	-
12.1 Code: PL5	Puntmonster	-

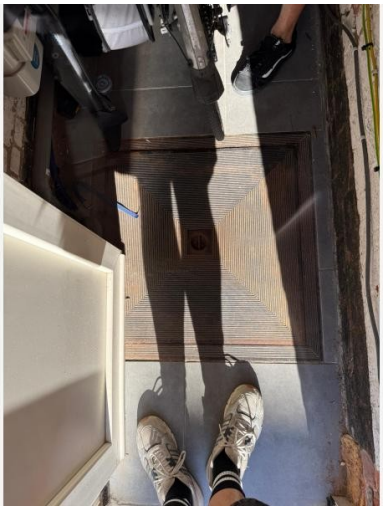
Fiche 4: Putdeksels niet mogelijk om op te heffen

Tijdelijke beperking

Reden: Putdeksels(s) niet mogelijk om op te heffen

Uitleg van de asbestdeskundige: putdeksel(s) konden niet geopend worden, omwille van:

- Dichtgeslibd

- Te zwaar

- Vastgeschroefd

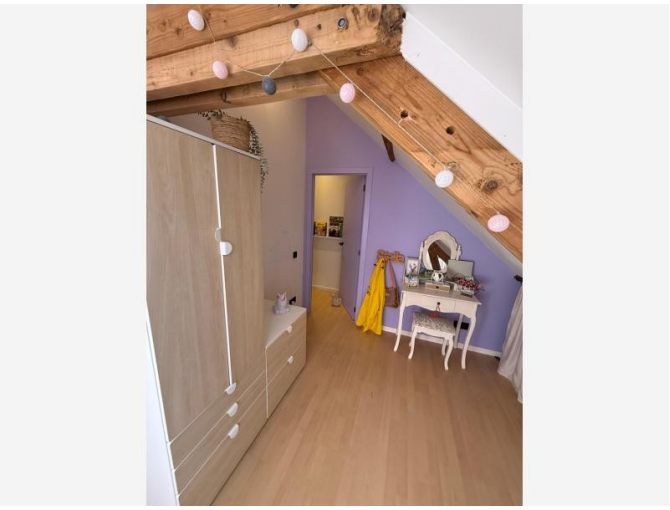
Fiche 7: Voorzetwanden

De muren werden afgewerkt met voorzetwanden die de inspectie van de bedekte structuur (opbouw, pleisterwerk) verhinderen.

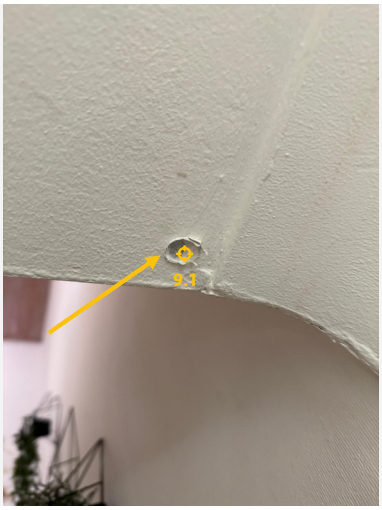
Fiche 9: Pleisterwerk plafonds

Geen asbest

#	Type	Referentie	Resultaat
9.1	Mengmonster	PL2	Geen asbest

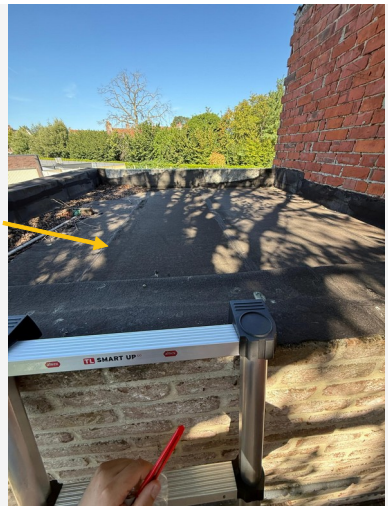
Fiche 12: Roofing tuinhuis

Geen asbest

#	Type	Referentie	Resultaat
12.1	Puntmonster	PL5	Geen asbest
