Asbestinventarisattest

Groenstraat 252, 9300 Aalst

Attestnummer : **20241007-000175.000**
Uitgegeven op : **07.10.2024**
Geldig tot : **07.10.2034**

Niet-asbestveilig

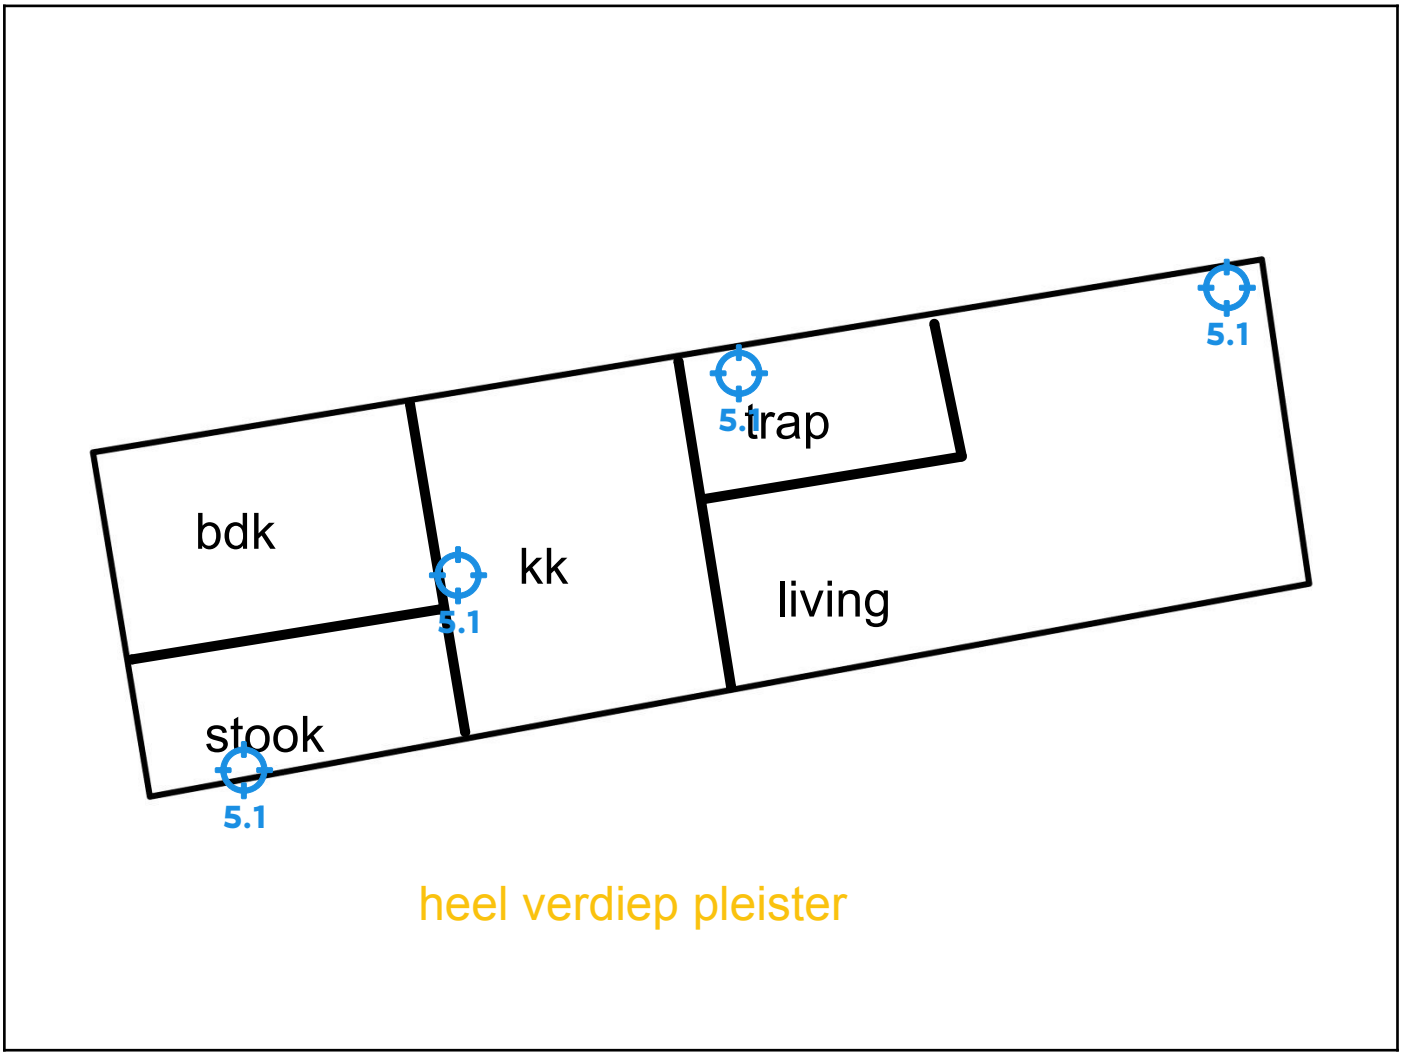
Plan 1.1: Hoofdgebouw plan gvl

Beschrijving	Type	Actie
5. pleisterwerk wanden	Geen asbest	-
5.1 Code: mm01	Mengmonster	-

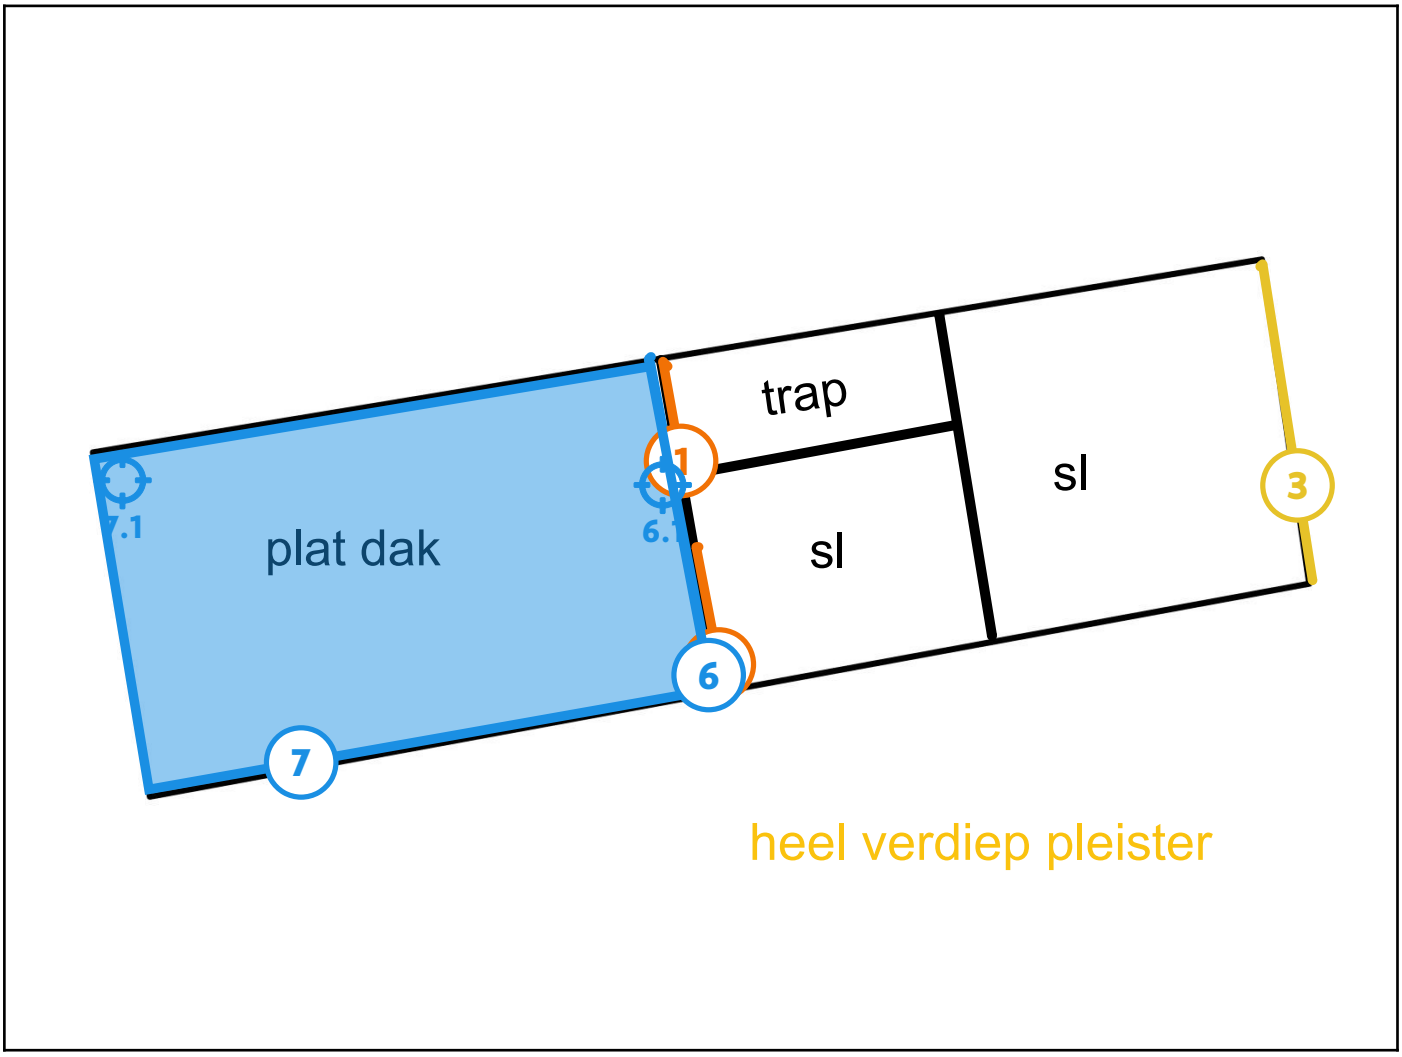
Plan 1.2: Hoofdgebouw plan 1e

Beschrijving	Type	Actie
1. Massal platen rond ramen	Asbestmateriaal	Verwijderen
3. inlegpaneel type glasal	Asbestmateriaal	Zorgvuldig beheren
5. pleisterwerk wanden	Geen asbest	-
6. Roofing wand bekleding	Geen asbest	-
6.1 Code: Mm2	Puntmonster	-
7. roofing dak	Geen asbest	-
7.1 Code: mm03	Puntmonster	-

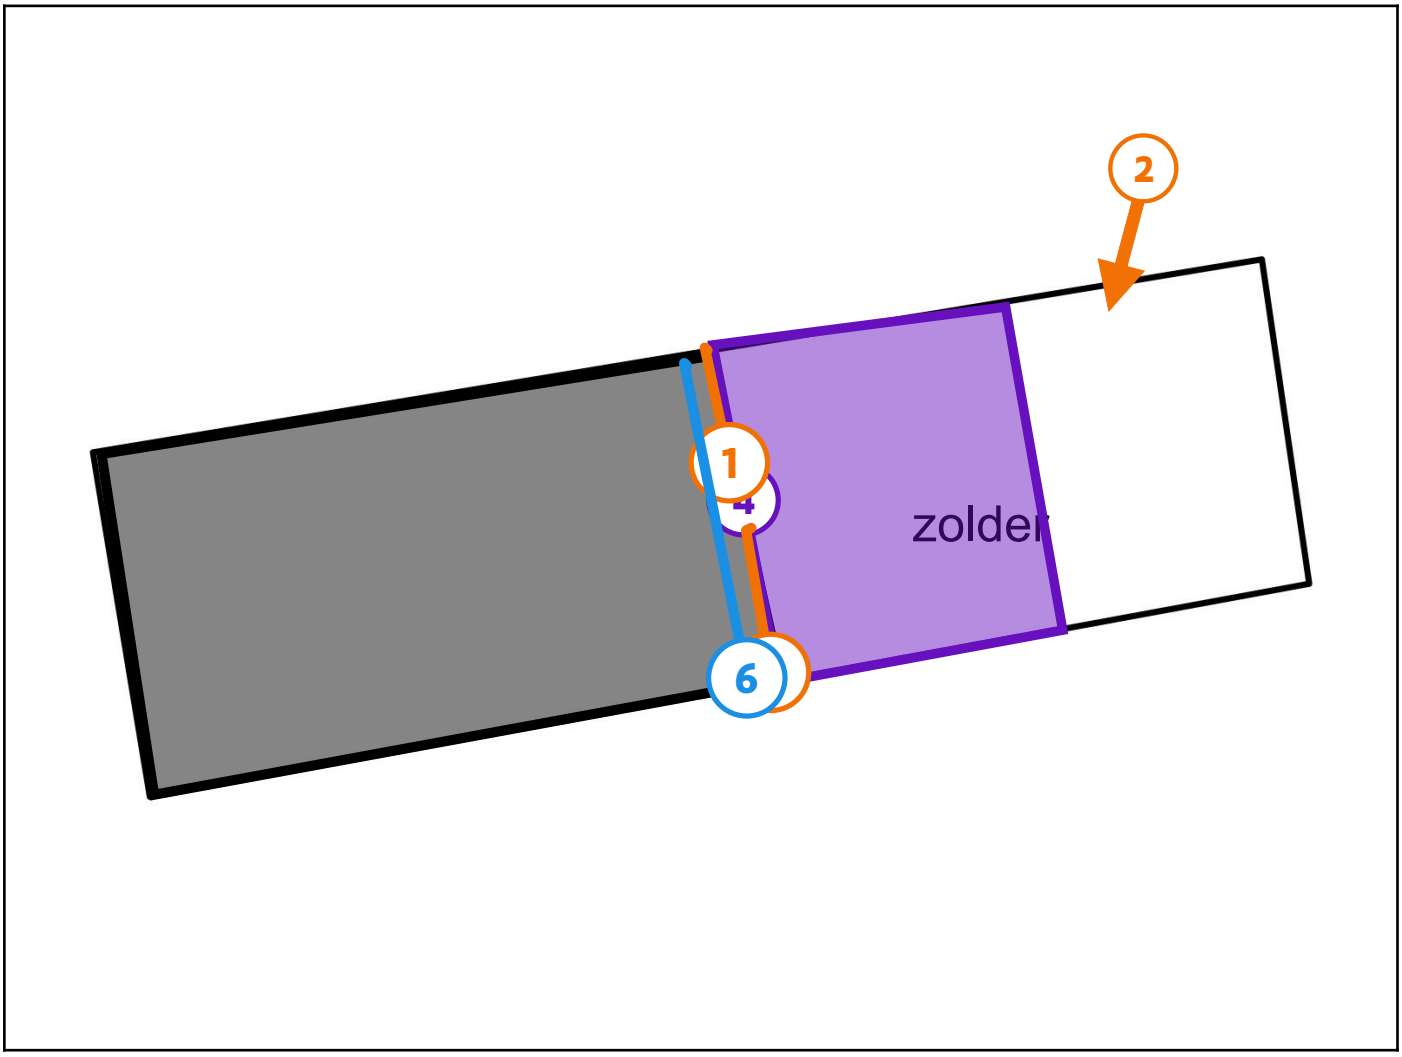
Plan 1.3: Hoofdgebouw plan zolder

Beschrijving	Type	Actie
1. Massal platen rond ramen	Asbestmateriaal	Verwijderen
2. plaat type menuiserite op schouw	Asbestmateriaal	Verwijderen
4. Vloerzeil type: ballatum	Advies	-
6. Roofing wand bekleding	Geen asbest	-

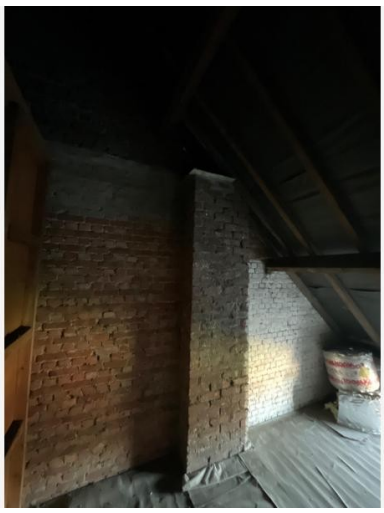
Fiche 2: plaat type menuiserite op schouw

Asbestmateriaal

Eindbeoordeling materiaalrisico	Verhoogd materiaalrisico en/of verhoogde kans op vezelvrijgave

Gebondenheid	Categorie 1: hechtgebonden in oorsprong
Asbestsoort (vezeltype)	Crocidoliet aanwezig
Asbestconcentratie	Laag (< 50%)
Afschermingsgraad van het gehele materiaal	Geheel of deels (ook) vrij aan de binnenlucht
Toestand van het materiaal	Licht beschadigd, licht verweerd. Intact calciumsilicaatmateriaal of categorie III 'gebondenheid'

Beschrijving	plaat type menuiserite op schouw
Omgeving	Binnen
Primaire drager	HVAC infrastructuur en uitrusting
Asbestmateriaal	Plaat, paneel, tablet - Type Menuiserite
Bindmiddel van asbestmateriaal	Cement
Gebondenheid op basis van bindmiddel	Hecht
Hoeveelheid (oppervlakte - dikte - aantal)	• 1,00 m^2 - 0,30 cm - 1 stuk
Totaal volume	0,003 m^3
Eenvoudig bereikbaar	Ja
Bevestigingswijze	• Geklemd
Identificatiemethode	Vaststelling zonder monstername
Destructieve handeling voor identificatie	Nee

Verwijderen

- Eenvoudige handelingen: enkel door erkend asbestverwijderaar
  Plafond platen zijn zeer moeilijk te verwijderen zonder verspreiding van vezels aangezien deze zich boven het hoofd bevinden.

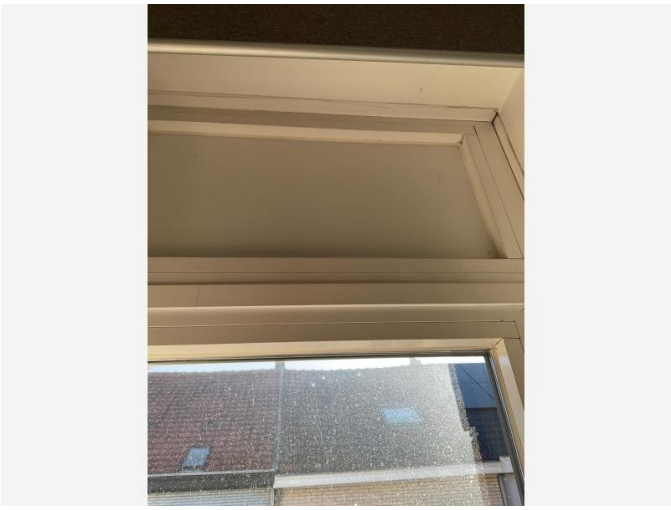
Fiche 3: inlegpaneel type glasal

Asbestmateriaal

Eindbeoordeling materiaalrisico	Laag materiaalrisico en/of verlaagde kans op vezelvrijgave

Gebondenheid	Categorie 1: hechtgebonden in oorsprong
Asbestsoort (vezeltype)	Crocidoliet aanwezig
Asbestconcentratie	Laag (< 50%)
Afschermingsgraad van het gehele materiaal	Geheel of deels (ook) vrij aan de binnenlucht
Toestand van het materiaal	Onbeschadigd, niet verweerd

Beschrijving	inlegpaneel type glasal
Omgeving	Binnen
Primaire drager	Wandopening verticaal (raam, deur, ...)
Asbestmateriaal	Plaat, paneel, tablet - Geëmailleerd, type Glasal
Bindmiddel van asbestmateriaal	Cement
Gebondenheid op basis van bindmiddel	Hecht
Hoeveelheid (oppervlakte - dikte - aantal)	• 2,00 m^2 - 0,30 cm - 1 stuk
Totaal volume	0,006 m^3
Eenvoudig bereikbaar	Ja
Bevestigingswijze	• Geklemd
Identificatiemethode	Vaststelling zonder monstername
Destructieve handeling voor identificatie	Nee
Opmerking	Geschatte hoeveelhied

Zorgvuldig beheren

- Zorg voor een veilig beheer. Vermijd het beschadigen van het asbestmateriaal. Controleer de toestand jaarlijks op wijzigingen.
- Hemelwater dat afspoelt van asbestcement daken of gevels kan asbestdeeltjes bevatten. Gebruik het enkel voor gesloten circuits (bv. spoelen toiletten). Reinig na het vervangen van het dak of de gevel de dakgoten en regenwaterput of -ton om asbesthoudend sediment of slib te verwijderen
