Asbestinventarisattest

Lange Breestraat 30, 9280 Lebbeke

Attestnummer : **20260511-000123.000**
Uitgegeven op : **11.05.2026**
Geldig tot : **11.05.2036**

Asbestveilig (maar niet asbestvrij)

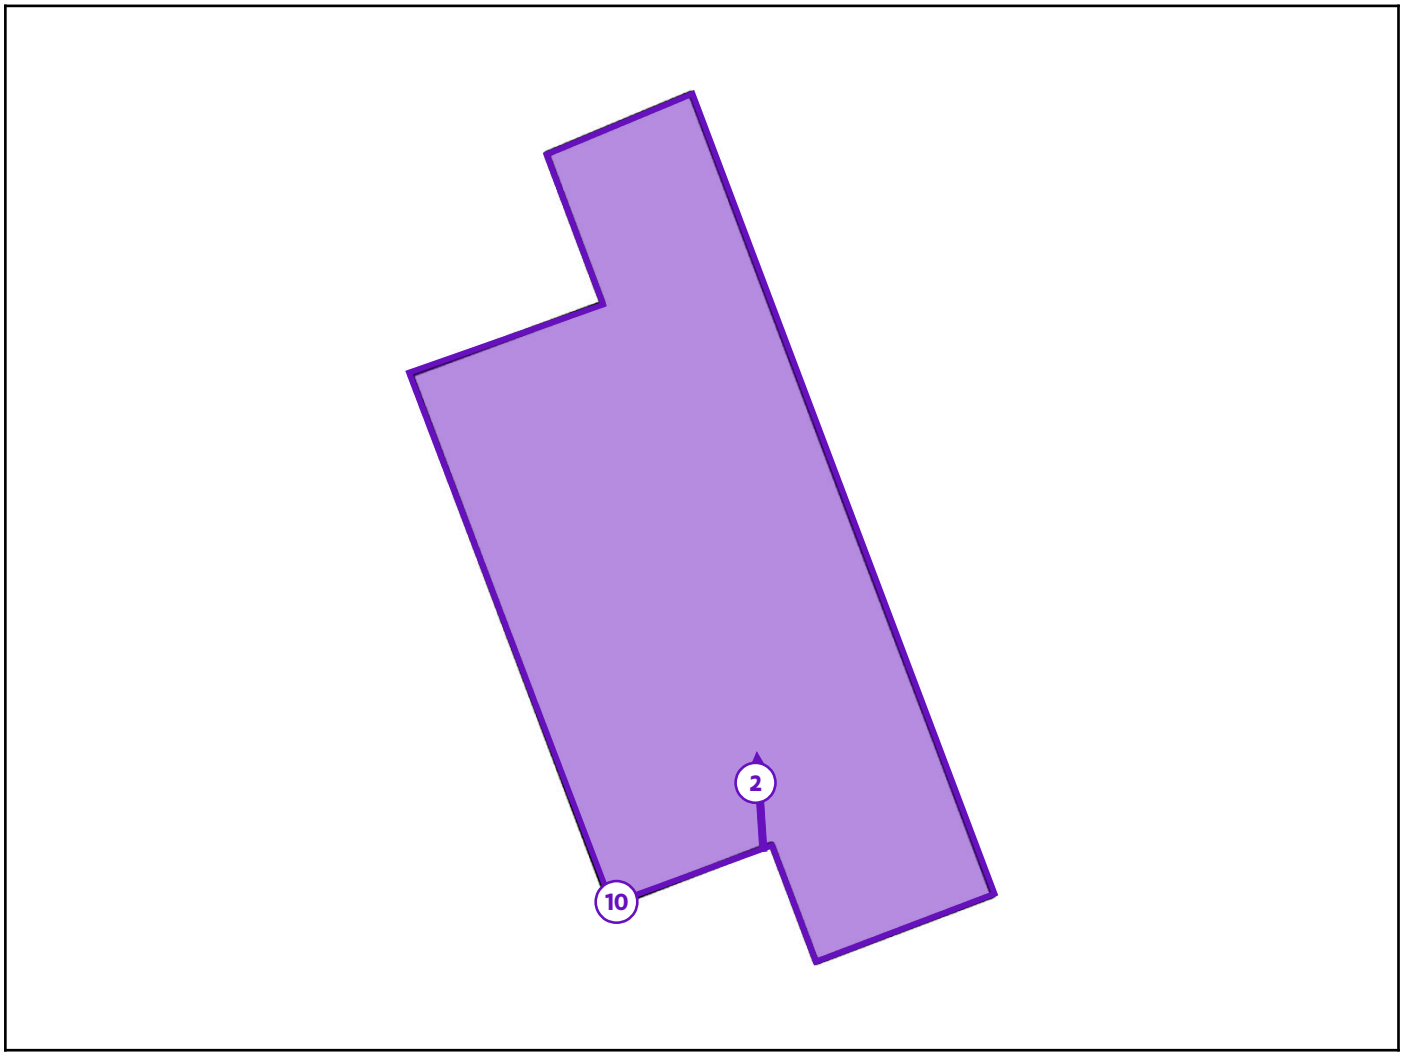
Plan 1.1: dak plan

Beschrijving	Type	Actie
2. Schouw	Beperking	-
10. Onderdak	Overige ruimte of materiaal	-

Uitleg van de asbestdeskundige: De schouw bevat binnenin mogelijk een rookgaskanaal in asbestcement. Laat dit bij werken onderzoeken door een bevoegd technicus.

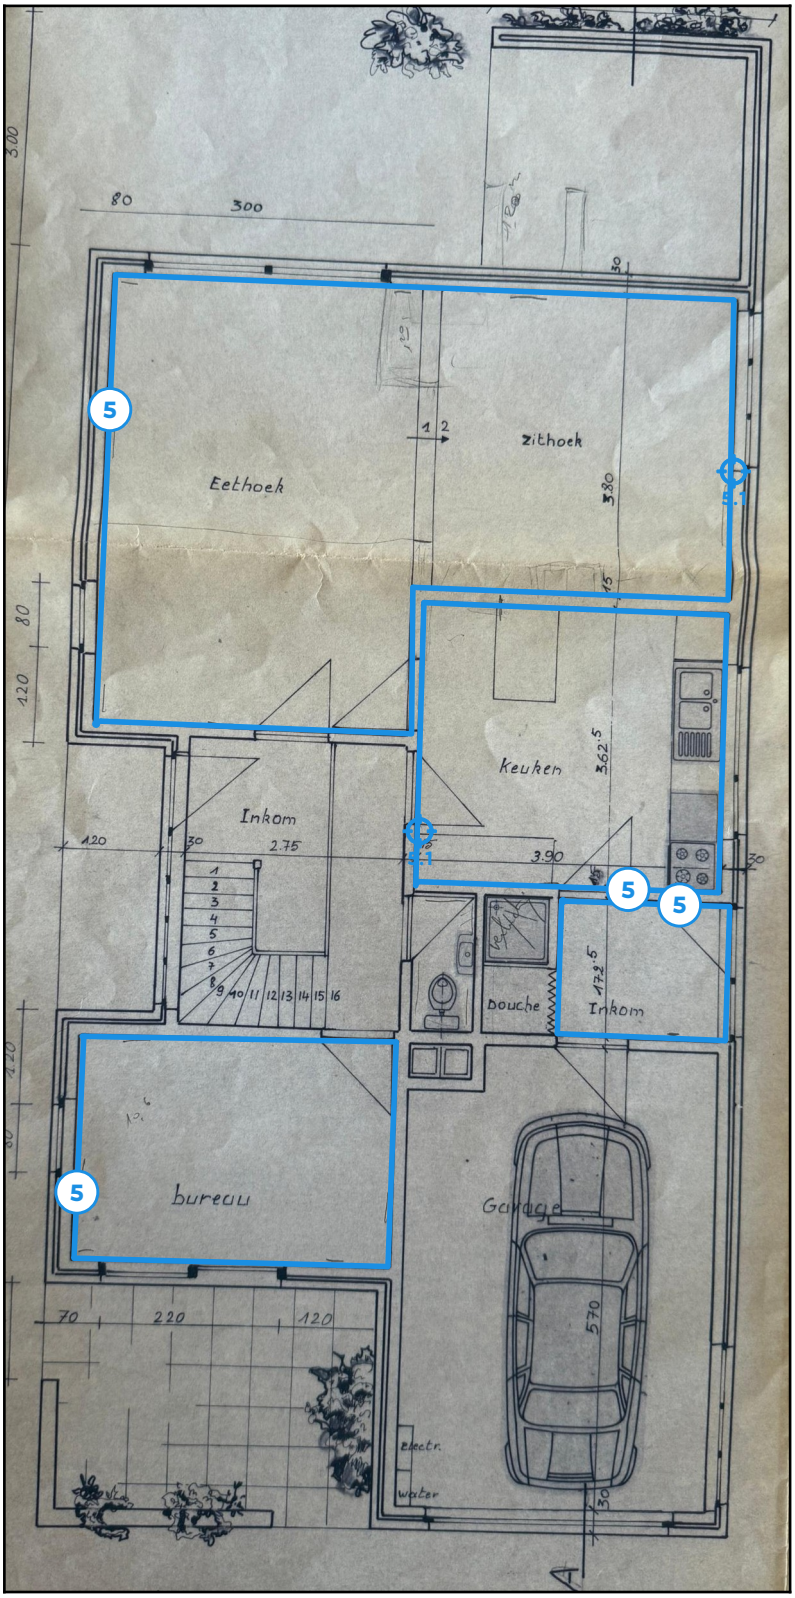
Plan 1.3: Eerste verdieping plan - pleister muren

5. Pleisterwerk wanden	Geen asbest	-
5.1 Code: MM01	Mengmonster	-

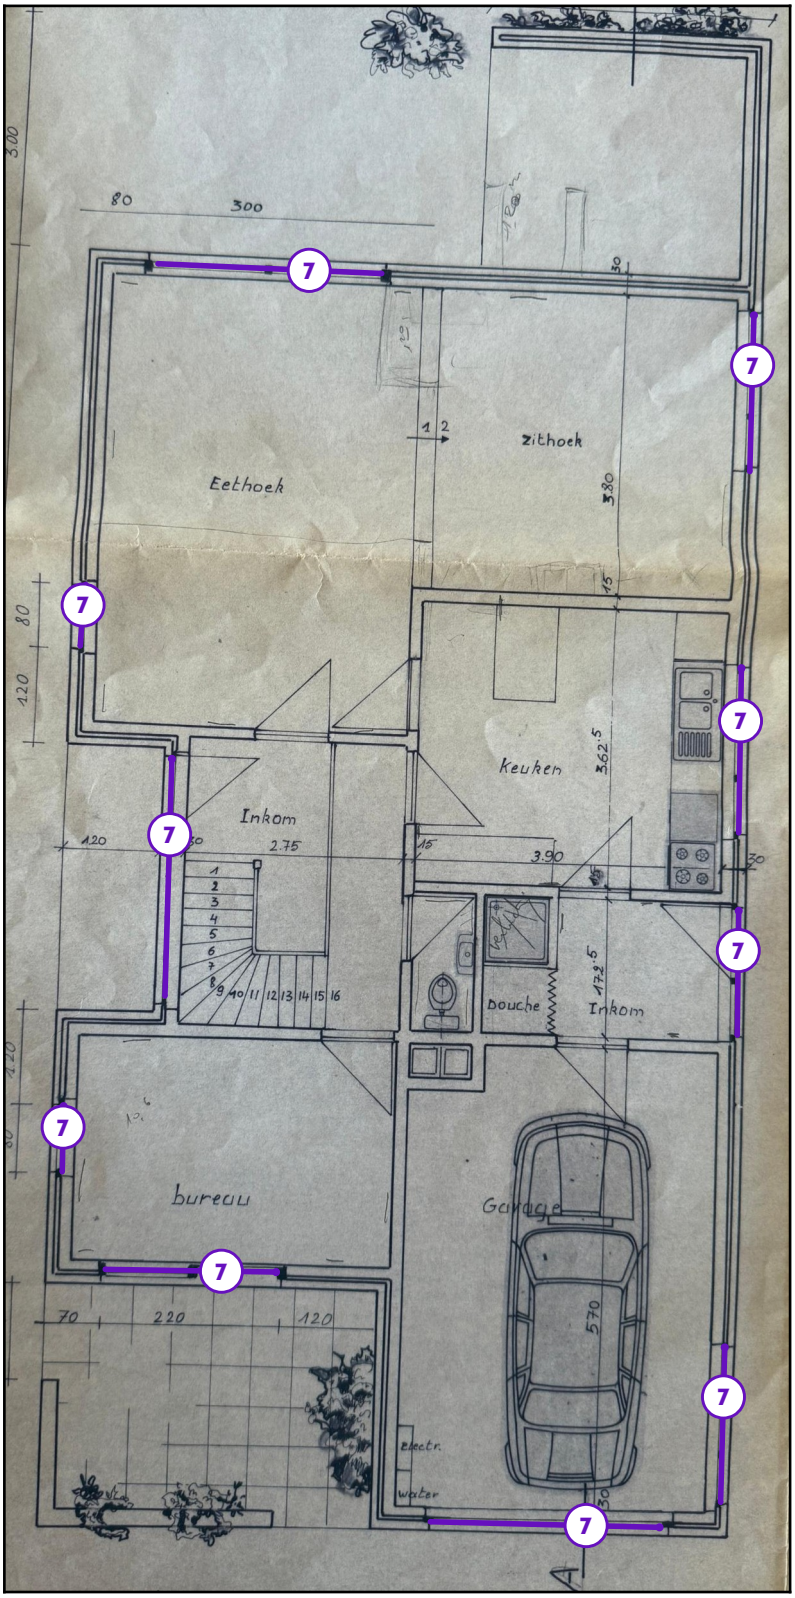
Plan 1.5: Eerste verdieping plan - afdichtingsmateriaal

7. Afdichtingsmateriaal	Overige ruimte of materiaal	-

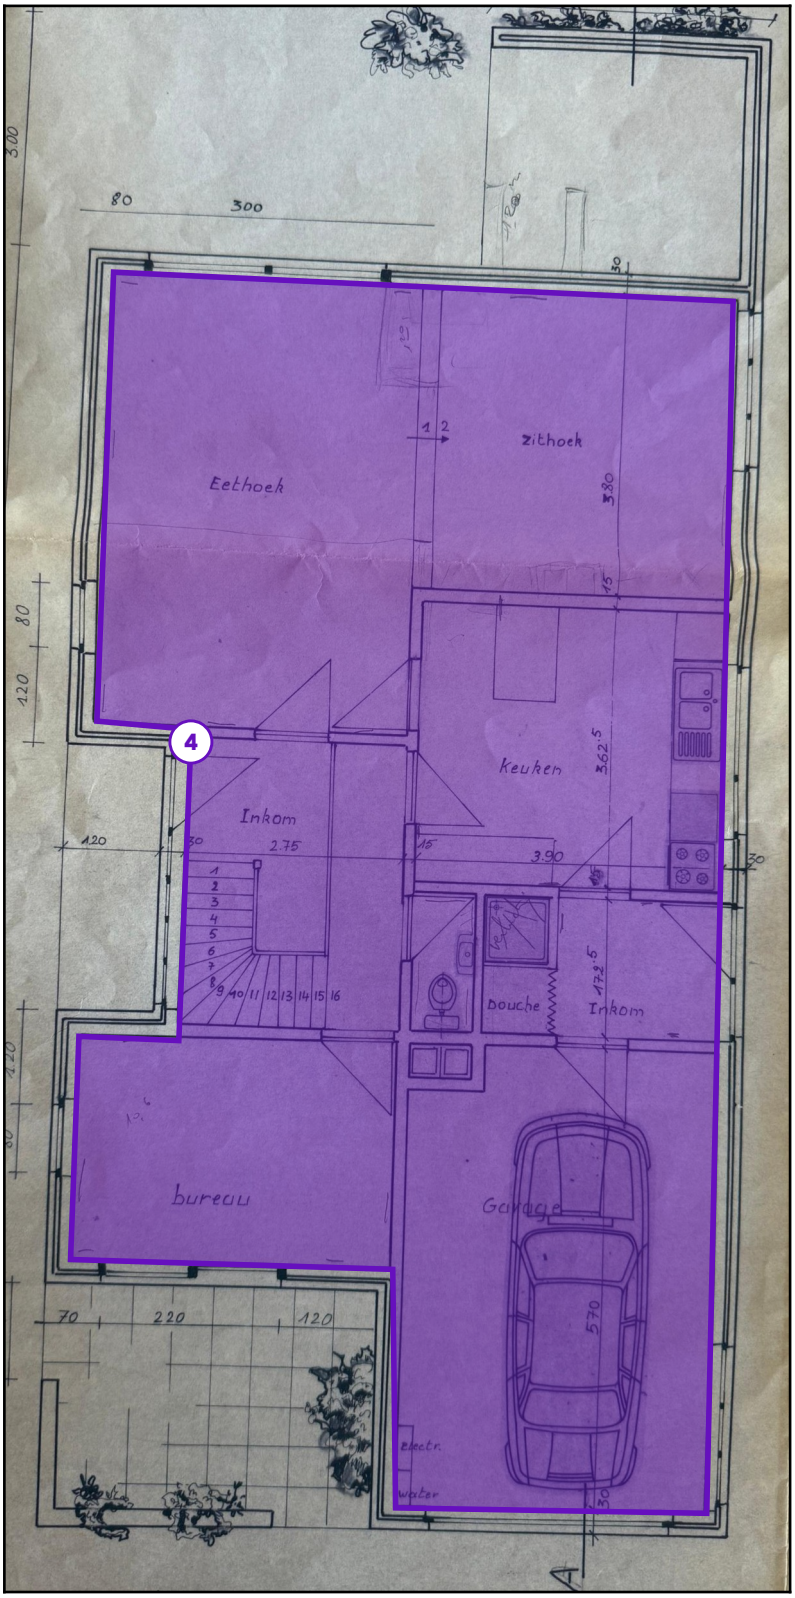
Plan 1.8: Eerste verdieping plan -plafonds

4. Plafonds	Advies	-

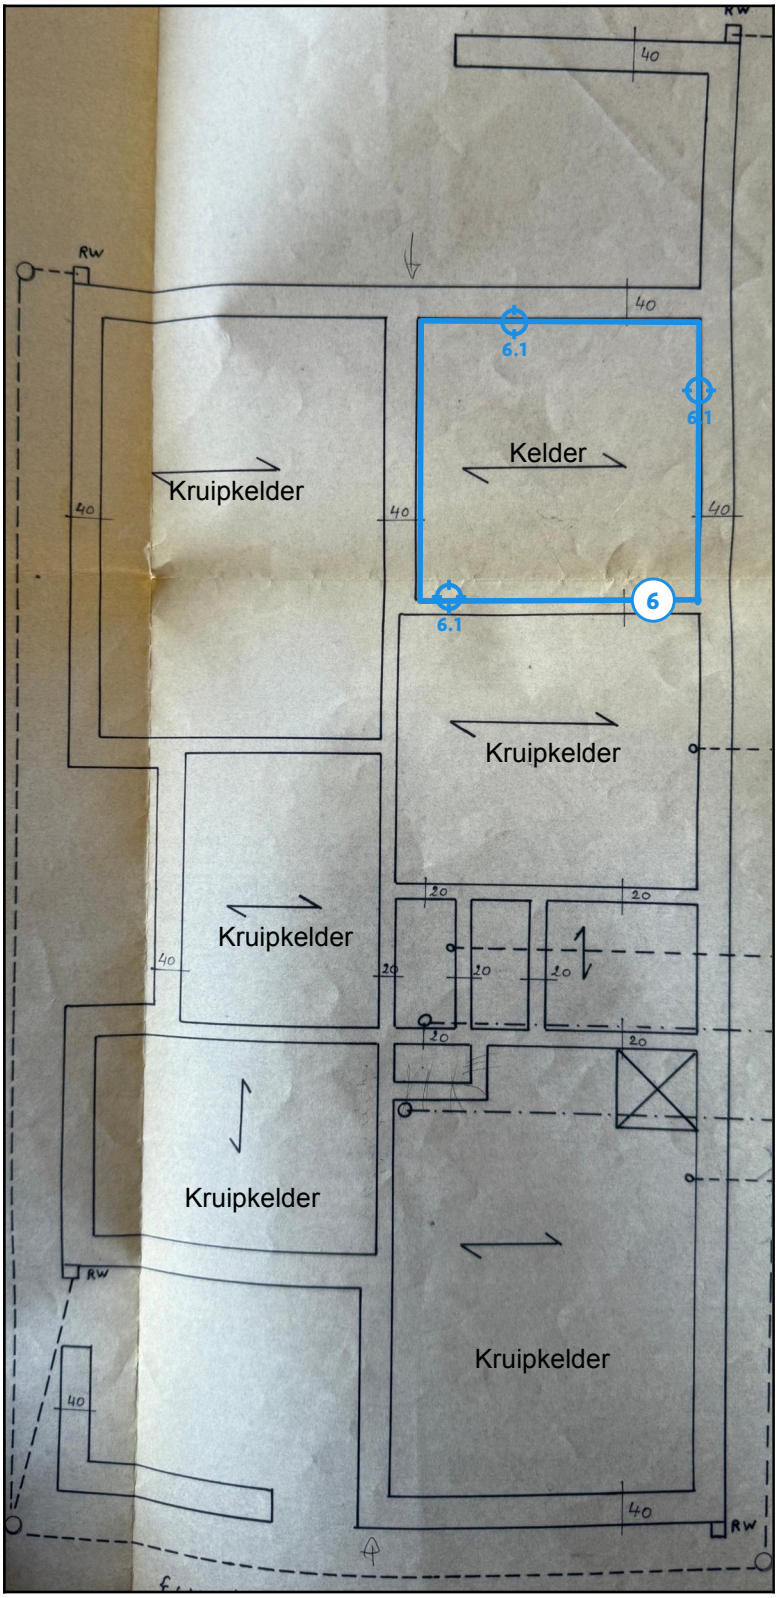
Plan 1.9: Gelijkvloers plan - plafonds

4. Plafonds	Advies	-

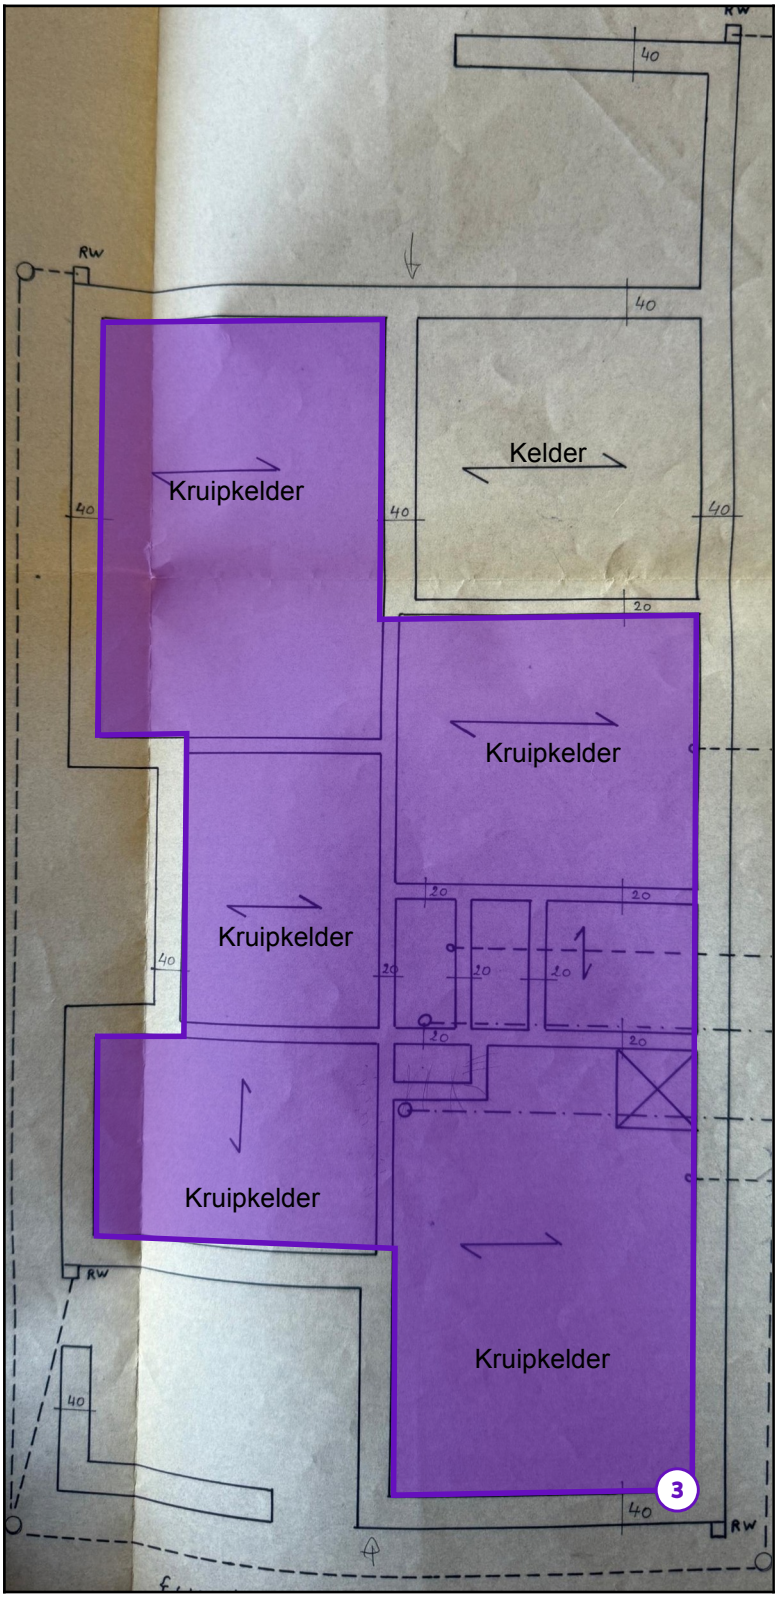
Plan 1.11: Kelder plan - kruipkelder

3. Kruipkelder	Beperking	-

Uitleg van de asbestdeskundige: Ruimtes een hoogte van minder dan 150cm maken geen deel uit van de te onderzoeken ruimtes in het kader van een niet-destructief asbestinventarisattest.

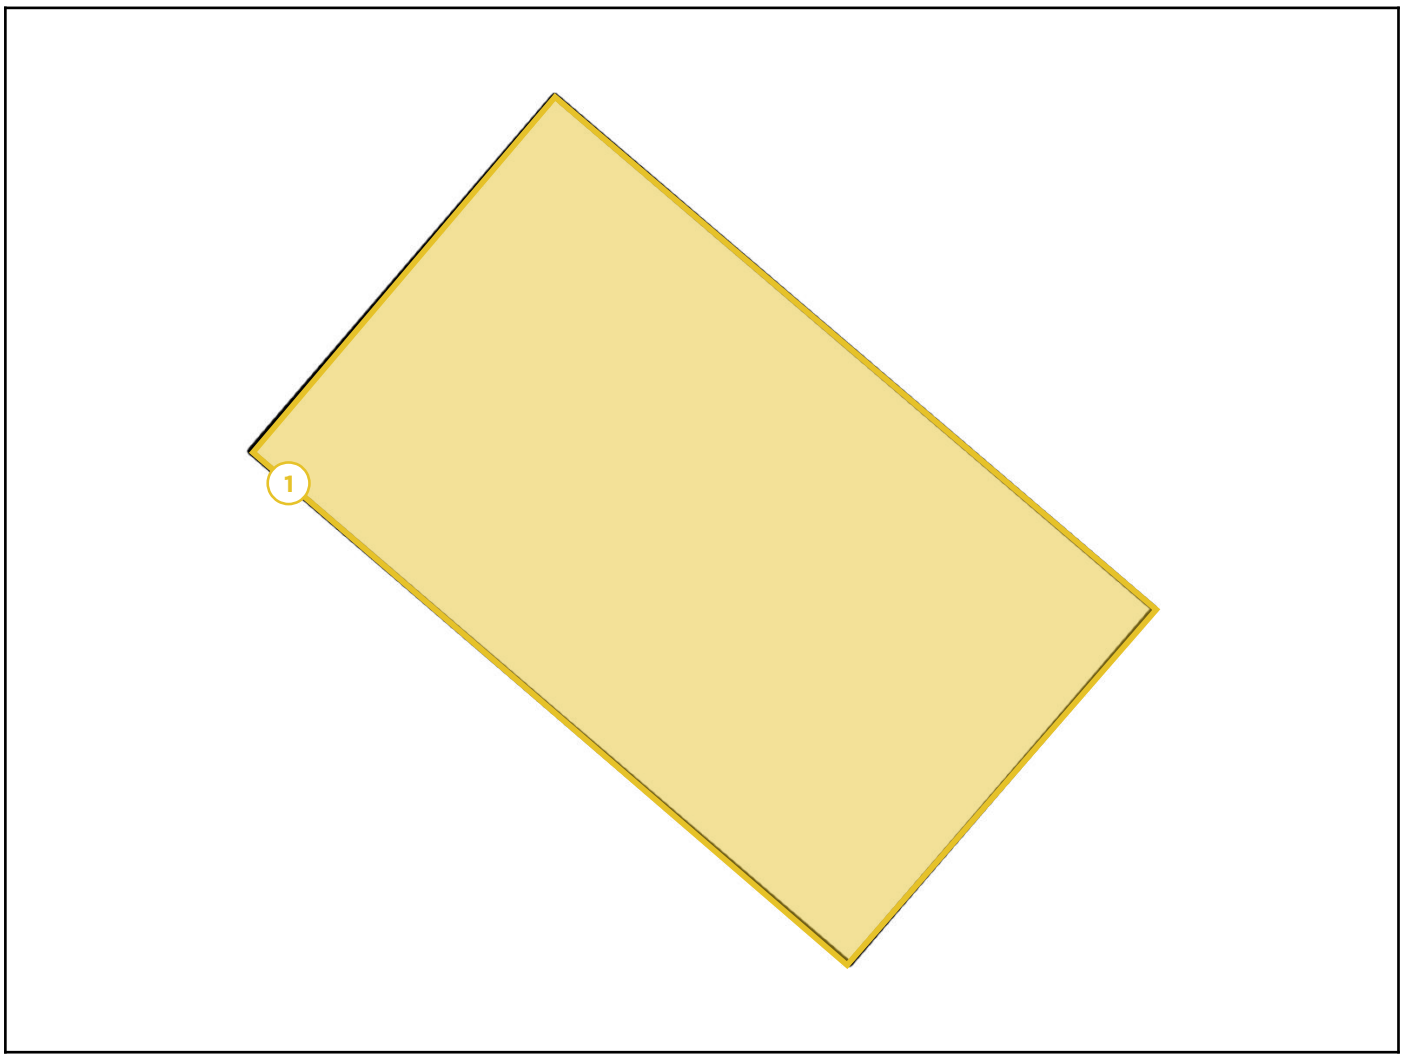
Plan 2.1: Carport plan - roofing

Beschrijving	Type	Actie
1. Roofing dakbedekking	Asbestmateriaal	Zorgvuldig beheren

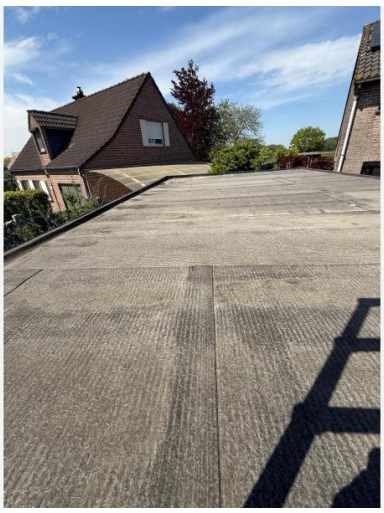
Fiche 1: Roofing dakbedekking

Het asbestmateriaal valt onder de mijlpaal van 2040.

Eindbeoordeling materiaalrisico	Zeer laag materiaalrisico en/of zeer lage kans op vezelvrijgave
Opmerking	Er zijn nergens verweringen of beschadigingen vastgesteld op het oppervlak.

Gebondenheid	Categorie 1: hechtgebonden in oorsprong
Asbestsoort (vezeltype)	Alleen chrysotiel aanwezig
Asbestconcentratie	Laag (< 50%)
Afschermingsgraad van het gehele materiaal	Geheel of deels vrij aan de buitenlucht, maar geen contact met binnenlucht
Toestand van het materiaal	Onbeschadigd, niet verweerd

Beschrijving	Roofing dakbedekking
Omgeving	Buiten
Primaire drager	Plat dak
Asbestmateriaal	Dak- en gevelbekleding - Roofing
Bindmiddel van asbestmateriaal	Bitumen (roofing, teer, asfalt)
Gebondenheid op basis van bindmiddel	Hecht
Hoeveelheid (oppervlakte - aantal)	• 29,00 m^2 - 1 stuk
Totale oppervlakte	29,00 m^2
Eenvoudig bereikbaar	Ja
Bevestigingswijze	• Verlijmd, ingegoten, versmeerd
Identificatiemethode	De asbestdeskundige beoordeelt het materiaal als asbestverdacht en dus asbesthoudend, en dit zonder monstername. Motivatie: De monstername brengt andere schade aan dan schade die inherent is aan de monstername.
Destructieve handeling voor identificatie	Nee
Opmerking	De hoeveelheid is een zo nauwkeurig mogelijke opmeting, waar evenwel kleine afwijkingen op mogelijk zijn. Staalname kon niet uitgevoerd worden omdat het risico op gevolg of lekschade te groot is.

- Zorg voor een veilig beheer. Vermijd het beschadigen van het asbestmateriaal. Controleer de toestand jaarlijks op wijzigingen.
- Voer bijkomende staalname(s) uit.

- Eenvoudige handelingen: mag via doe-het-zelf of door werknemer(s) met opleidingsattest eenvoudige handelingen
  Deze toepassing mag door een aannemer die over een opleidingsattest eenvoudige handelingen beschikt of door een particulier (doe-het-zelver), verwijderd worden indien er geen verhoogd risico op vrijgave van asbestvezels (max. concentratie 0,01 vezels/cm3 - CODEX Art. VI.3-54) ontstaat en de toepassing voorafgaand wordt gefixeerd/bevochtigd. De individuele elementen moeten zonder machinale werktuigen (boormachine, slijpschijf, hogedrukreiniger) en zonder breken of gooien een voor een losgemaakt worden en dubbel en luchtdicht verpakt afgevoerd worden naar een erkend afvalpunt (recyclagepark). Daar moeten ze voorzichtig in de container voor asbestafval worden gelegd. Op het recyclagepark worden uitsluitend hechtgebonden asbestmaterialen aanvaard. Niet-hechtgebonden asbestmaterialen kunnen enkel bij een erkend asbestverwijderaar of asbestafvalverwerker worden aangeboden.

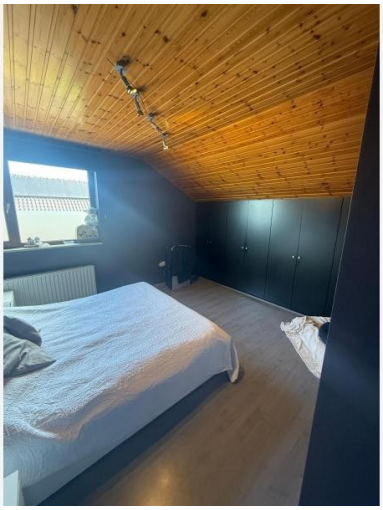
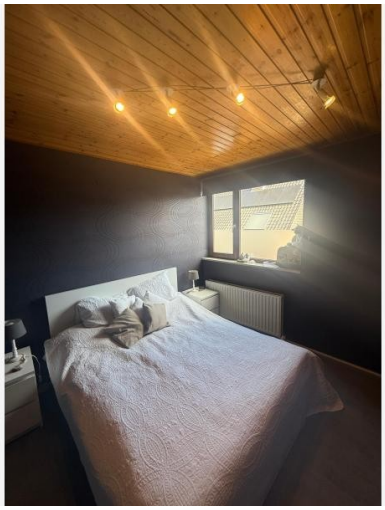
Fiche 4: Plafonds

Plafonds zijn gecontroleerd en er werden geen asbestverdachte toepassingen vastgesteld, mogelijk zijn er onder de houten plafonds oude pleisterlagen aanwezig, laat dit verder controleren bij sloop of renovatie in een aanvullend destructief onderzoek.

Op het gelijkvloers zijn ook enkele betonnen plafonds vastgesteld deze zijn niet asbestverdacht.

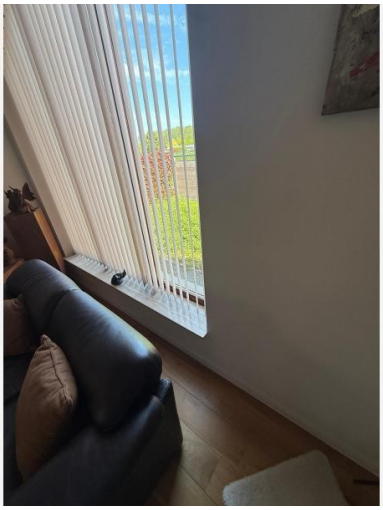
Fiche 5: Pleisterwerk wanden

Geen asbest

#	Type	Referentie	Resultaat
5.1	Mengmonster	MM01	Geen asbest

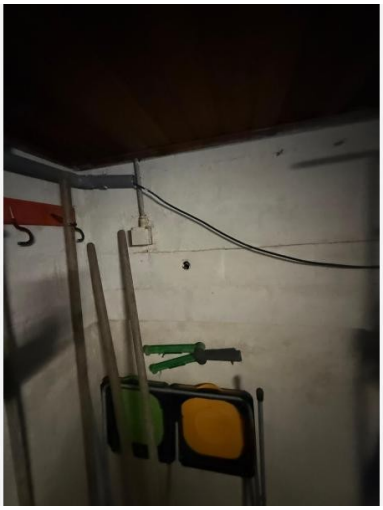
Fiche 6: Smeerlaag in cement kelder

Geen asbest

#	Type	Referentie	Resultaat
6.1	Mengmonster	MM02	Geen asbest

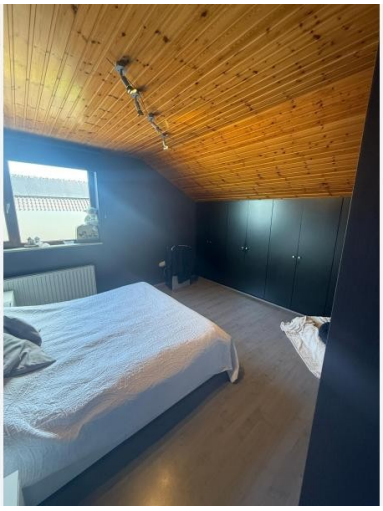
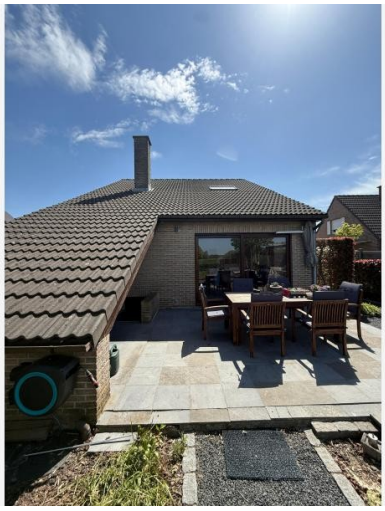
Beschrijving	Notitie	Terug te vinden op plannen
Fiche 10: Onderdak	Het onderdak is van binnenuit niet bereikbaar. Langs buiten kunnen de pannen niet opgehoffen worden door het gewicht en de afwerkingsgraad. Hierdoor is een eventueel asbestverdacht onderdak niet waarneembaar zonder uitbreiding naar een aanvullend destructief onderzoek. Laat dit controleren bij werken door een bevoegd technicus.	Plan 1.1: dak plan
Fiche 11: Liftinfrastructuur (niet aanwezig)	Er is geen liftinfrastructuur aanwezig op de inspectielocatie.	-
Fiche 12: Leidingisolatie (niet aanwezig)	Er is geen waarneembare asbestverdachte leidingisolatie aanwezig.	-
