Asbestinventarisattest

Beekstraat 52A, 9160 Lokeren

Attestnummer : **20260516-000088.000**
Uitgegeven op : **16.05.2026**
Geldig tot : **16.05.2036**

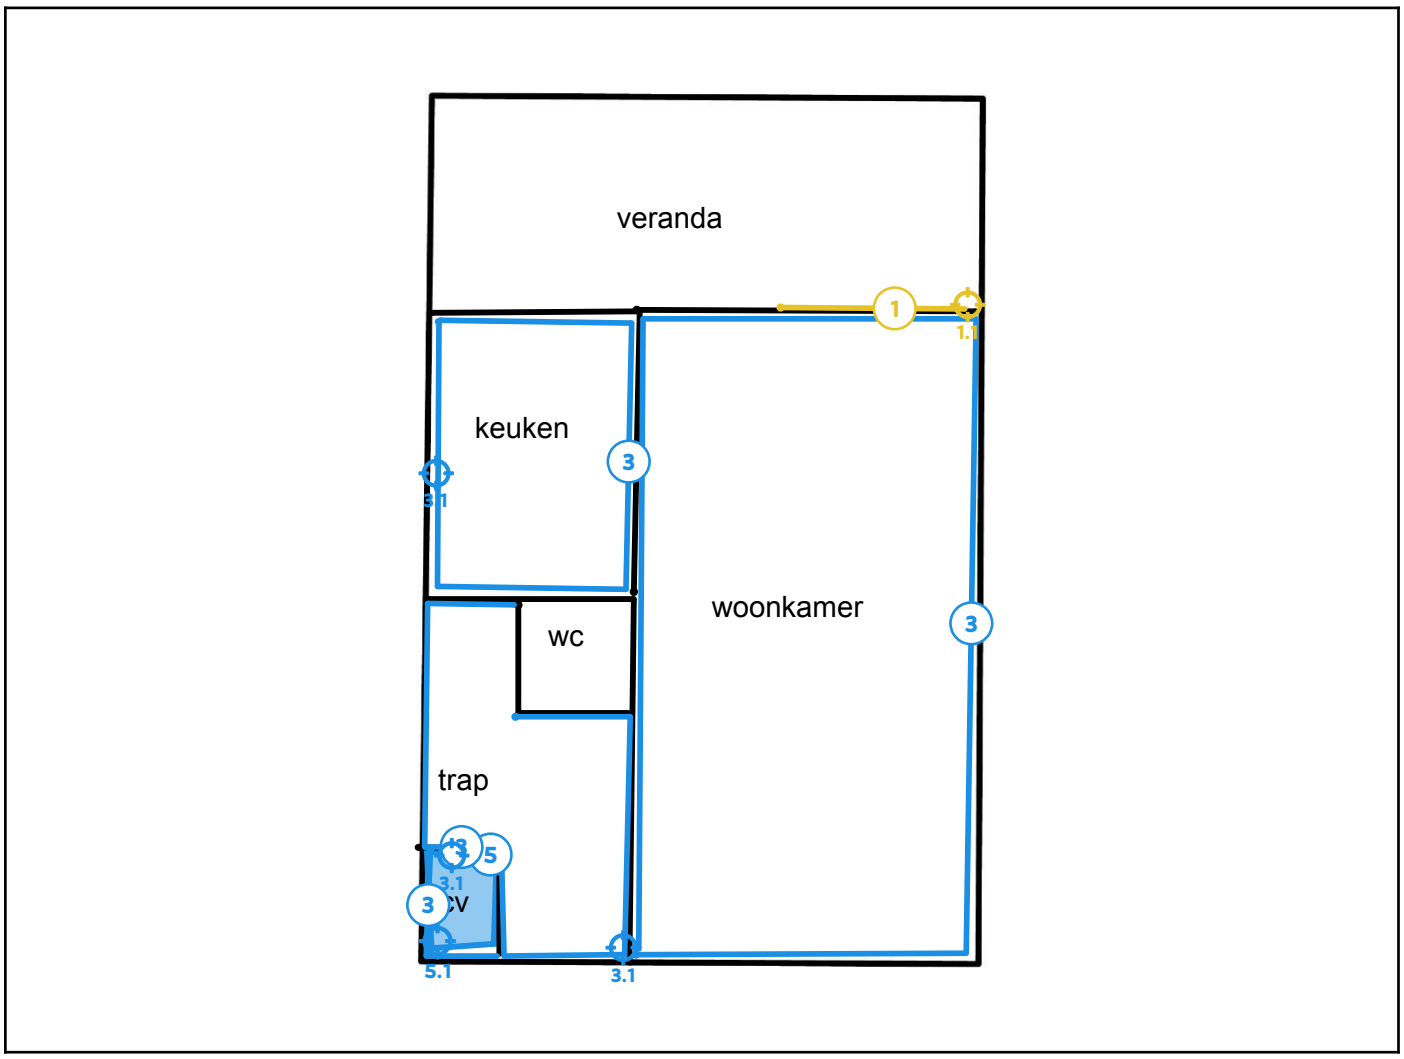
Plan 1.1: Gelijkvloers plan

Beschrijving	Type	Actie
1. Mastiek opkitting raam aan veranda	Asbestmateriaal	Zorgvuldig beheren
1.1 Code: 202605008D	Puntmonster	-
3. Pleisterwerk muren	Geen asbest	-
3.1 Code: 202605008A	Mengmonster	-
5. Pleisterwerk plafond	Geen asbest	-
5.1 Code: 202605008B	Mengmonster	-

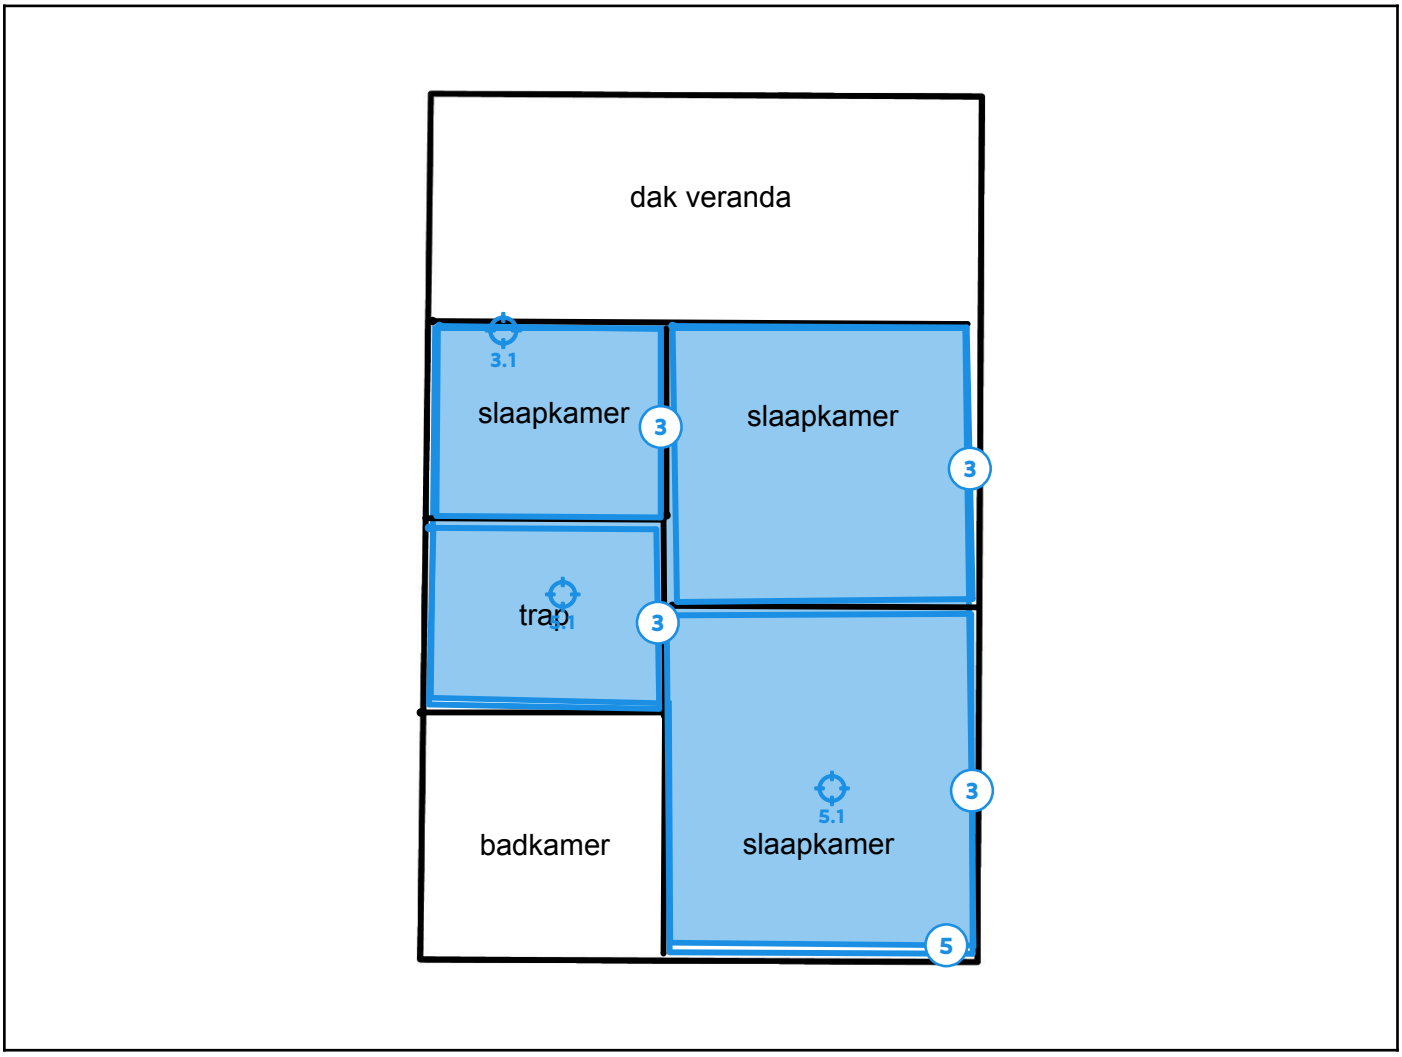
Plan 1.2: 1ste verdieping plan

Beschrijving	Type	Actie
3. Pleisterwerk muren	Geen asbest	-
3.1 Code: 202605008A	Mengmonster	-
5. Pleisterwerk plafond	Geen asbest	-
5.1 Code: 202605008B	Mengmonster	-

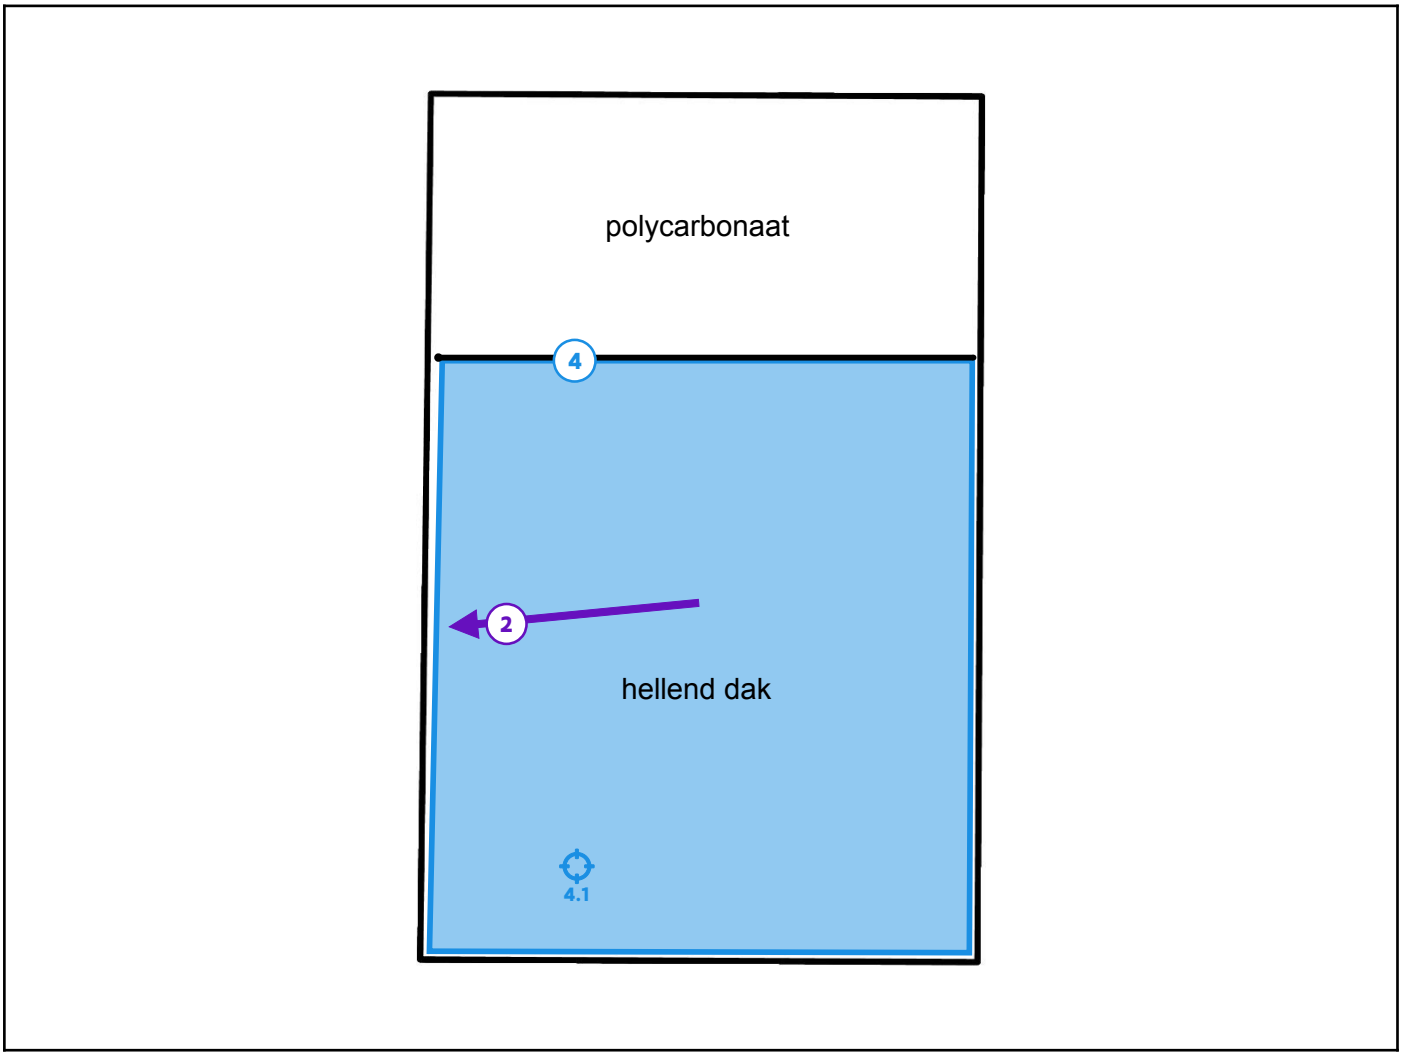
Plan 1.4: Daken plan

Beschrijving	Type	Actie
2. Schoorsteen	Beperking	-
4. Onderdak (papier)	Geen asbest	-
4.1 Code: 202605008C	Puntmonster	-

Uitleg van de asbestdeskundige: schoorsteen bevindt zich hoger dan 3,5m vanaf veilige ondergrond en is daarom niet in detail onderzocht.

Er kan zich in de schoorsteen bv nog een asbestcement buis bevinden

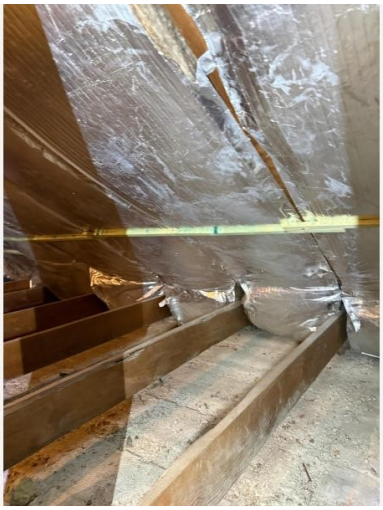
Fiche 4: Onderdak (papier)

Geen asbest

Beschrijving	Onderdak (papier)
Omgeving	Grenst aan binnen- en buitenlucht
Primaire drager	Schuin dak
Bindmiddel van materiaal	Karton - papier - viltachtig
Gebondenheid op basis van bindmiddel	Niet-hechtgebonden
Hoeveelheid (gewicht - aantal)	• 5,00 kg - 1 stuk
Totaal gewicht	5,00 kg
Identificatiemethode	Een monstername door de asbestdeskundige met laboanalyse door een asbestlabo.
Destructieve handeling voor identificatie	Nee
Opmerking	Er is soort papier onderdak aanwezig: geen asbest
