Asbestinventarisattest

Slekkebeek 6, 9230 Wetteren

Attestnummer : **20260307-000051.001**
Uitgegeven op : **07.03.2026**
Geldig tot : **Onbeperkt** (tenzij de toestand wijzigt)

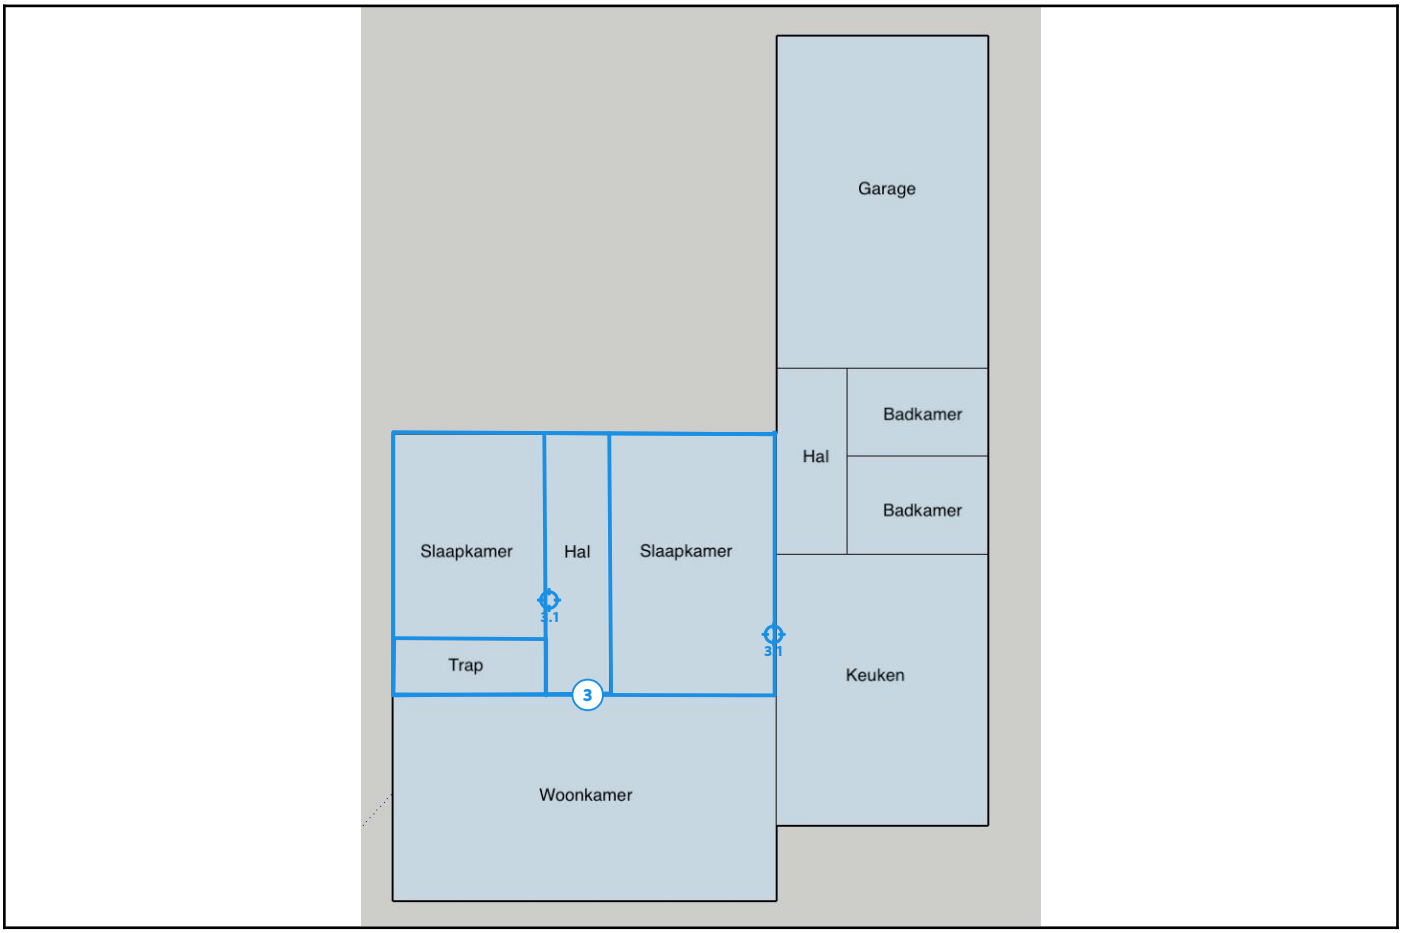
Plan 1.2: Gelijkvloers

Beschrijving	Type	Actie
3. Pleisterwerk muren	Geen asbest	-
3.1 Code: MM01	Mengmonster	-

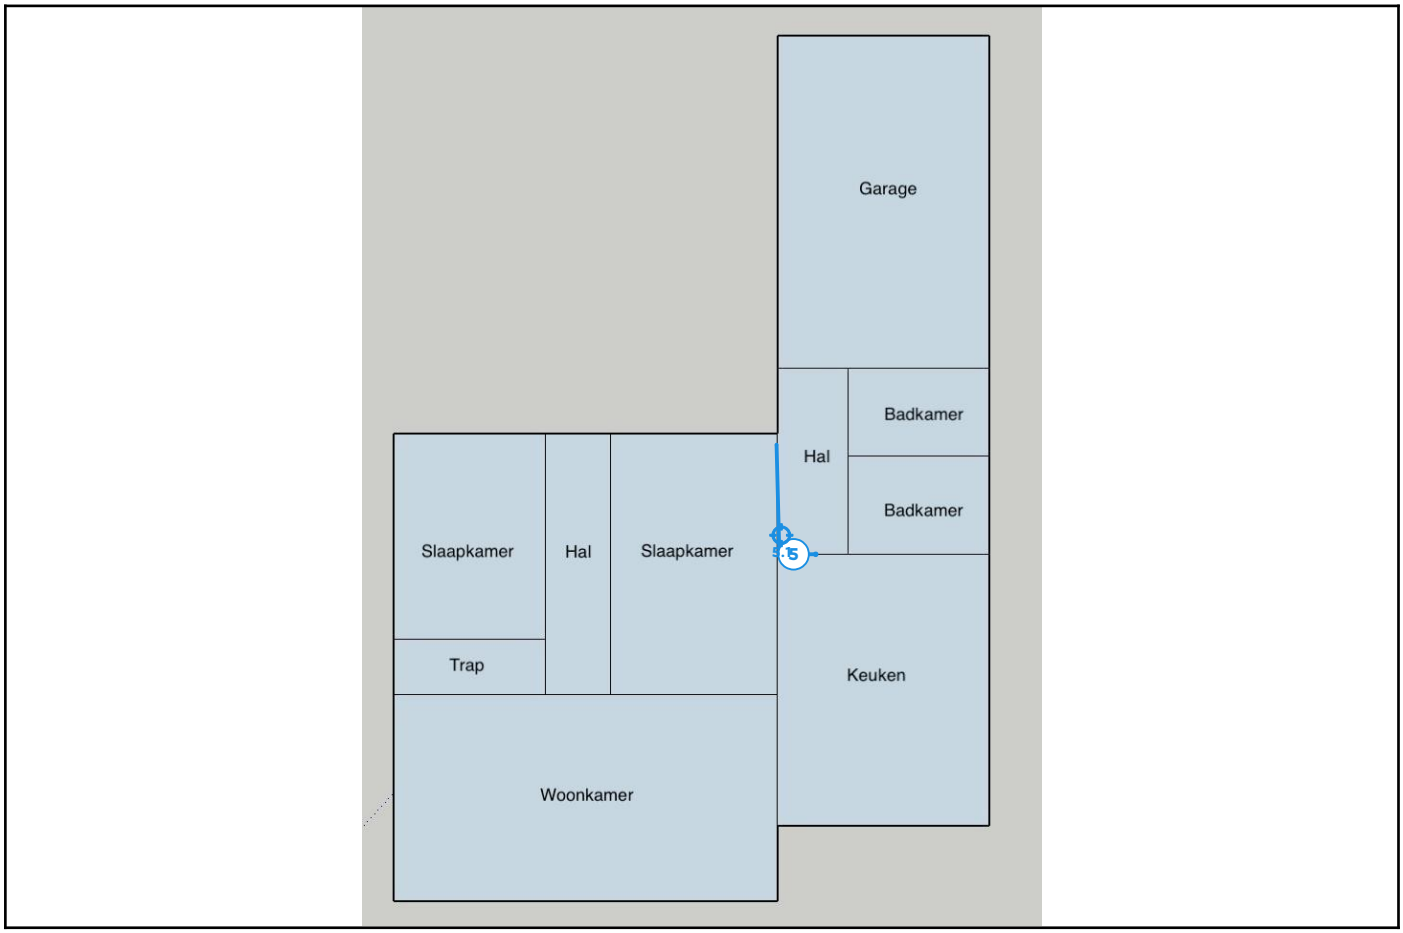
Plan 1.3: Gelijkvloers (vloeren en plafonds)

Beschrijving	Type	Actie
5. Vloerzeil als muurbedekking	Geen asbest	-
5.1 Code: MM03	Puntmonster	-

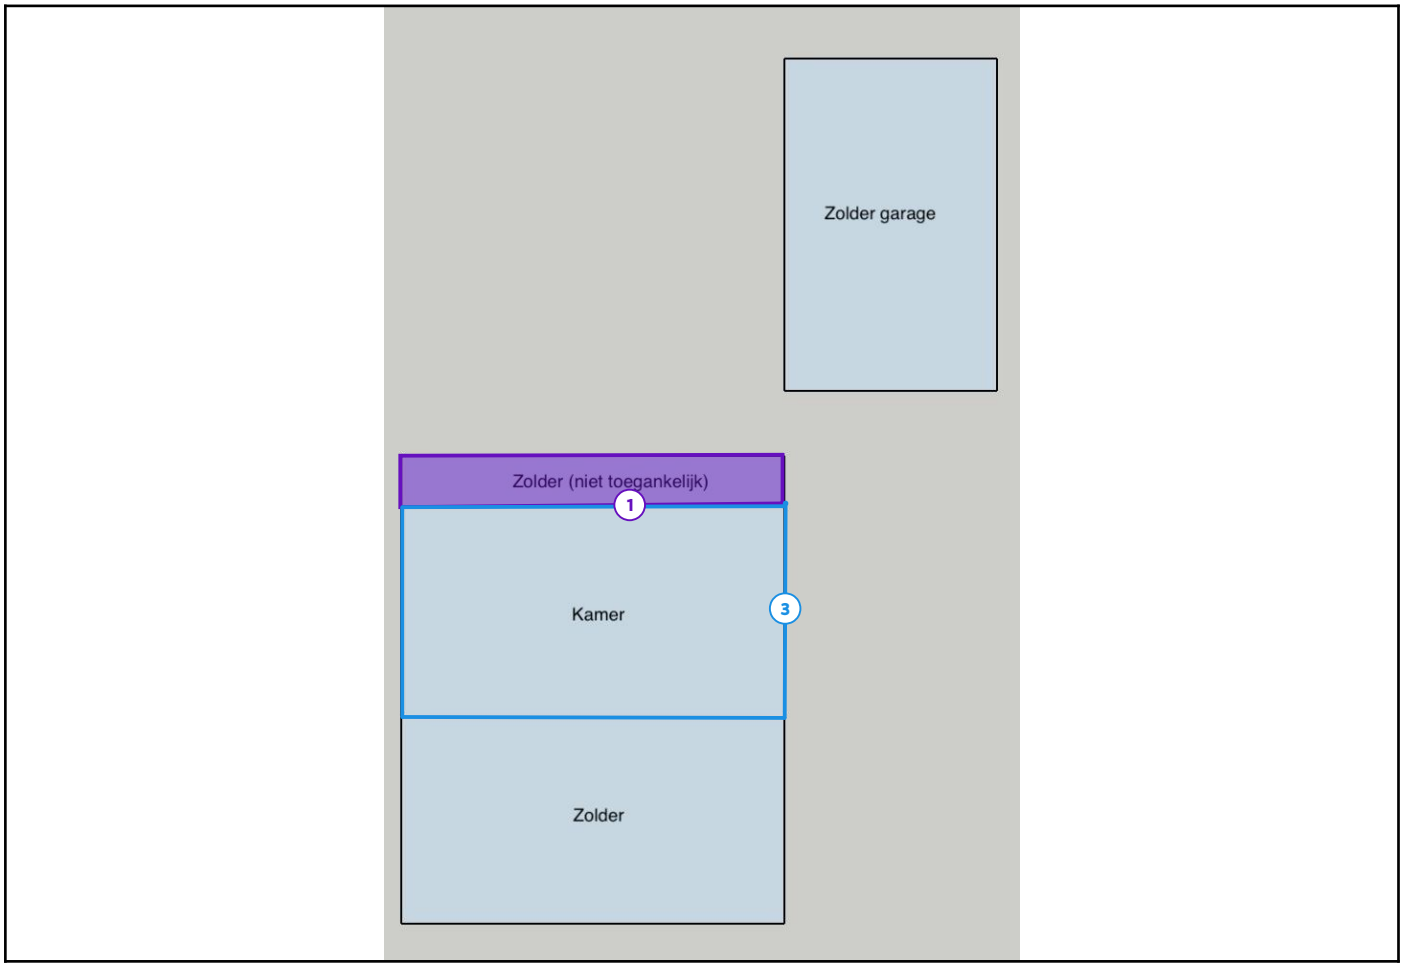
Plan 1.4: Verdieping

Beschrijving	Type	Actie
1. Zolder	Beperking	-
3. Pleisterwerk muren	Geen asbest	-

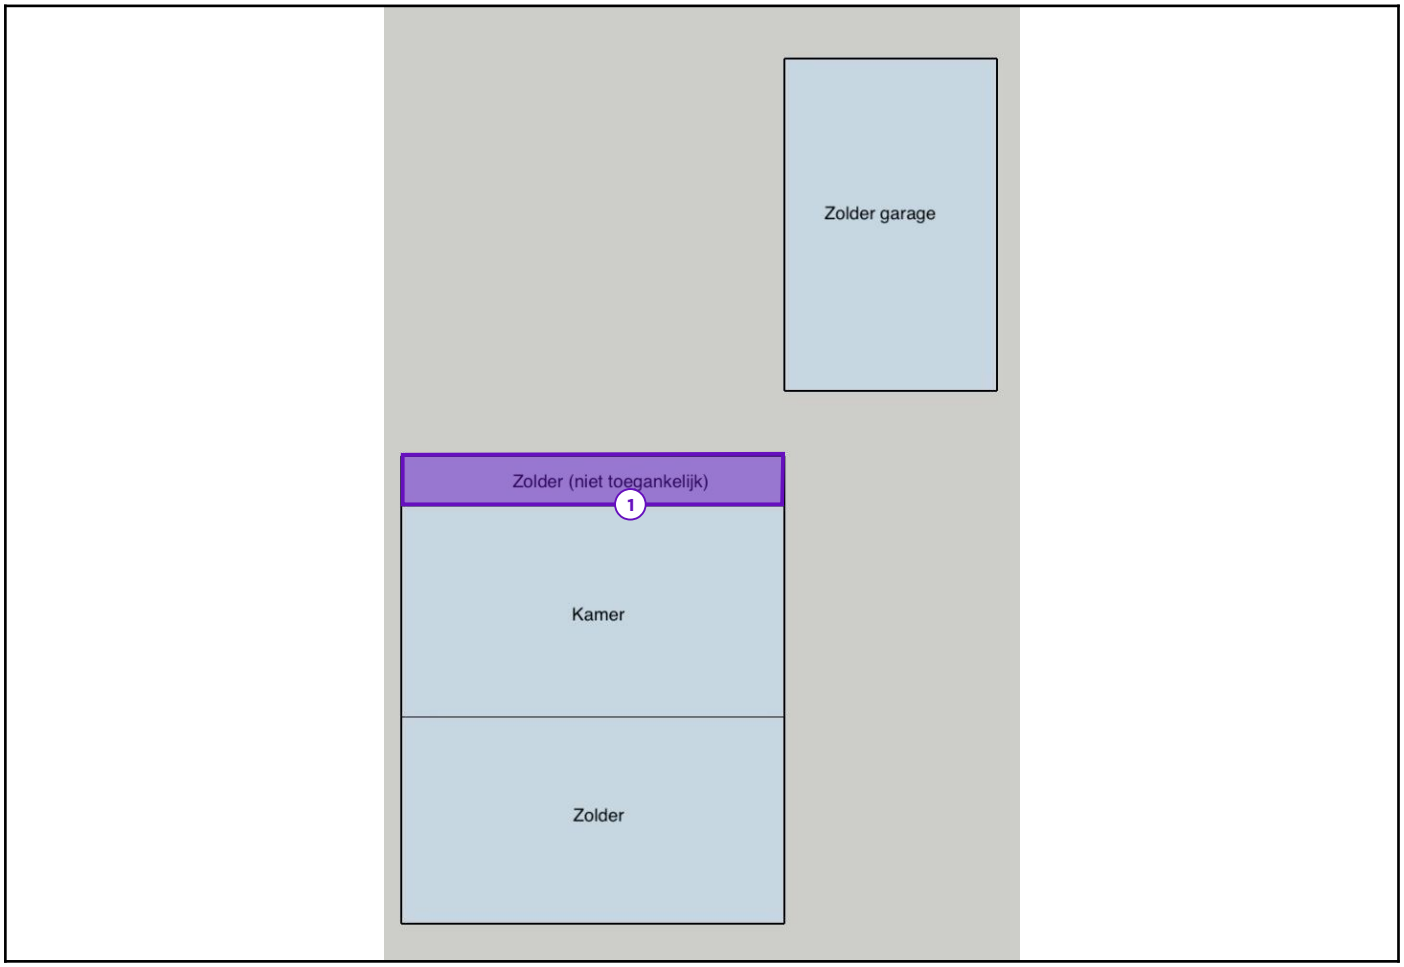
Plan 1.5: Verdieping (vloeren en plafonds)

Beschrijving	Type	Actie
1. Zolder	Beperking	-

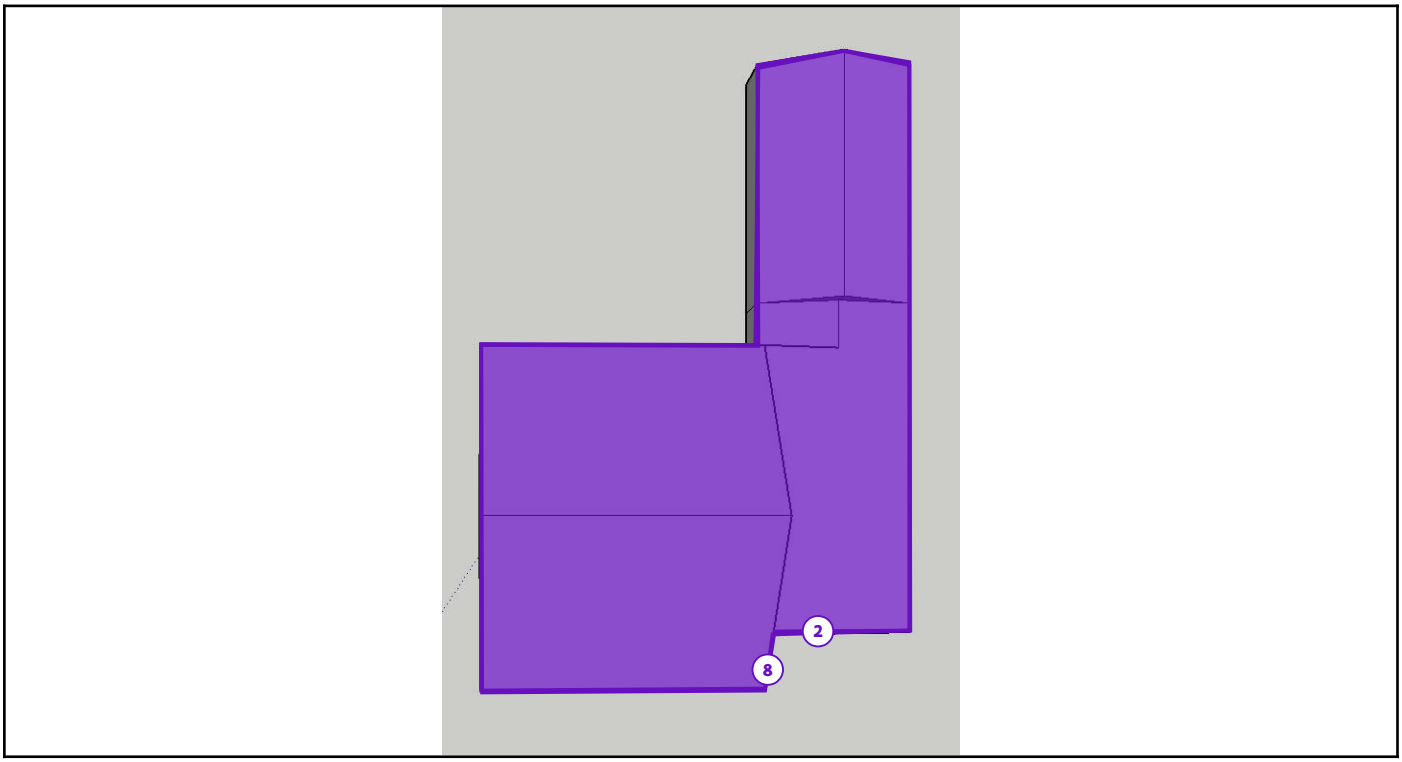
Plan 1.6: Dakplan

Beschrijving	Type	Actie
2. Onderdak niet waarneembaar	Beperking	-
8. Dakbedekking	Overige ruimte of materiaal	-

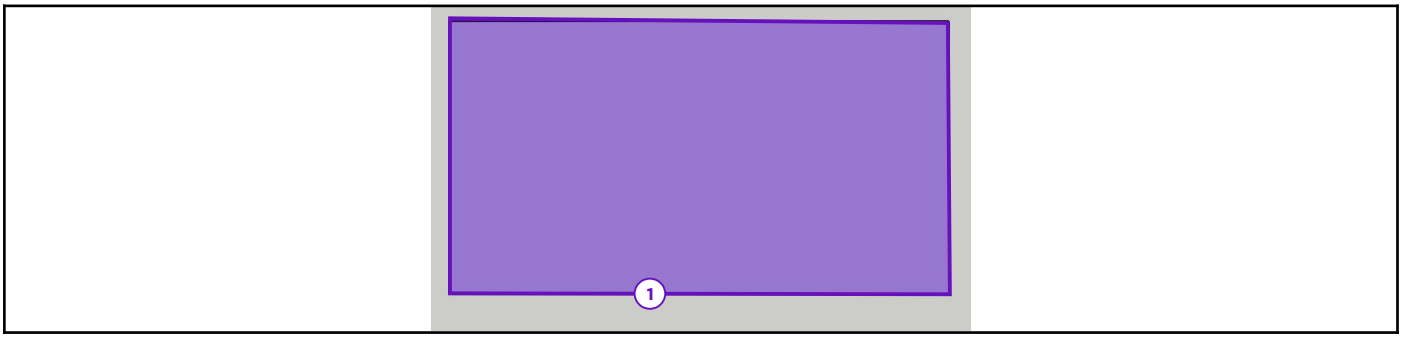
Plan 1.7: Zolder

Beschrijving	Type	Actie
1. Zolder	Beperking	-

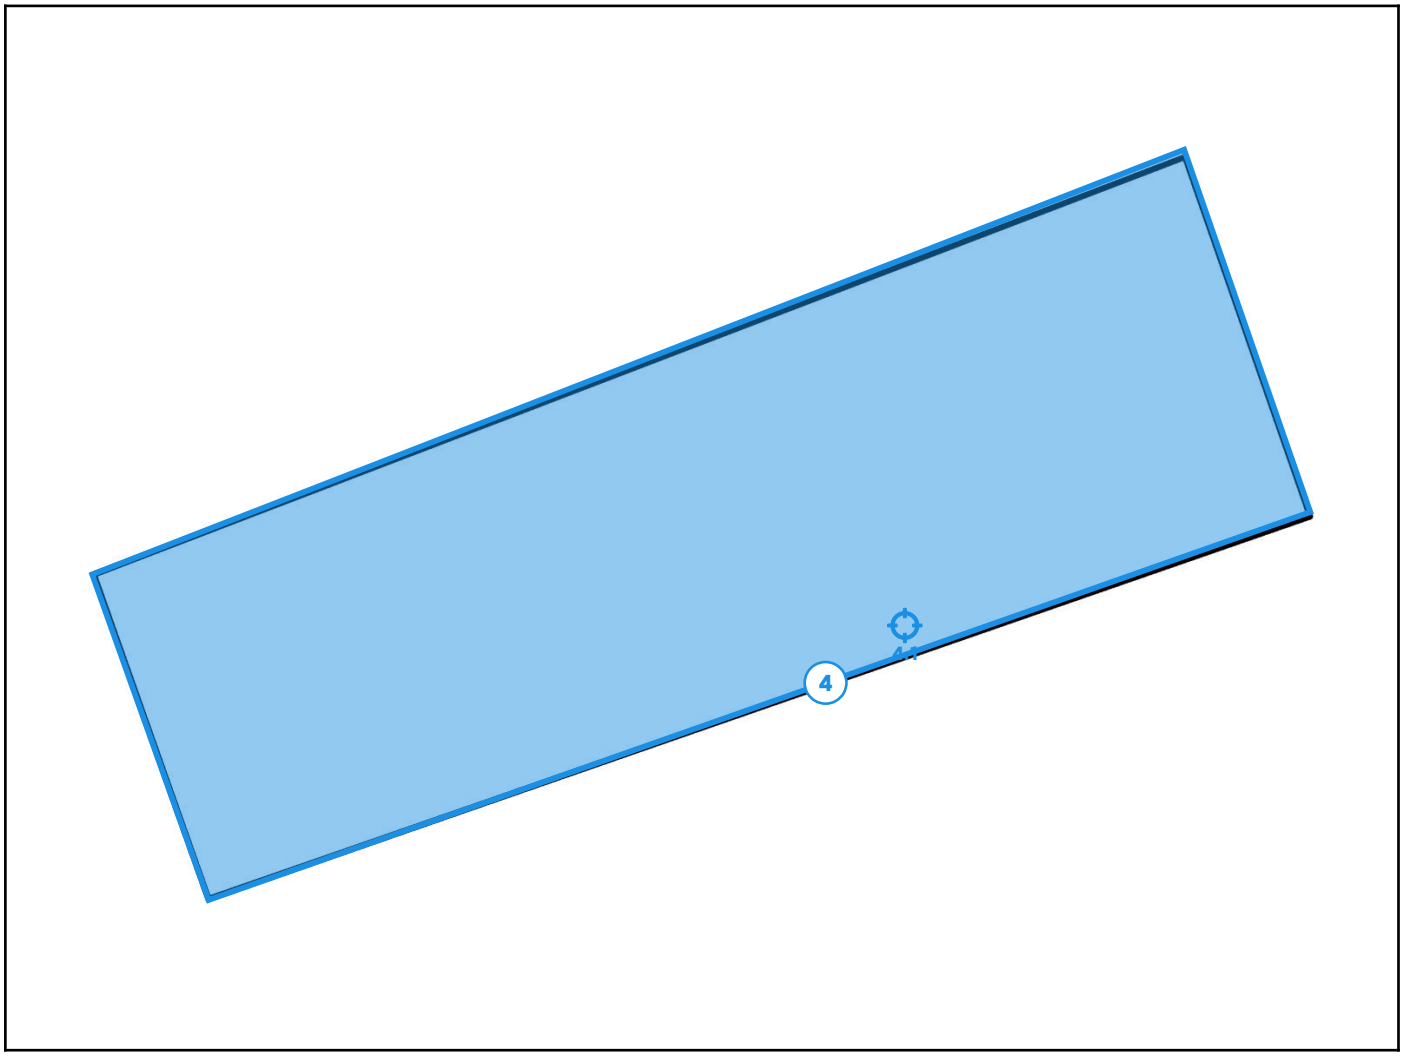
Plan 2.1: Tuinhuis plan

Beschrijving	Type	Actie
4. Roofing	Geen asbest	-
4.1 Code: MM02	Puntmonster	-

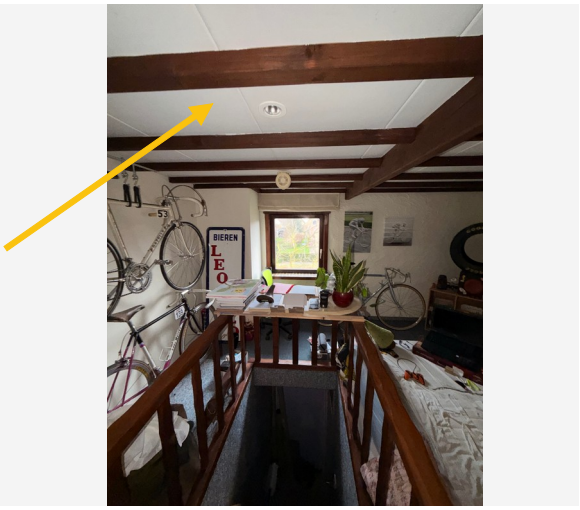
Fiche 1: Zolder

Tijdelijke beperking

Reden: Het te onderzoeken materiaal situeert zich hoger dan 3,50 m te rekenen vanaf een veilige ondergrond

Uitleg van de asbestdeskundige: De zolder is niet toegankelijk (geen luik of deur aanwezig). De zolder kon dus niet onderzocht worden om asbestverdachte materialen op te sporen/ in kaart te brengen en om die reden wordt deze beperkingsfiche opgesteld.

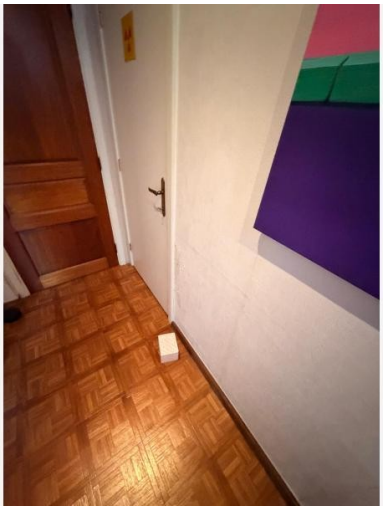
Fiche 3: Pleisterwerk muren

Geen asbest

#	Type	Referentie	Resultaat
3.1	Mengmonster	MM01	Geen asbest
