Asbestinventarisattest

Cumontstraat 4, 9300 Aalst

Attestnummer : **20261029-000421.000**
Uitgegeven op : **29.10.2026**
Geldig tot : **Onbeperkt** (tenzij de toestand wijzigt)

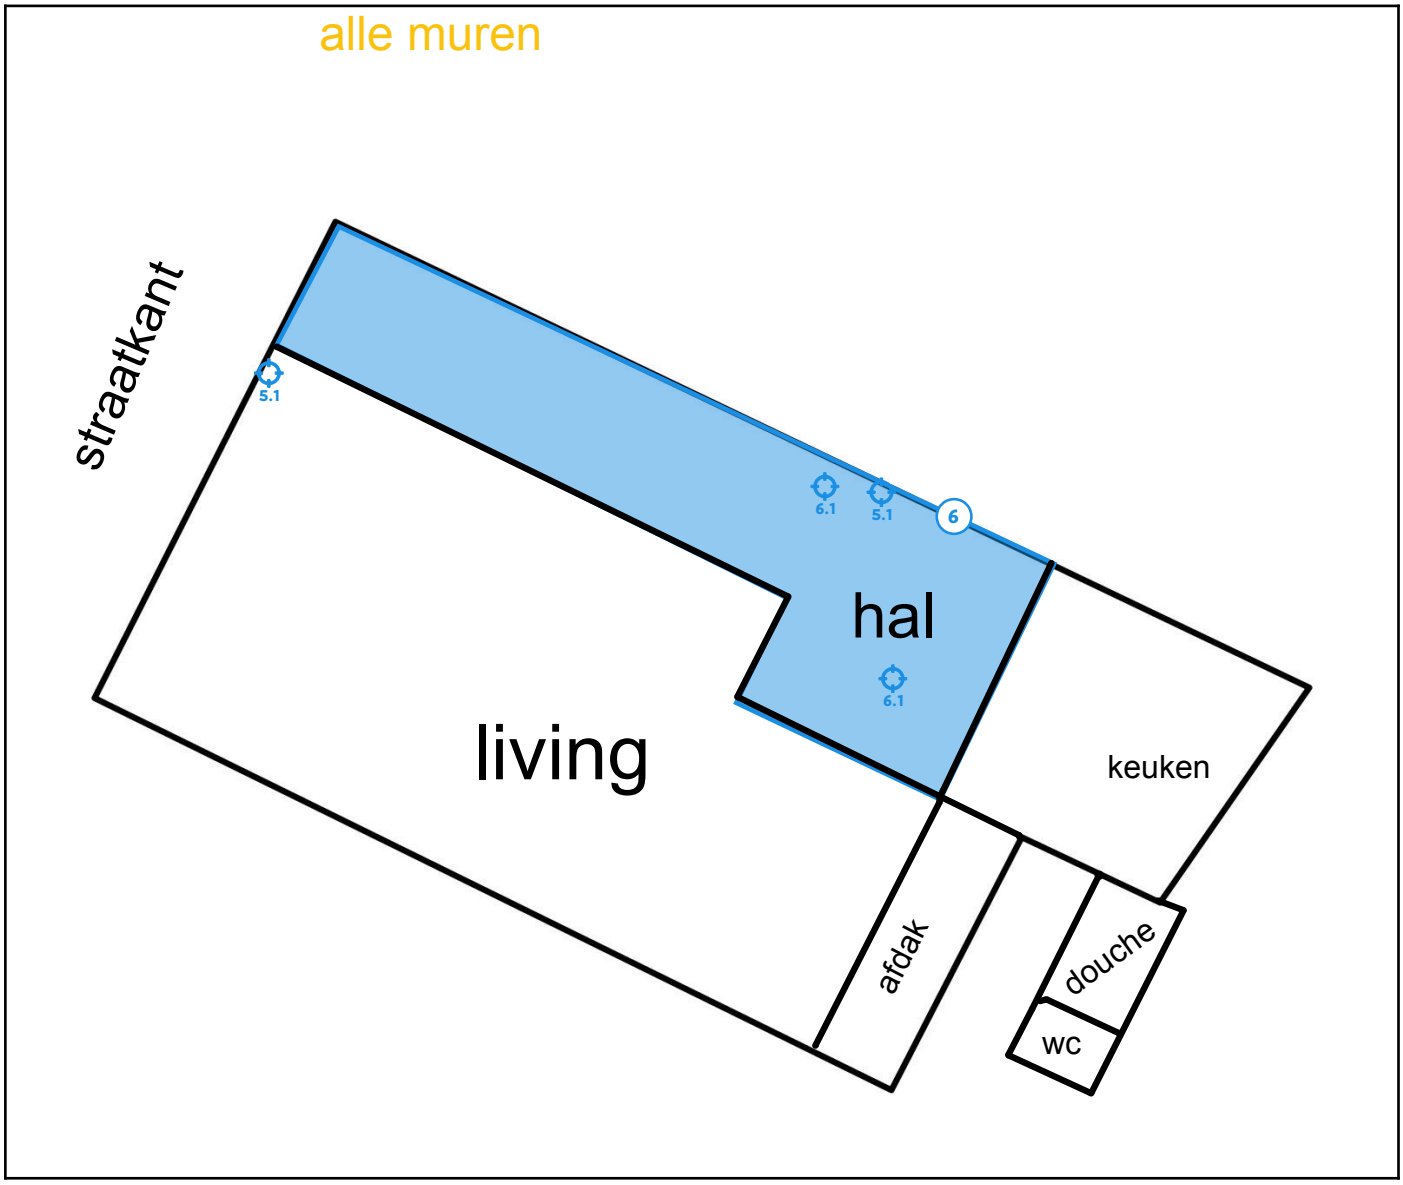
Plan 1.1: Gelijkvloers

Beschrijving	Type	Actie
5. Pleisterwerk muren - oude toestand	Geen asbest	-
5.1 Code: 0.1	Mengmonster	-
6. Pleisterwerk plafond - oude toestand	Geen asbest	-
6.1 Code: 0.2	Mengmonster	-

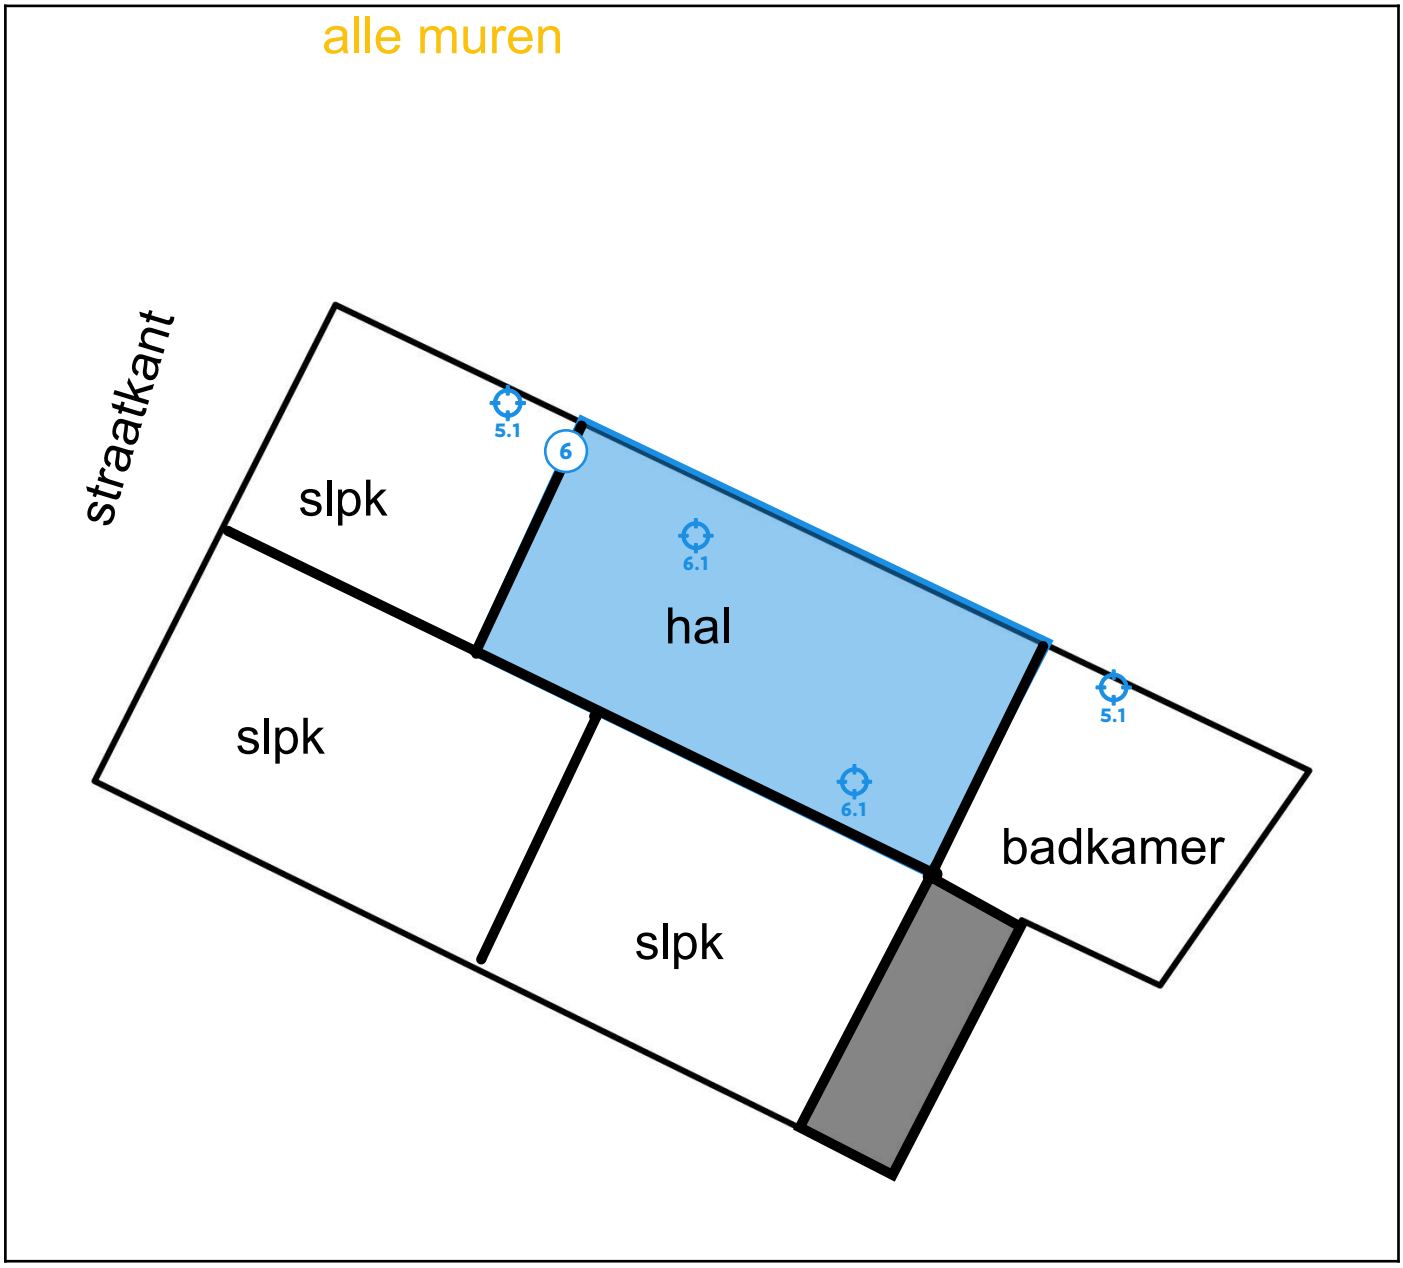
Plan 1.2: 1e verdiep

Beschrijving	Type	Actie
5. Pleisterwerk muren - oude toestand	Geen asbest	-
5.1 Code: 0.1	Mengmonster	-
6. Pleisterwerk plafond - oude toestand	Geen asbest	-
6.1 Code: 0.2	Mengmonster	-

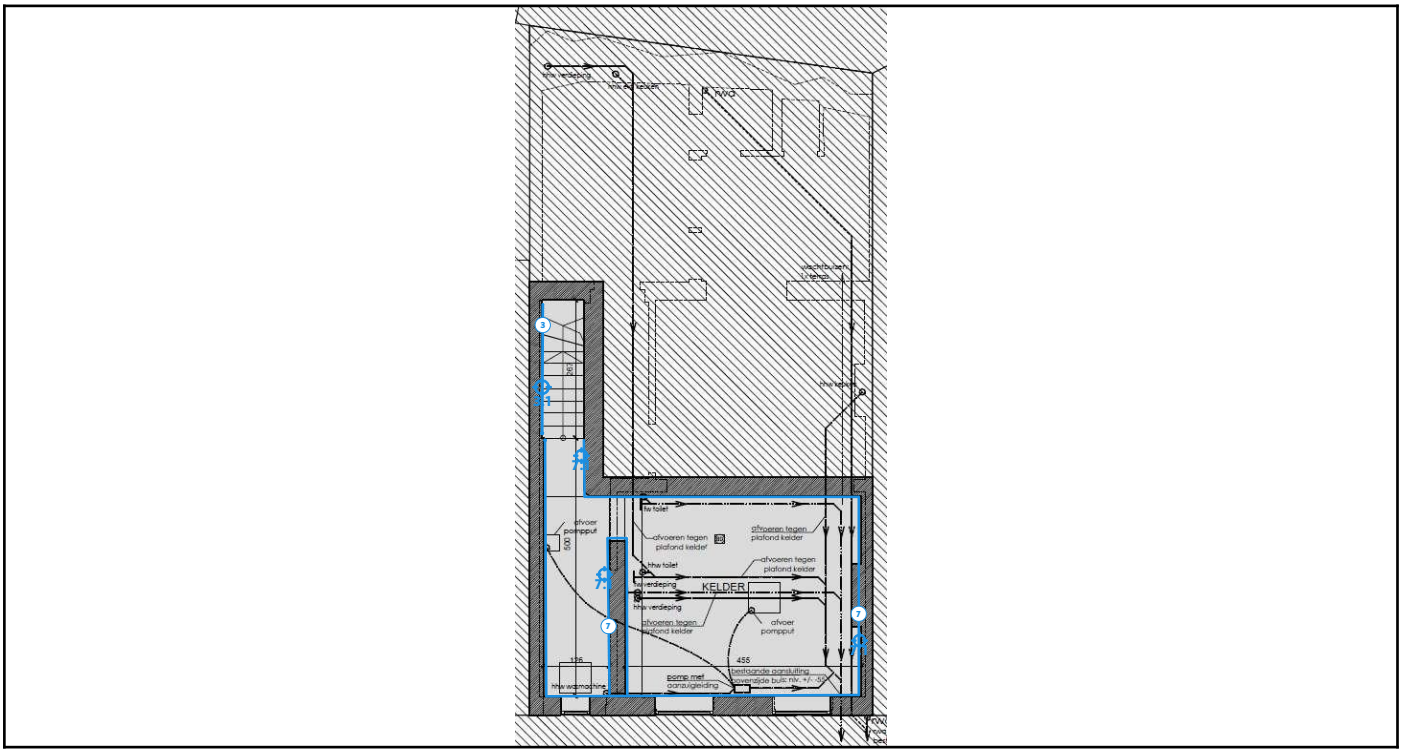
Plan 2.1: Kelder

Beschrijving	Type	Actie
3. Pleisterwerk muren - na verbouwingswerken	Geen asbest	-
3.1 Code: M1	Mengmonster	-
7. Cementage - binnenwanden kelder	Geen asbest	-
7.1 Code: CEM1	Mengmonster	-

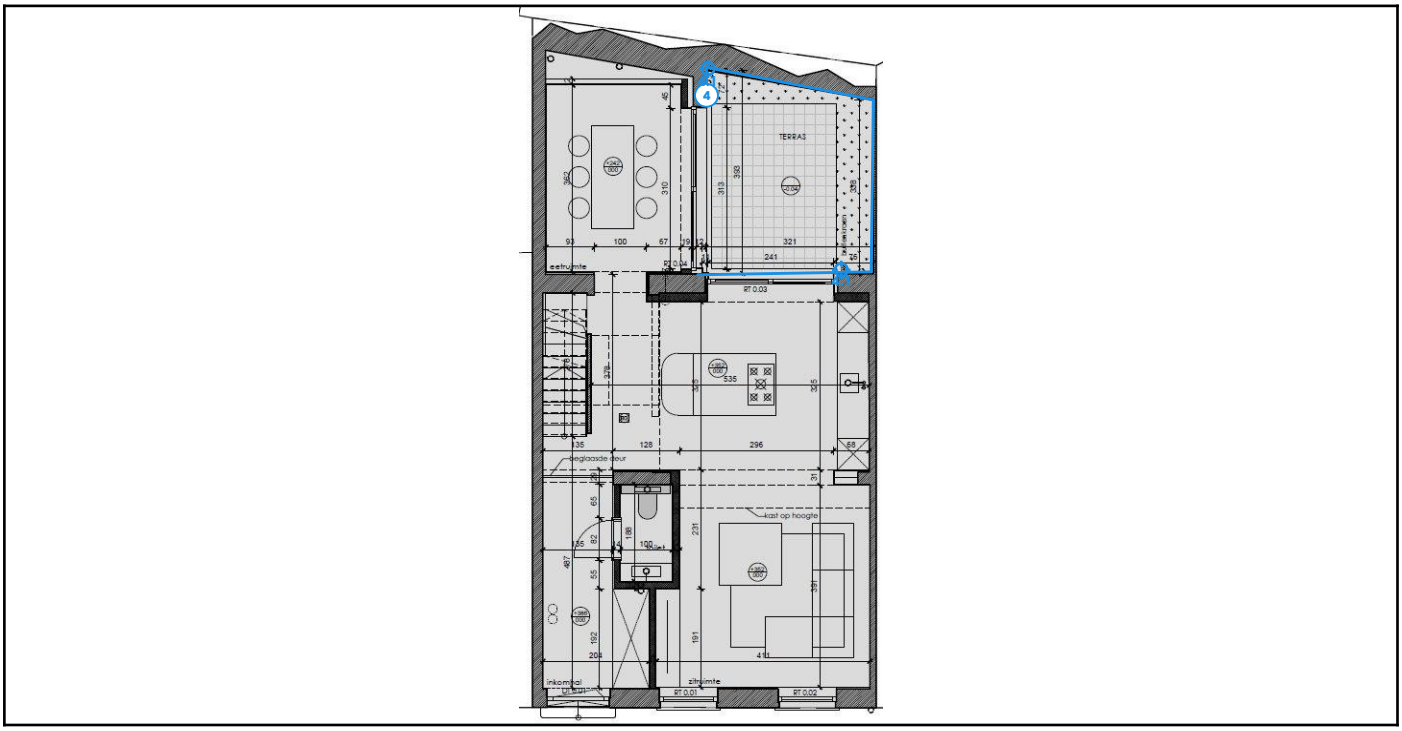
Plan 2.2: Gelijkvloers

Beschrijving	Type	Actie
4. Crepi - achtergevel	Geen asbest	-
4.1 Code: CREPI1	Mengmonster	-

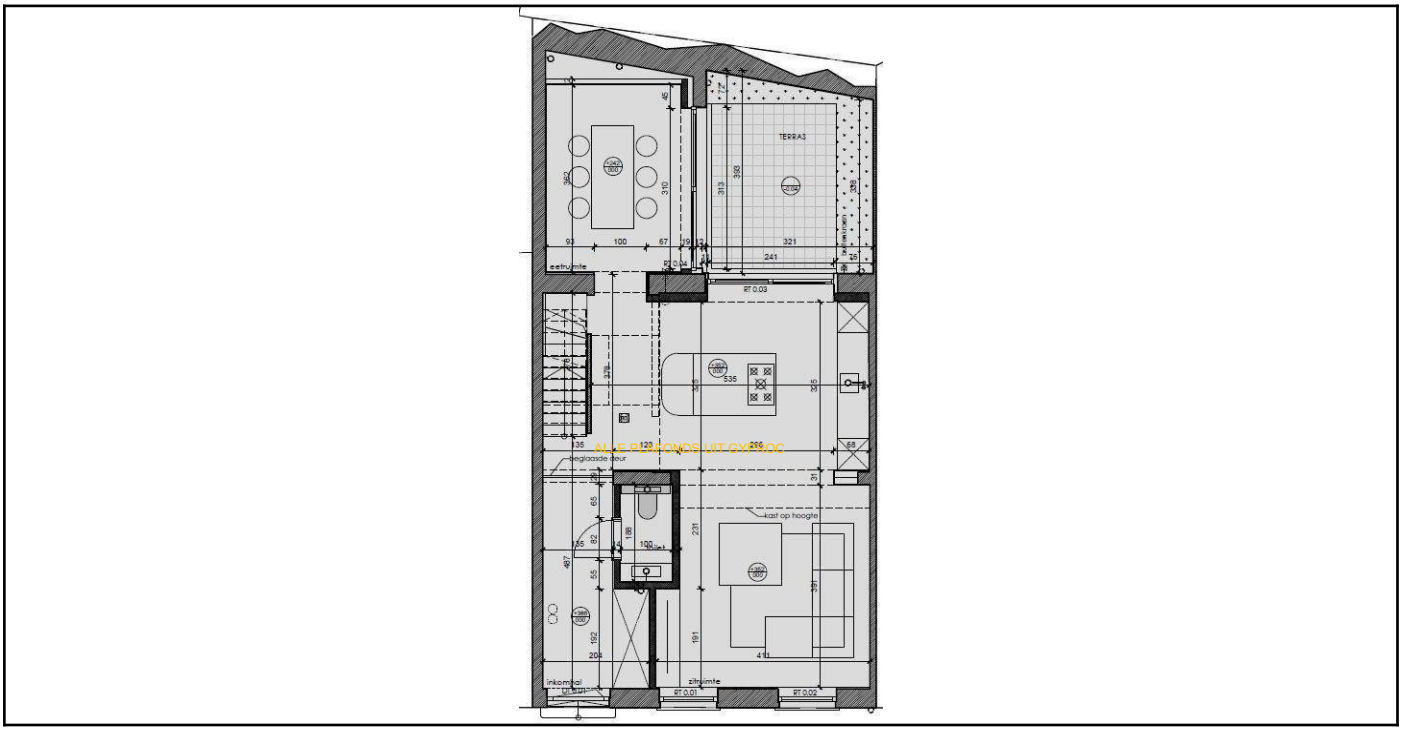
Plan 2.4: Gelijkvloers - plafond

Beschrijving	Type	Actie
2. Plafonds uit niet asbestverdacht materiaal	Advies	-

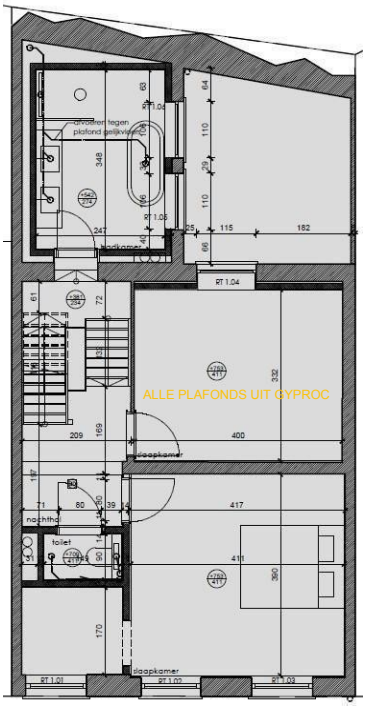
Plan 2.7: Eerste verdieping - plafond

Beschrijving	Type	Actie
2. Plafonds uit niet asbestverdacht materiaal	Advies	-

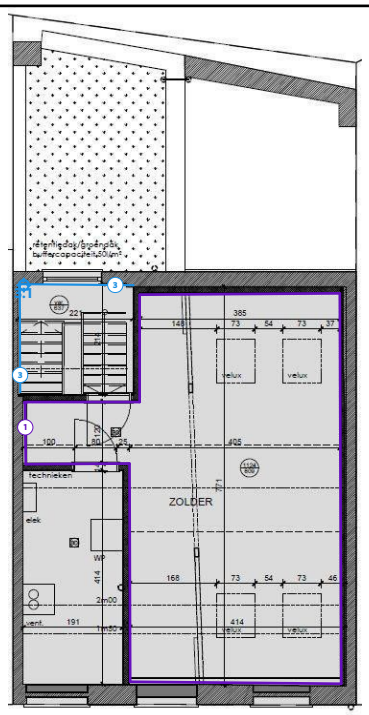
Plan 2.9: Zolderverdieping - wanden

Beschrijving	Type	Actie
1. Wanden uit niet asbestverdacht materiaal	Advies	-
3. Pleisterwerk muren - na verbouwingswerken	Geen asbest	-
3.1 Code: M1	Mengmonster	-

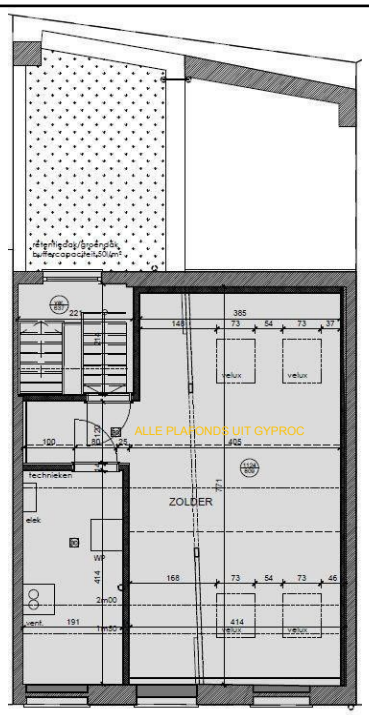
Plan 2.10: Zolderverdieping - plafond

Beschrijving	Type	Actie
2. Plafonds uit niet asbestverdacht materiaal	Advies	-

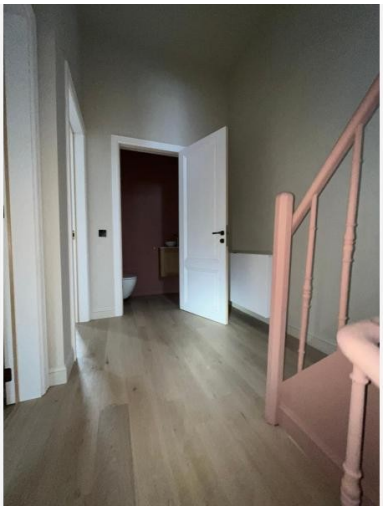
Fiche 3: Pleisterwerk muren - na verbouwingswerken

Conclusie

Geen asbest

#	Type	Referentie	Resultaat
3.1	Mengmonster	M1	Geen asbest

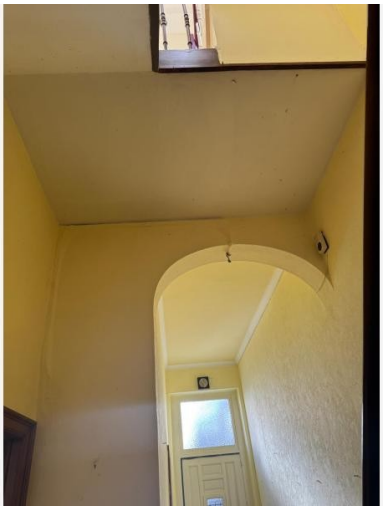
Fiche 6: Pleisterwerk plafond - oude toestand

Conclusie

Geen asbest

#	Type	Referentie	Resultaat
6.1	Mengmonster	0.2	Geen asbest
