Asbestinventarisattest

Prosper Van Raemdonckstraat 107, 9120 Beveren-Kruibeke-Zwijndrecht

Attestnummer : **20260712-000110.000**
Uitgegeven op : **12.07.2026**
Geldig tot : **12.07.2031**

Niet-asbestveilig

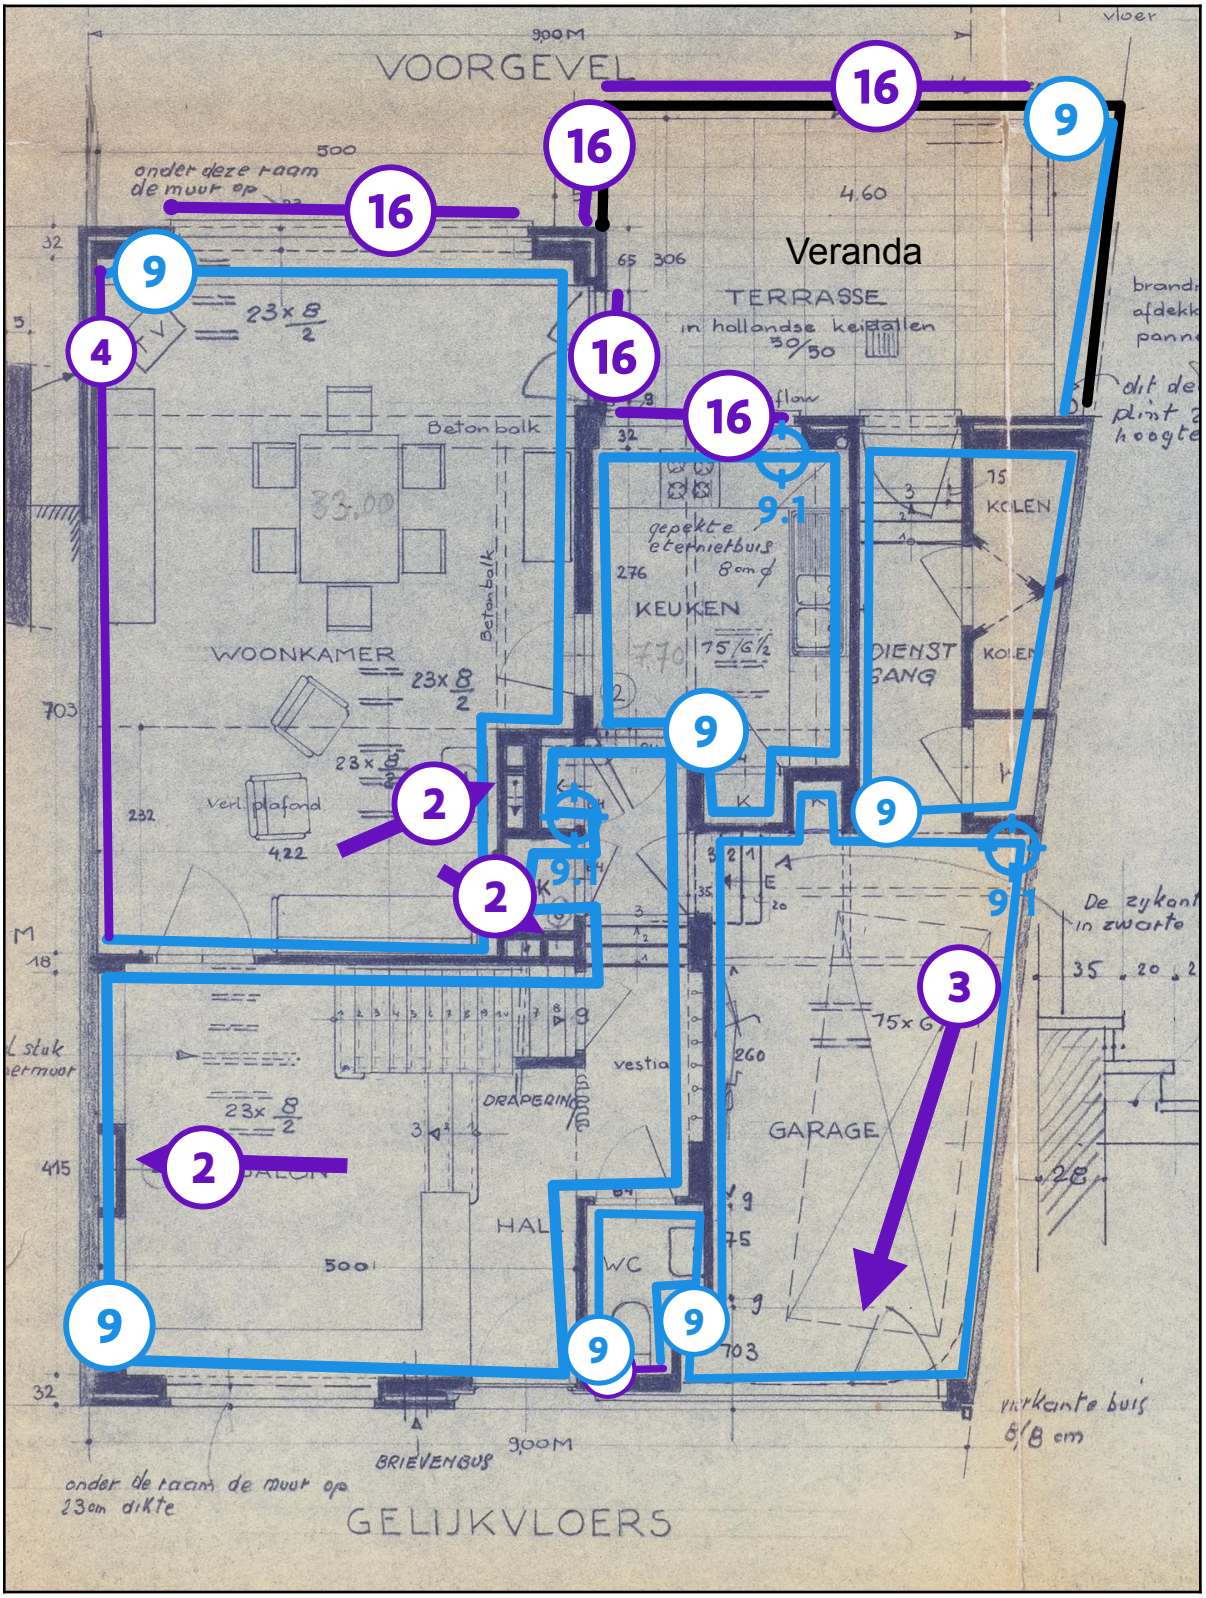
Plan 1.2: Plan gelijkvloers

1. Coating onder spoelbak	Asbestmateriaal	Dringend verwijderen
1.1 Code: C0.1	Puntmonster	-
5. Kachelkoord (niet asbestverdacht)	Advies	-
6. Lijmlaag achter faiencetegels	Advies	-
8. asbest(verdachte) materialen in lastenboek/plannen	Advies	-
10. Kit ramen	Geen asbest	-
10.1 Code: 0.3	Puntmonster	-
11. Bakeliet schakelaarmateriaal	Geen asbest	-

- Eenvoudige handelingen: mag via doe-het-zelf of door werknemer(s) met opleidingsattest eenvoudige handelingen
  Indien u de wasbak in zijn geheel laat weghalen. Als dit materiaal verwijderd kan worden zonder het te breken, te beschadigen… , dan mag met dit met eenvoudige handelingen. Vermijd stofvorming en stofverspreiding op elk moment van de werken. Bevochtig of fixeer het materiaal. Het gebruik van sneldraaiende werktuigen (boormachine, slijpschijf, hogedrukreiniger…) is verboden. Zorg voor gepaste persoonlijke beschermingsmiddelen: minimaal FFP3-mondmasker (EN 149), wegwerpoverall met kap (minimaal Cat III, type 5/6),wegwerphandschoenen en overschoenen of afspoelbaar schoeisel Afval: particulieren kunnen dit verpakt aanbieden bij hun recyclagepark (raadpleeg de voorwaarden van uw recyclagepark). Bij verwijdering door een aannemer of erkend asbestverwijderaar staat die normaal zelf in voor de correcte afvoer van het afval. Bewaar bewijsdocumenten van de asbestverwijdering (facturen, werkplannen, foto's, afgiftebewijzen afval, vrijgavemetingen…) met het oog op een aanpassing van het

- Hermetische zone (erkend asbestverwijderaar)
  Indien u enkel de coating wenst te laten weghalen. Dit betreft een hechtgebonden asbestmateriaal dat bij de verwijdering hoogstwaarschijnlijk gebroken of gescheurd zal worden. Het verwijderen van deze toepassing kan een grote vezelvrijgave tot gevolg hebben. Deze toepassing kan enkel verwijderd worden in een hermetische zone door een erkend asbestverwijderaar. De lijst van erkende asbestverwijderaars is te vinden op: www.werk.belgie.be, Bewaar bewijsdocumenten van de asbestverwijdering (facturen, werkplannen, foto's, afgiftebewijzen afval, vrijgavemetingen...) met het oog op een correcte actualisatie van het asbestattest.

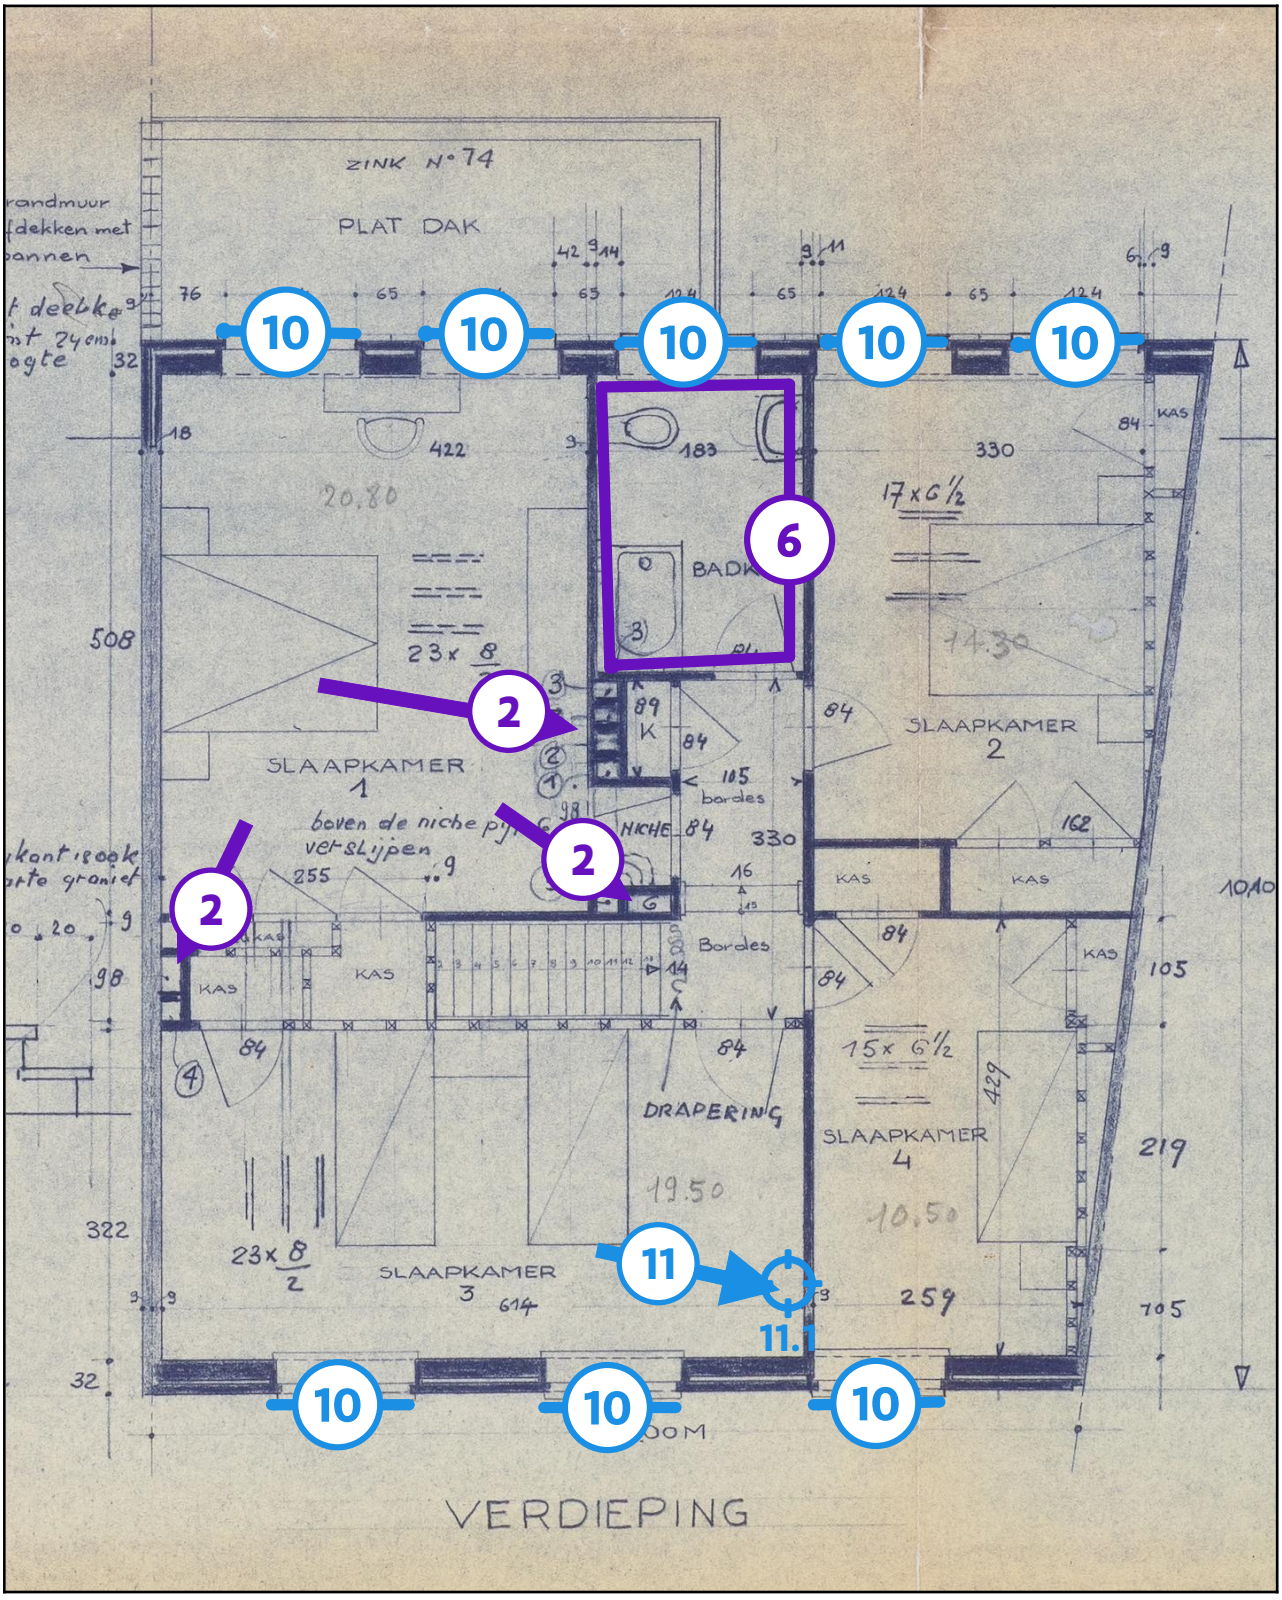
Plan 1.6: Plan 1e verdieping

2. Niet toegankelijke schouwen	Beperking	-
6. Lijmlaag achter faiencetegels	Advies	-
10. Kit ramen	Geen asbest	-
11. Bakeliet schakelaarmateriaal	Geen asbest	-
11.1 Code: B0.1	Puntmonster	-

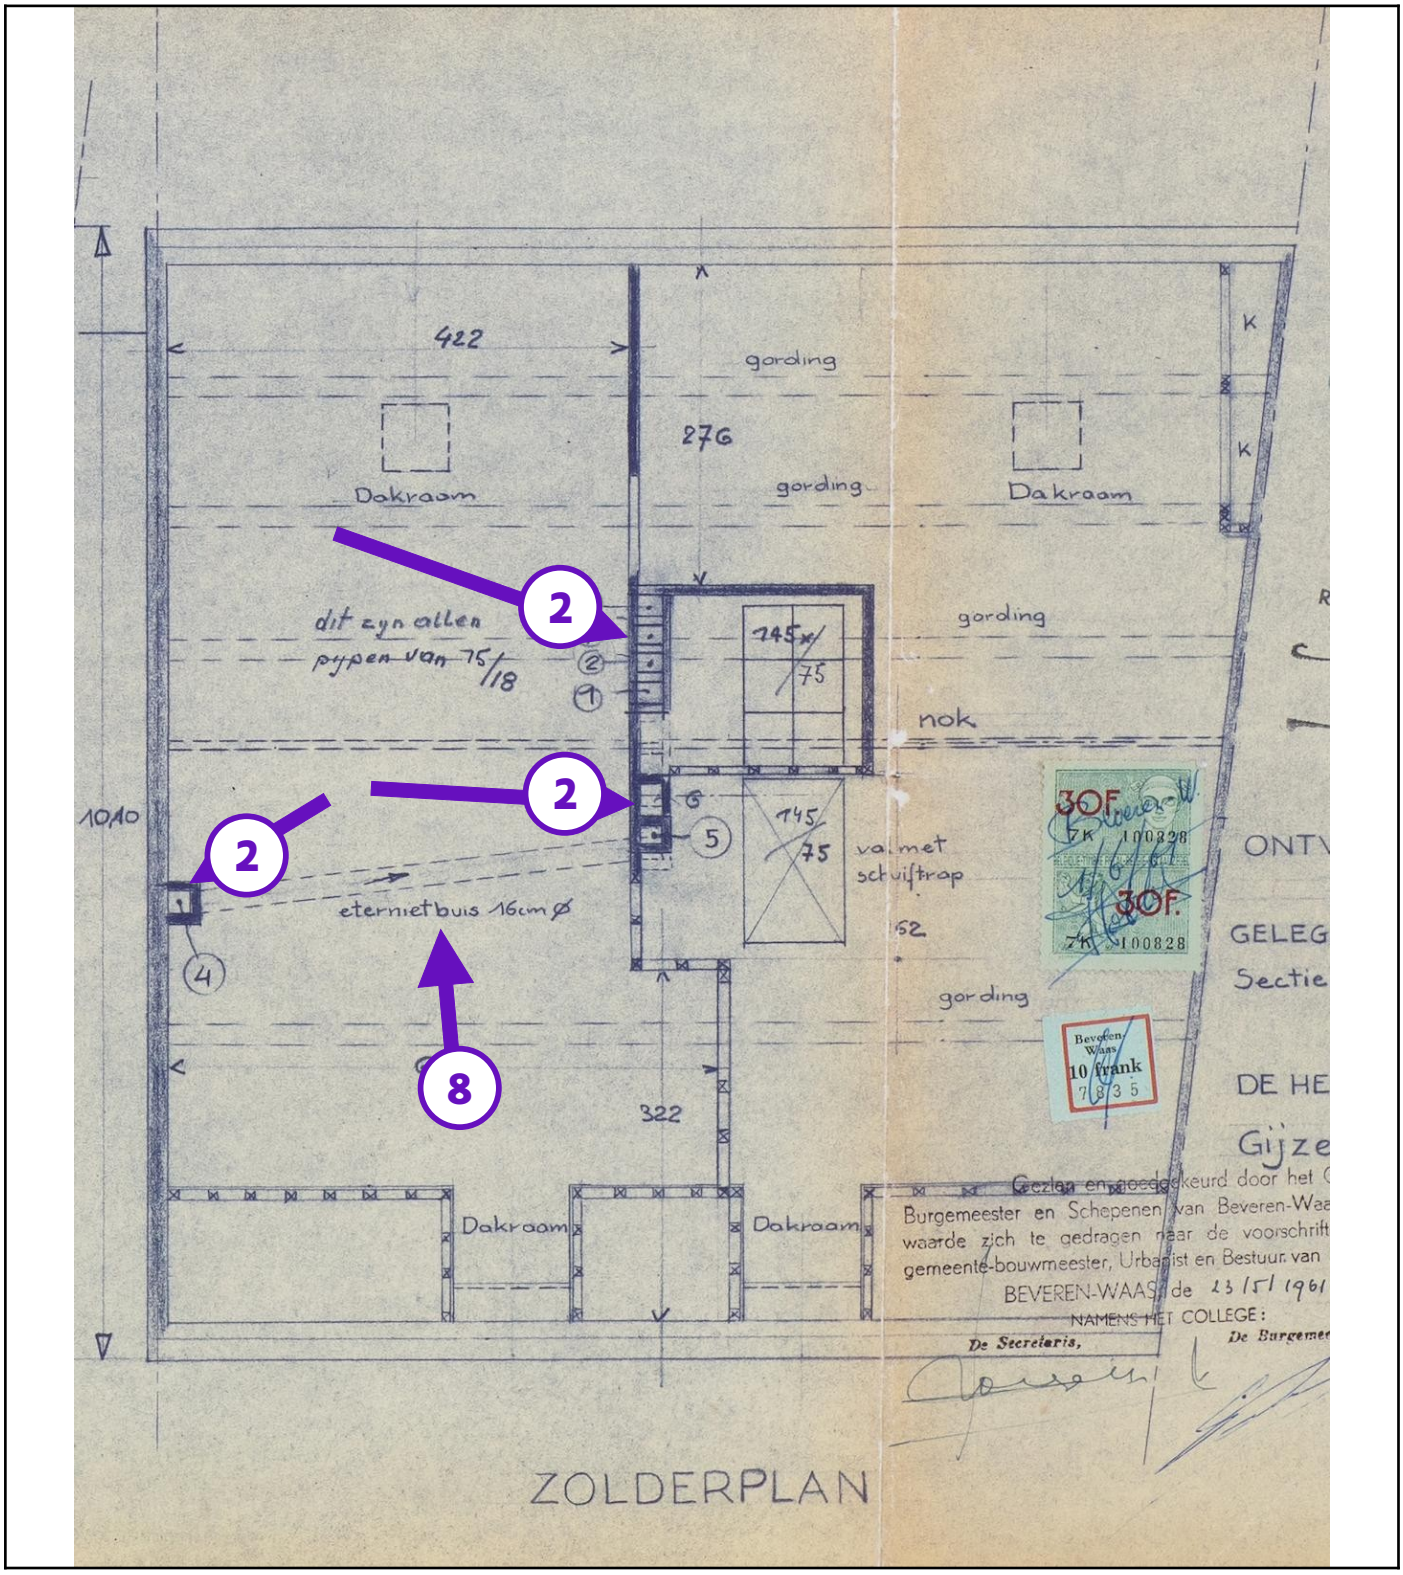
Plan 1.8: Plan zolder

Beschrijving	Type	Actie
2. Niet toegankelijke schouwen	Beperking	-

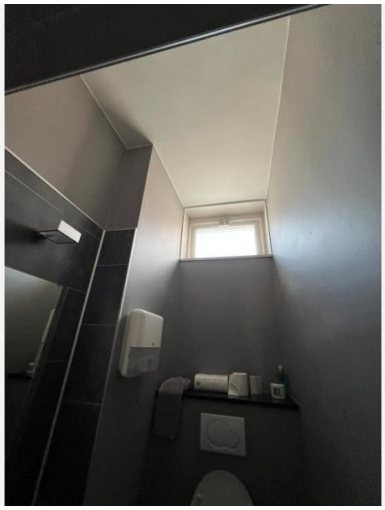
Fiche 4: Valse wanden

Er zijn valse wanden aanwezig uit hout/gipsplaat/pvc en dus niet asbestverdacht. Het is echter mogelijk dat hierachter wel nog pleisterwerk of een andere asbestverdachte toepassing aanwezig is, dit kon niet getest worden in een niet-destructief onderzoek. Er zijn valse wanden aanwezig uit hout/pvc/gipsplaat en worden als niet asbest verdacht beschouwd, info: (indien de gipsplaten geplaatst zijn in de jaren 70 kan de vulpasta tussen de platen asbest bevatten, dit is zeer moeilijk te detecteren indien deze overschilderd of behangen zijn.) Bij werken dient men de voegnaden op te sporen en hiervan een staal te nemen (!!! enkel bij gipsplaten van de jaren 70 !!!!) De deskundige kan ook geen uitspraak doen over achterliggend asbest verdacht materiaal die zich mogelijk achter deze wanden bevinden, dit kon niet getest worden in een niet destructief onderzoek

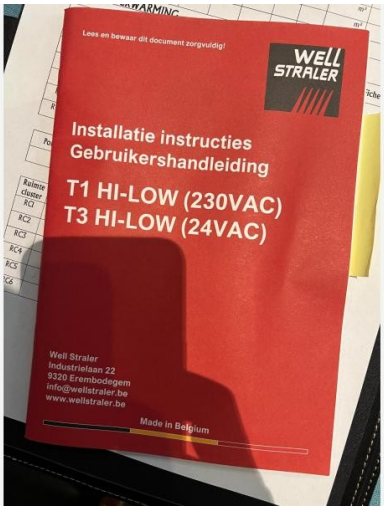
Fiche 5: Kachelkoord (niet asbestverdacht)

Niet-asbestverdachte koord in de kachel. De kachel dateert van 2005.

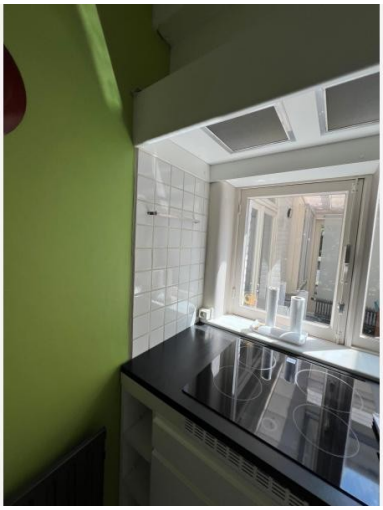
Fiche 6: Lijmlaag achter faiencetegels

De faiencelijm kon niet getest worden zonder de tegels zelf te beschadigen. Bijkomend destructief onderzoek is nodig.

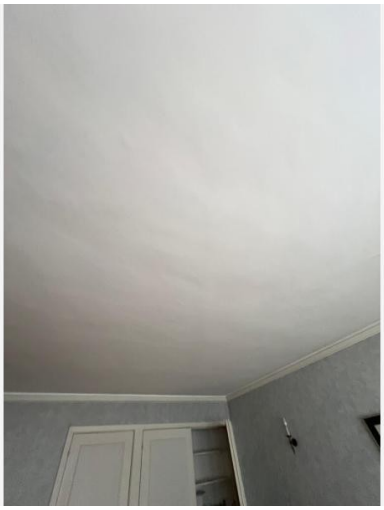
Fiche 7: Verlaagde plafonds

De plafonds zijn verlaagd met hout/gipsplaat/pvc en dus niet asbestverdacht. Het is echter mogelijk dat hierachter wel nog pleisterwerk of een andere asbestverdachte toepassing aanwezig is, dit kon niet getest worden in een niet-destructief onderzoek.

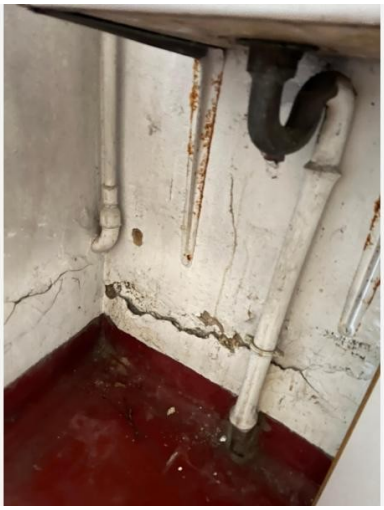
Fiche 9: Pleisterwerk muren

Geen asbest

#	Type	Referentie	Resultaat
9.1	Mengmonster	0.1	Geen asbest

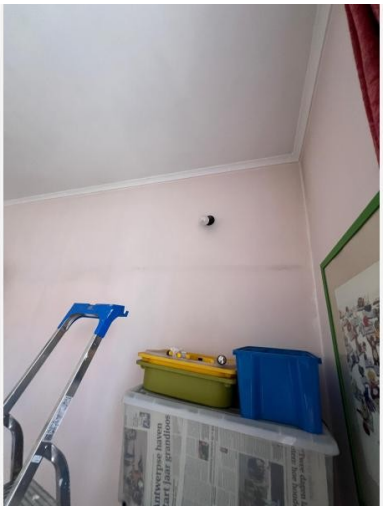
Fiche 11: Bakeliet schakelaarmateriaal

Geen asbest

#	Type	Referentie	Resultaat
11.1	Puntmonster	B0.1	Geen asbest

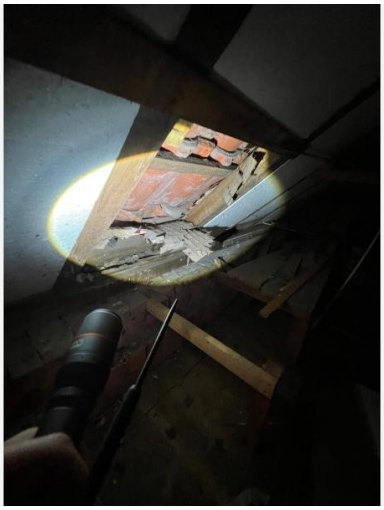
Fiche 12: Onderdak

Geen asbest

#	Type	Referentie	Resultaat
12.1	Puntmonster	D0.2	Geen asbest

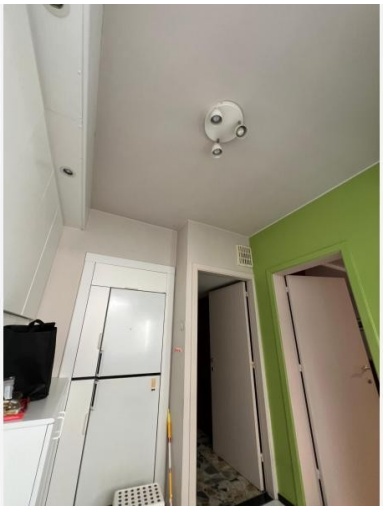
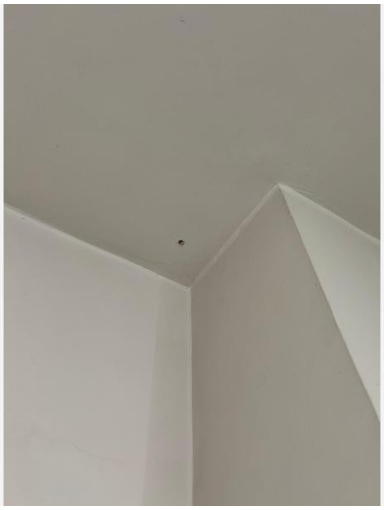
Fiche 14: Pleisterwerk plafond

Geen asbest

#	Type	Referentie	Resultaat
14.1	Mengmonster	0.2	Geen asbest

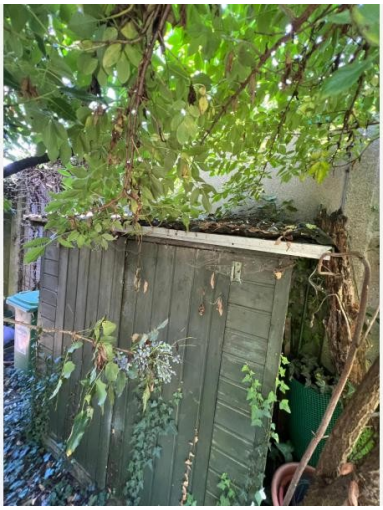
Fiche 15: Roofing plat dak tuinhuis

Geen asbest

#	Type	Referentie	Resultaat
15.1	Puntmonster	D0.1	Geen asbest

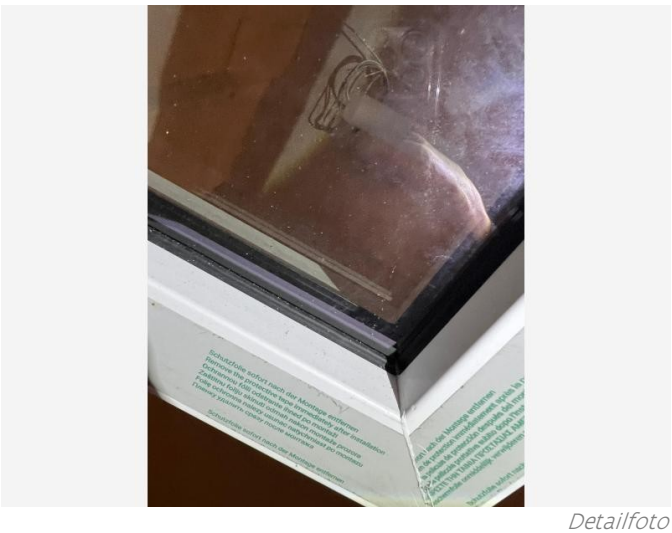
Beschrijving	Notitie	Terug te vinden op plannen
Fiche 16: Kit aan schrijnwerk	De kit aan de vensters is te recent om asbest verdacht te zijn. De kit is veerkrachtig en soepel, dit is een indicatie dat dit materiaal niet asbest verdacht is. De deskundige kan enkel een oordeel vormen over de zichtbare delen van de kit, achterliggende lagen of materialen kunnen nog voorkomen, let hierbij op bij verwijdering. Draag daarom steeds de nodige PBM's bij verwijderingswerken en laat stalen nemen bij twijfel indien men nog oude harde mastiek tegenkomt na verwijdering	Plan 1.1: Plan kelder Plan 1.2: Plan gelijkvloers
Fiche 17: Pannen, natuurleien,... dakbedekking	De dakbedekking van de schuine daken is niet-asbestverdacht. Het is echter mogelijk dat hierachter wel een andere asbestverdachte toepassing aanwezig is, dit kon niet getest worden in een niet-destructief onderzoek.	Plan 1.10: Dakenplan

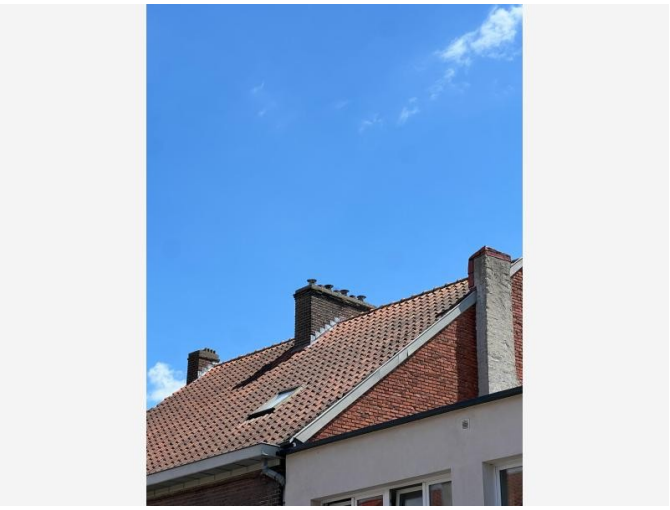
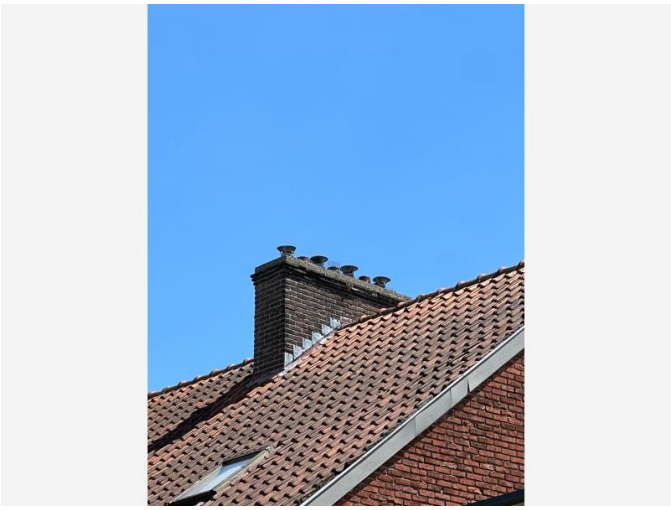
Beschrijving	Notitie	Terug te vinden op plannen
Fiche 18: Rookgaskanalen	De rookgaskanelen zijn van INOX of niet-asbestverdachte kunststof of een ander, niet-asbestverdacht materiaal.	Plan 1.11: Dakenplan kopie
Fiche 19: Geen (asbestverdachte-)leidingisolatie	Er is in het inspectiegebied geen (asbestverdachte-) leidingisolatie aangetroffen.	-
