Asbestinventarisattest

Oude Heerweg 115, 9160 Lokeren

Attestnummer : **20261115-000018.000**
Uitgegeven op : **15.11.2026**
Geldig tot : **15.11.2036**

Niet-asbestveilig

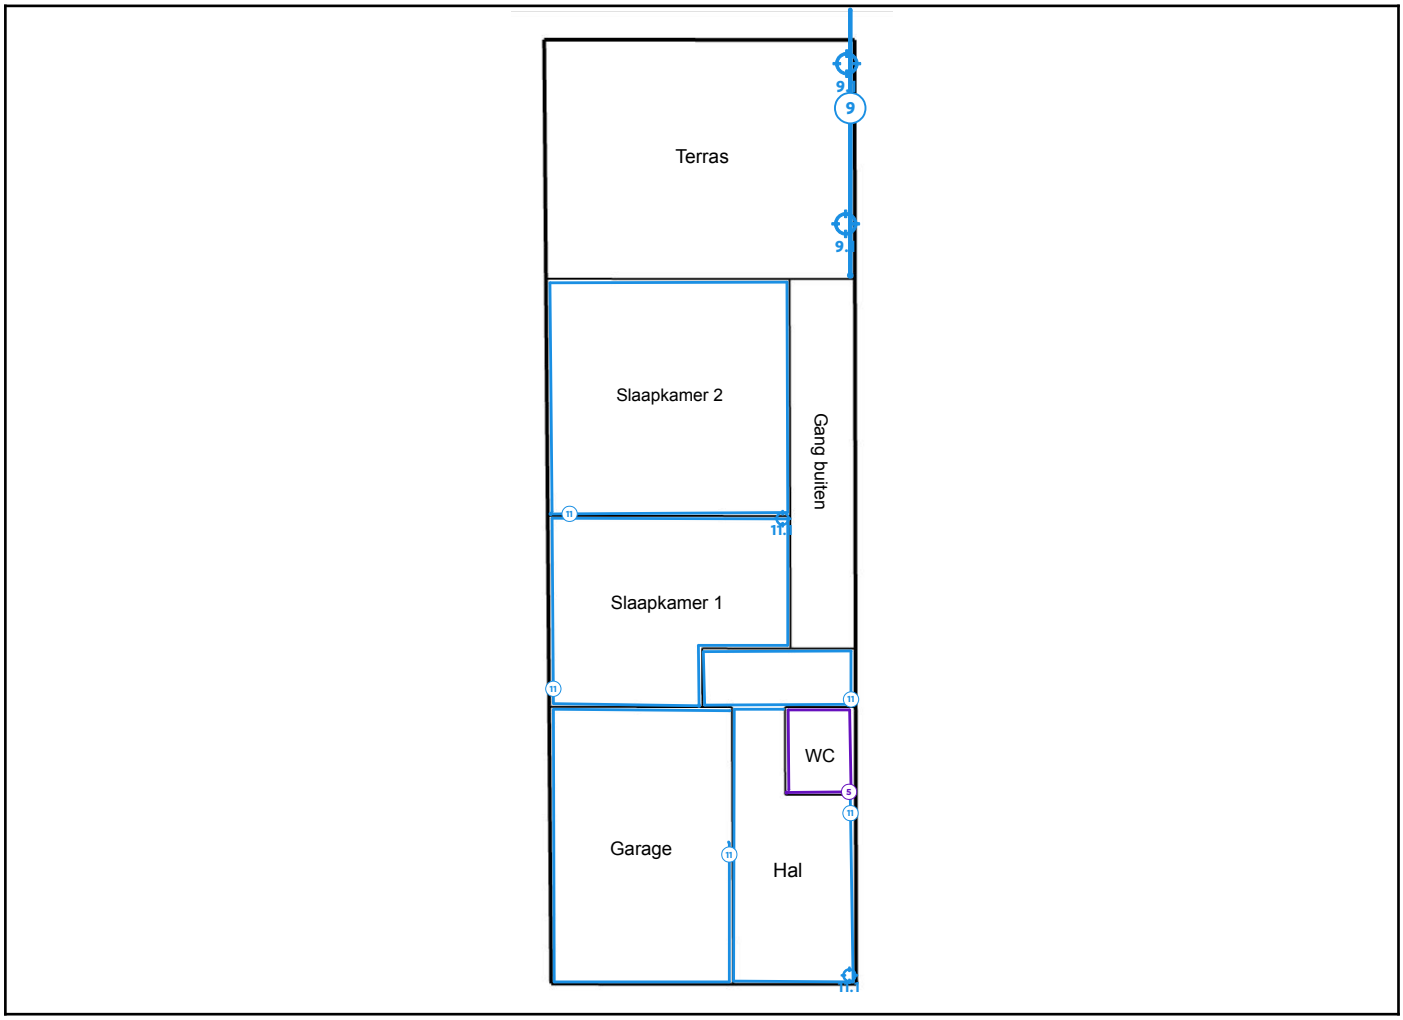
Plan 1.1: Plan gelijkvloers

Beschrijving	Type	Actie
5. Valse wanden	Advies	-
9. Cementering buitengevel	Geen asbest	-
9.1 Code: C0.2	Mengmonster	-
11. Pleisterwerk muren	Geen asbest	-
11.1 Code: 0.1	Mengmonster	-

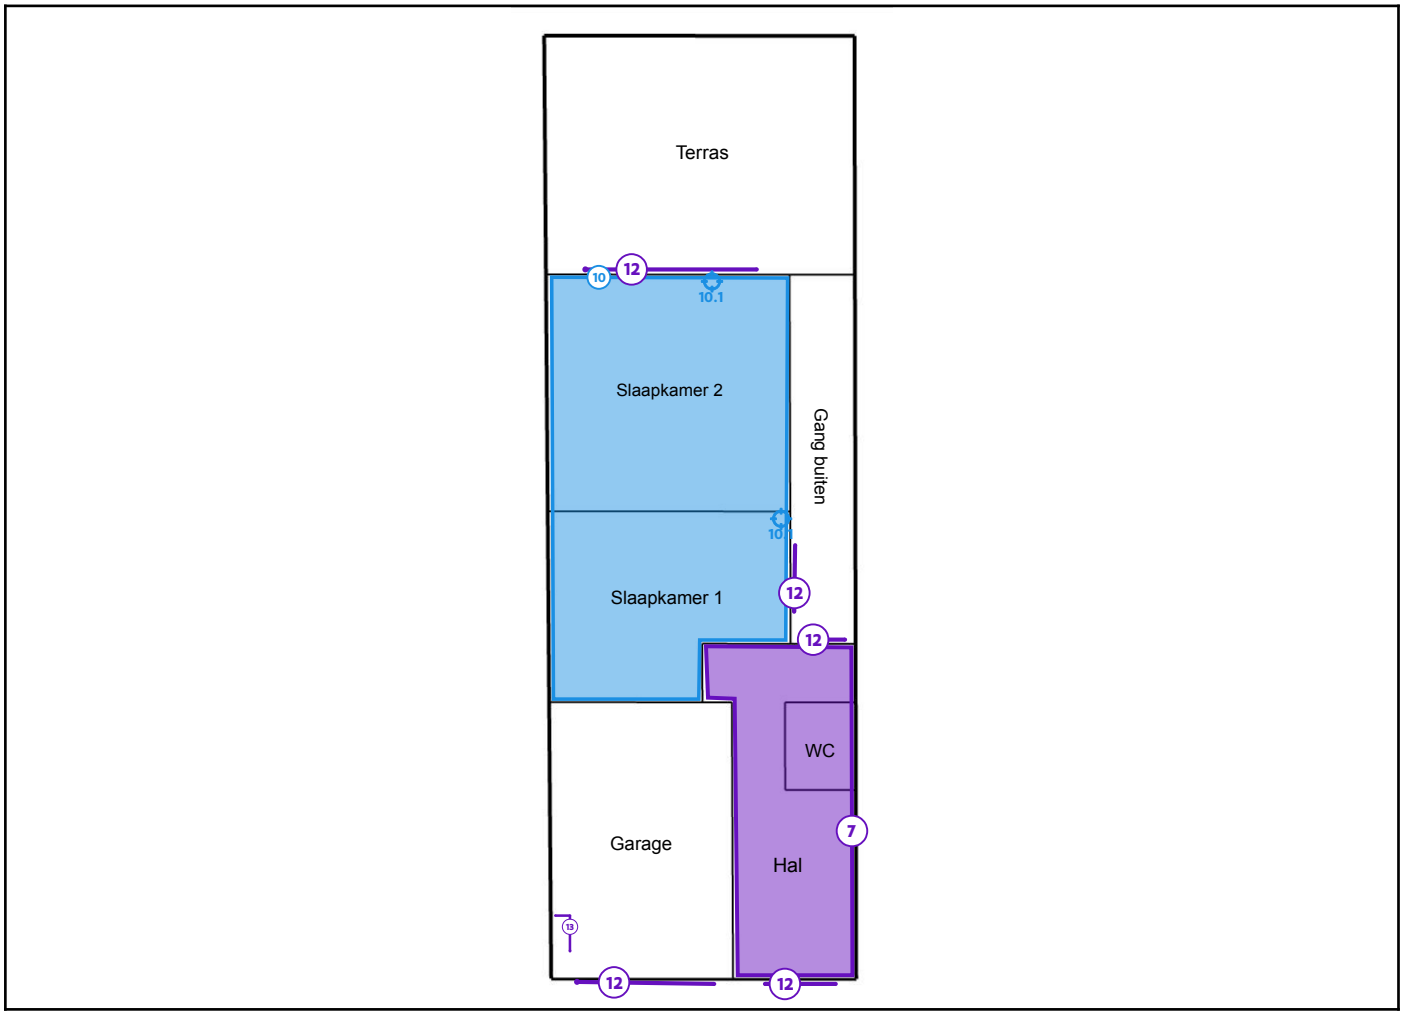
Plan 1.2: Plan gelijkvloers

Beschrijving	Type	Actie
7. Verlaagde plafonds	Advies	-
10. Pleisterwerk plafond	Geen asbest	-
10.1 Code: 0.2	Mengmonster	-
12. Kit aan schrijnwerk	Overige ruimte of materiaal	-
13. Geen (asbestverdachte-)leidingisolatie	Overige ruimte of materiaal	-

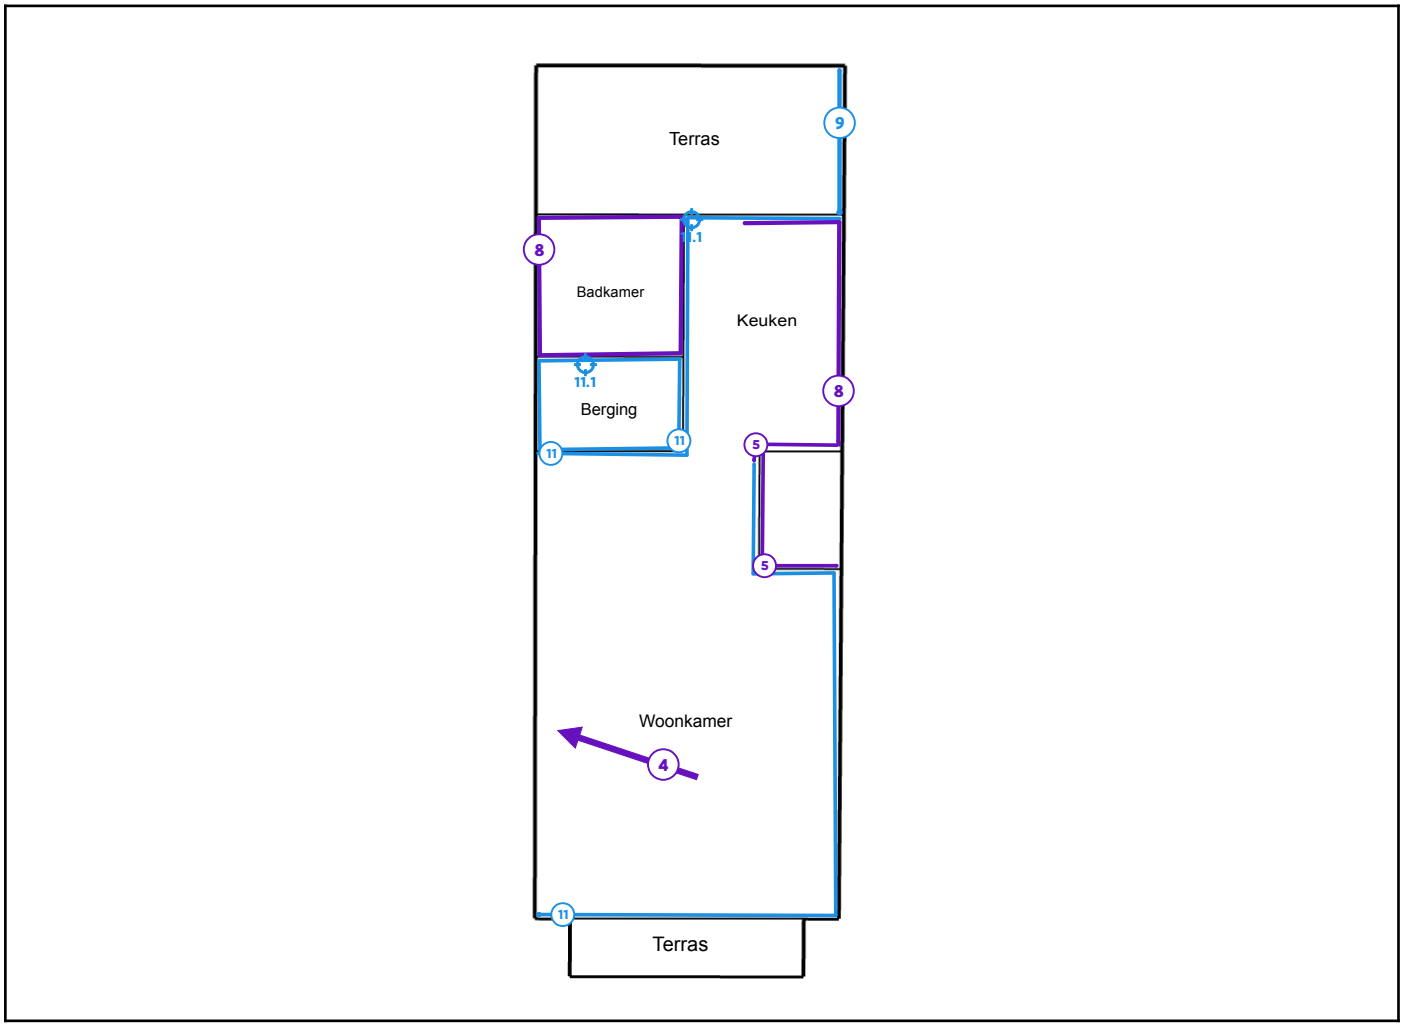
Plan 1.4: Plan 1e verdieping

Beschrijving	Type	Actie
4. Niet toegankelijke schouwen	Beperking	-
5. Valse wanden	Advies	-
8. Lijmlaag achter faiencetegels	Advies	-
9. Cementering buitengevel	Geen asbest	-
11. Pleisterwerk muren	Geen asbest	-
11.1 Code: 0.1	Mengmonster	-

Uitleg van de asbestdeskundige: De schouwen konden op het moment van de inventarisatie niet volledig nagekeken worden aan de binnenzijde. Het is mogelijk dat er nog asbesthoudende toepassingen verborgen zitten.

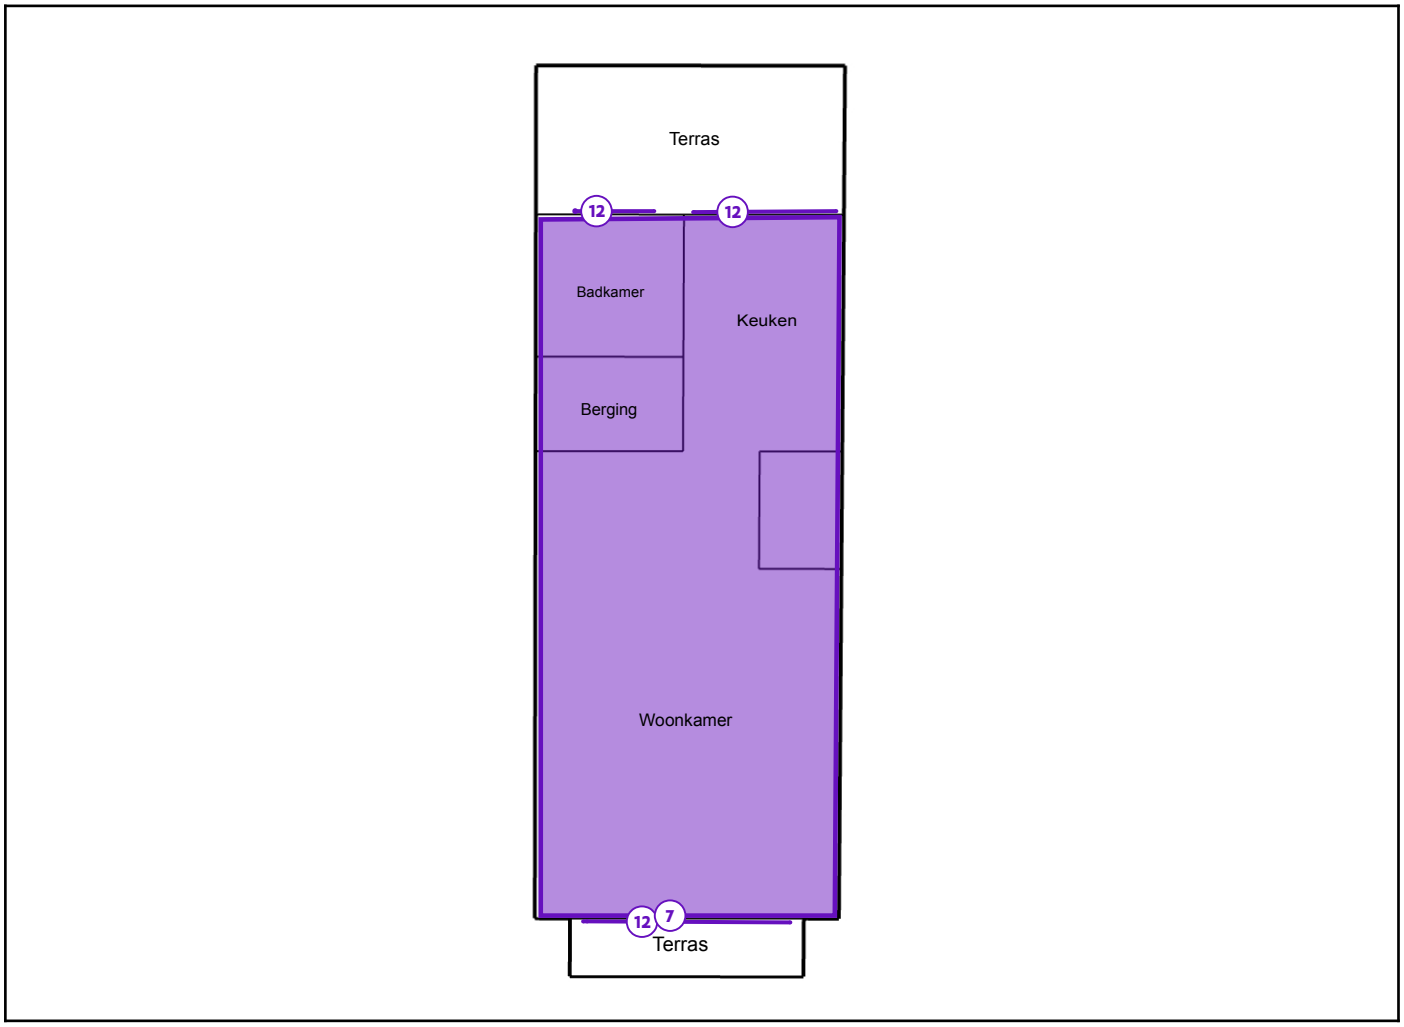
Plan 1.5: Plan 1e verdieping

Beschrijving	Type	Actie
7. Verlaagde plafonds	Advies	-
12. Kit aan schrijnwerk	Overige ruimte of materiaal	-

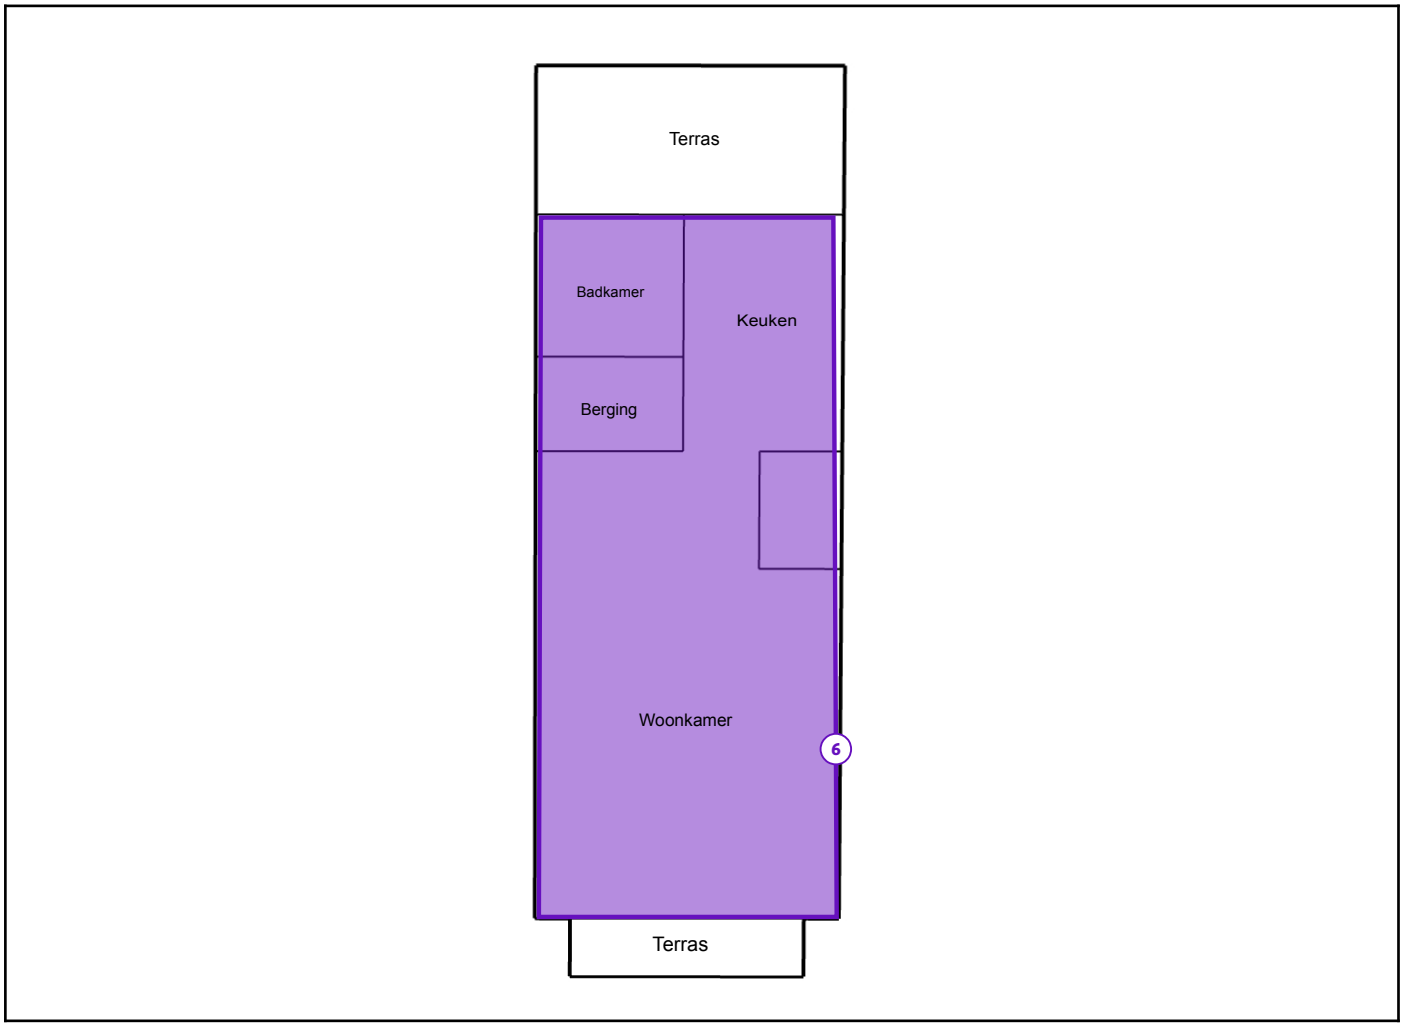
Plan 1.6: Plan 1e verdieping

Beschrijving	Type	Actie
6. Vloerbekleding/tegels en lijmlagen	Advies	-

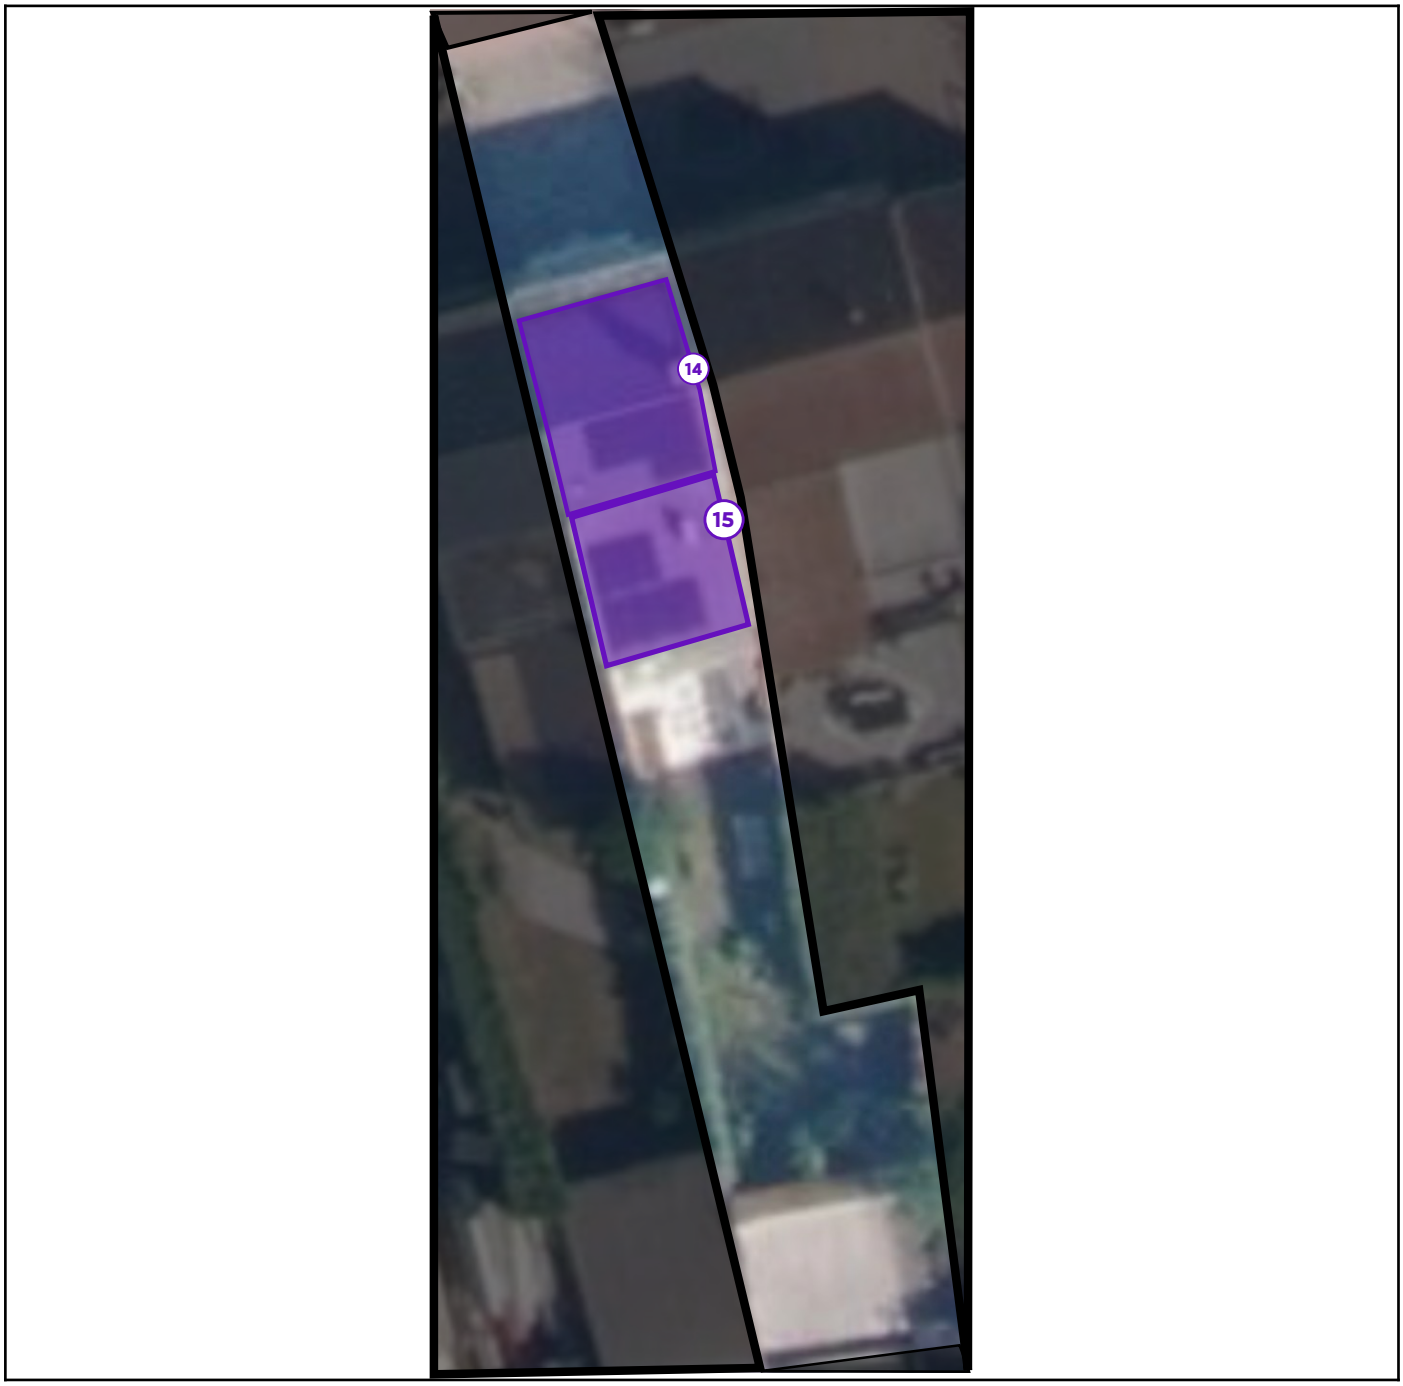
Plan 1.7: Luchtfoto

Beschrijving	Type	Actie
14. Pannen, natuurleien,... dakbedekking	Overige ruimte of materiaal	-
15. Metaal, kunststof, rubber of gelijkaardige dakbedekking	Overige ruimte of materiaal	-

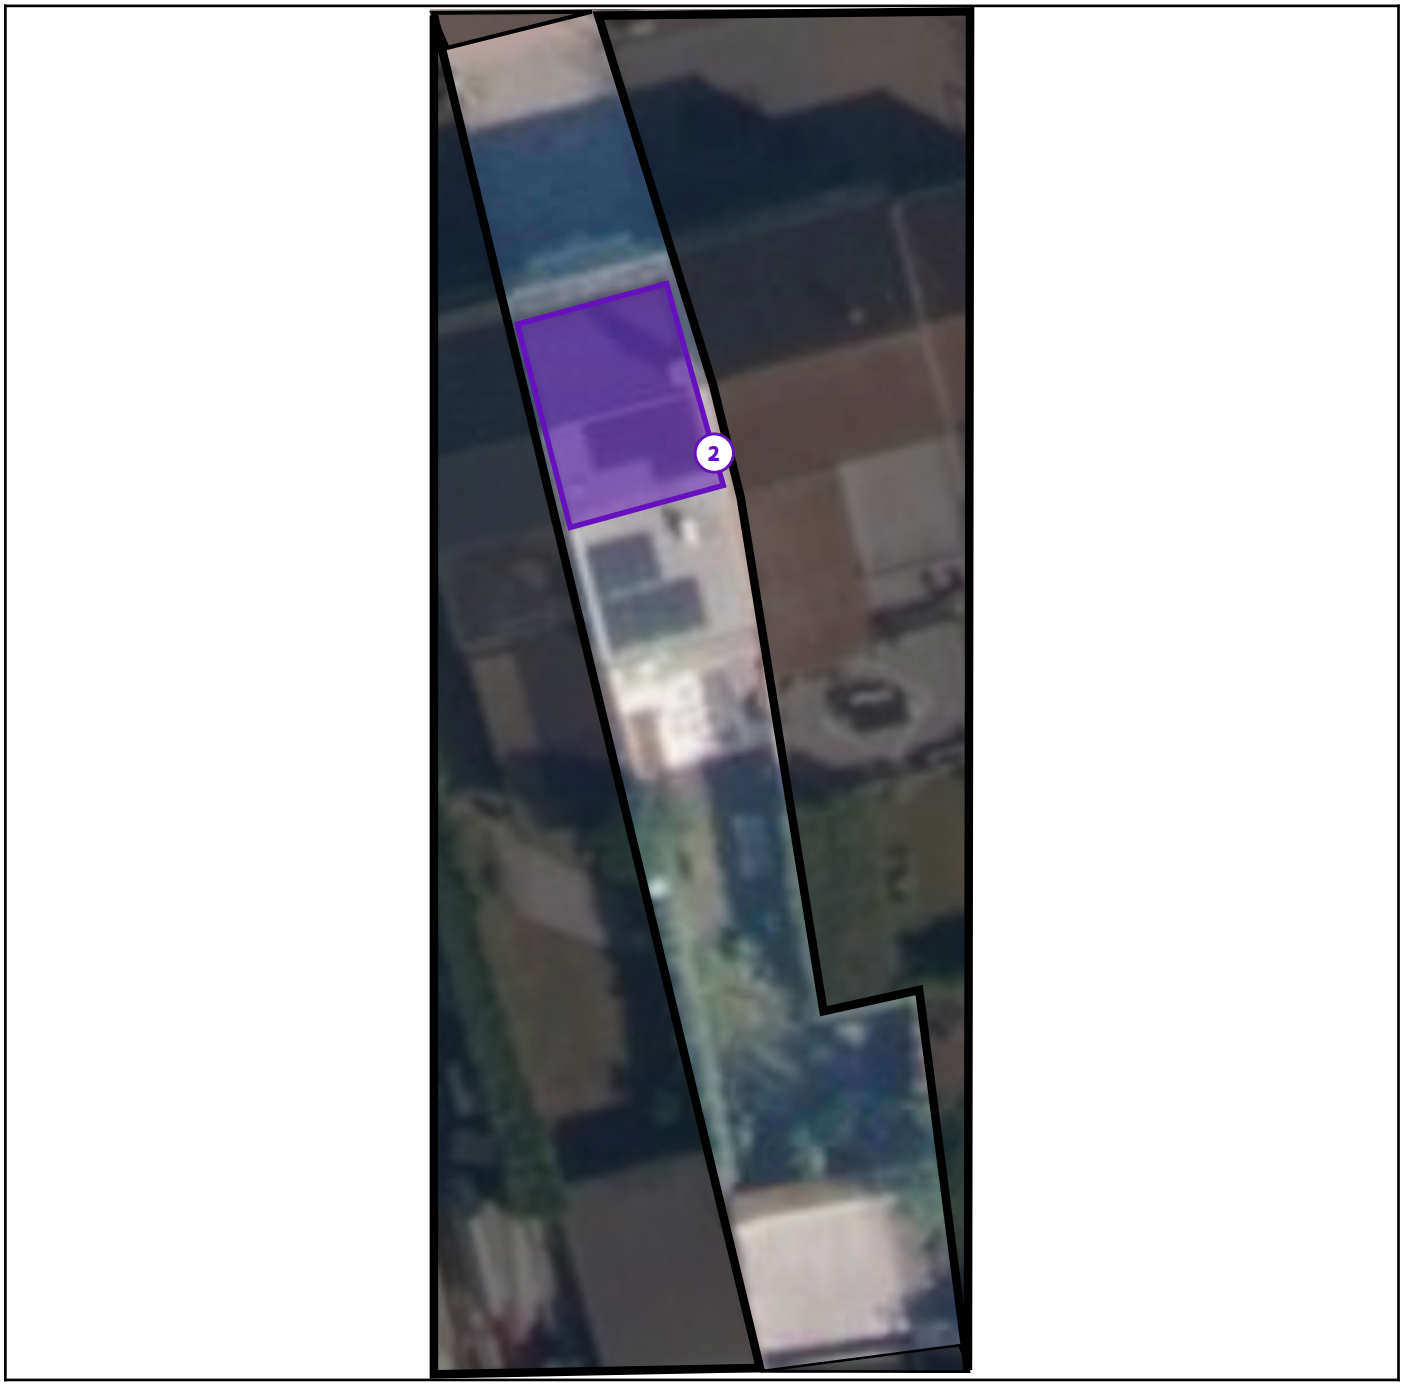
Plan 1.9: Luchtfoto

Beschrijving	Type	Actie
2. Zolderruimte niet toegankelijk	Beperking	-

Uitleg van de asbestdeskundige: Er is geen toegang voorzien tot deze ruimte.

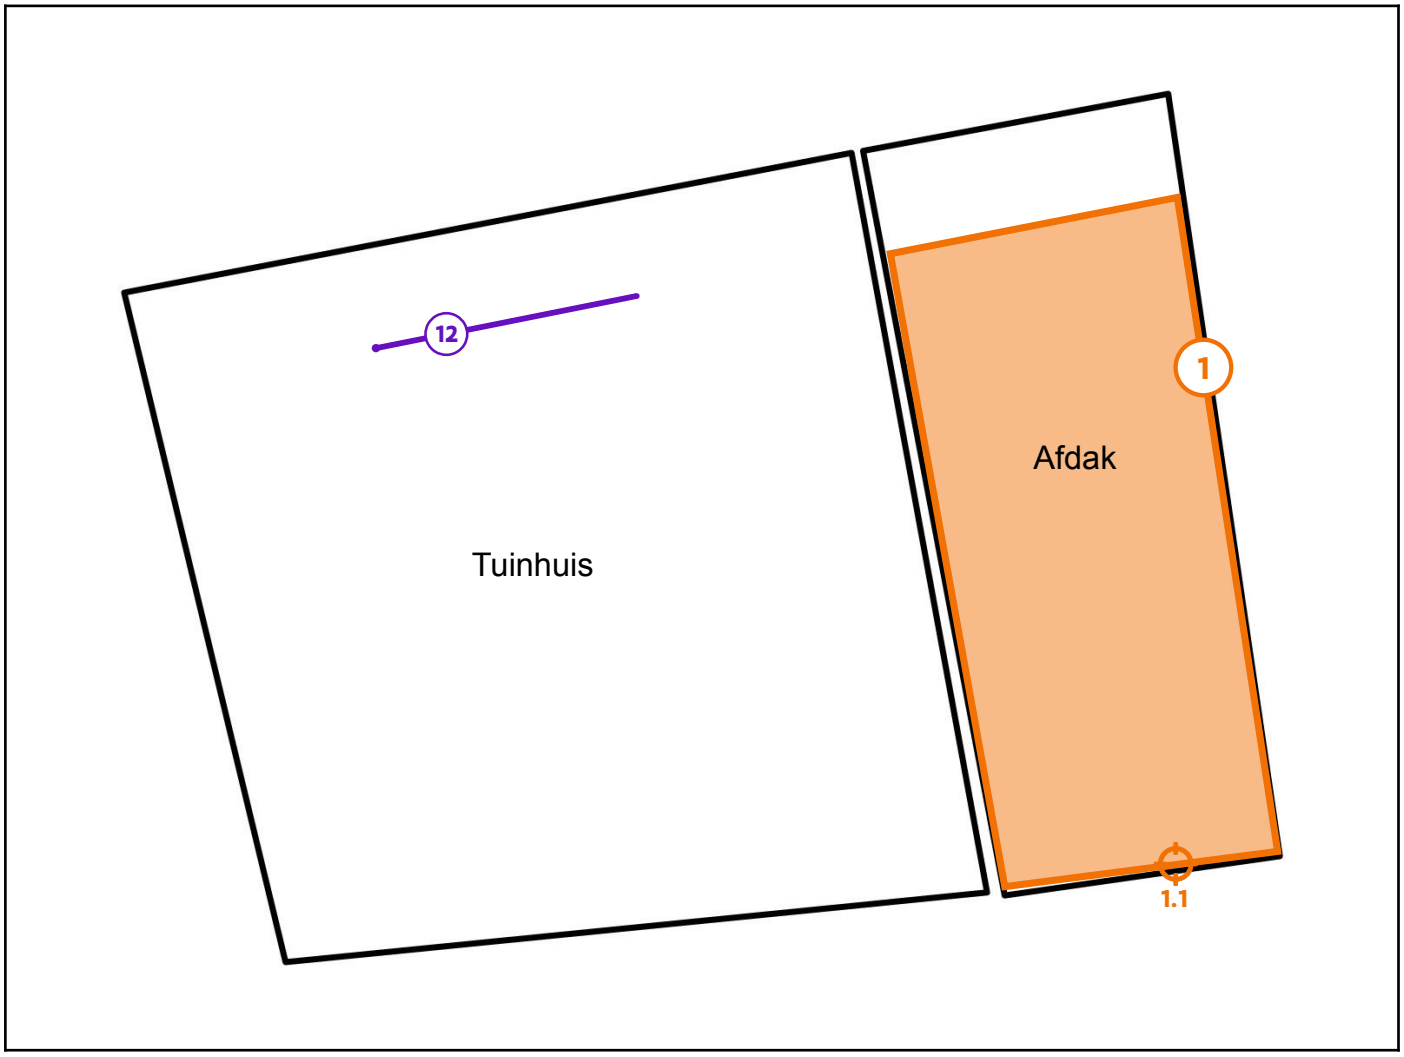
Plan 2.1: Plan tuinhuis

Beschrijving	Type	Actie
1. Golfplaten	Asbestmateriaal	Verwijderen
1.1 Code: G0.1	Puntmonster	-
12. Kit aan schrijnwerk	Overige ruimte of materiaal	-

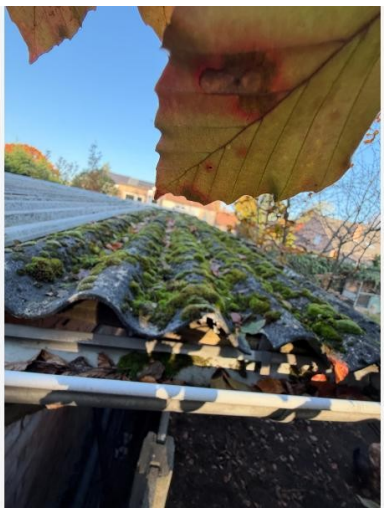
Fiche 1: Golfplaten

Het asbestmateriaal valt onder de mijlpaal van 2034.

Eindbeoordeling materiaalrisico	Verhoogd materiaalrisico en/of verhoogde kans op vezelvrijgave

Gebondenheid	Categorie 1: hechtgebonden in oorsprong
Asbestsoort (vezeltype)	Alleen chrysotiel aanwezig
Asbestconcentratie	Laag (< 50%)
Afschermingsgraad van het gehele materiaal	Geheel of deels vrij aan de buitenlucht, maar geen contact met binnenlucht
Toestand van het materiaal	Zwaar beschadigd, zwaar verweerd

#	Type	Referentie	Resultaat
1.1	Puntmonster	G0.1	Chrysotiel

Verwijderen

- Zorg voor een veilig beheer. Vermijd het beschadigen van het asbestmateriaal. Controleer de toestand jaarlijks op wijzigingen.
- Verwijder dit asbestmateriaal zo snel mogelijk. Volg de toestand goed op.

- Eenvoudige handelingen: mag via doe-het-zelf of door werknemer(s) met opleidingsattest eenvoudige handelingen
  Als dit materiaal verwijderd kan worden zonder het te breken, te beschadigen... , dan mag met dit met eenvoudige handelingen. Vermijd stofvorming en stofverspreiding op elk moment van de werken. Bevochtig of fixeer het materiaal. Het gebruik van sneldraaiende werktuigen (boormachine, slijpschijf, hogedrukreiniger...) is verboden. Zorg voor gepaste persoonlijke beschermingsmiddelen: minimaal FFP3-mondmasker (EN 149), wegwerpoverall met kap (minimaal Cat III, type 5/6),wegwerphandschoenen en overschoenen of afspoelbaar schoeisel Afval: particulieren kunnen dit verpakt aanbieden bij hun recyclagepark (raadpleeg de voorwaarden van uw recyclagepark). Bij verwijdering door een aannemer of erkend asbestverwijderaar staat die normaal zelf in voor de correcte afvoer van het afval. Bewaar bewijsdocumenten van de asbestverwijdering (facturen, werkplannen, foto's, afgiftebewijzen afval, vrijgavemetingen...) met het oog op een aanpassing van het asbestattest. Raadpleeg voor de start van de

- Eenvoudige handelingen: enkel door erkend asbestverwijderaar
  Indien de golfplaten in zeer slechte staat zijn (breken/verpoederen bij manipulatie) moeten deze weggehaald worden door een erkende verwijderaar. Golfplaten die genageld zijn, moeten ook verwijderd worden door een erkende verwijderaar. Tip: U mag tot 200 kg storten per jaar in het stedelijk/gemeentelijk containerpark en alle inwoners van Vlaanderen kunnen van de ophaling aan huis van asbesthoudend en asbestverdacht materiaal, met container, gebruik maken. Je kan op de website van Ovam nagaan wie de projecten beheert of organiseert. De gemeente zelf of de intercommunale. Deze steun is sowieso voorzien tot het voorjaar 2026. Indien de golfplaten in slechte toestand zijn en dreigen te breken, dienen deze verwijderd te worden door een dakwerker met opleidingsattest eenvoudige handelingen. Deze zal de golfplaten dan verwijderen volgende regels van de kunst om zo vezelvrijgave te voorkomen/beperken Het materiaal dient verwijderd te worden conform de bepalingen van de Codex over het welzijn op het werk, Boek VI, Titel 3 (het KB asbest van 16 03 2006). Het blijft steeds de aannemer die aan de hand van de risicoanalyse de gepaste werkmethode dient te bepalen in het werkplan

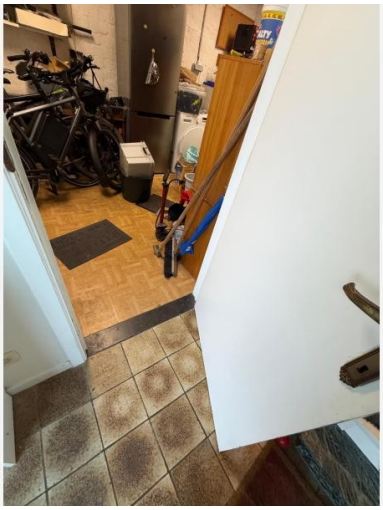
Fiche 6: Vloerbekleding/tegels en lijmlagen

De vloerebekledingen/tegels zijn niet asbest verdacht. Het is goed mogelijk dat er nog oude vloerbekleding/tegels onder de huidige verborgen zitten. Deze werden niet getest. Bijkomend onderzoek bij renovaties is aangewezen. De deskundige kan geen uitspraak doen over mogelijk asbestverdachte de onderliggende materialen, dit behoort tot een destructief onderzoek

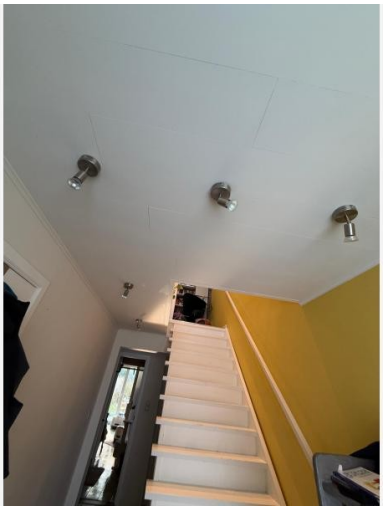
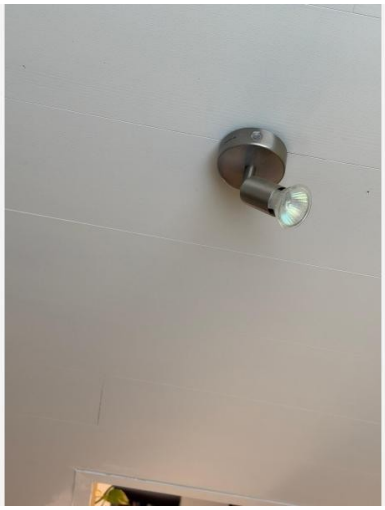
Fiche 7: Verlaagde plafonds

De plafonds zijn verlaagd met hout/gipsplaat/pvc en dus niet asbestverdacht. Het is echter mogelijk dat hierachter wel nog pleisterwerk of een andere asbestverdachte toepassing aanwezig is, dit kon niet getest worden in een niet-destructief onderzoek.

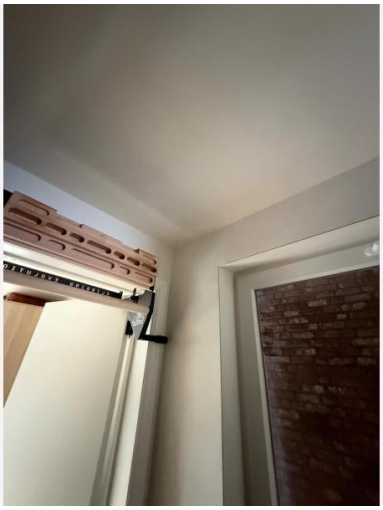
Fiche 10: Pleisterwerk plafond

Geen asbest

#	Type	Referentie	Resultaat
10.1	Mengmonster	0.2	Geen asbest

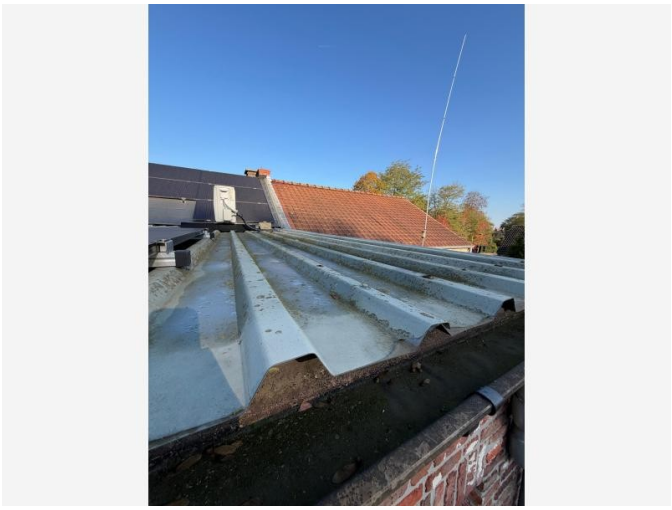
Fiche 15: Metaal, kunststof, rubber of gelijkaardige dakbedekking	De dakbedekking van de platte daken is niet-asbestverdacht. Het is echter mogelijk dat hierachter wel een andere asbestverdachte toepassing aanwezig is, dit kon niet getest worden in een niet-destructief onderzoek.	Plan 1.7: Luchtfoto Plan 2.2: Luchtfoto
