Asbestinventarisattest

Bareelstraat 8, 9220 Hamme

Attestnummer : **20230202-000103.000**
Uitgegeven op : **02.02.2023**
Geldig tot : **02.02.2033**

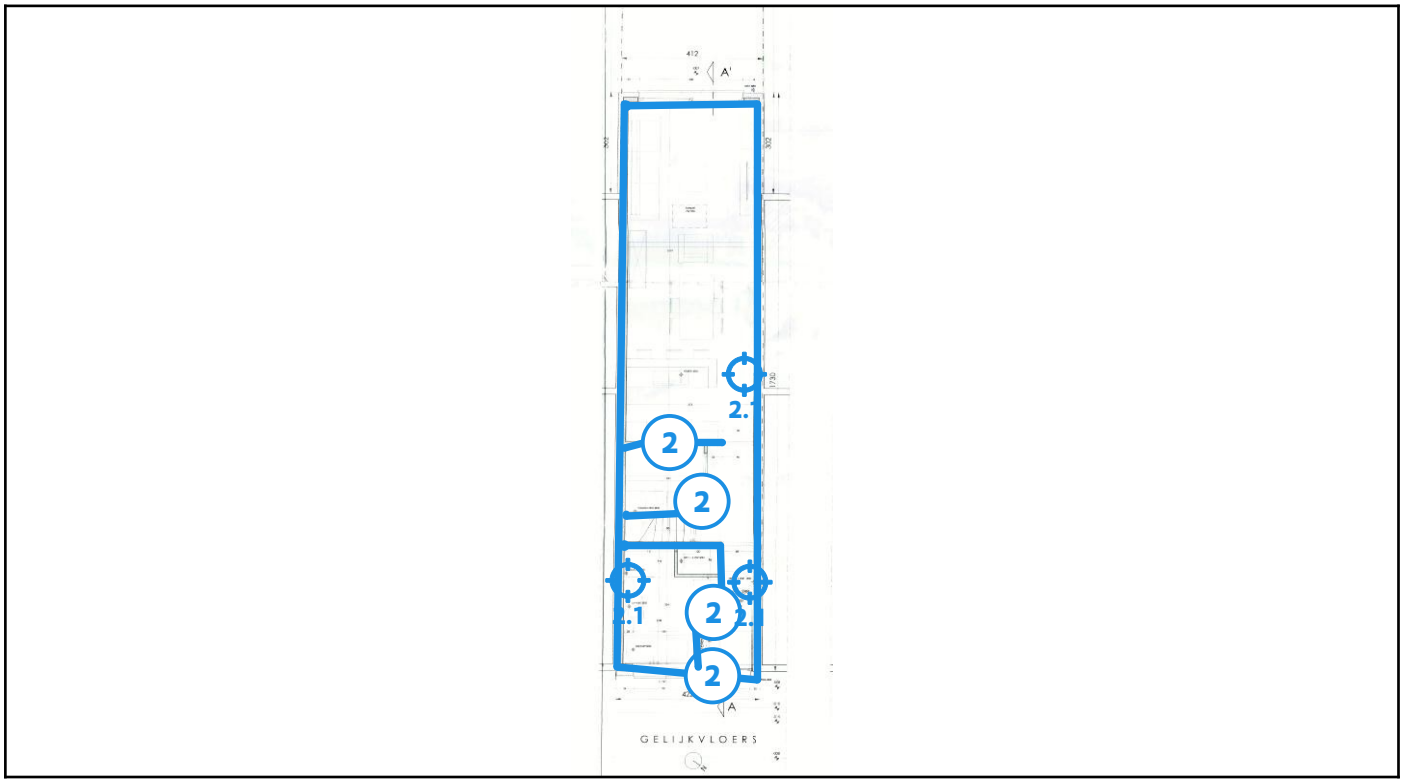
Plan 1.2: gelijkvloers

Beschrijving	Type	Actie
2. Pleisterwerk wanden	Geen asbest	-
2.1 Code: MM01	Mengmonster	-

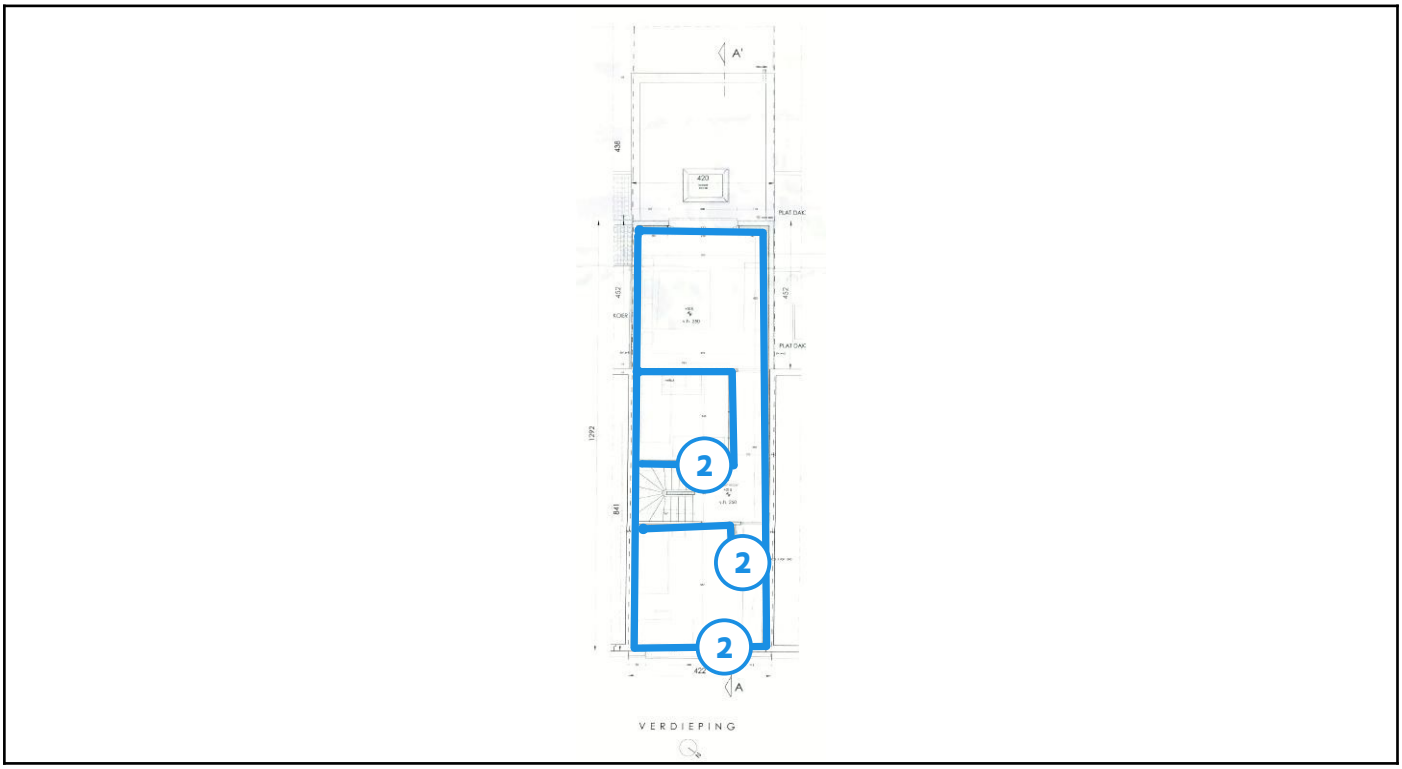
Plan 1.3: Verdieping +1

Beschrijving	Type	Actie
2. Pleisterwerk wanden	Geen asbest	-

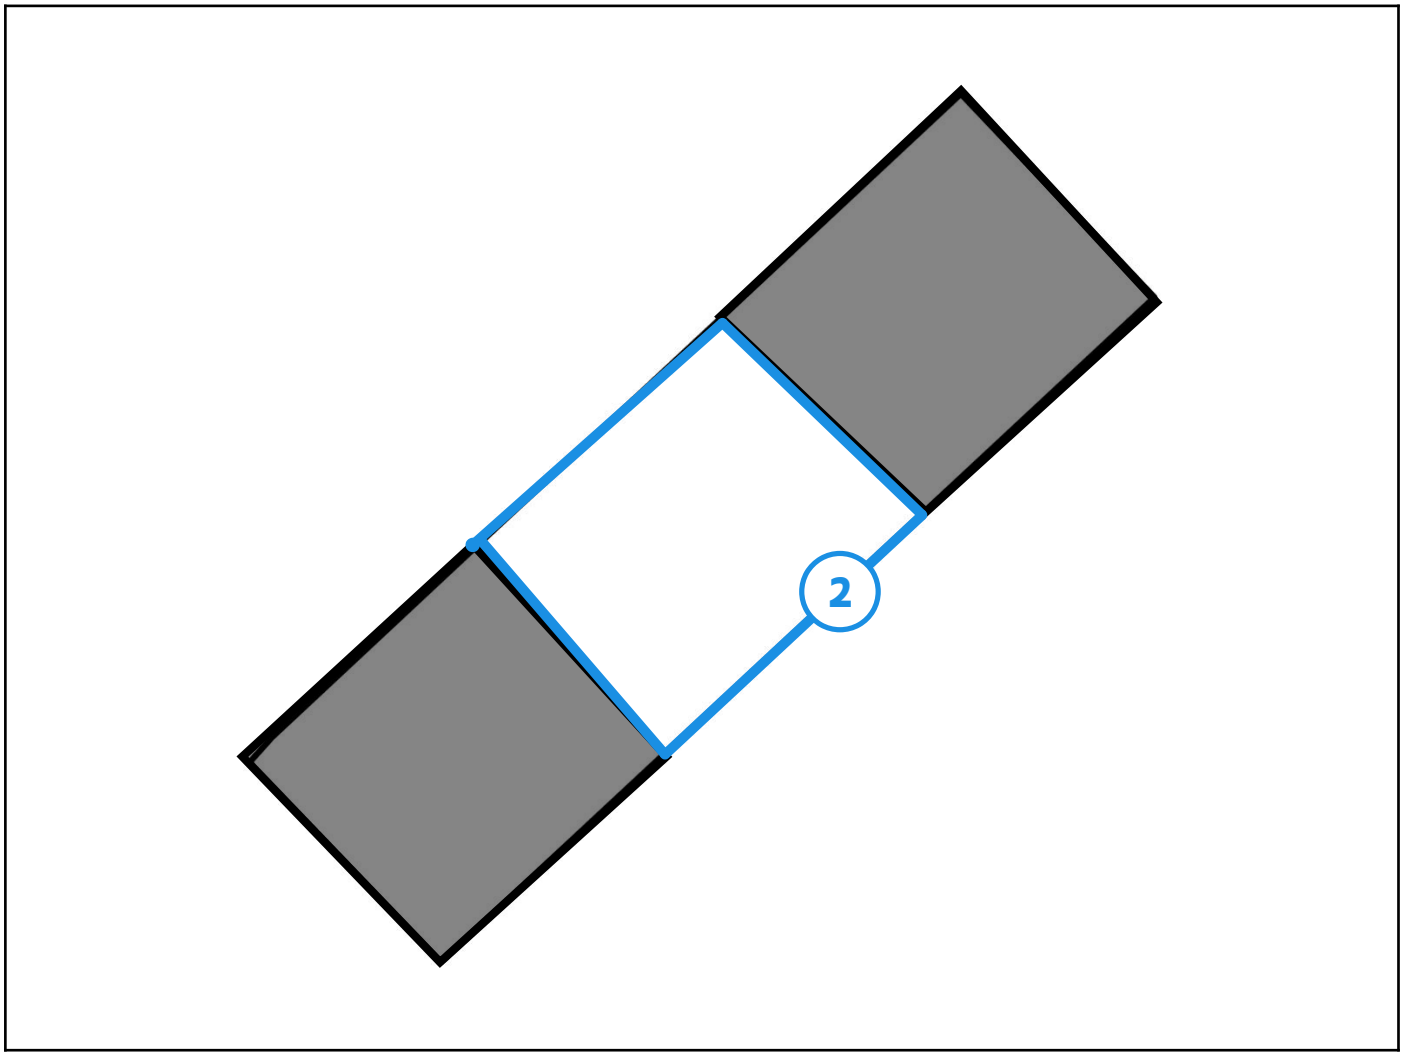
Plan 1.4: Verdieping +2

Beschrijving	Type	Actie
2. Pleisterwerk wanden	Geen asbest	-

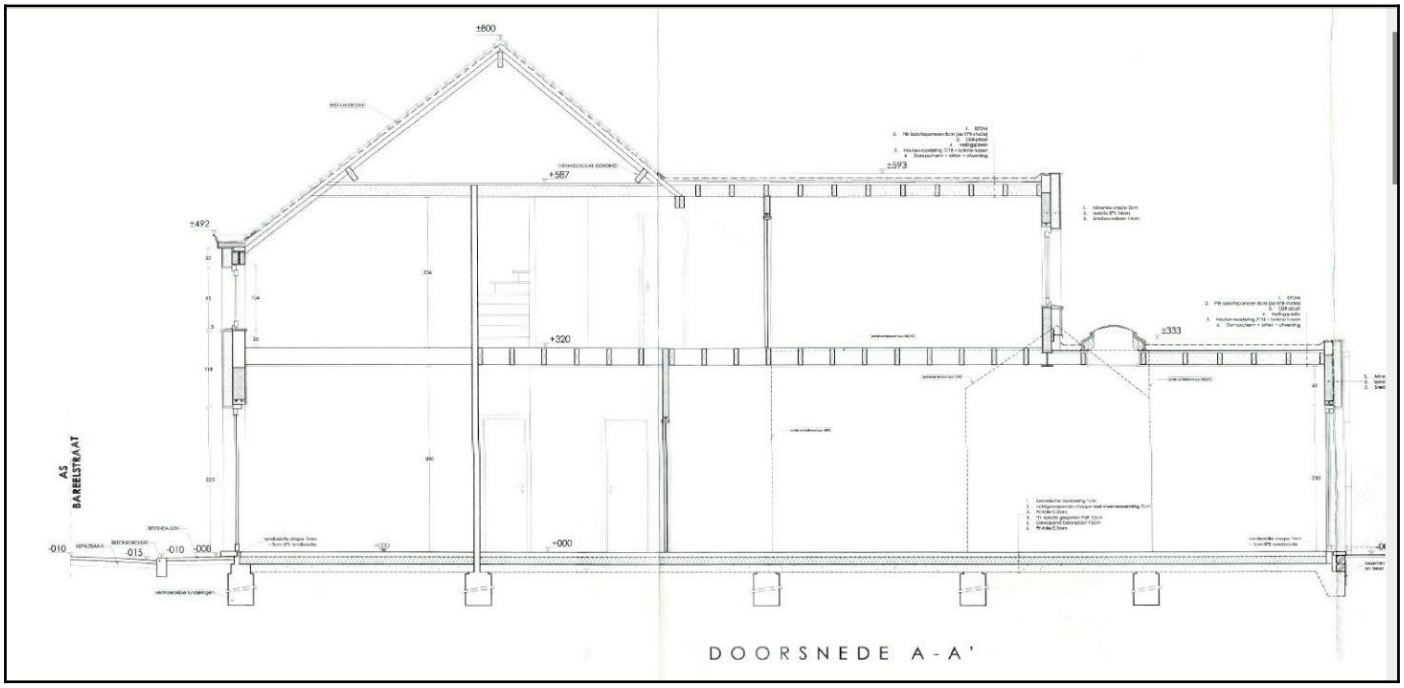
Plan 1.6: Zij-aanzicht

Geen asbest
