Asbestinventarisattest

Steenhuizestraat 40, 9550 Herzele

Attestnummer : **20260930-000309.000**
Uitgegeven op : **30.09.2026**
Geldig tot : **30.09.2036**

Asbestveilig (maar niet asbestvrij)

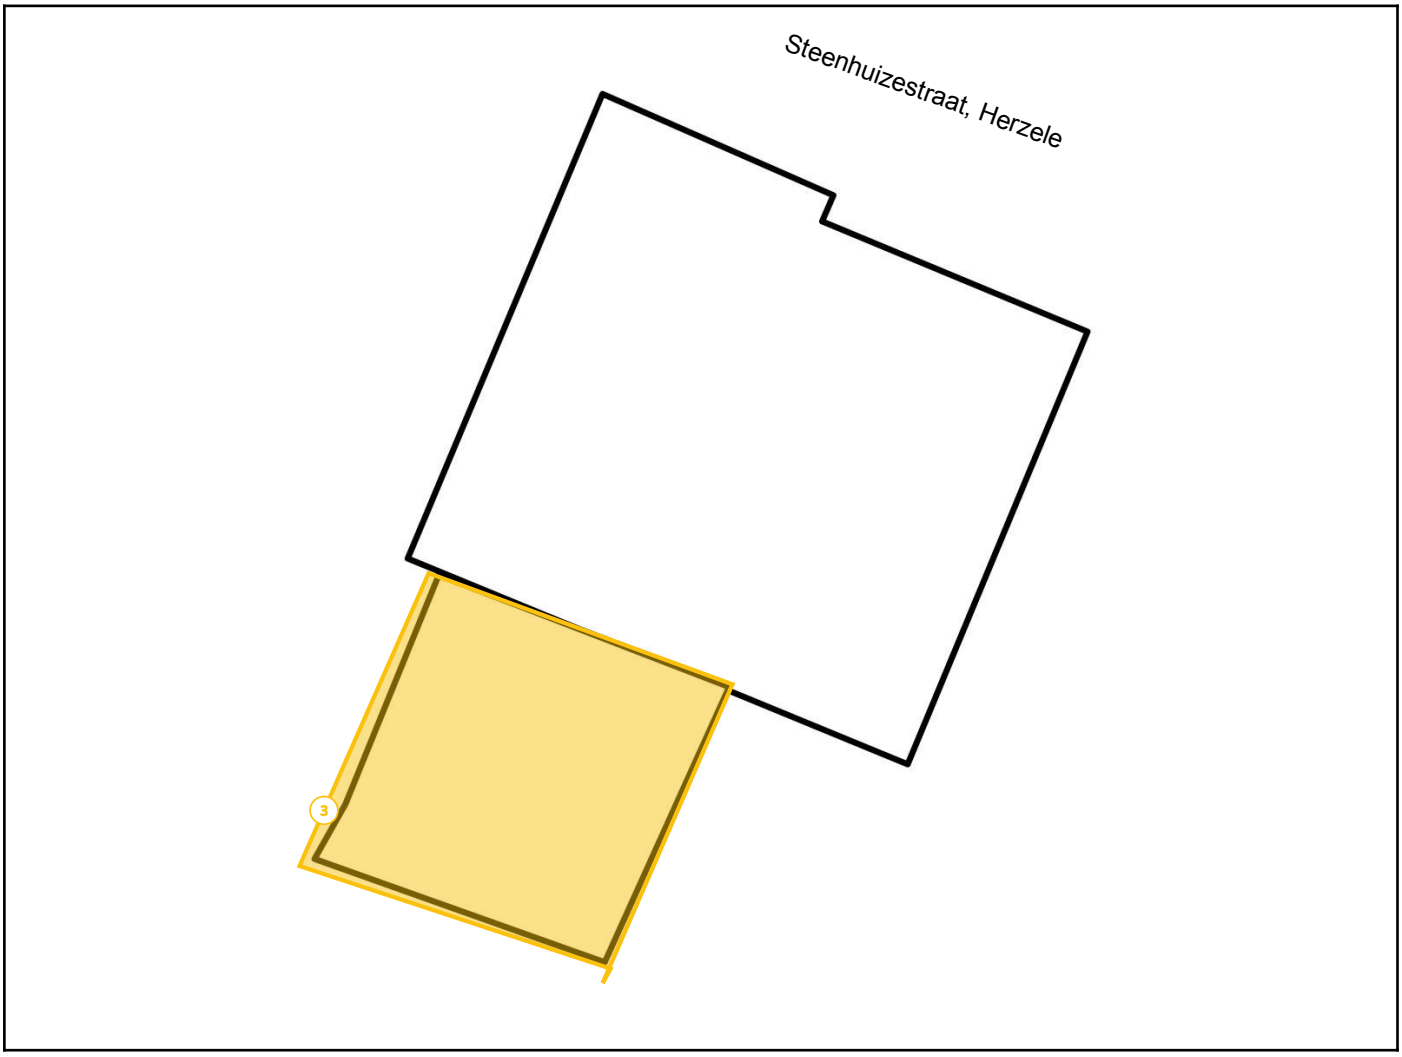
Plan 1.3: Hoofdgebouw dakplan

Beschrijving	Type	Actie
3. Aanbouw	Uitsluiting	-

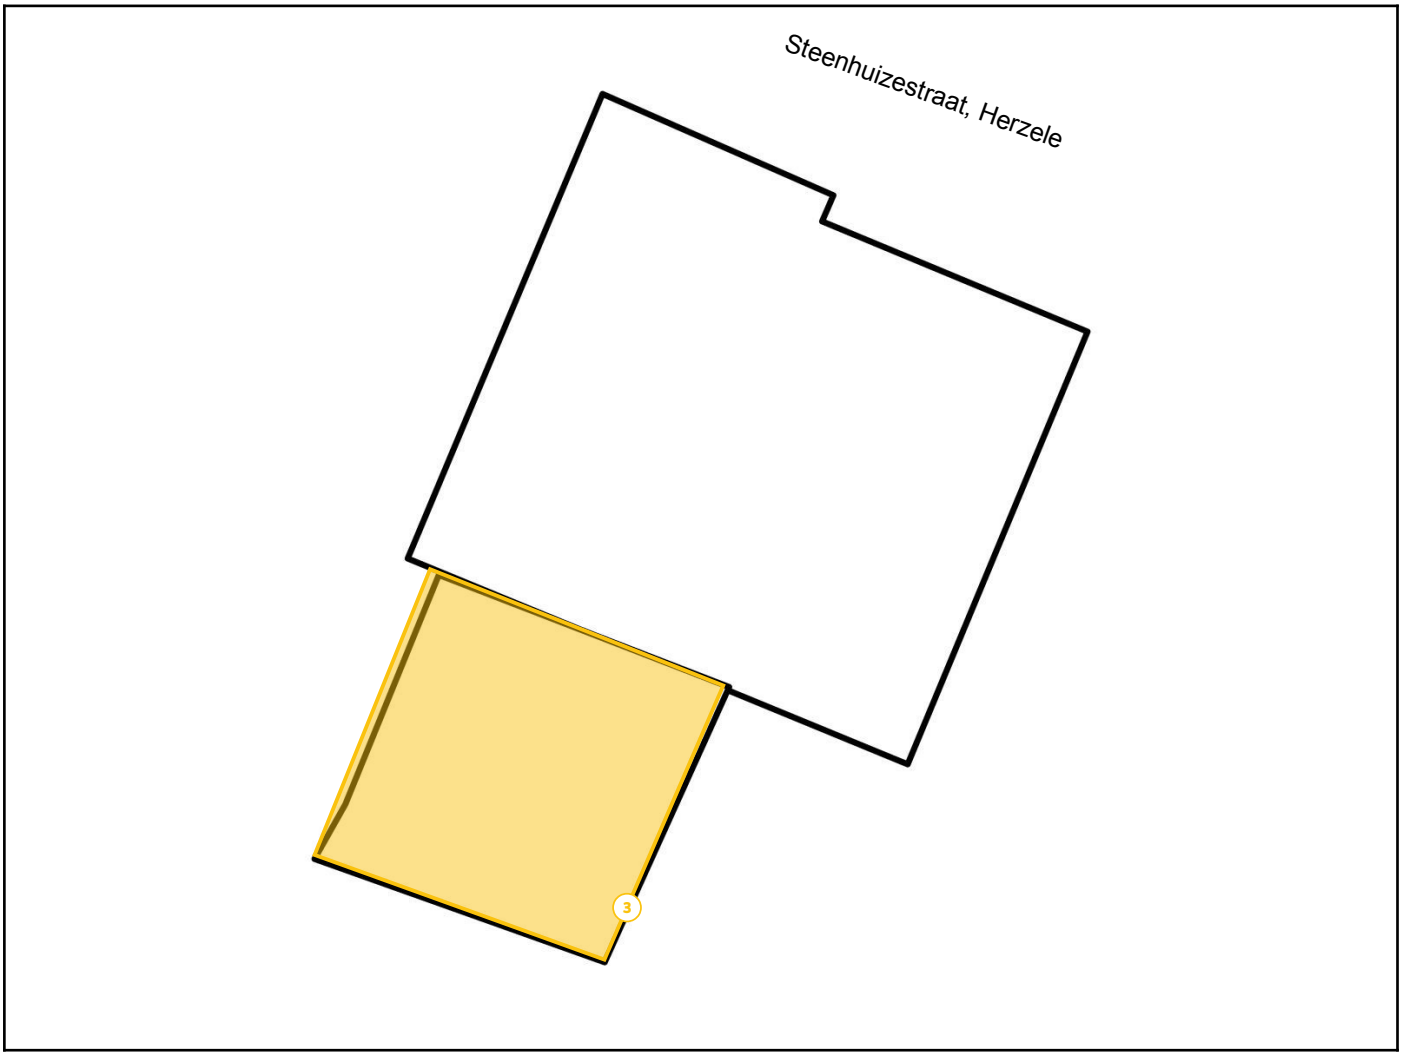
Plan 1.4: Hoofdgebouw overzichtsplan

Beschrijving	Type	Actie
3. Aanbouw	Uitsluiting	-

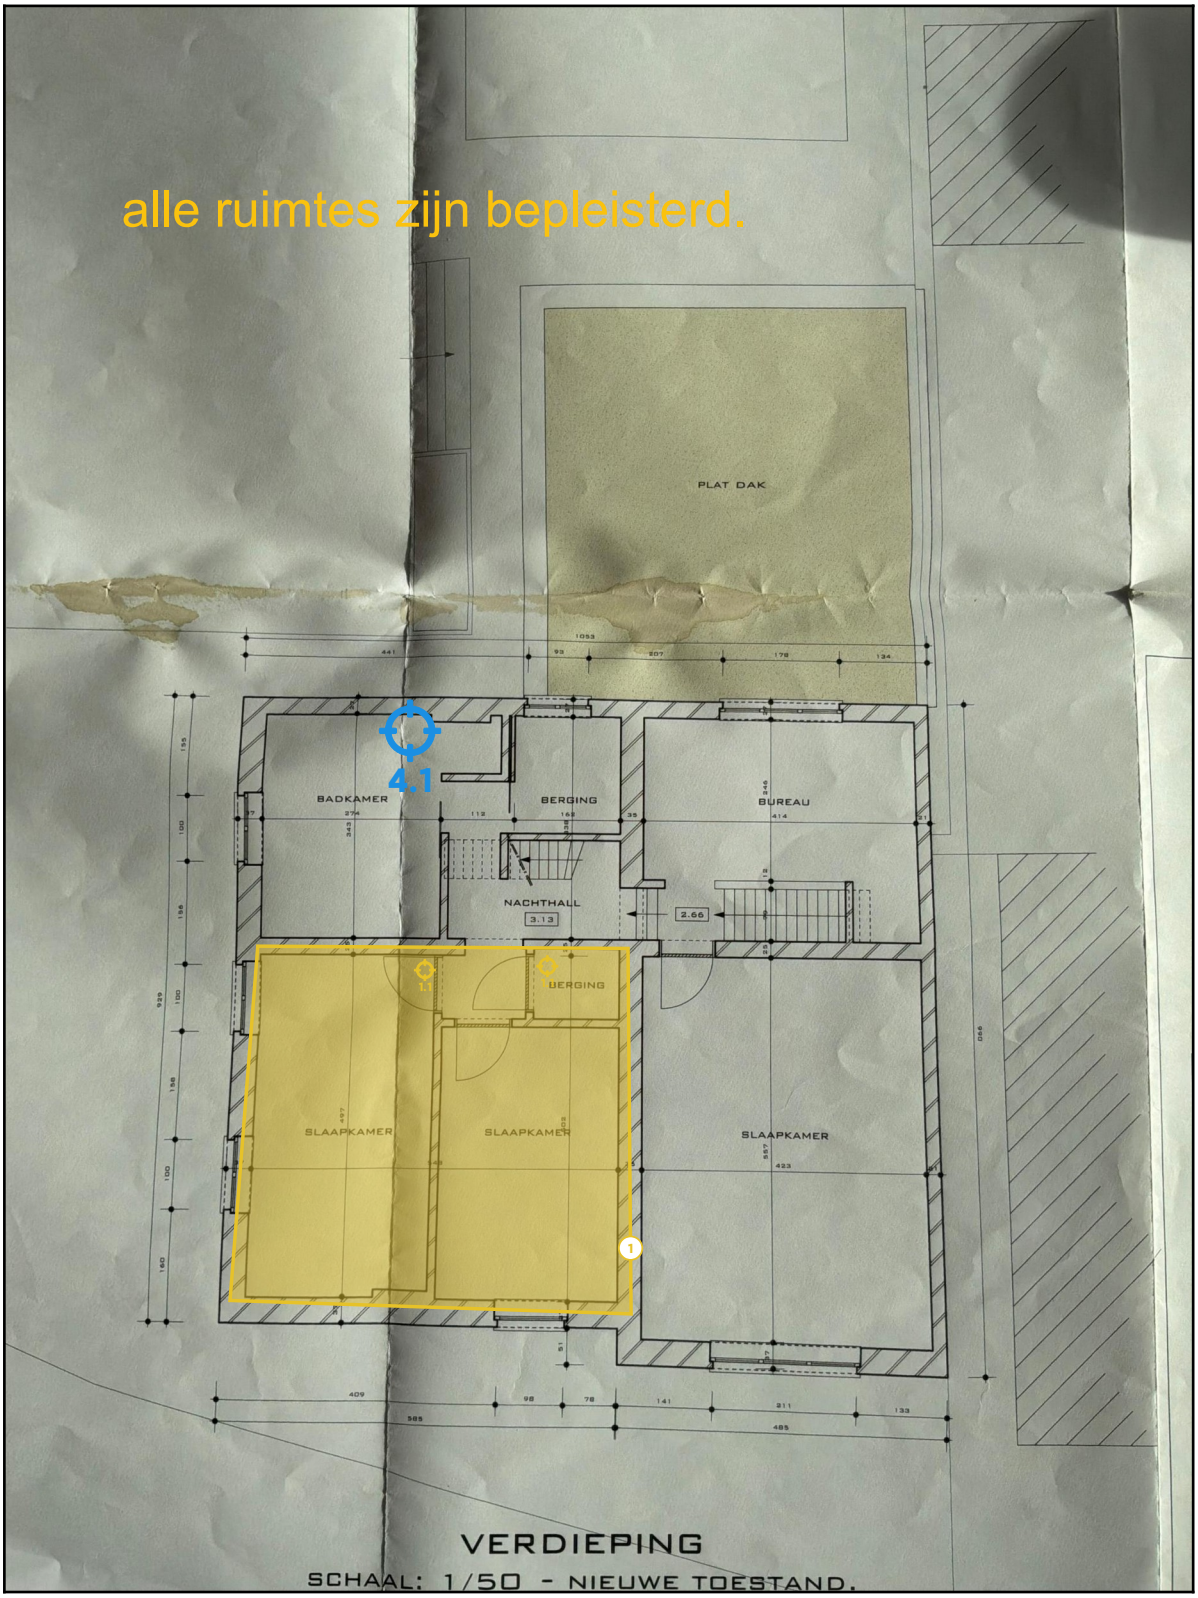
Plan 1.6: Hoofdgebouw +1

1. 'Pleisterwerk plafonds	Asbestmateriaal	Zorgvuldig beheren
1.1 Code: A2	Mengmonster	-
4. 'Pleisterwerk wanden	Geen asbest	-
4.1 Code: A1	Mengmonster	-

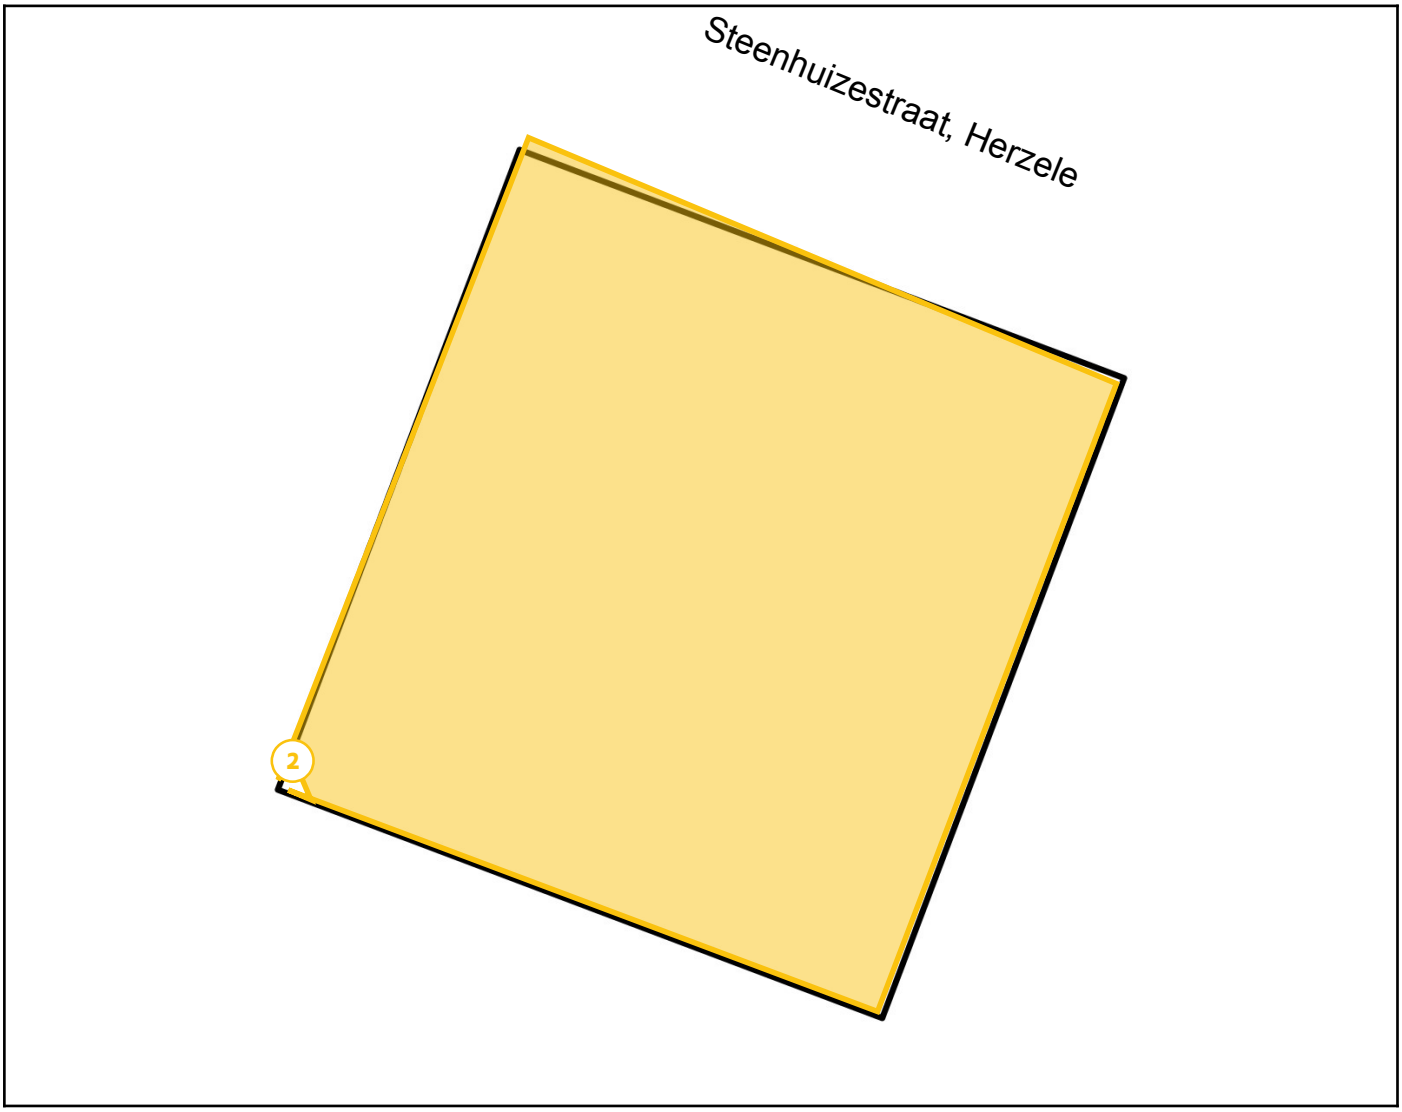
Plan 2.1: Bijgebouw plan

Beschrijving	Type	Actie
2. Bijgebouw	Uitsluiting	-

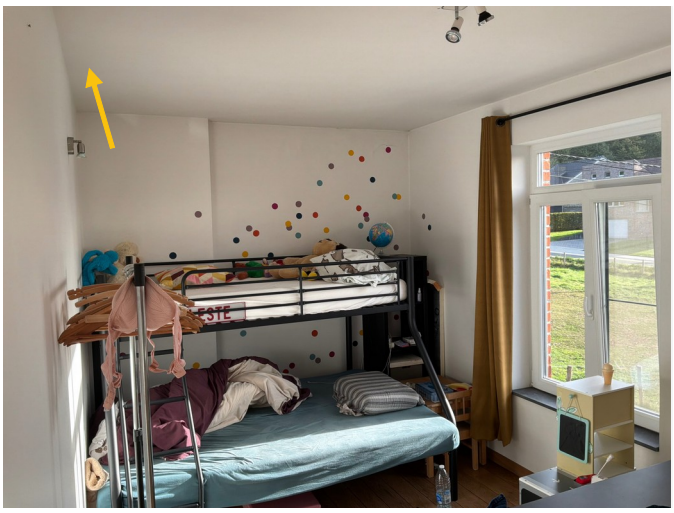
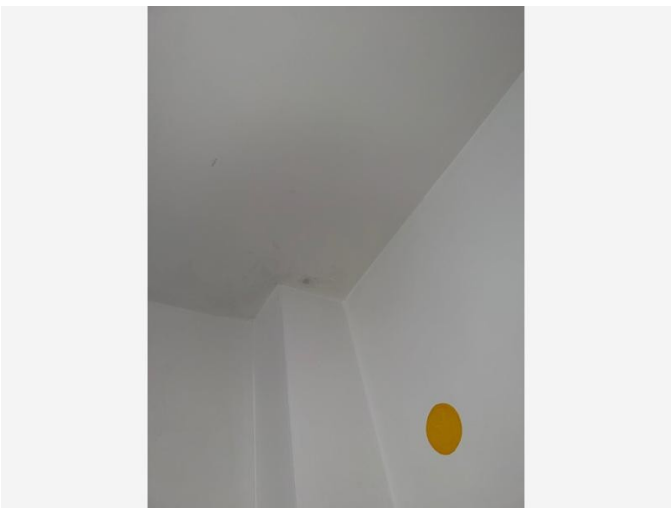
Fiche 1: 'Pleisterwerk plafonds

Asbestmateriaal

Het asbestmateriaal valt onder de mijlpaal van 2040.

Eindbeoordeling materiaalrisico	Zeer laag materiaalrisico en/of zeer lage kans op vezelvrijgave

Gebondenheid	Categorie 2: niet-hechtgebonden met matrix
Asbestsoort (vezeltype)	Alleen chrysotiel aanwezig
Asbestconcentratie	Laag (< 50%)
Afschermingsgraad van het gehele materiaal	Niet-stootvaste afscherming
Toestand van het materiaal	Onbeschadigd, niet verweerd

#	Type	Referentie	Resultaat
1.1	Mengmonster	A2	Chrysotiel

Zorgvuldig beheren

- Zorg voor een veilig beheer. Vermijd het beschadigen van het asbestmateriaal. Controleer de toestand jaarlijks op wijzigingen.

- Hermetische zone (erkend asbestverwijderaar)
  Deze toepassing kan enkel door een erkende asbestverwijderaar via de methodiek van hermetische zone verwijderd worden omdat verwijdering via de methodiek van eenvoudige handelingen en/of couveusezakmethode niet mogelijk is; en er automatisch een verhoogd risico op vrijgave van asbestvezels (max. concentratie 0,01 vezels/cm - CODEX Art. VI.3-54) ontstaat. (Bron: CODEX - Art. VI.3-61.- par 1.)

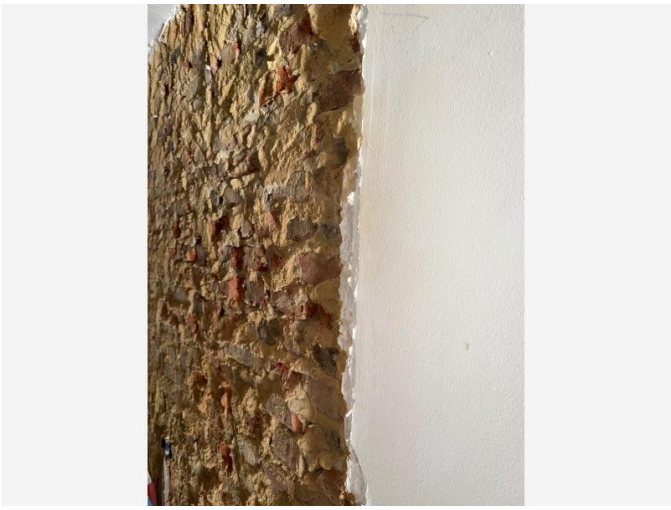
Fiche 4: 'Pleisterwerk wanden

Geen asbest

#	Type	Referentie	Resultaat
4.1	Mengmonster	A1	Geen asbest

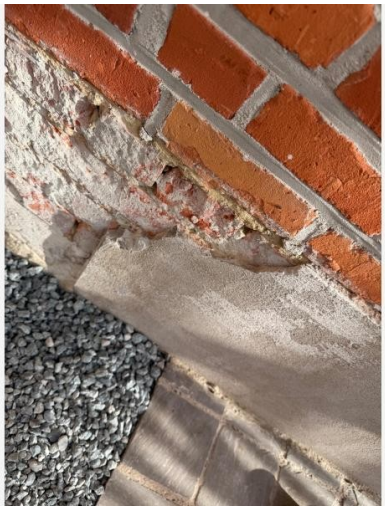
Fiche 5: Cementen smeerlaag buiten

Geen asbest

#	Type	Referentie	Resultaat
5.1	Mengmonster	A3	Geen asbest

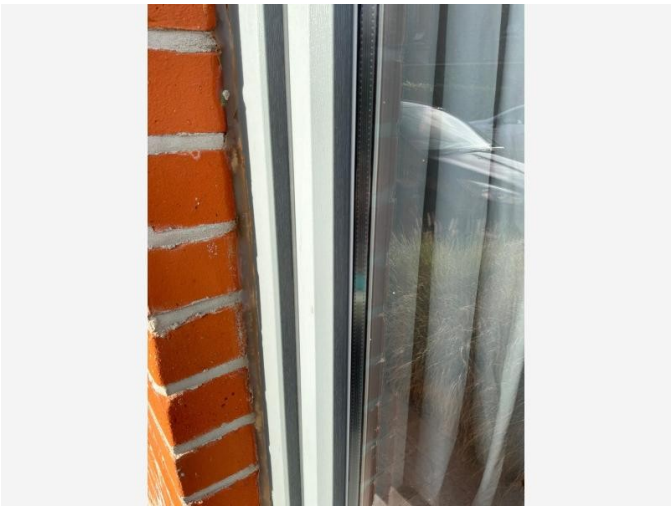
Beschrijving	Notitie	Terug te vinden op plannen
Fiche 6: Mastiek	Er is geen asbestverdachte mastiek aanwezig.	-
Fiche 7: Dakbedekking bestaande uit pannen (niet verdacht)	De dakbedekking is niet-asbestverdacht.	-
Fiche 8: CV-ketel (niet verdacht)	De CV-ketel (dichtingen, isolerend materiaal) is niet asbestverdacht.	-
Fiche 9: Rookgaskanaal (niet verdacht)	Het rookgaskanaal is niet-asbestverdacht.	-
