Asbestinventarisattest

Raspaillebosstraat 53, 9506 Geraardsbergen

Attestnummer : **20240613-000331.000**
Uitgegeven op : **13.06.2024**
Geldig tot : **13.06.2029**

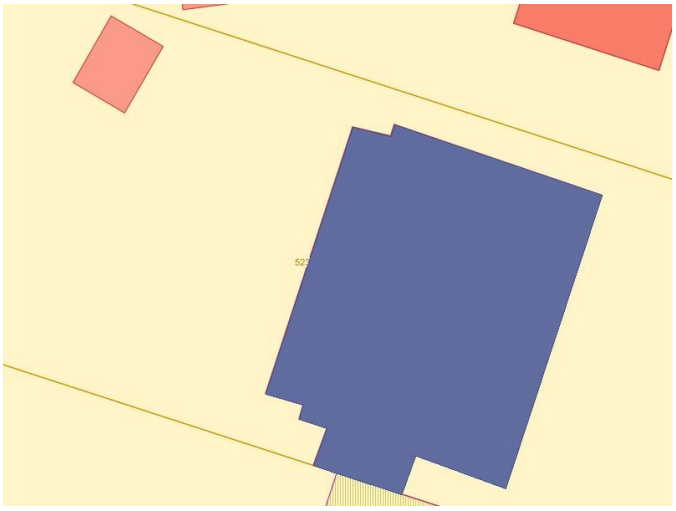
Zone 1: Hoofdgebouw

3 Asbestmaterialen

4 Adviezen

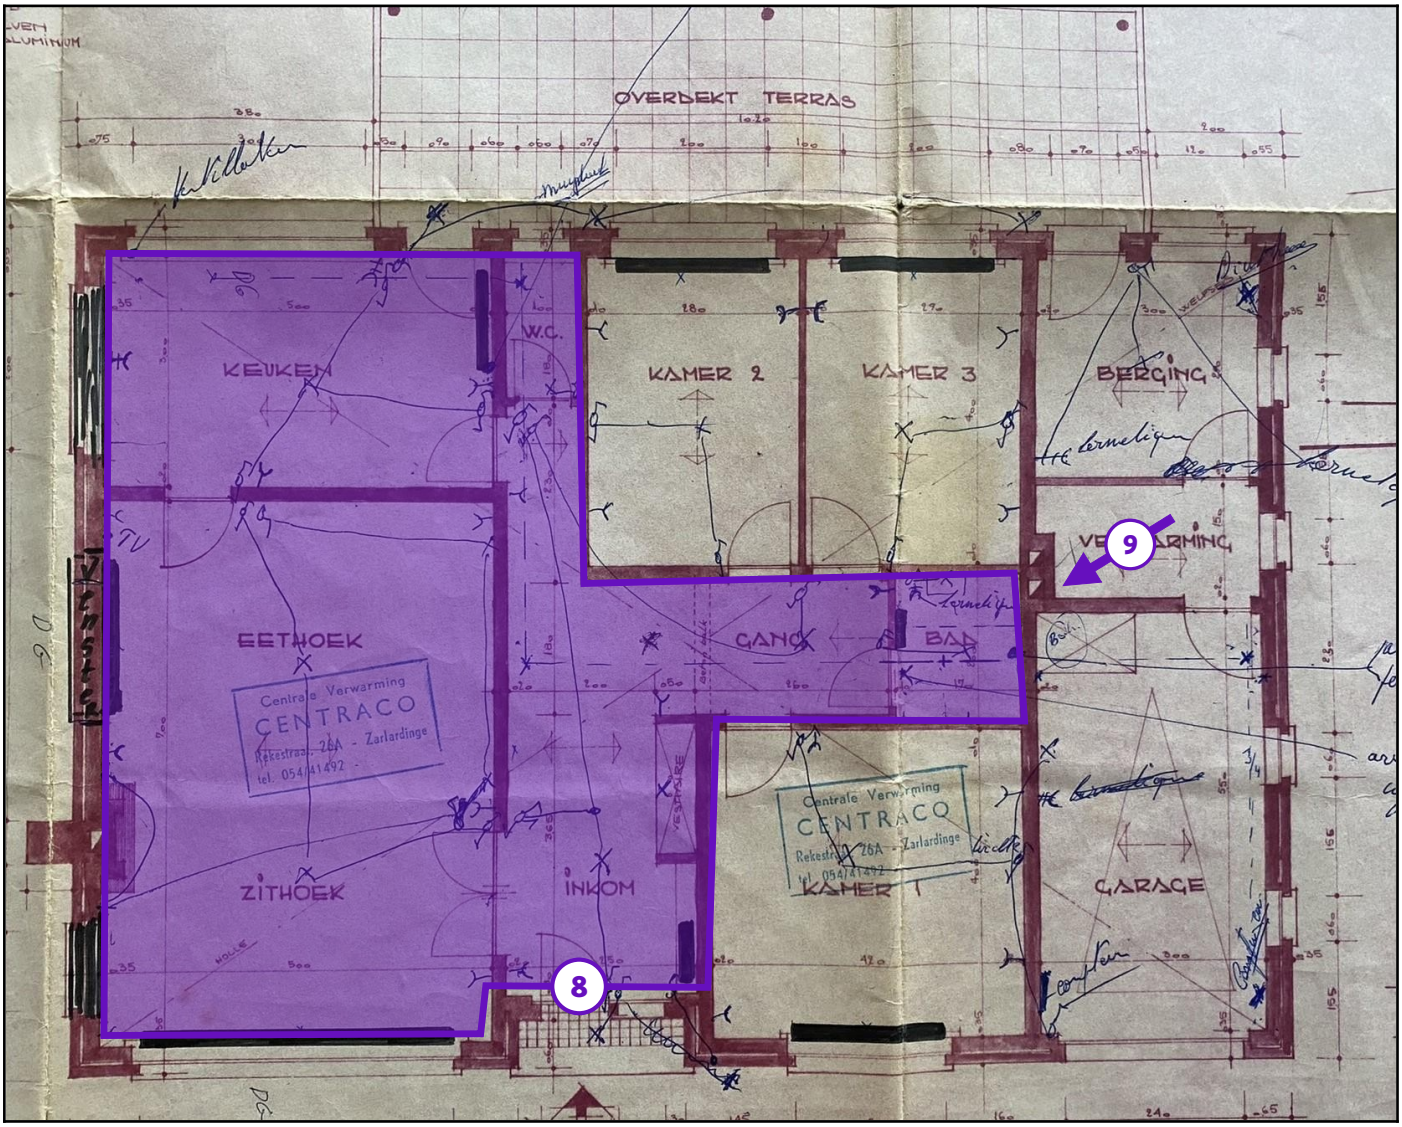
Plan 1.1: Gelijkvloers plan

Beschrijving	Type	Actie
8. Cementtegels	Advies	-
9. Mazoutketel	Advies	-

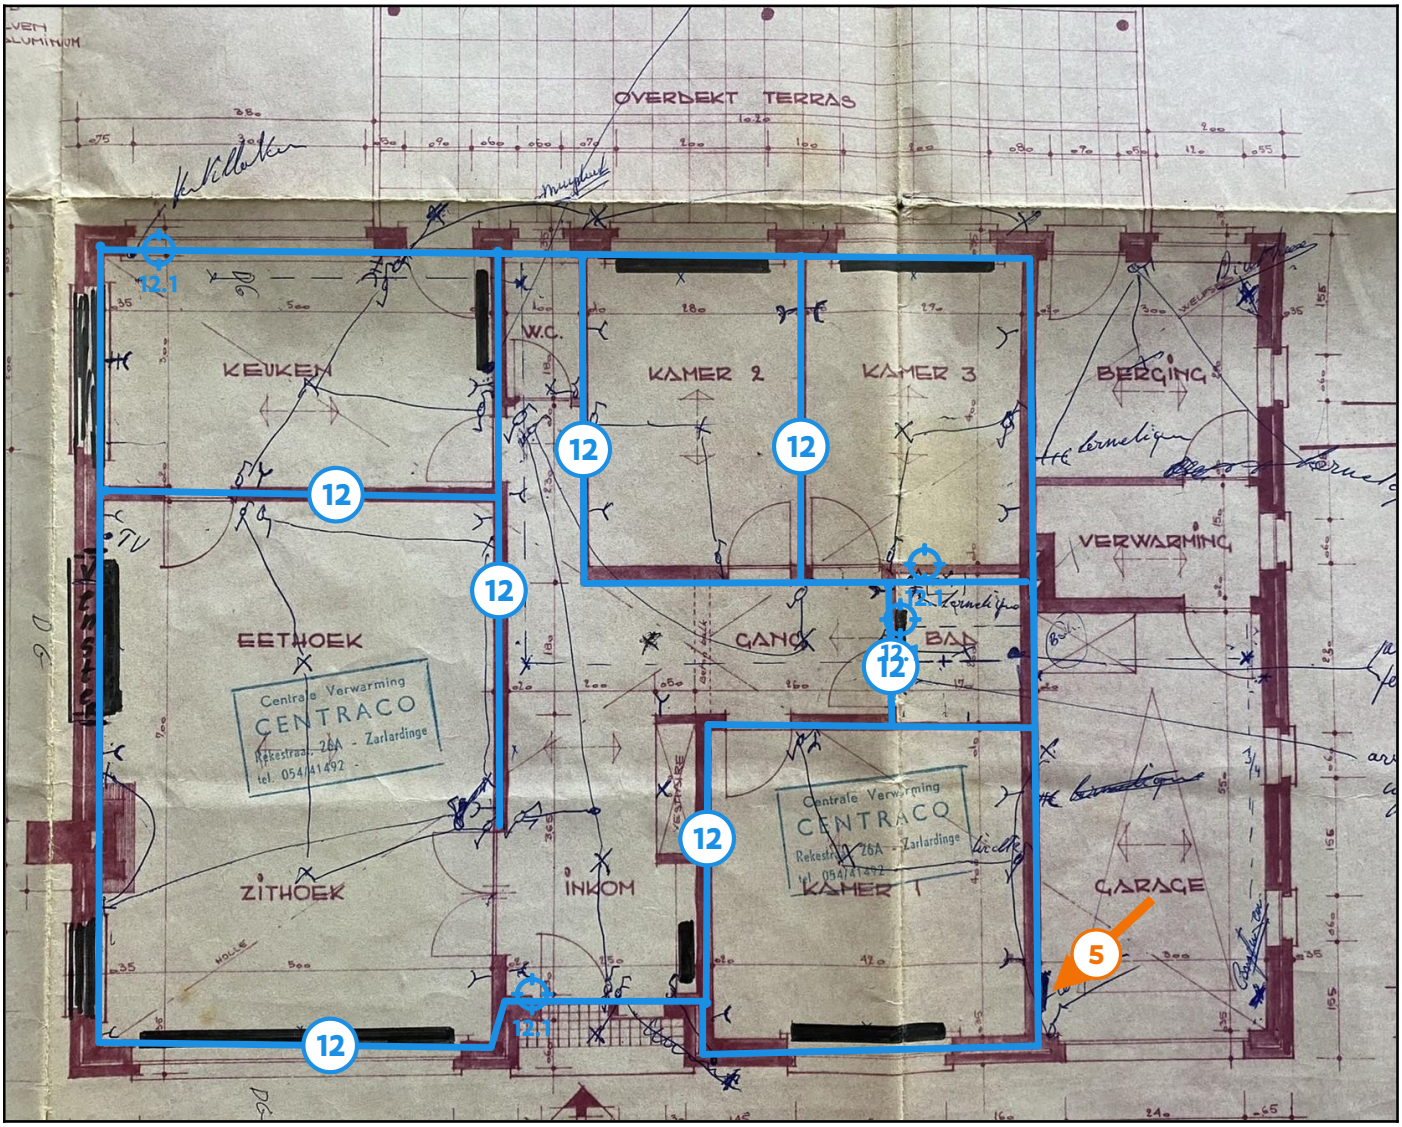
Plan 1.2: Gelijkvloers plan

Beschrijving	Type	Actie
5. Schakelkast	Asbestmateriaal	Verwijderen
12. Pleisterwerk muren	Geen asbest	-
12.1 Code: 20240606RAS53S3	Mengmonster	-

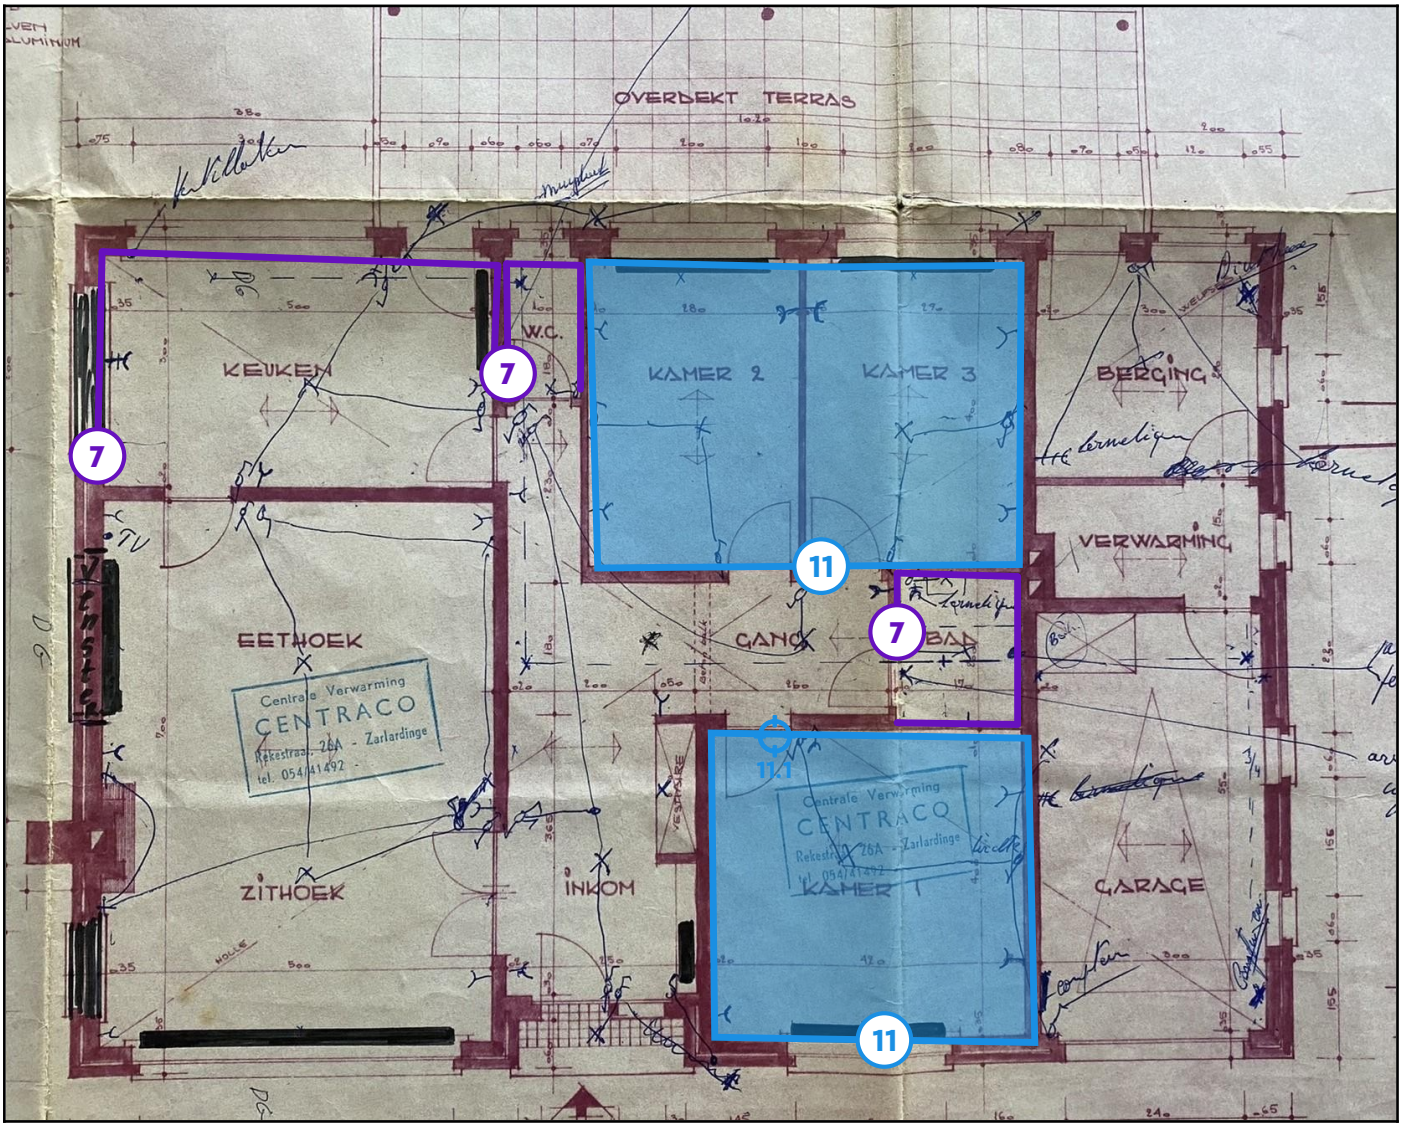
Plan 1.4: Gelijkvloers plan

Beschrijving	Type	Actie
7. Tegellijm	Advies	-
11. Vinyl vloer	Geen asbest	-
11.1 Code: 20240606RAS53S1	Puntmonster	-

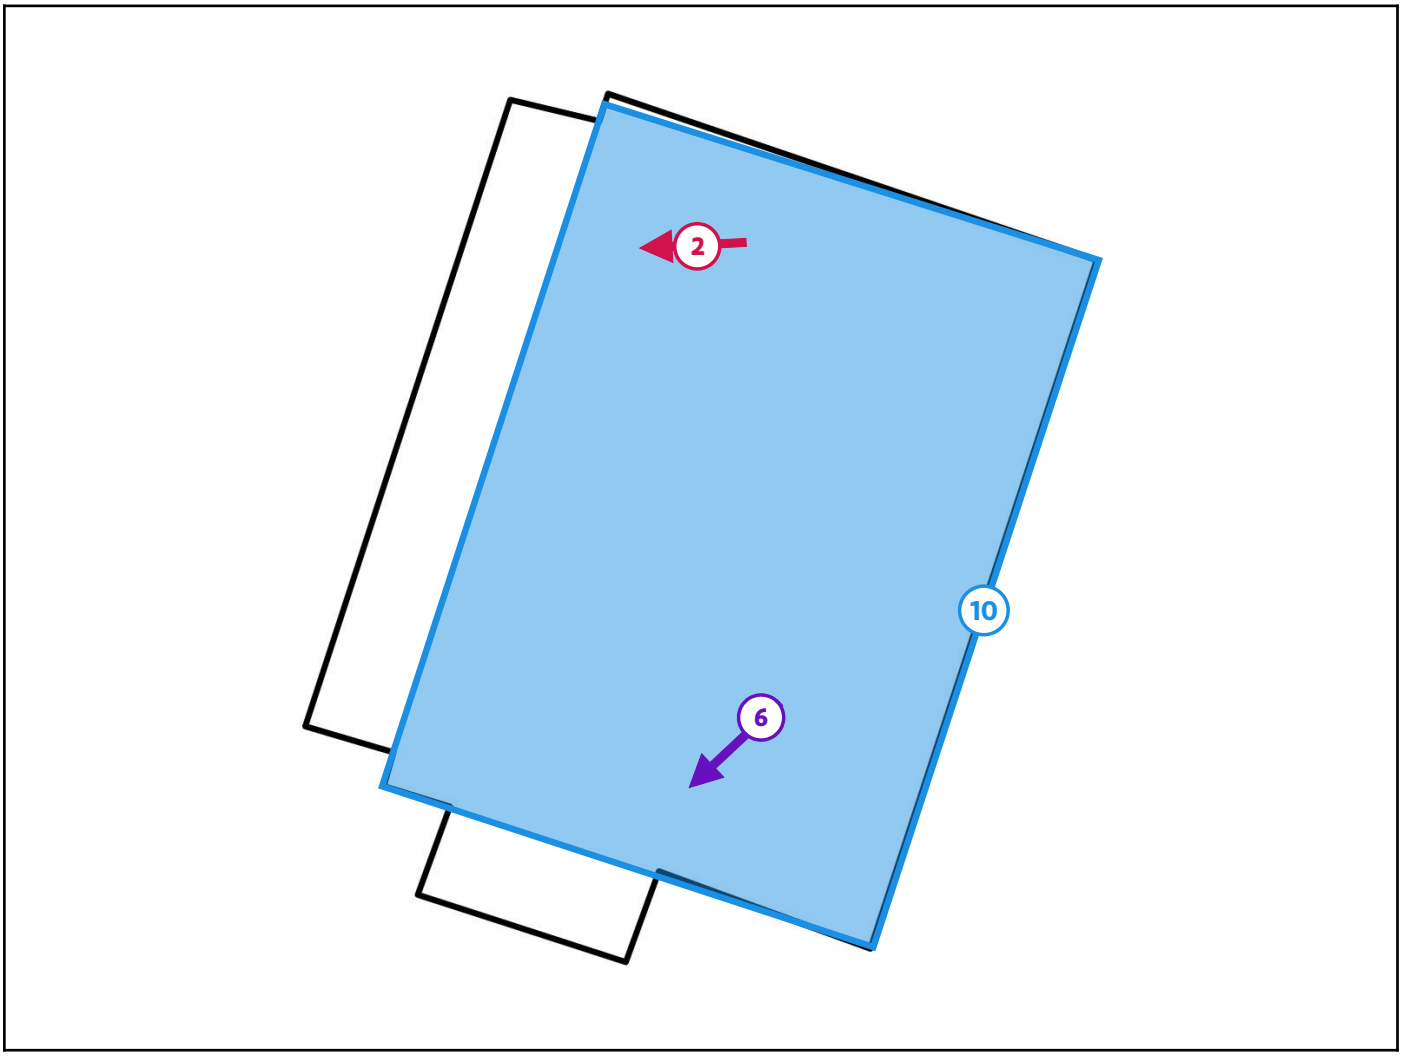
Plan 1.5: Zolder plan

Beschrijving	Type	Actie
2. Nokpannen	Asbestmateriaal	Dringend verwijderen
6. Trekregelaar	Advies	-
10. Dakbedekking	Geen asbest	-

- Verwijder het asbestafval.

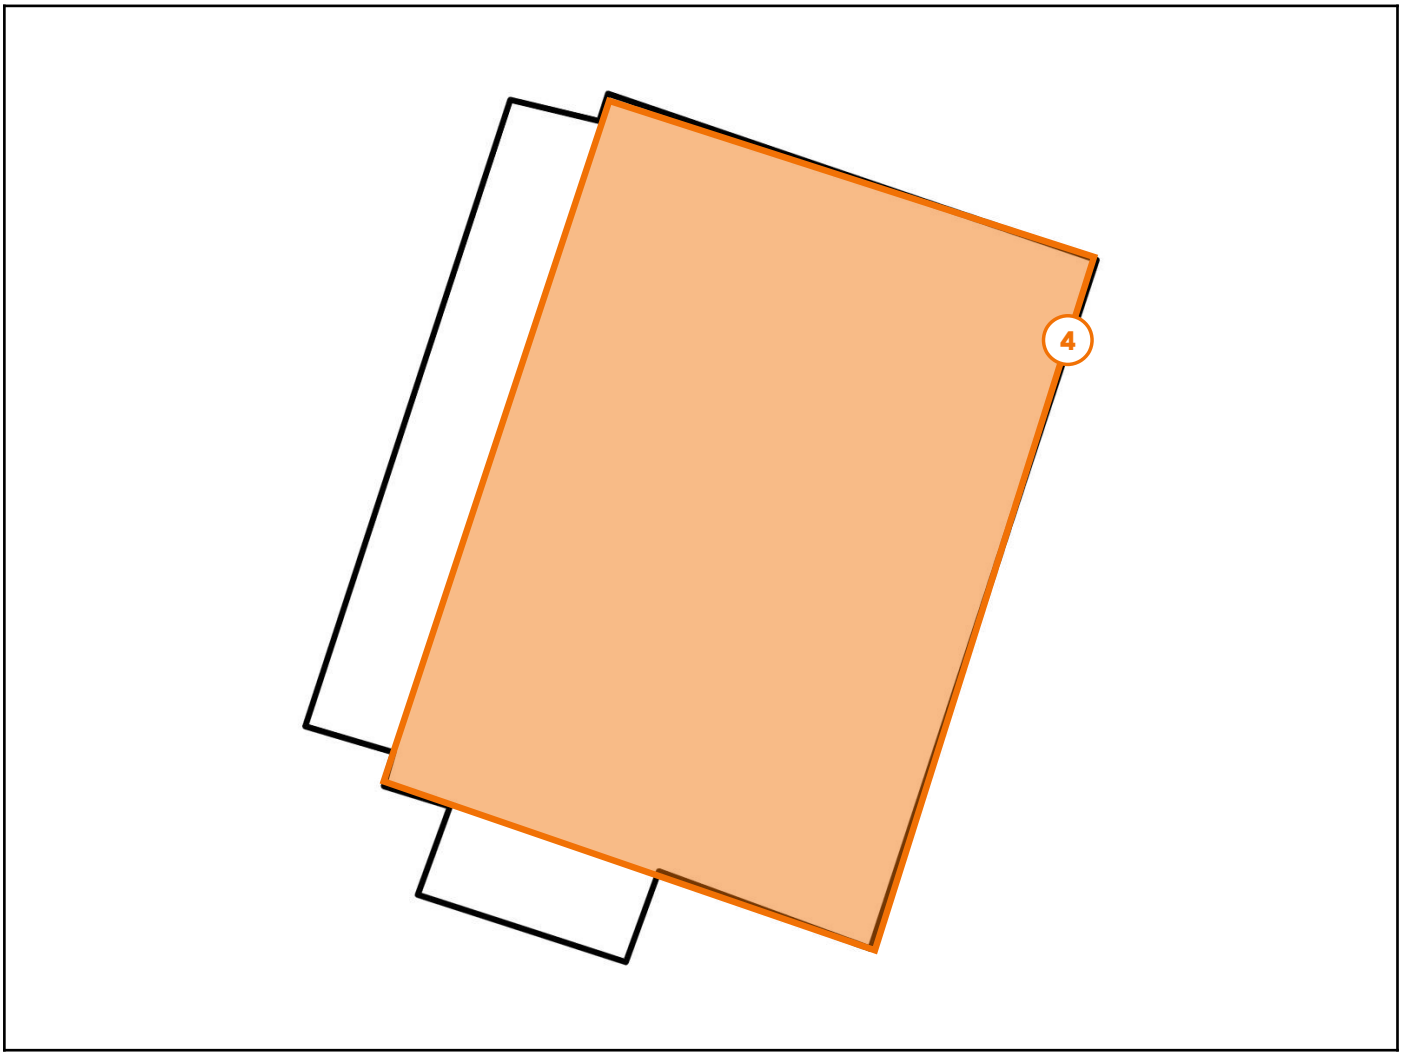
Plan 1.6: Zolder plan

Beschrijving	Type	Actie
4. Onderdak in asbestleien	Asbestmateriaal	Verwijderen

- Zorg voor een veilig beheer en verwijder dit asbestmateriaal wanneer het bij werken eenvoudig bereikbaar wordt. Controleer de toestand jaarlijks op wijzigingen.

- Eenvoudige handelingen: enkel door erkend asbestverwijderaar
  Gezien het volume dient deze asbesthoudende toepassing door een erkend asbestverwijderaar verwijderd te worden.

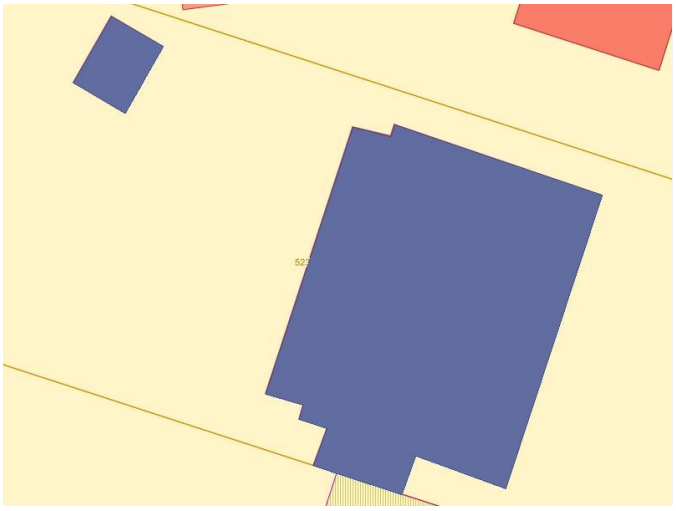
Zone 3: Overig gebied

1 Asbestmateriaal

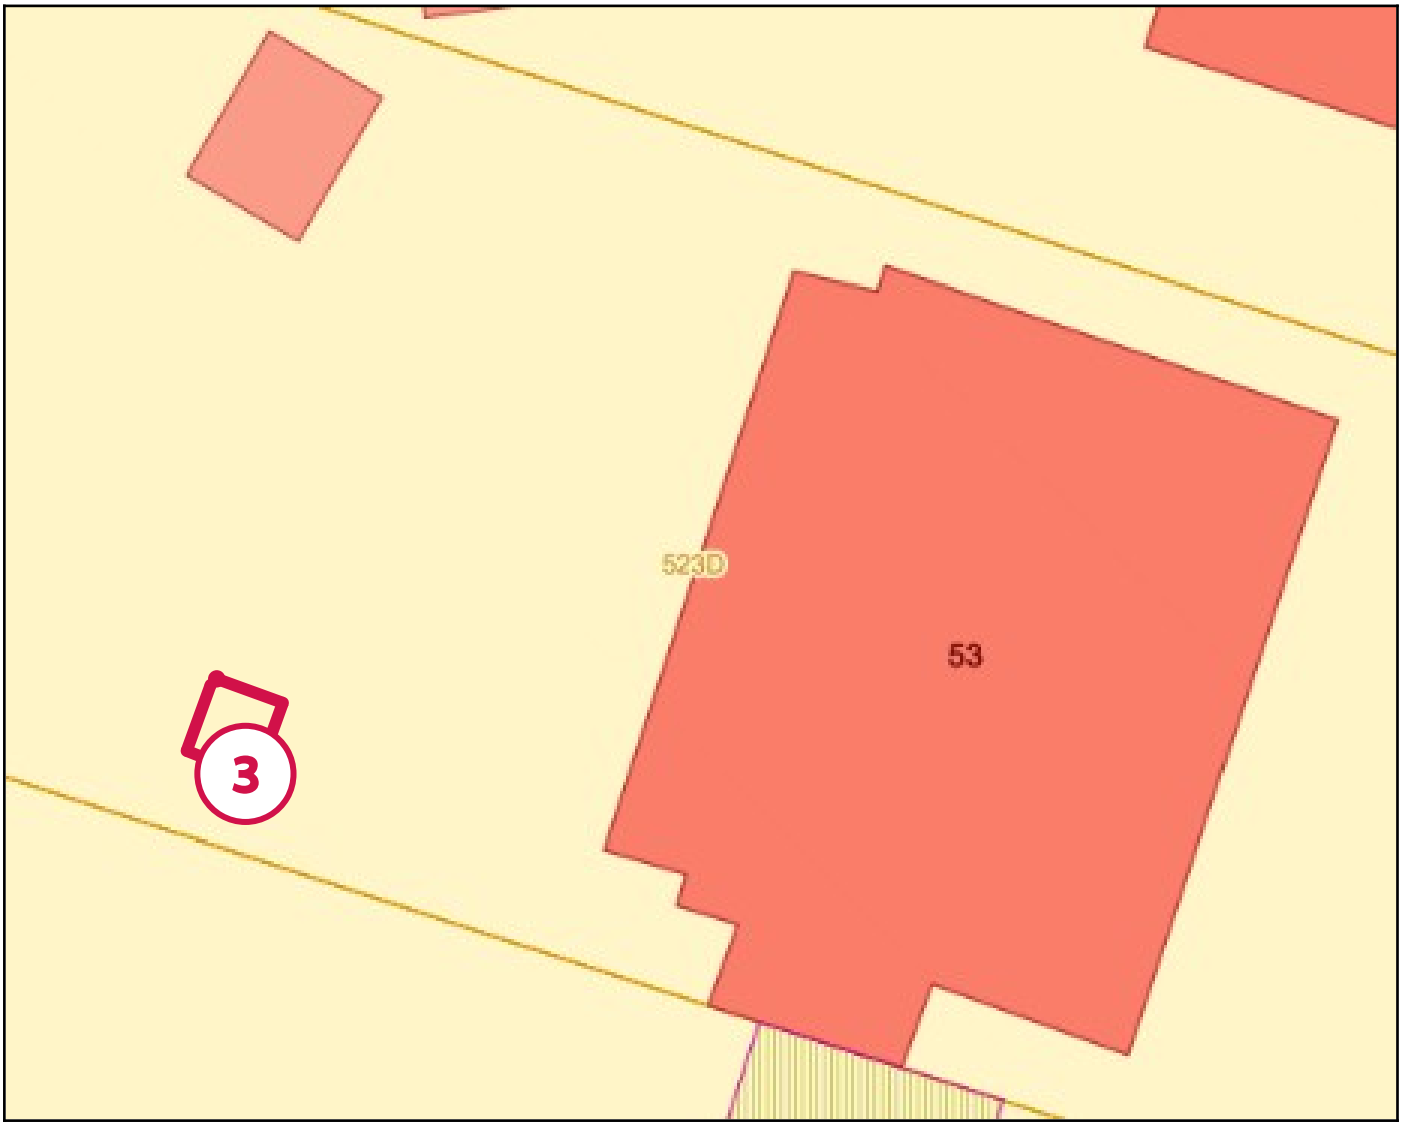
Plan 3.1: Vaststellingen buiten de constructies

Beschrijving	Type	Actie
3. Asbesthoudende golfplaten	Asbestmateriaal	Dringend verwijderen

- Verwijder het asbestafval.

- Eenvoudige handelingen: mag via doe-het-zelf of door werknemer(s) met opleidingsattest eenvoudige handelingen
  Gezien de bereikbaarheid en het beperkt volume kan deze asbesthoudende toepassing via doe-het-zelf verwijderd worden. Gebruik hierbij steeds de gepaste persoonlijke beschermingsmiddelen, vermijdt vezelvrijgave en voe rhet asbesthoudend afval, verpakt, langs de juiste afvalstroom af.

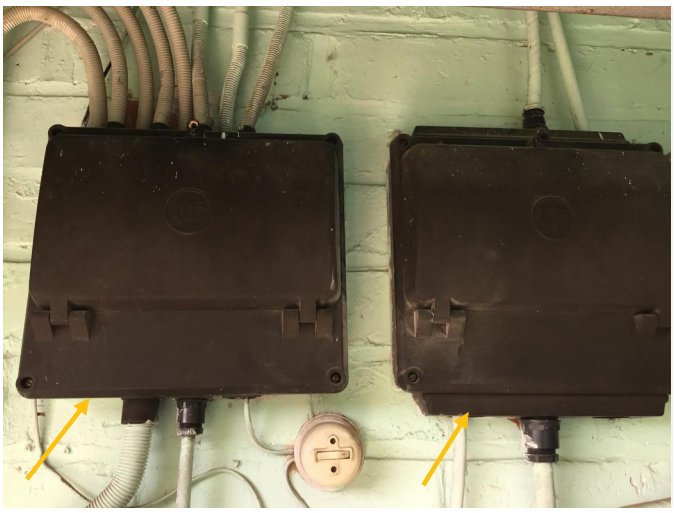
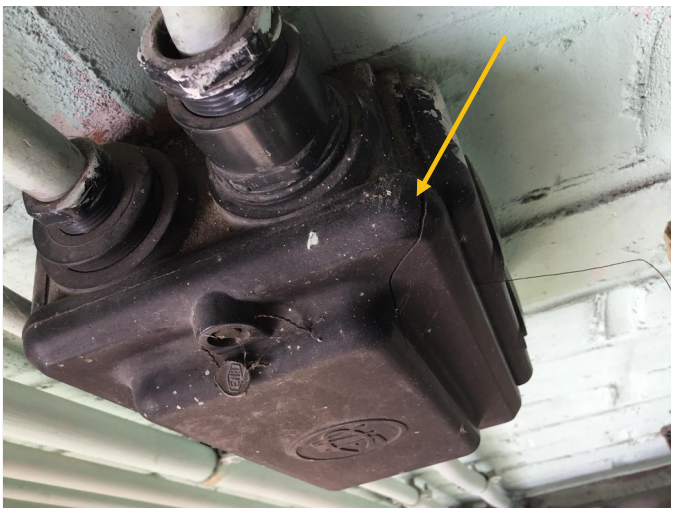
Fiche 5: Schakelkast

Eindbeoordeling materiaalrisico	Verhoogd materiaalrisico en/of verhoogde kans op vezelvrijgave

Gebondenheid	Categorie 1: hechtgebonden in oorsprong
Asbestsoort (vezeltype)	Crocidoliet aanwezig
Asbestconcentratie	Laag (< 50%)
Afschermingsgraad van het gehele materiaal	Geheel of deels (ook) vrij aan de binnenlucht
Toestand van het materiaal	Licht beschadigd, licht verweerd. Intact materiaal type Pical – asbestboard of categorie III 'gebondenheid'

Beschrijving	Schakelkast
Omgeving	Binnen
Primaire drager	Binnenwand
Asbestmateriaal	Plaat, paneel, tablet - Type Bakeliet
Bindmiddel van asbestmateriaal	Kunststof of -hars
Gebondenheid op basis van bindmiddel	Hecht
Hoeveelheid (oppervlakte - dikte - aantal)	• 0,50 m^2 - 1,00 cm - 1 stuk
Totaal volume	0,005 m^3
Eenvoudig bereikbaar	Ja
Bevestigingswijze	• Geschroefd
Identificatiemethode	Vaststelling zonder monstername

Verwijderen

- Zorg voor een veilig beheer. Vermijd het beschadigen van het asbestmateriaal. Controleer de toestand jaarlijks op wijzigingen.

- Eenvoudige handelingen: mag via doe-het-zelf of door werknemer(s) met opleidingsattest eenvoudige handelingen
  Gezien de bereikbaarheid en het geringe volume kan deze toepassing door middel van doe-het-zelf verwijderd worden. Gebruik hierbij steeds de gepaste persoonlijke beschermingsmethoden, vermijdt vezelvrijgave en voer het asbesthoudend afval, verpakt, langs de juiste afvalstroom af.

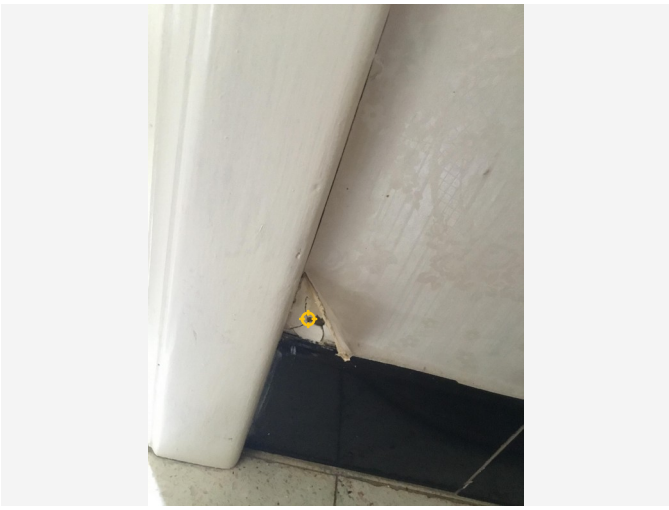
Fiche 12: Pleisterwerk muren

Geen asbest

#	Type	Referentie	Resultaat
12.1	Mengmonster	20240606RAS53S3	Geen asbest

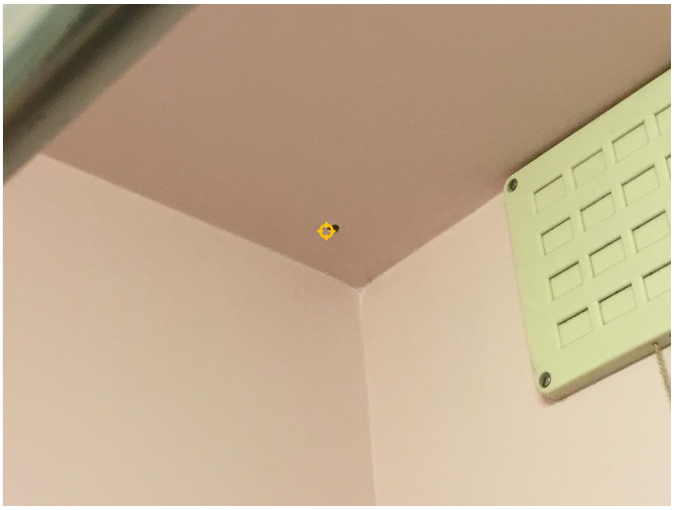
Fiche 13: Pleisterwerk plafonds

Geen asbest

#	Type	Referentie	Resultaat
13.1	Mengmonster	20240606RAS53S4	Geen asbest
