Asbestinventarisattest

Steenweg 7, 9661 Brakel

Attestnummer : **20261007-000009.000**
Uitgegeven op : **07.10.2026**
Geldig tot : **Onbeperkt** (tenzij de toestand wijzigt)

Asbestveilig (maar mogelijk niet asbestvrij)

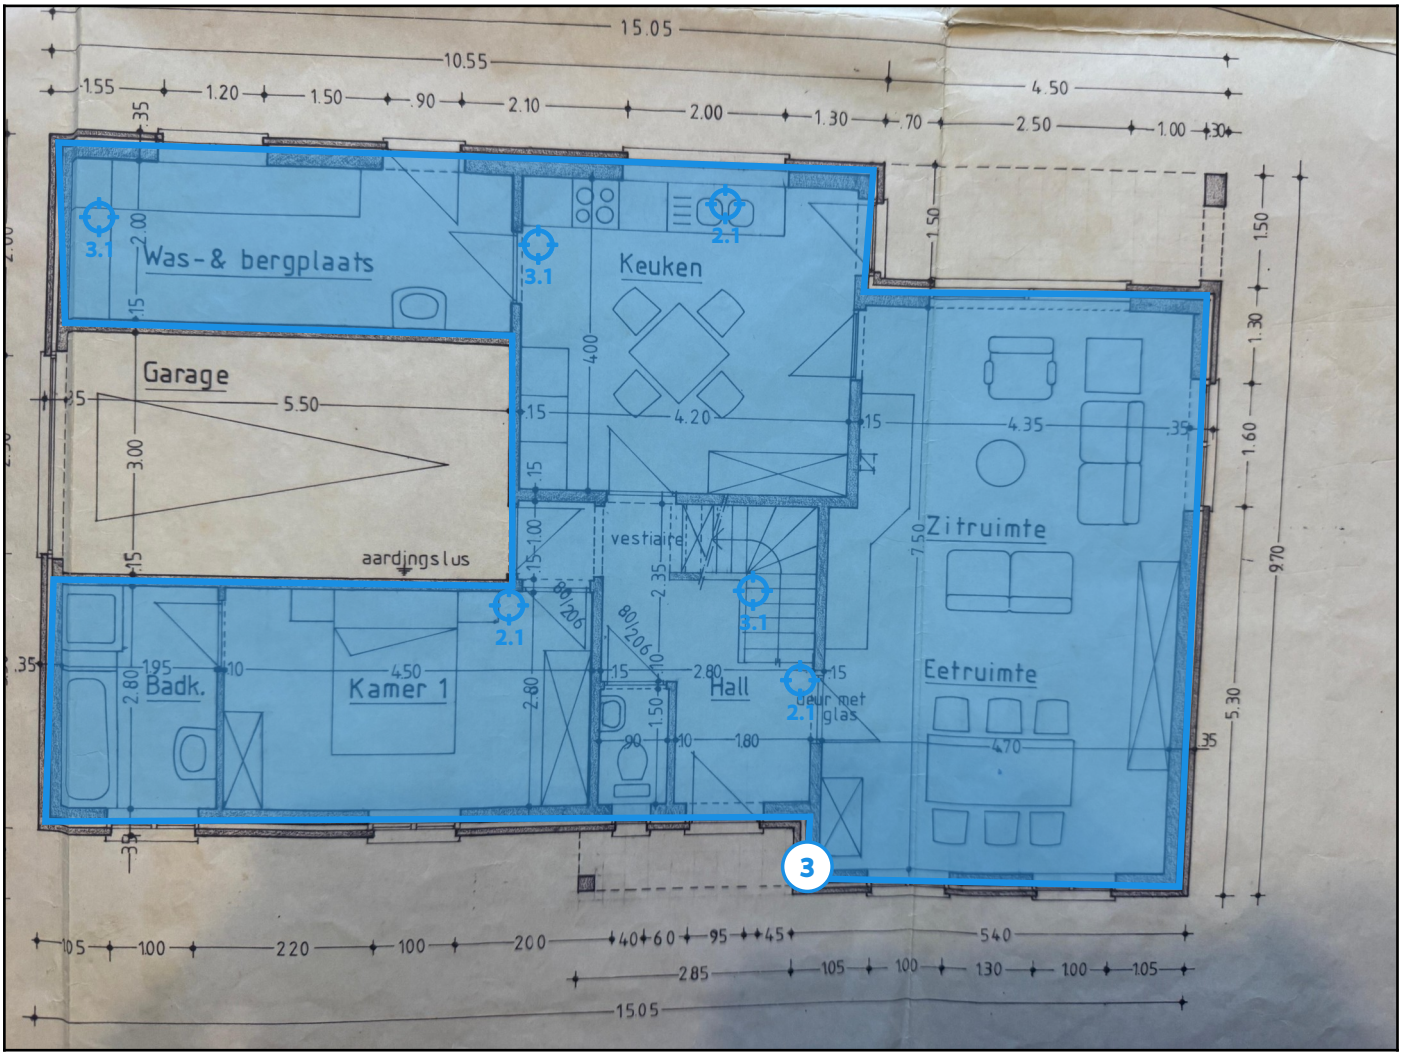
Plan 1.1: Plan gelijkvloers

Beschrijving	Type	Actie
2. Pleisterwerk wanden	Geen asbest	-
2.1 Code: 1	Mengmonster	-
3. Pleisterwerk plafonds	Geen asbest	-
3.1 Code: 2	Mengmonster	-

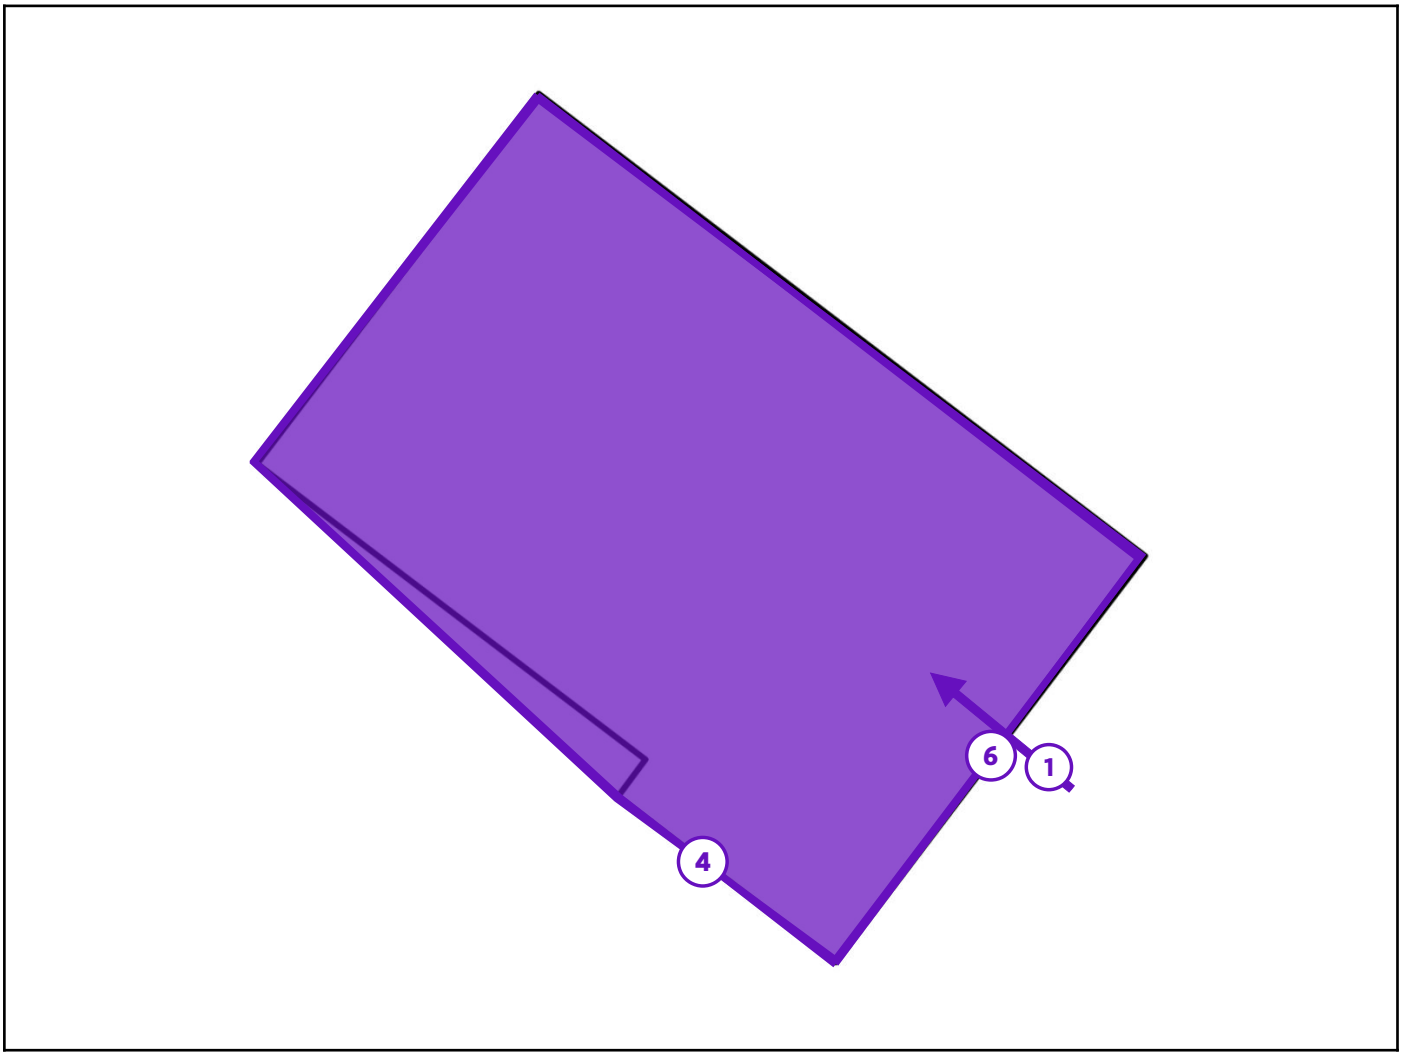
Plan 1.3: Woning plan daken

Beschrijving	Type	Actie
1. Schouw	Beperking	-
4. Dakbedekking bestaande uit pannen (niet verdacht)	Overige ruimte of materiaal	-
6. Onderdak (niet waarneembaar)	Overige ruimte of materiaal	-

Uitleg van de asbestdeskundige: De binnenkant van de schouw is niet waarneembaar. De schouw bevat binnenin mogelijk een asbestcement rookgaskanaal. Laat dit onderzoeken bij eventuele werken.

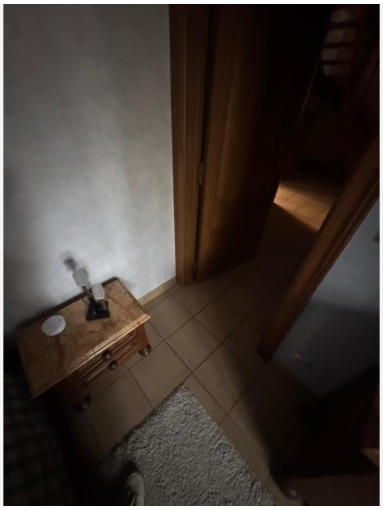
Fiche 2: Pleisterwerk wanden

Geen asbest

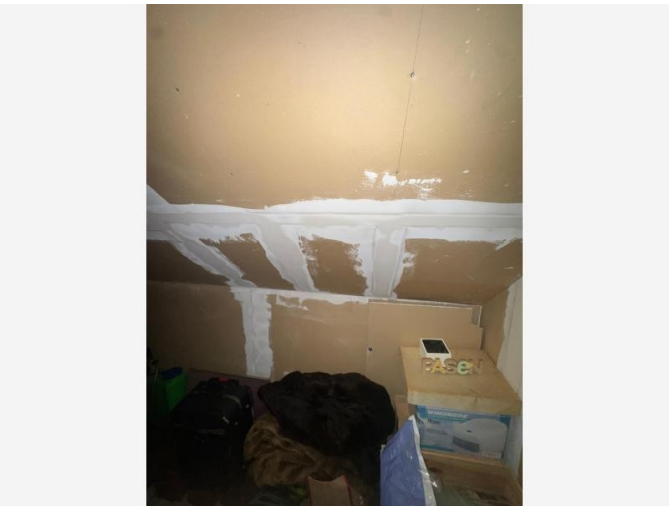
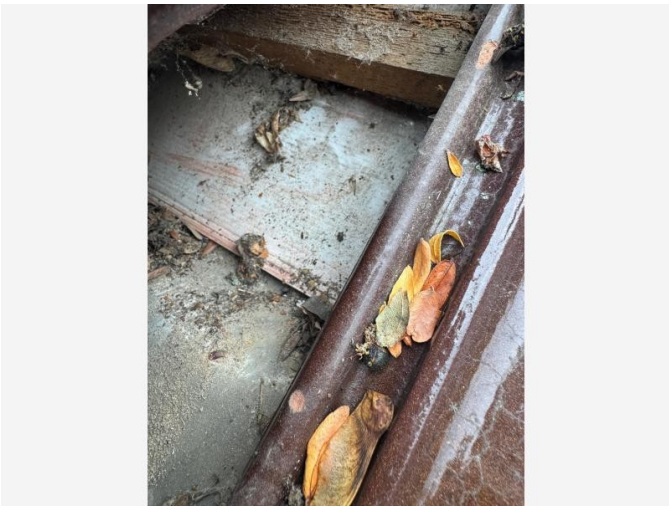
Beschrijving	Notitie	Terug te vinden op plannen
Fiche 6: Onderdak (niet waarneembaar)	Het zichtbare onderdak is niet asbestverdacht. Zowel de plannen als het lastenboek maken gewag van een onderdak in (asbesthoudend) Menuiserite. Bij werken, controleer de aanwezigheid van een mogelijk verdacht onderdak op de aanwezigheid van asbest via destructief onderzoek.	Plan 1.3: Woning plan daken
