Asbestinventarisattest

Ijsbroekstraat 19, 9506 Geraardsbergen

Attestnummer : **20261013-000329.000**
Uitgegeven op : **13.10.2026**
Geldig tot : **Onbeperkt** (tenzij de toestand wijzigt)

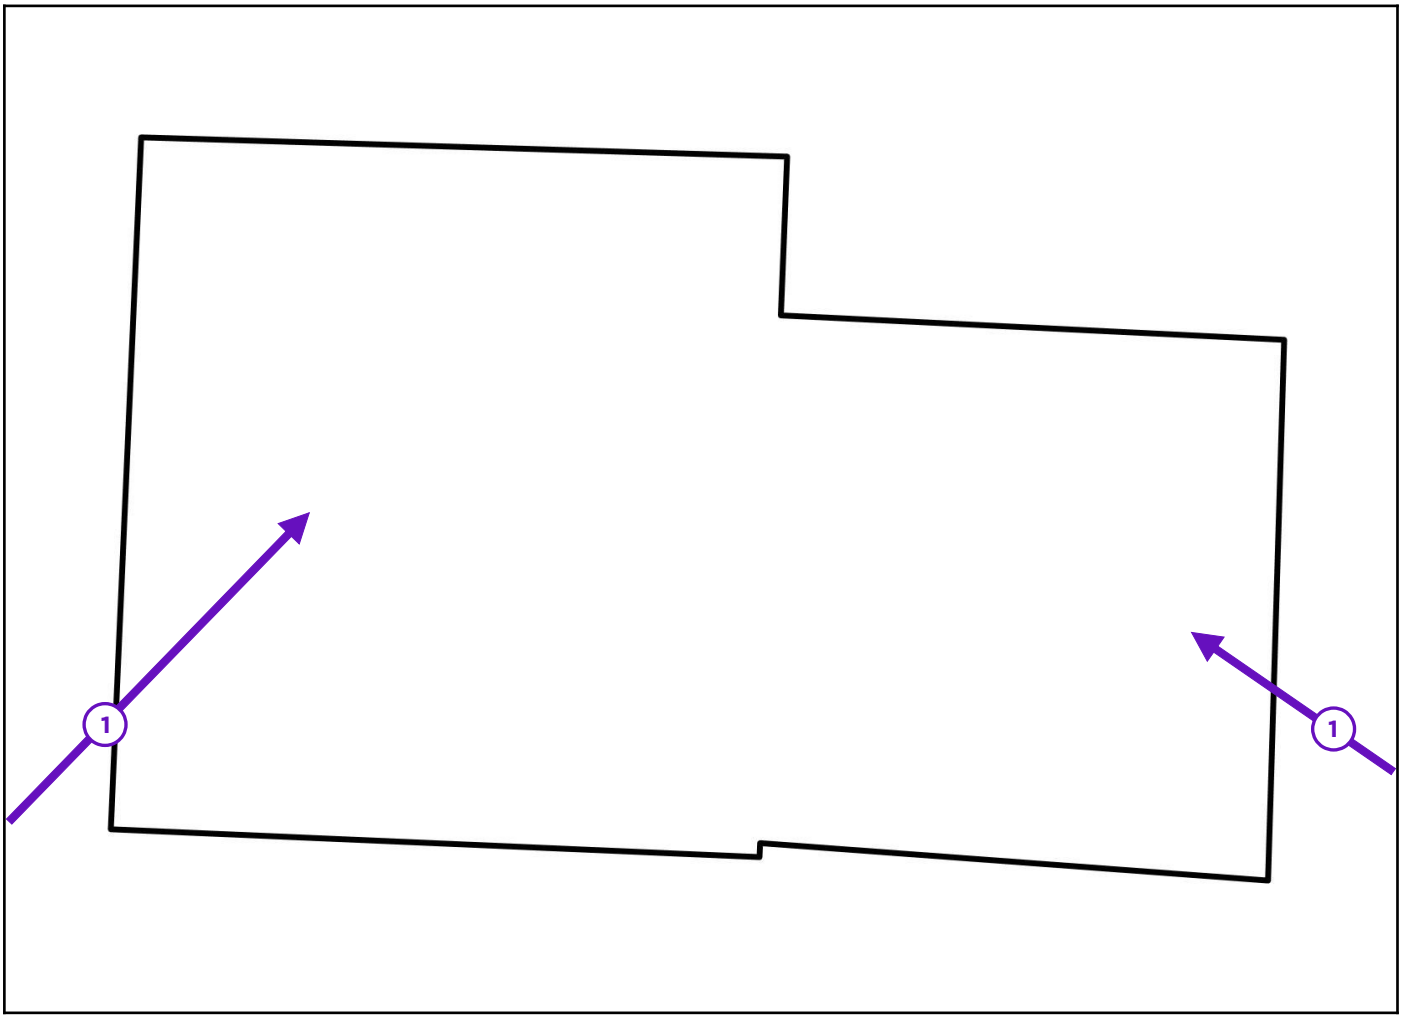
Plan 1.1: Hoofdgebouw plan

Beschrijving	Type	Actie
1. Schouw	Beperking	-

Reden: Het te onderzoeken materiaal situeert zich hoger dan 3,50 m te rekenen vanaf een veilige ondergrond

Uitleg van de asbestdeskundige: De binnenkant van de schouw is niet waarneembaar. De schouw bevat binnenin mogelijk een asbestcement rookgaskanaal. Laat dit onderzoeken bij eventuele werken.

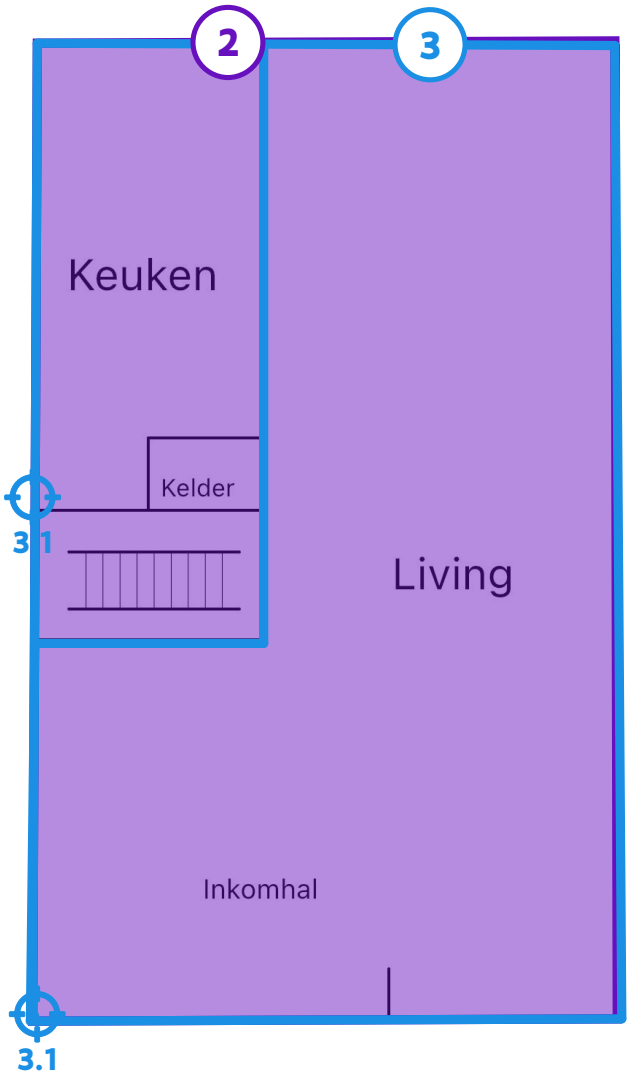
Plan 1.2: Gelijkvloers

2. Plafonds bestaande uit voorzetpanelen	Advies	-
3. Pleisterwerk wanden	Geen asbest	-
3.1 Code: 51026-plei-ijs	Mengmonster	-

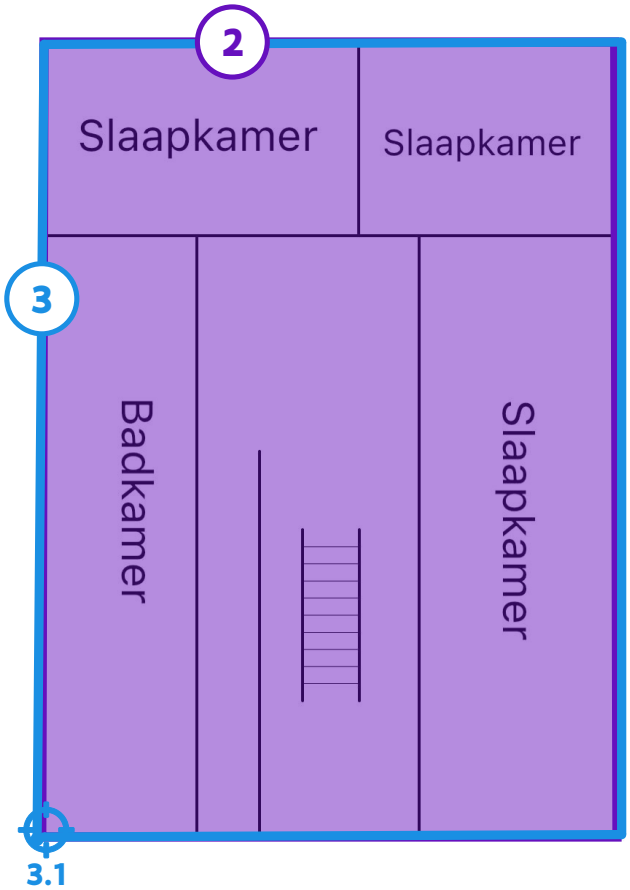
Plan 1.3: Verdieping

2. Plafonds bestaande uit voorzetpanelen	Advies	-
3. Pleisterwerk wanden	Geen asbest	-
3.1 Code: 51026-plei-ijs	Mengmonster	-

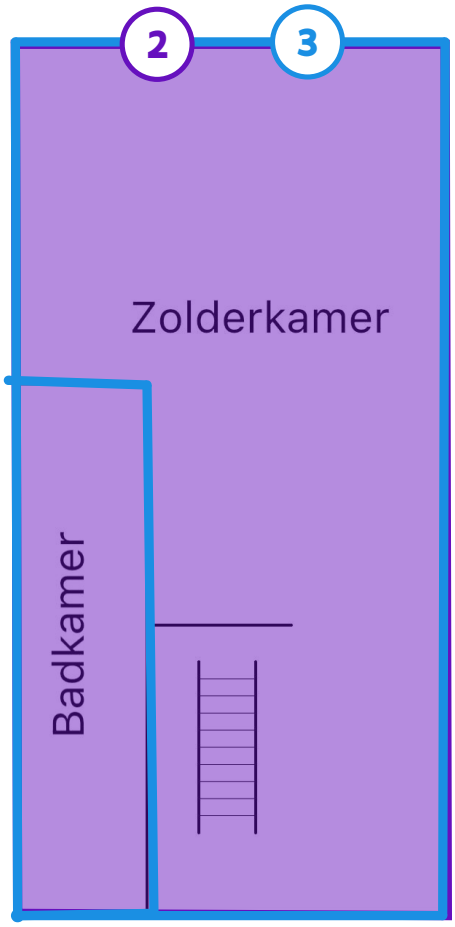
Plan 1.4: Verdieping 2

2. Plafonds bestaande uit voorzetpanelen	Advies	-
3. Pleisterwerk wanden	Geen asbest	-

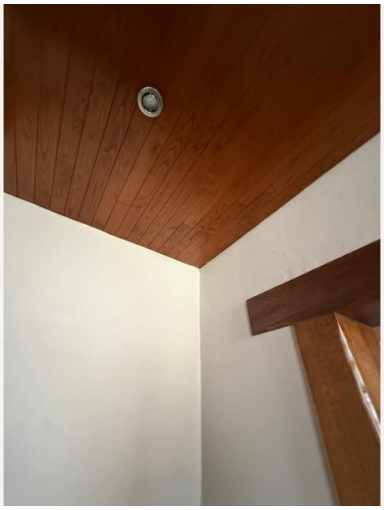
Fiche 2: Plafonds bestaande uit voorzetpanelen

De plafonds werden afgewerkt met niet-asbestverdachte voorzetpanelen die inspectie van de bedekte structuur (opbouw, pleisterwerk) verhinderen.

Basis voor advies	De asbestdeskundige beoordeelt het materiaal als niet-asbestverdacht.
Primaire drager	Plafond

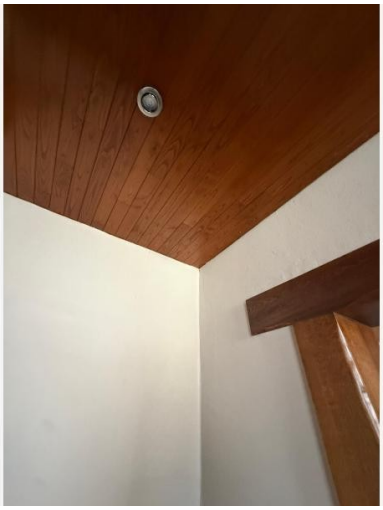
Fiche 3: Pleisterwerk wanden

Geen asbest

#	Type	Referentie	Resultaat
3.1	Mengmonster	51026-plei-ijs	Geen asbest

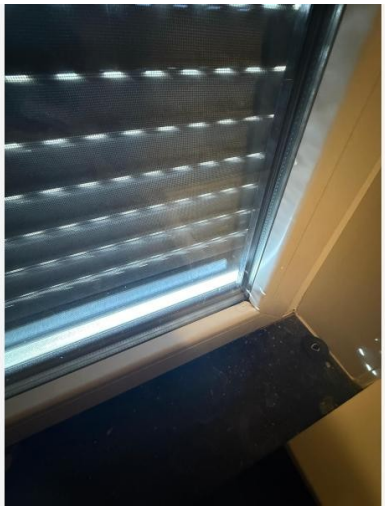
Beschrijving	Notitie	Terug te vinden op plannen
Fiche 4: Dakbedekking bestaande uit pannen (niet verdacht)	De dakbedekking is niet-asbestverdacht.	-
Fiche 5: CV-ketel (niet verdacht)	-	-
Fiche 6: Kit aan de ramen	De kit aan de ramen is niet asbestverdacht. Alle ramen werden gecontroleerd.	-
