Asbestinventarisattest

Meersstraat 110, 9620 Zottegem

Attestnummer : **20230626-000324.001**
Uitgegeven op : **26.06.2023**
Geldig tot : **26.06.2033**

Asbestveilig

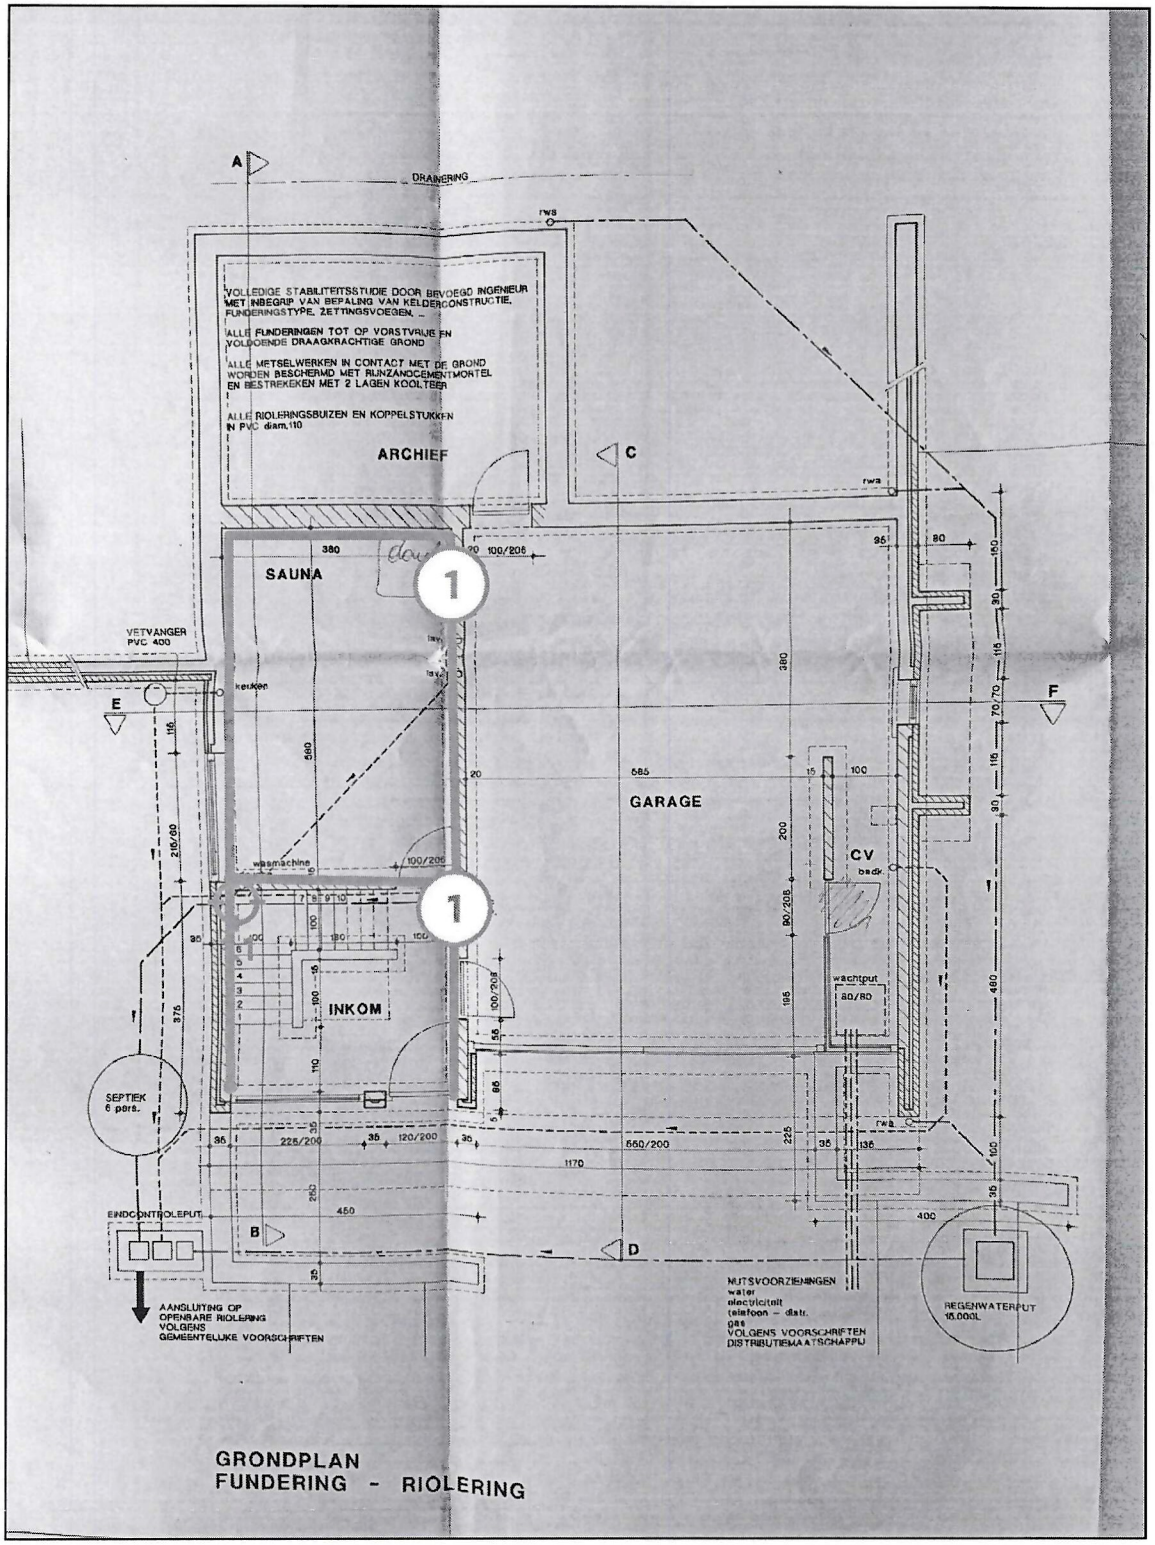
Plan 1.1: Plan VRDP 0 - Muren

1. Pleisterwerk muren	Geen asbest	-
1.1 Code: S1.0	Mengmonster	-

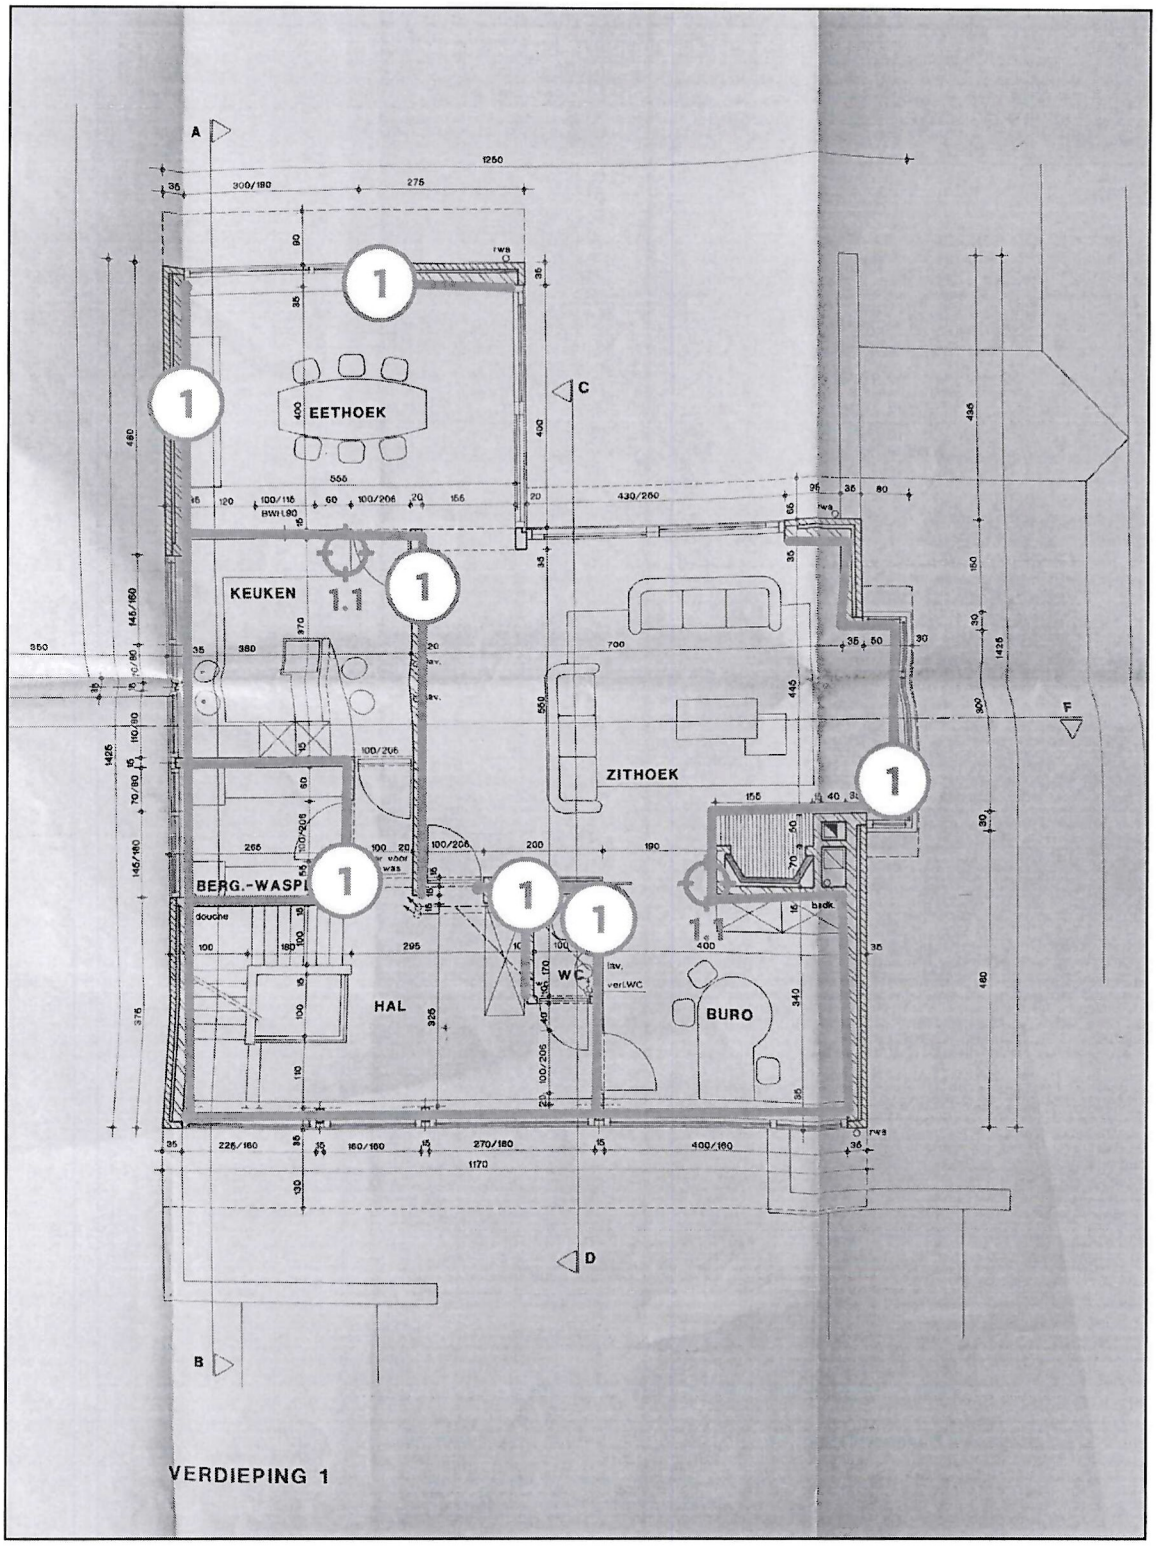
Plan 1.2: Plan VRDP 1 - Muren

1. Pleisterwerk muren	Geen asbest	-
1.1 Code: S1.0	Mengmonster	-

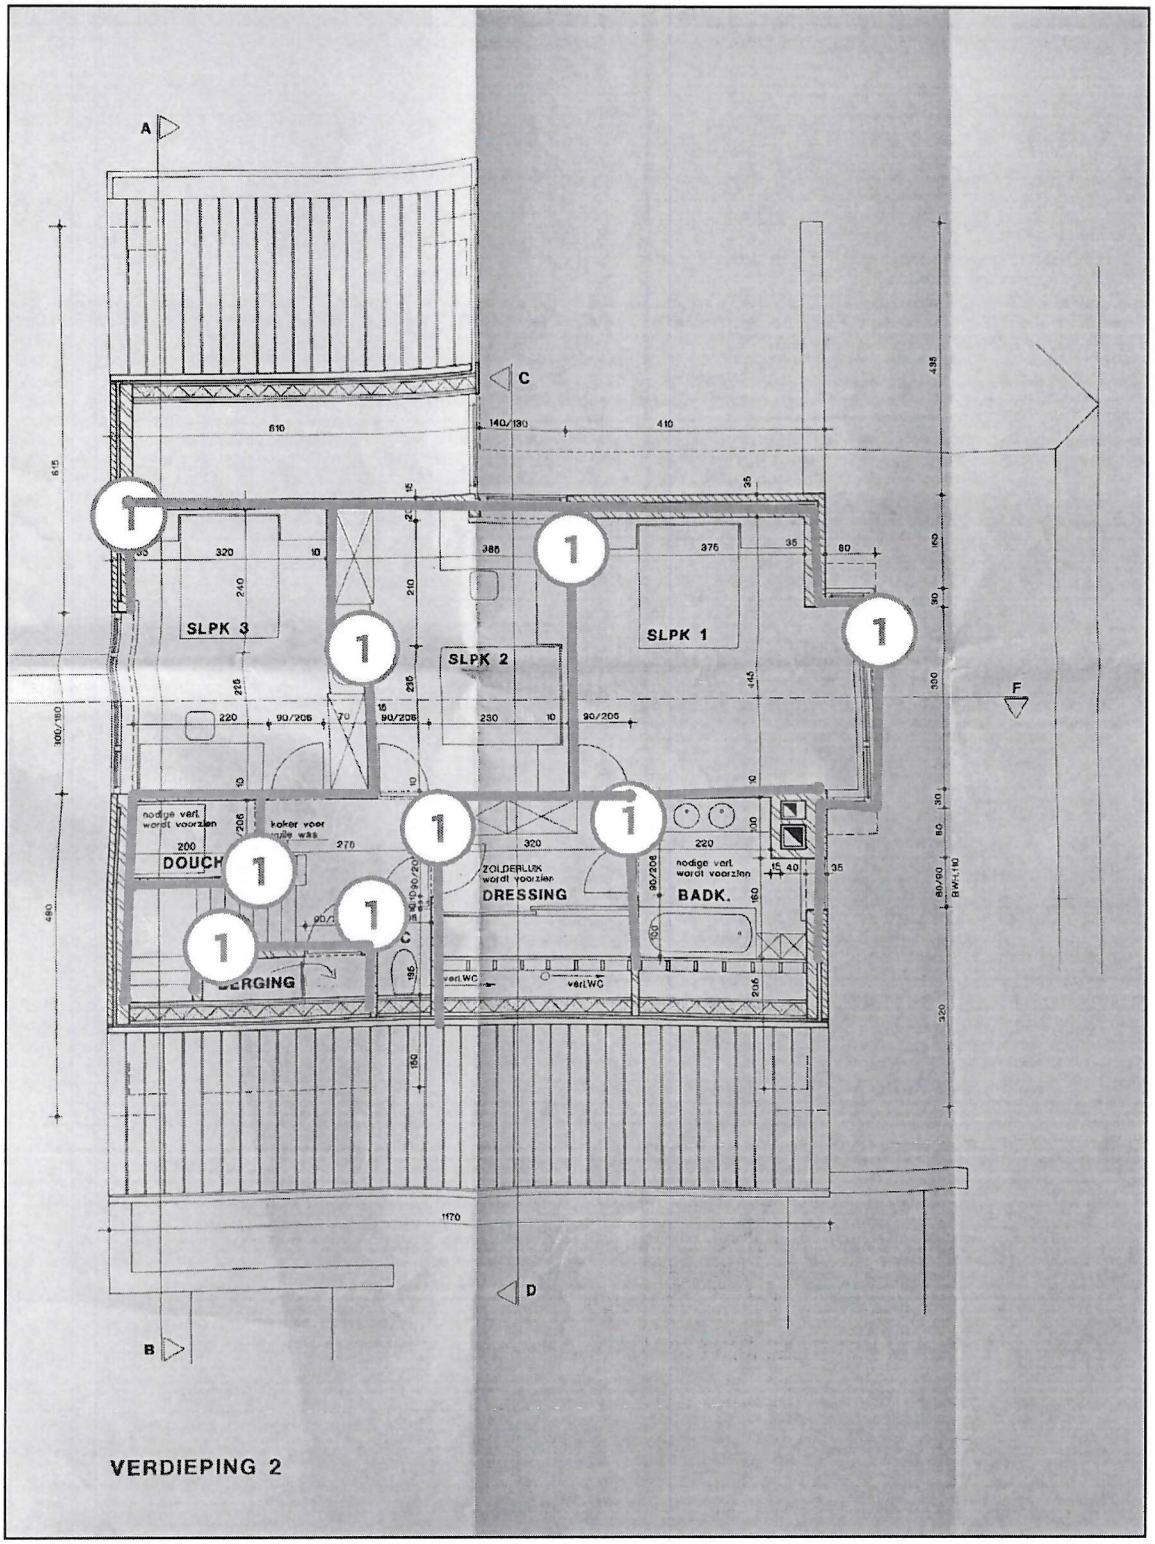
Plan 1.3: Plan VRDP 2 - Muren

1. Pleisterwerk muren	Geen asbest	-

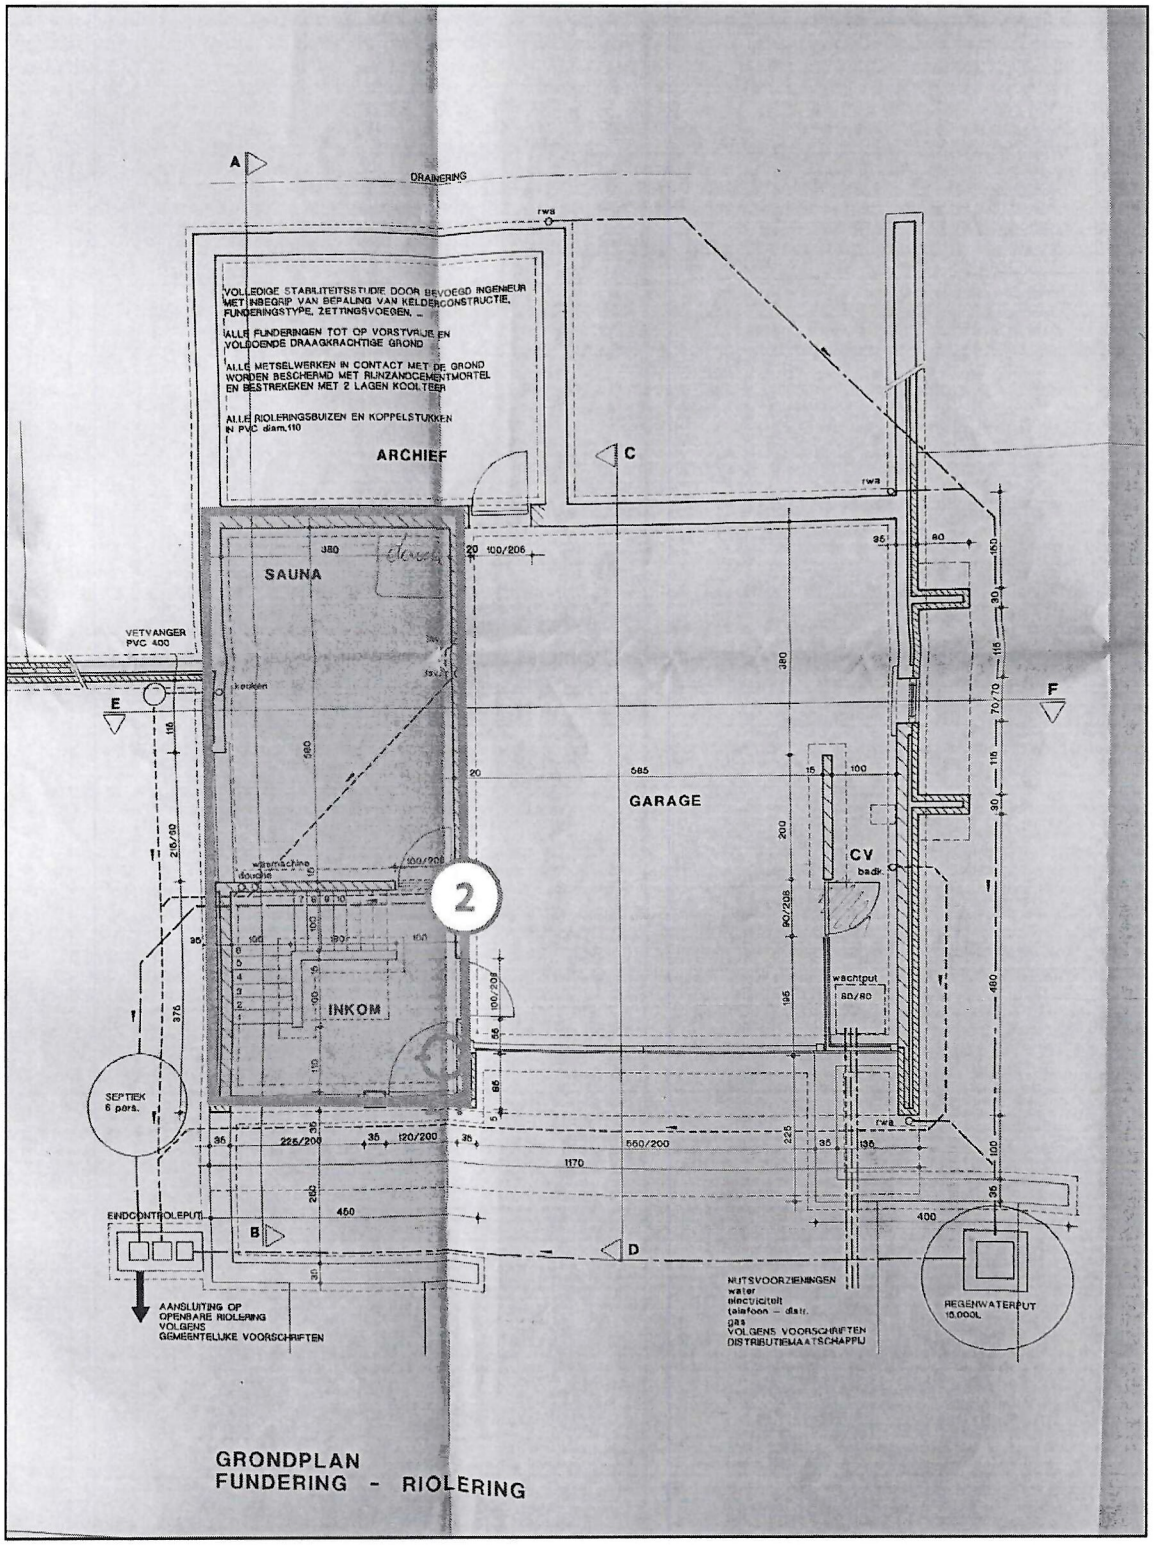
Plan 1.4: Plan VRDP 0 - Plafond

2. Pleisterwerk plafond	Geen asbest	-
2.1 Code: S2.0	Mengmonster	-

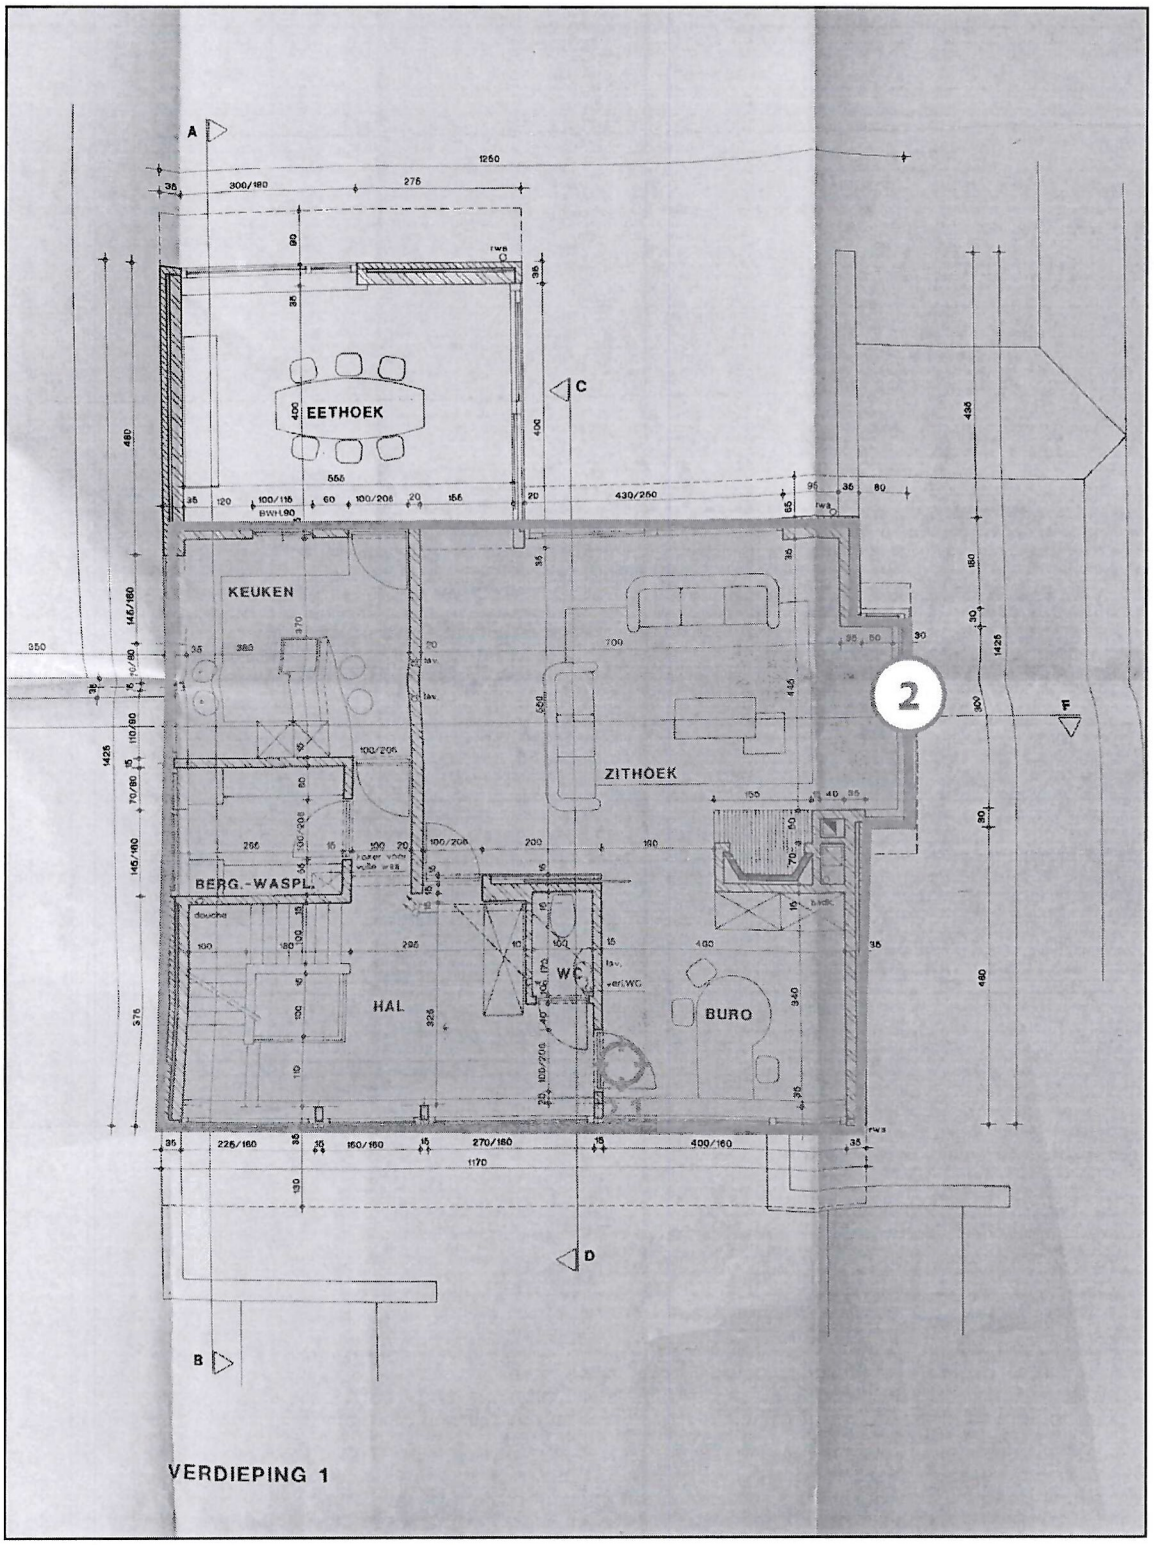
Plan 1.5: Plan VRDP 1 - Plafond

2. Pleisterwerk plafond	Geen asbest	-
2.1 Code: S2.0	Mengmonster	-

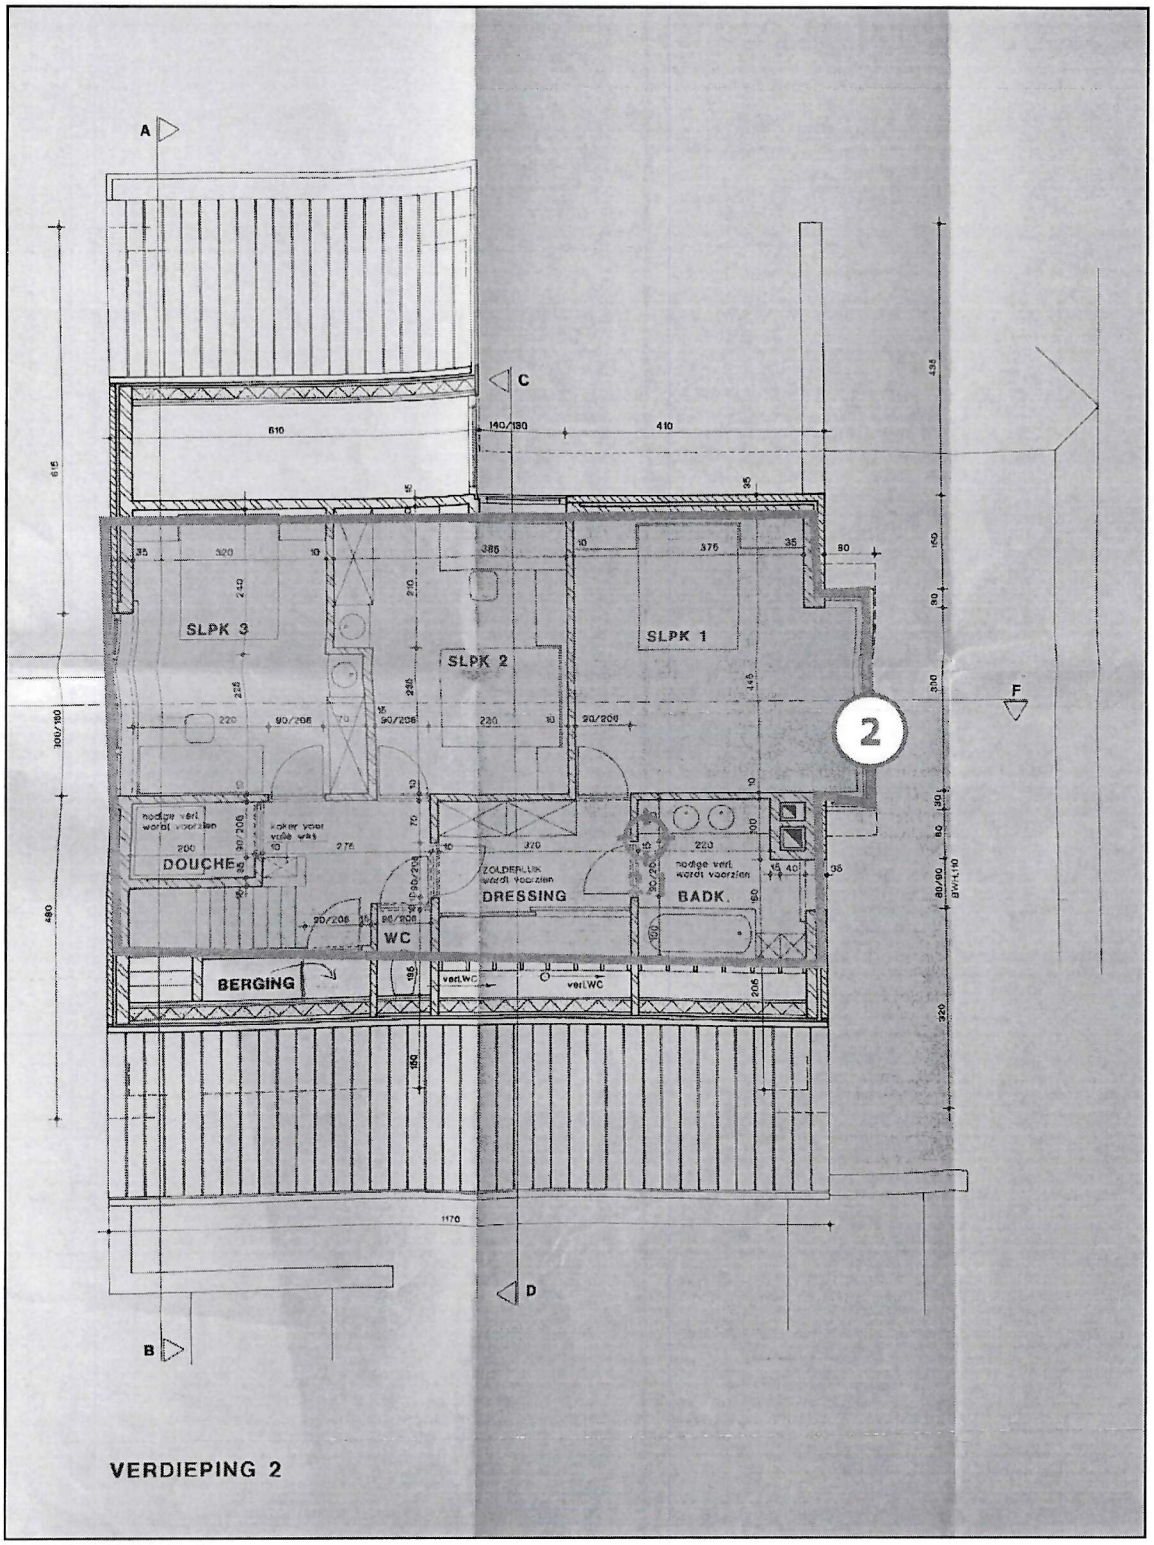
Plan 1.6: Plan VRDP 2 - Plafond

2. Pleisterwerk plafond	Geen asbest	-
2.1 Code: S2.0	Mengmonster	-

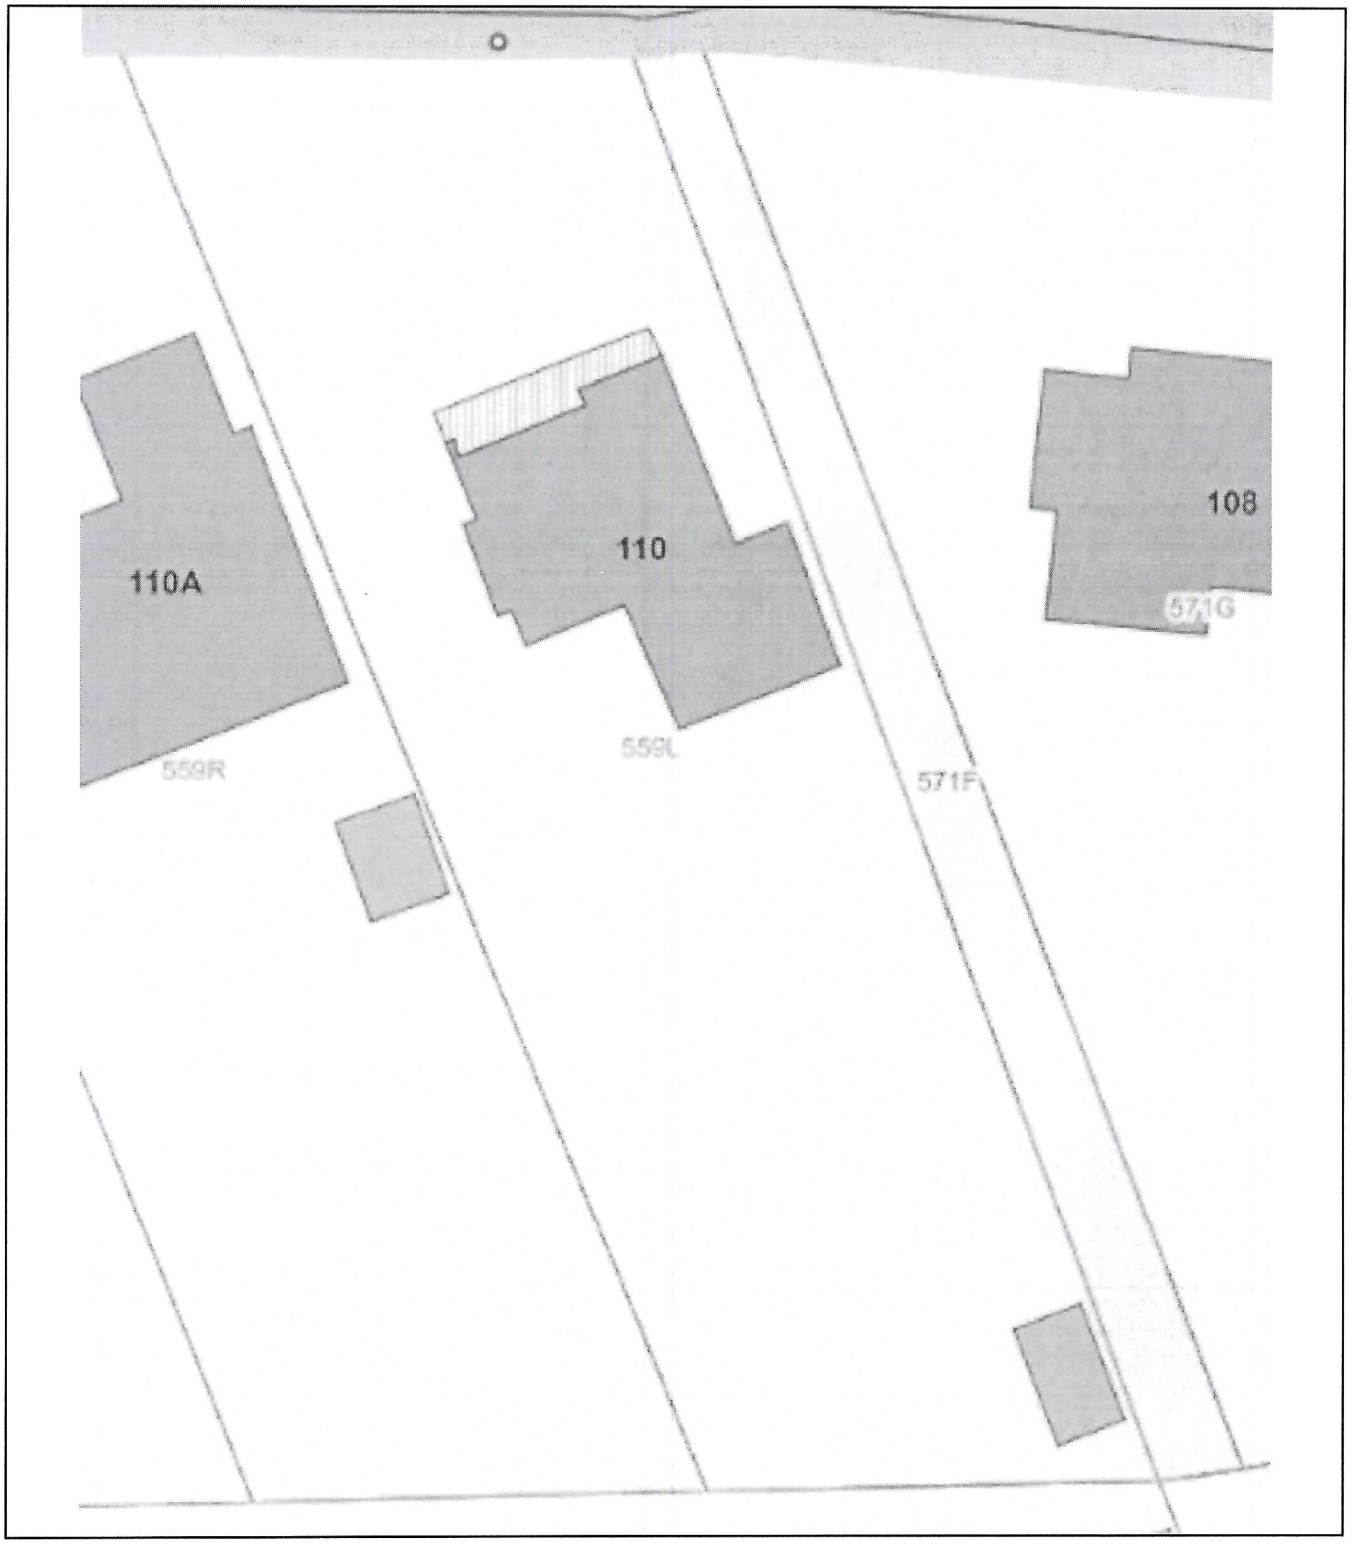
Plan 4.1: Vaststellingen buiten de constructies

Geen asbest

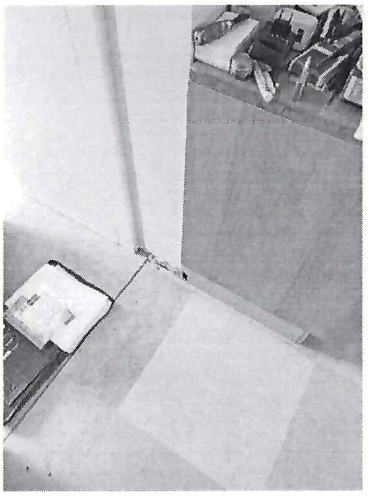
Fiche 1: Pleisterwerk muren

Geen asbest

#	Type	Referentie		Resultaat
1.1	Mengmonster	S1.0		Geen asbest

Beschrijving	Pleisterwerk muren
Omgeving	Binnen
Primaire drager	Binnenwand

Bindmiddel van materiaal	Gips - kalk
Gebondenheid op basis van bindmiddel	Niet-hechtgebonden
Hoeveelheid (oppervlakte - dikte - aantal)	• 402,00 m^2 - 0,50 cm - 1 stuk
Totaal volume	2,01 m^3
Identificatiemethode	Vaststelling met monstername
Destructieve handeling voor identificatie	Nee

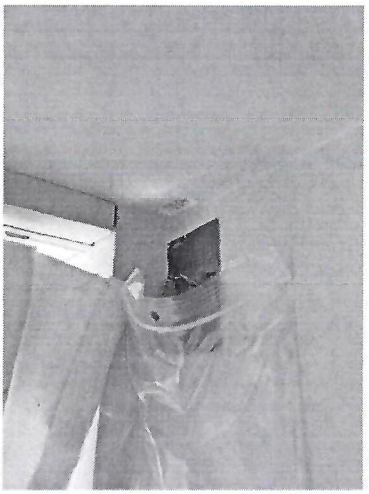
Fiche 2: Pleisterwerk plafond

Geen asbest

#	Type	Referentie		Resultaat
2.1	Mengmonster	S2.0		Geen asbest

Beschrijving	Pleisterwerk plafond
Omgeving	Binnen
Primaire drager	Plafond

Bindmiddel van materiaal	Gips - kalk
Gebondenheid op basis van bindmiddel	Niet-hechtgebonden
Hoeveelheid (oppervlakte - dikte - aantal)	• 270,00 m^2 - 0,50 cm - 1 stuk
Totaal volume	1,35 m^3
Identificatiemethode	Vaststelling met monstername
Destructieve handeling voor identificatie	Nee
