Asbestinventarisattest

Mulderslos 4, 9620 Zottegem

Attestnummer : **20261118-000619.000**
Uitgegeven op : **18.11.2026**
Geldig tot : **18.11.2036**

Asbestveilig (maar niet asbestvrij)

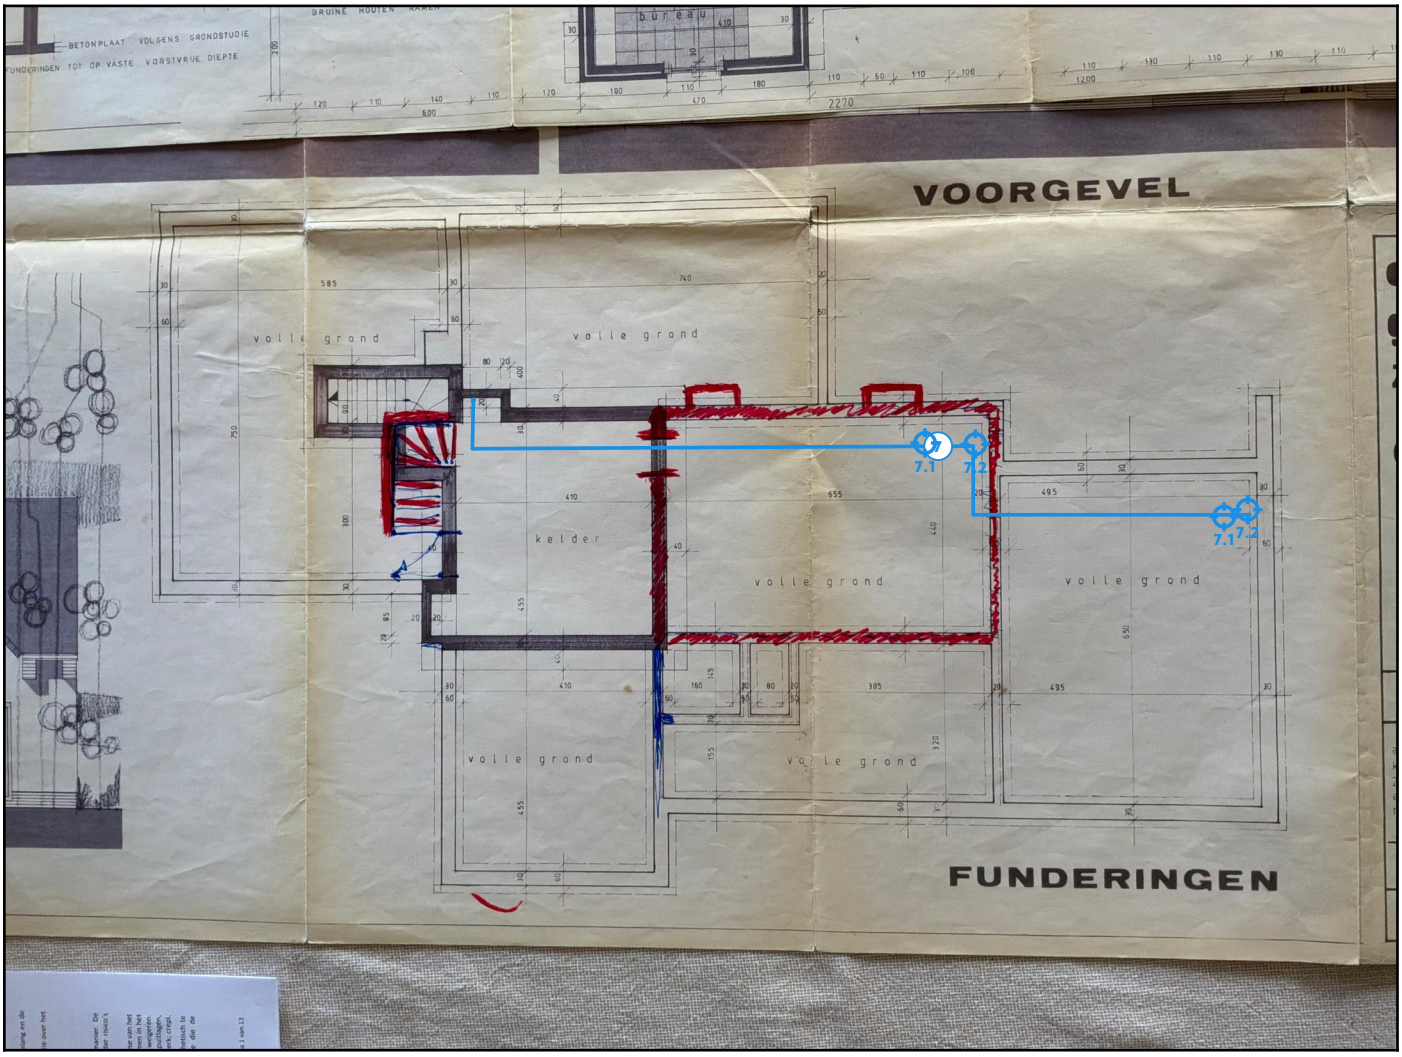
Plan 1.1: Kelder

Beschrijving	Type	Actie
7. Leidingisolatie (gips)	Geen asbest	-
7.1 Code: A3	Mengmonster	-
7.2 Code: A4	Mengmonster	-

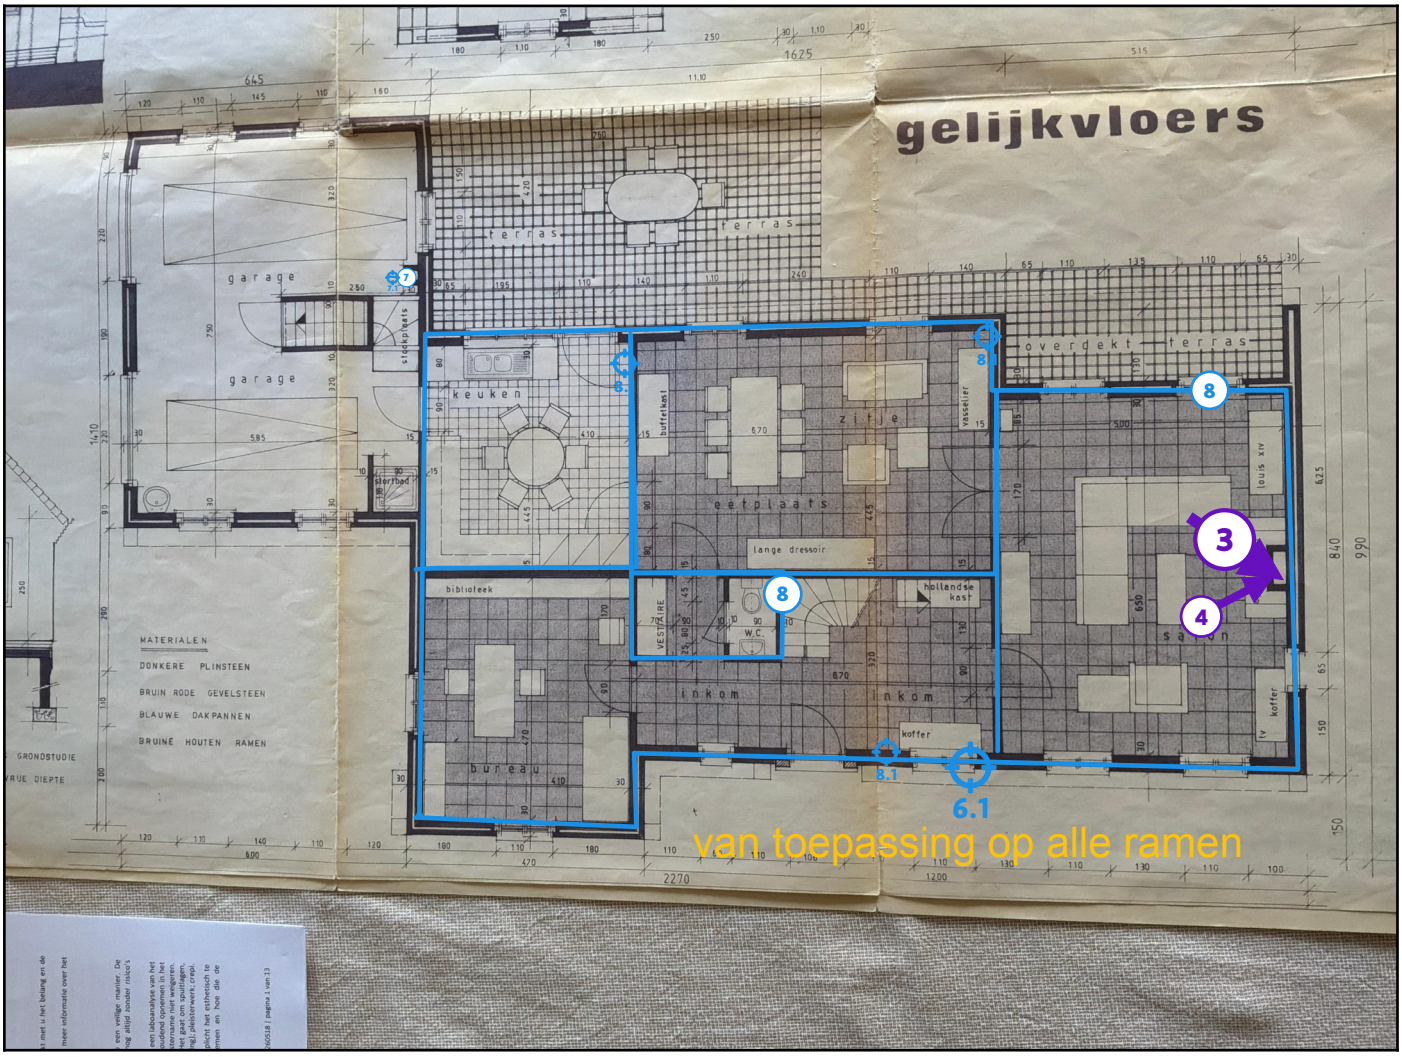
Plan 1.3: Gelijkvloers

Beschrijving	Type	Actie
3. Open haard	Beperking	-
4. Kachelkoord	Advies	-
6. 'Mastiek tussen kader en gevel	Geen asbest	-
6.1 Code: A6	Puntmonster	-
7. Leidingisolatie (gips)	Geen asbest	-
7.1 Code: A3	Mengmonster	-
8. Pleisterwerk wanden	Geen asbest	-

8.1 Code: A2	Mengmonster	-

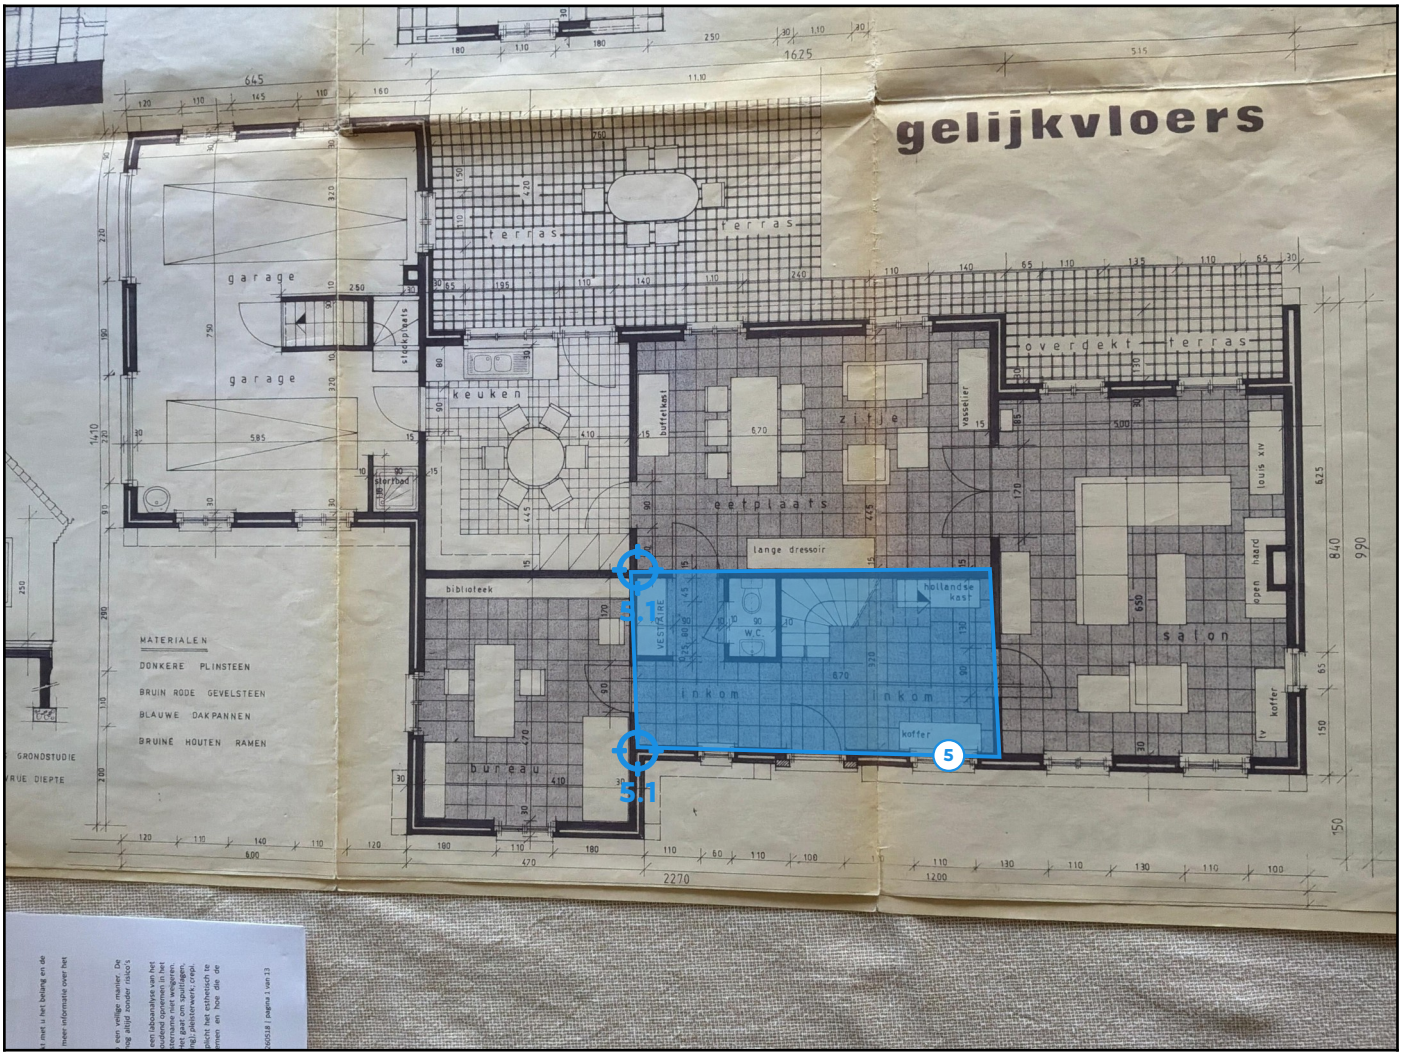
Plan 1.4: Gelijkvloers kopie

Beschrijving	Type	Actie
5. Pleisterwerk plafonds	Geen asbest	-
5.1 Code: A1	Mengmonster	-

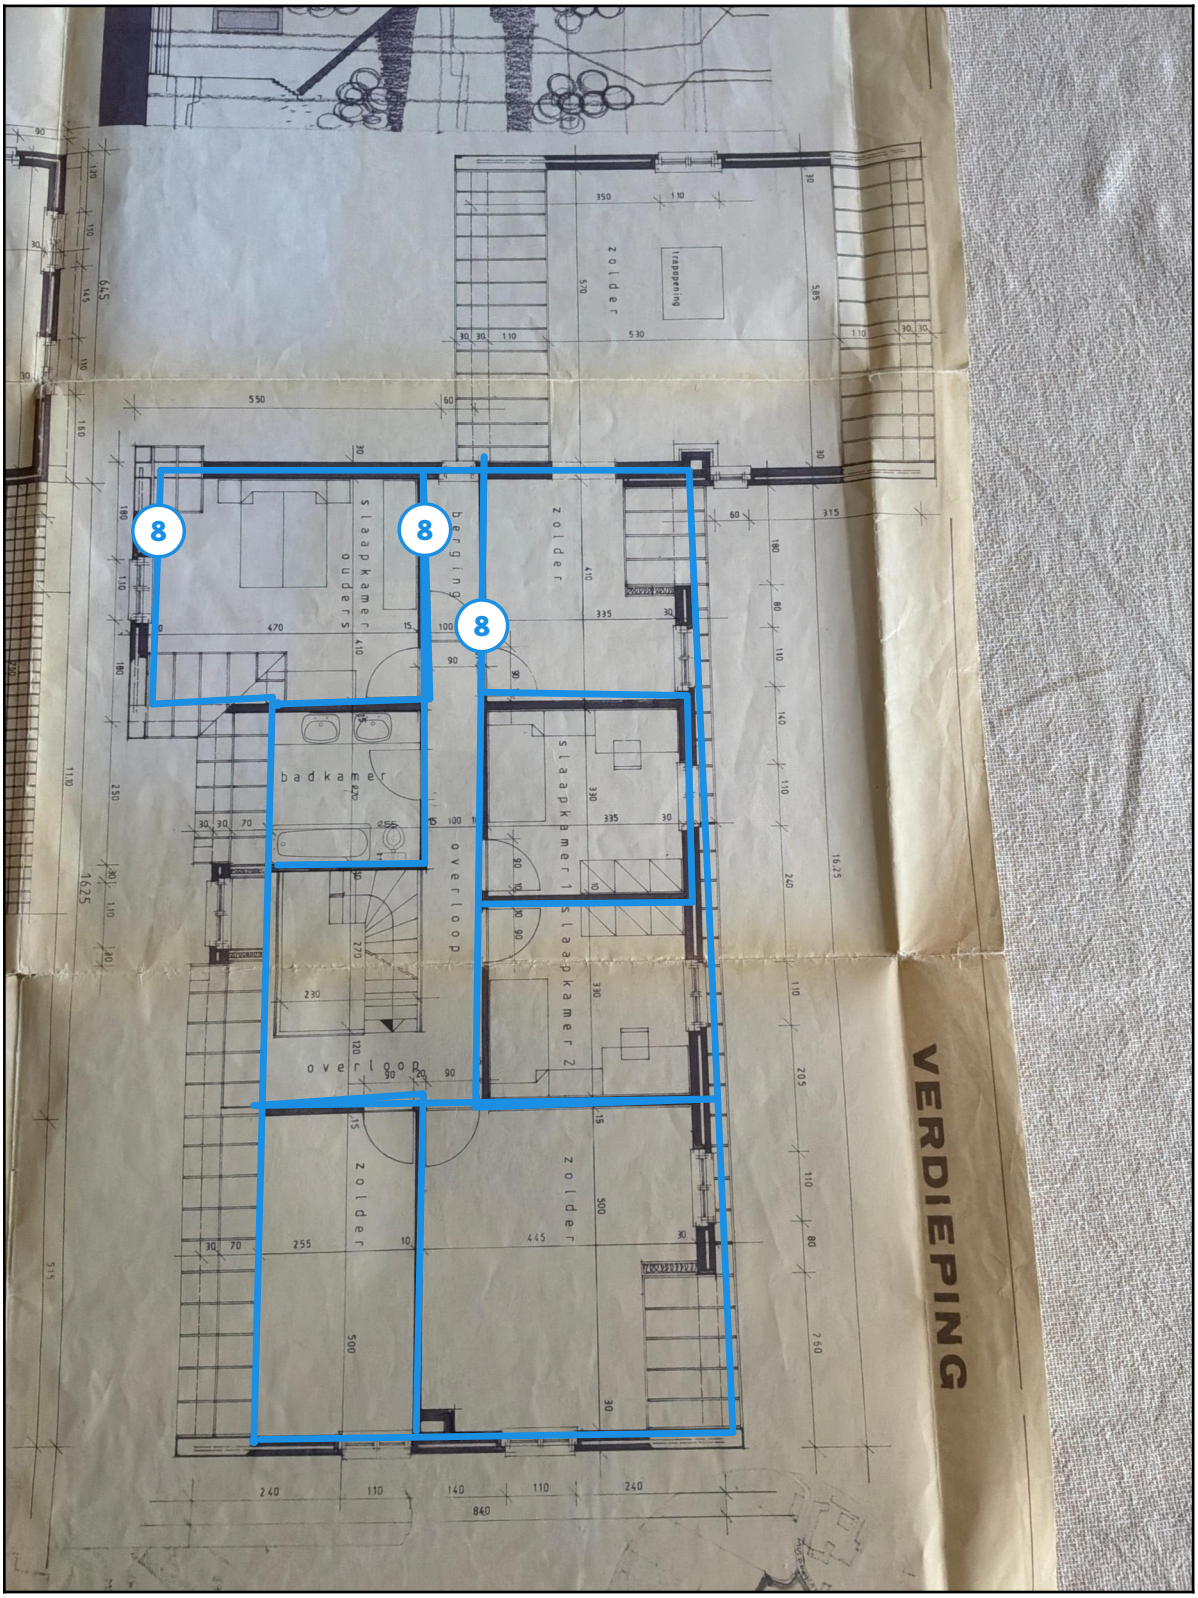
Plan 1.5: 1ste verdiep

8. Pleisterwerk wanden	Geen asbest	-

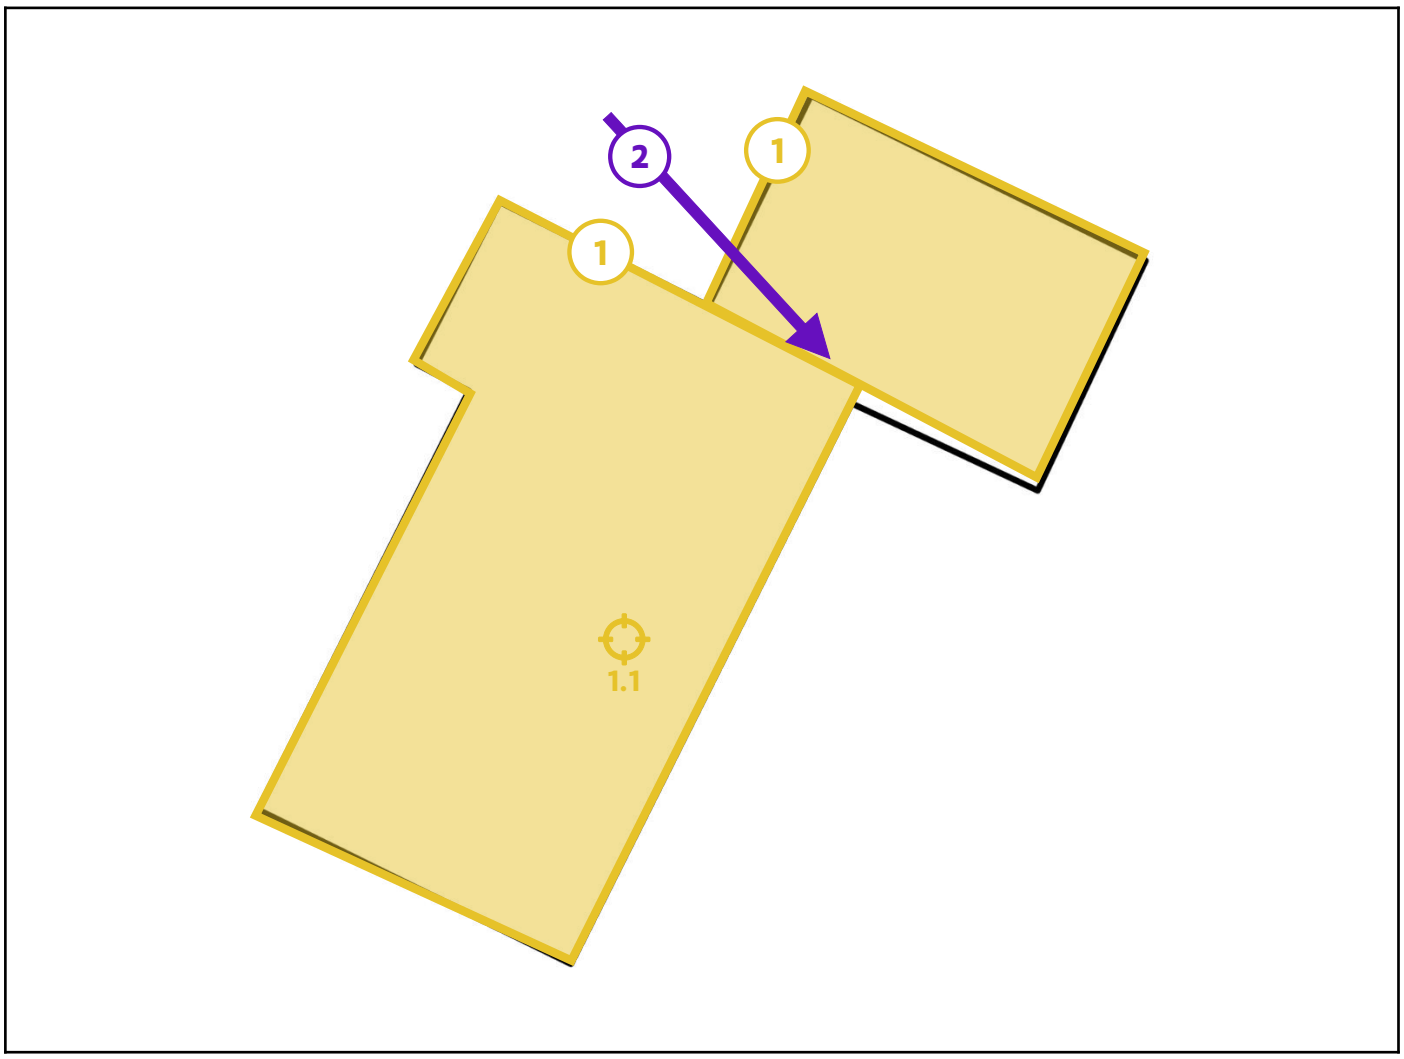
Plan 1.7: Dak

Beschrijving	Type	Actie
1. Onderdak type Menuiserite	Asbestmateriaal	Zorgvuldig beheren
1.1 Code: A5	Puntmonster	-
2. Schouw	Beperking	-
