Asbestinventarisattest

Kapelstraat 25, 9100 Sint-Niklaas

Attestnummer : **20260401-000044.000**
Uitgegeven op : **01.04.2026**
Geldig tot : **01.04.2036**

Niet-asbestveilig

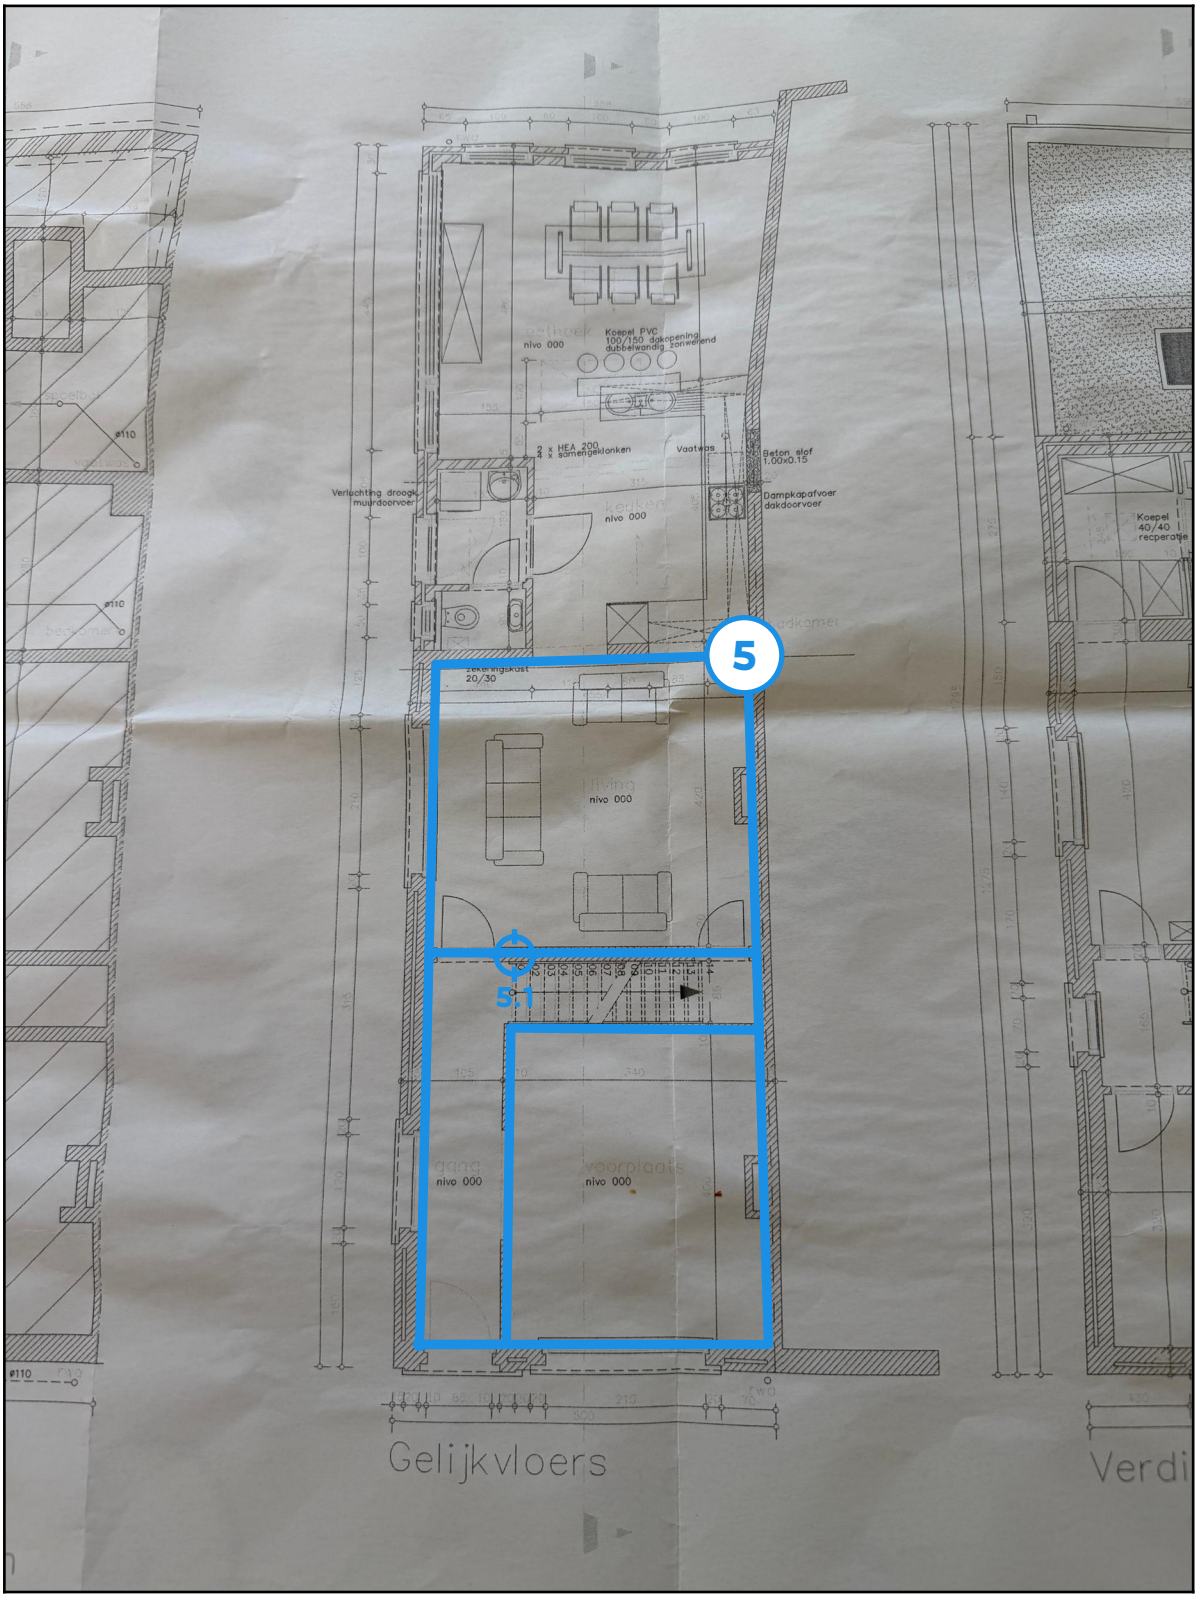
Plan 1.1: Gvl - pleisterwerk muur

5. pleisterwerk muur	Geen asbest	-
5.1 Code: staal pleisterwerk muur	Mengmonster	-

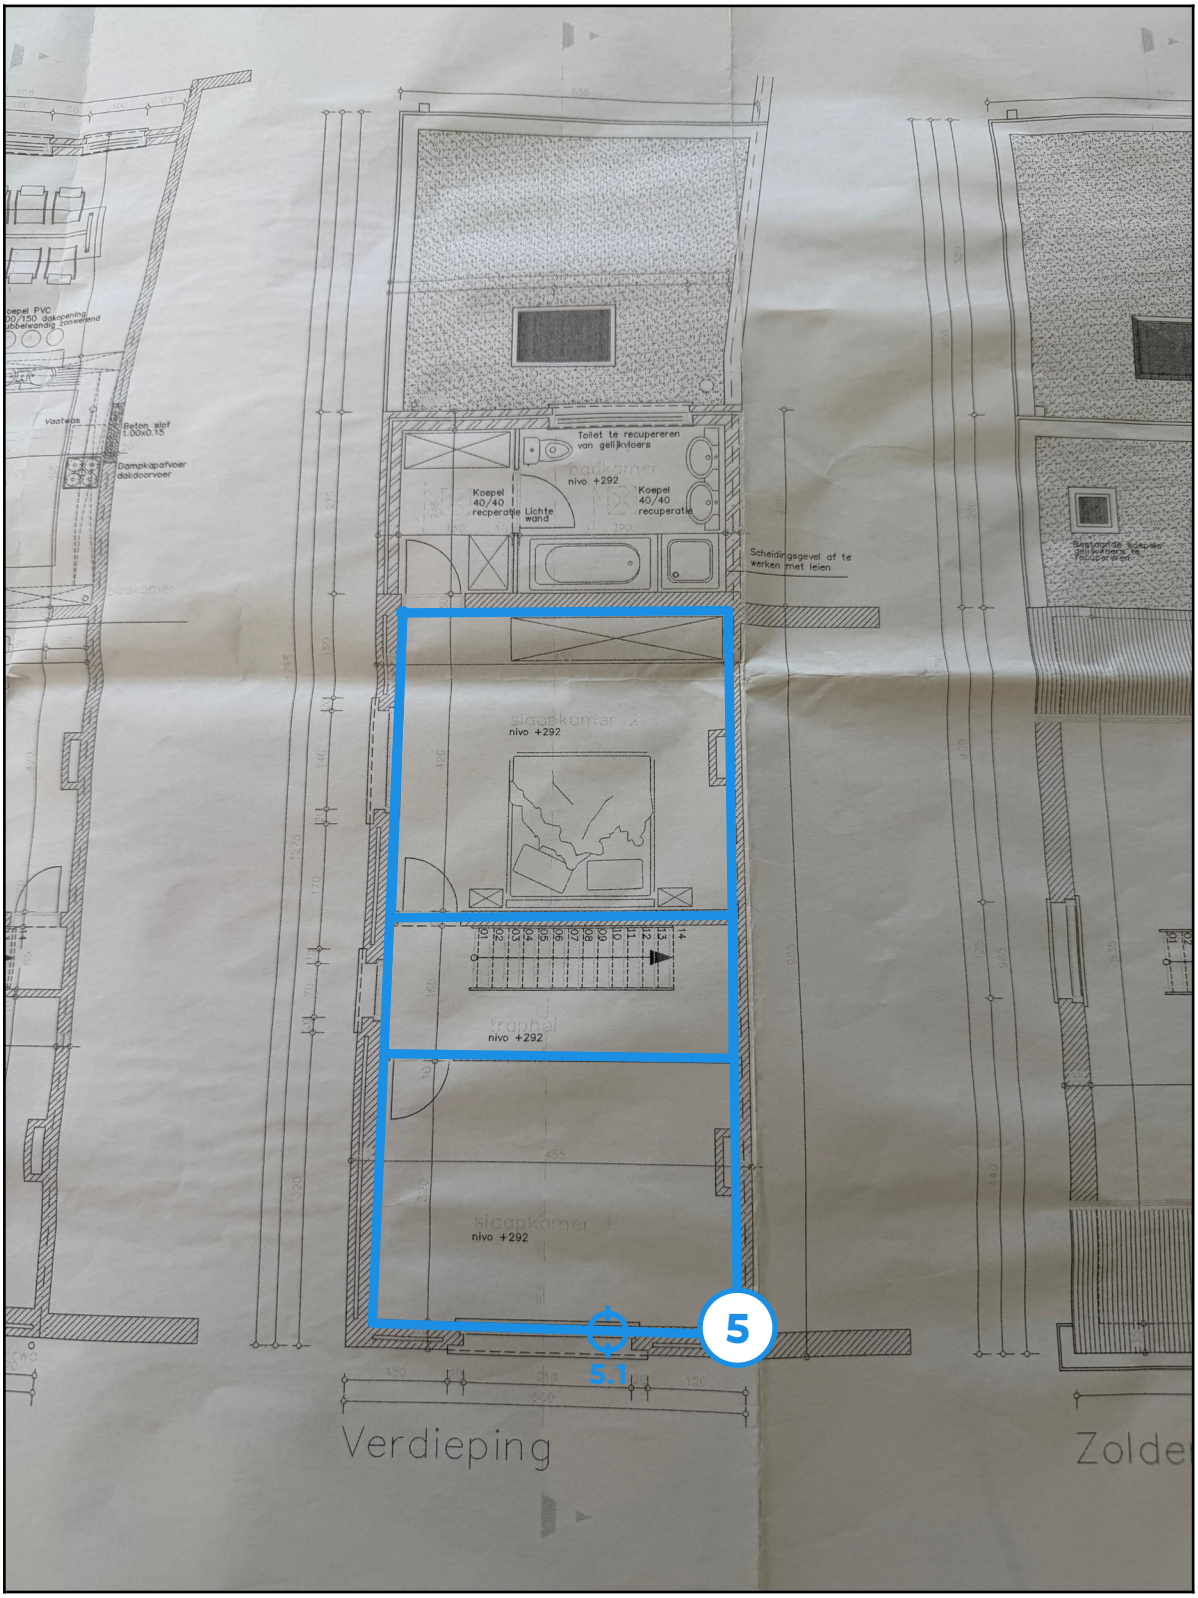
Plan 1.2: 1V - pleisterwerk muur

5. pleisterwerk muur	Geen asbest	-
5.1 Code: staal pleisterwerk muur	Mengmonster	-

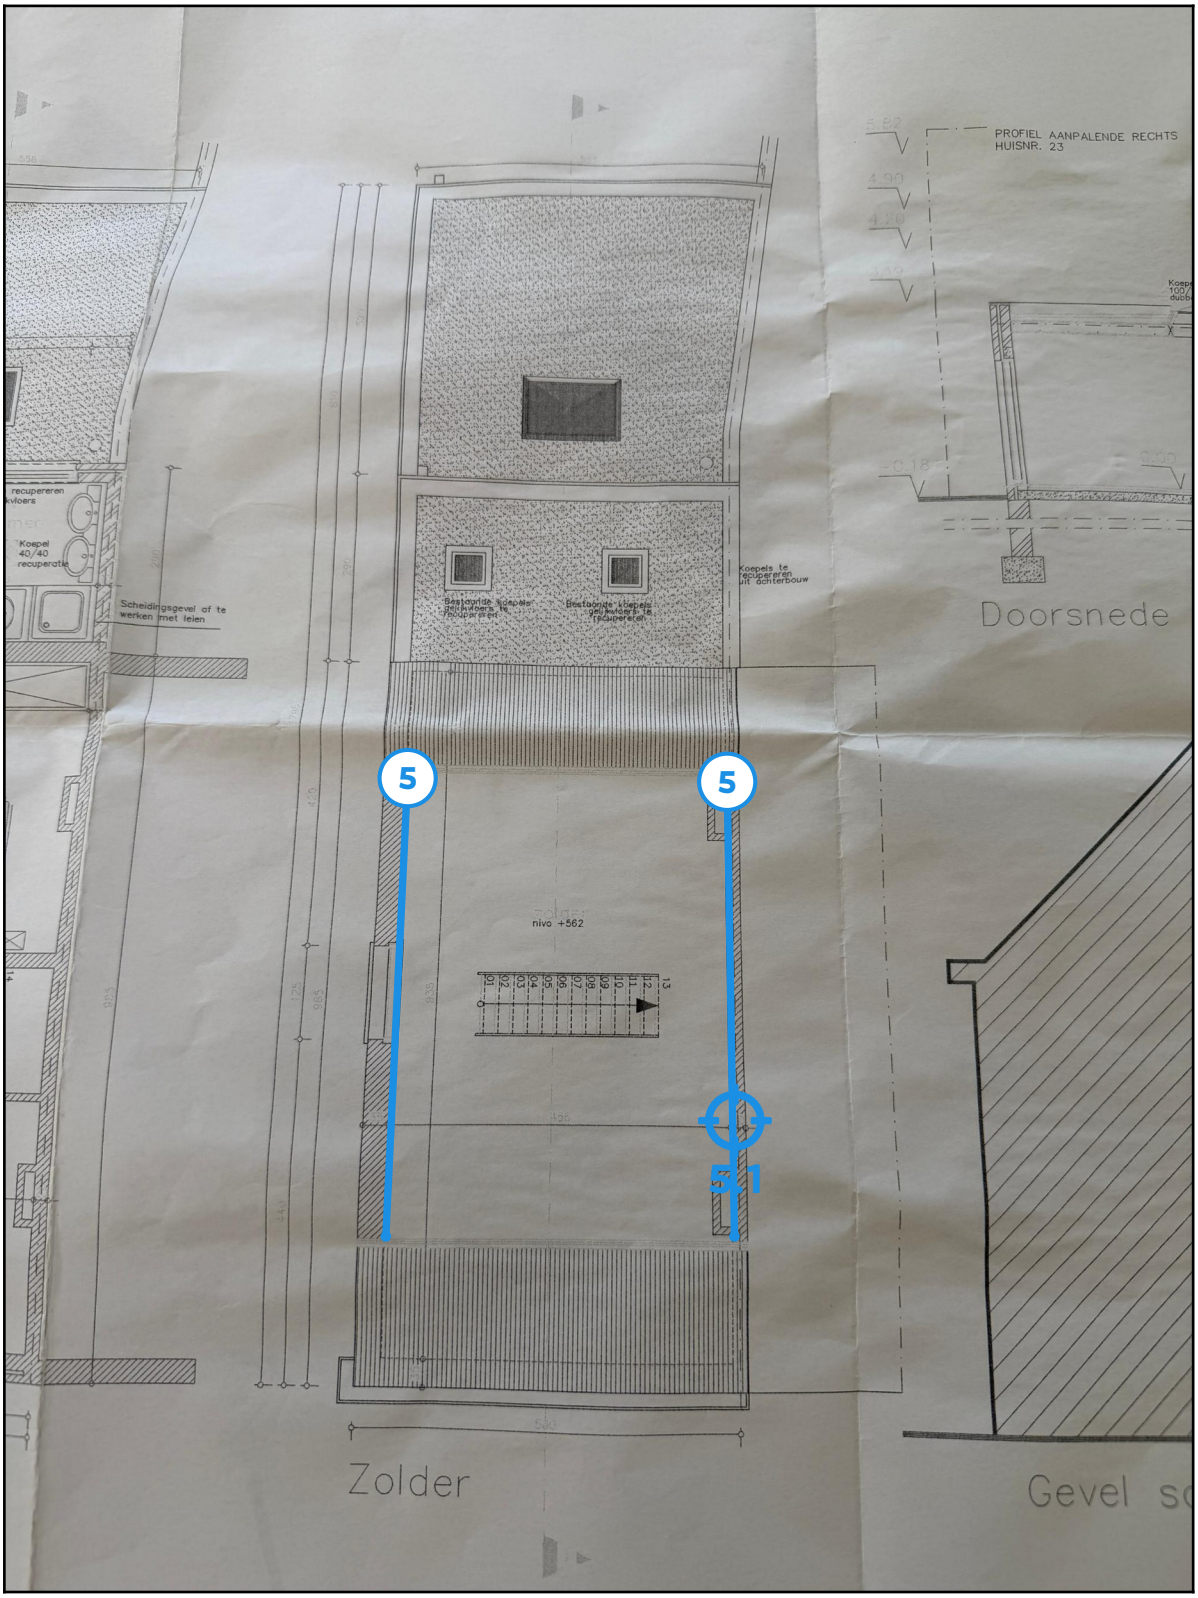
Plan 1.3: 2V - pleisterwerk muur

5. pleisterwerk muur	Geen asbest	-
5.1 Code: staal pleisterwerk muur	Mengmonster	-

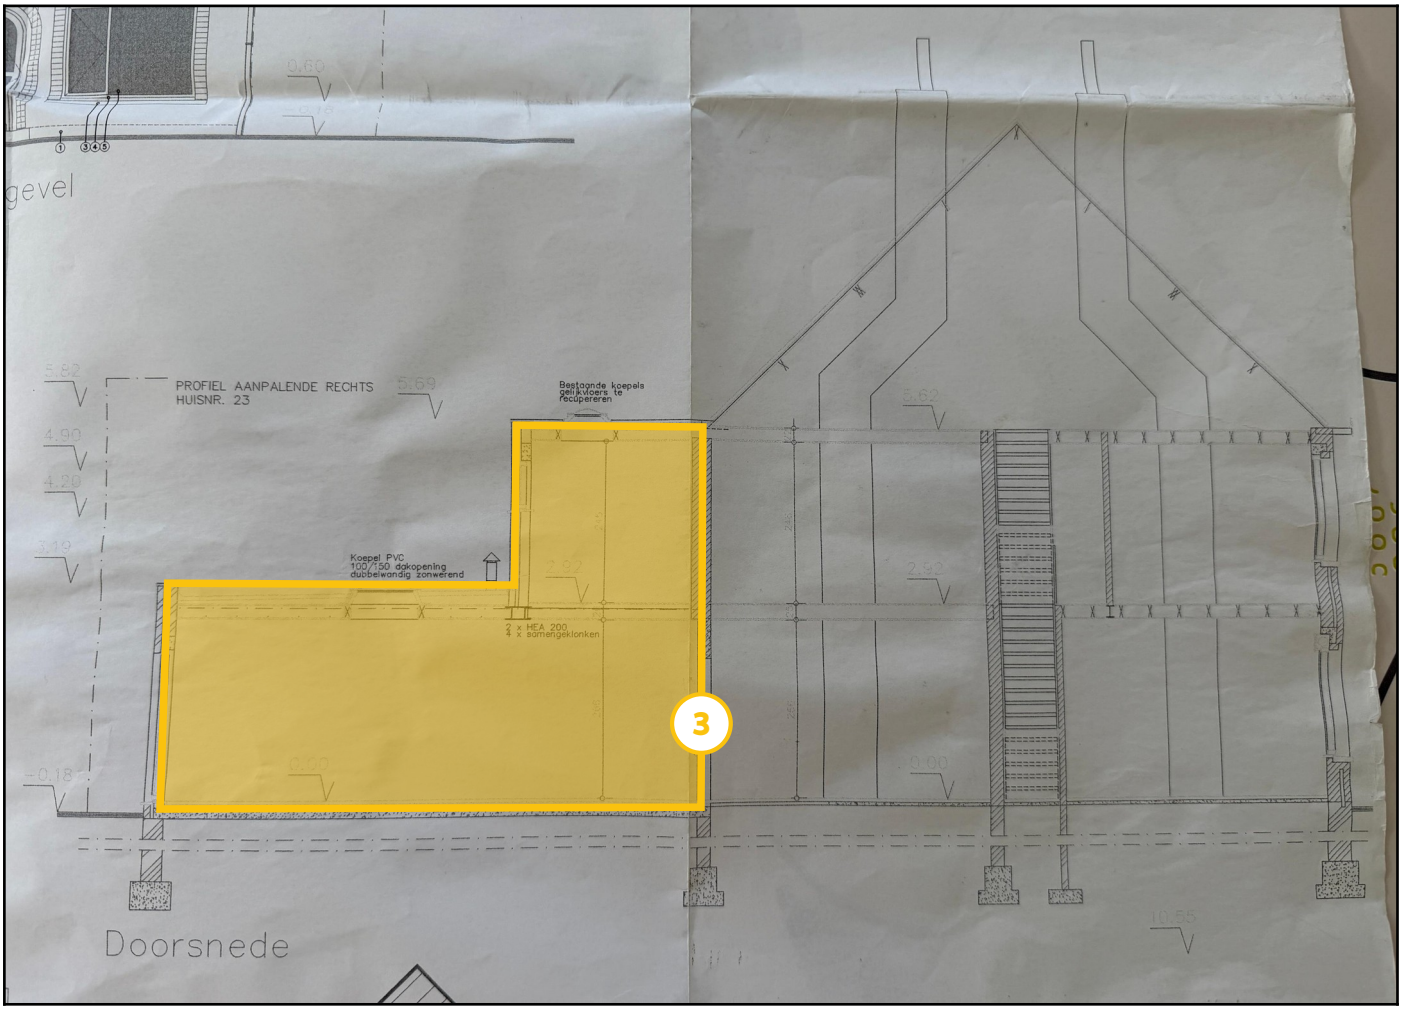
Plan 1.4: Doorsnede huis - aanbouw

Beschrijving	Type	Actie
3. Aanbouw	Uitsluiting	-

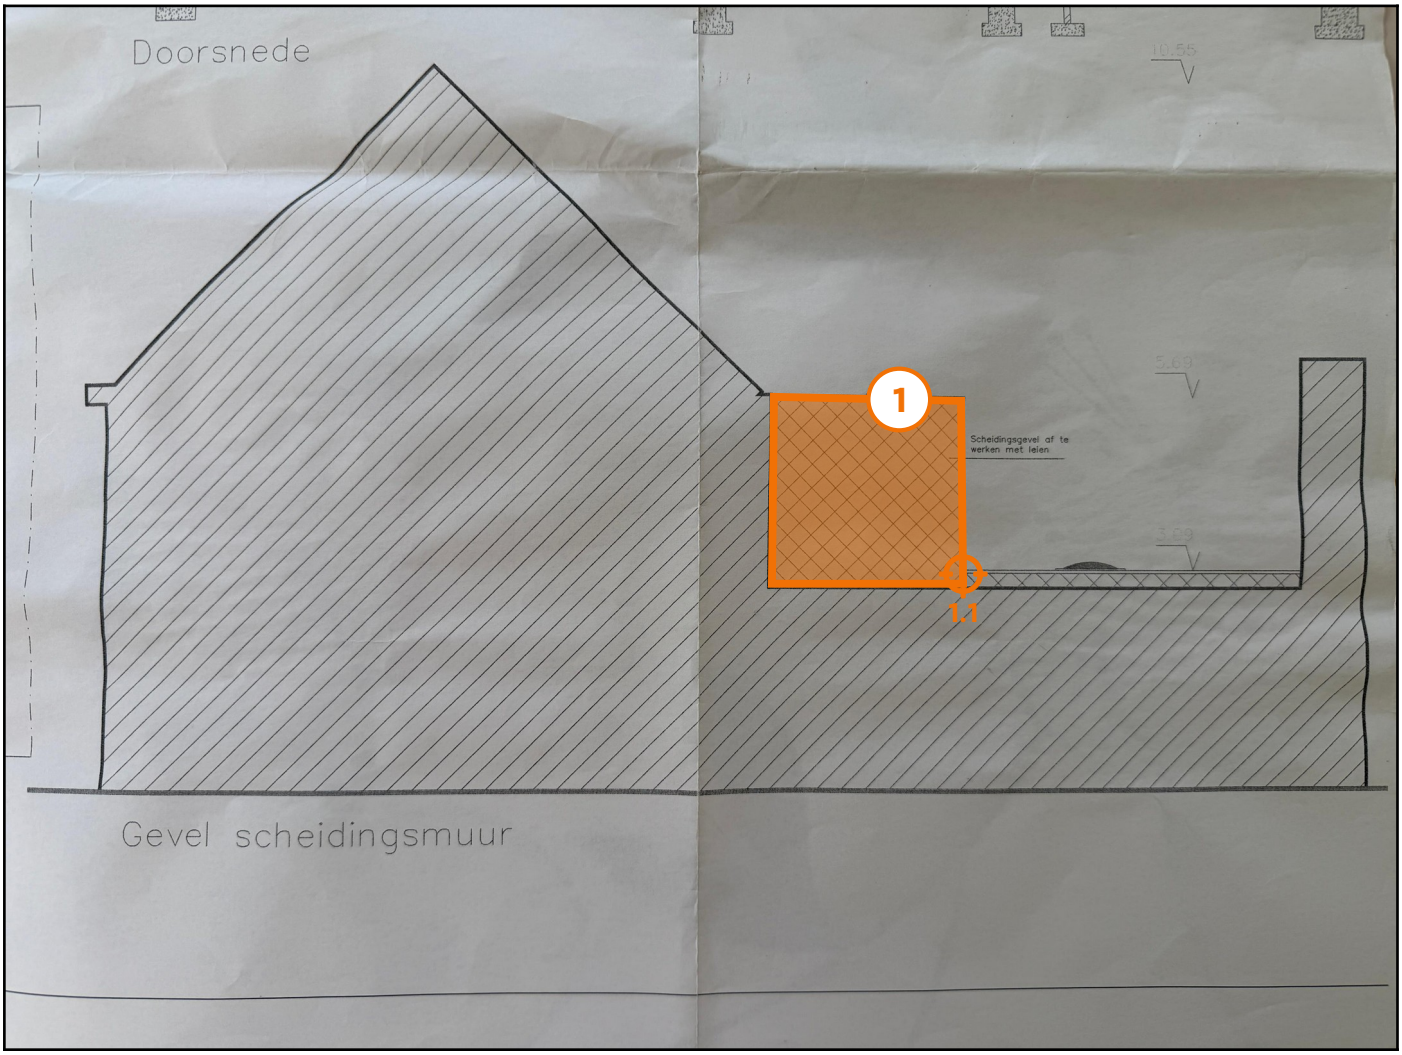
Plan 1.5: Zijgevel - leien

Beschrijving	Type	Actie
1. Asbestcement leien gevel	Asbestmateriaal	Verwijderen
1.1 Code: staal lei gevel	Puntmonster	-

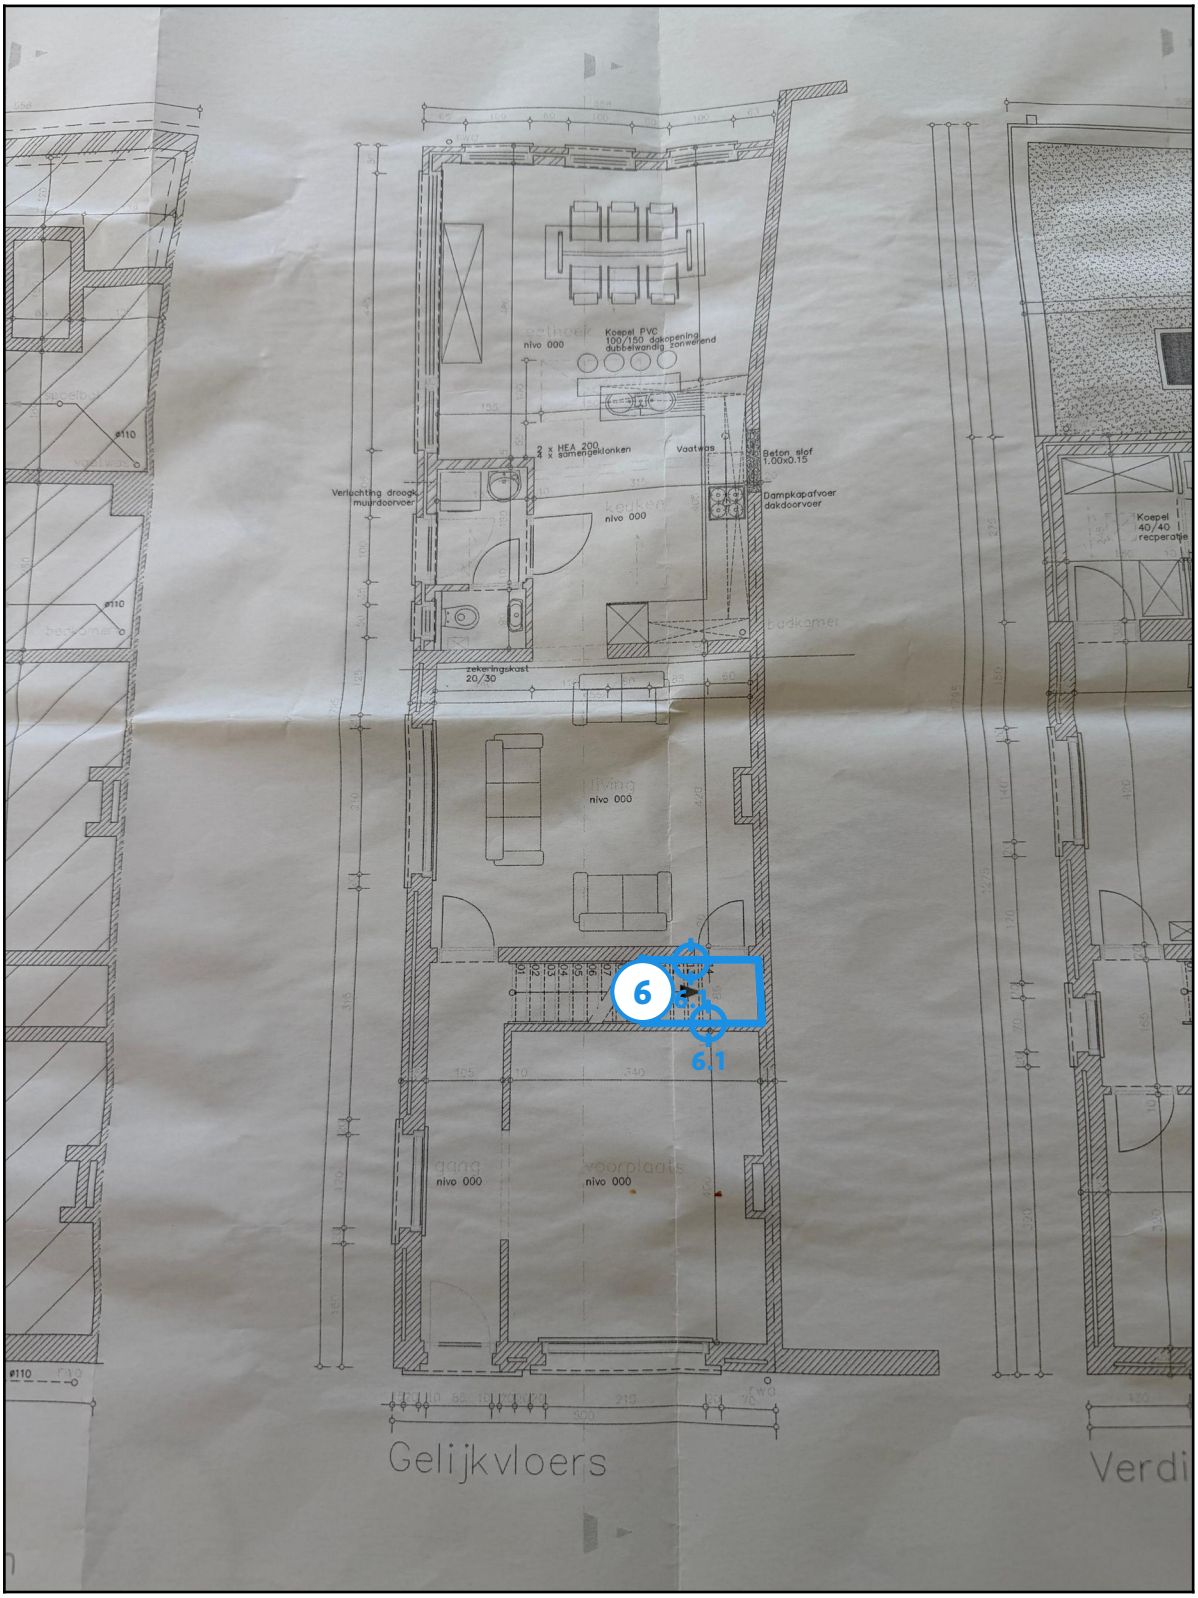
Plan 1.6: Gvl - cementering spender

6. Cementering	Geen asbest	-
6.1 Code: staal cementering	Mengmonster	-

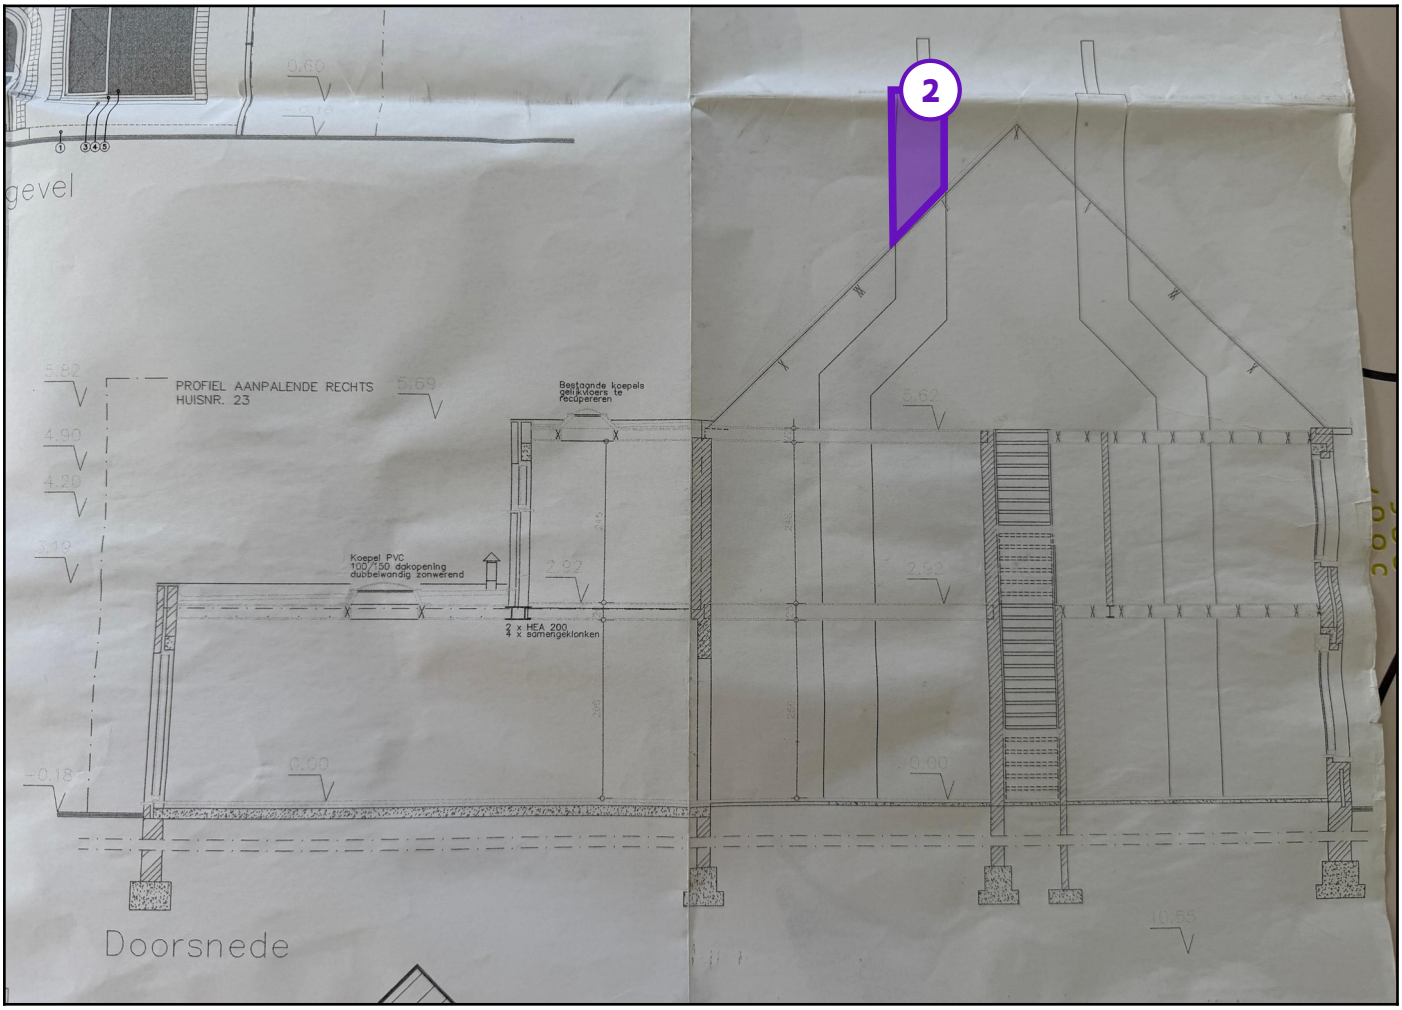
Plan 1.7: Doorsnede huis - schouwen

Beschrijving	Type	Actie
2. Gemetste schouw	Beperking	-

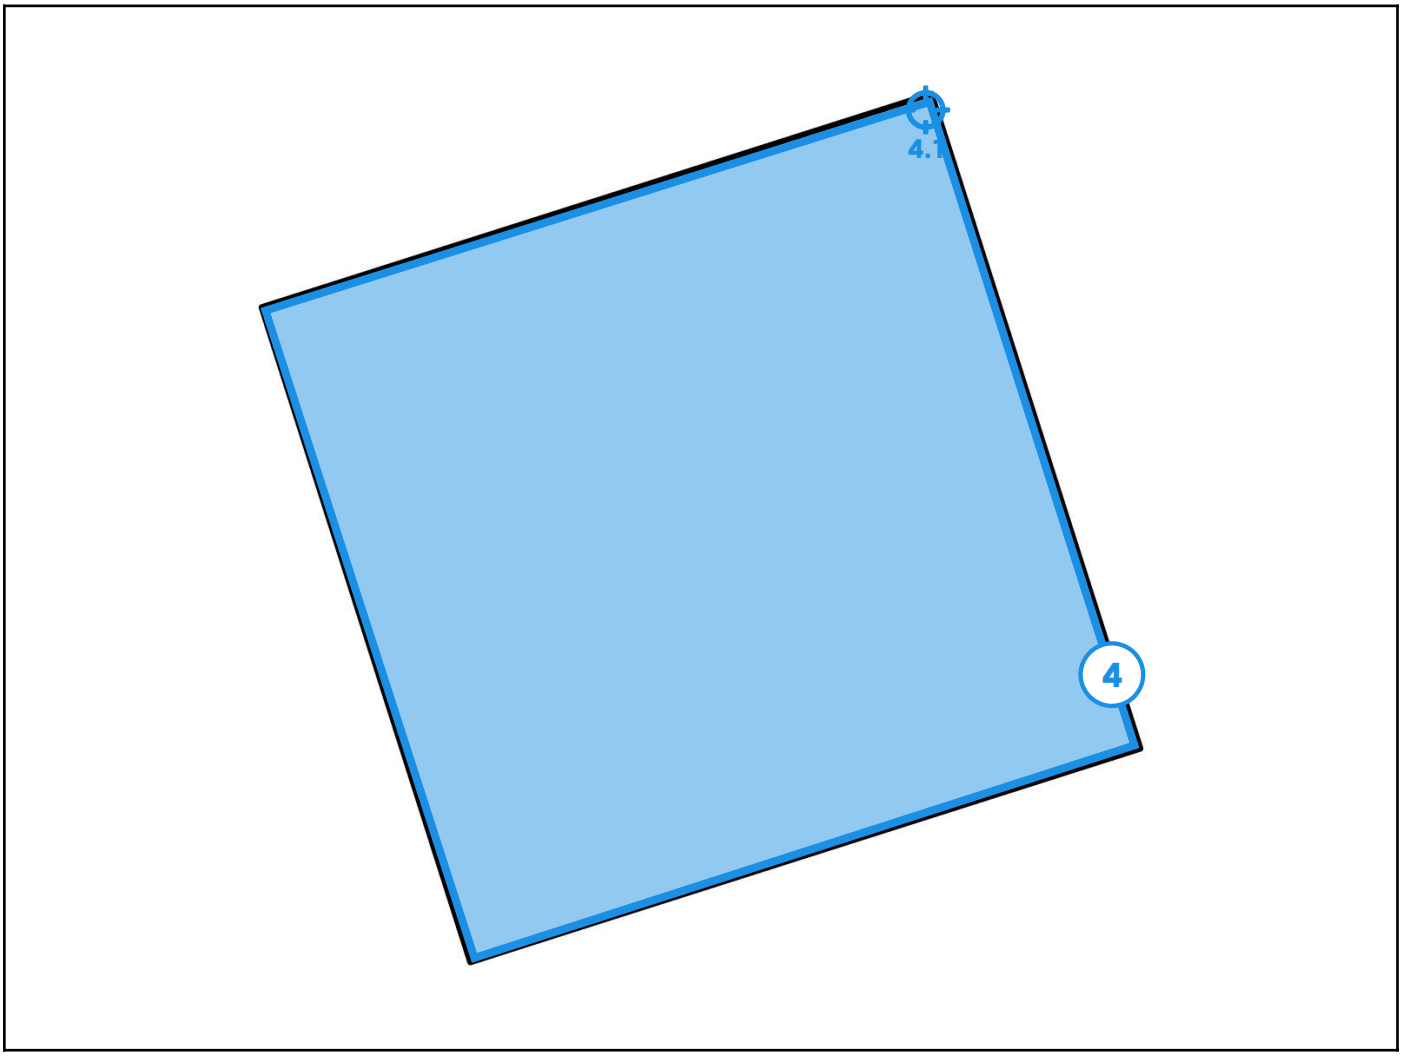
Plan 2.1: Tuinhuis plan

Beschrijving	Type	Actie
4. Bitumen golfplaat tuinhuis	Geen asbest	-
4.1 Code: staal bitumen tuinhuis	Puntmonster	-

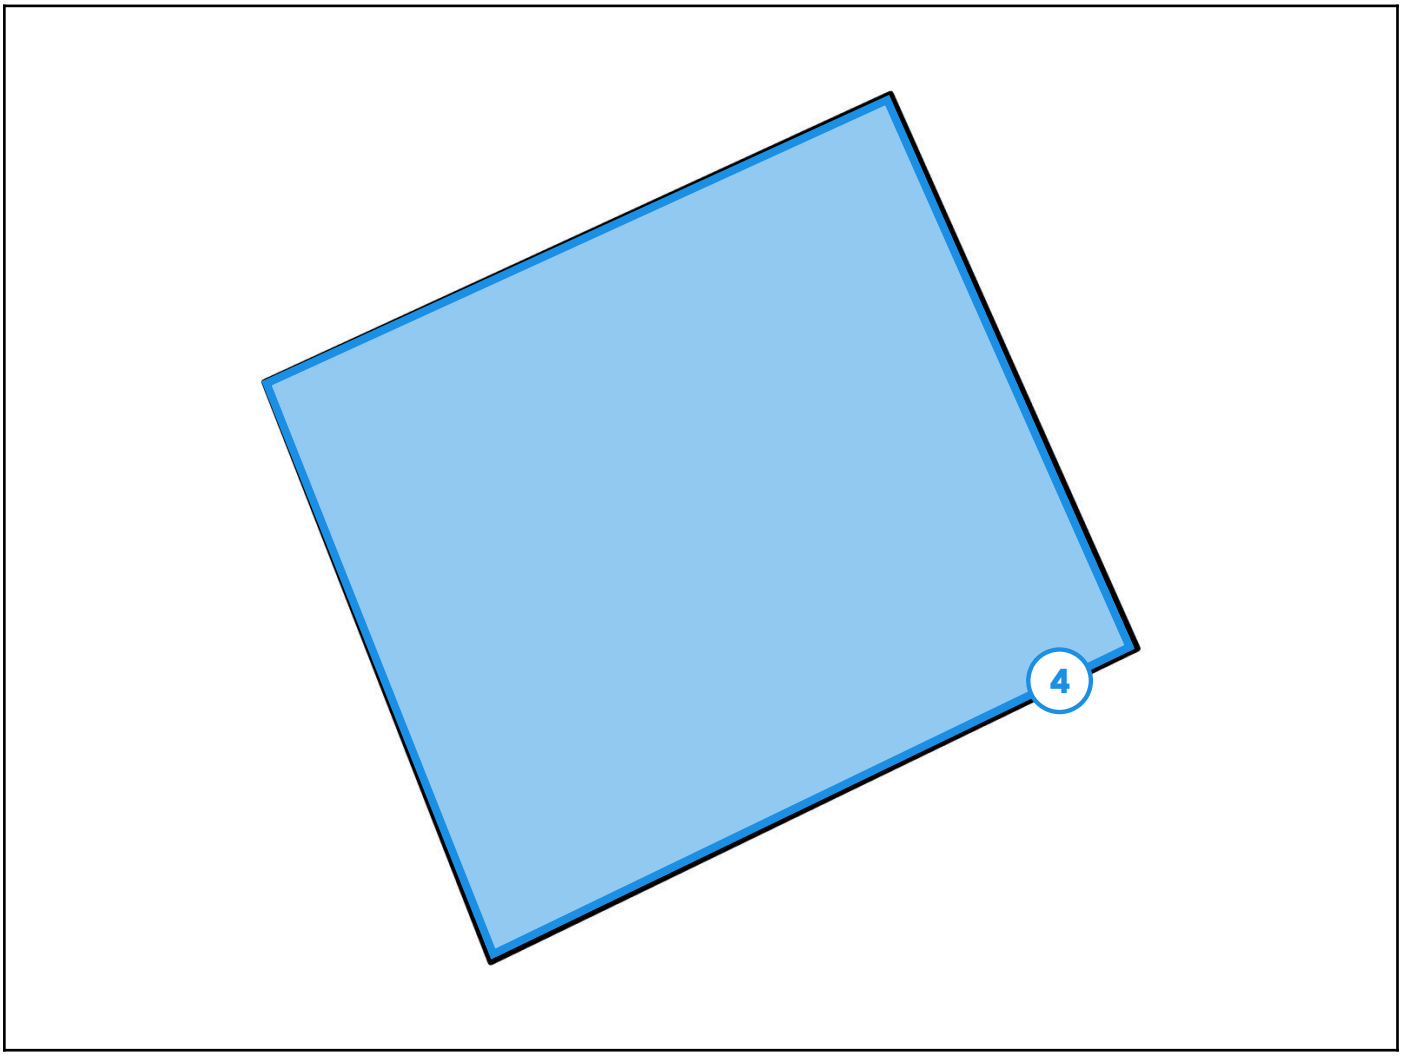
Plan 3.1: Constructie plan

Beschrijving	Type	Actie
4. Bitumen golfplaat tuinhuis	Geen asbest	-

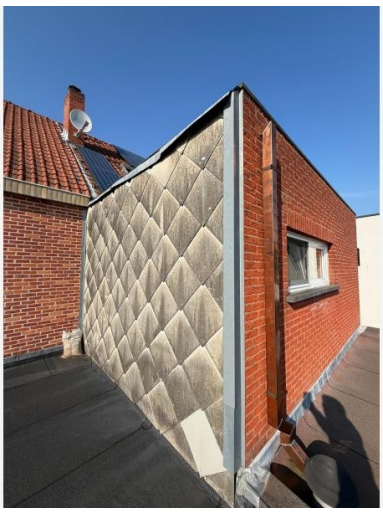
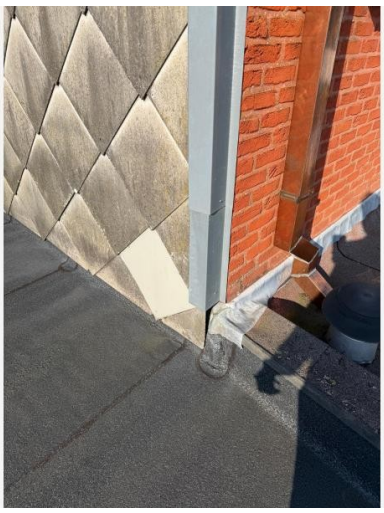
Fiche 1: Asbestcement leien gevel

Het asbestmateriaal valt onder de mijlpaal van 2034.

Eindbeoordeling materiaalrisico	Verhoogd materiaalrisico en/of verhoogde kans op vezelvrijgave

Gebondenheid	Categorie 1: hechtgebonden in oorsprong
Asbestsoort (vezeltype)	Alleen chrysotiel aanwezig
Asbestconcentratie	Laag (< 50%)
Afschermingsgraad van het gehele materiaal	Geheel of deels vrij aan de buitenlucht, maar geen contact met binnenlucht
Toestand van het materiaal	Matig beschadigd, matig verweerd

#	Type	Referentie	Resultaat
1.1	Puntmonster	staal lei gevel	Chrysotiel

Verwijderen

- Zorg voor een veilig beheer. Vermijd het beschadigen van het asbestmateriaal. Controleer de toestand jaarlijks op wijzigingen.

- Eenvoudige handelingen: mag via doe-het-zelf of door werknemer(s) met opleidingsattest eenvoudige handelingen
  Verwijder de bevestigingen. Erna voorzichtig asbesthoudende leien 1 voor 1 en in hun geheel verwijderen. Niet gooien en geen stortkokers gebruiken.

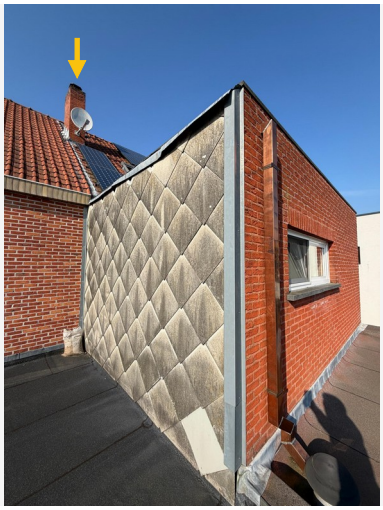
Fiche 2: Gemetste schouw

Tijdelijke beperking

Reden: Het te onderzoeken materiaal situeert zich hoger dan 3,50 m te rekenen vanaf een veilige ondergrond

Uitleg van de asbestdeskundige: Gemetste schouw aanwezig op hoofddak. Niet kunnen vaststellen of er in de schouw nog een asbesthoudend rookgaskanaal aanwezig is. Schouw bevindt zich hoger dan 3,5m vanaf grond.

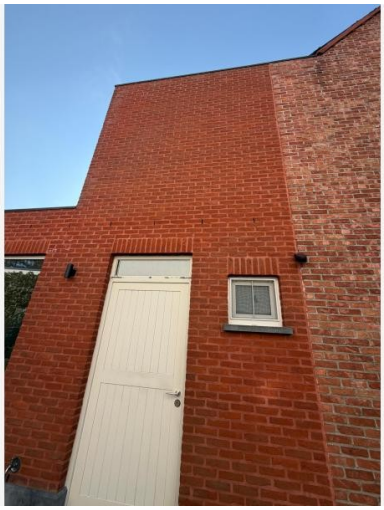
Situeringsfoto

Fiche 3: Aanbouw

Uitsluiting

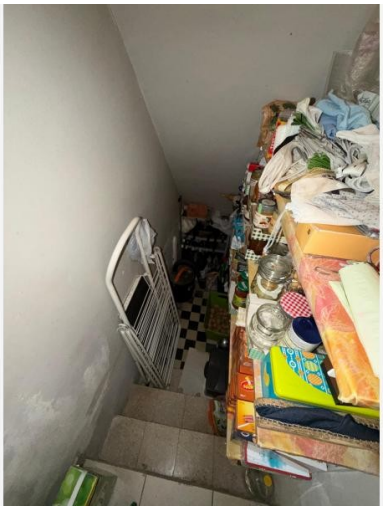
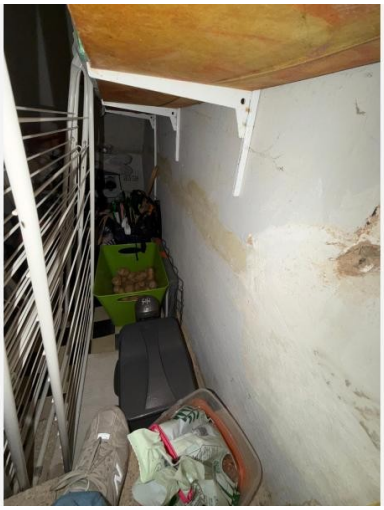
Fiche 6: Cementering

Geen asbest

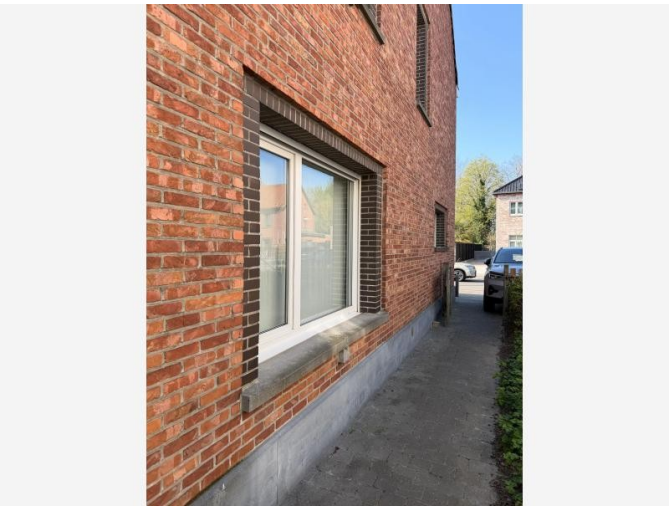
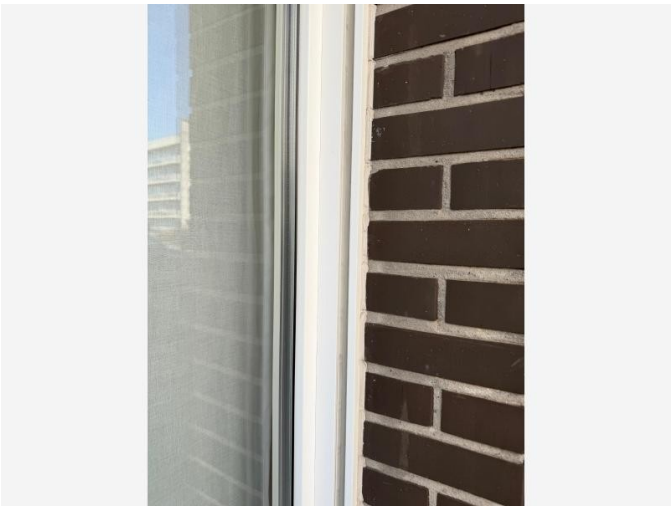
Beschrijving	Notitie	Terug te vinden op plannen
Fiche 7: Geen mastiek ramen	Aan al het schrijnwerk van de wooneenheid werd silicone vastgesteld. Dit tussen glas-kozijn en kozijn-metselwerk.	-
Fiche 8: Dakbedekking hoofddak	Dakbedekking bestaat uit dakpannen.	-

Fiche 7: Geen mastiek ramen

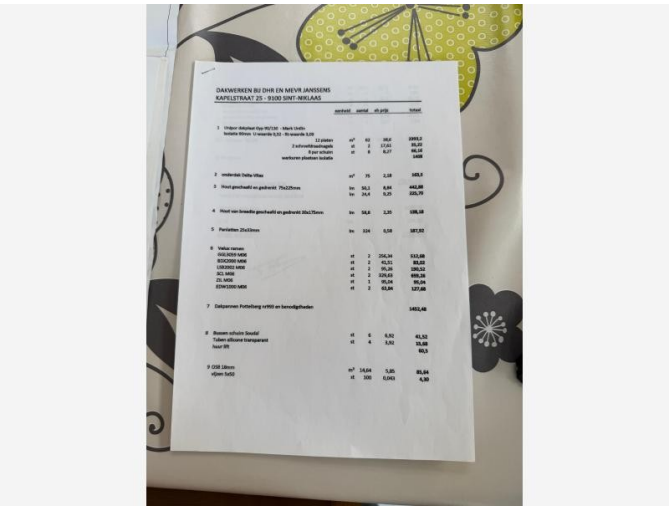
Beschrijving	Notitie	Terug te vinden op plannen
Fiche 9: Onderdak	Het was niet mogelijk om het onderdak visueel vast te stellen; volgens de beschikbare facturen zou het onderdak bestaan uit Unipor-panelen. Dit is een geprefabriceerde, geïsoleerde dakplaat. Deze dakplaat bestaat uit een gipsplaat aan de onderzijde, die zorgt voor een nette binnenafwerking (gipsplaat wél vast te stellen aan binnenkant zolder), een isolatielaag (meestal PIR of een gelijkaardig materiaal) voor een goede thermische prestatie, en een dragende structuur die instaat voor de nodige stevigheid en stabiliteit van het dak.	-

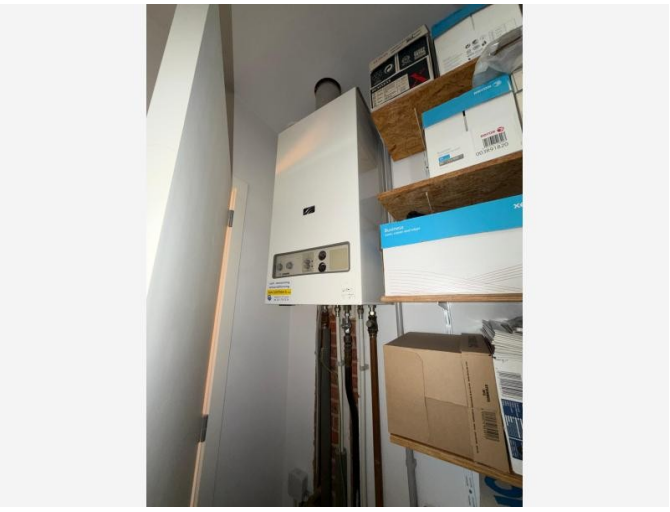
Beschrijving	Notitie	Terug te vinden op plannen
Fiche 10: Ketel (materialen niet waarneembaar)	Op basis van de huidige visuele inspectie kan niet worden uitgesloten dat zich in de ketel nog asbesthoudende materialen bevinden, zoals pakkingen of interne afdichtingen. Deze onderdelen zijn niet waarneembaar zonder demontage. Pas na het gecontroleerd openen van de installatie door daartoe bevoegde specialisten kan met zekerheid worden vastgesteld of asbest aanwezig is.	-
Fiche 11: Geen pleisterwerk plafond aanwezig	Geen pleisterwerk plafond aanwezig. plafond = verlaagde plafond. (gyproc) Niet mogelijk om te zien of er achter de verlaagde plafonds nog pleisterwerk zit.	-
Fiche 12: Leidingsisolatie niet aanwezig	-	-
Fiche 13: Geen lift aanwezig	-	-
