Asbestinventarisattest

Armentierssteenweg 4, 8957 Mesen

Attestnummer : **20231012-000430.000**
Uitgegeven op : **12.10.2023**
Geldig tot : **12.10.2033**

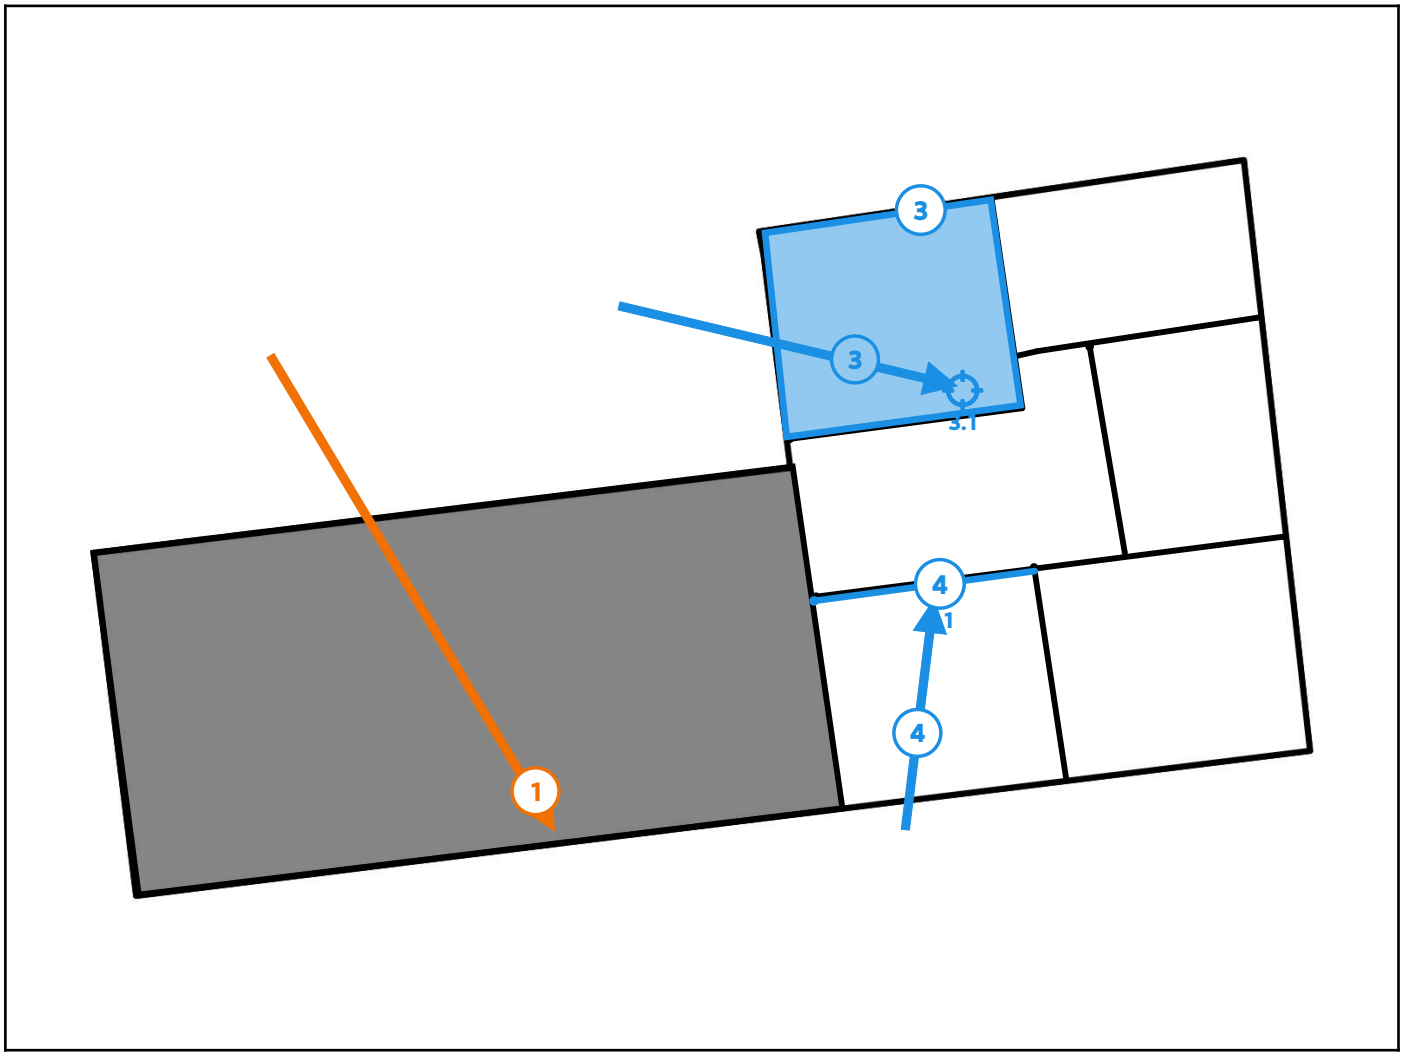
Plan 1.2: 1e verdiep

Beschrijving	Type	Actie
1. asbesthoudend rookgaskanaal	Asbestmateriaal	Verwijderen
3. pleisterwerk plafonds	Geen asbest	-
3.1 Code: 2	Puntmonster	-
4. pleisterwerk muren	Geen asbest	-
4.1 Code: 1	Mengmonster	-

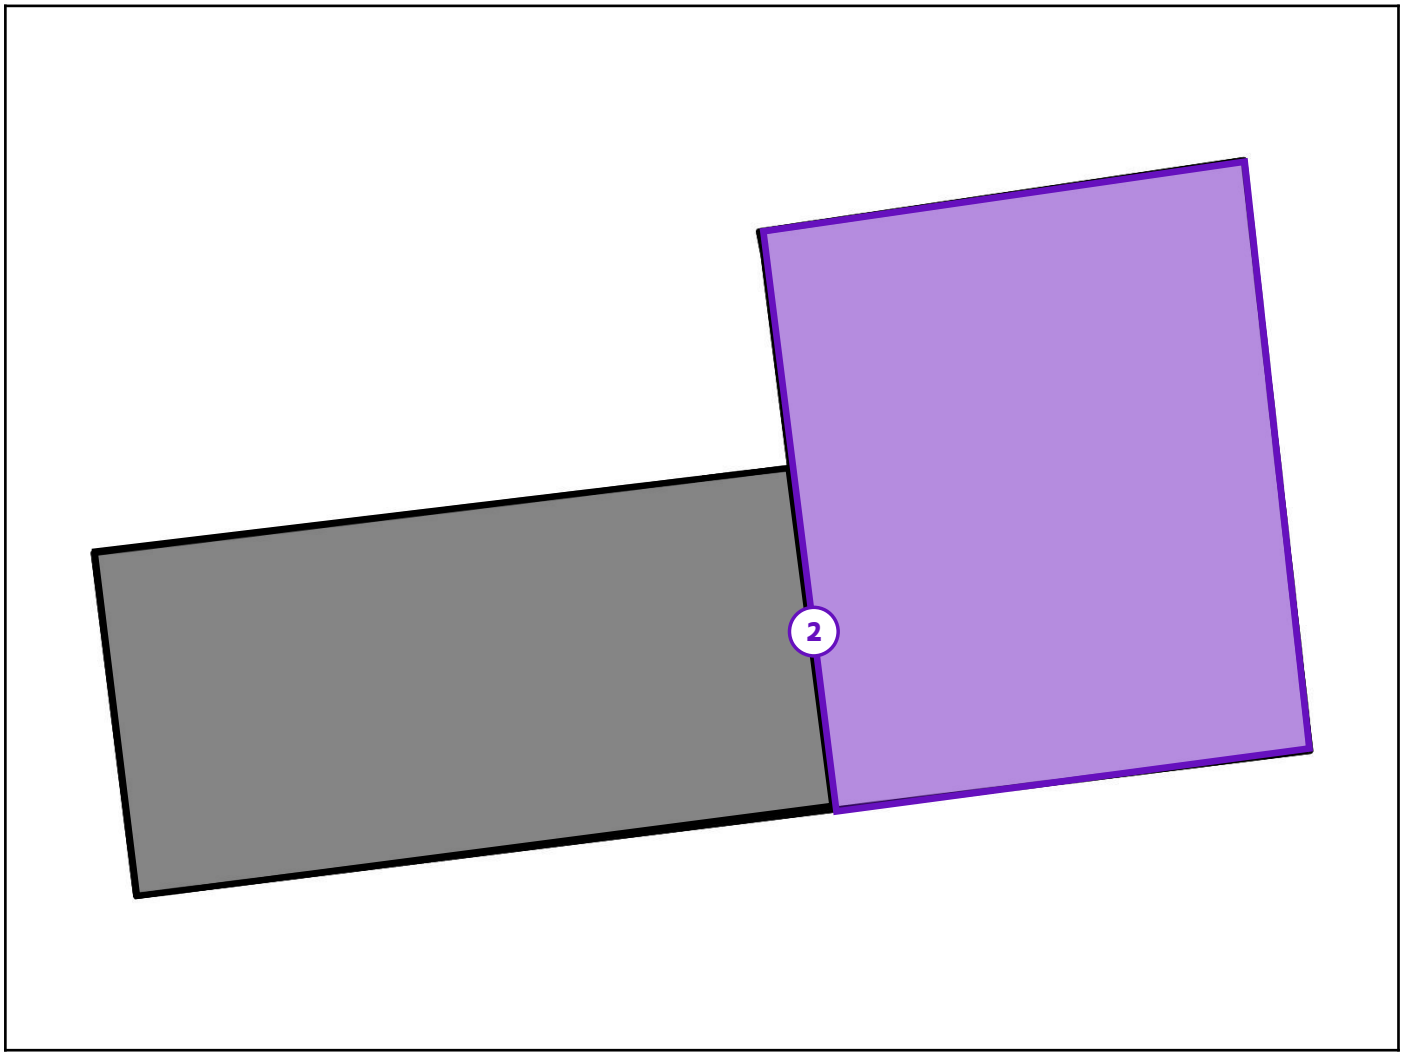
Plan 1.3: zolderverdiep

Beschrijving	Type	Actie
2. onderdak hoofdgebouw	Advies	-

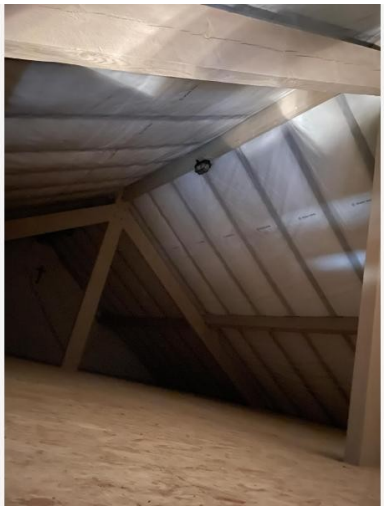
Fiche 2: onderdak hoofdgebouw

gezien het bouwjaar van de constructie zich in de risicoperiode bevindt, en aangezien het dak onaangeroerd blijkt, kunnen we er van uit gaan dat er asbest zit in het onderdak.

Identificatiemethode	Redelijk vermoeden
Primaire drager	Schuin dak
(Asbest)materiaal	Plaat, paneel, tablet - Type Menuiserite
Bindmiddel	Cement
Gebondenheid bindmiddel	Hecht

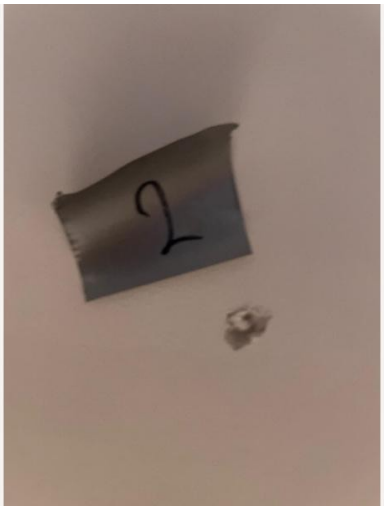
Fiche 3: pleisterwerk plafonds

Geen asbest

#	Type	Referentie	Resultaat
3.1	Puntmonster	2	Geen asbest

Beschrijving	pleisterwerk plafonds
Omgeving	Binnen
Primaire drager	Plafond
Bindmiddel van materiaal	Gips - kalk
