Asbestinventarisattest

Magdalenastraat 37, 8940 Wervik

Attestnummer : **20230119-000378.000**
Uitgegeven op : **19.01.2023**
Geldig tot : **19.01.2033**

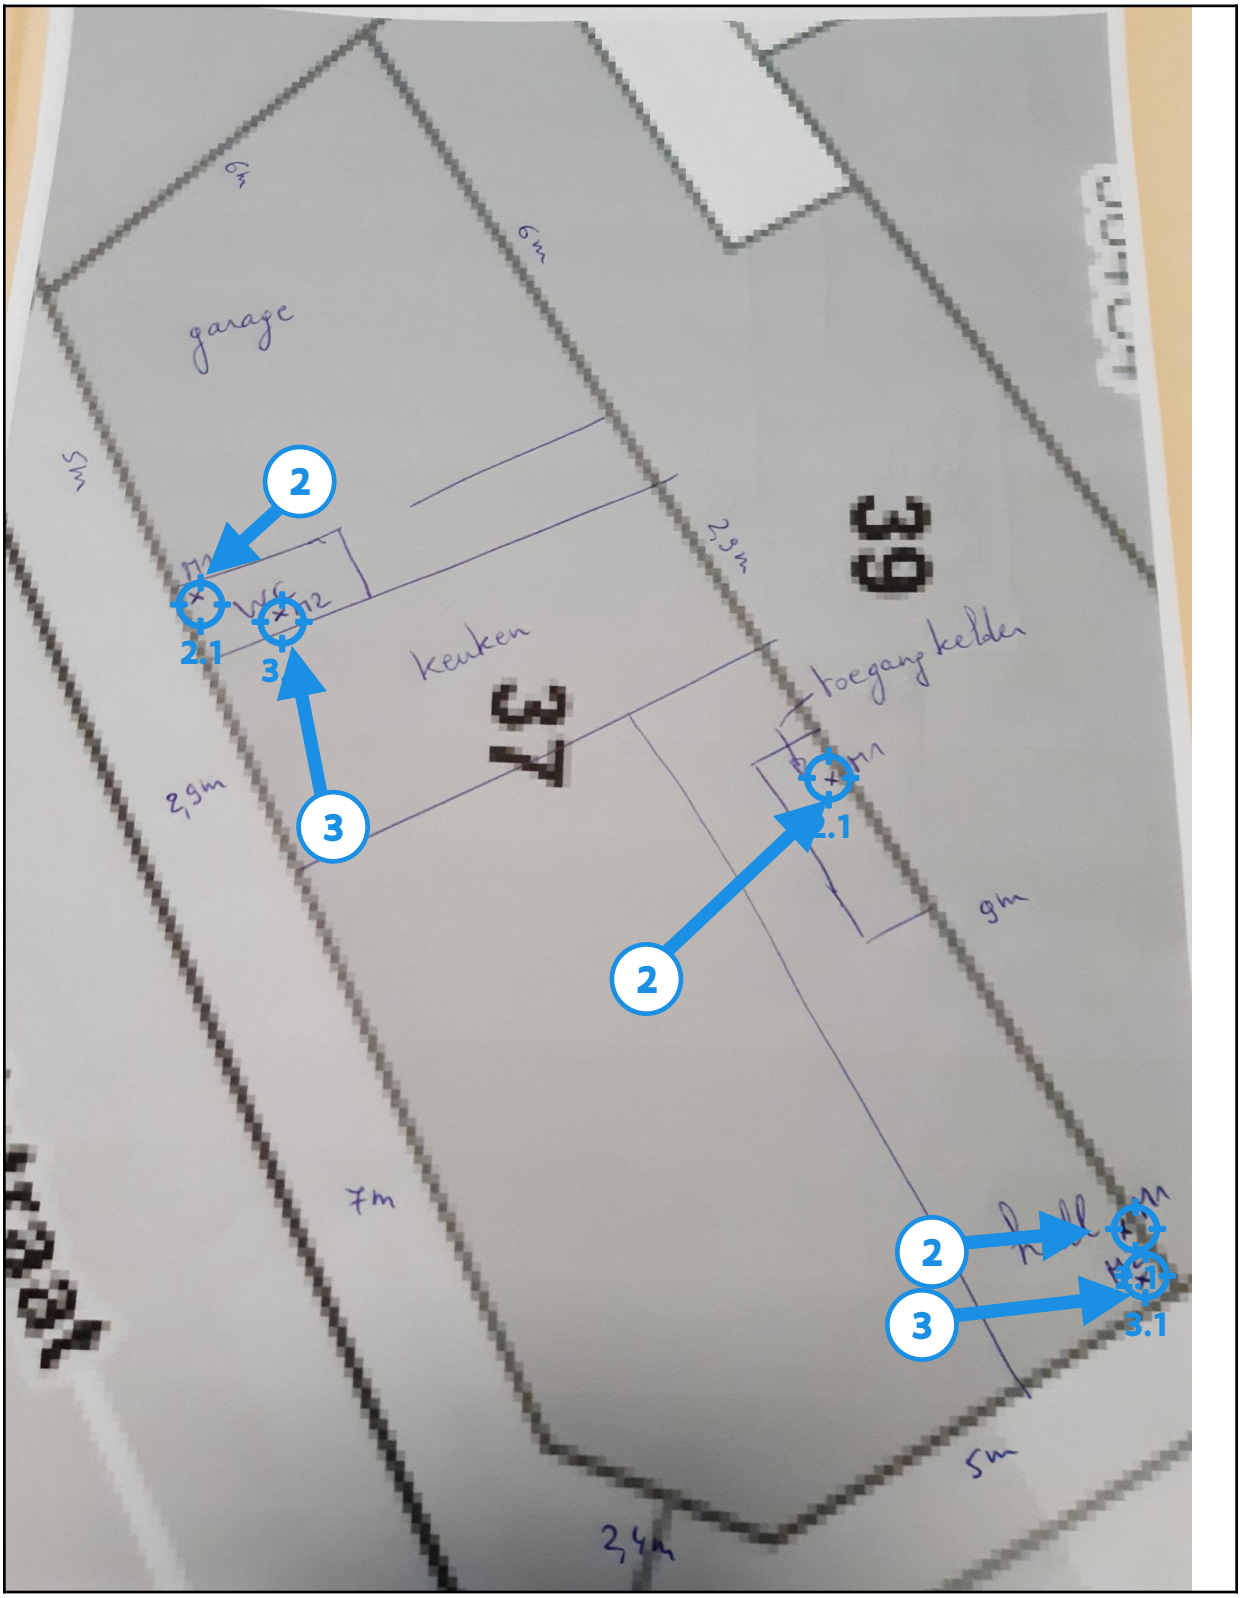
Plan 1.2: Grondplan glv.

2. Pleisterwerk muren	Geen asbest	-
2.1 Code: M1	Mengmonster	-
3. Pleisterwerk plafond	Geen asbest	-
3.1 Code: M2	Mengmonster	-

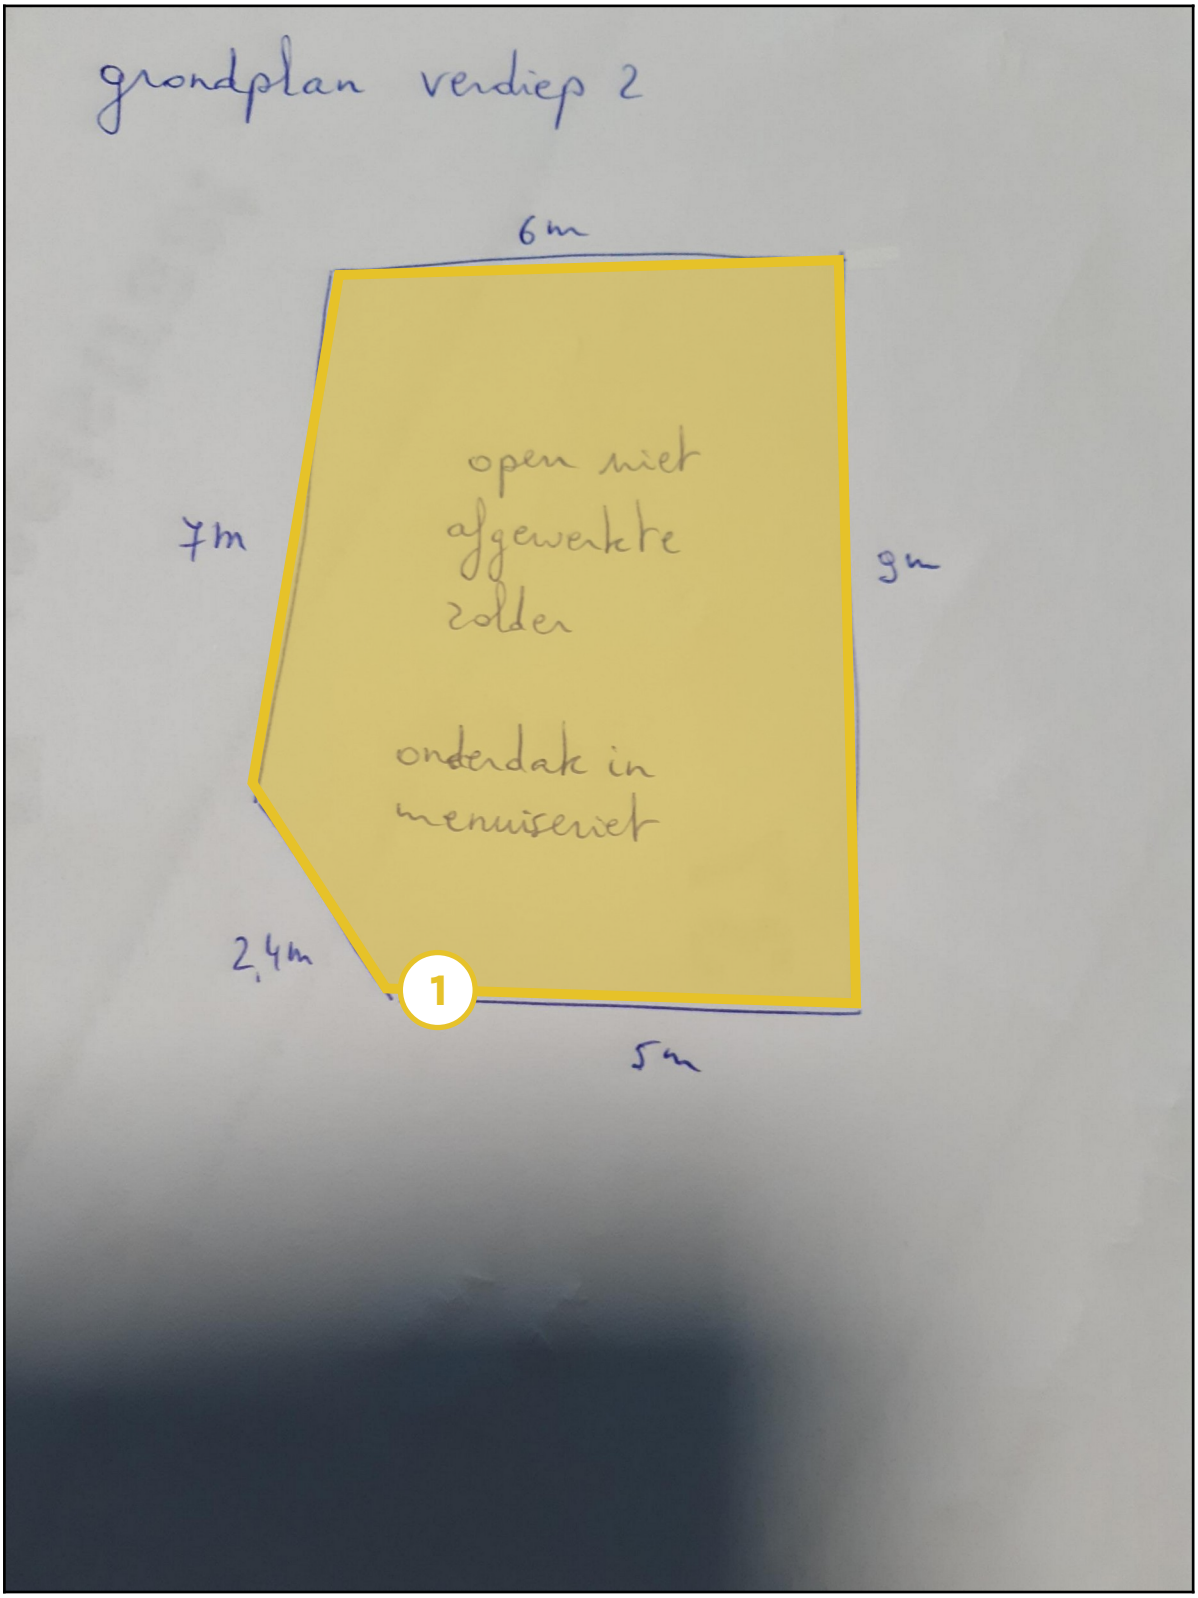
Plan 1.4: Grondplan verdiep 2

1. Menuiseriet onderdak	Asbestmateriaal	Zorgvuldig beheren
