Rapport de contrôle d'installations électriques à basse et à très basse tension

RÉF. 147/2026/91422/D01:1

DATE DU CONTRÔLE	**10/11/2026 (10:00 - 10:40)**	AGENT VISITEUR	**Florian Fontaine**
ADRESSE DU CONTRÔLE	**Chaussée de Wervicq 188 - 7780 Comines-Warneton**	TYPE DE CONTRÔLE	**Visite de contrôle vente ancienne installation (8.4.2.)**

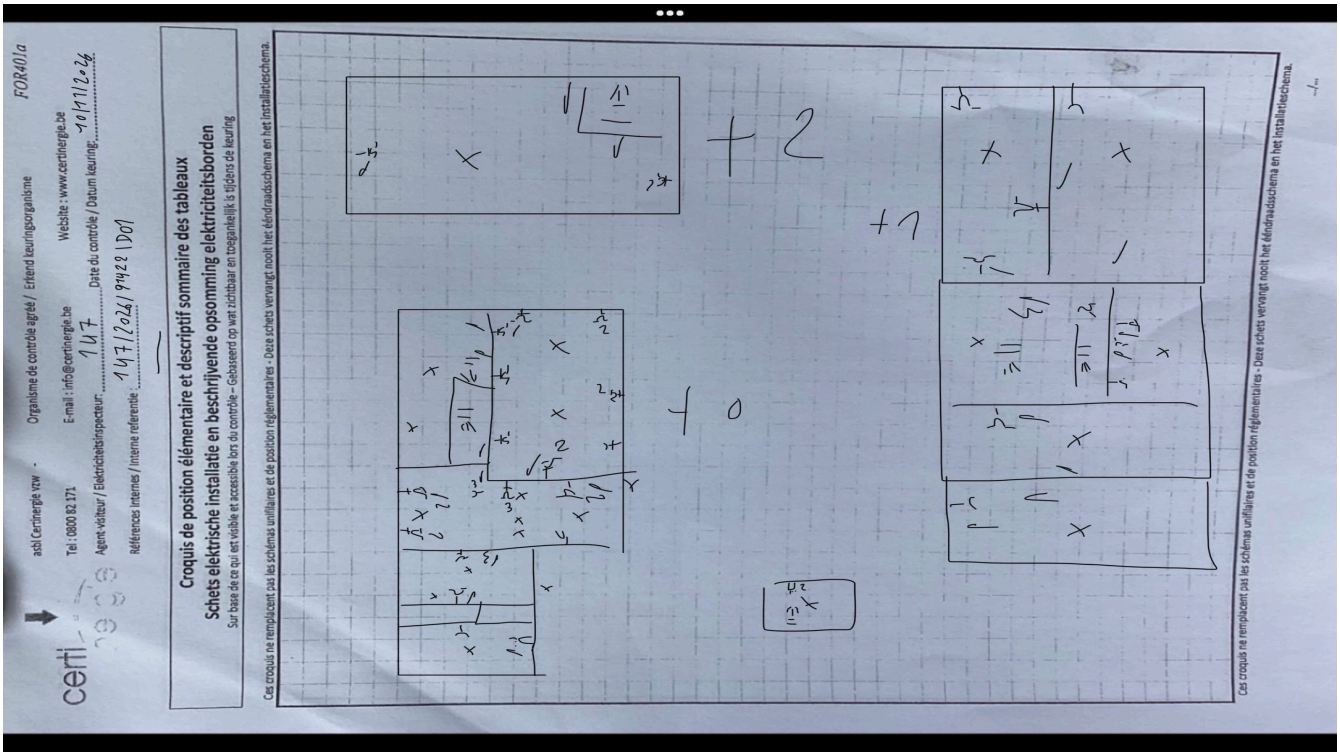
Croquis de position élémentaire et descriptif sommaire des tableaux

sur base de ce qui est visible et accessible lors du contrôle
Note : ces croquis ne remplacent pas les schémas unifilaires et de position réglementaires
