Asbestinventarisattest

Kluisstraat 50, 2800 Mechelen

Attestnummer : **20261013-000033.000**
Uitgegeven op : **13.10.2026**
Geldig tot : **13.10.2031**

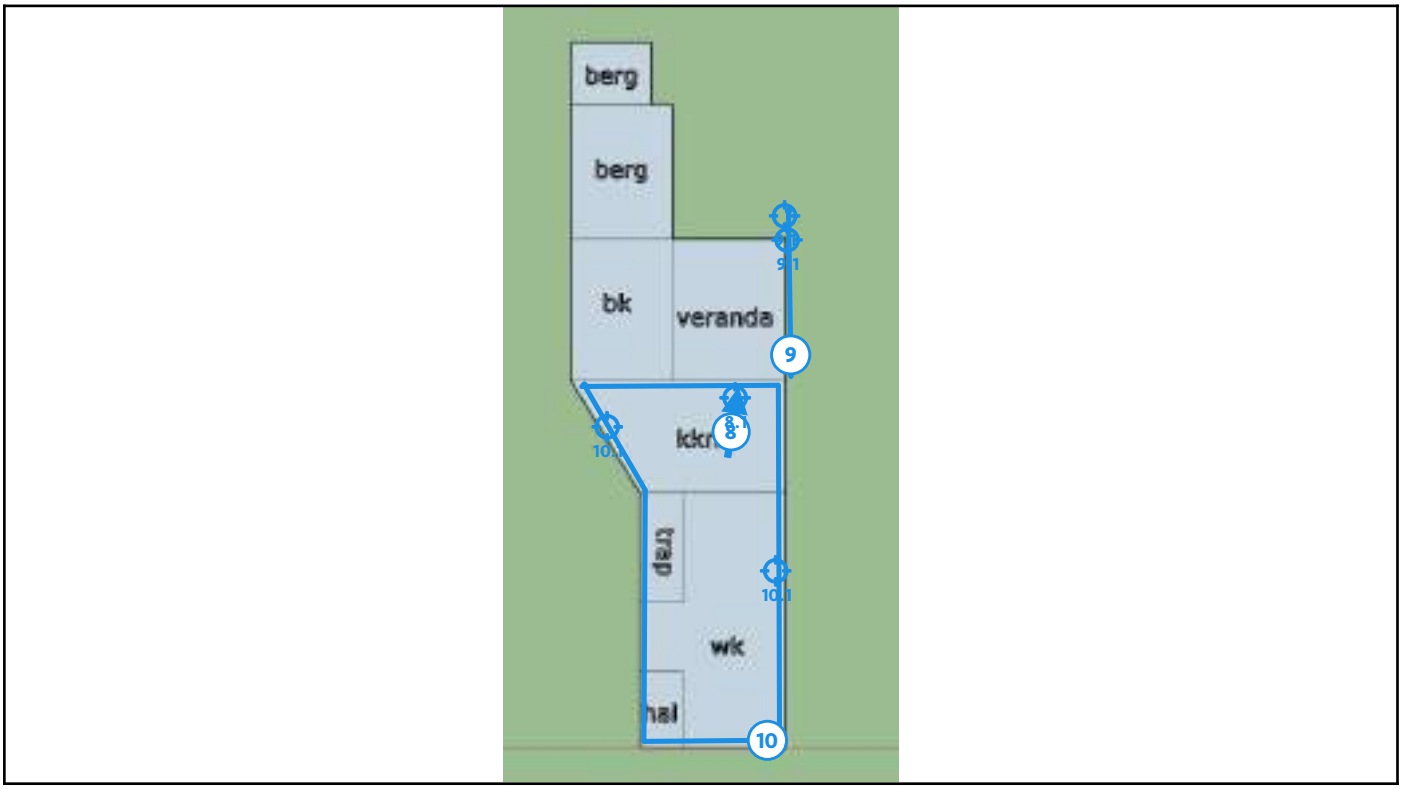
Plan 1.1: Glvl

Beschrijving	Type	Actie
8. Dreunplaat	Geen asbest	-
8.1 Code: PM3 Dreunplaat	Puntmonster	-
9. Crepi buitengevel	Geen asbest	-
9.1 Code: MM2 Crepi	Mengmonster	-
10. Pleisterwerk muur	Geen asbest	-
10.1 Code: MM1 pleister muur	Mengmonster	-

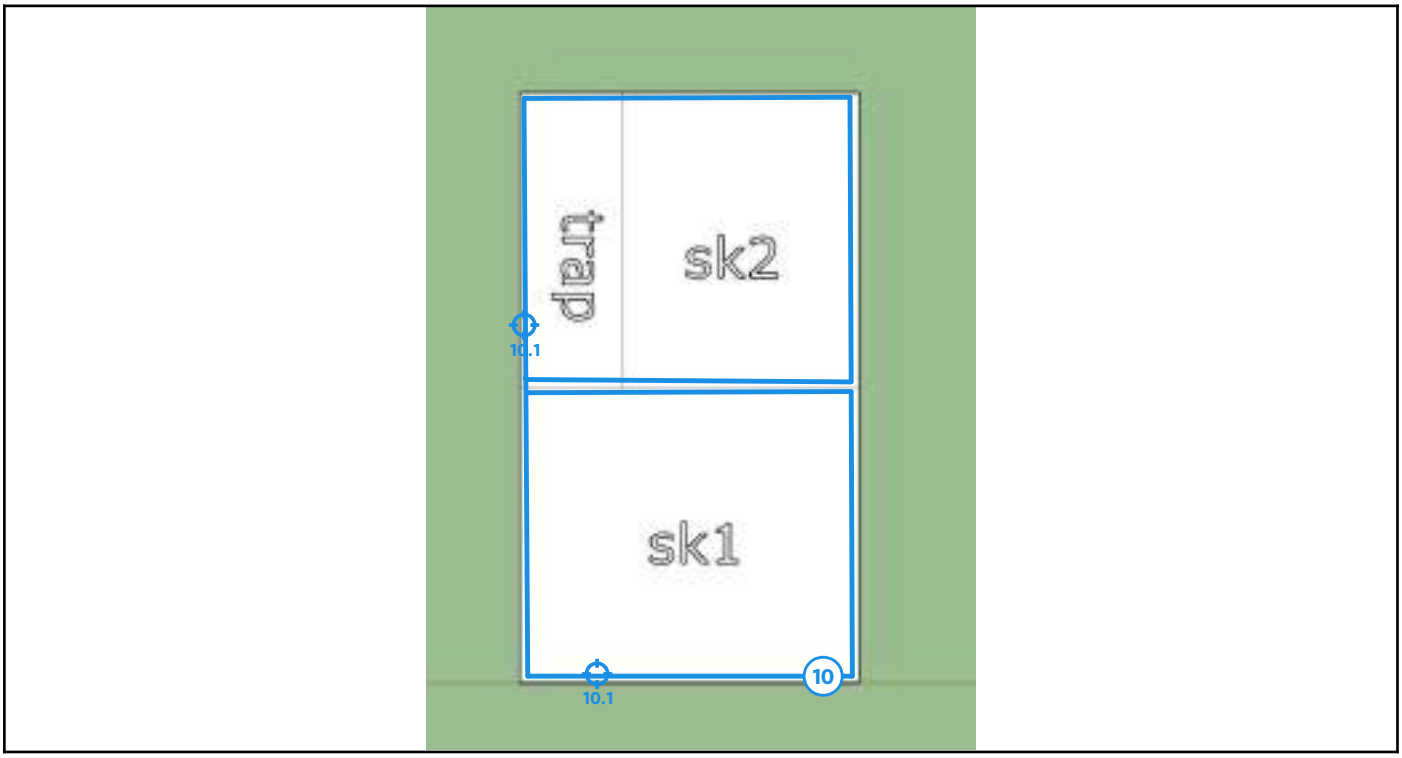
Plan 1.2: 1e

Beschrijving	Type	Actie
10. Pleisterwerk muur	Geen asbest	-
10.1 Code: MM1 pleister muur	Mengmonster	-

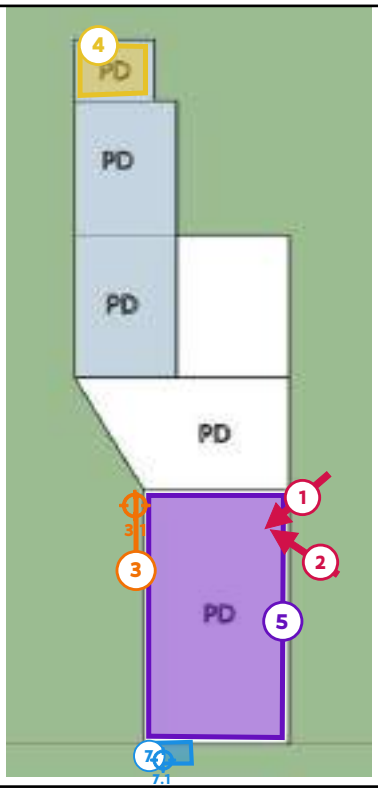
Plan 1.3: Dakplan

Beschrijving	Type	Actie
1. Rookgaskanaal op plat dak	Asbestmateriaal	Dringend verwijderen
2. Rookgaskanaal op plat dak - schouwkap	Asbestmateriaal	Dringend verwijderen
3. Gevelbekleding perceelsgrens	Asbestmateriaal	Verwijderen
3.1 Code: PM6 Lei gevel	Puntmonster	-
4. Dakbedekking plat dak berging	Asbestmateriaal	Zorgvuldig beheren
5. Dakbedekking plat dak woning +6m	Beperking	-
7. Afdak voordeur	Geen asbest	-
7.1 Code: PM4 Shingles	Puntmonster	-

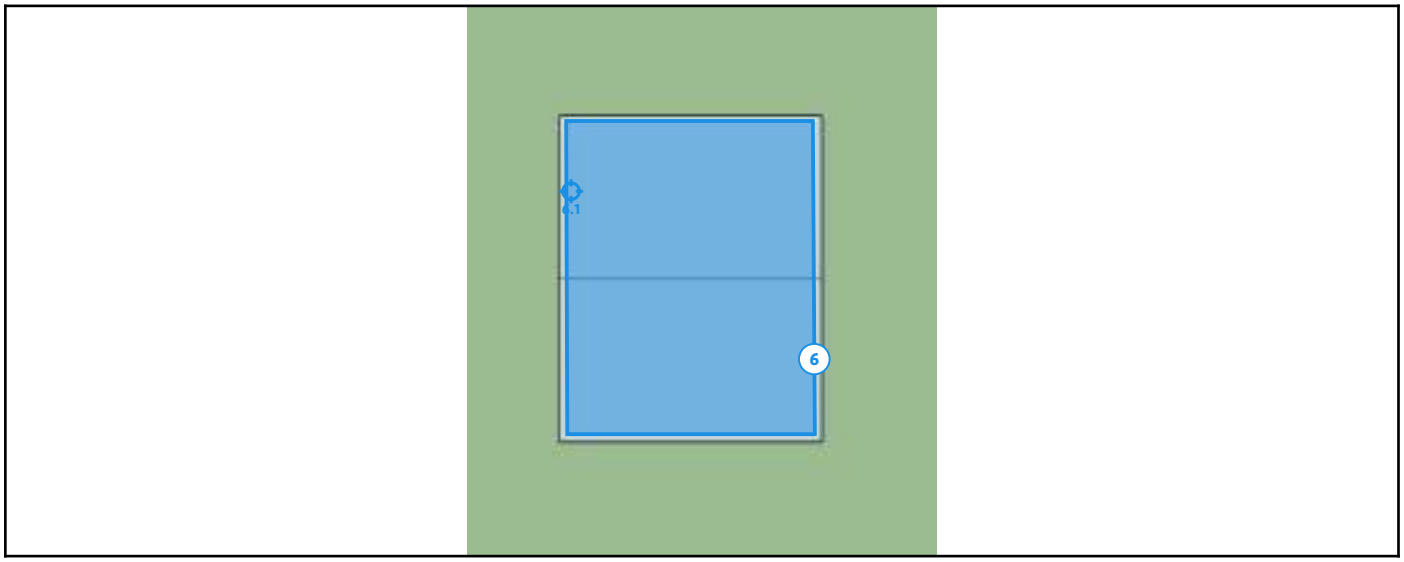
Plan 2.1: Tuinberging

Beschrijving	Type	Actie
6. Dakbedekking tuinberging	Geen asbest	-
6.1 Code: PM5 Roofing tuinhuis	Puntmonster	-

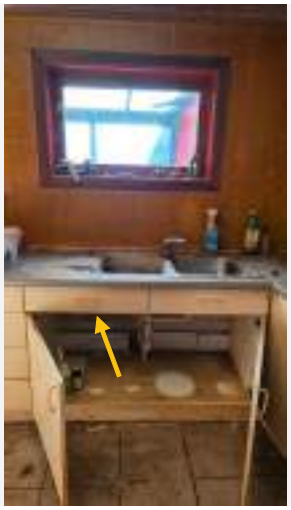
Fiche 8: Dreunplaat

Geen asbest

#	Type	Referentie	Resultaat
8.1	Puntmonster	PM3 Dreunplaat	Geen asbest

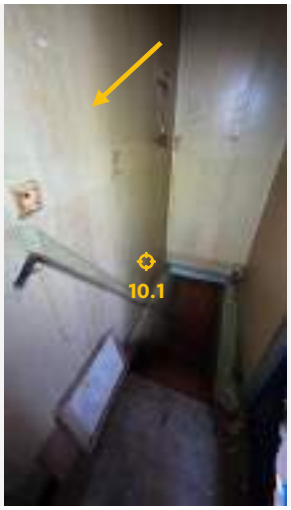
Fiche 10: Pleisterwerk muur

Geen asbest

#	Type	Referentie	Resultaat
10.1	Mengmonster	MM1 pleister muur	Geen asbest
