Asbestinventarisattest

Sintelweg 3, 2520 Ranst

Attestnummer : **20260908-000216.000**
Uitgegeven op : **08.09.2026**
Geldig tot : **08.09.2036**

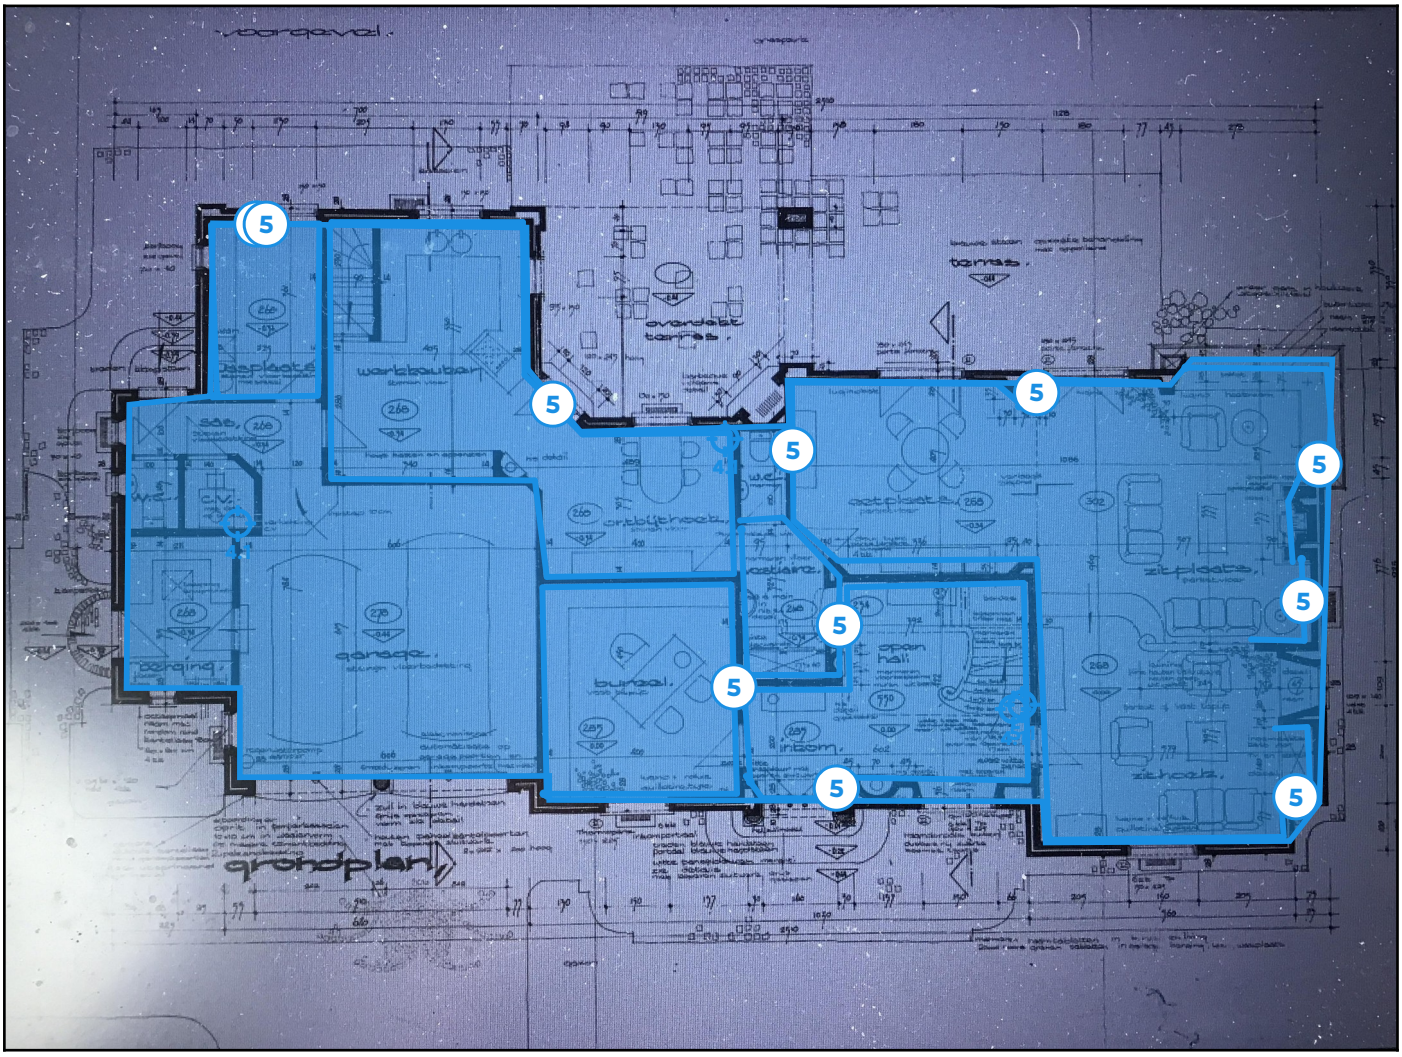
Plan 1.2: Hoofdgebouw plan gelijkvloers

Beschrijving	Type	Actie
4. Pleisterwerk plafonds	Geen asbest	-
4.1 Code: MM02	Mengmonster	-
5. Pleisterwerk muren	Geen asbest	-
5.1 Code: MM01	Mengmonster	-

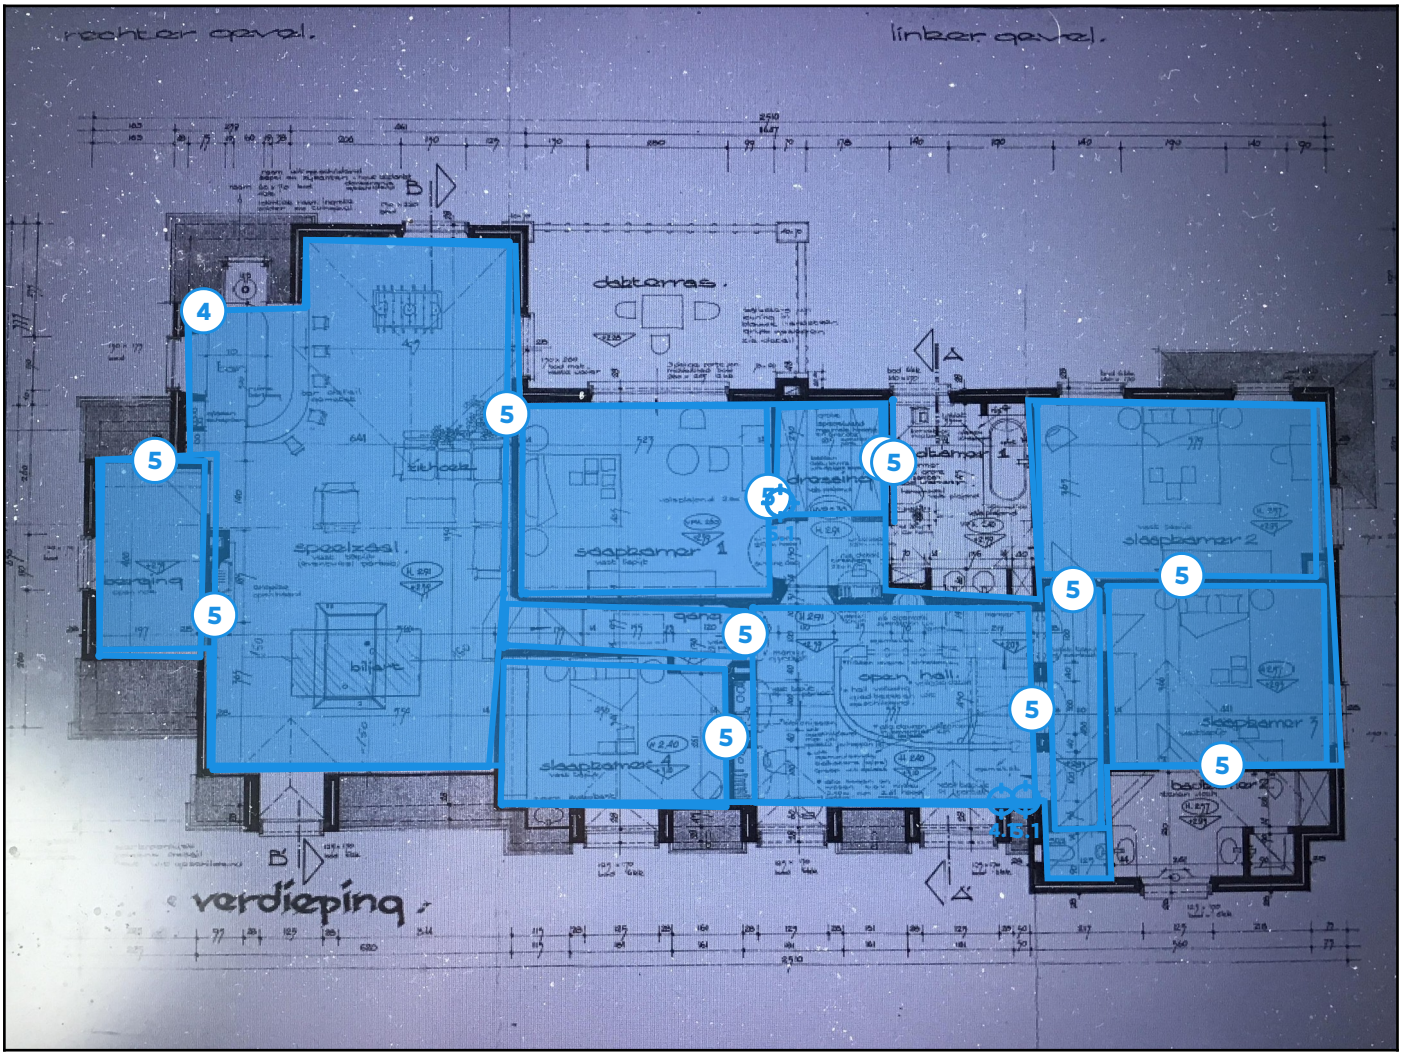
Plan 1.3: Hoofdgebouw plan 1ste verdieping

Beschrijving	Type	Actie
4. Pleisterwerk plafonds	Geen asbest	-
4.1 Code: MM02	Mengmonster	-
5. Pleisterwerk muren	Geen asbest	-
5.1 Code: MM01	Mengmonster	-

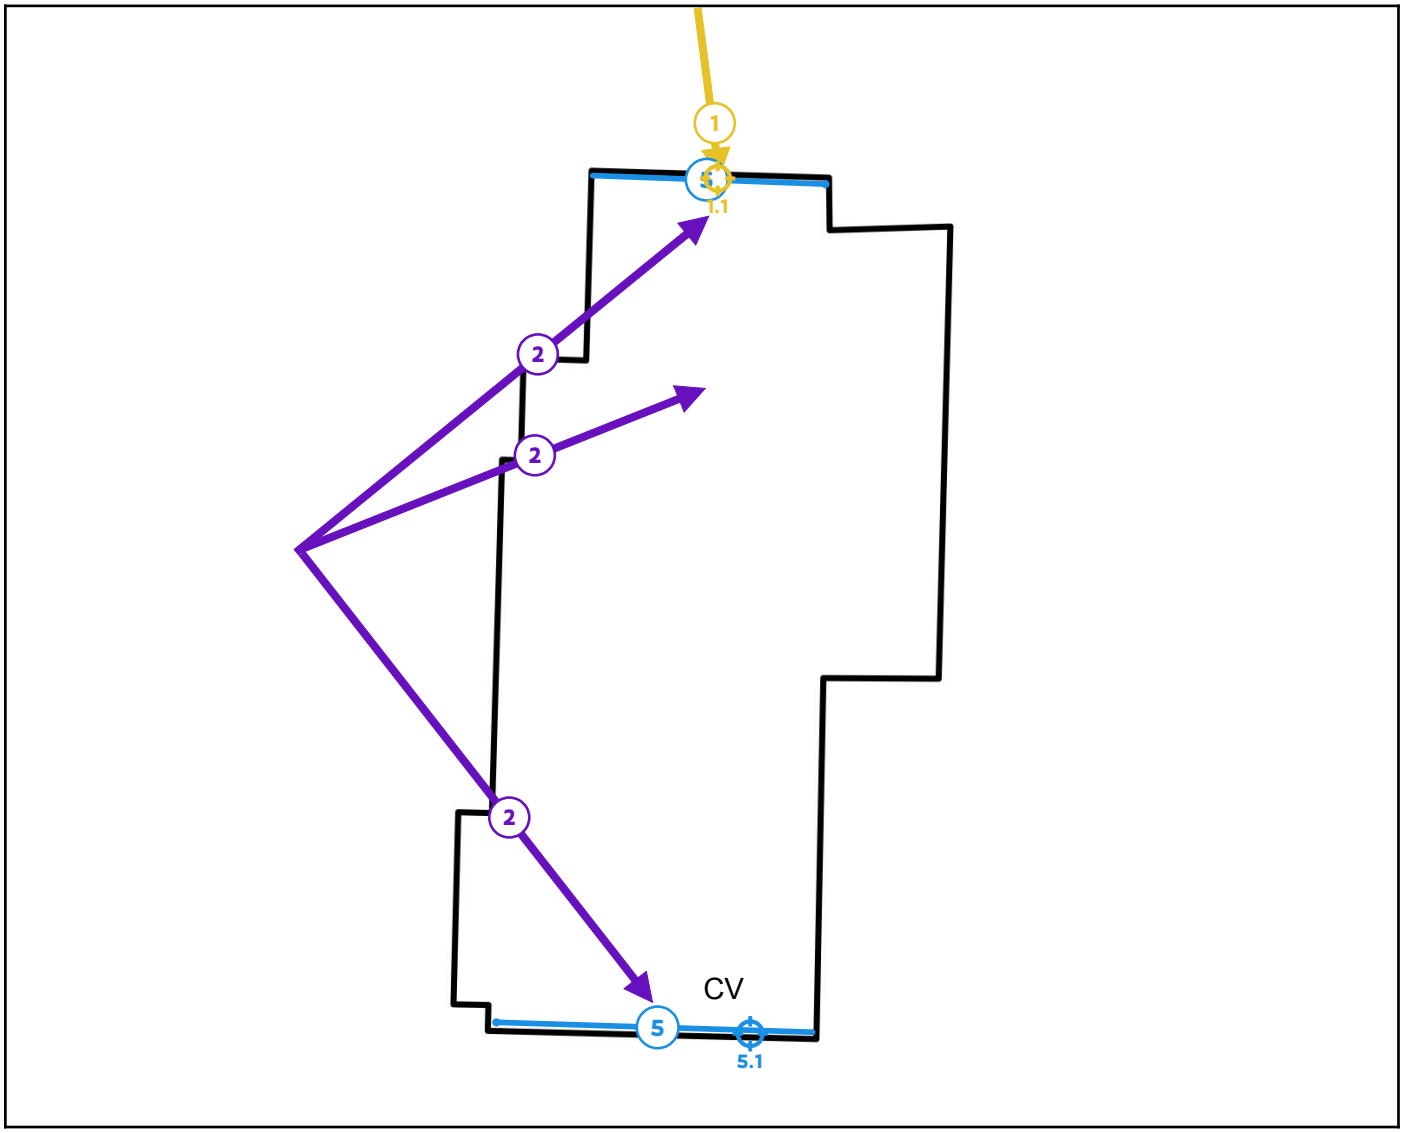
Plan 1.4: Hoofdgebouw plan zolder

Beschrijving	Type	Actie
1. Zolder buis	Asbestmateriaal	Zorgvuldig beheren
1.1 Code: MM03	Puntmonster	-
2. Schoorstenen	Beperking	-
5. Pleisterwerk muren	Geen asbest	-
5.1 Code: MM01	Mengmonster	-

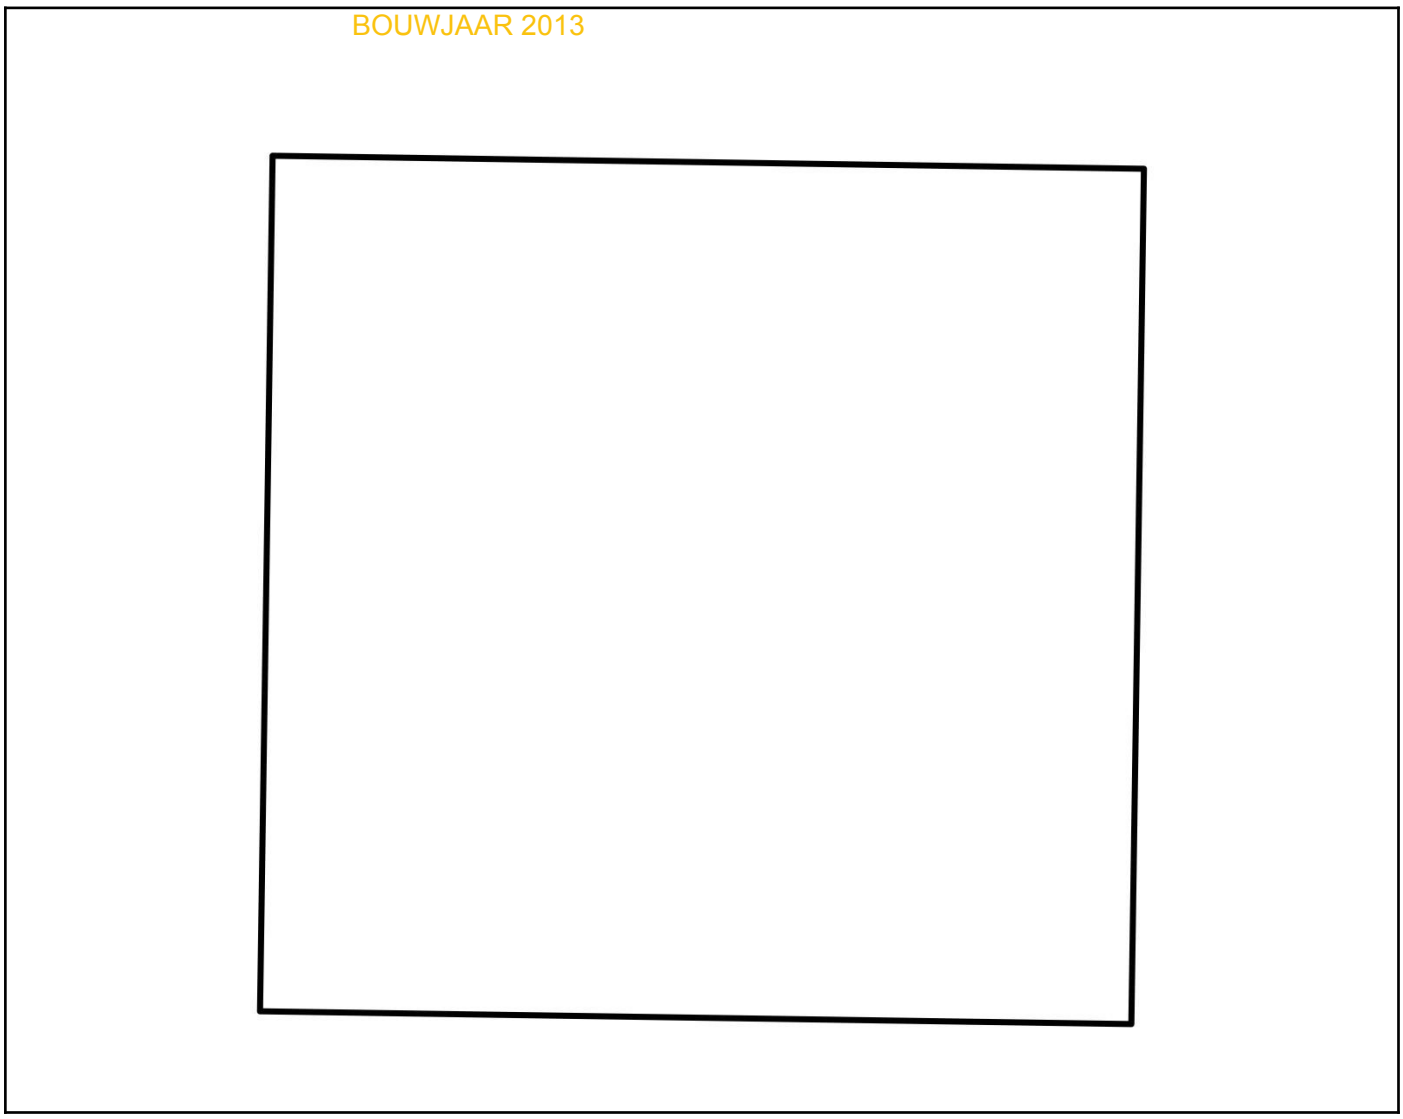
Plan 2.1: Bijgebouw plan

Beschrijving	Type	Actie
3. Bijgebouw	Uitsluiting	-

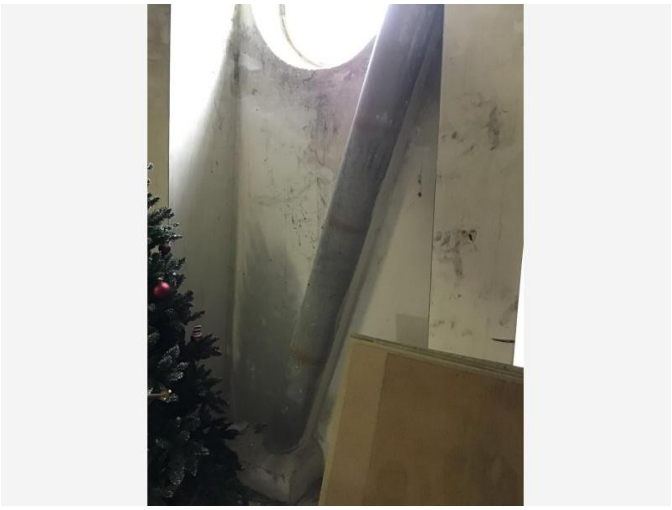
Fiche 1: Zolder buis

Asbestmateriaal

Het asbestmateriaal valt onder de mijlpaal van 2040.

Eindbeoordeling materiaalrisico	Zeer laag materiaalrisico en/of zeer lage kans op vezelvrijgave

Gebondenheid	Categorie 1: hechtgebonden in oorsprong
Asbestsoort (vezeltype)	Alleen chrysotiel aanwezig
Asbestconcentratie	Laag (< 50%)
Afschermingsgraad van het gehele materiaal	Geheel of deels vrij aan de binnenlucht, maar geen contact met binnenluchtstromen
Toestand van het materiaal	Onbeschadigd, niet verweerd

#	Type	Referentie	Resultaat
1.1	Puntmonster	MM03	Chrysotiel

Beschrijving	Zolder buis
Omgeving	Binnen
Primaire drager	Vloer
Asbestmateriaal	Rookgaskanaal
Bindmiddel van asbestmateriaal	Cement
Gebondenheid op basis van bindmiddel	Hecht
Hoeveelheid (lengte - omtrek - dikte - aantal)	• 4,00 m - 50,00 cm - 1,00 cm - 1 stuk
Totaal volume	0,02 m^3
Eenvoudig bereikbaar	Ja
Bevestigingswijze	• Geklemd • Verlijmd, ingegoten, versmeerd
Identificatiemethode	Een monstername door de asbestdeskundige met laboanalyse door een asbestlabo.
Destructieve handeling voor identificatie	Nee
Opmerking	De hoeveelheid is een inschatting

Zorgvuldig beheren

- Zorg voor een veilig beheer. Vermijd het beschadigen van het asbestmateriaal. Controleer de toestand jaarlijks op wijzigingen.

- Eenvoudige handelingen: mag via doe-het-zelf of door werknemer(s) met opleidingsattest eenvoudige handelingen
  We raden aan om de asbesttoepassing te laten verwijderen door een firma met een opleidingsattest eenvoudige handelingen.

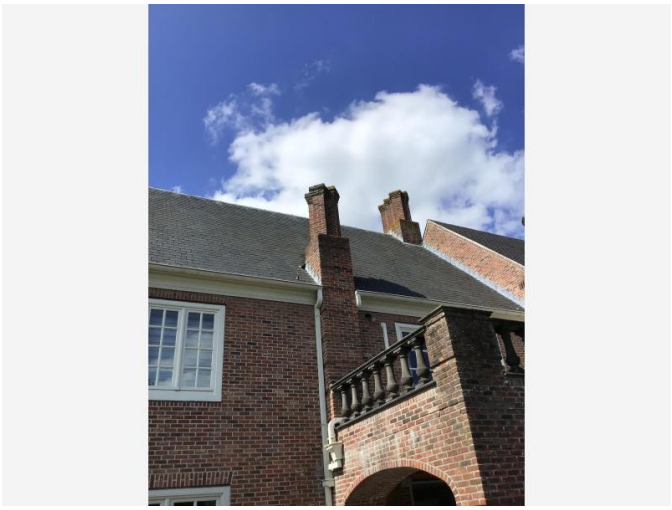
Beschrijving	Notitie	Terug te vinden op plannen
Fiche 6: Hoofdgebouw onderdak	Gewapende plastic folie	-
Fiche 7: CV	Recente stookinstallatie en toebehoren	-
Fiche 8: Hoofdgebouw dak	Natuurleien	-
Fiche 9: Raamkit	Flexibele Raamkit	-
