Asbestinventarisattest

Oude Booischotsebaan 69, 2820 Bonheiden

Attestnummer : **20261015-000495.000**
Uitgegeven op : **15.10.2026**
Geldig tot : **15.10.2036**

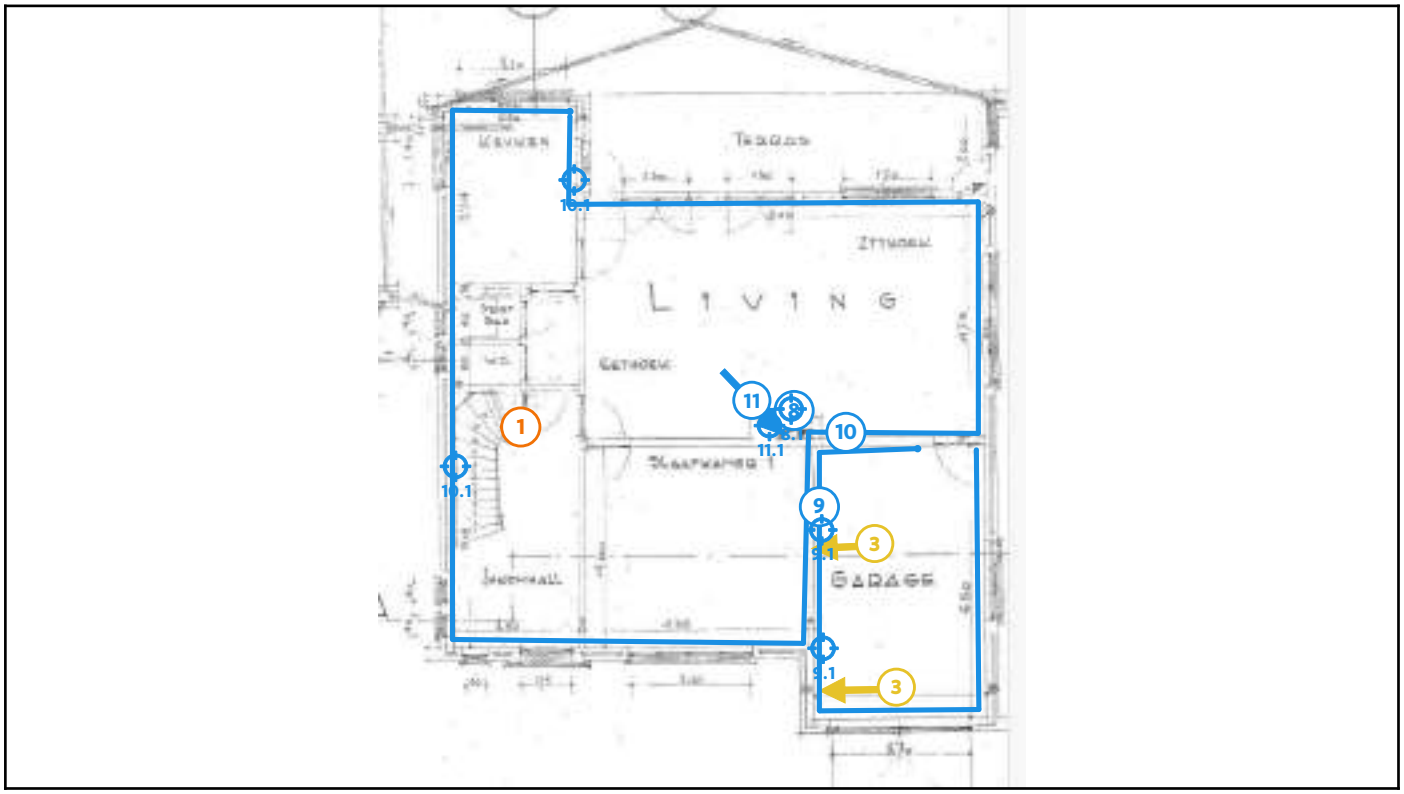
Plan 1.2: Glvl muren

Beschrijving	Type	Actie
1. Leidingisolatie in kelder	Asbestmateriaal	Verwijderen
3. Bakelieten schakelmateriaal	Asbestmateriaal	Zorgvuldig beheren
8. Dichtingskoord kachel in woonkamer	Geen asbest	-
8.1 Code: PM7 Kachel koord	Puntmonster	-
9. Pleisterwerk garage	Geen asbest	-
9.1 Code: MM3 Pleister garage	Mengmonster	-
10. Pleisterwerk muur	Geen asbest	-
10.1 Code: MM1 pleister muur	Mengmonster	-
11. Isolatie kachel in woonkamer	Geen asbest	-
11.1 Code: PM6 Kachel isolatie	Puntmonster	-

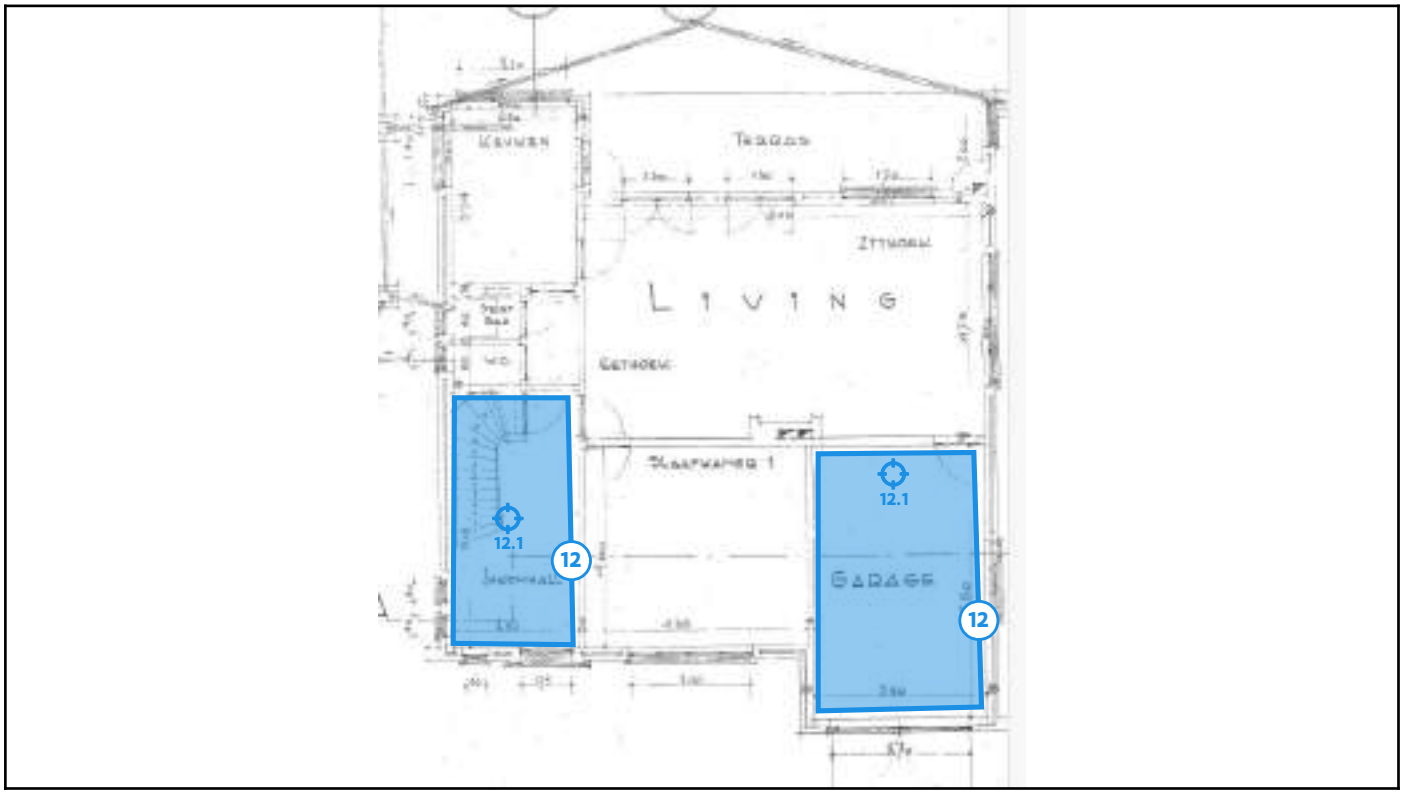
Plan 1.3: Glvl plafond

Beschrijving	Type	Actie
12. Pleisterwerk plafond	Geen asbest	-
12.1 Code: MM2 pleister plafond	Mengmonster	-

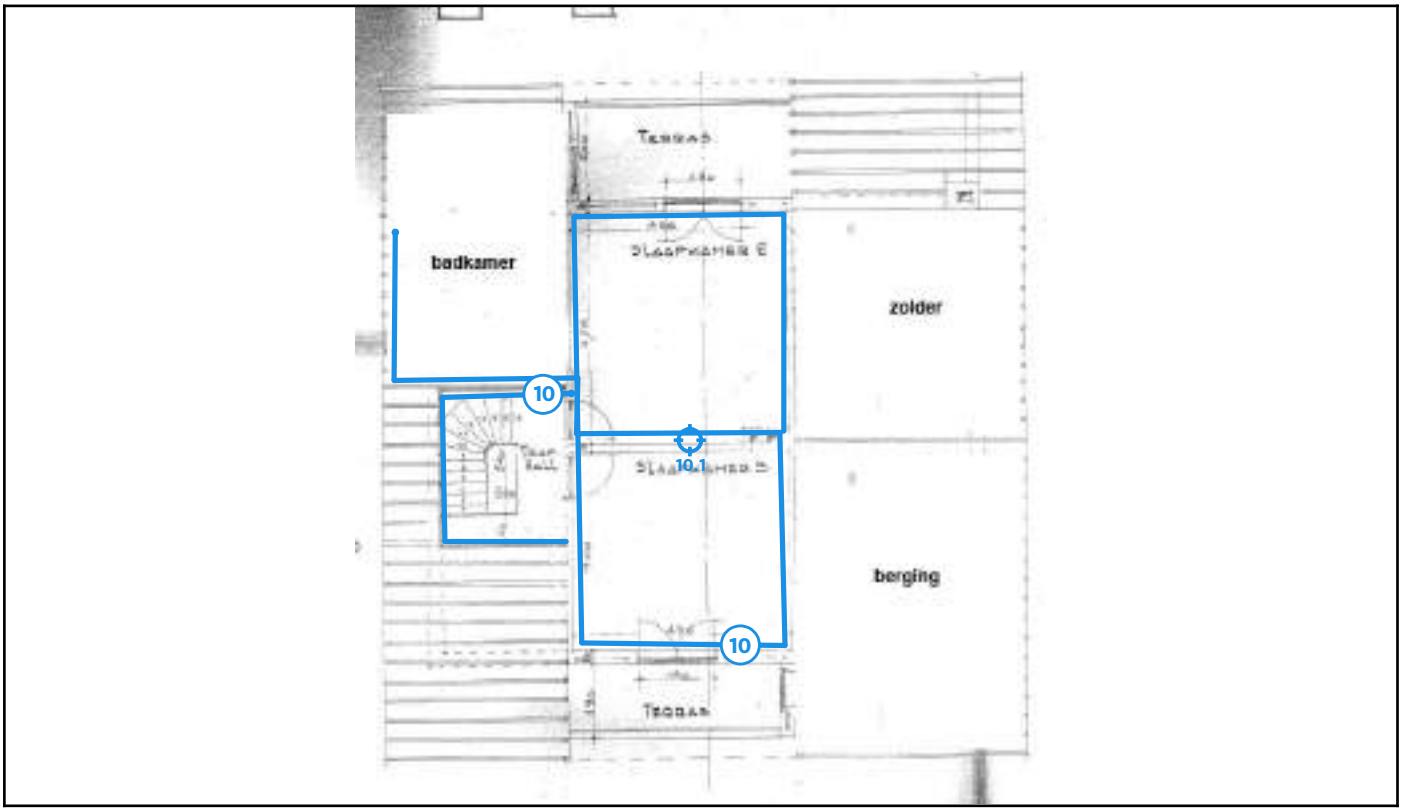
Plan 1.4: 1e muren

Beschrijving	Type	Actie
10. Pleisterwerk muur	Geen asbest	-
10.1 Code: MM1 pleister muur	Mengmonster	-

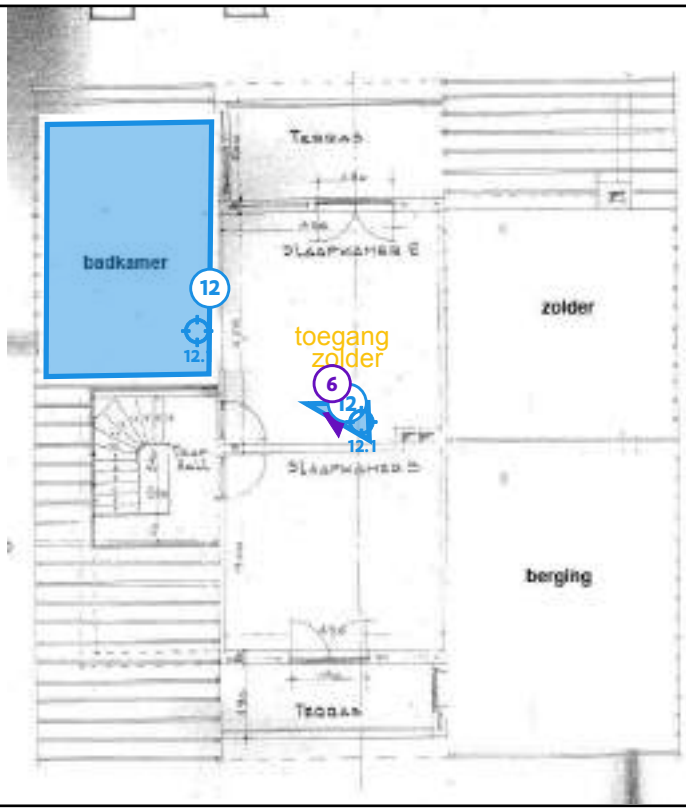
Plan 1.5: 1e plafond

Beschrijving	Type	Actie
6. Zolder	Beperking	-
12. Pleisterwerk plafond	Geen asbest	-
12.1 Code: MM2 pleister plafond	Mengmonster	-

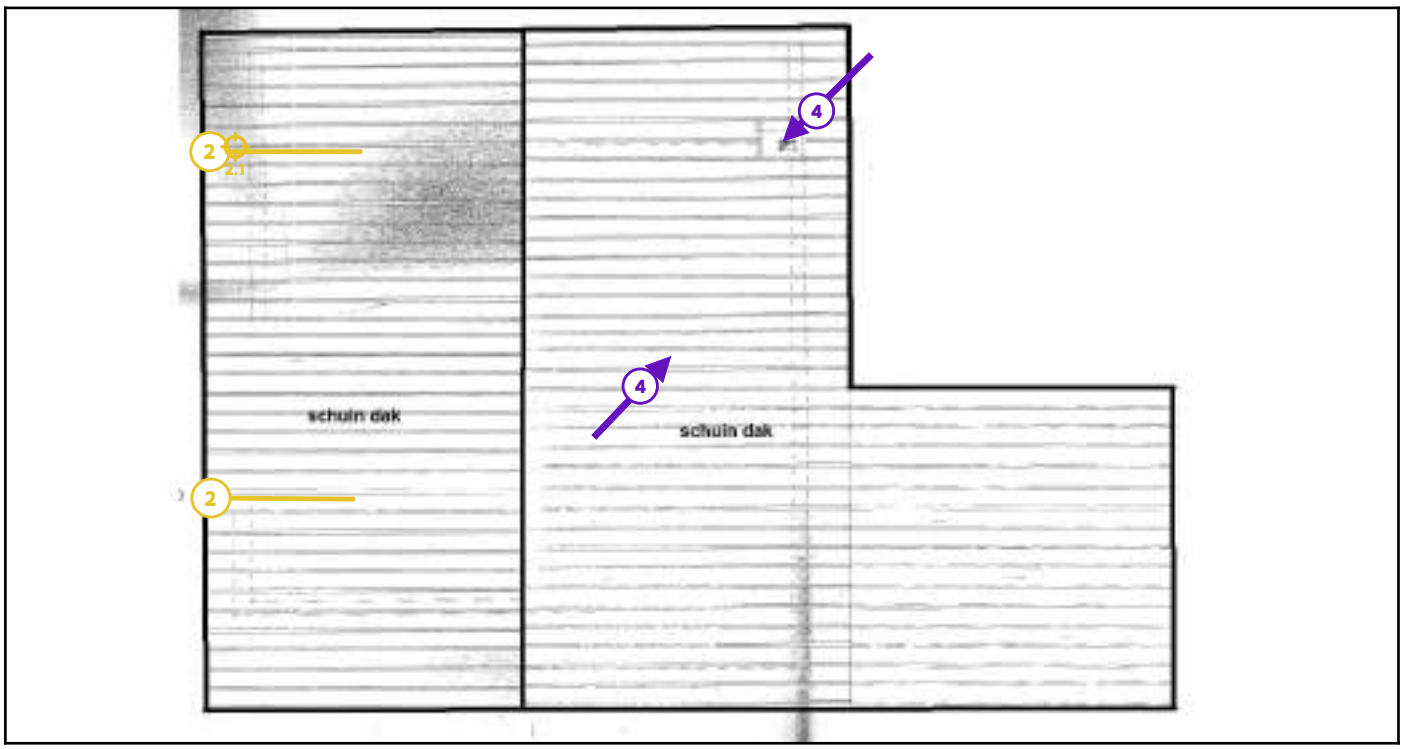
Plan 1.6: Dakplan

Beschrijving	Type	Actie
2. Gevelbekleding dakkapel	Asbestmateriaal	Zorgvuldig beheren
2.1 Code: PM9 Gevelbekleding kapel	Puntmonster	-
4. Schouwen op schuin dak	Beperking	-

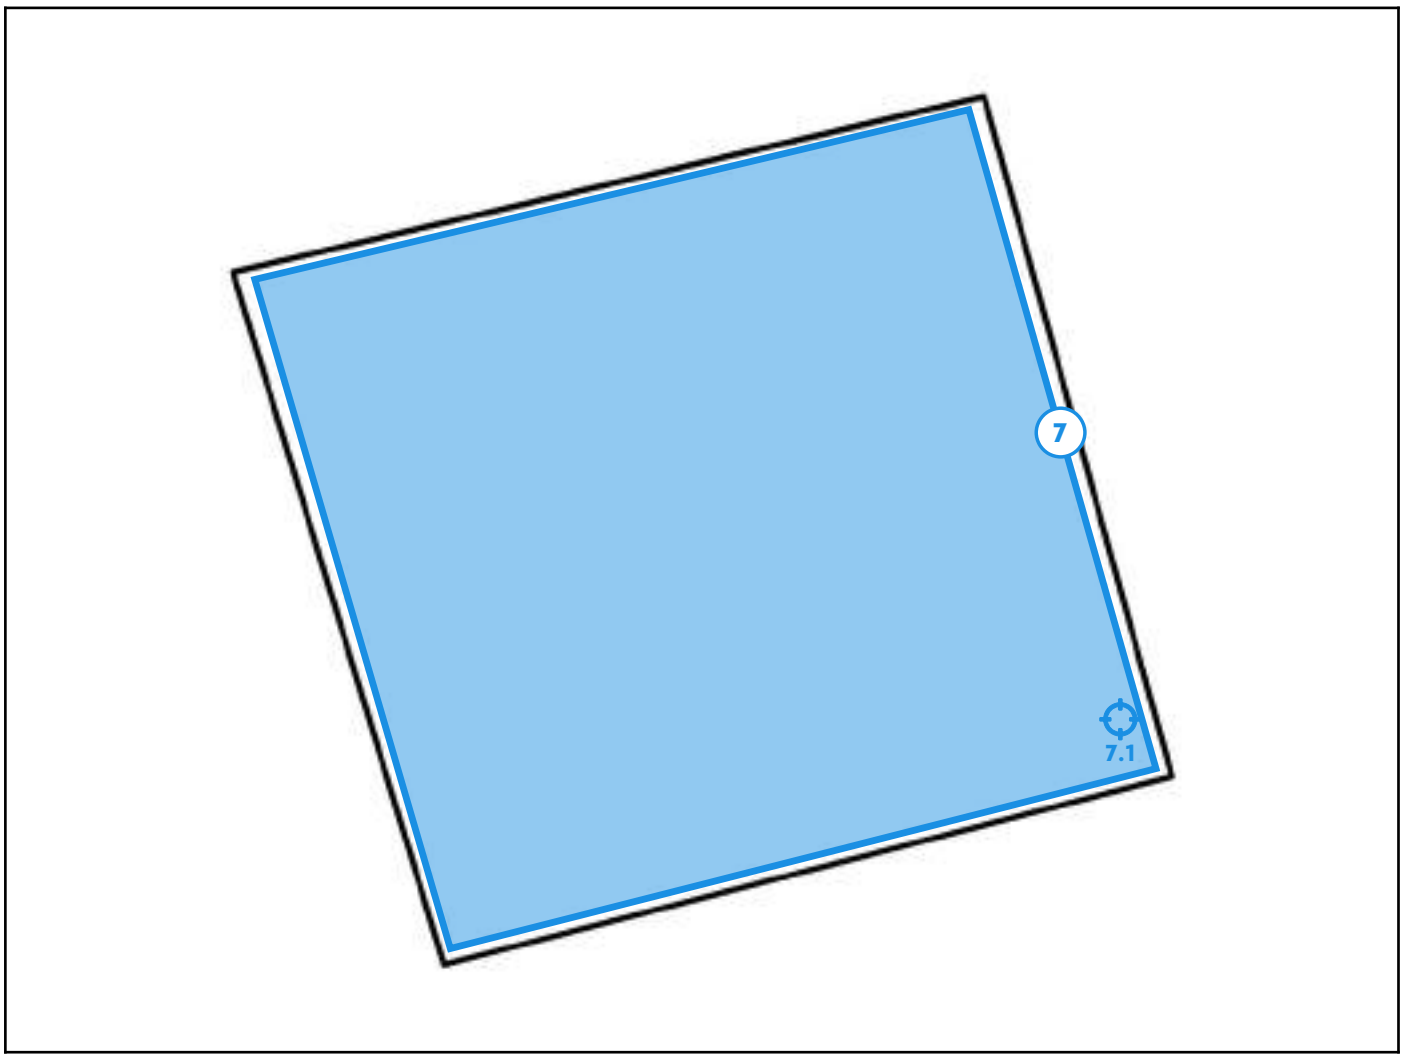
Plan 2.1: Dakplan

Beschrijving	Type	Actie
7. Dakbedekking tuinberging	Geen asbest	-
7.1 Code: PM8 Tuinberging shingle	Puntmonster	-

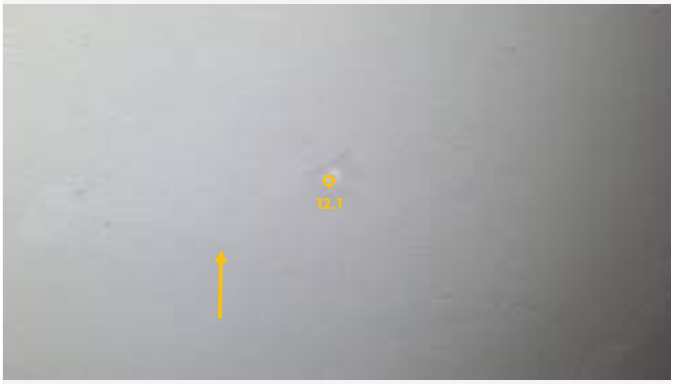
Fiche 12: Pleisterwerk plafond

Geen asbest

#	Type	Referentie	Resultaat
12.1	Mengmonster	MM2 pleister plafond	Geen asbest
