# Asbestinventarisattest

Van Benedenlaan 19/4, 2800 Mechelen

Attestnummer : **20230227-000213.000**
Uitgegeven op : **27.02.2023**
Geldig tot : **27.02.2033**

## Plan 1.1: Tandartspraktijk

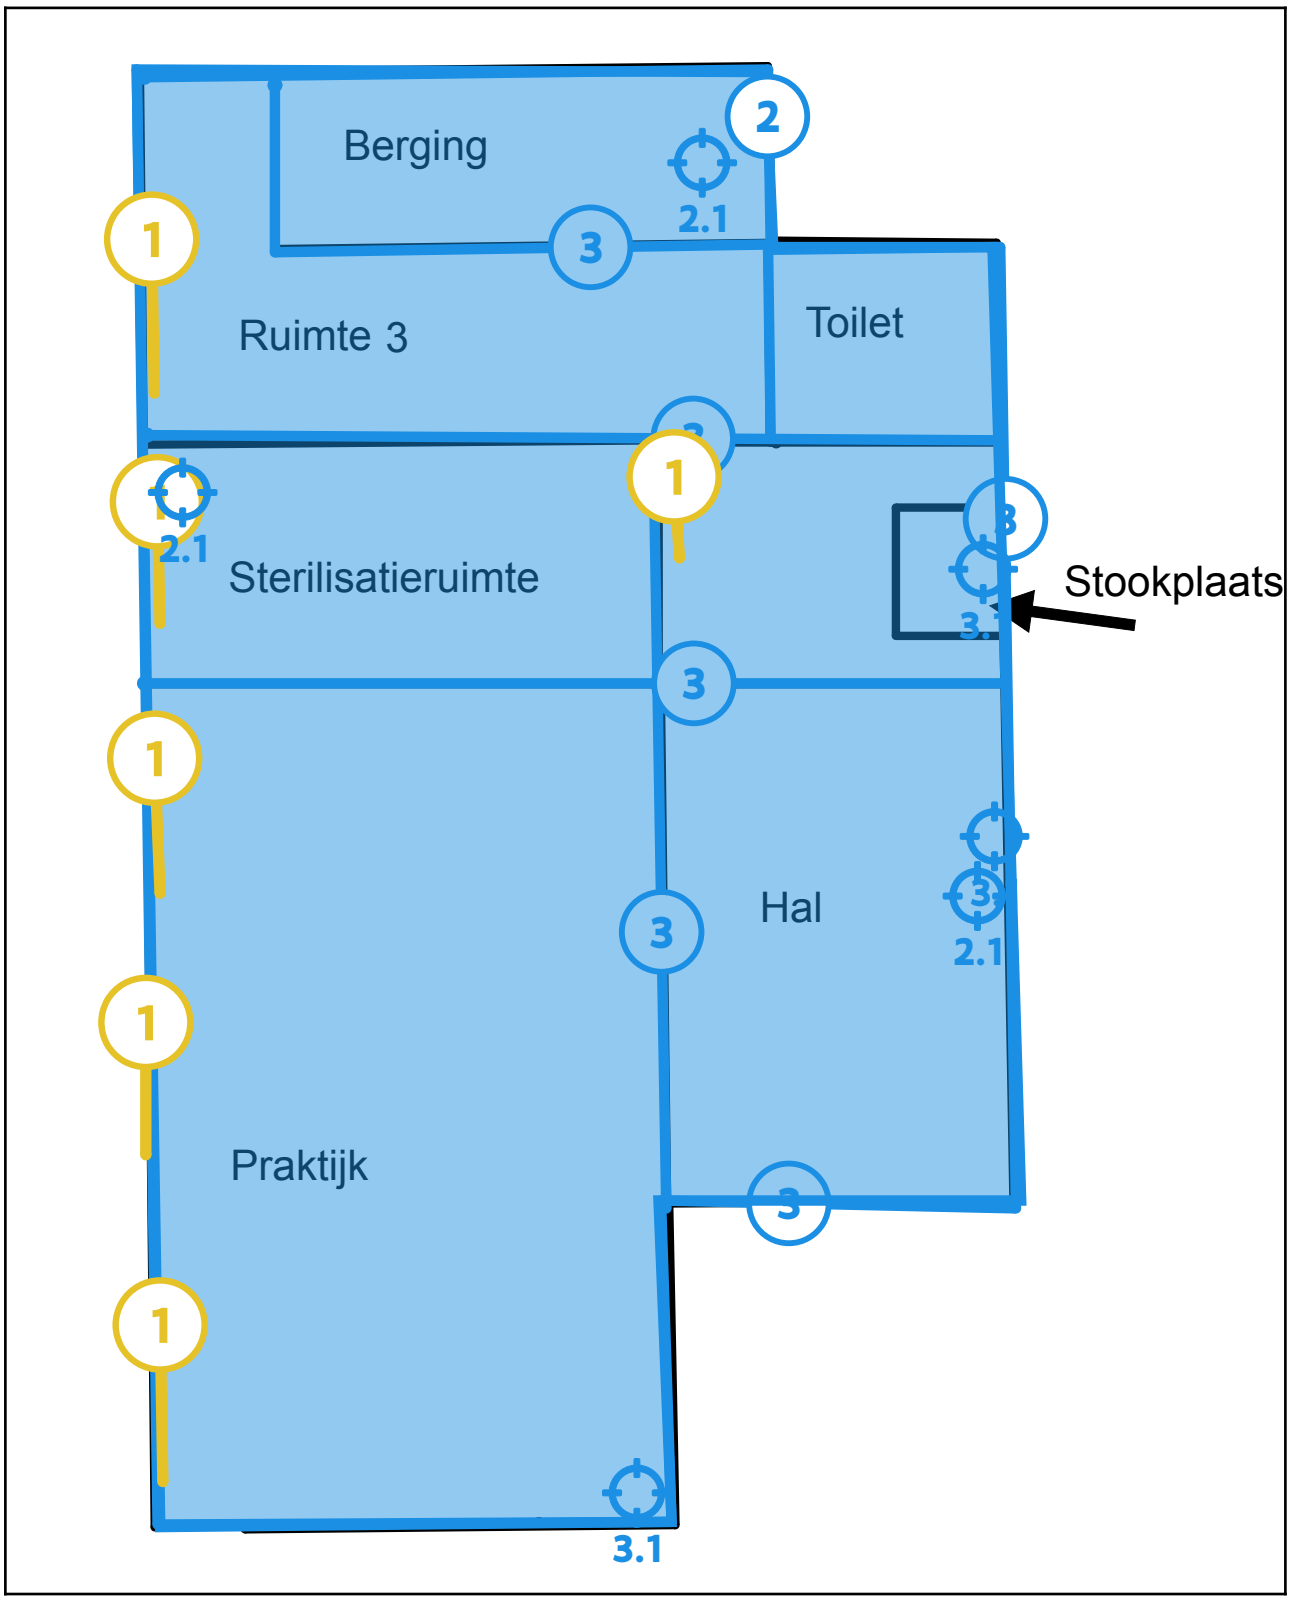
| 1. Kolomradiatoren | Asbestmateriaal | Zorgvuldig beheren |
| 2. Pleisterwerk plafonds | Geen asbest | - |
| 3. Pleisterwerk muren | Geen asbest | - |

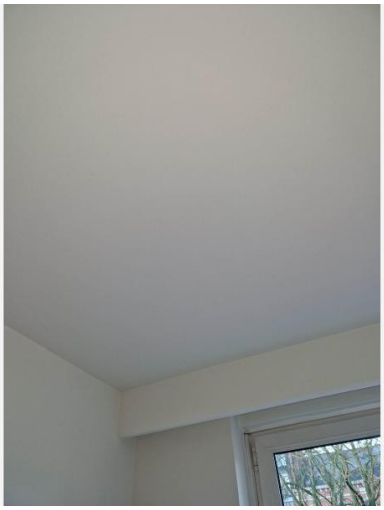
# Fiche 2: Pleisterwerk plafonds

Geen asbest

| # | Type | Referentie | Resultaat |
|---|---|---|---|
| 2.1 | Mengmonster | 2A | Geen asbest |
