Asbestinventarisattest

Oorsprongstraat 88, 3840 Tongeren-Borgloon

Attestnummer : **20261014-000264.000**
Uitgegeven op : **14.10.2026**
Geldig tot : **Onbeperkt** (tenzij de toestand wijzigt)

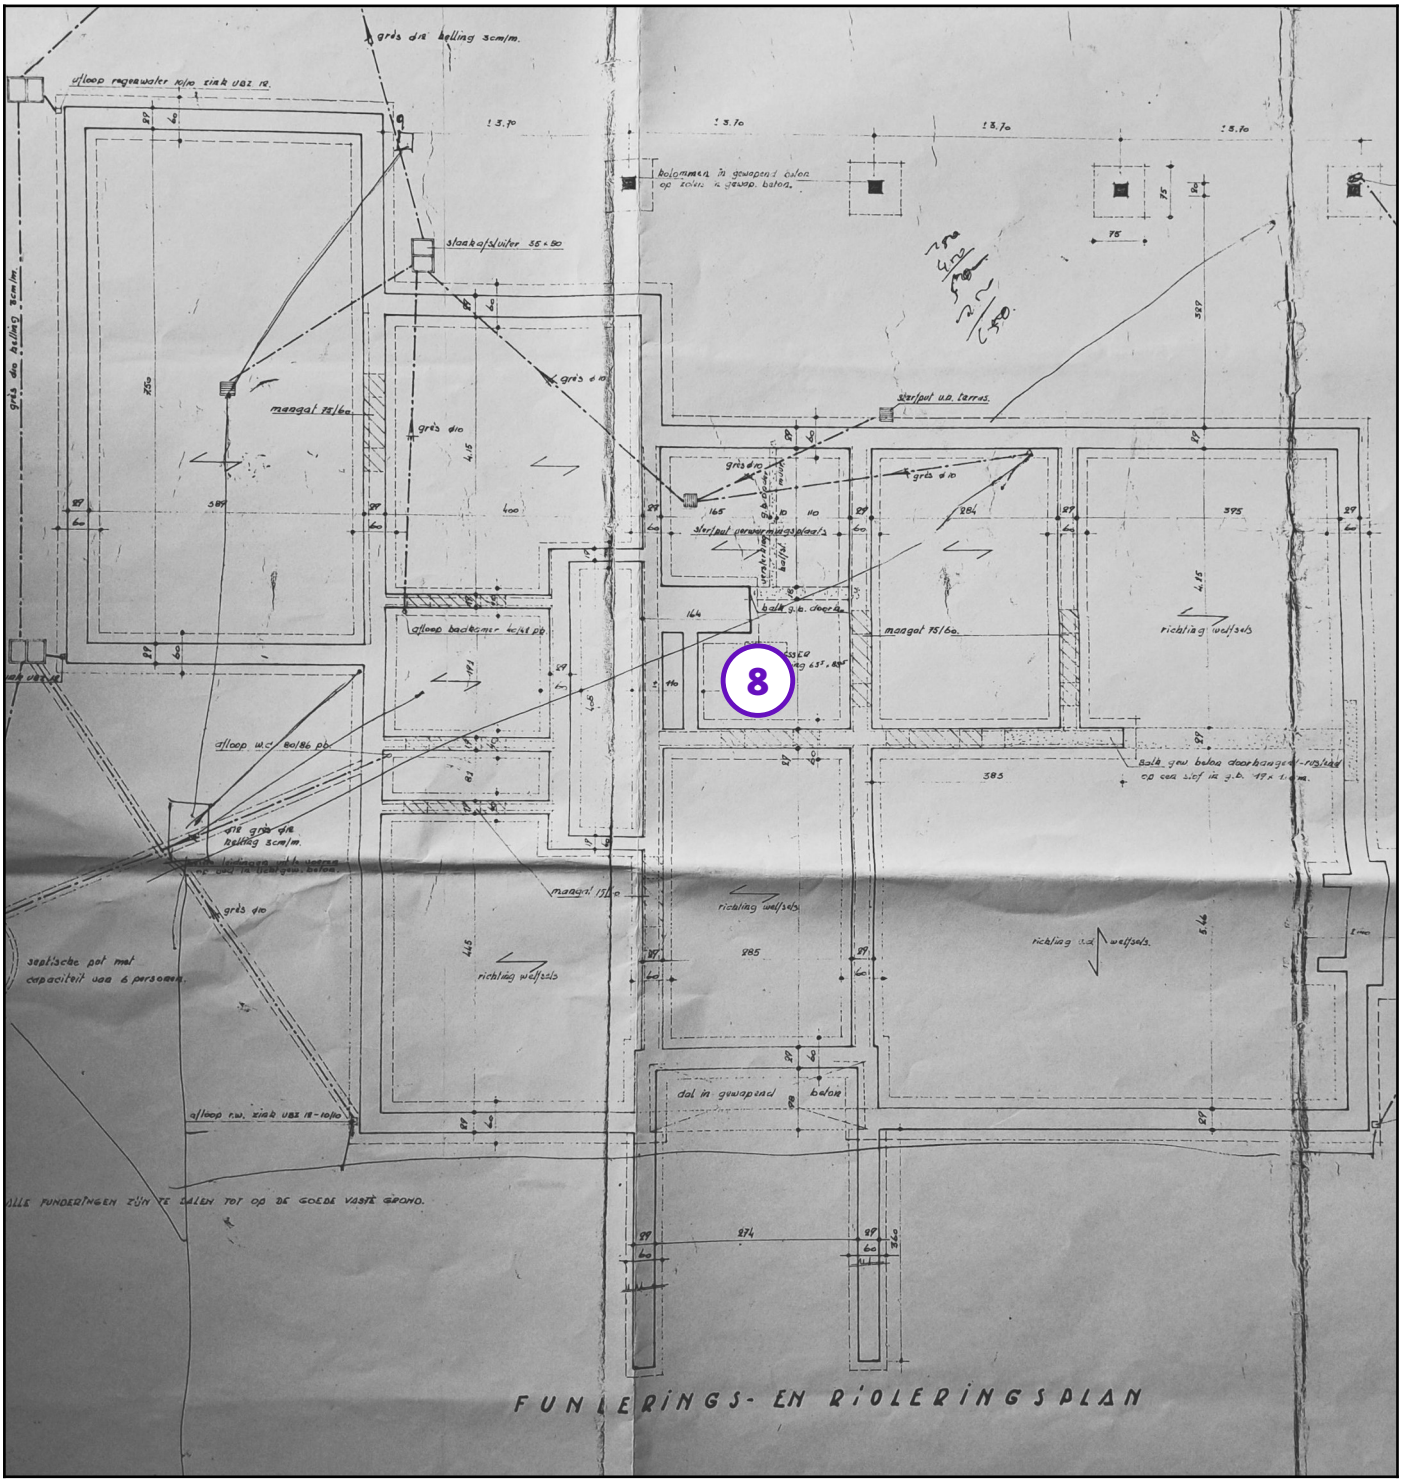
Beschrijving	Type	Actie
8. CV-brander (niet verdacht)	Overige ruimte of materiaal	-

Fiche 8: CV-brander (niet verdacht)	De CV-brander bevat geen asbestverdachte materialen.	Plan 1.1: Kelder

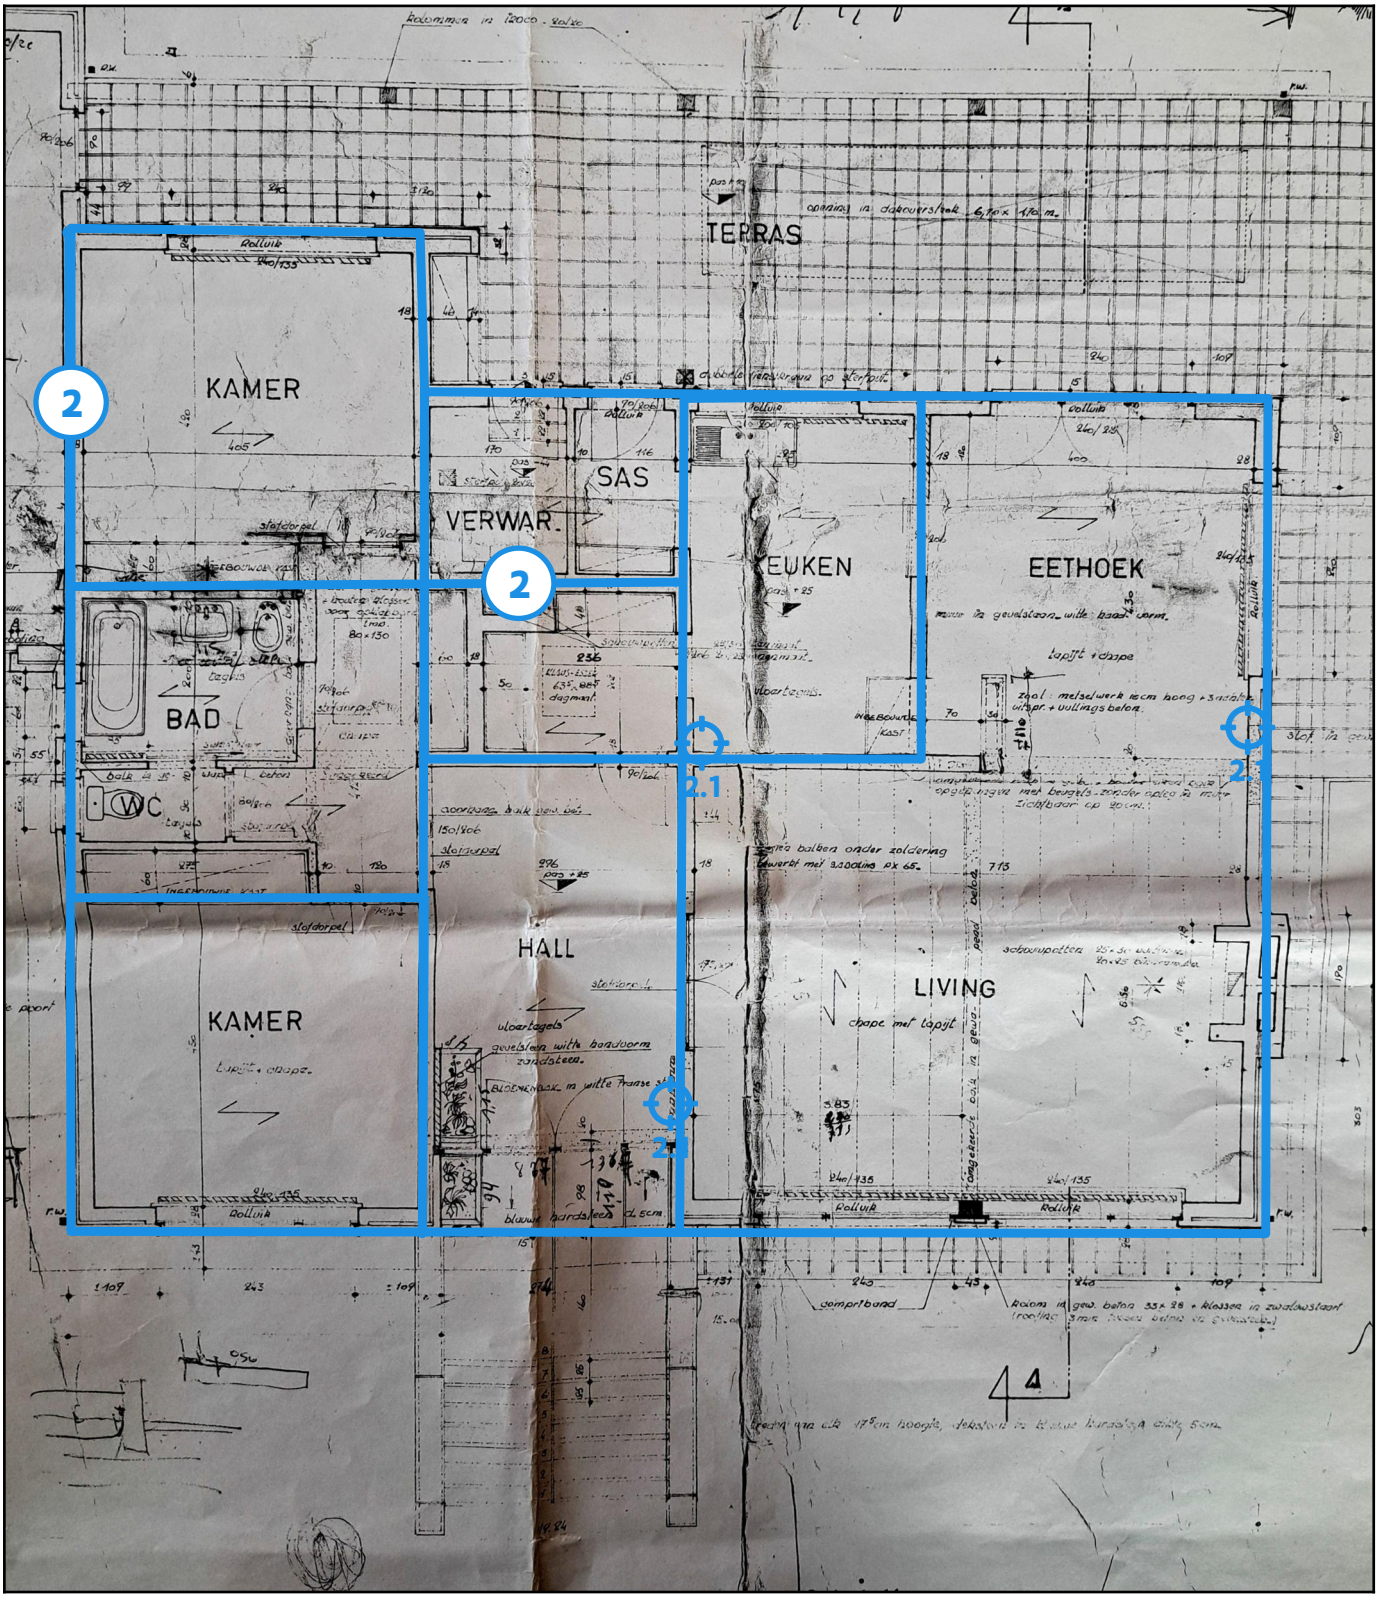
Plan 1.2: Gelijkvloers

2. Pleisterwerk wanden	Geen asbest	-
2.1 Code: MM01	Mengmonster	-

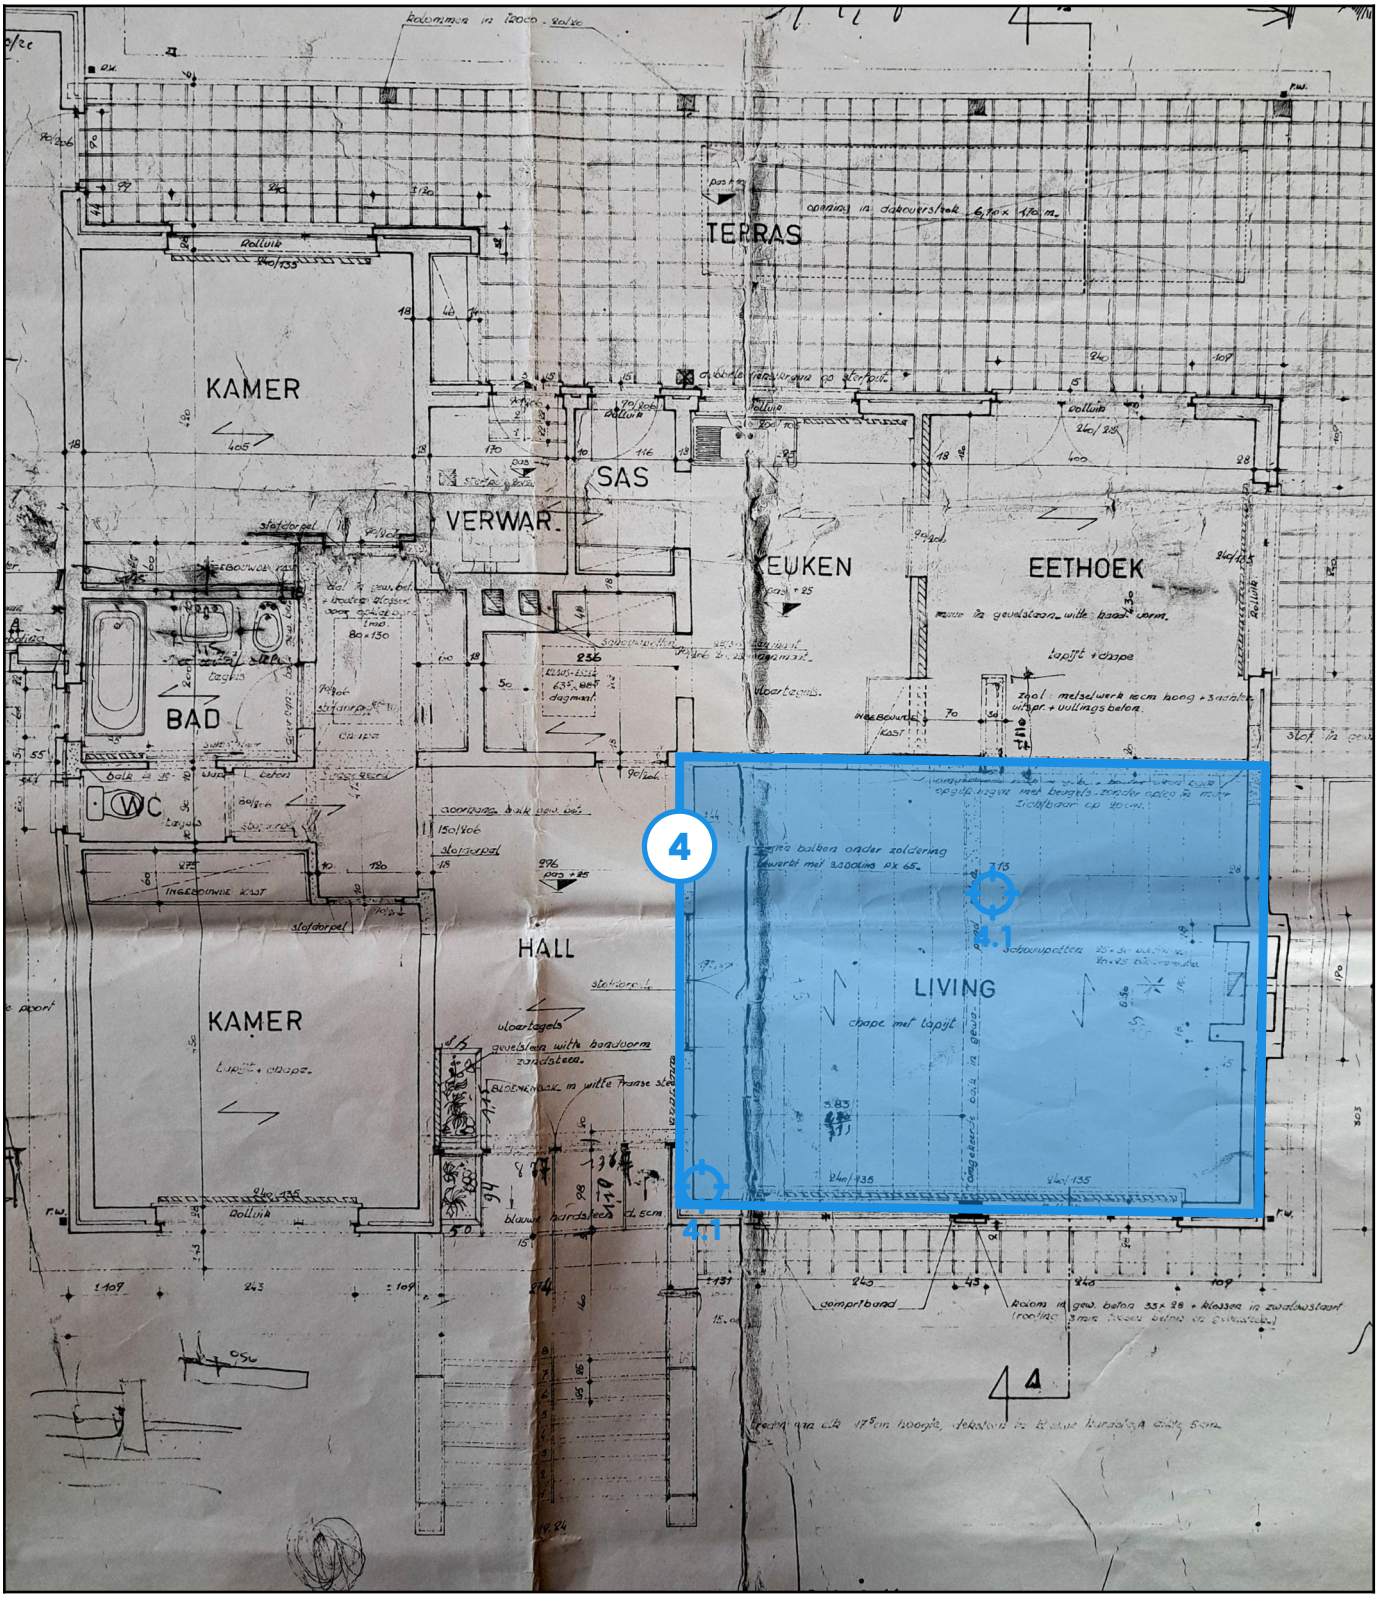
Plan 1.3: Gelijkvloers

4. Pleisterwerk plafonds	Geen asbest	-
4.1 Code: MM02	Mengmonster	-

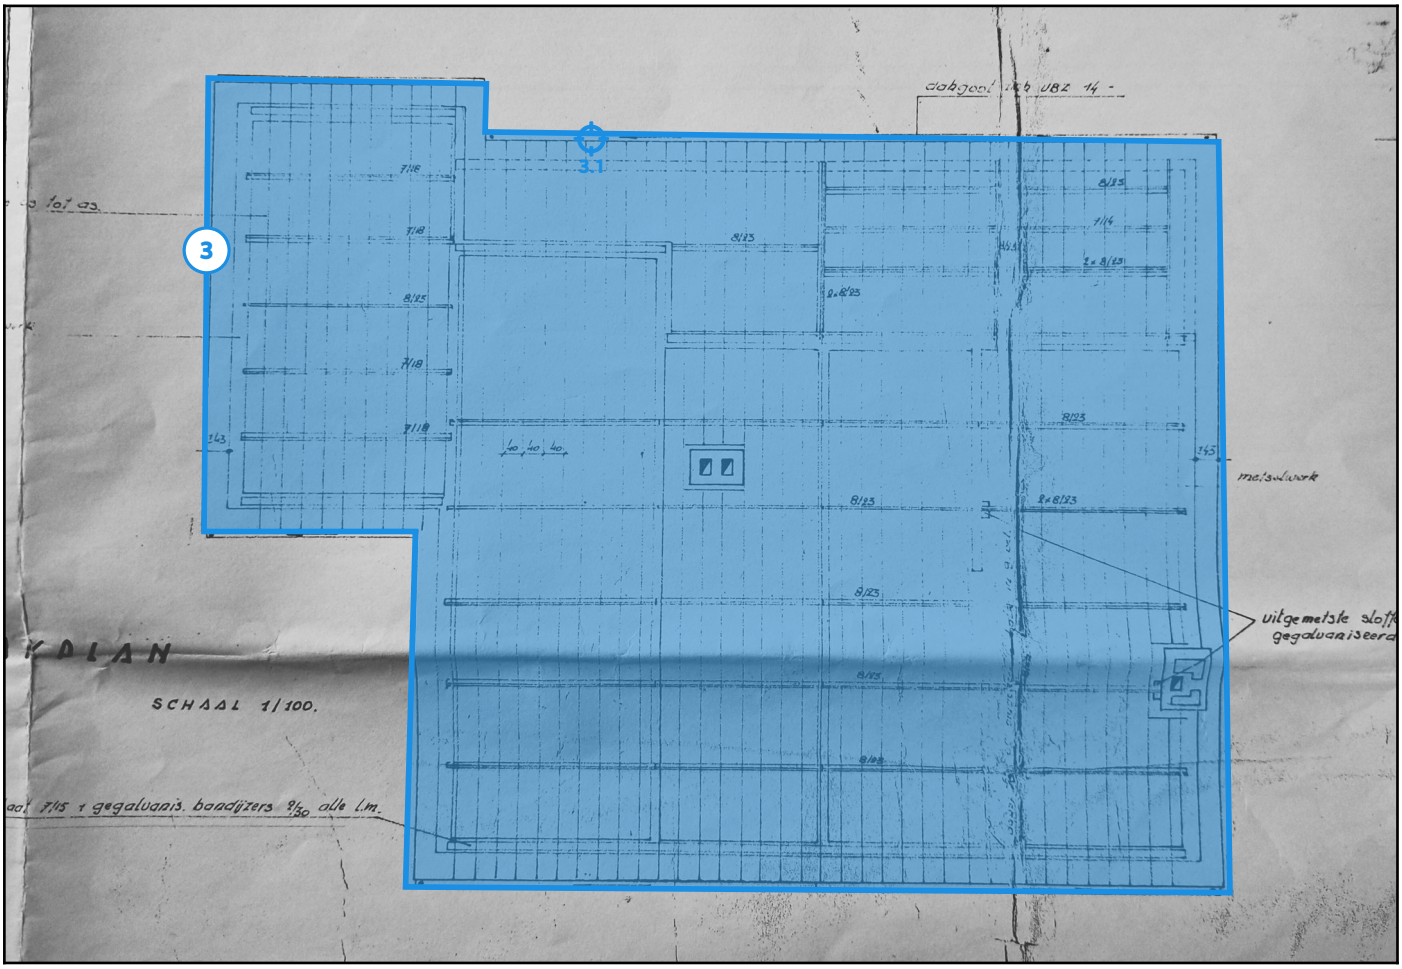
Plan 1.4: Zolder/dak

Beschrijving	Type	Actie
3. Leien dakbedeking hoofddak	Geen asbest	-
3.1 Code: MM03	Puntmonster	-

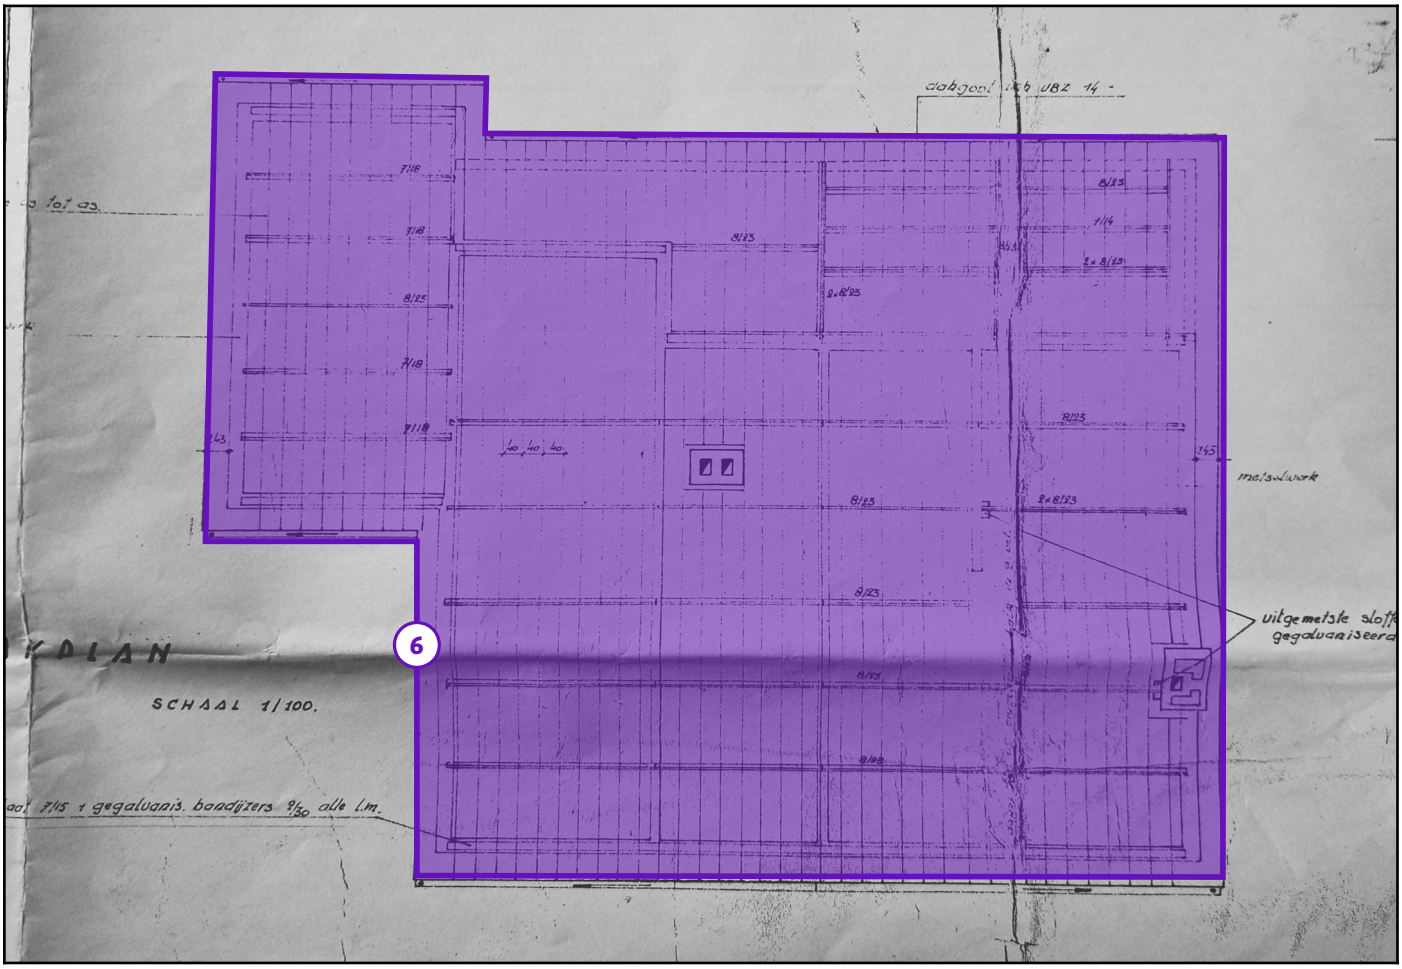
Plan 1.6: Zolder/dak

Beschrijving	Type	Actie
6. Onderdak van de woning is uit doek	Overige ruimte of materiaal	-

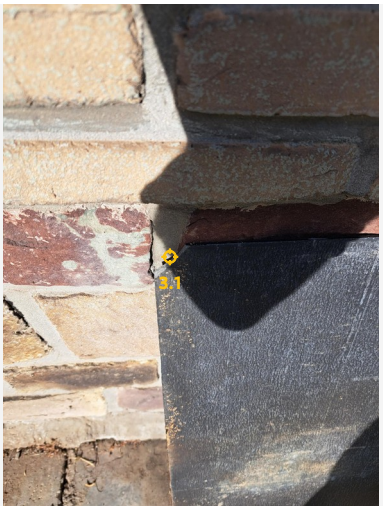
Fiche 3: Leien dakbedeking hoofddak

Geen asbest

Beschrijving	Leien dakbedeking hoofddak
Omgeving	Grenst aan binnen- en buitenlucht
Primaire drager	Schuin dak
Bindmiddel van materiaal	Cement
Gebondenheid op basis van bindmiddel	Hecht
Hoeveelheid (oppervlakte - aantal)	• 280,00 m^2 - 1 stuk
Totale oppervlakte	280,00 m^2
Identificatiemethode	Een monstername door de asbestdeskundige met laboanalyse door een asbestlabo.
Destructieve handeling voor identificatie	Nee
