Asbestinventarisattest

De Roest d'Alkemadelaan 7/4, 2600 Antwerpen

Attestnummer : **20221109-000007.001**
Uitgegeven op : **17.11.2022**
Geldig tot : **17.11.2032**

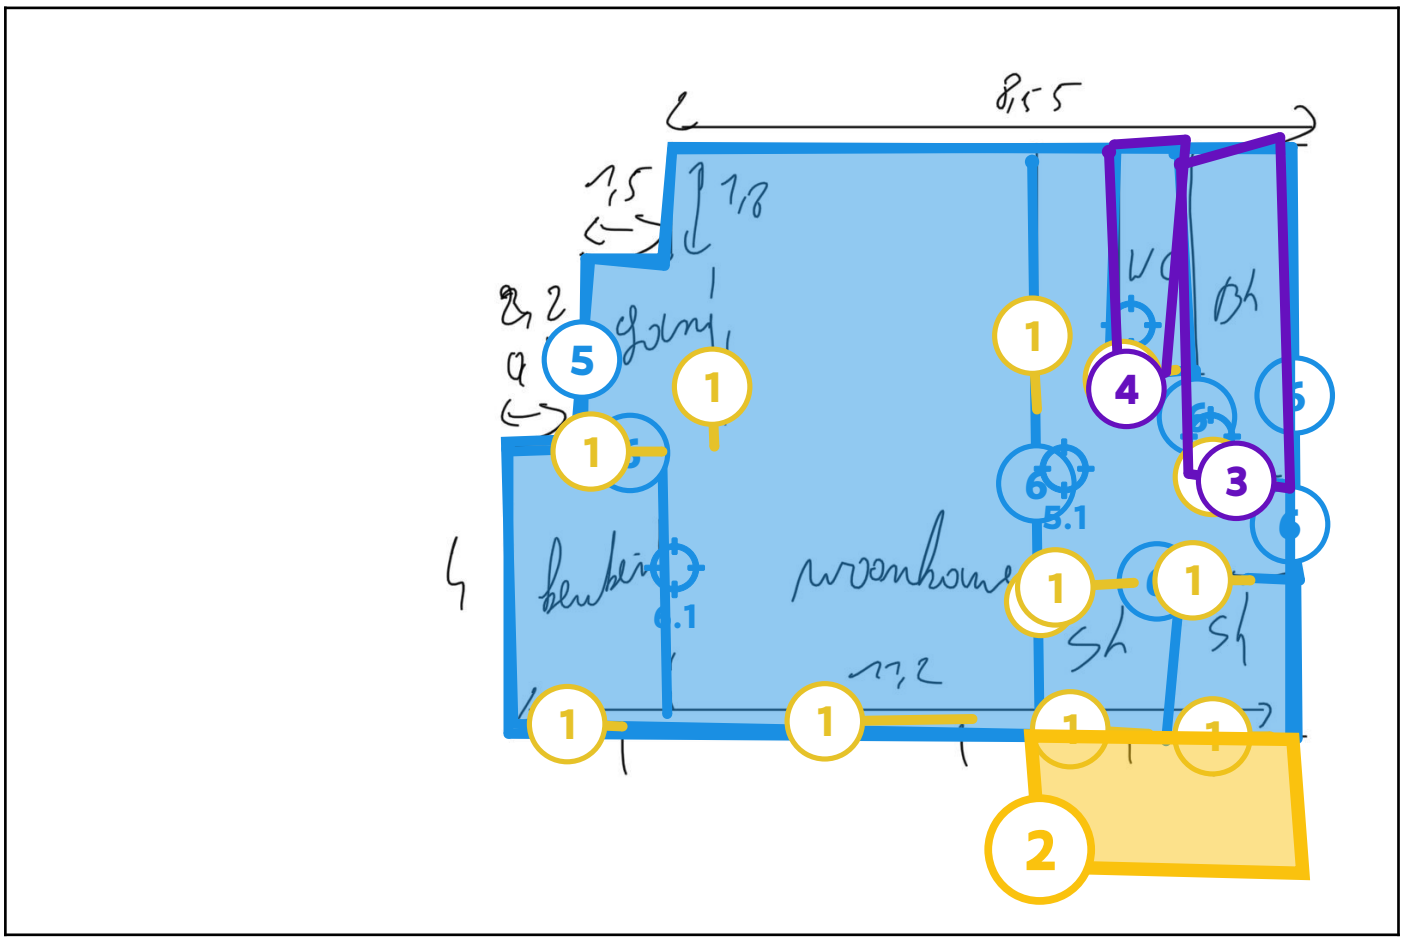
Plan 1.1: B7C9923F-5431-4486-BEBB-18DB5AC4290C

Beschrijving	Type	Actie
1. Vensterbanken binnen+bordurr deuren+plinten	Asbestmateriaal	Zorgvuldig beheren
2. roofing dak	Uitsluiting	-
3. Tegels badkamer lijm	Advies	-
4. Tegels toilet	Advies	-
5. Pleister plafond	Geen asbest	-
5.1 Code: M02	Mengmonster	-
6. Pleister muur	Geen asbest	-
6.1 Code: M01	Mengmonster	-

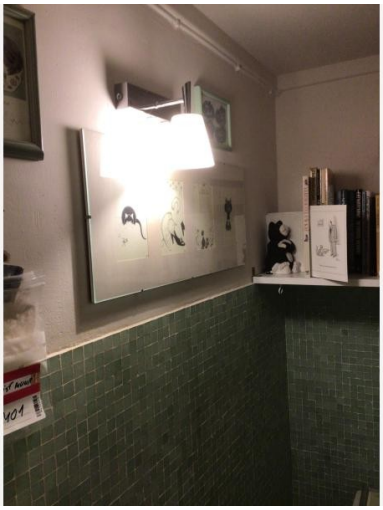
Fiche 6: Pleister muur

Geen asbest

#	Type	Referentie	Resultaat
6.1	Mengmonster	M01	Geen asbest
