Asbestinventarisattest

Robert Bossaertsstraat 12A/201, 2600 Antwerpen

Attestnummer : **20261007-000342.000**
Uitgegeven op : **07.10.2026**
Geldig tot : **07.10.2036**

Asbestveilig (maar niet asbestvrij)

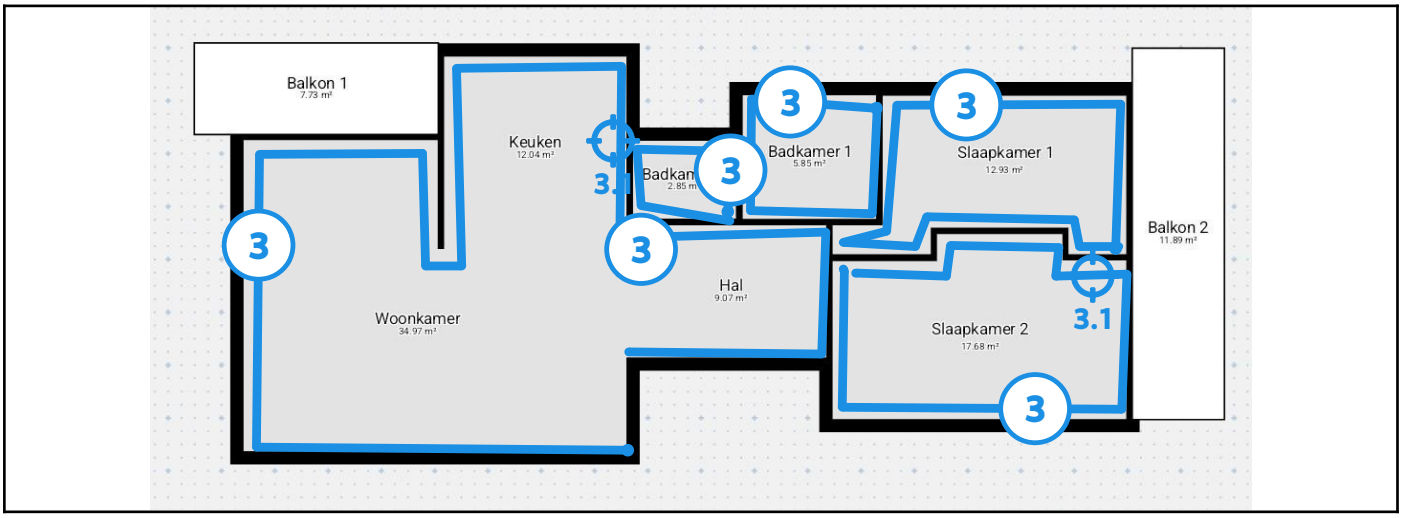
Plan 1.1: Appartement bus 201

Beschrijving	Type	Actie
3. Pleisterwerk binnenmuren appartement	Geen asbest	-
3.1 Code: 1.1	Mengmonster	-

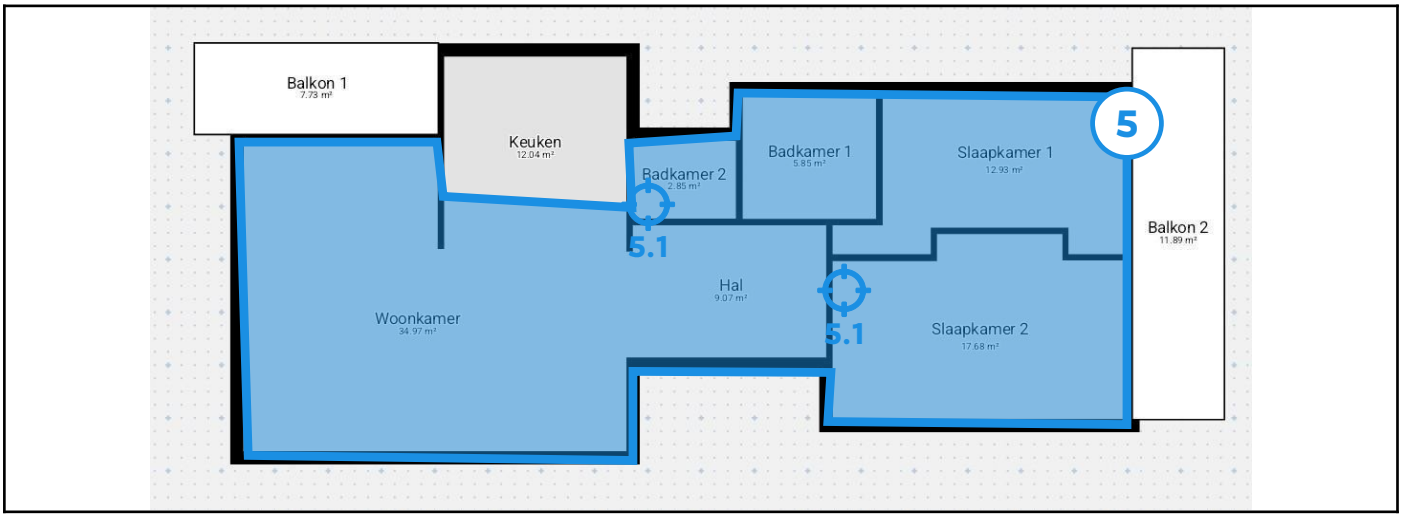
Plan 1.2: Appartement bus 201

Beschrijving	Type	Actie
5. Pleisterwerk plafonds appartement	Geen asbest	-
5.1 Code: 2.1	Mengmonster	-

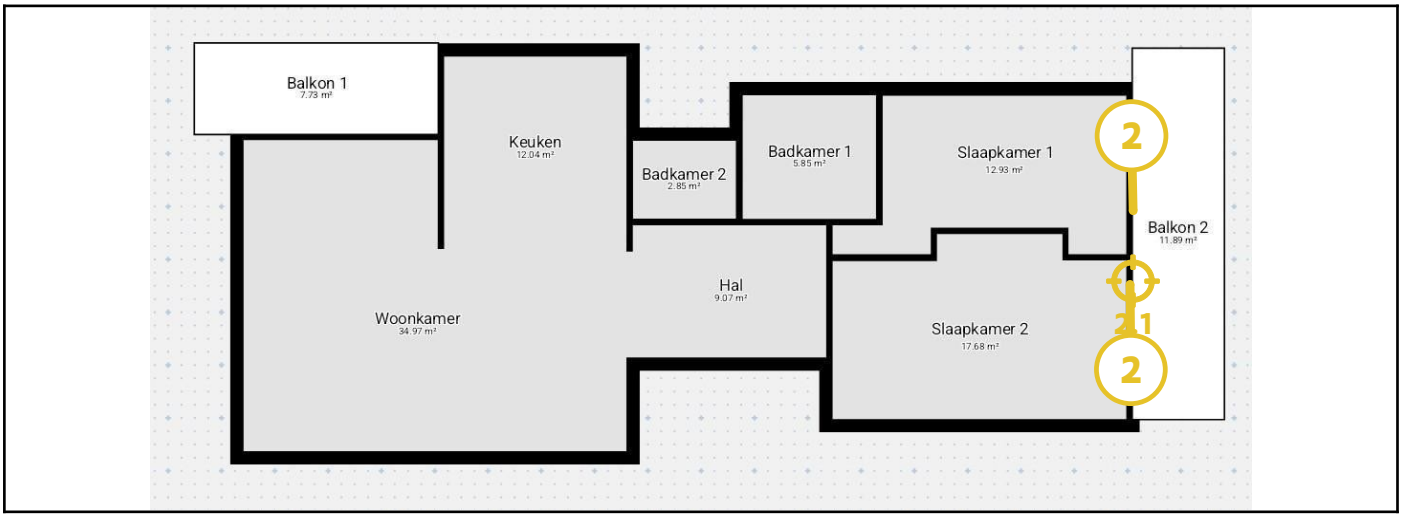
Plan 1.3: Appartement bus 201

Beschrijving	Type	Actie
2. Mastiek rond oud aluminium buitenschrijnwerk appartement	Asbestmateriaal	Zorgvuldig beheren
2.1 Code: 3.1	Puntmonster	-

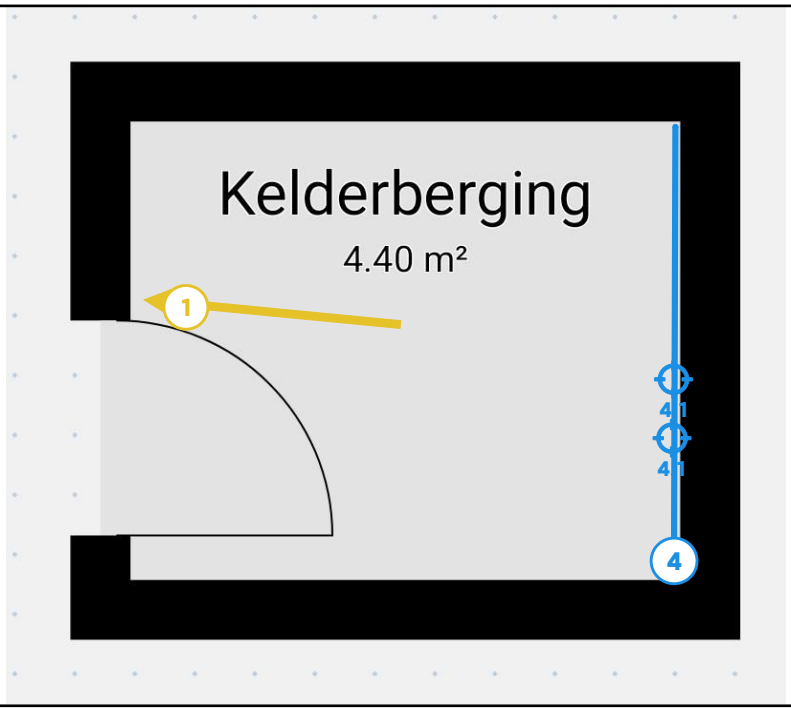
Plan 1.4: Kelderberging

Beschrijving	Type	Actie
1. Bakeliet lichtpunt kelderberging	Asbestmateriaal	Zorgvuldig beheren
4. Gips/ kalk binnenwand kelderberging	Geen asbest	-
4.1 Code: 1.2	Mengmonster	-

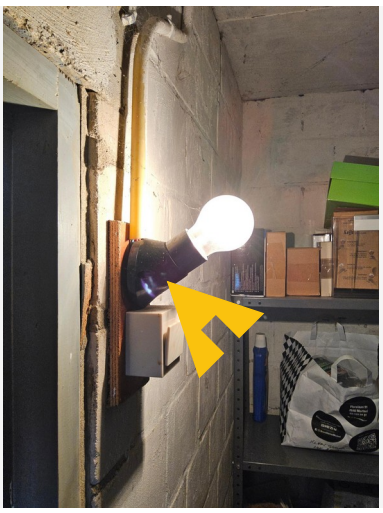
Fiche 1: Bakeliet lichtpunt kelderberging

Asbestmateriaal

Eindbeoordeling materiaalrisico	Laag materiaalrisico en/of verlaagde kans op vezelvrijgave

Gebondenheid	Categorie 1: hechtgebonden in oorsprong
Asbestsoort (vezeltype)	Crocidoliet aanwezig
Asbestconcentratie	Laag (< 50%)
Afschermingsgraad van het gehele materiaal	Geheel of deels vrij aan de binnenlucht, maar geen contact met binnenluchtstromen
Toestand van het materiaal	Onbeschadigd, niet verweerd

- Zorg voor een veilig beheer. Vermijd het beschadigen van het asbestmateriaal. Controleer de toestand jaarlijks op wijzigingen.
- Voer bijkomende staalname(s) uit.

- Eenvoudige handelingen: mag via doe-het-zelf of door werknemer(s) met opleidingsattest eenvoudige handelingen
  Indien het materiaal niet beschadigd geraakt en men stofvorming vermijdt mag dit eventueel door een doe-het-zelver of werknemer(s) met opleidingsattest eenvoudige handelingen verwijderd worden. Dit is enkel mogelijk mits het nemen van de juiste voorzorgsmaatregelen, het gebruik van de nodige PBM's (een aansluitend stofmasker beschermingsklasse FFP3, wegwerphandschoenen, een wegwerpoverall (Cat. III, Type 5 en 6) en afspoelbare schoenen). Verwijder de bakeliet toepassingen voorzichtig met handgereedschap (voorzichtig losschroeven). De asbesthoudende toepassing mag in geen geval met machinaal gereedschap verwijderd worden om het risico op vrijgave van asbestdeeltjes zo veel als mogelijk in te perken. Het afval dient hermetisch afgesloten en dubbel verpakt afgevoerd te worden naar een recyclagepark of kan opgehaald worden door een geregistreerde asbestinzamelaar. Bij verwijdering door een aannemer of erkend asbestverwijderaar staat die zelf in voor het correct afvoeren van het asbestafval.

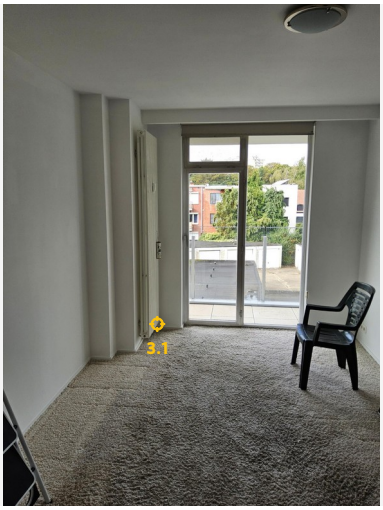
Fiche 3: Pleisterwerk binnenmuren appartement

Geen asbest

#	Type	Referentie	Resultaat
3.1	Mengmonster	1.1	Geen asbest

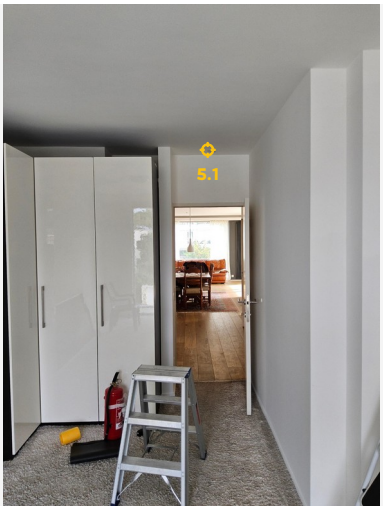
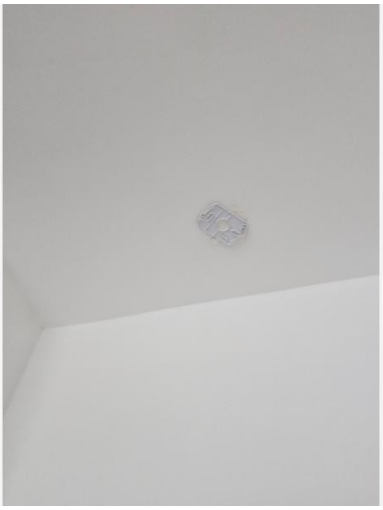
Fiche 5: Pleisterwerk plafonds appartement

Geen asbest

#	Type	Referentie	Resultaat
5.1	Mengmonster	2.1	Geen asbest

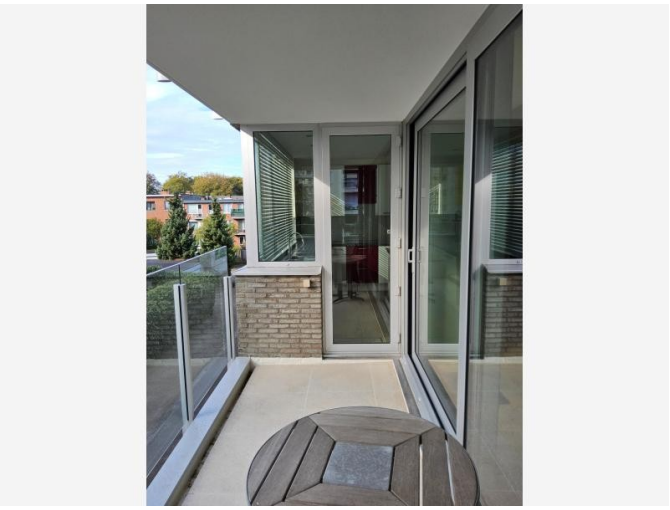
Beschrijving	Notitie	Terug te vinden op plannen
Fiche 6: Afdichtingsmateriaal in en rond vernieuwd buitenschrijnwerk app.	Soepele silicone en rubber. Opgelet, mogelijks nog restanten van de oude mastiek onder de nieuw aangebrachte laag silicone.	-
